METODE REPAIR BOREDPILE DENGAN CORING DAN GROUTING

PROYEK PEMBANGUNAN LRT JAKARTA FASE 1B VELEDROME – MANGGARAI

WASKITA – NINDYA – LRS (KSO)

Rizky Novfian Mumekh 5111422158

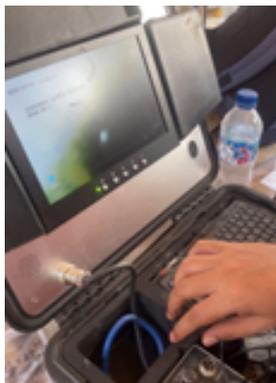
- Peralatan: kamera inspeksi (PEEK 2S PLUS dan CCTV push camera)
- Prosedur: kamera dimasukkan hingga kedalaman target untuk mengecek kebersihan dan integritas beton
- Tujuan: memastikan tidak ada sedimen, lumpur, atau rongga sebelum injeksi
