| Descripció | Forn de calç en mal estat de conservació. Es pot el perímetre de pedra en sec amb planta circular, però actualment està farcit de vegetació i terra amb solsida de la paret sud.<br><br>Es desconeix l'orientació i el tipus de boca. | | |
| DOCUMENTACIÓ GRÀFICA | | | |

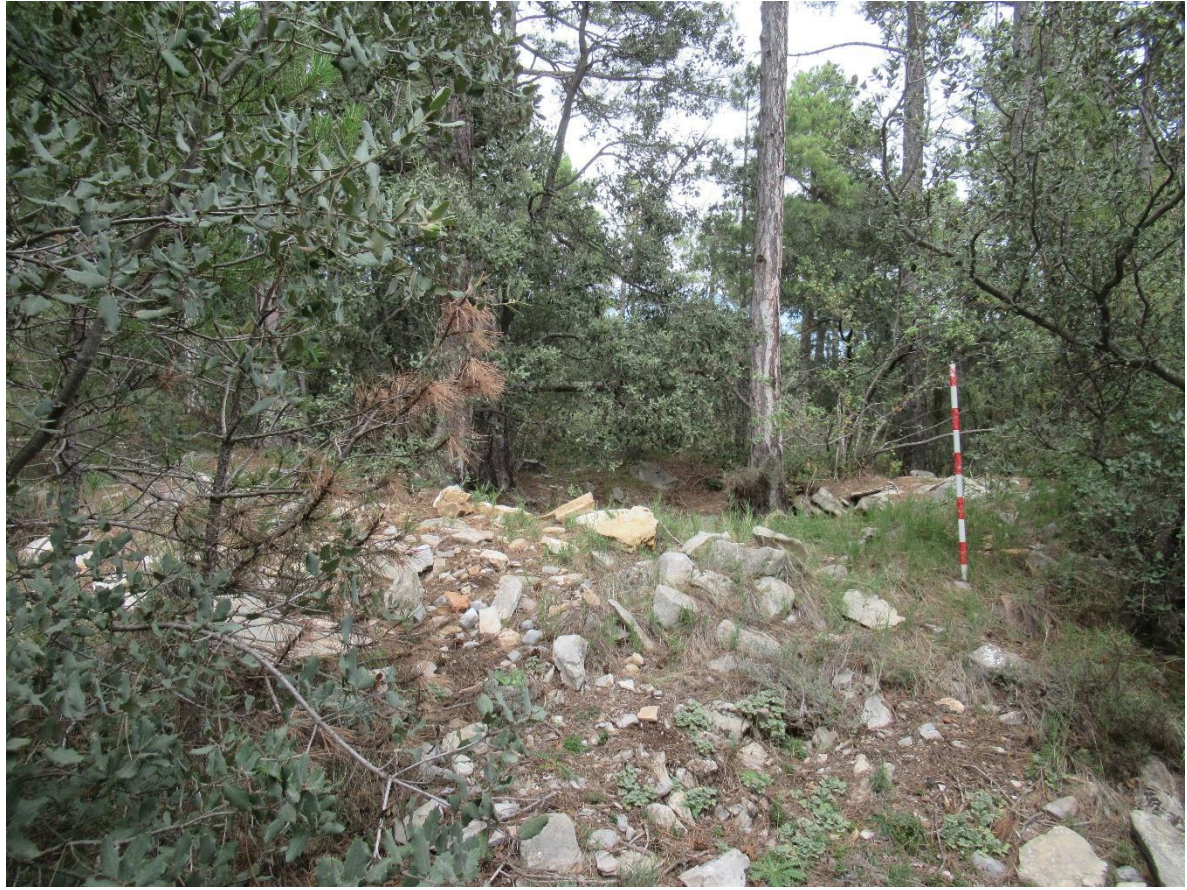
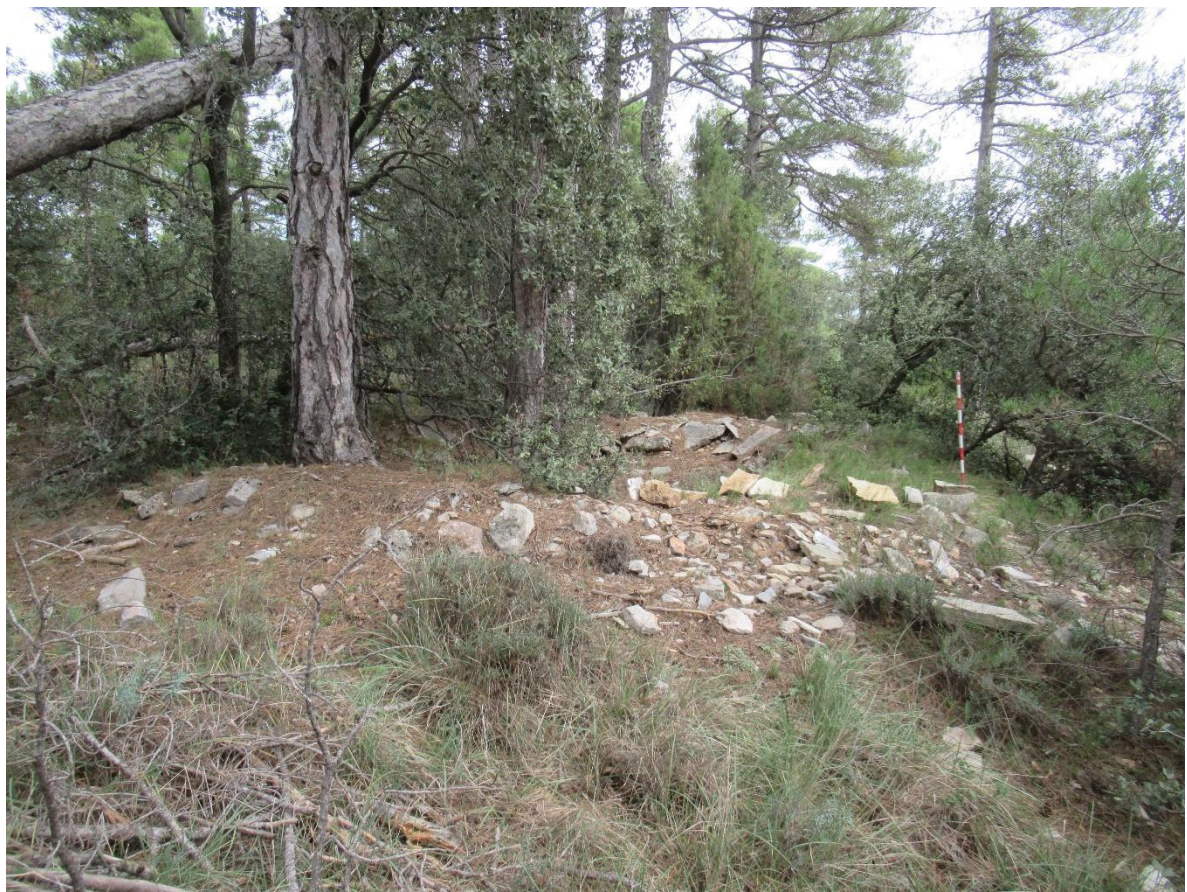
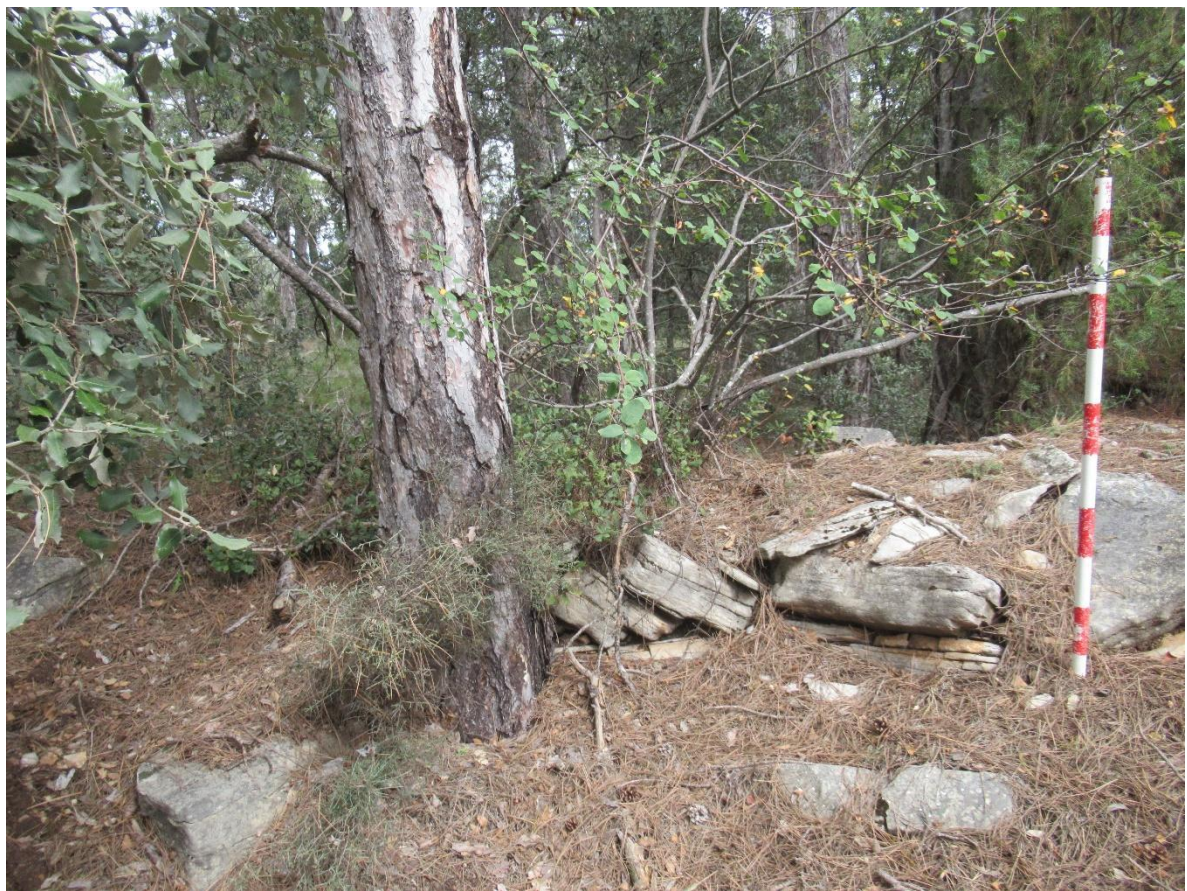
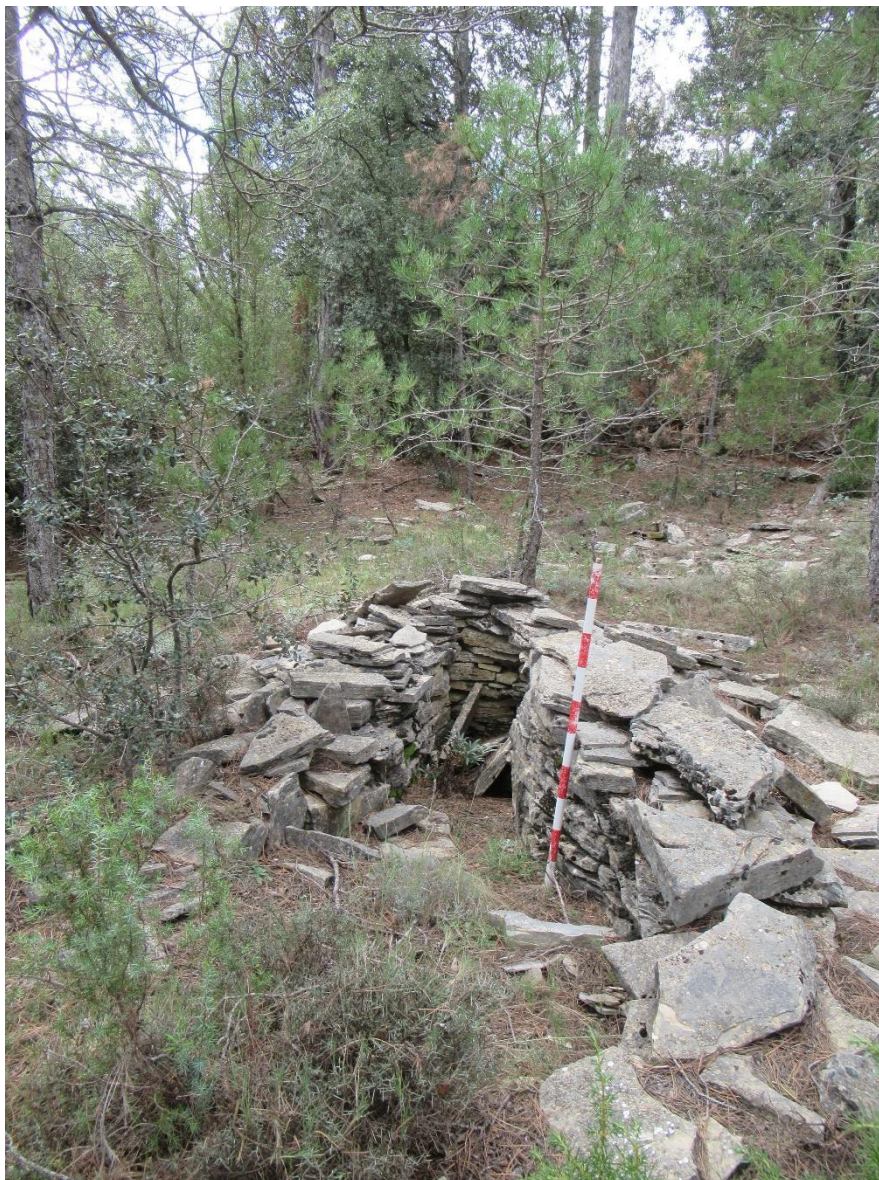
| Reforç exterior natural (terra) | | Parets laterals | Si, mig solsida |
| Orientació reforç exterior | | Orientació solsida | sud |
| Elements exteriors associats | Hi a una estructura d'un pou de pedra en sec amb un cocó. | | |
