## 桃園市瑞塘國小校園內外交通環境改善成果

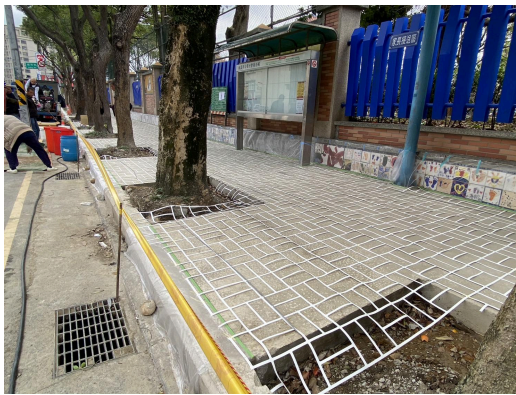
| 序號 | 改善前 | 改善後 | 改善效益 |
|---|---|---|---|
| | 說明:瑞溪路二段人行道低窪積水、路樹樹根外露 | 說明:瑞溪路二段人行道重設鋪面<br>預計113.2.24完工 | |

| 序號 | 改善前 | 改善後 | 改善效益 |
|---|---|---|---|
| 1 | | | 改善前:雨天積水,學生必須繞道<br><br>改善後:重新鋪設中 |

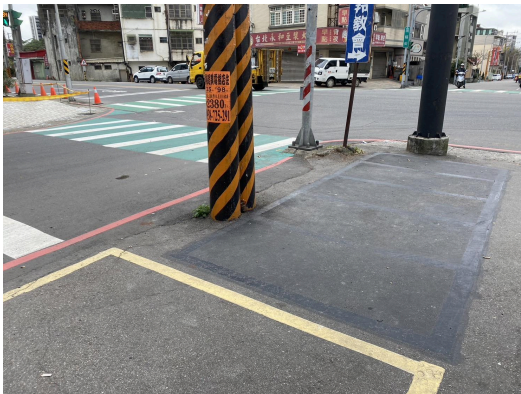
| 序號 | 改善前 | 改善後 | 改善效益 |
|---|---|---|---|
| | 說明:瑞溪路二段與福羚路交叉路口萊爾富機車停車位,擋住人行通道,且學生有被機車燙傷之虞。 | 說明:電請其總公司後,已派員塗銷該處4個機車停車位。 | |

| 序號 | 改善前 | 改善後 | 改善效益 |
|---|---|---|---|
| 2 | | | 改善前:學生上學路徑被排擠至非人行道位置。<br><br>改善後:學生能正常依序過馬路。 |

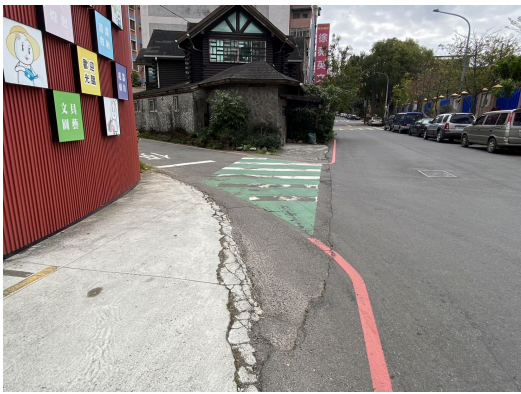
| 序號 | 改善前 | 改善後 | 改善效益 |
|---|---|---|---|
| | 說明:福羚路,小路叉路口上放學時段車多,無號誌。 | 說明:行文交通局,經會堪後,畫設綠底白線之行人穿越道。 | |

| 序號 | 改善前 | 改善後 | 改善效益 |
|---|---|---|---|
| 3 | 照片 | | 改善前:人車混雜險象環生。<br><br>改善後:汽車多能於行穿線前禮讓行人。 |

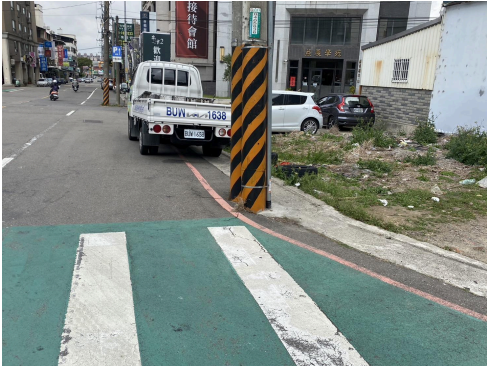
| 4 | <p>說明：萬大路臨近瑞溪路之T字路口與福矜路間約50m路段，已申請畫設行人專用道。</p> | <p>說明：經會堪後，交通局已來文同意畫設，列於113年度經費處理。</p> | <p>改善前：常有汽車停於白線路邊，影響學生上放學行經路線，致需與車醉道。</p> <p>改善後：行人專用道可避免車輛停放導致人車爭道</p> |

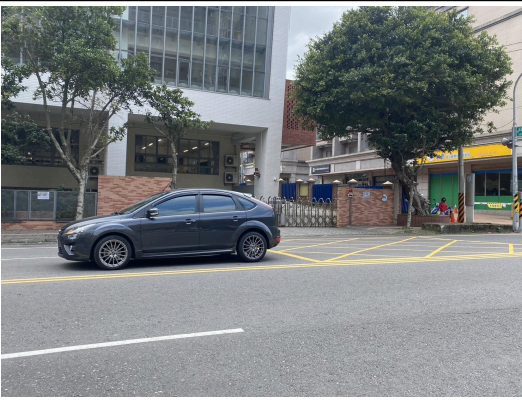
| 5 | <p>說明：活動中心車道出口之瑞溪路申請畫設黃網線，以方便車輛進出。</p> | <p>說明：已完成畫設。</p> | <p>改善前：上學時段教師車輛常無法順利進入學校，甚而導致瑞溪路二段壅塞情況。</p> <p>改善後：駕駛人遵循交通規則，該路段已不再有塞車情況。</p> |

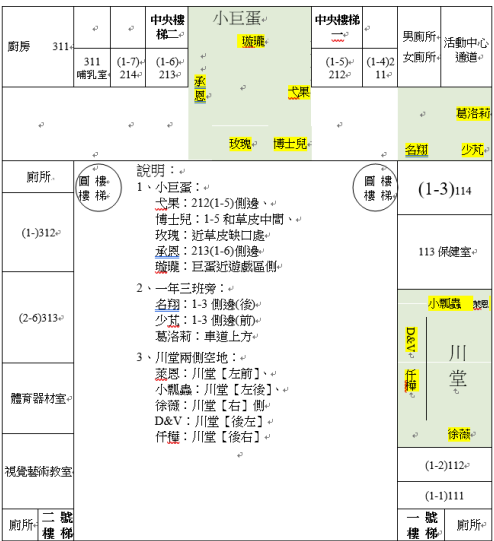
| 6 | <p>校門外人行道不足安親班學生集合使用。平均每日約有300至400位學生放學後，需至安親班。</p> <p>說明：校內安親班位置，規畫給有安親人員帶領之安親班集合。</p> | <p>說明：校門外兩側腹地不足，安親班學生有人帶領出校門，增加安全性。</p> | <p>改善前：校門外規畫之安親班接送區不敷使用。</p> <p>改善後：大多數安親學生在校內集合，方便管理，亦增加安全性。</p> |
