Ce document a pour objectif de permettre à l'association Saint Gunthiern de mieux suivre l'évolution de l'état du patrimoine des fontaines et lavoirs de Groix..

Date : 7 octobre 2020

Lieu : Kerlivio

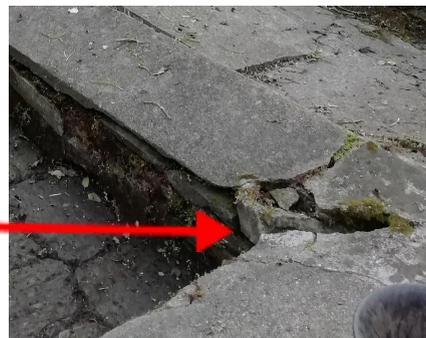
1. Arrivée de l'eau :
le ruisseau d'origine a été busé vers le barrage.
Avant ces travaux l'eau arrivait ici

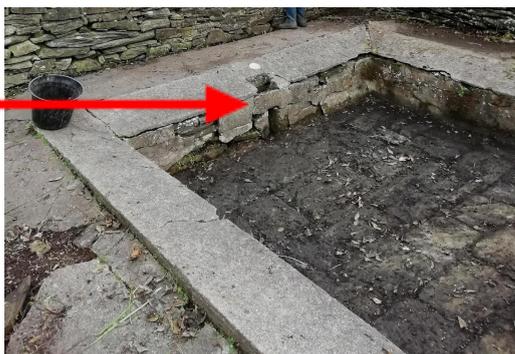
2. Écoulement :
Tentative de débouchage de l'écoulement.
Une racine le bouche en partie, mais s'il arrivait de l'eau dans le lavoir, celle-ci arriverait à s'écouler vers le barrage.
