## 동·서해안 연안침식 조사 보고서

2024. 05. 30.

**녹색  
연합**

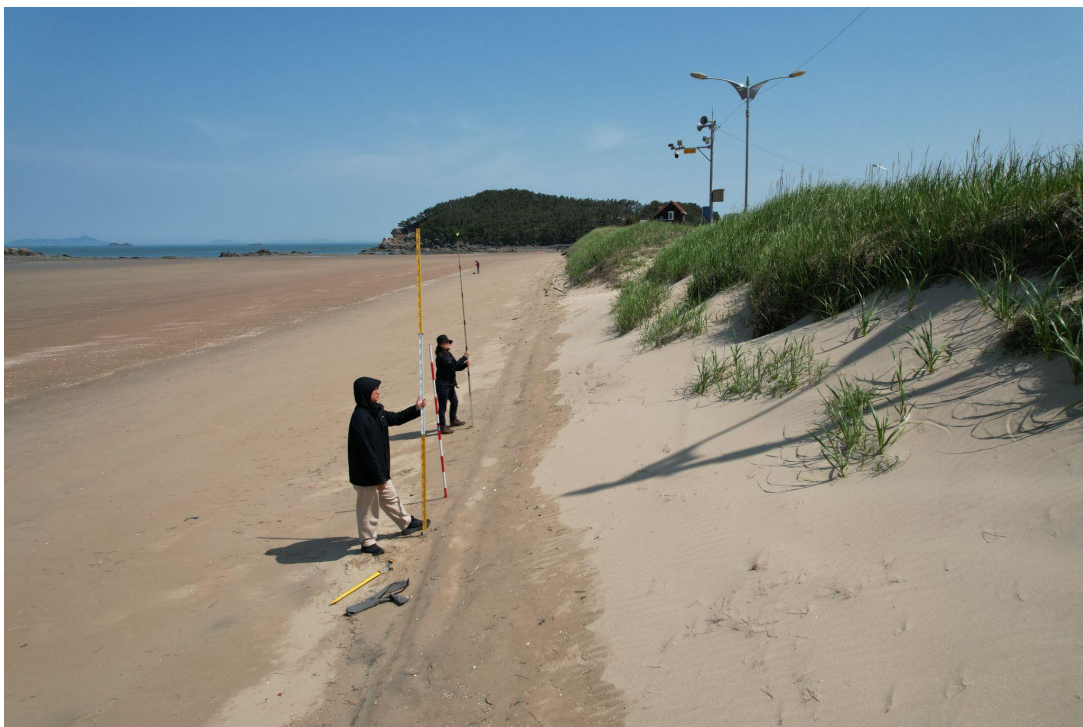
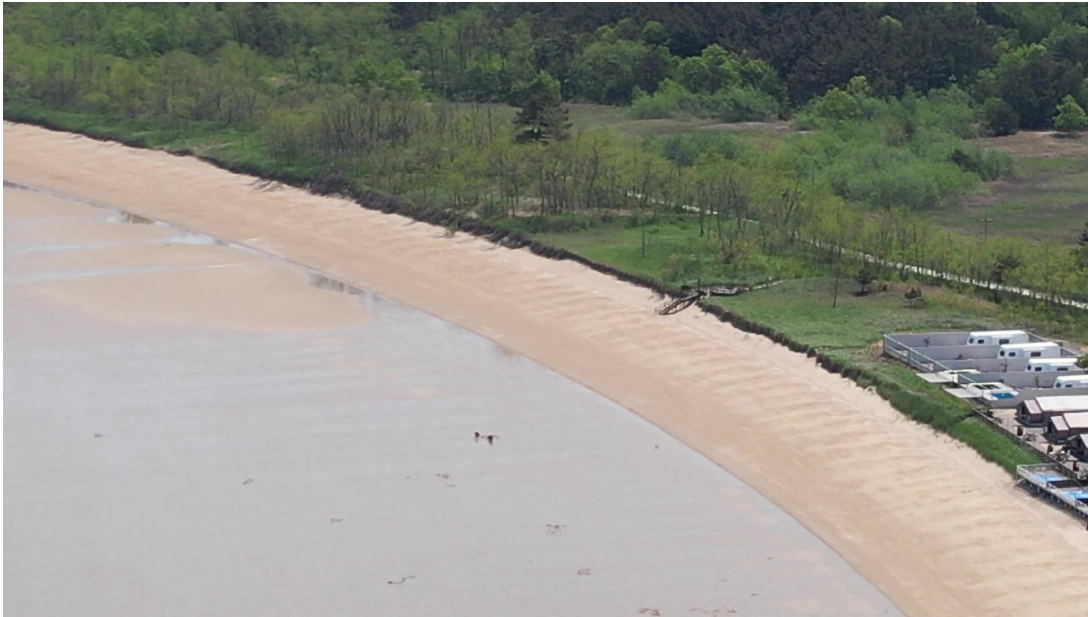
#### 1. 학암포 해수욕장

- 2023년 연안침식 실태조사 침식등급 C
- 2013년부터 해빈폭 및 단면적 지속적으로 감소
- 해안선을 따라 해안사구와 식생이 발달해 있으나 침식으로 사구 식물 뿌리가 드러날 정도로 무너져 내림
- 사빈 경계지점부터 사구 높이까지 약 3m정도 침식면 발생
- 주변 시설물: 학암포항

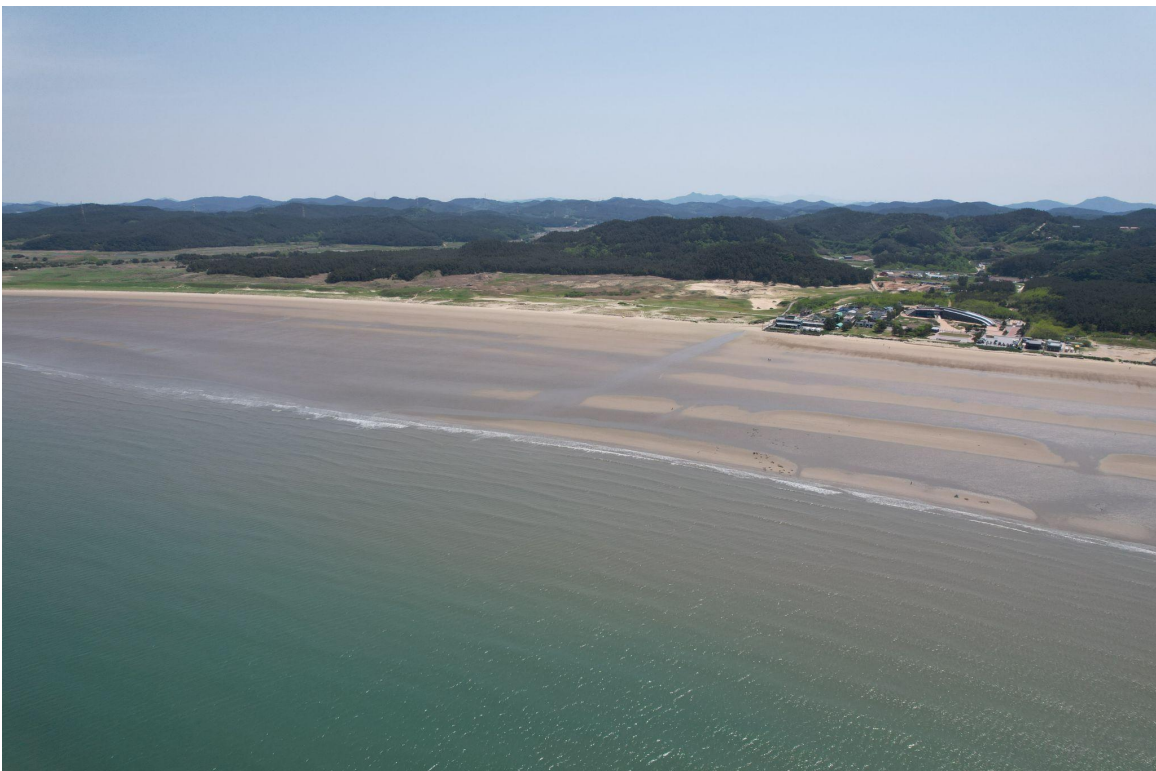
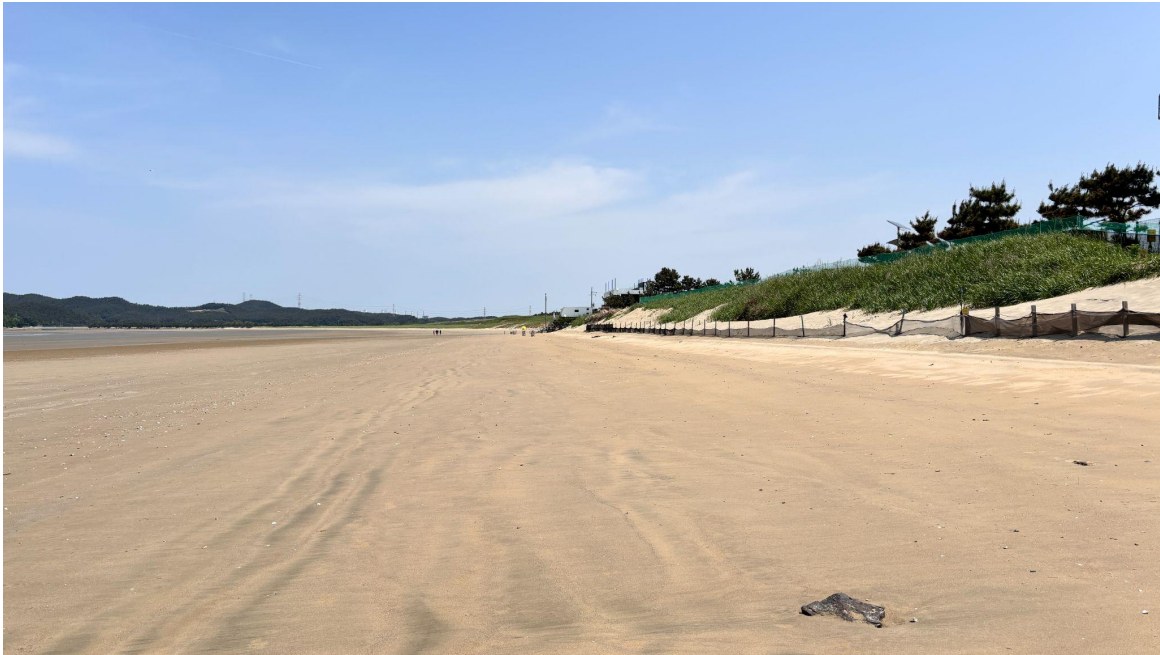
## 2. 신두리 해안사구

- 2023년 연안침식 실태조사 침식등급 C
- 국내 최대 해안사구로 천연기념물 제431호 지정
- 전체 3.5km 해안선 중 남측 구간은 관광시설 개발로 인해 석축 호안이 설치되어 침식 가속화
- 관광시설 주변 완충지대가 사라져 고파랑 및 태풍으로 인한 배후지 피해 위험이 예상됨
- 주변 시설물: 카페 및 관광시설, 석축 호안

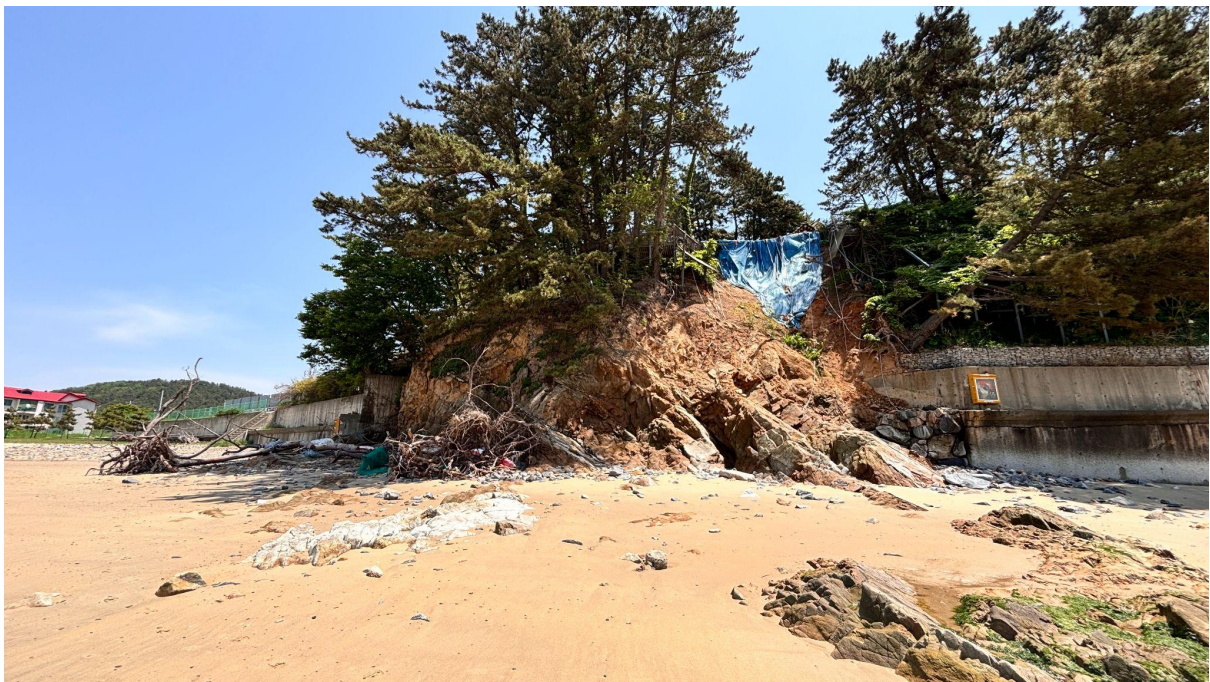
### 3. 천리포 해수욕장

- 2023년 연안침식 실태조사 침식등급 C
- 침식으로 인해 해변 중앙 석축호안 파손되어 무너져 내림
- 주변 시설물: 천리포항

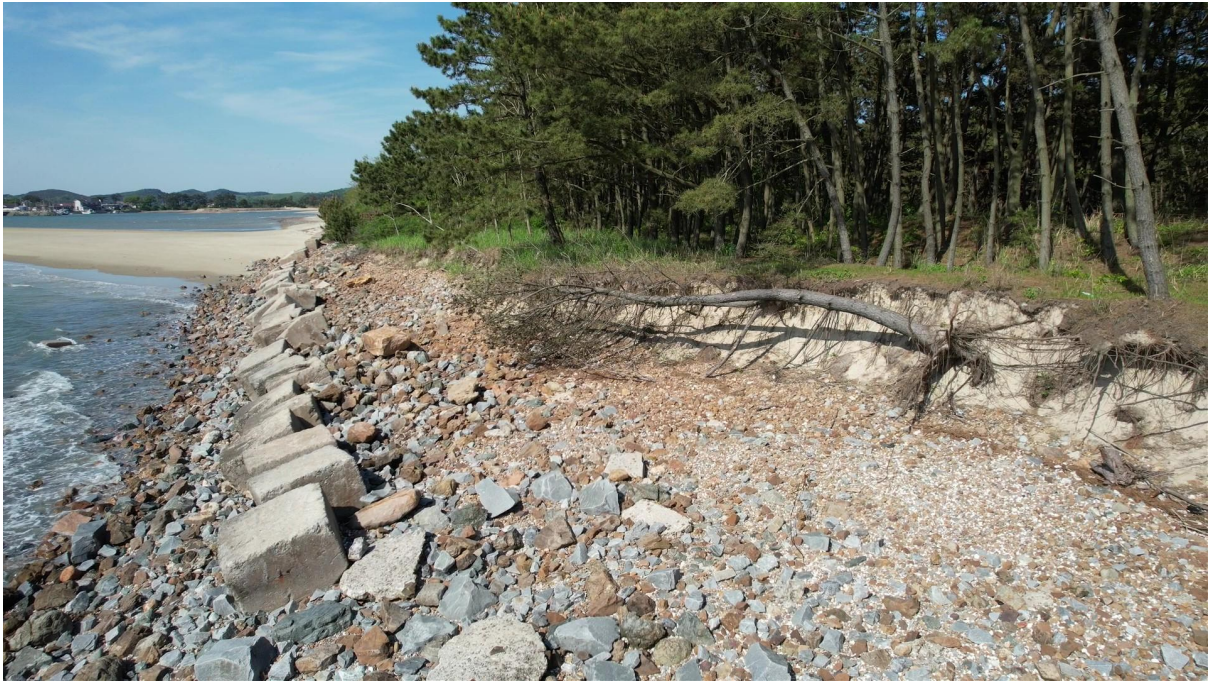
### 4. 운여해변

- 2023년 연안침식 실태조사 침식등급 C
- 침식 방지용 호안 설치 후 북측 자연해안에 모래 유실이 발생하여 수림이 붕괴되고 블록 호안이 무너지는 현상 발생

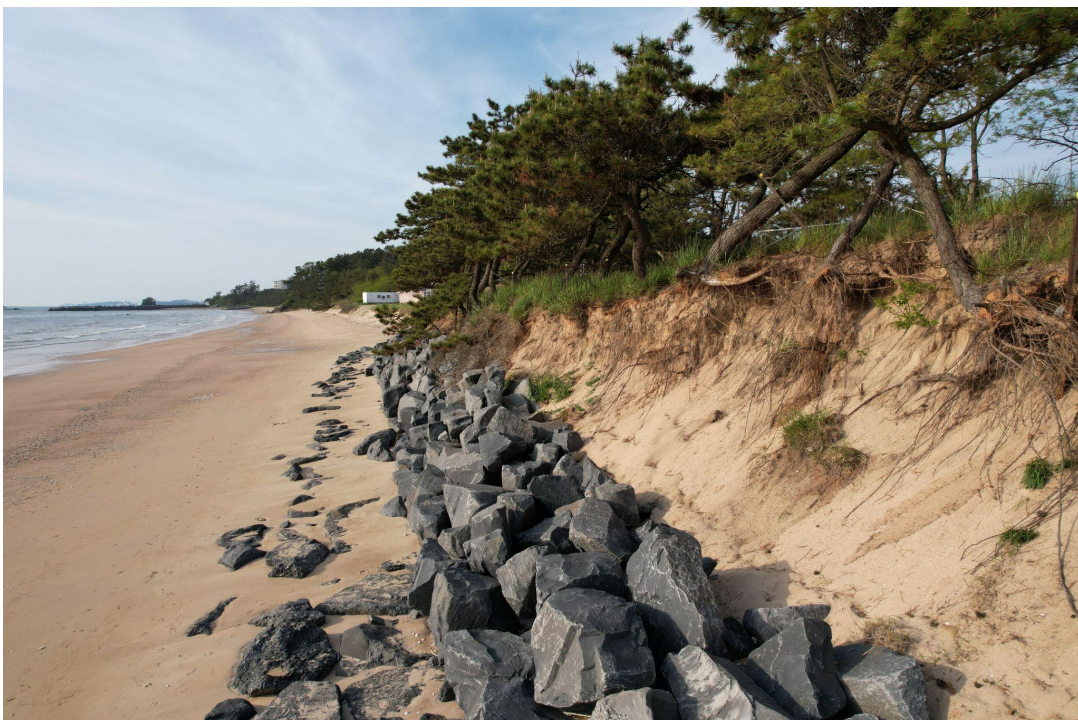
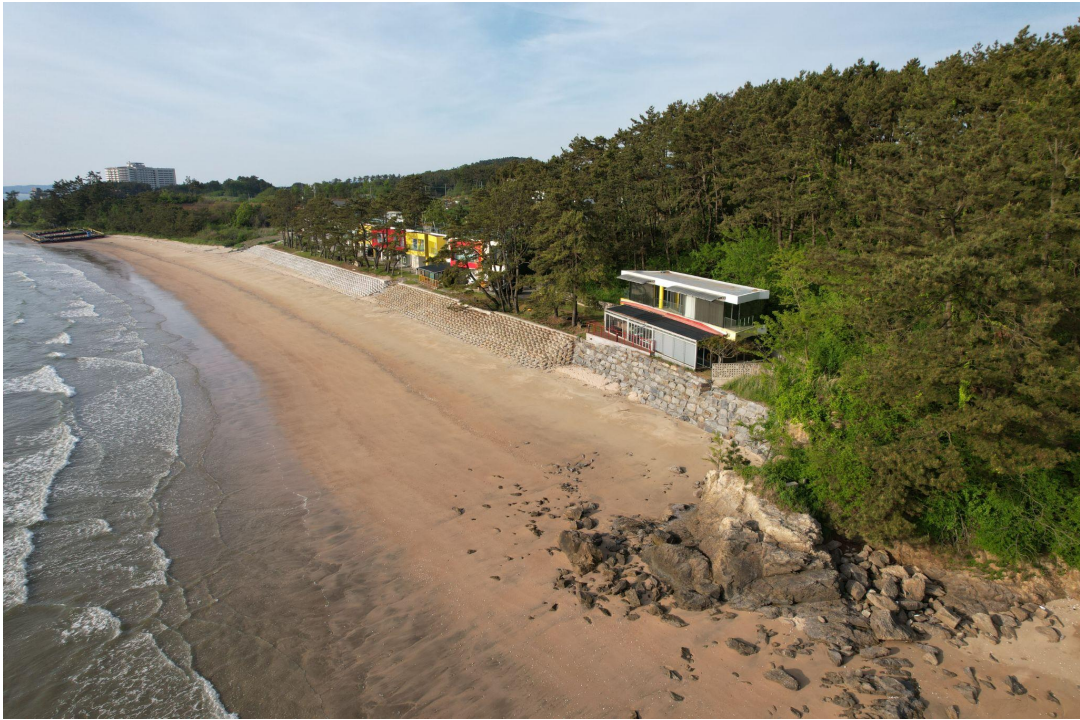
##### 5. 독산해수욕장

- 해안을 따라 형성된 소나무림이 침식으로 인해 무너져 내림
- 사빈 경계지점에서 소나무림 경계선까지 2~3m 높이의 침식사면 발생
- 전체 2km의 해안선 중 북측 600m 구간은 관광시설 조성으로 석축 호안이 건설되어 있고 남측 600m 구간은 해안도로 및 캠핑장이 조성되어 있음
- 주변 시설물 : 캠핑장, 숙박 시설 등 관광 시설. 해안도로

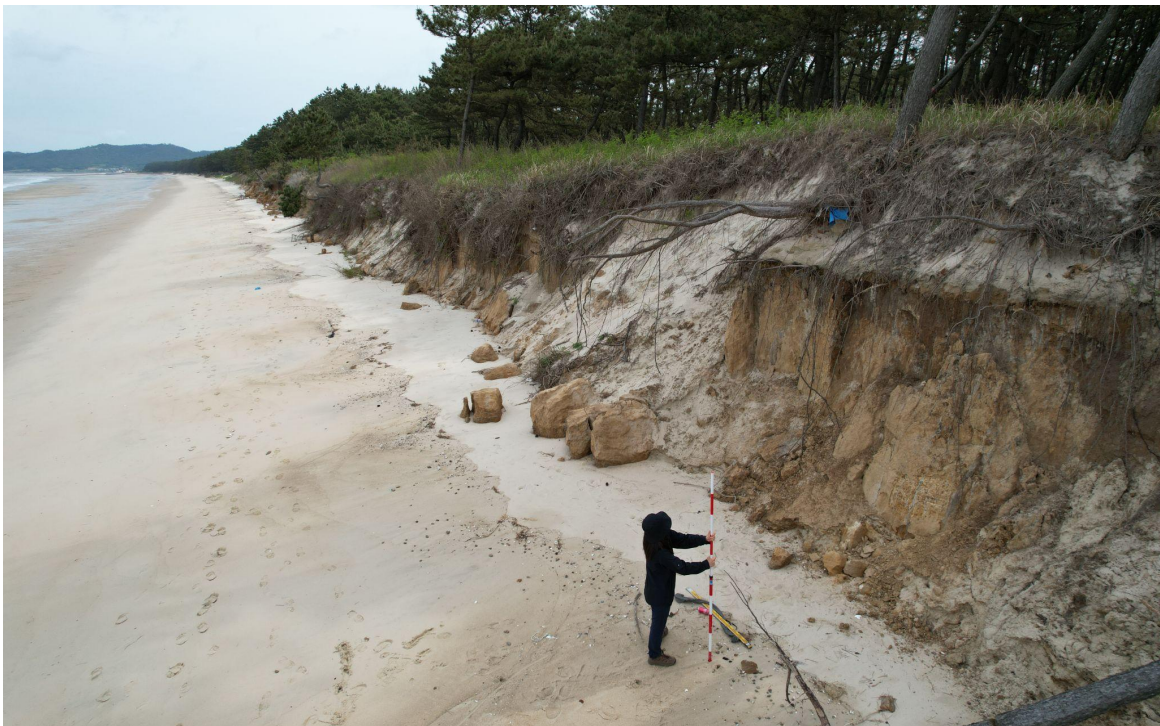
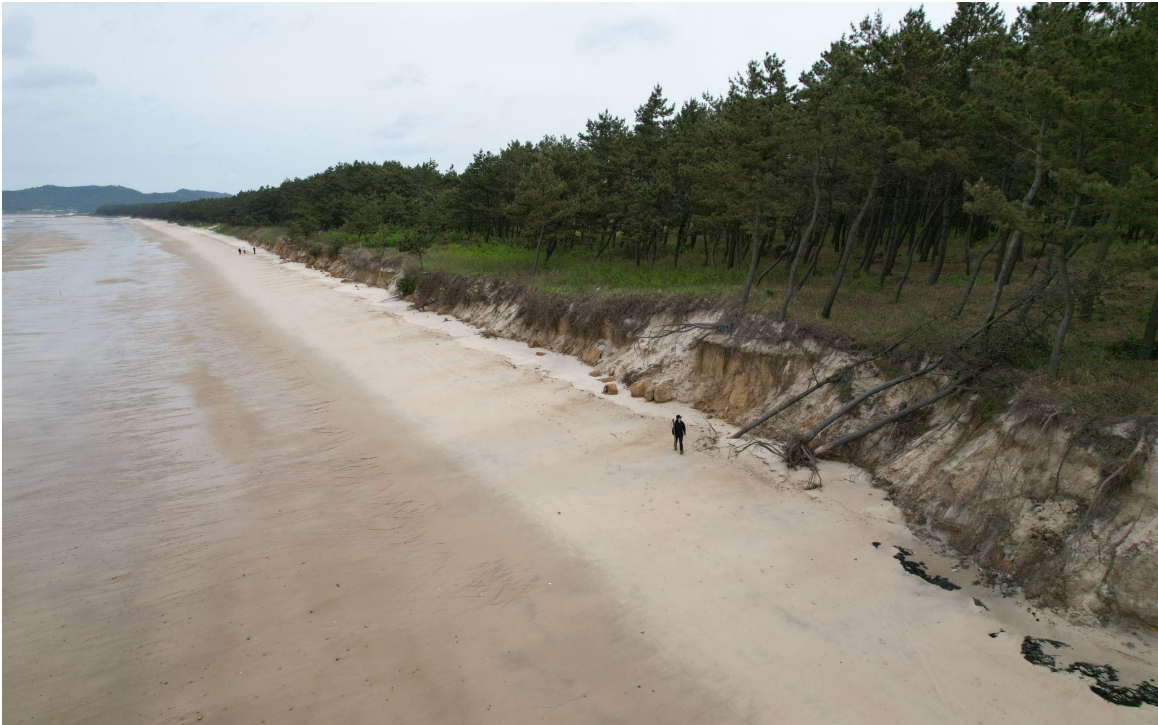
#### 6. 우전해수욕장

- 2023년 연안침식 실태조사 침식등급 B
- 한반도 서남해안의 신안군 전체는 유네스코 생물권 보전지역으로 지정됐으며 우전해수욕장은 신안군 증도에 위치함
- 제2차 연안정비사업 대상지. 정비 사업 이후 일시적으로 해변 폭 및 단면적이 증가하였지만 지속적으로 포락이 발생하여 소나무림 및 산책로가 무너져 내림
- 주변 시설물 : 관광 리조트 및 석축호안

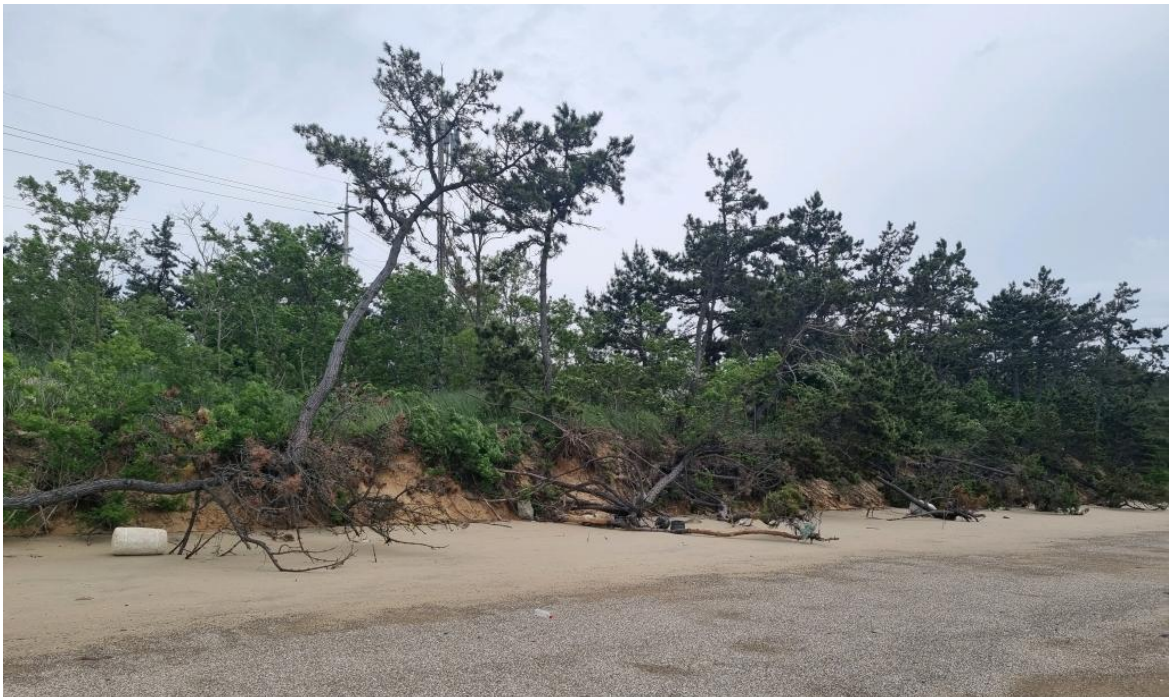
**7. 증도왕바위여객선터미널 해변**

- 500m 길이의 해안림 따라 침식 발생. 소나무 20그루 이상 침식으로 인해 쓰러짐.
- 해안 도로 3m 앞까지 침식 발생

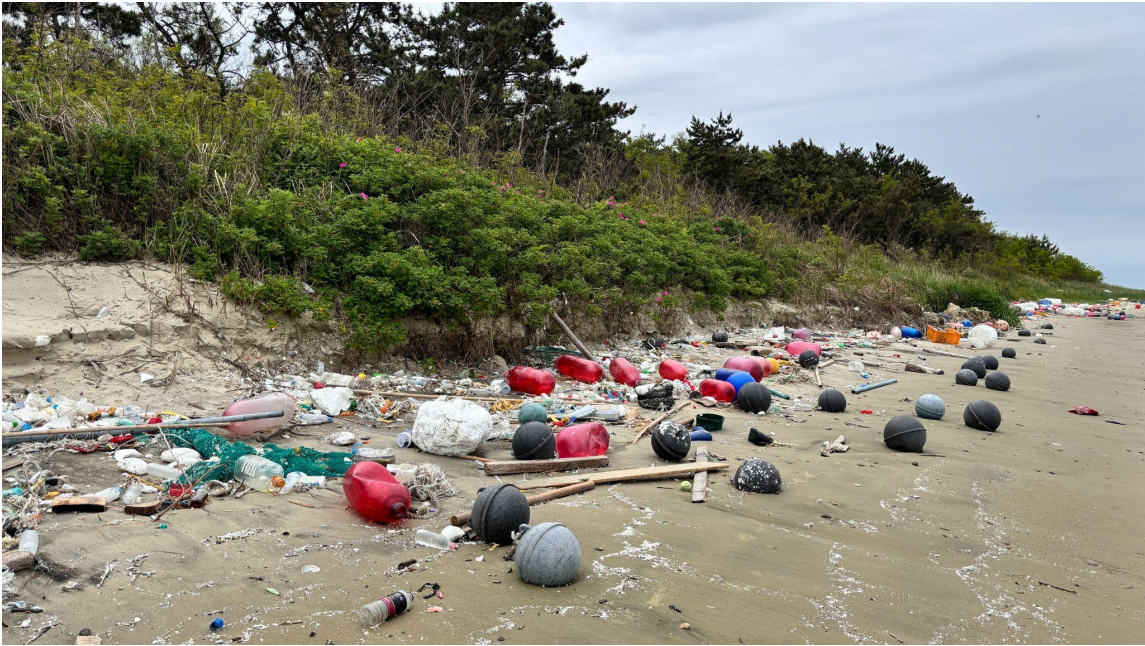
**8. 대광해수욕장**

- 2023년 연안침식 실태조사 침식등급 B

- 조사 대상 구간인 남측 해안은 지속적인 관리를 통해 해빈폭과 단면적이 증가했지만 북측 해안은 침식으로 인해 해안림이 무너지고 해양쓰레기 오염이 심각한 상황

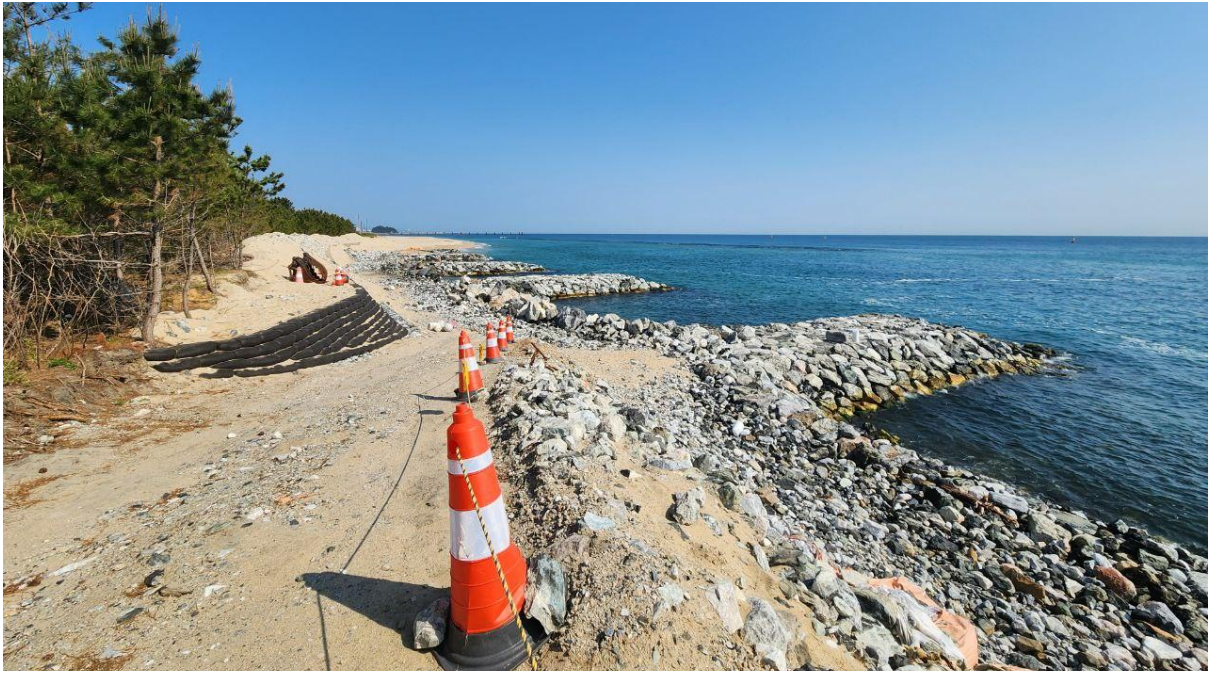
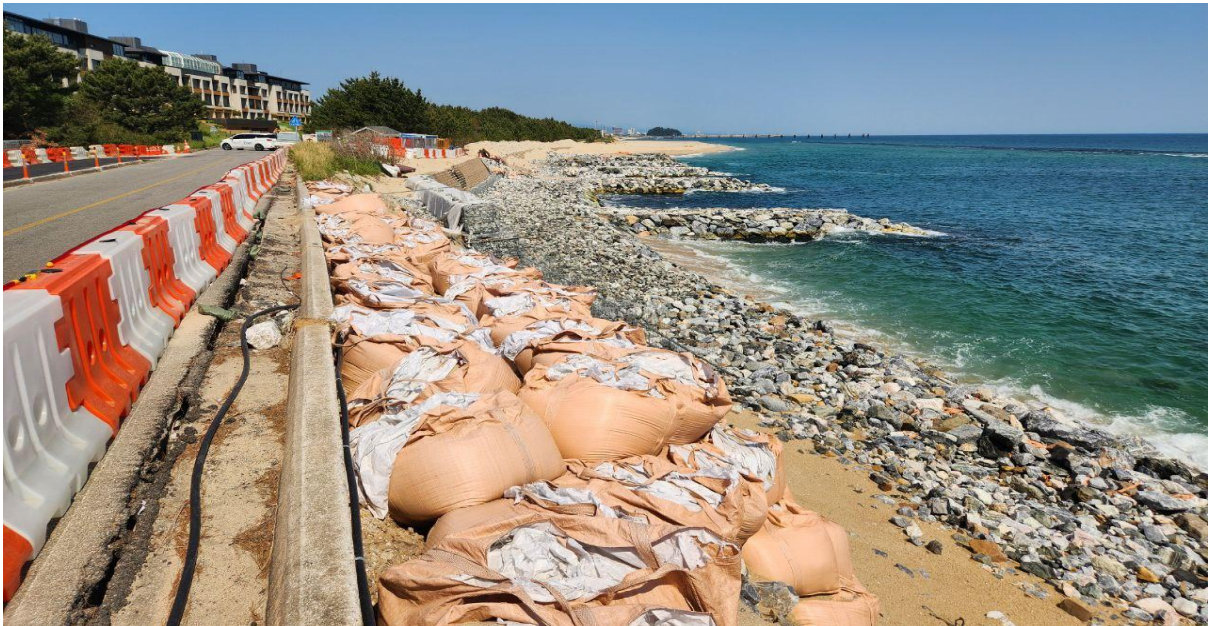
### 1. 하시동 해변

- **2023년 연안침식 실태조사 침식등급 D**
- 하시동·안인사구는 동해안 사구의 형성과 변화의 과정, 해수면 변동에 대한 연구가치가 인정되어 **2008년** 환경부 생태경관보전지역으로 지정됨
- 안인화력발전소 항만시설 및 침식저감시설 설치로 인해 피해가 지속적으로 발생
- 군 시설이 붕괴되어 이동하였고, 생태경관보전지역으로 지정된 해안사구까지 무너져 내림. 해안 산책로가 붕괴되어 출입 금지된 상황
- 주변 시설물 : 강릉항, 안인화력발전소

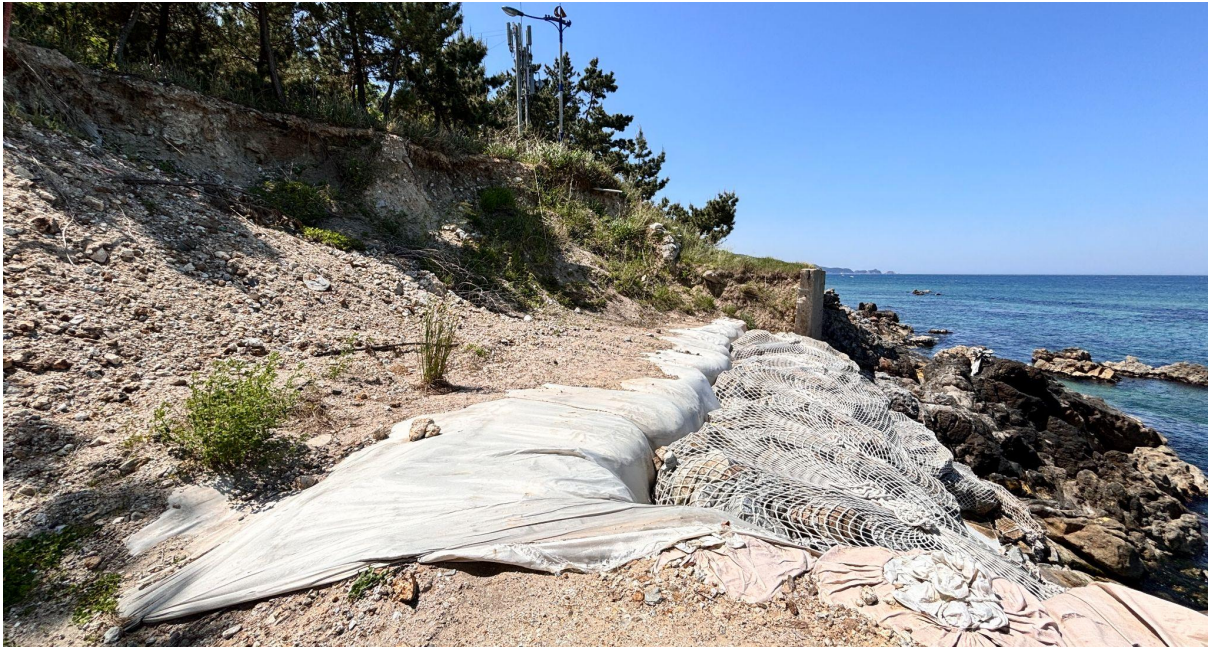
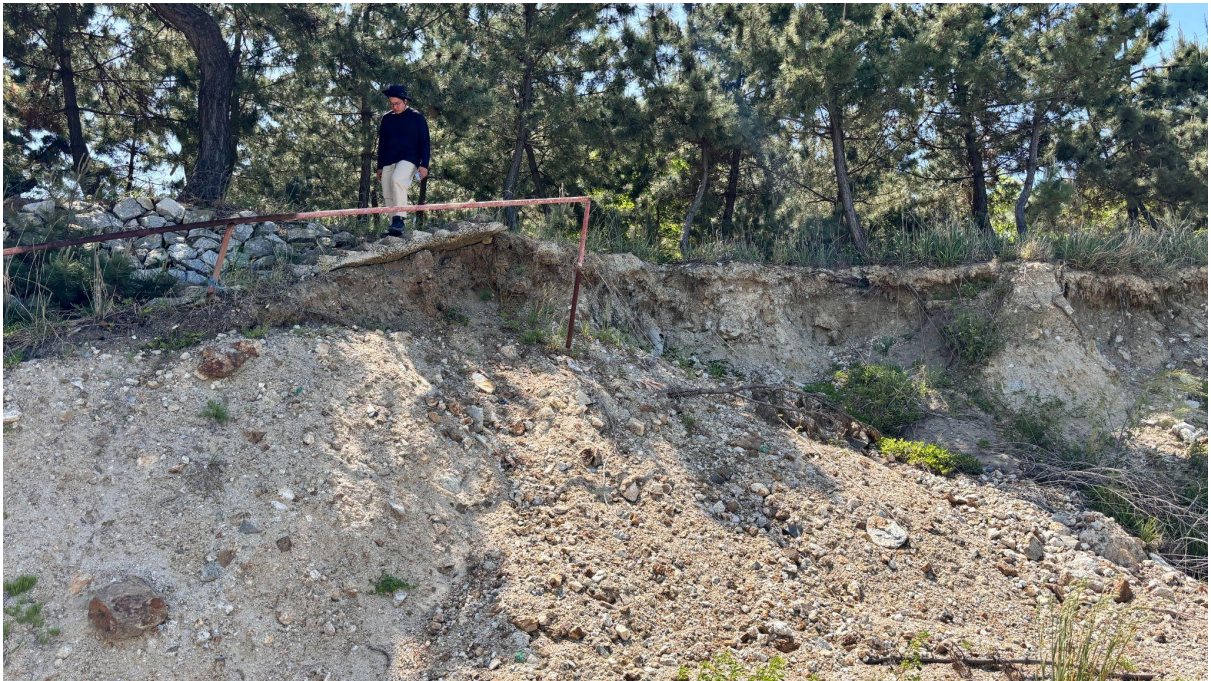
## 2. 초곡해수욕장

- 2023년 연안침식 실태조사 침식등급 C
- 침식으로 레일바이크 정거장 붕괴(2016) 및 옹벽 붕괴(2020) 발생
- 연안침식 방지 조치를 한 것으로 보이나 현재도 침식 진행 중
- 주변 시설물 : 궁촌항, 초곡항

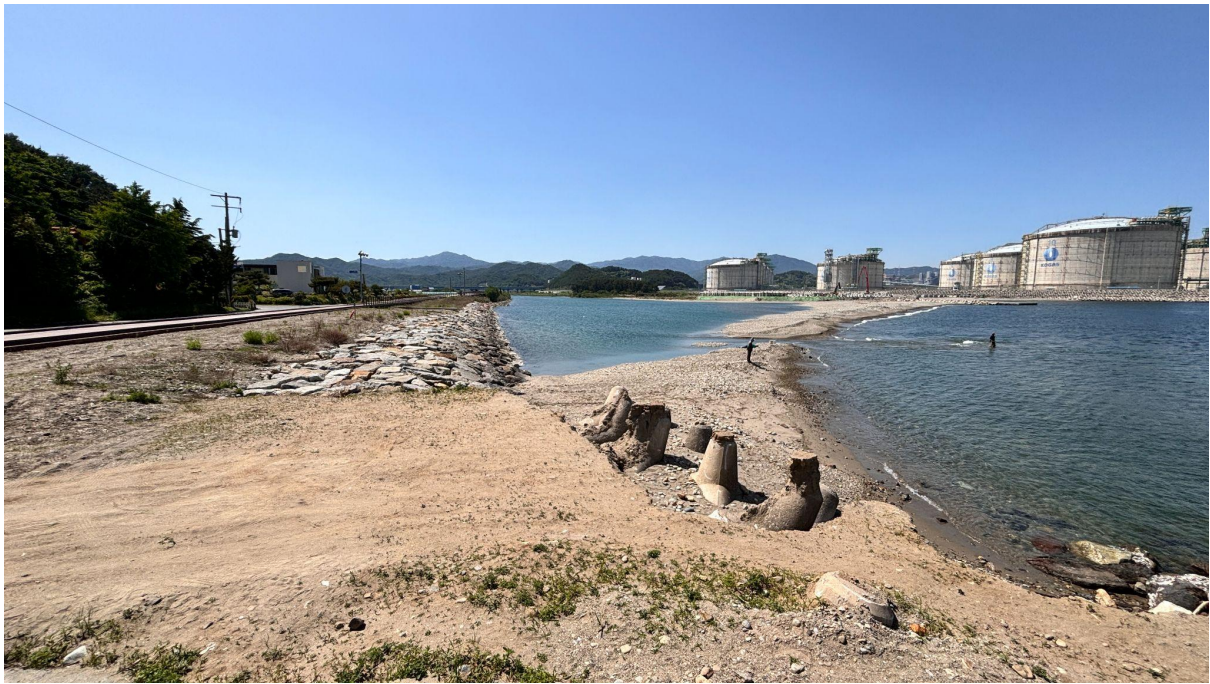
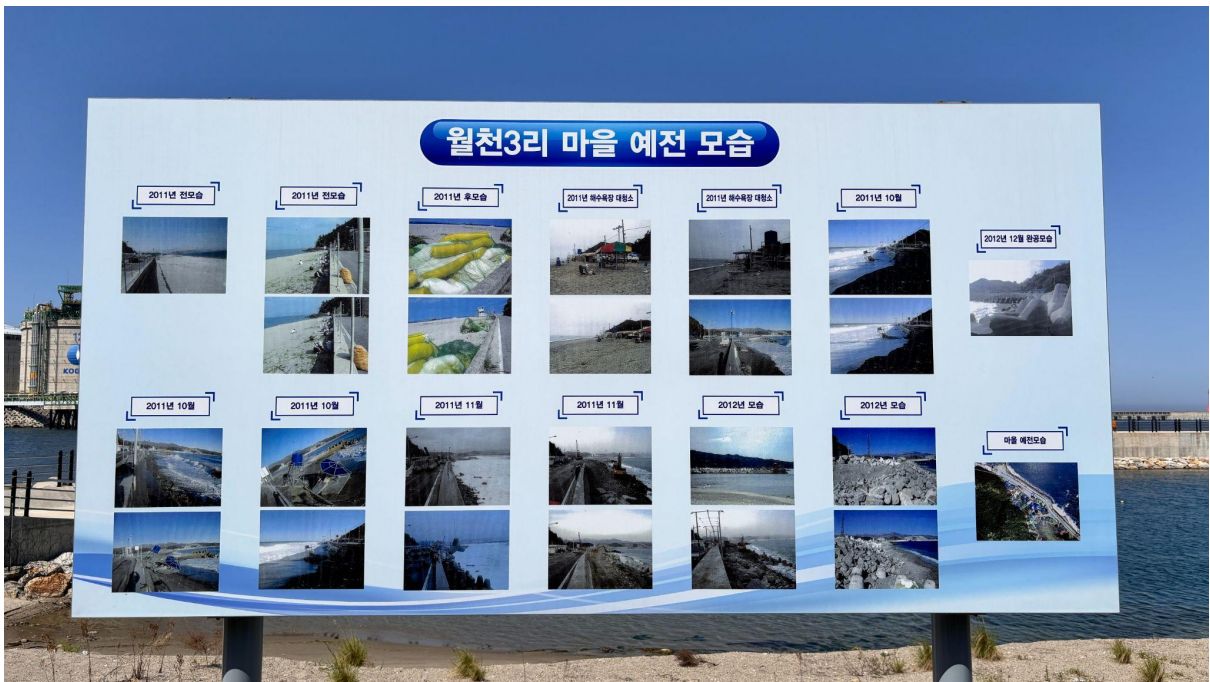
### 3. 월천 해변

- 2023년 연안침식 실태조사 침식등급 D
- LNG 기지 건설로 가곡천 하구 사주가 전체가 유실 되어 복원되지 않음. 마을 앞으로 원형 방파제를 설치해 인공 해변과 관광시설을 조성함

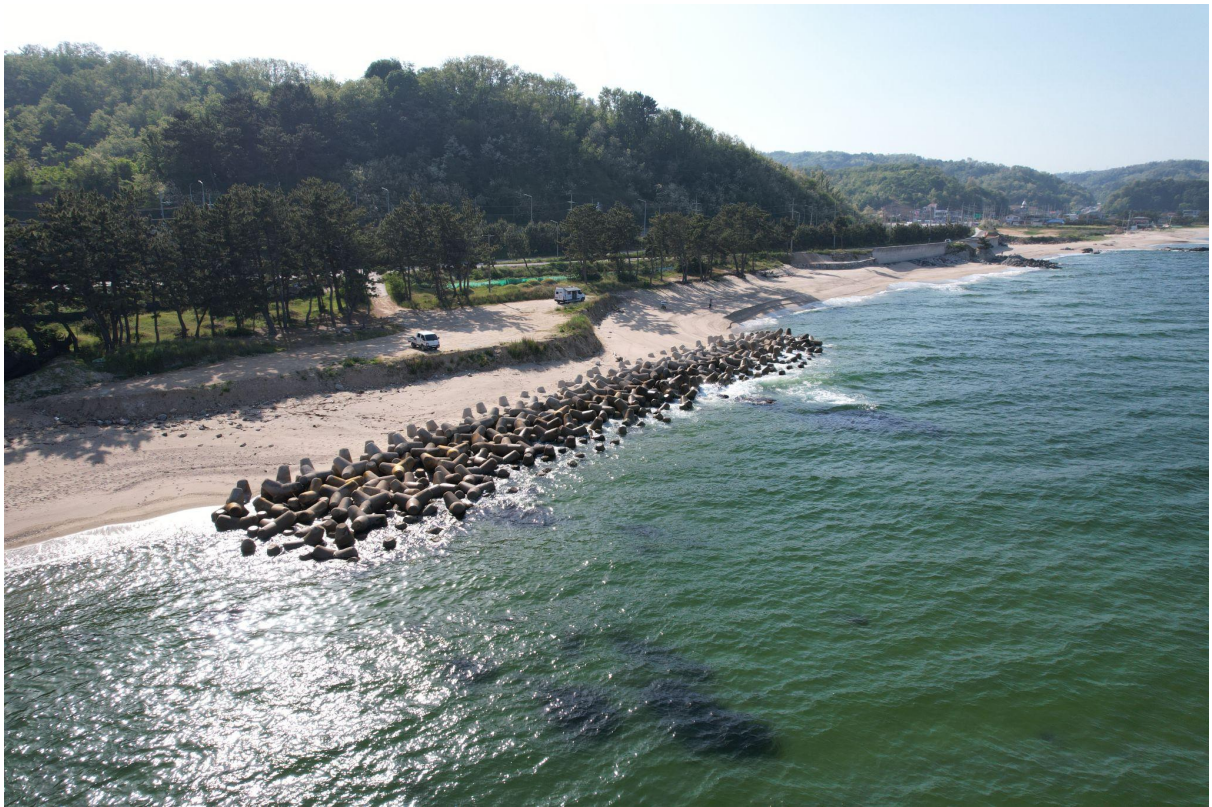
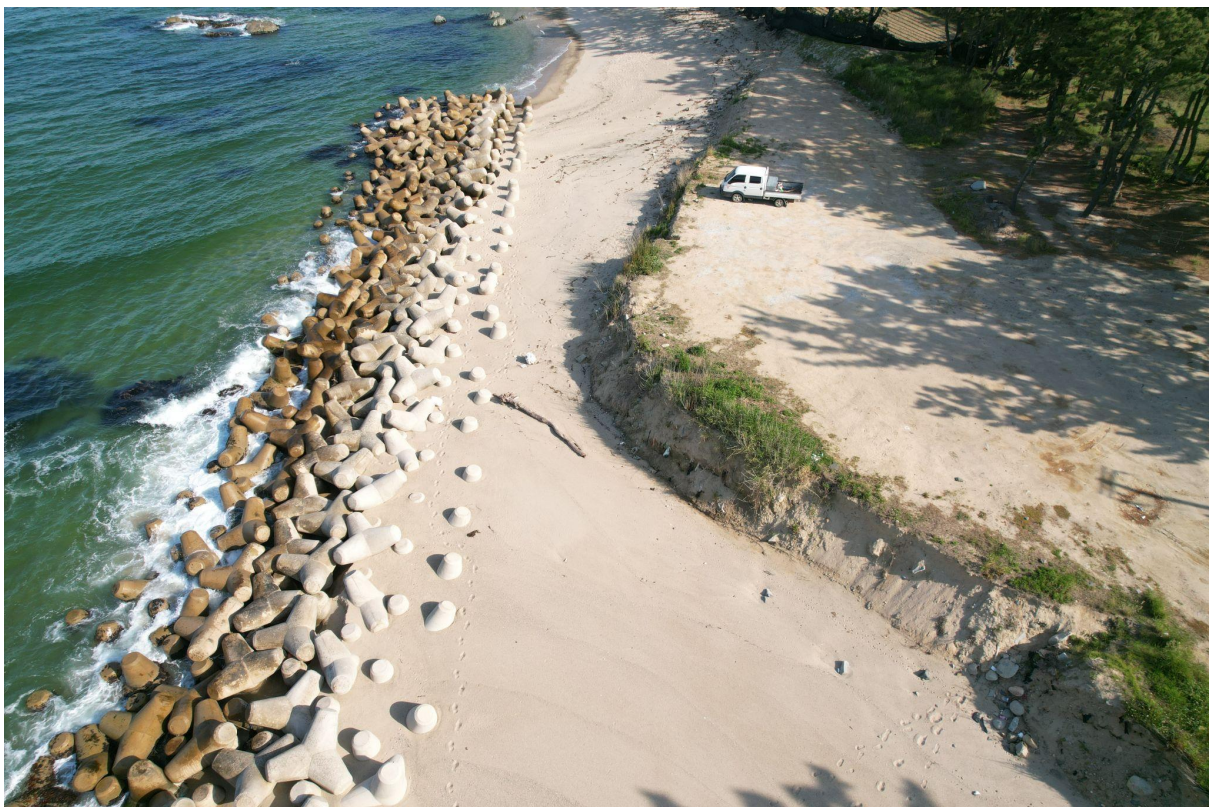
#### 4. 덕신해변

- 2023년 연안침식 실태조사 침식등급 C
- 남측 해변 배후지 포락 및 모래 유실 발생. 해안가를 따라 이안제 설치하여 파랑 피해 감소 하도록 조치

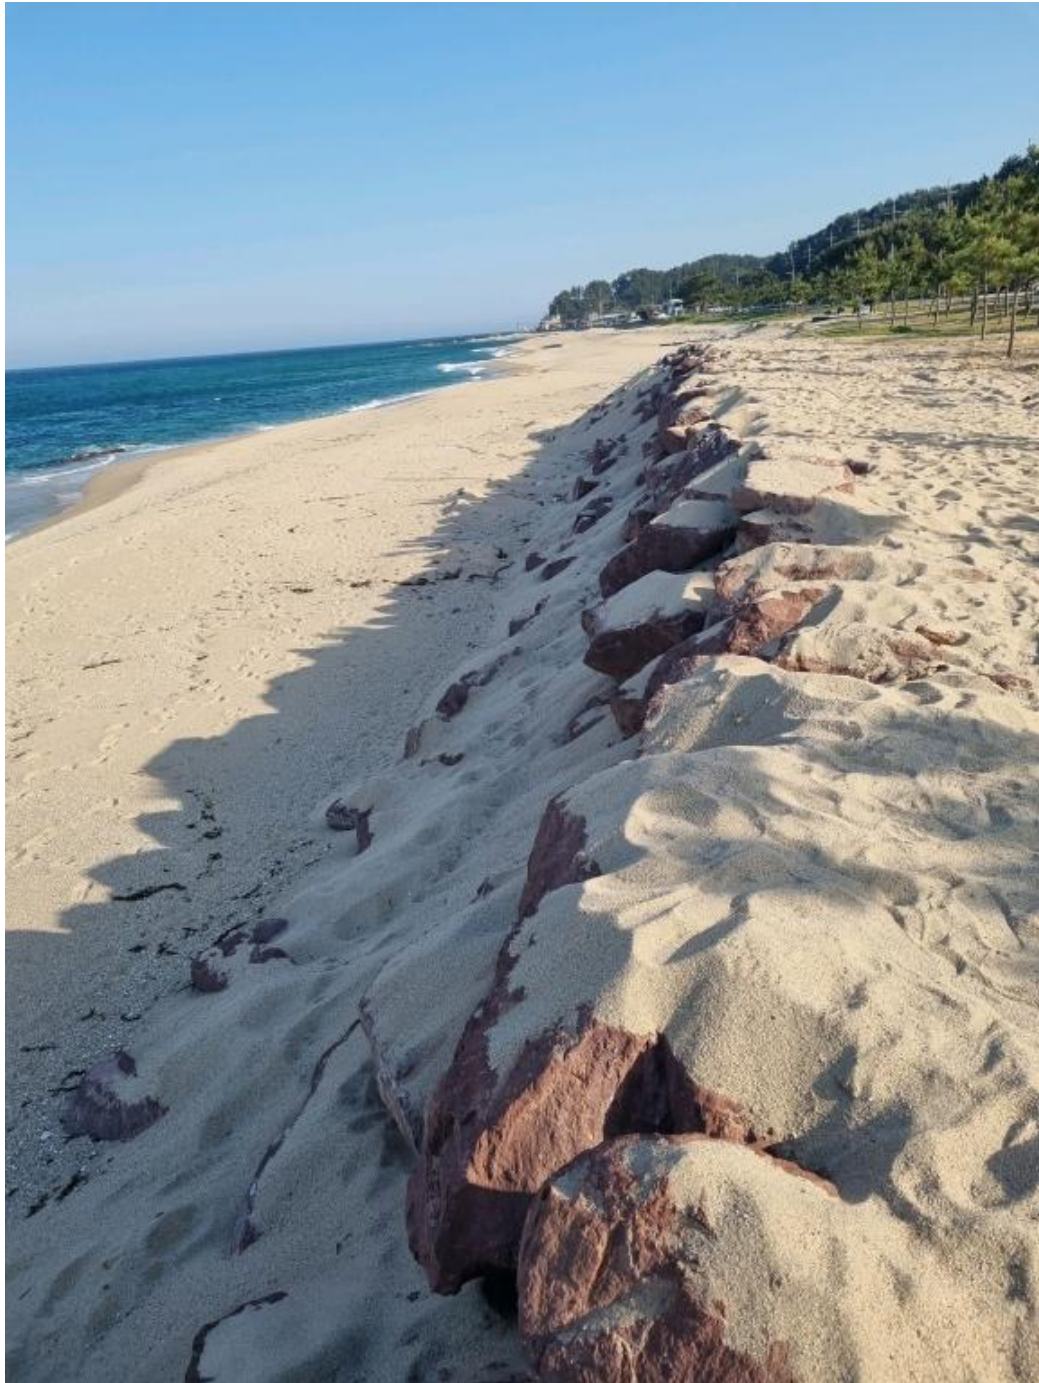
##### 5. 직산해변

- 2023년 연안침식 실태조사 침식등급 D
- 직산항 건설 이후 남측 해안에서 모래 유실 및 호안 파손 발생
- 어촌뉴딜 300 사업으로 주차시설 및 해안 산책로 공사 진행중

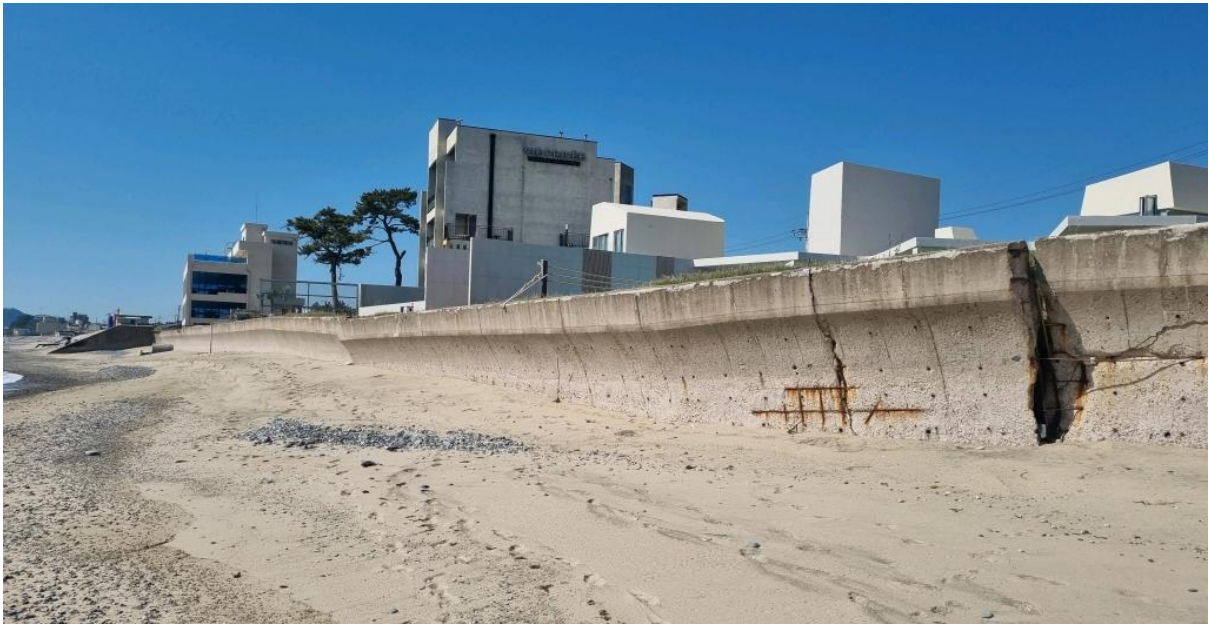
#### 6. 백석해변

- 2023년 연안침식 실태조사 침식등급 C
- 제2차 연안정비사업 대상지로 양빈 등 저감 방안이 시행되었지만 2021년 이후 해빈폭 및 단면적 꾸준히 감소

- 해변을 따라 해안도로 및 관광시설이 설치되어 있음. 곳곳에 석축이 무너진 구간 발견됨

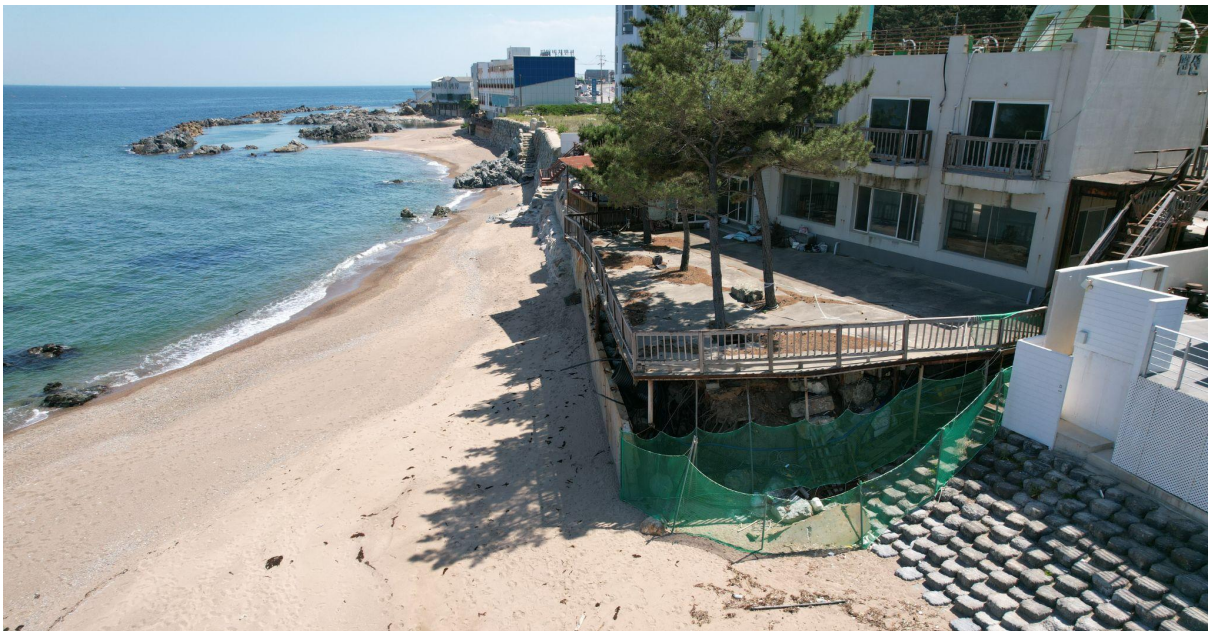
#### 7. 남호해수욕장

- 2023년 연안침식 실태조사 침식등급 C
- 2014년부터 꾸준히 해변폭 및 단면적 감소
- 해변을 따라 관광시설이 들어서 있음. 몇몇 시설은 하부 지반이 침식되어 무너져 내림

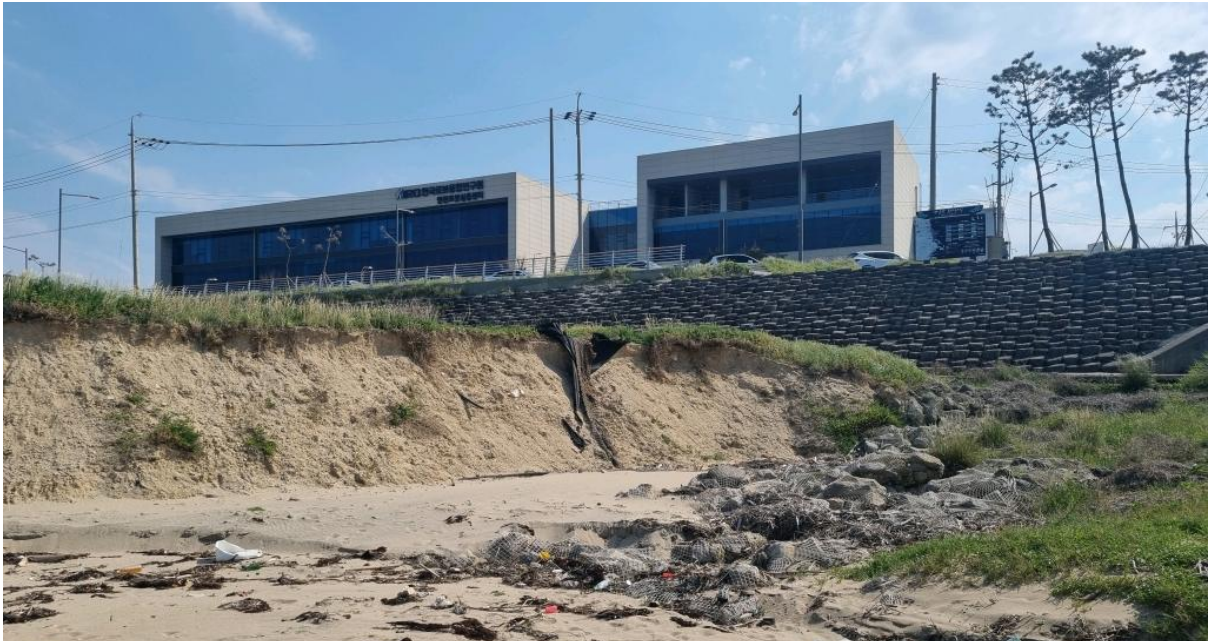
#### 8. 철포해수욕장

- 2023년 연안침식 실태조사 침식등급 C
- 영일만 산업단지 앞 해안을 따라 침식 진행됨

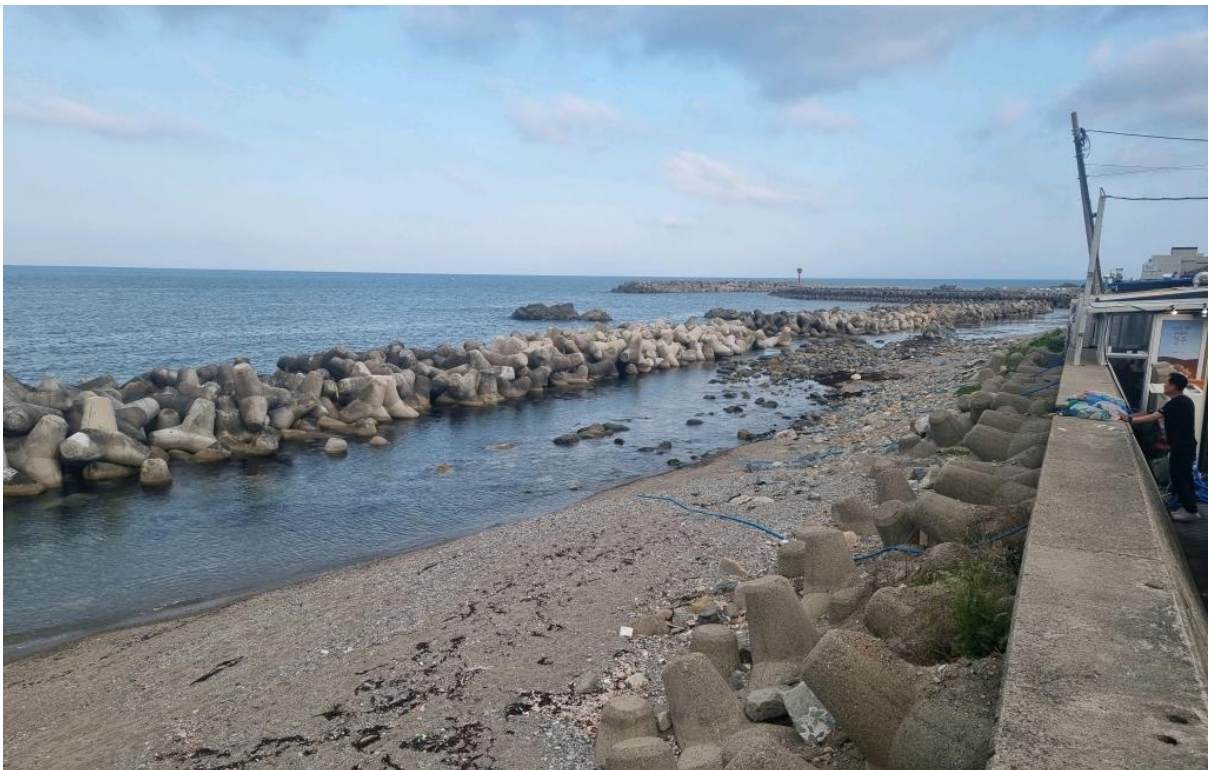
#### 9. 나정해수욕장

- 2023년 연안침식 실태조사 침식등급 C
- 전촌항, 나정항 개발로 침식 발생
- 1, 2차 연안정비사업 대상지로 선정되어 수중방파제, 소파제, 양빈 등 진행되었지만 2022년 이후 다시 단면적 감소 추세

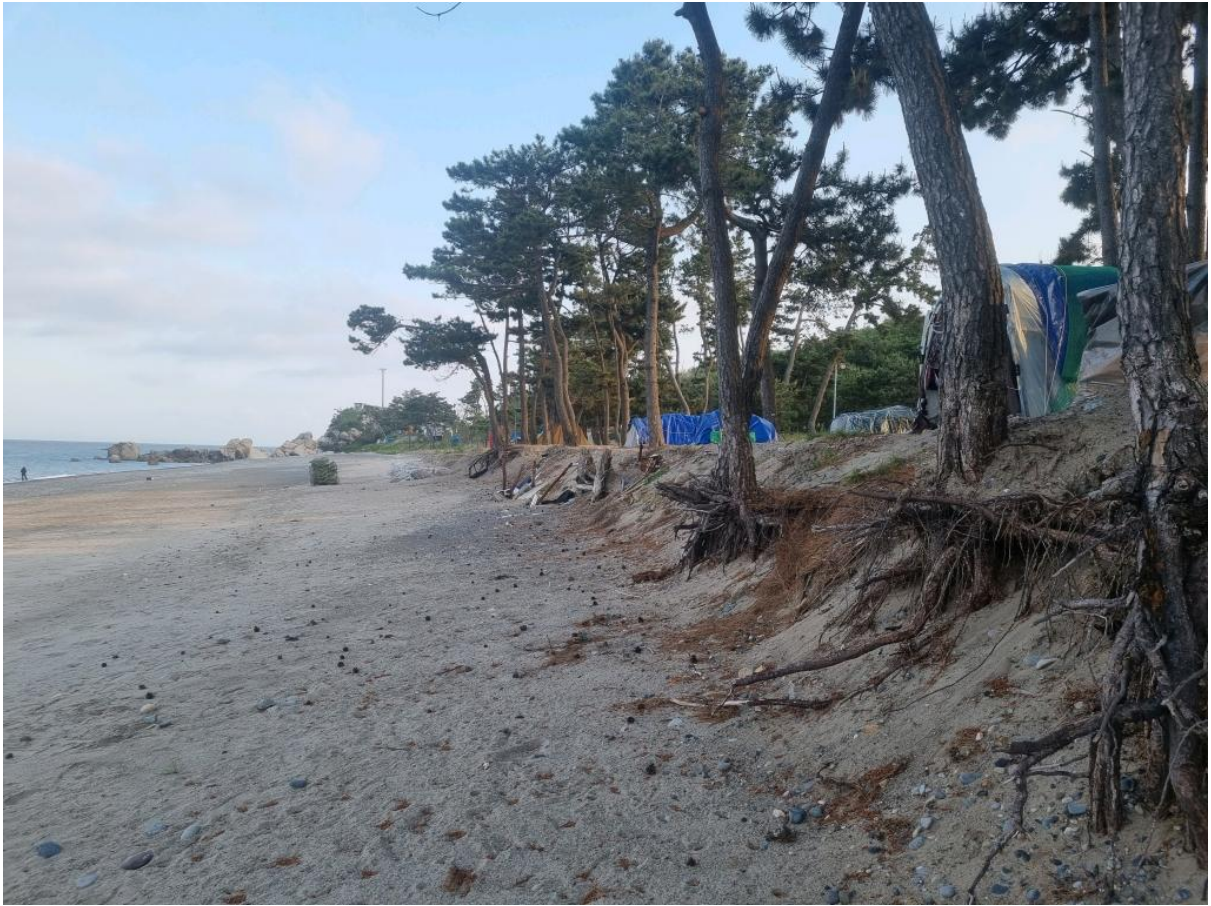
#### 10. 봉길대왕암 해변

- 2023년 연안침식 실태조사 침식등급 C

- 태풍 및 고파랑에 의해 지속적인 모래 유실 및 해안림 훼손 발생
- 경주 문무대왕릉 문화재 보호구역으로 인공구조물 설치가 불가함
