**“Idro Baita Adamè”**

**Relazione tecnico-ambientale**

**Redatta dal Comitato per la Difesa del  
Parco Regionale dell’Adamello**

*Ultimo aggiornamento: 25 luglio 2025*

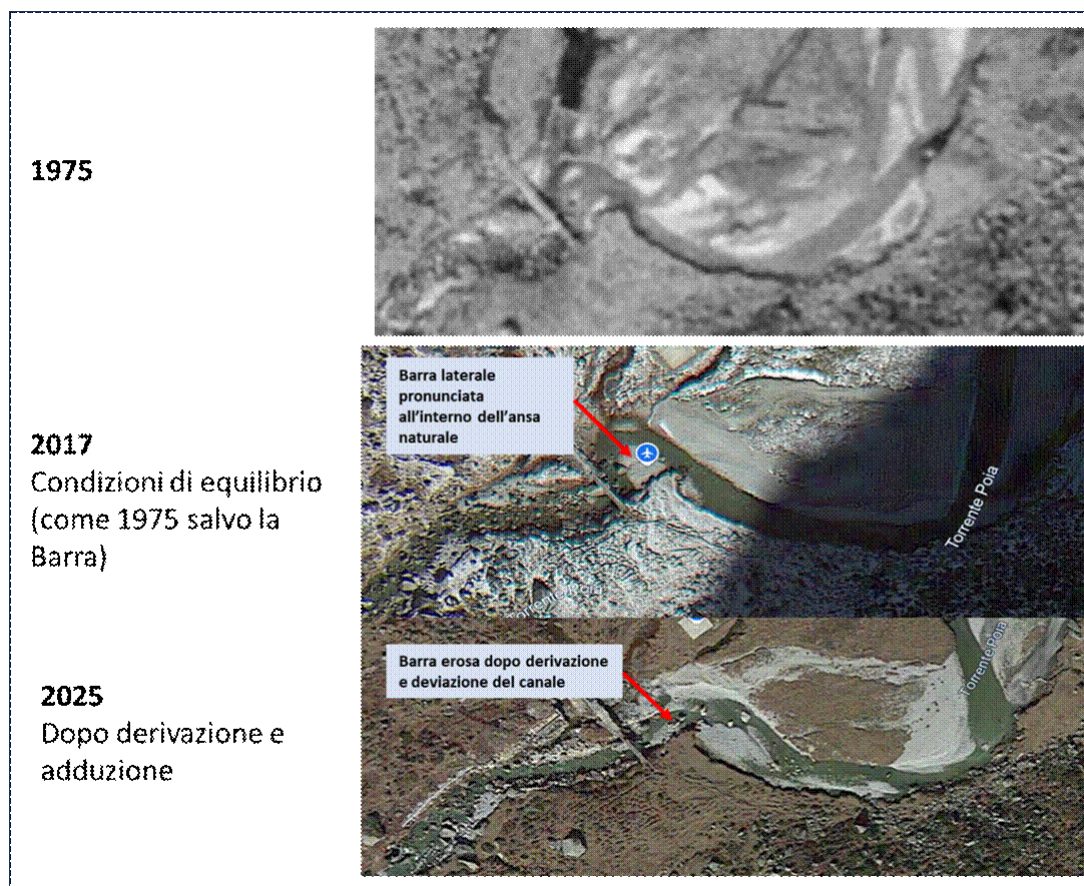
*Figura 4 – Formazione ed erosione della barra laterale*

La formazione della barra riscontrata nel 2017 è presumibilmente legata ad un incremento del trasporto solido del torrente dovuto al ritiro del ghiacciaio ed allo scioglimento del permafrost in quota. Questo fenomeno sembra essere confermato anche presso la derivazione ENEL all'imbocco della Valle Adamé in corrispondenza del Rifugio Lissone.

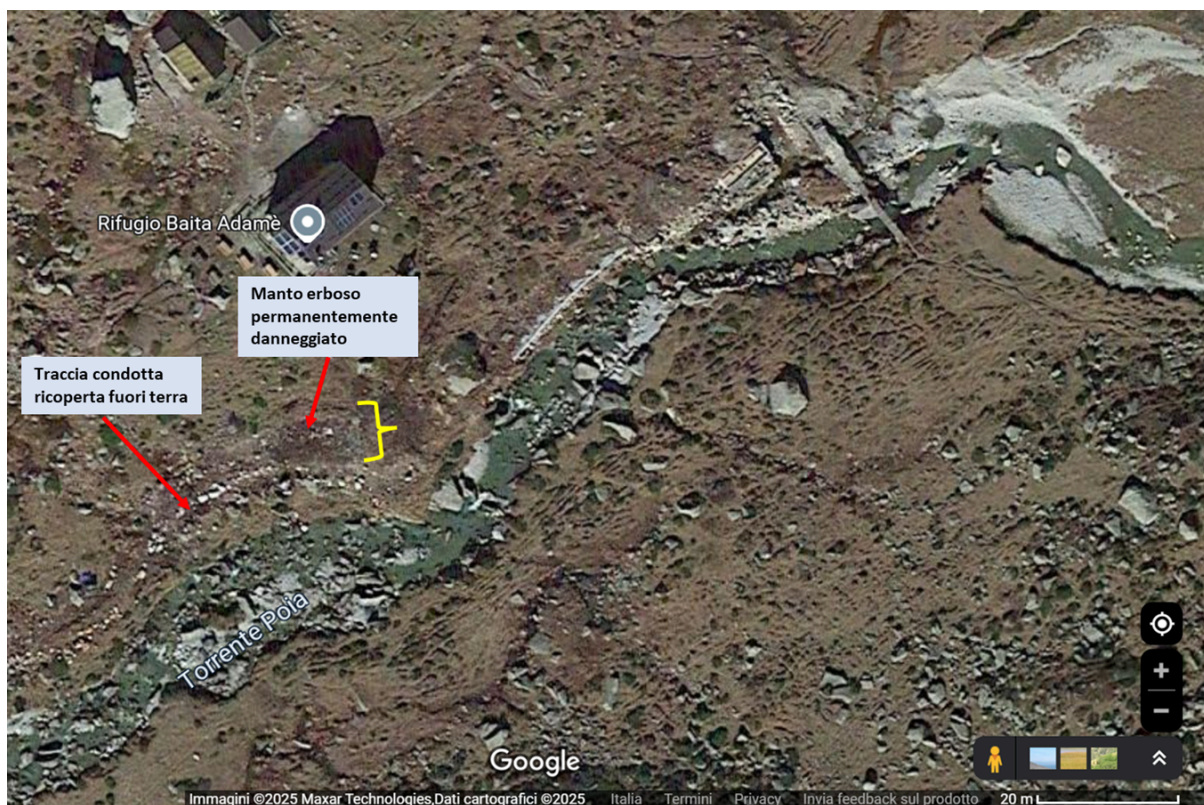
Come si può desumere dall'immagine di figura 7 la realtà è ben diversa in quanto la ricopertura del tubo ha comportato il danneggiamento (escavazione?) sul lato destro con la distruzione della cotica erbosa, la creazione di una via preferenziale di scolo delle acque meteoriche generando un'area permanentemente danneggiata su una larghezza di almeno 5 m.

Figura 6 - Danni al suolo dovuti all'escavazione

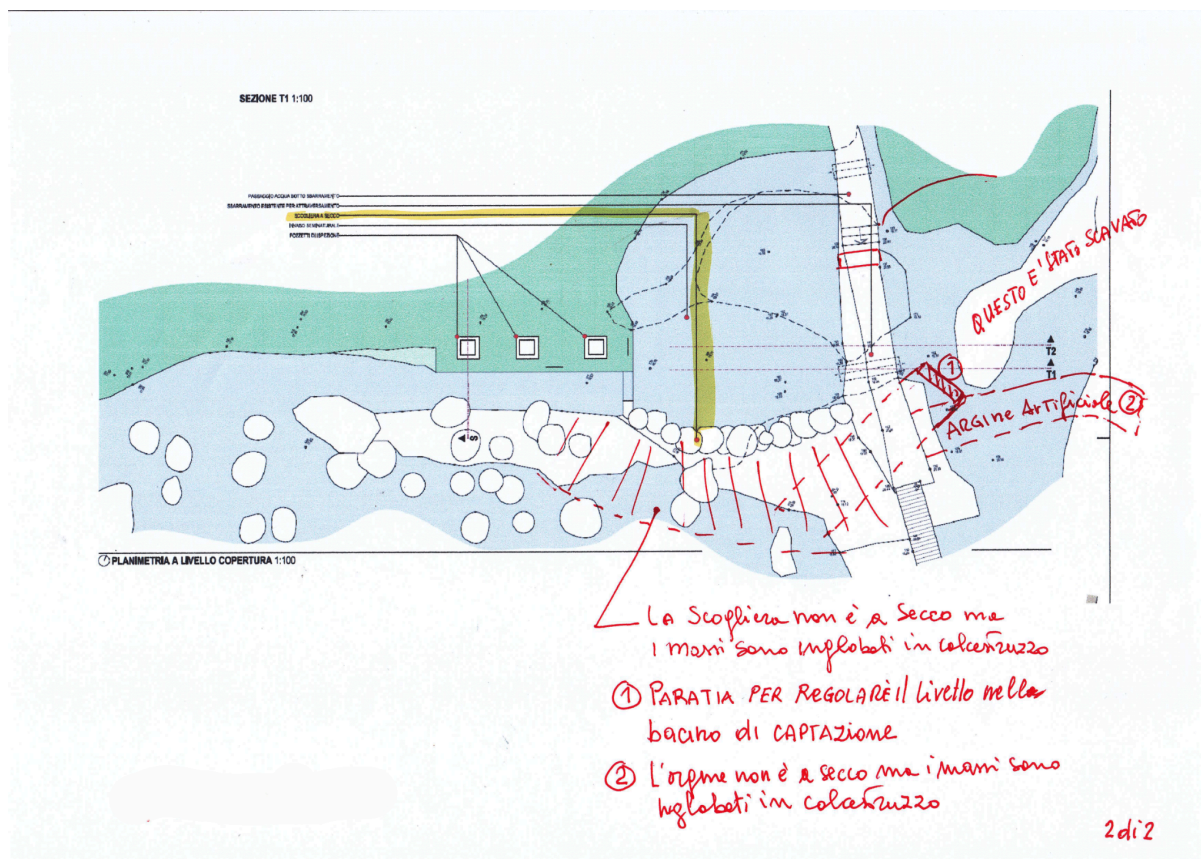
Durante i sopralluoghi è stata rilevata l'**aggiunta di manufatti** non contemplati negli atti (es. arginature, dispositivi ausiliari), attuati presumibilmente senza preventiva richiesta di approvazione.

Figura 8 - Modifiche applicate al progetto originario

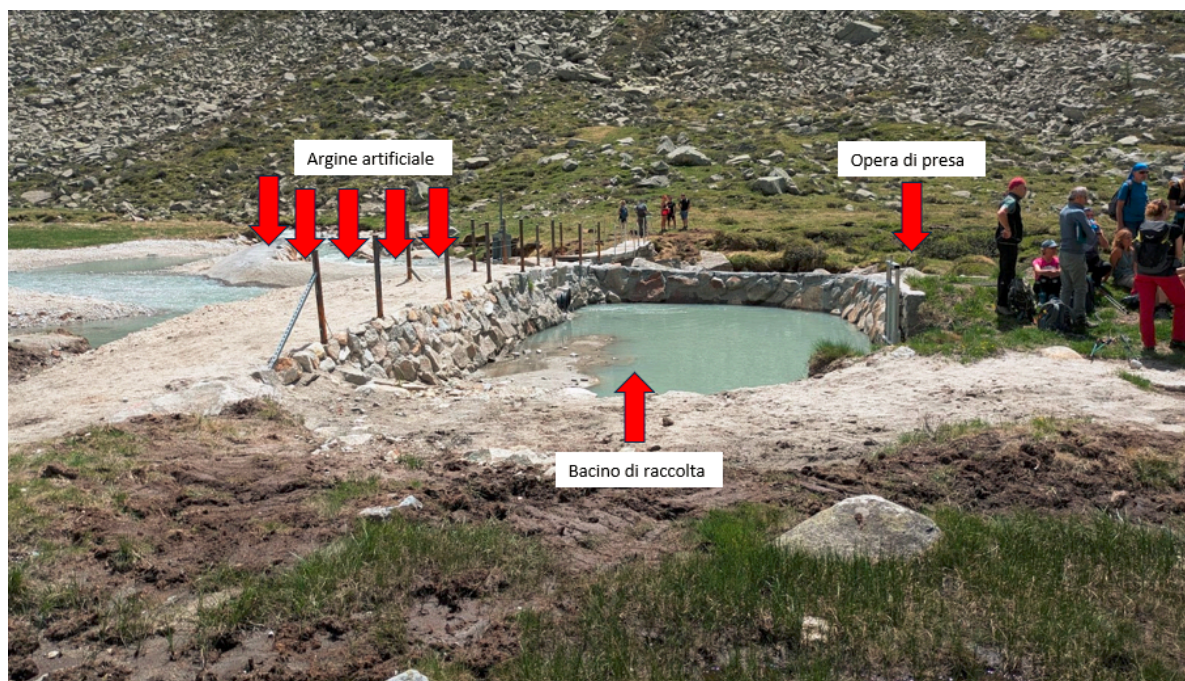
Figura 9 - Fotografia che riporta le modifiche applicate al progetto originario

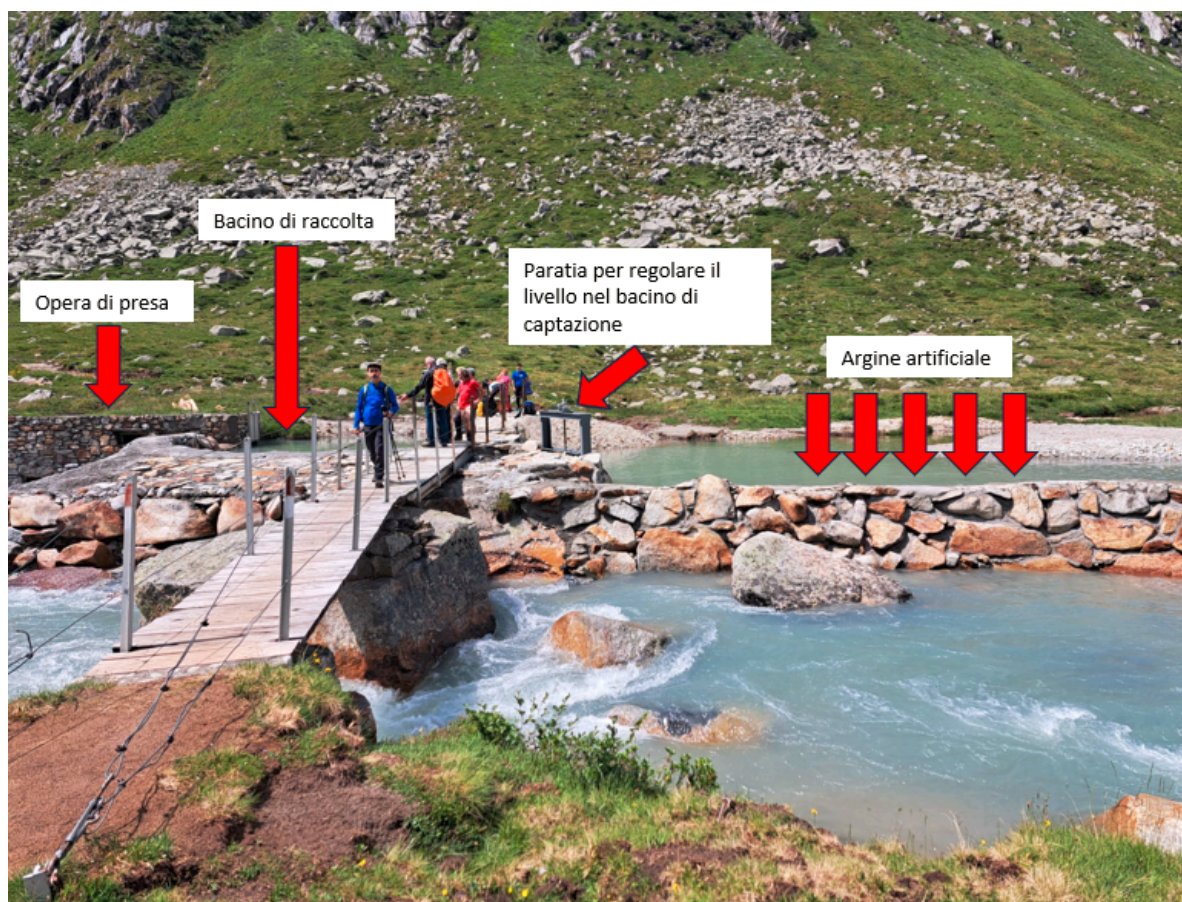
*Figura 10 - Fotografia che riporta le modifiche applicate al progetto originario*

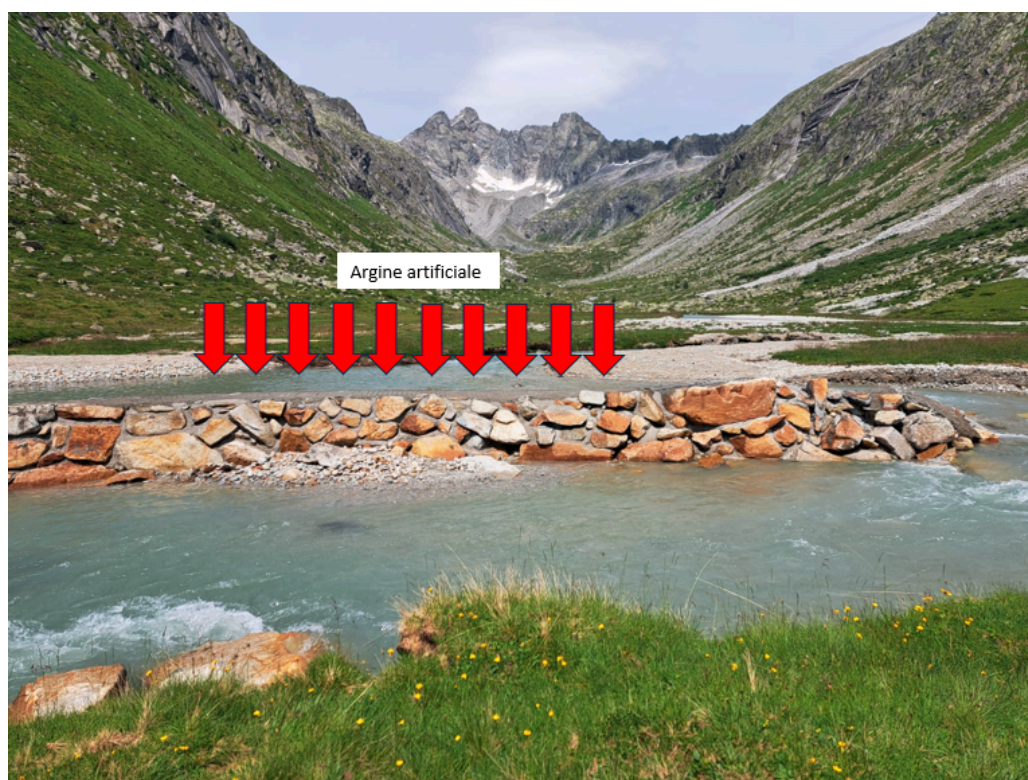
*Figura 11 - Fotografia che riporta le modifiche applicate al progetto originario*

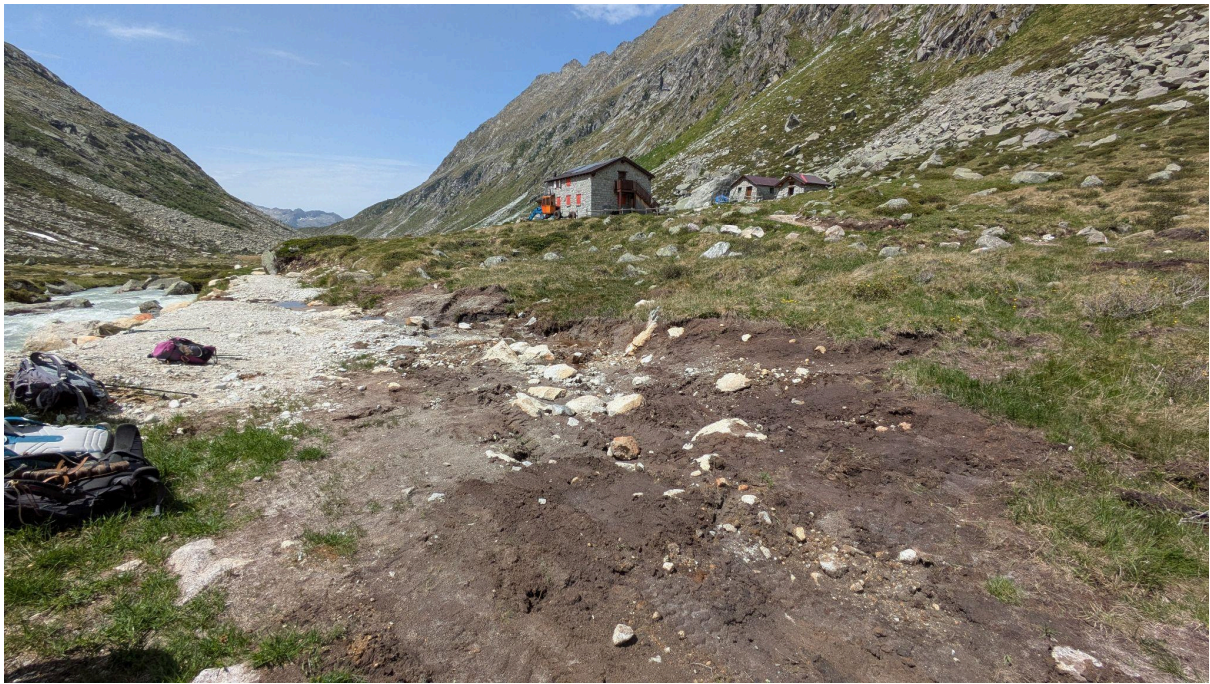
*Foto 3*

| <b>Gestione rifiuti e residui di calcestruzzo</b> | Pozza lattiginosa e crosta di cemento dilavato in alveo (foto 4); cumuli di sterro e torba ammassati (foto 3). | D.P.R. 120/2017 terre/rocce + D.Lgs 152/2006 (scarichi). | Possibile <b>inquinamento torbido-cementizi</b> o e mancato stoccaggio rifiuti non pericolosi. |

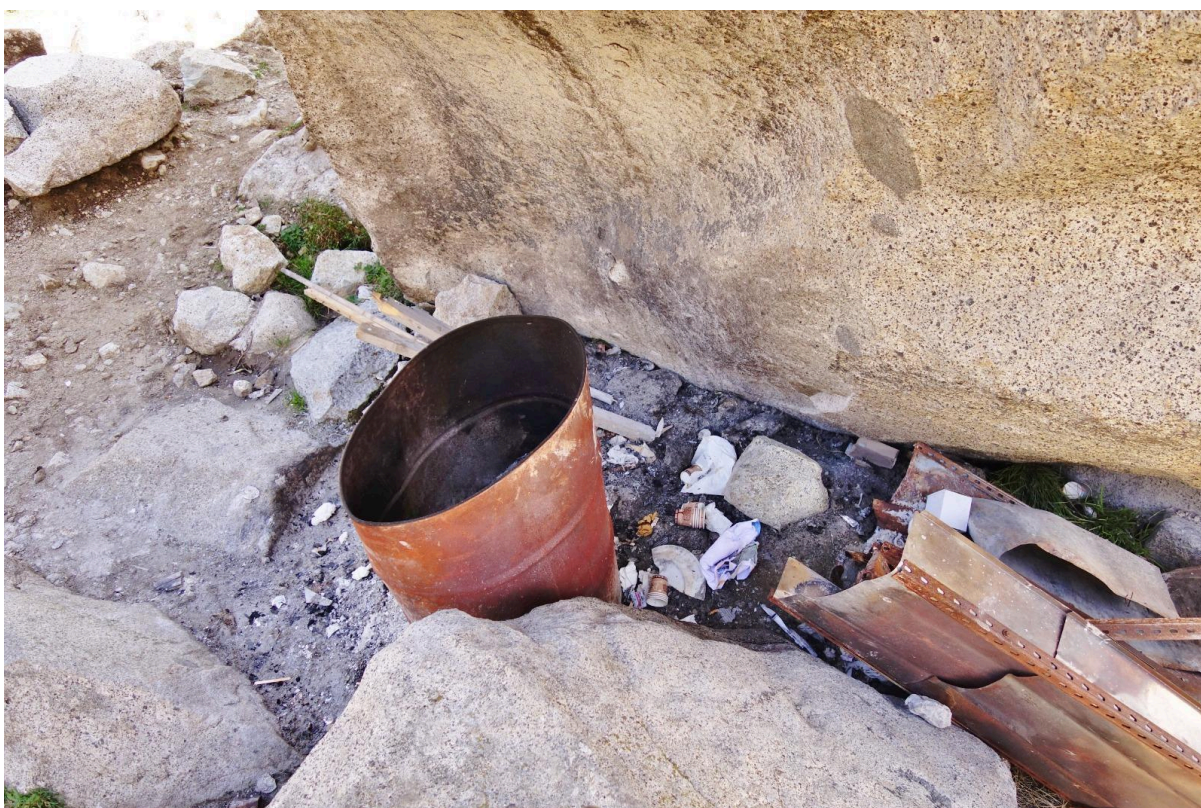
*Foto 10*

Sottolineiamo inoltre che la problematica si protrae almeno dal 2023, sottolineando quindi un'azione recidiva da parte della gestione della Baita Adamè (foto 10).

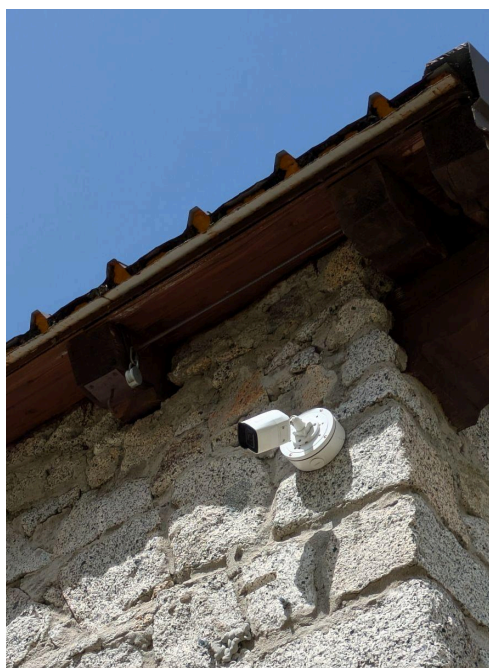
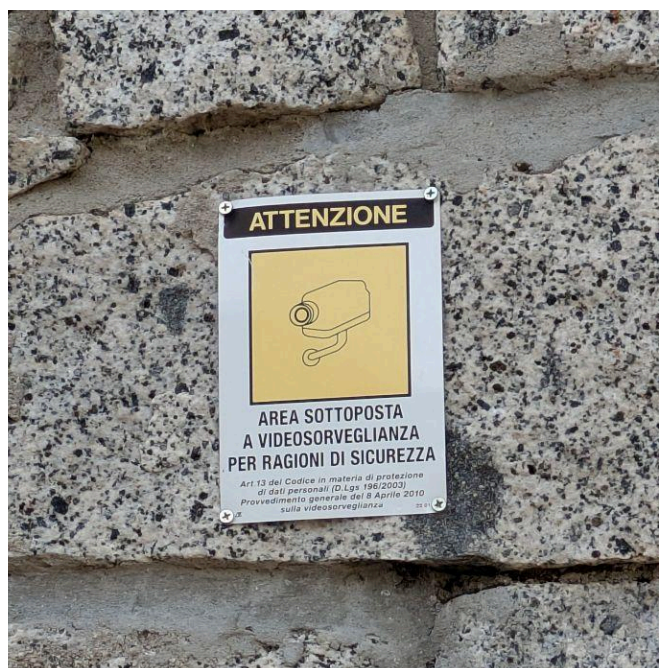
Foto 14 e Foto 15

**Presenza di telecamere di videosorveglianza con campo di visione non limitata alla proprietà**

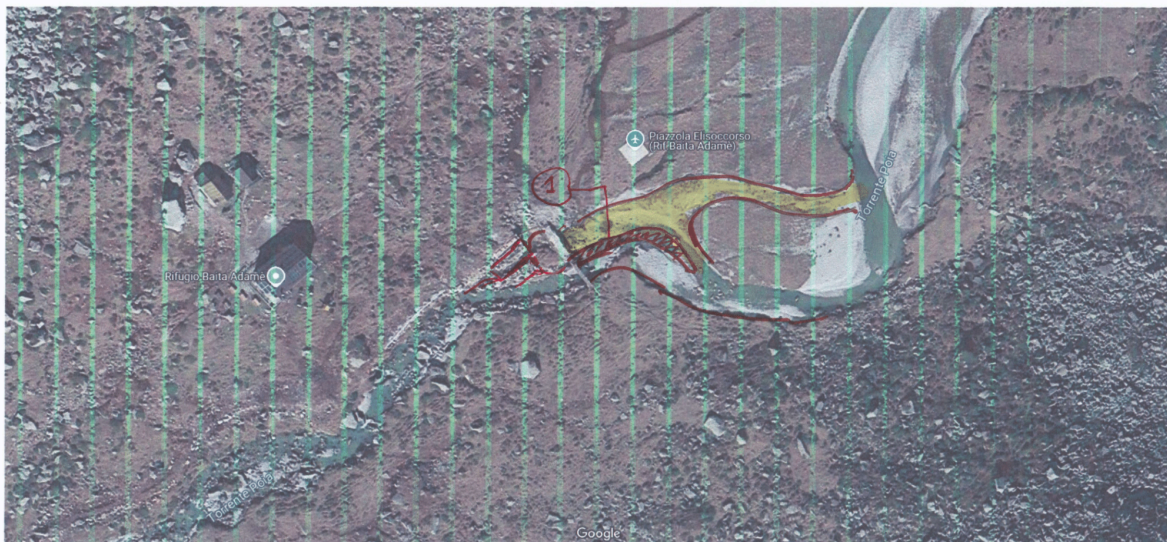
Infine, è stata valutata e monitorata l'incongruenza dei lavori eseguiti con il progetto presentato. Nello specifico, un'area di deposito naturale del torrente è stata scavata per lasciare spazio ad un secondo argine artificiale, mentre è stata aggiunta una paratia per regolare il livello nel bacino di captazione e il corso del torrente è stato deviato per fare spazio ad un bacino di raccolta (Figure 13 e 14).

■ modifica del corso del torrente

① Argine Artificiale per costruire l'invaso

Figura 13 - Modifica del corso del torrente

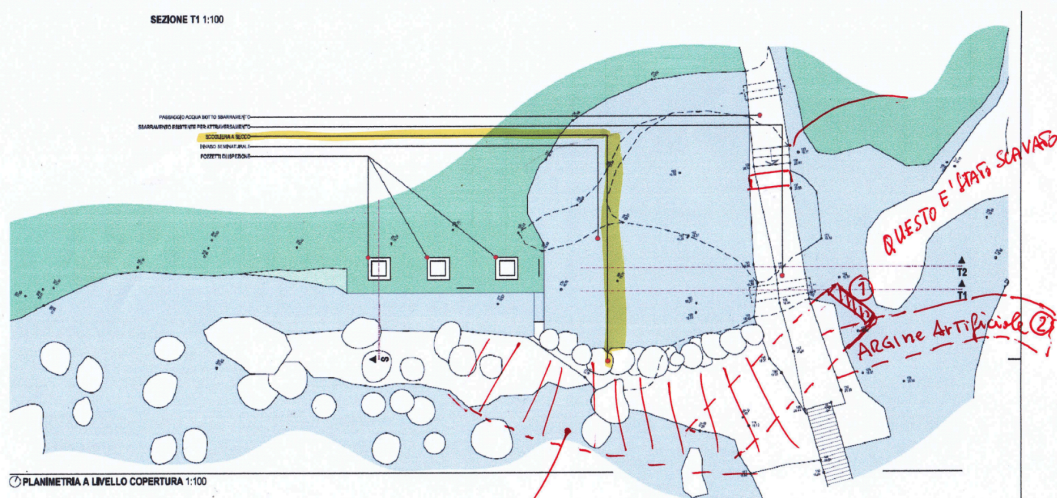
La Scopliera non è a secco ma i mami sono inglobati in calcestruzzo

① PARATIA PER REGOLARE il livello nella bacino di CAPTAZIONE

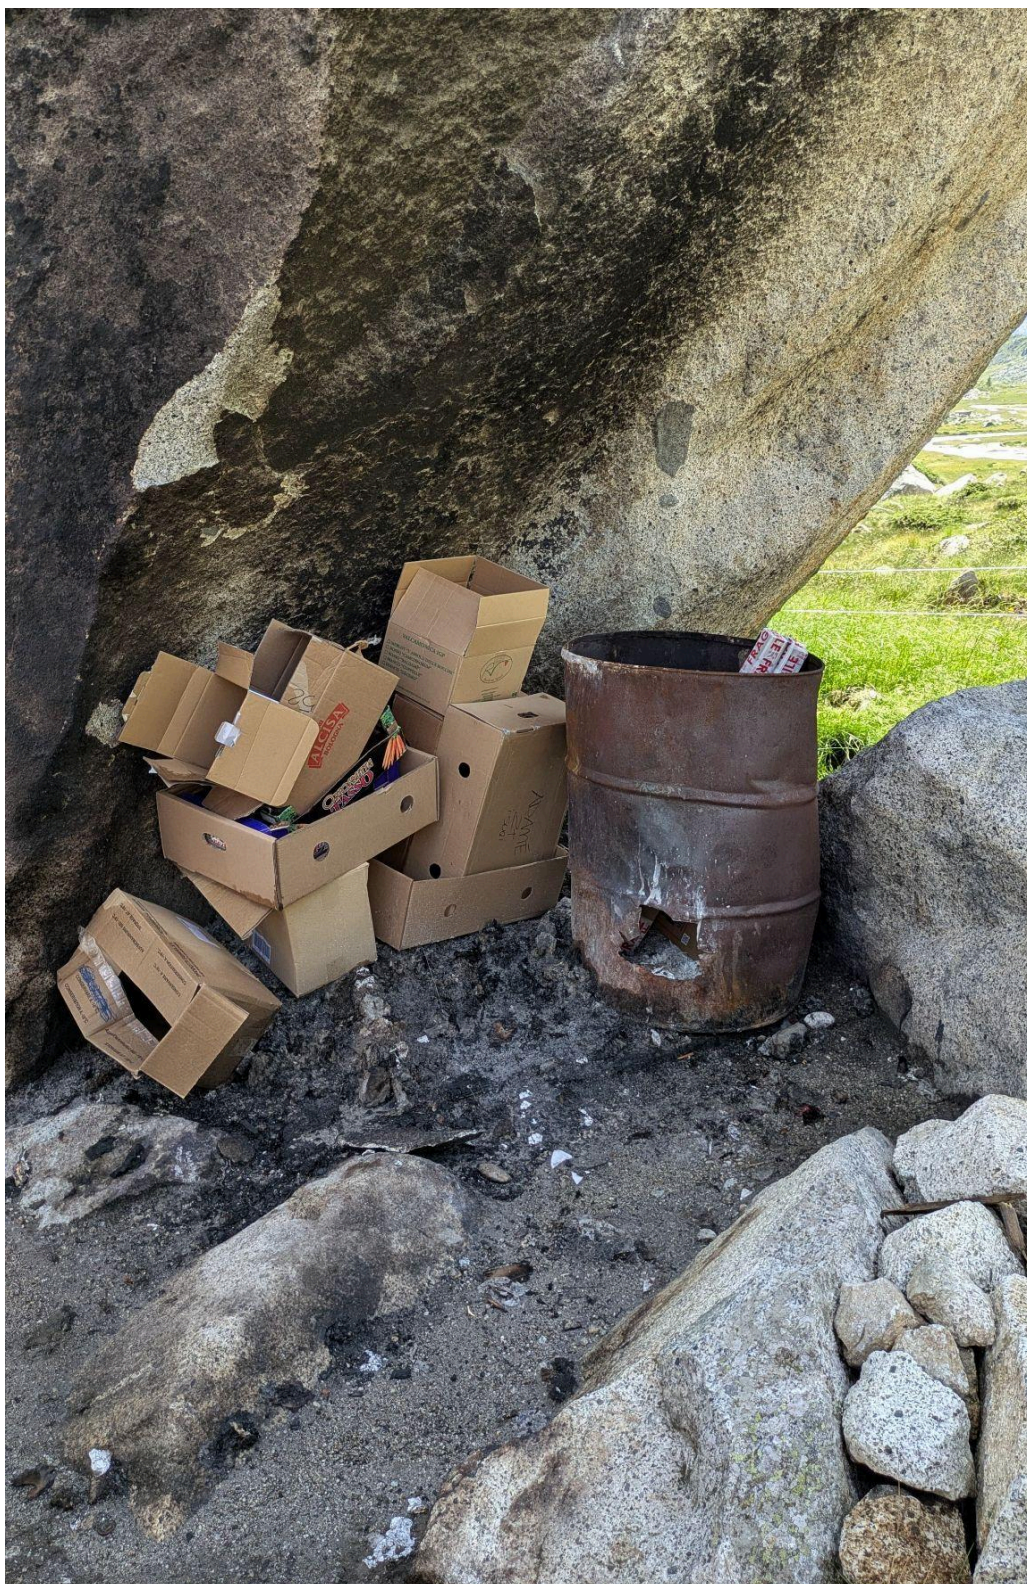
Foto 16

La foto 16 documenta **un inceneritore abusivo e un deposito incontrollato di rifiuti** all'interno di due siti Natura 2000 (ZPS IT 2070401, ZSC IT 2070007). L'insieme di condotte (abbandono, combustione illecita, accensione fuochi in area protetta) configura reati ambientali e paesaggistici con pesanti sanzioni penali (art. 256-bis TUA, art. 181 Codice Paesaggio) e amministrative, oltre a esporre l'area a rischio incendio e inquinamento.
