# השערורייה של נקודות תורפה של הגדר לאורך הגבול עם רצועת עזה, שאפשרו את פריצתה ב-7 באוקטובר 2023, ושייתכן שעדיין דורשות תיקון גם היום!

**התמונות האוטנטיות מהחלטורה השערוייתית של בניית הגדר בגבול**

**רצועת עזה:**

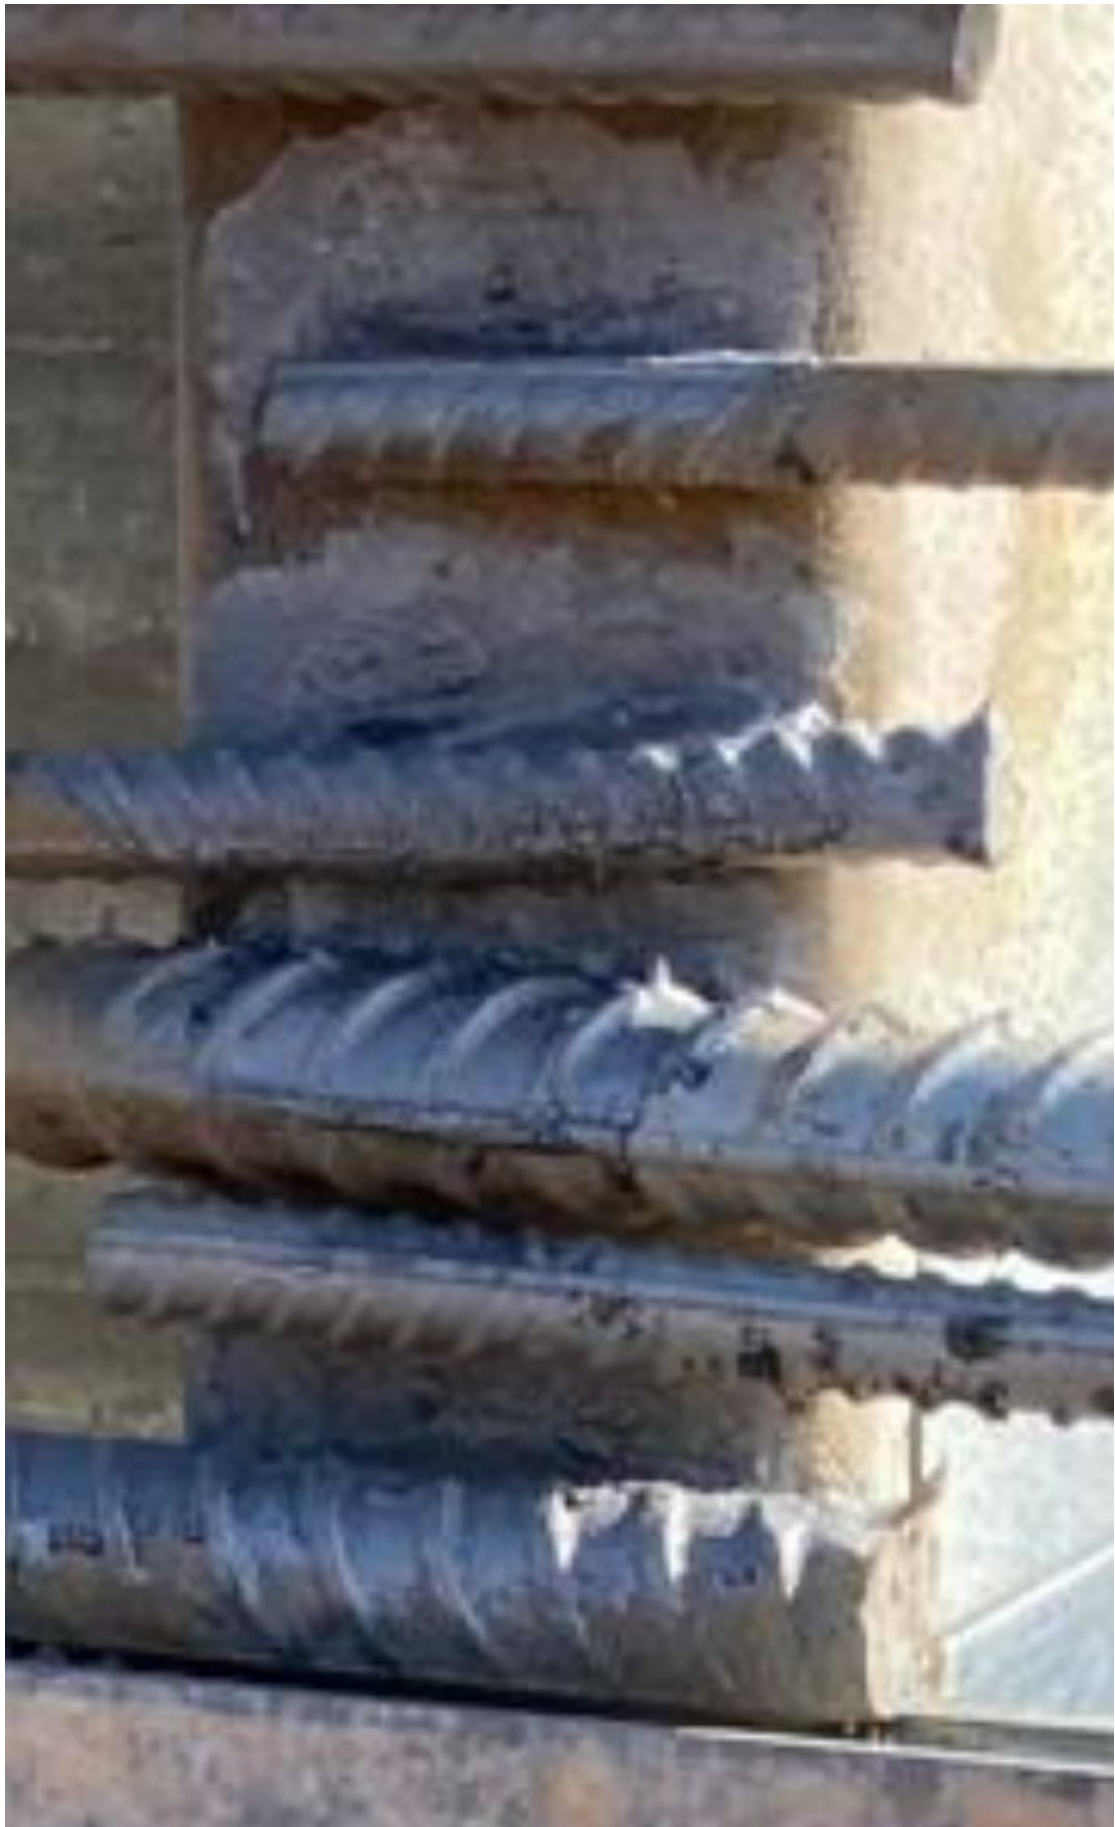
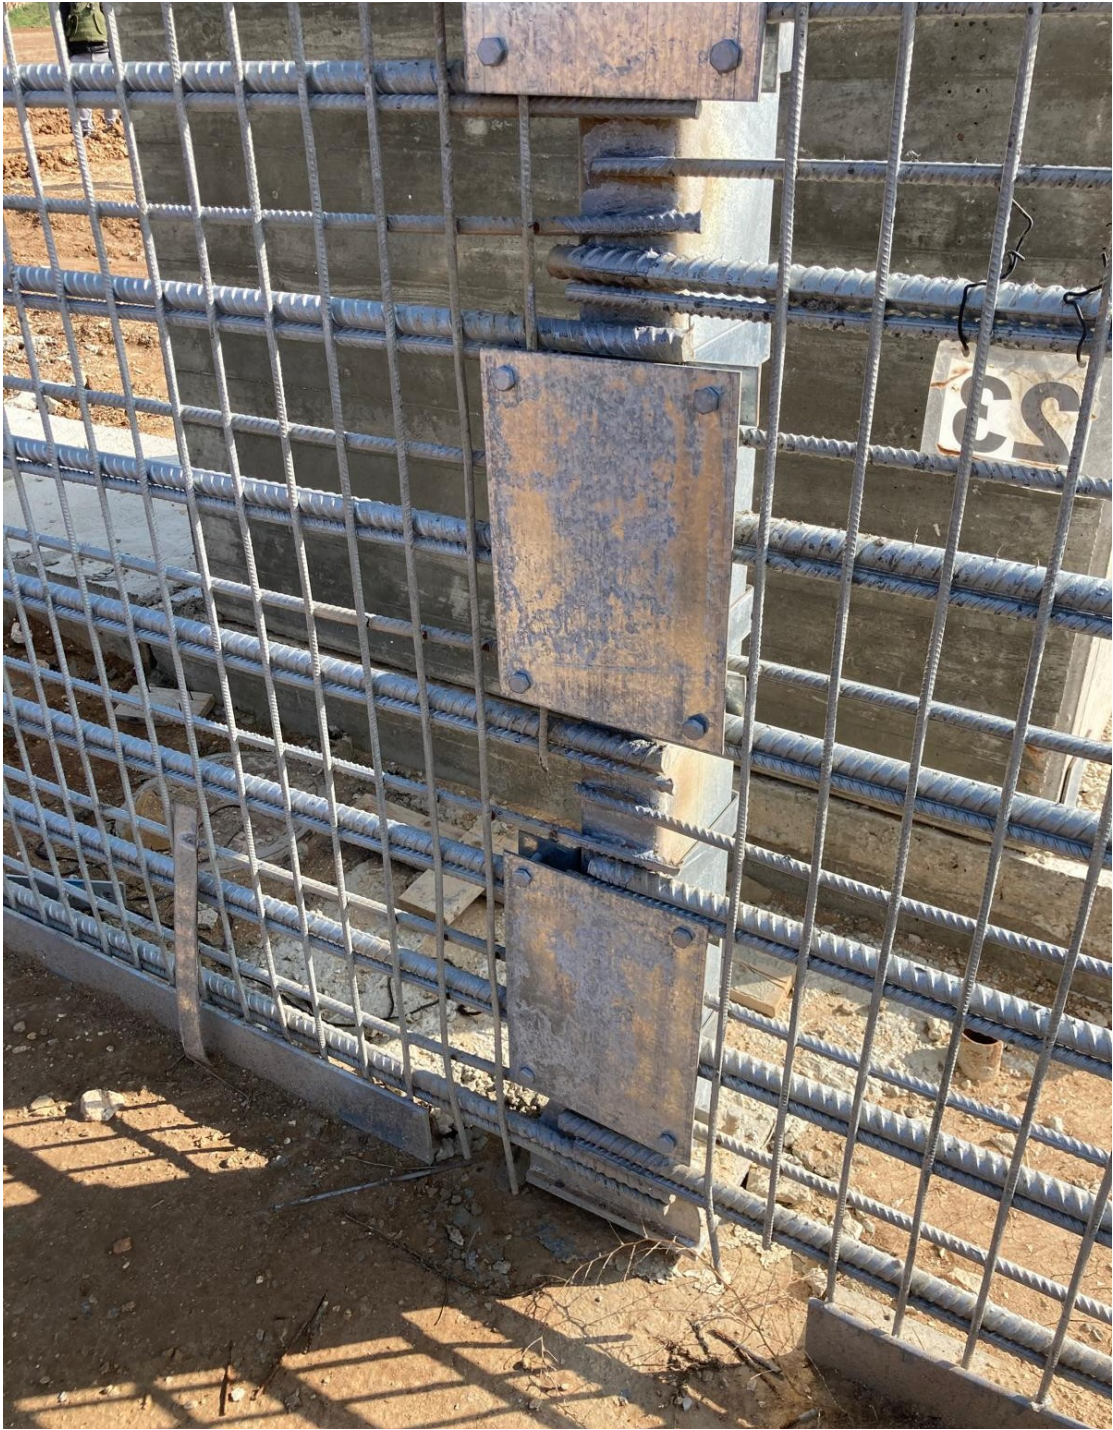
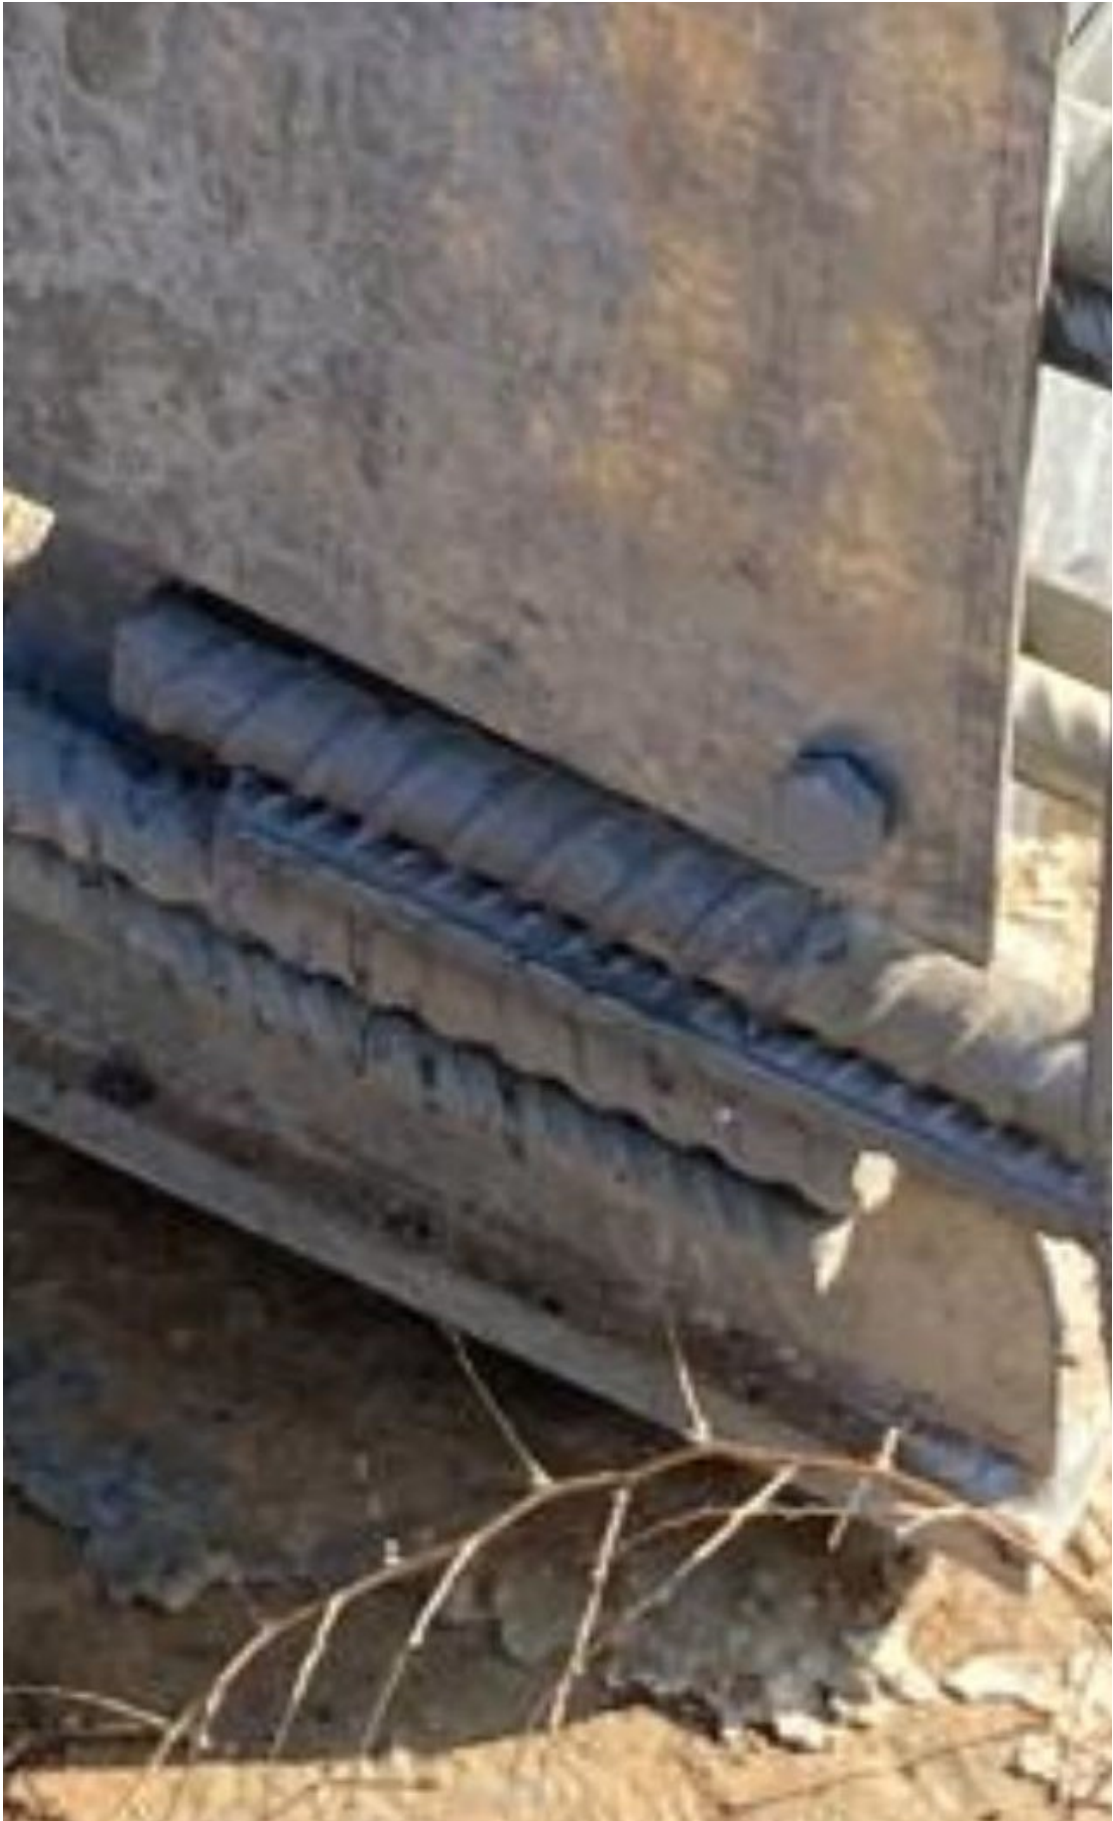
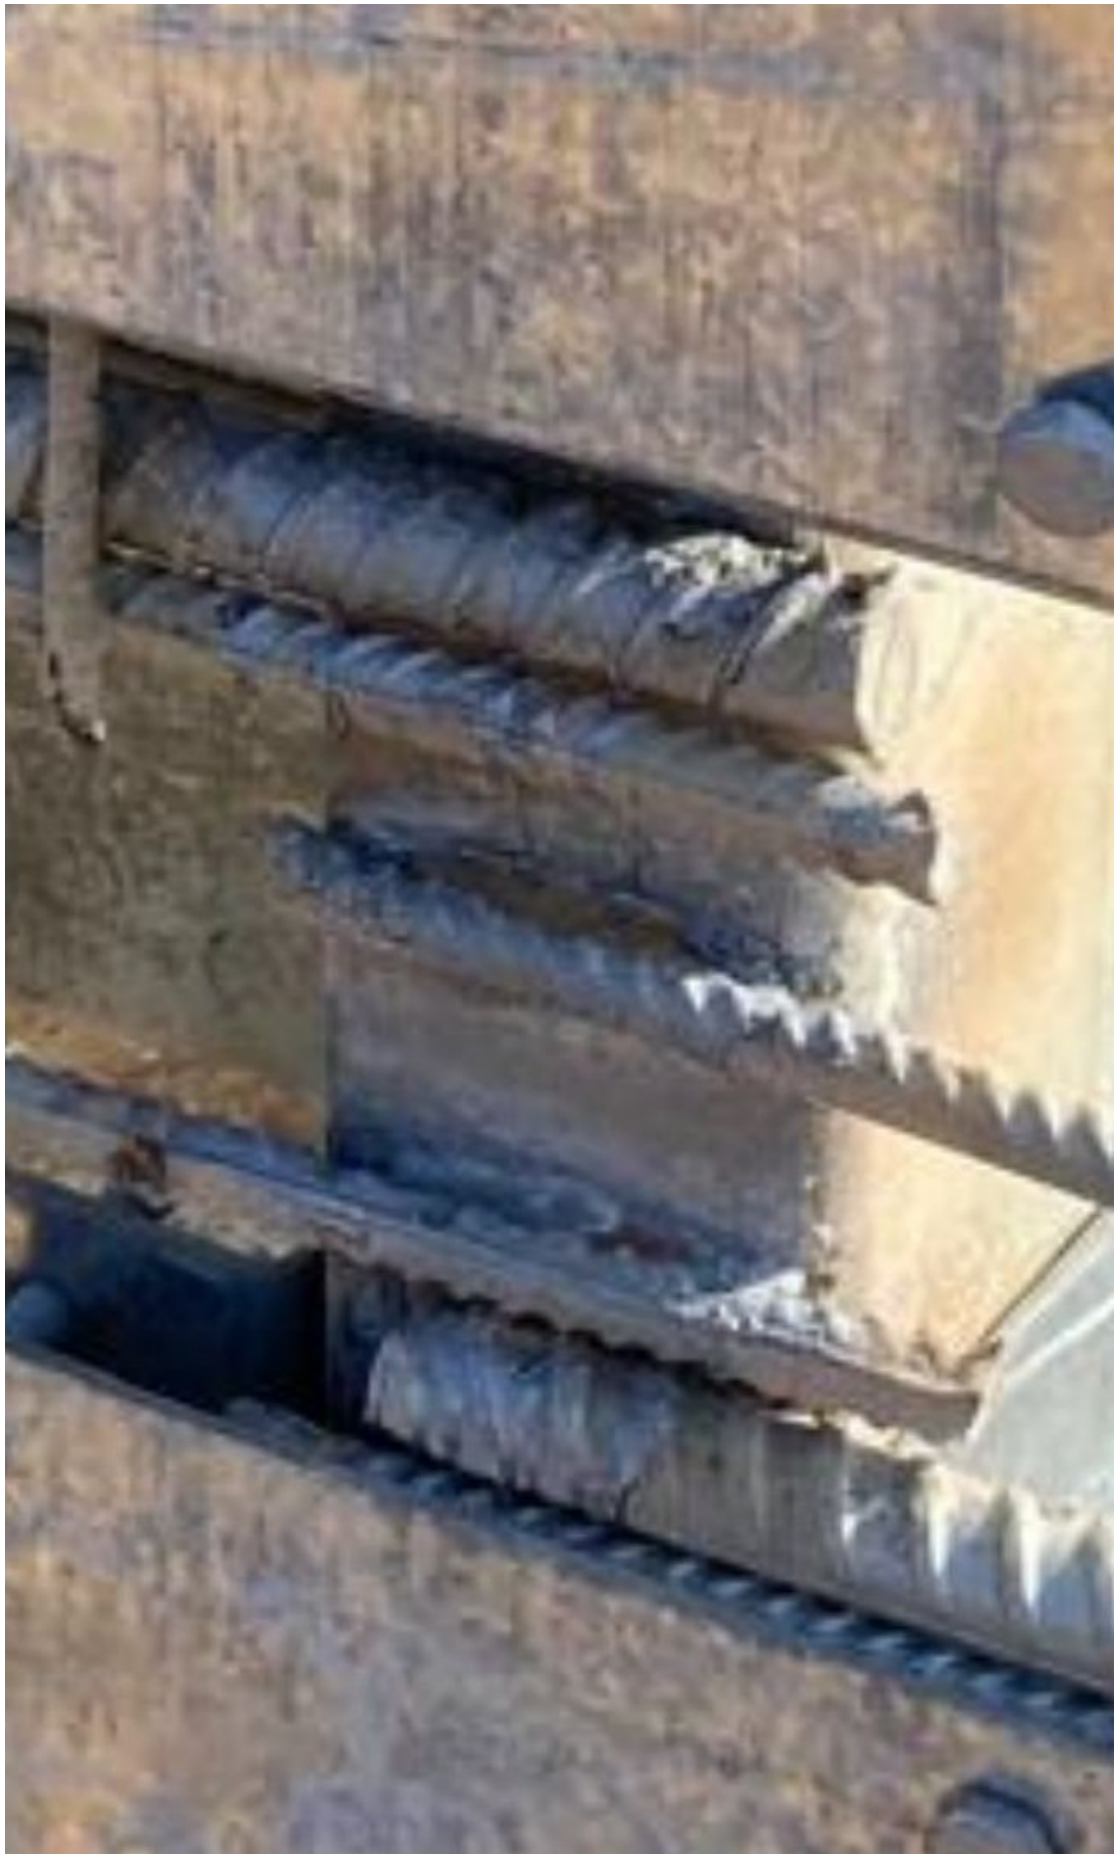
הבעיה נוצרה, כך נטען, מכיוון שהפיקוח "עשה יד אחת" עם הקבלנים, איש לא עשה ביקורות איכות על רמת הביצוע, הריתוכים בוצעו באופן רשלני ולא לפי התקנים:

\* מיקום זהה של נקודות הריתוך, במקום דירוג במיקום נקודות הריתוך, ריתוך באיכות בעייתית,

\* פקפוק בעובי המתכת שרותכה, ללא בקרה מקצועית נאותה (ר' בהמשך).

כל הנ"ל גרם לחולשה ניכרת בעמידות הגדר, שהוכרזה כ"קיר הברזל" ב-2021 ע"י שר הביטחון (דאז).

ולכן, כך נטען ע"י מומחה הגידור, הטרקטורים הצליחו, ב-7 באוקטובר 2023 (אפילו ללא מטען נפץ), לדחוף את הגדר וכך התפרקה הגדר במהירות, כמעט ללא עיכובים!

אילו היו מבצעים את הגדר לפי התקן והפרט, עם ריתוכים וחפיפה בין הברזלי בניין, אין כל ספק – כך נטען – כי טרקטור היה מאוד מתקשה לדחוף אותה!

הצעת המומחה הייתה לבדוק גם אם הברזלים שרותכו לאורך הגדר, האם הם במידות הקוטר הנכונות לפי מפרט התכנון.
