## **CAMPO 04**

### **RELATÓRIO SOBRE A VISITA TÉCNICA - EAJ**

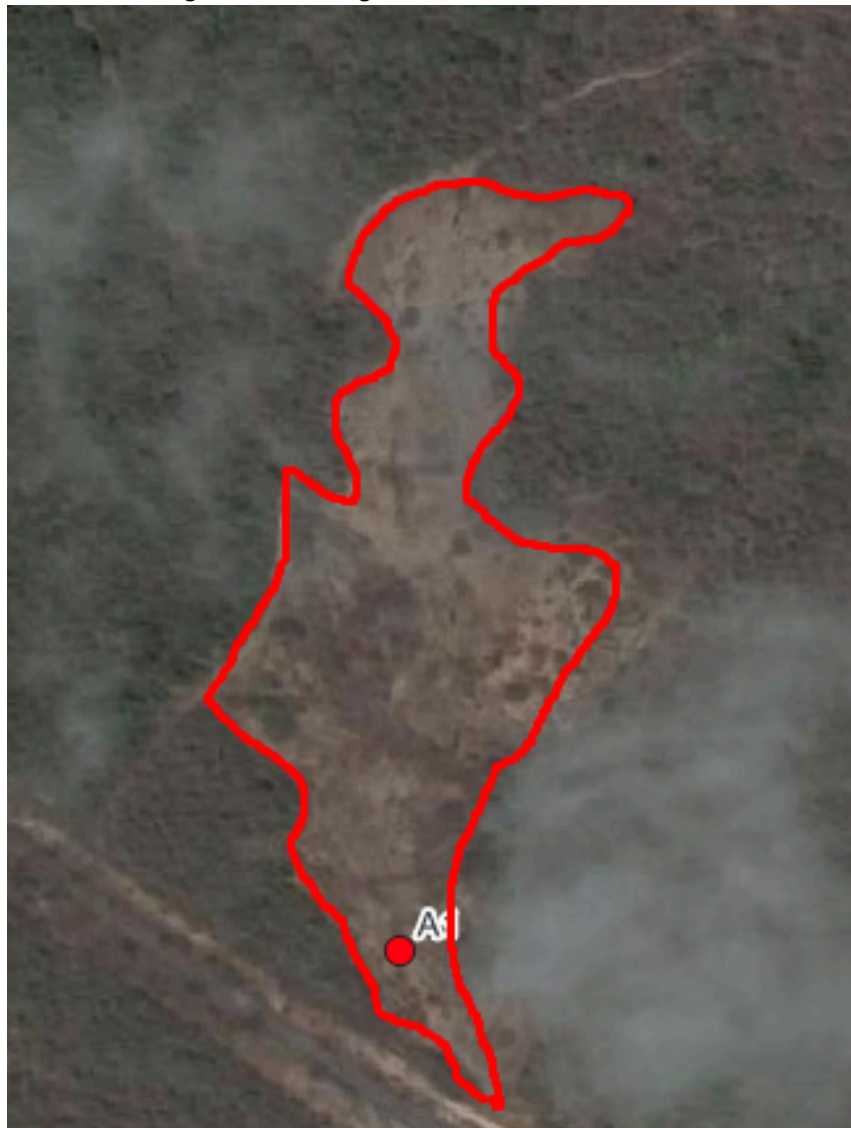
Figura 02 - Imagem de satélite da Área 01

A primeira área visitada (A1) está sediada próximo ao PAX-UFRN. Em conversa com o Prof. Malcon, o mesmo apontou que em tempos passados ocorria a extração de recursos minerais no terreno. Observando através da imagem de satélite é possível verificar que há uma clareira cercada por área de vegetação, conforme Figura 02.

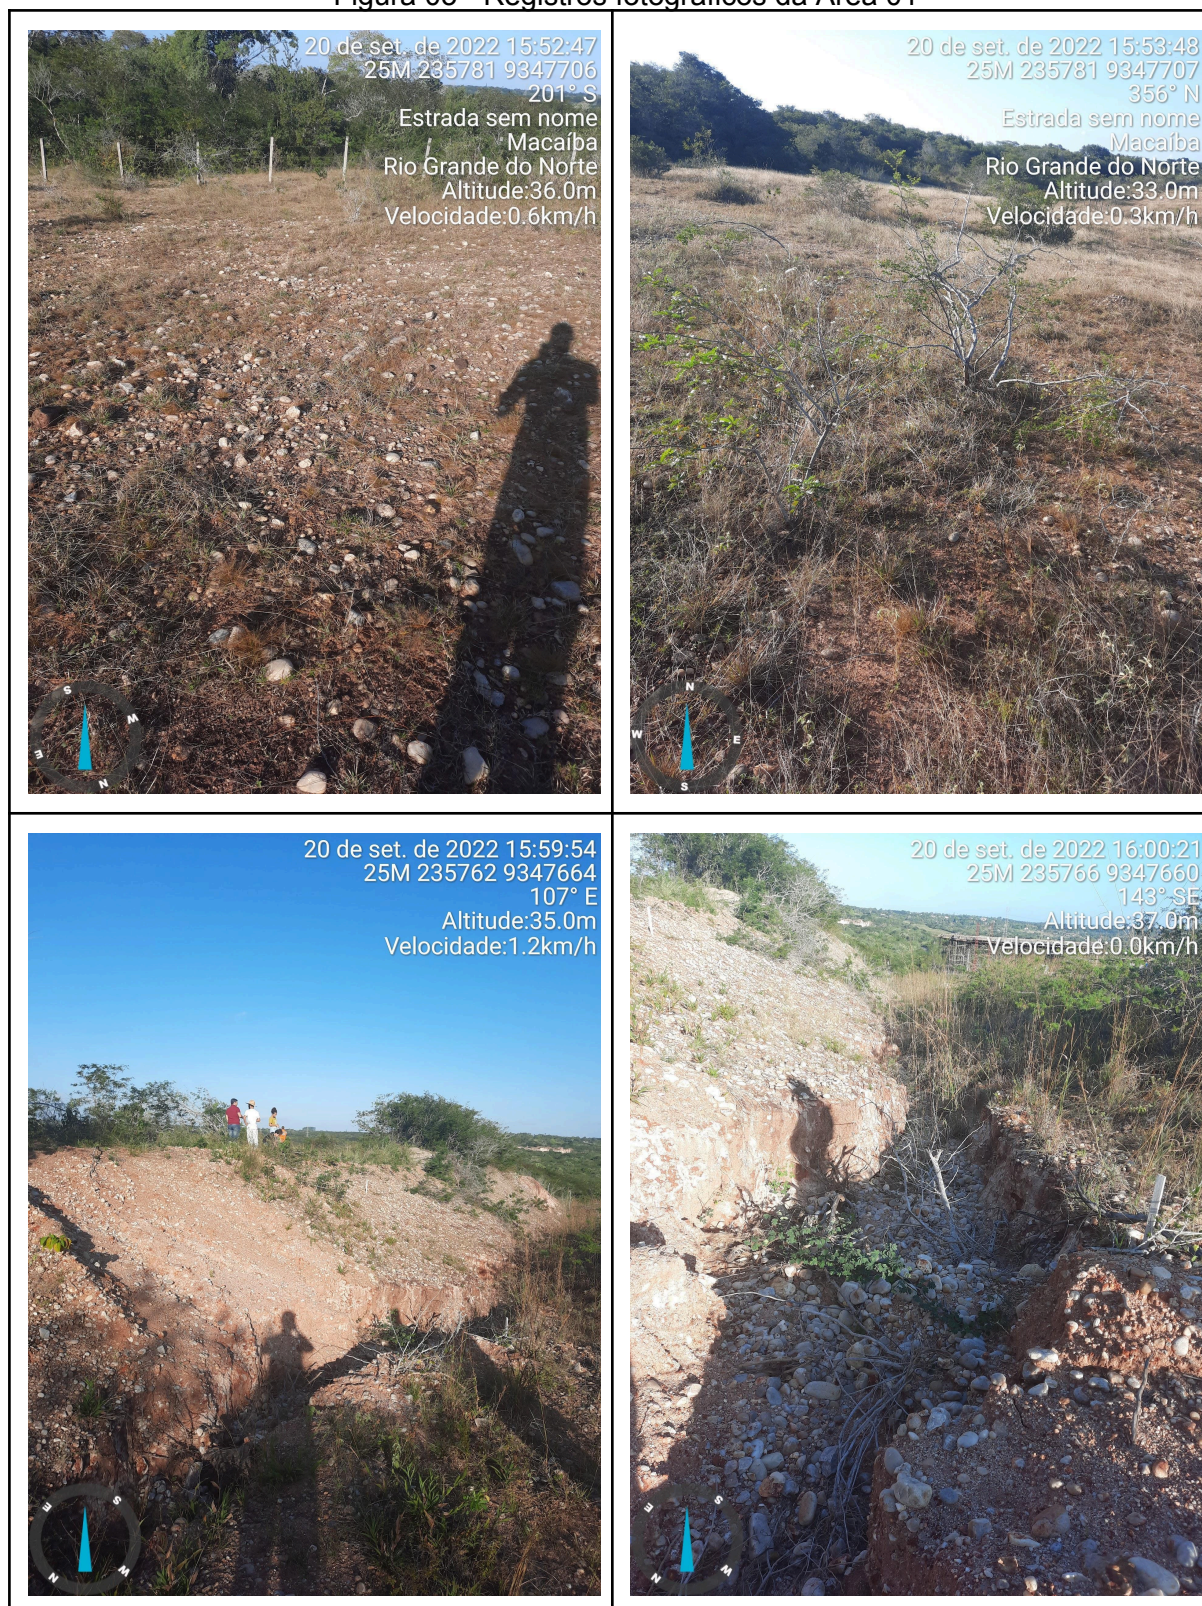
Figura 03 - Registros fotográficos da Área 01

Em campo foi possível observar que a área de fato apresenta indícios de degradação, tais quais espécies arbóreas e gramíneas em diferentes estágios sucessionais e processos erosivos dispersos por toda a extensão da área, em

alguns casos com formação de ravinas. A Figura 03 apresenta um mosaico com alguns registros fotográficos do local.

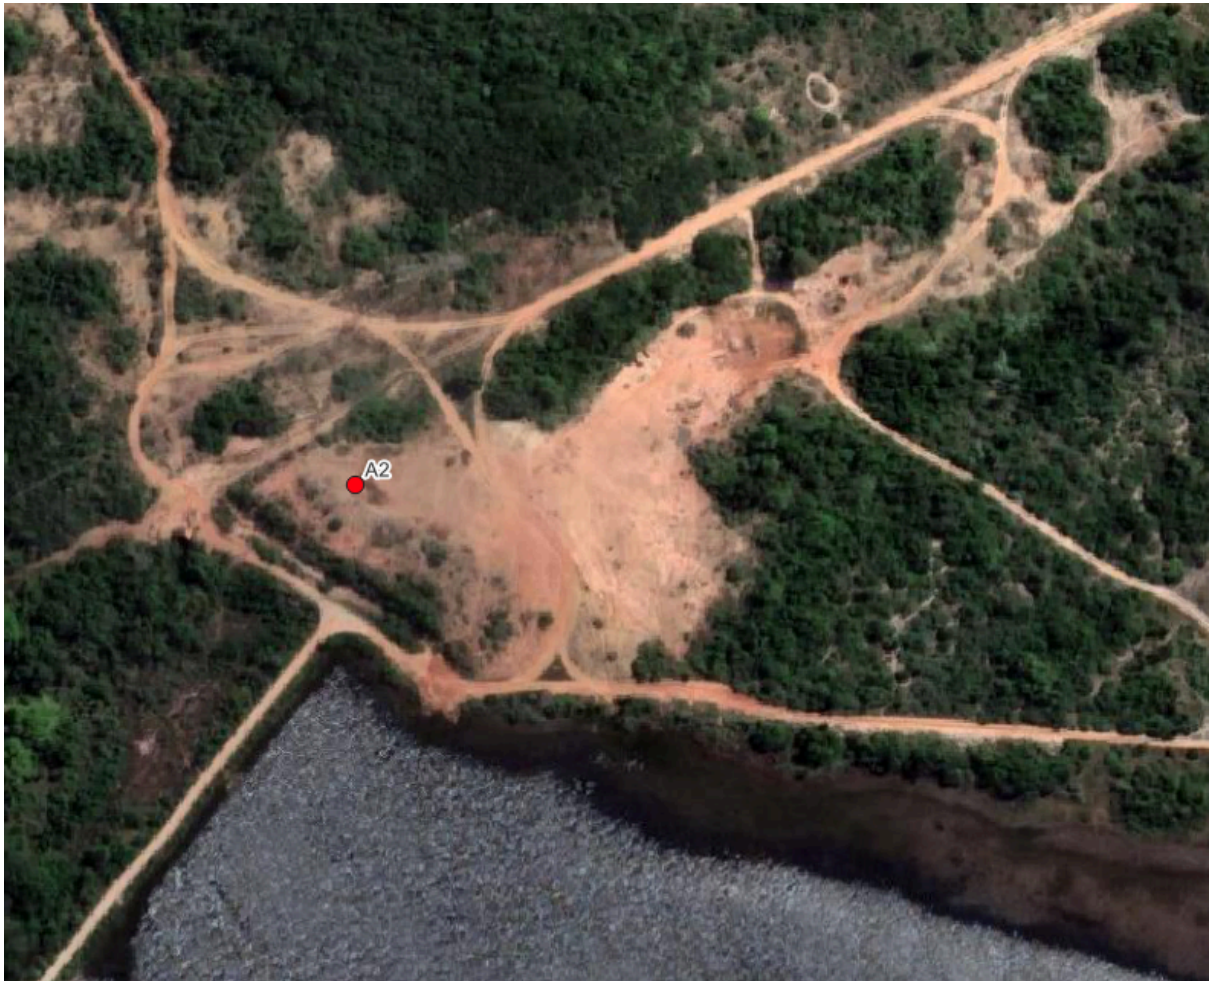
Figura 04 - Imagem de satélite da Área 02

A segunda área visitada (A2) está sediada no interior da EAJ, próximo à barragem do campus. Observando a área através da imagem de satélite é possível verificar que há uma área com grande extensão de solo exposto, sem vegetação, e a presença de vias, conforme Figura 04.

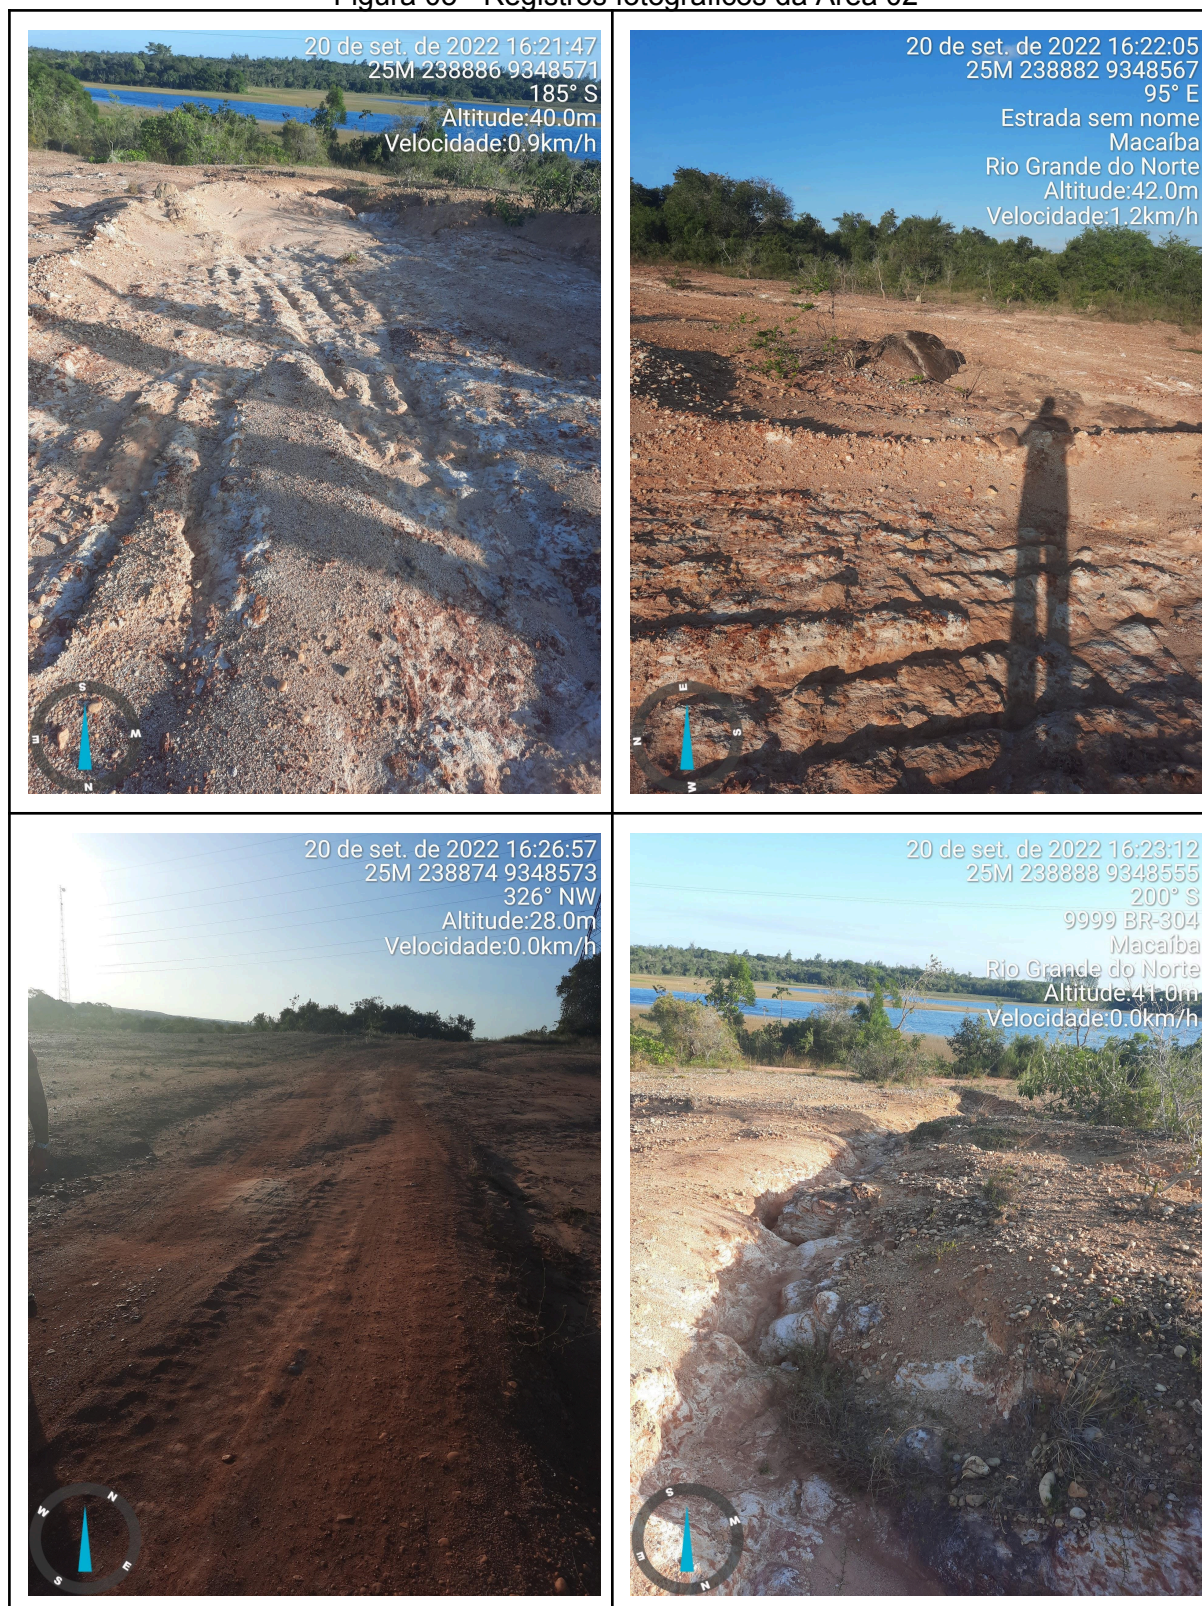
Figura 05 - Registros fotográficos da Área 02

Em campo foi possível validar o observado pela imagem de satélite, havendo sim uma boa parte da extensão do terreno com solo exposto. Chama-se atenção para o fato de que a área apresenta solo compactado em alguns trechos e em outros afloramentos rochosos. Foi possível observar também diversas marcas de pneus de automóveis, confirmando que a área é trecho de passagem de veículos. Não obstante, também se observou erosões na superfície. As observações podem ser visualizadas através do mosaico que segue na Figura 05.

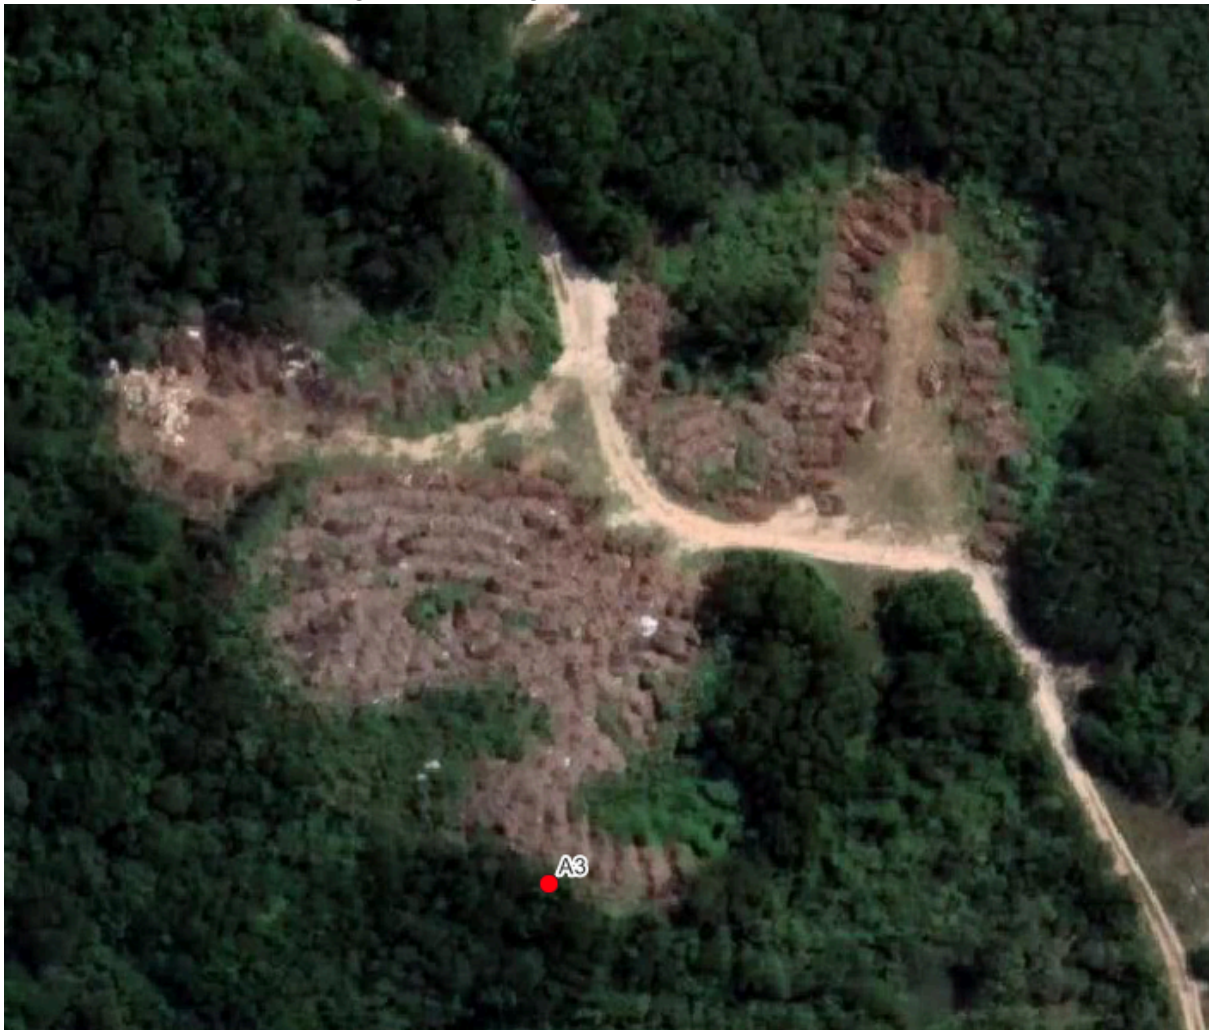
Figura 06 - Imagem de satélite da Área 03

A terceira área visitada (A3) também está sediada no interior da EAJ. De acordo com o Prof. Malcon, a área era um antigo lixão. Observando o ponto através da imagem de satélite é possível verificar que há uma área com grande extensão de solo exposto, com indícios de escavações e recobrimentos, além de uma via, conforme Figura 06.

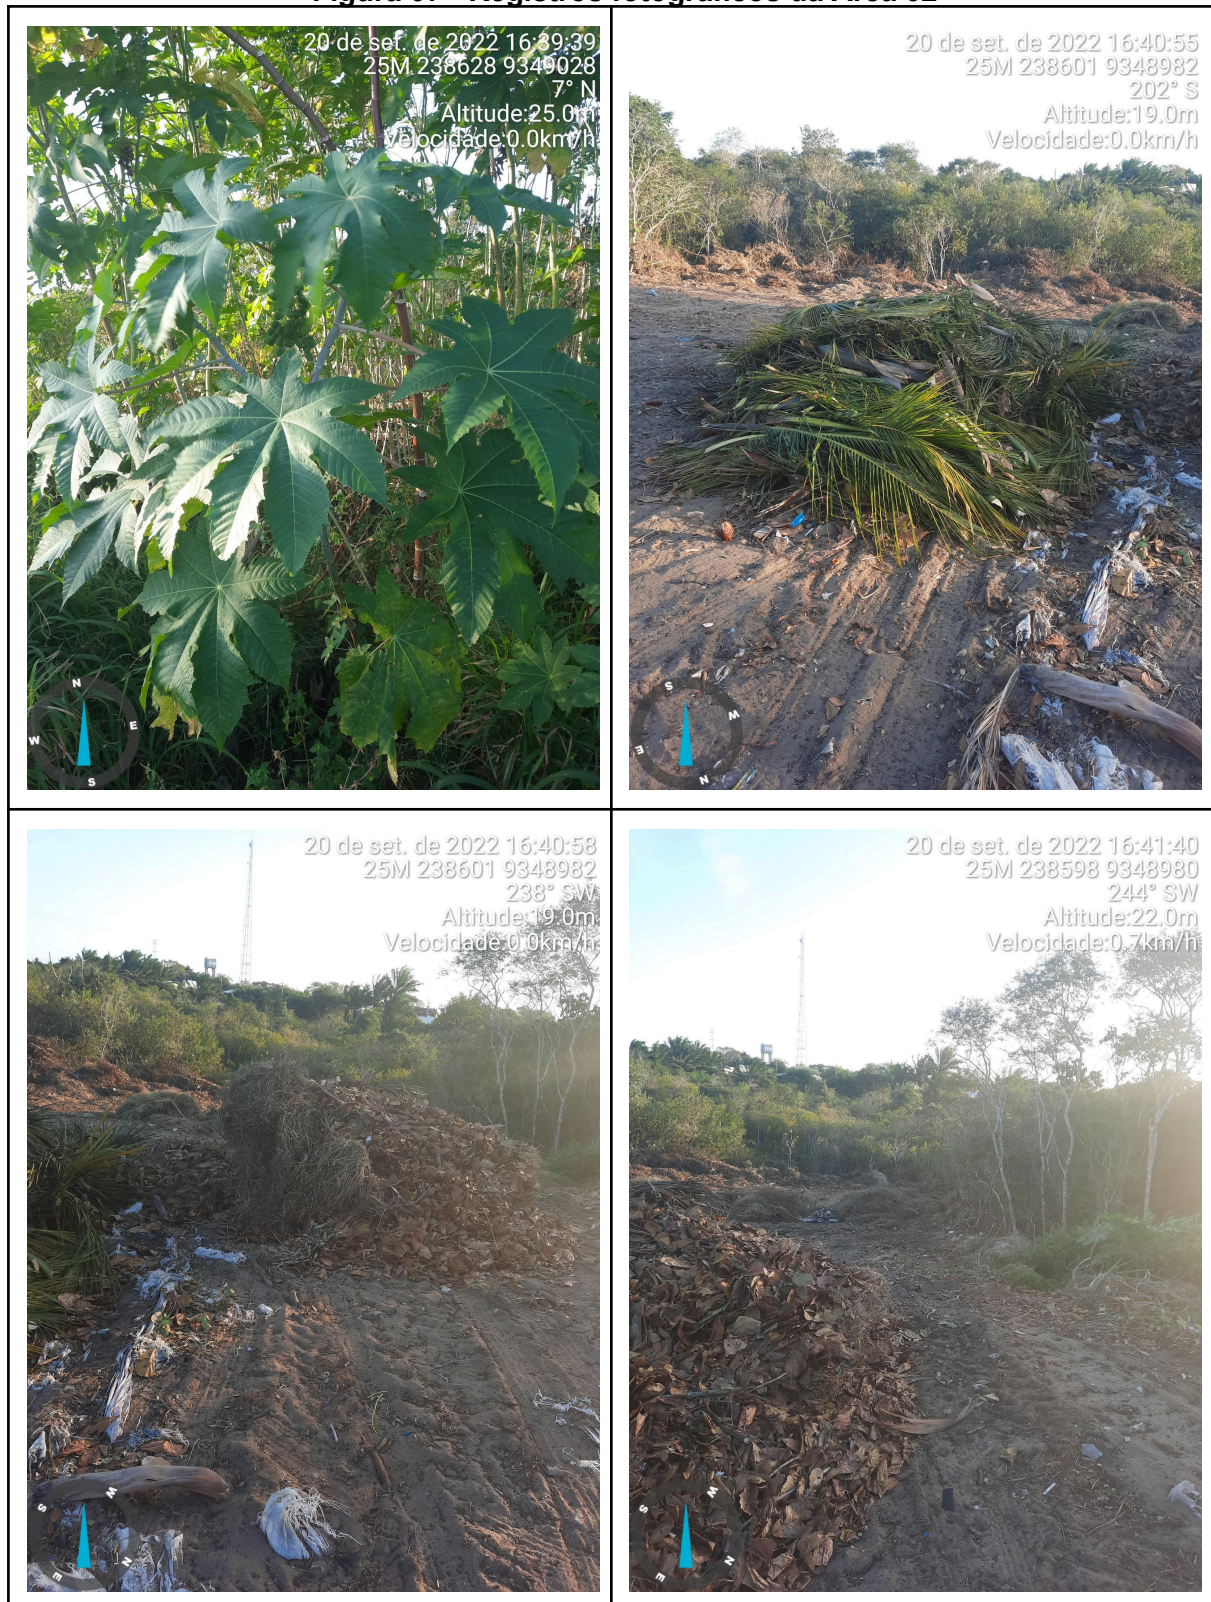
**Figura 07 - Registros fotográficos da Área 02**

Em campo foi possível validar o observado através da imagem de satélite, e levantar evidências de que a área de fato possa ter sido um lixão. No local foi possível encontrar espécies vegetais indicativas de solo contaminado, como a mamona, muito comum em lixões; diversos resíduos plásticos dispersos, marcas de pneus de máquinas pesadas e resíduos de poda recentes. Tais evidências indicam

que a área possivelmente servia como local de disposição de resíduos sólidos e que possivelmente tal atividade ainda ocorra. Um mosaico de imagens da área segue na Figura 07.
