## Слепой полет

9 мая 2012 в Индонезии при выполнении демонстрационного полета произошла катастрофа самолета Sukhoi Superjet 100 (SSJ100), погибли все 45 человек, находившиеся на борту.

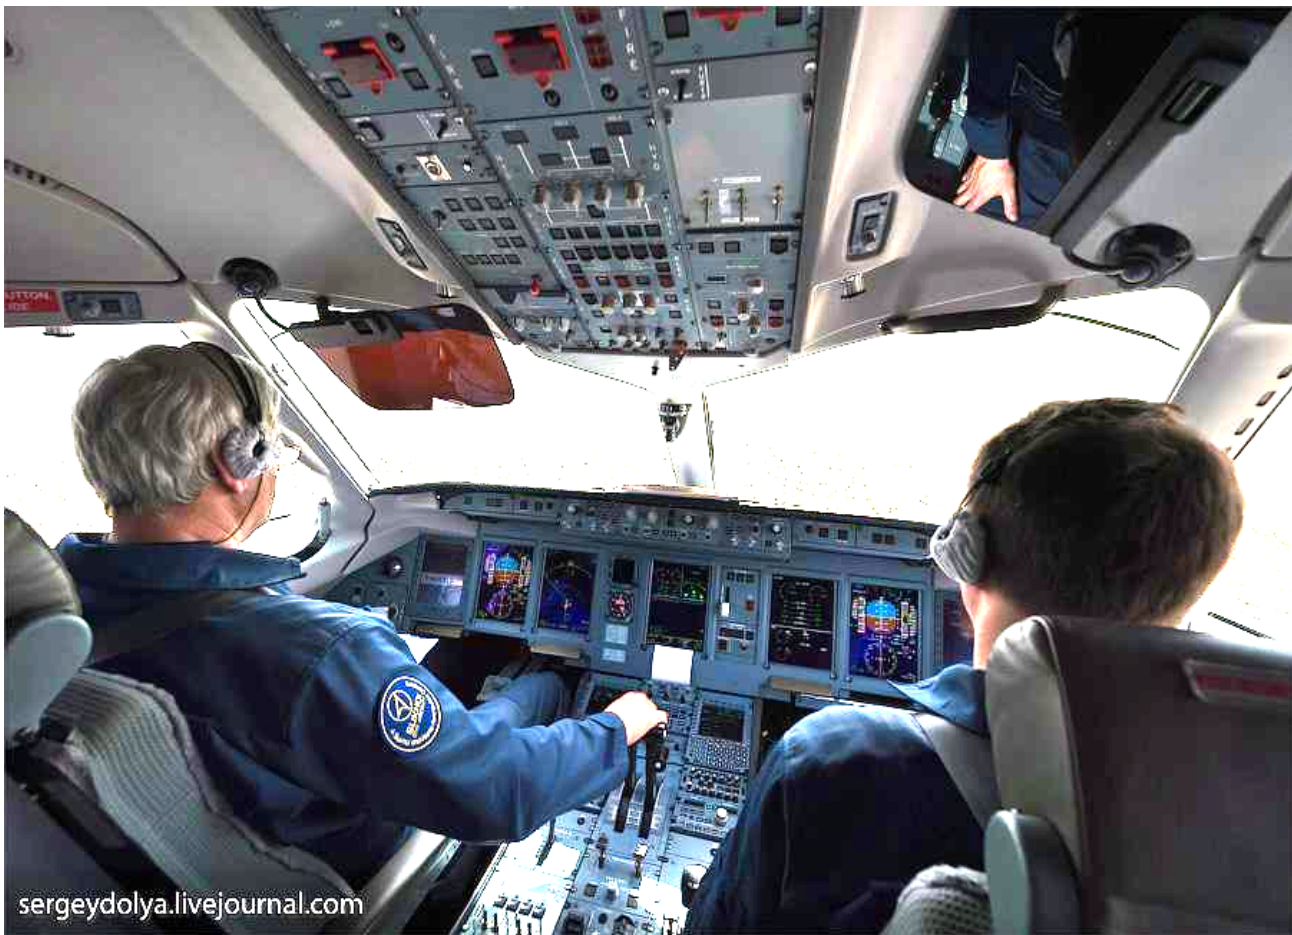
Итак 005.

Сразу бросается в глаза разница в оборудовании.

Особенно в левой части центральной приборной панели, где у разбившейся “четверки” отсутствует один дисплей.

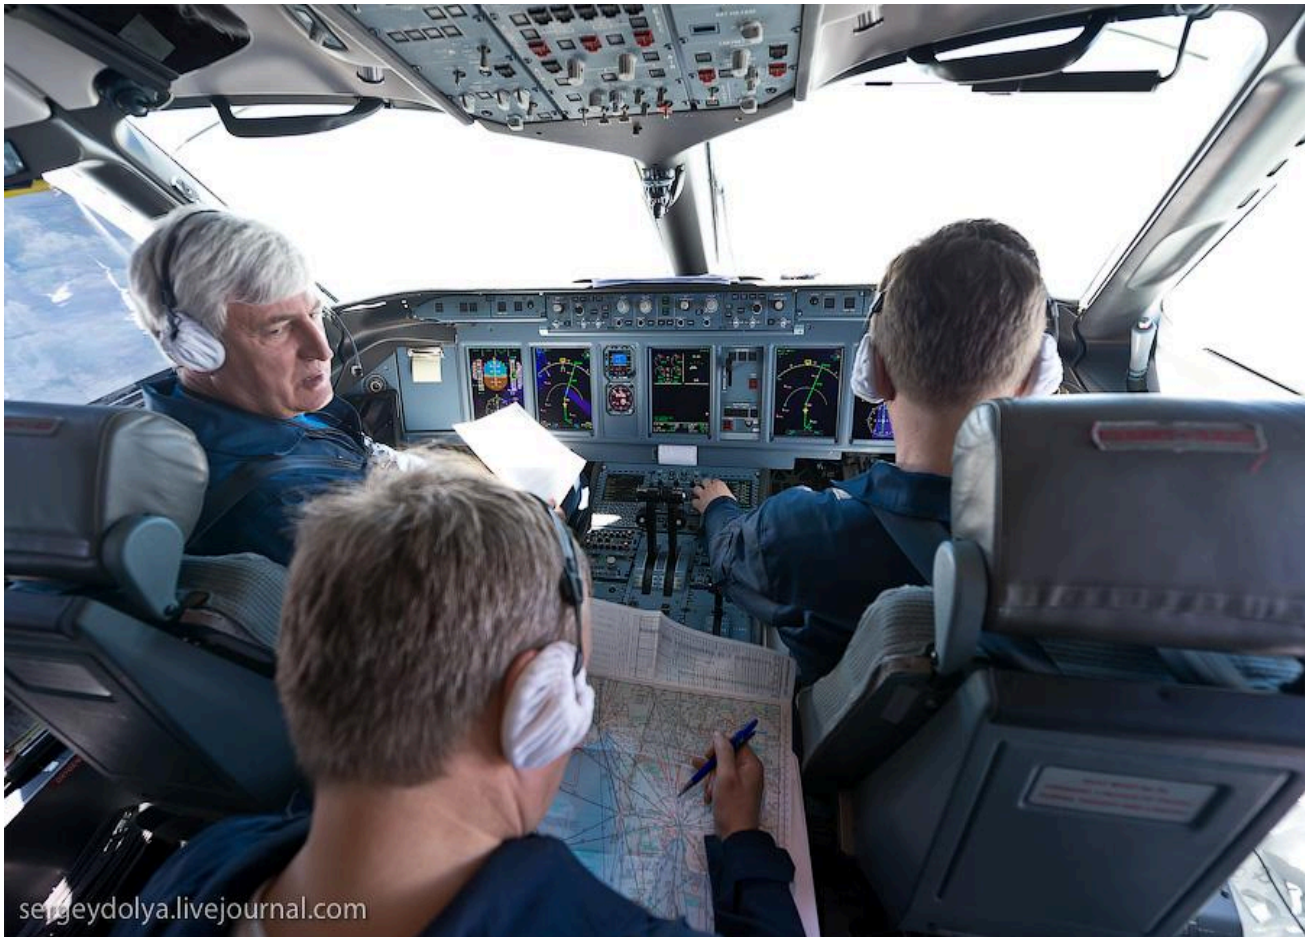
и 004

Информацию, которую должен был выдавать данный экран, экипаж в “четверке” получает от штурмана. Обратите внимание на бумажную карту в его руках!

Заменить штурмана должен дисплей навигационной системы (у автолюбителя это навигатор). Но **дисплей отсутствует на борту 004**. Он был в привычной “пятерке”, которая осталась в Пакистане.

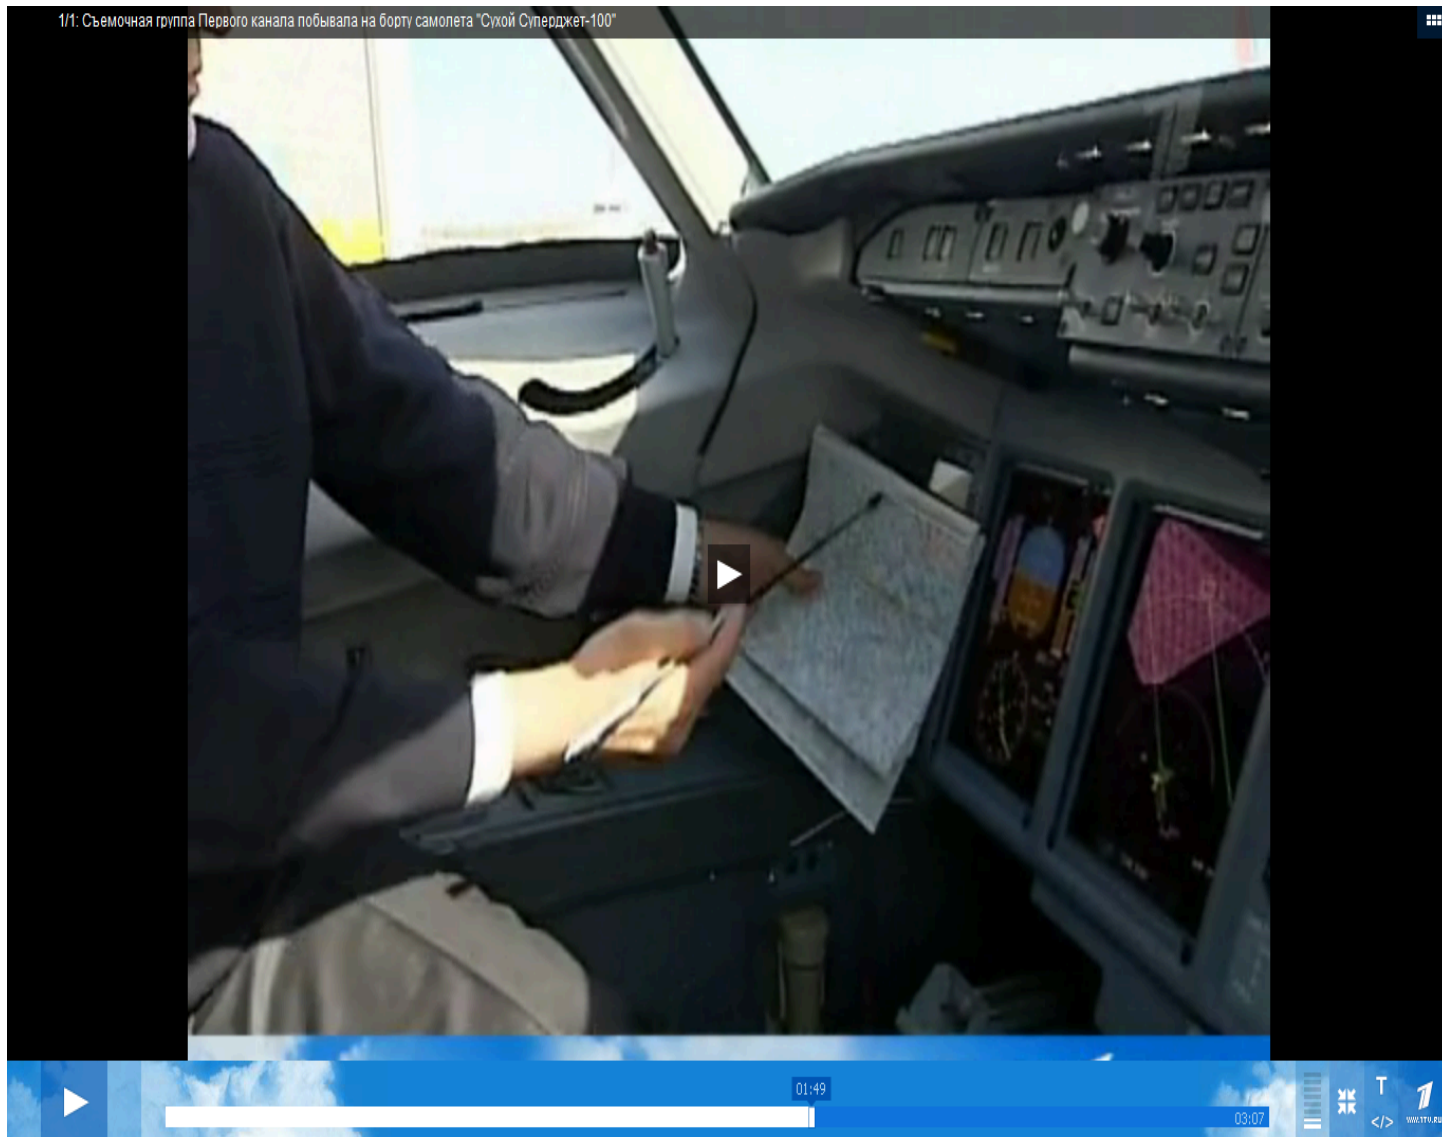
Кадр из сюжета.

О назначении этого экрана говорит Александр Яблонцев в телевизионном интервью “1TV”. Момент с 01:27 по 01:57

Его слова: “Я эту карту (прим. - бумажную) могу иметь вот здесь вот на дисплее. И я могу ее увеличивать до нужной мне степени подробности”.

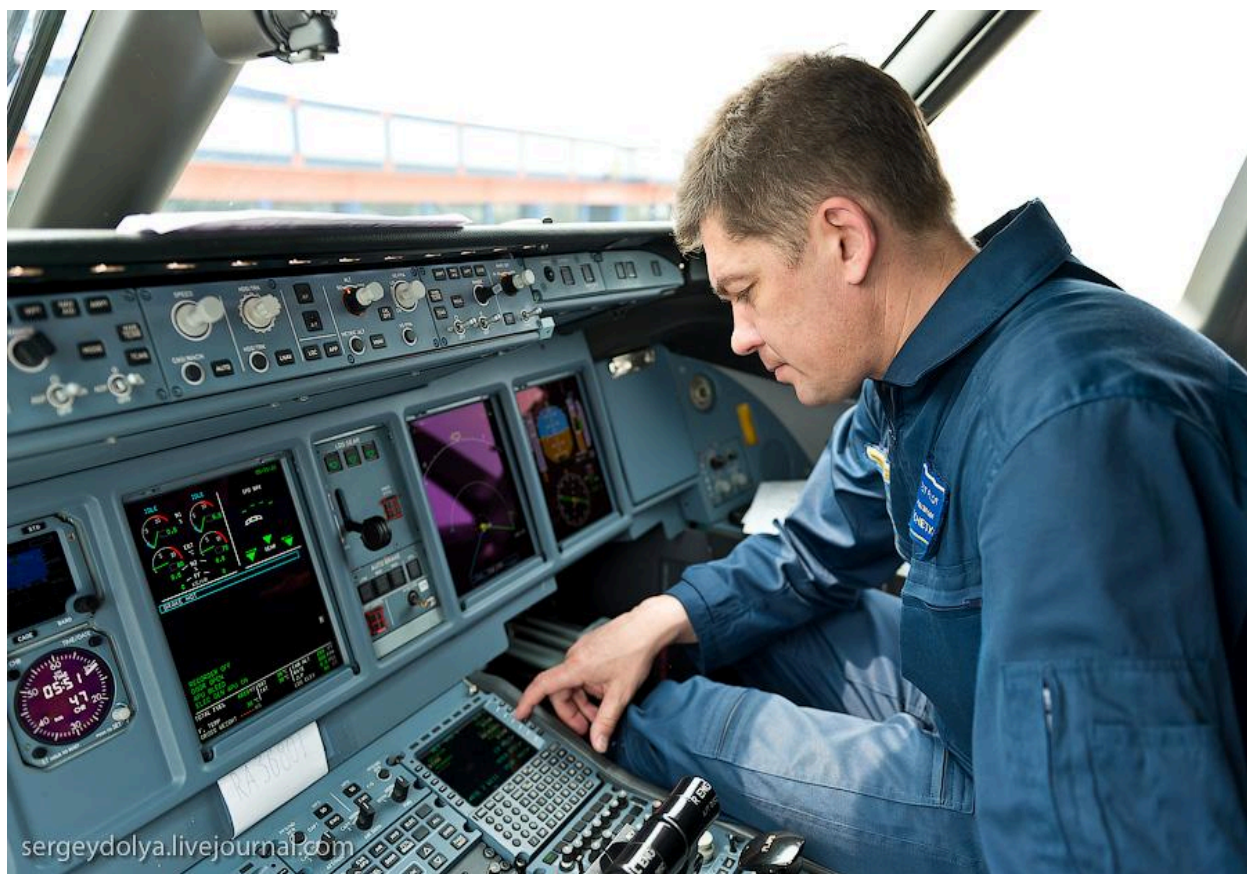
Дисплей с электронной картой отсутствует на “четверке” не только у командира, нет его и у второго пилота.
