Ce document a pour objectif de permettre à l'association Saint Gunthiern de mieux suivre l'évolution de l'état du patrimoine des fontaines et lavoirs de Groix.

Date : 1 juin 2022

Lieu : La Montée

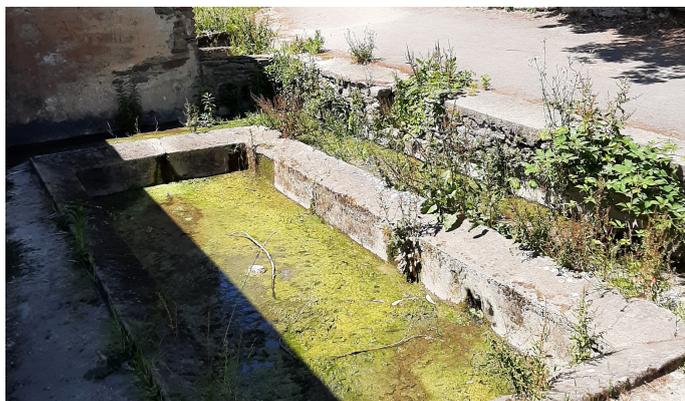
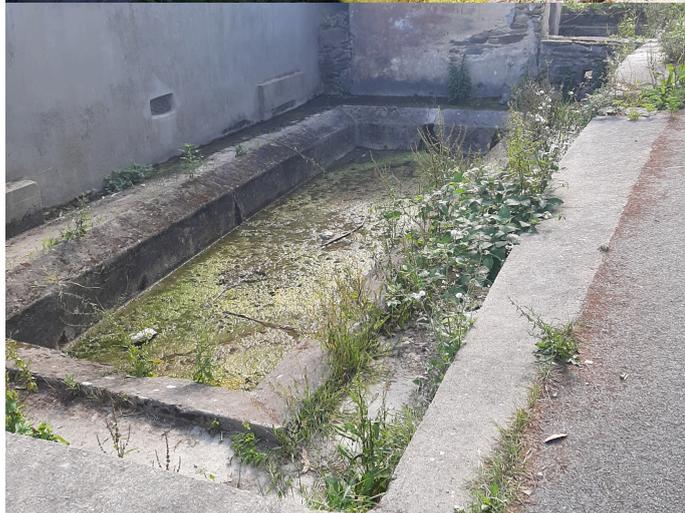
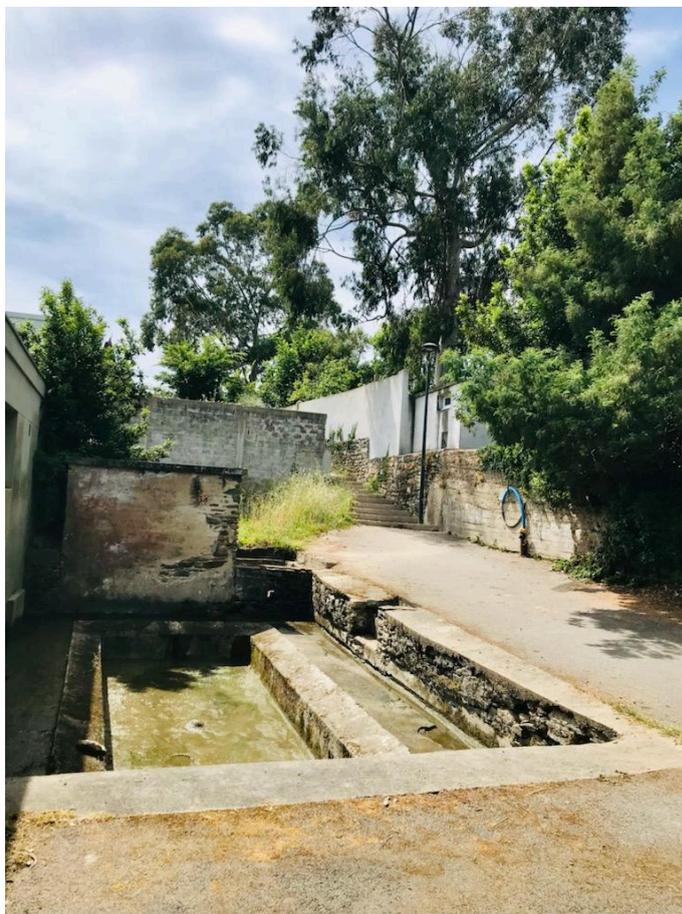
Photos avant après

L'écoulement du lavoir était totalement bouché par des déchets végétaux notamment ceux d'un eucalyptus situé à 50m

Comme souvent, des travaux d'entretien seraient nécessaires, des joints entre les pierres, des pierres manquantes, des trous dans les surfaces cimentées...

L'écoulement étant en partie bouché, il y avait beaucoup d'eau stagnante, remplie de mousse collée au fond, et quasiment impossible à totalement enlever. A la fin, le fond est toutefois de nouveau visible.
