## Relatório Preliminar da Visita Técnica ao Vale do Cuiabá em 05/03/2012

Participantes: Engenheiro Sanitarista Adacto Ottoni (CREA/RJ), arquiteto e urbanista Luiz Amaral (APEA, CAU/RJ), engenheiro sanitaria Mário Bandarra (APEA), engenheiro agrônomo Rolf Dieringer (APEA), Prof. Cleveland M. Jones (FGEL/UERJ), engenheiro civil Dr. Robson Gaiofatto (UCP, APEA).

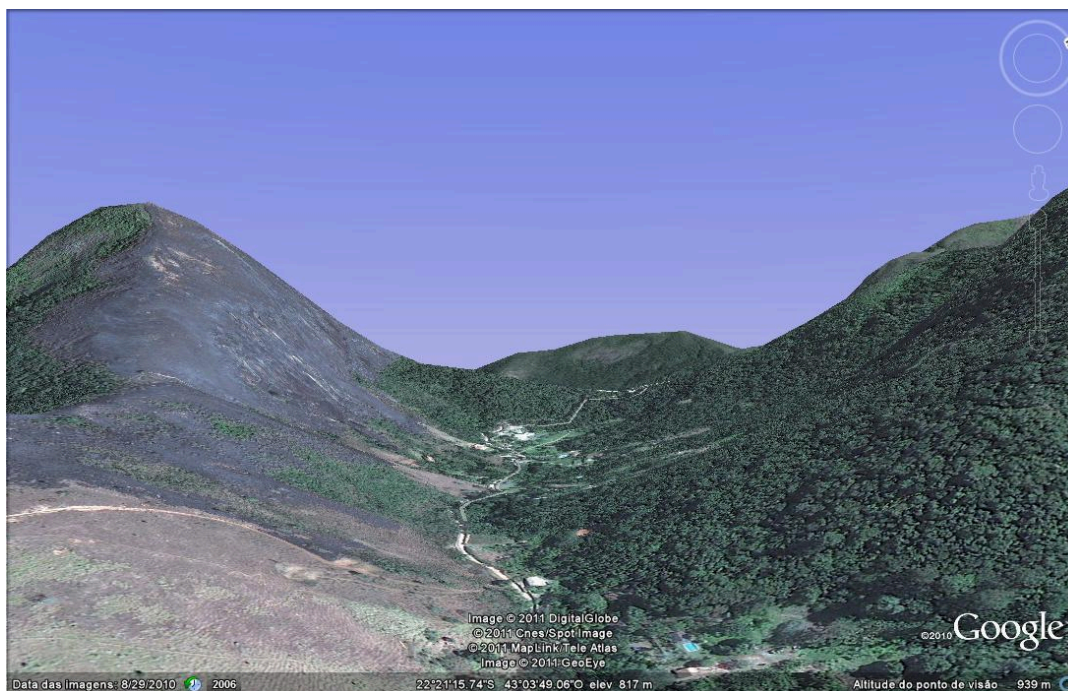
Figura 1 – Vista geral da última bacia hidrográfica drenante do afluente localizado à esquerda, no final do Vale do Cuiabá.

Há que se observar, pela imagem da **Figura 1** obtida do Google, que a vertente esquerda encontra-se bastante desnudada, o que gera um expressivo aumento do escoamento superficial de encosta nesta vertente, e concentrando mais rapidamente vazões de enchente no rio Cuiabá, localizado no vale da bacia drenante. Além disso, constatamos que toda a bacia drenante ao Vale do Cuiabá também encontra-se com vários trechos de áreas desmatadas e de erosão do solo, agravando o problema da concentração de vazões na calha do rio Cuiabá na parte baixa, onde localiza-se o Vale do Cuiabá.

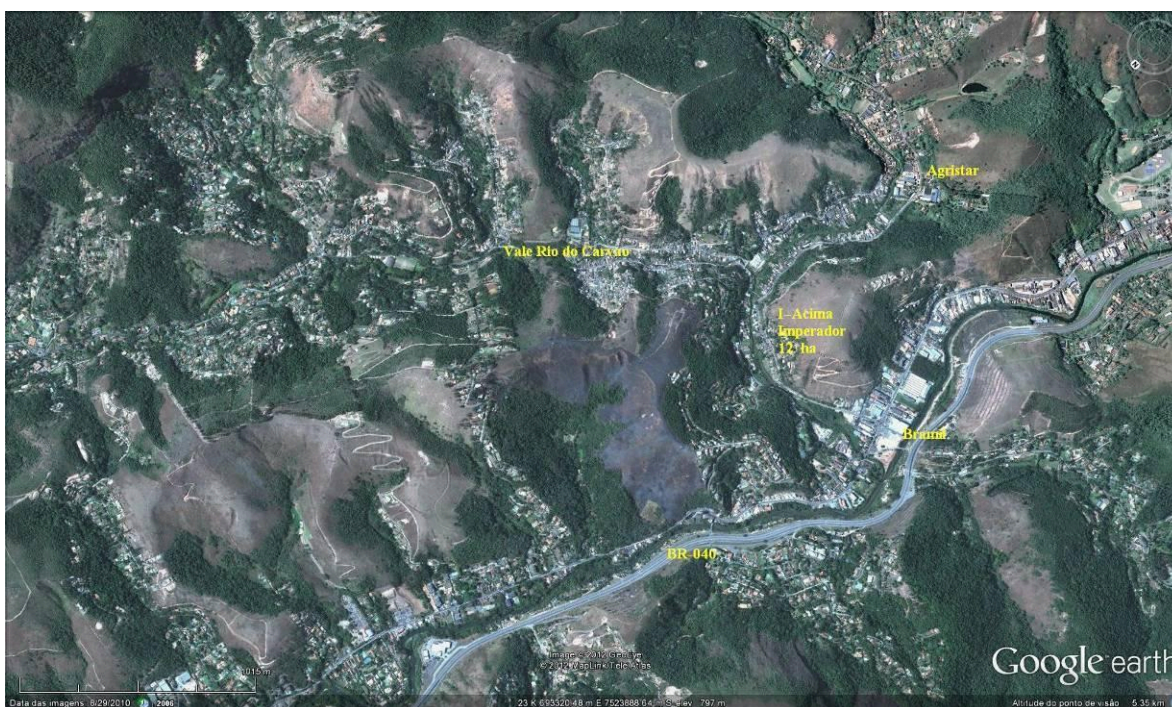
Figura 2 - Área acima da estação de tratamento de águas da Águas do Imperador, em Itaipava, na foz do Rio Santo Antonio – Área Desmatada: 12 ha

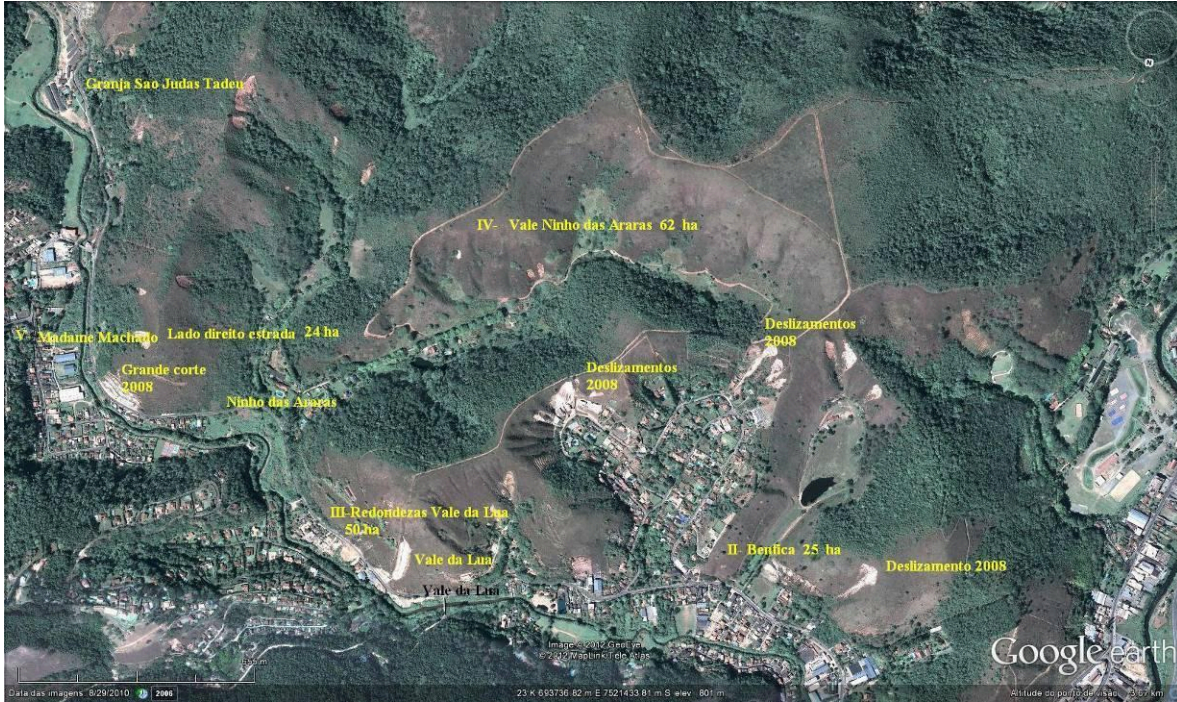
Figura 3 - Benfica e redondezas. Nesta imagem pode ser vista uma série de deslizamentos ocorridos em 2008, em função da área acima dos deslizamentos estarem totalmente desmatada. Área Desmatada: 25 ha

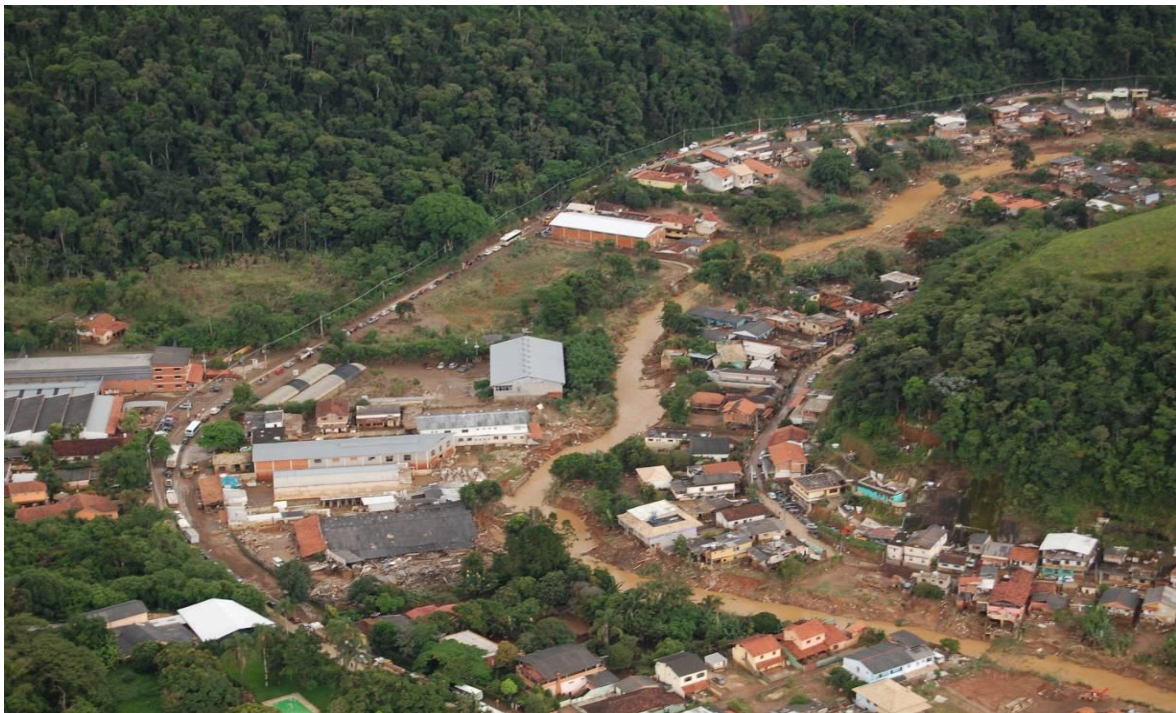
Figura 4 - Foto aérea exemplificando como o Rio Santo Antônio necessita de uma calha muito larga para comportar toda a água vinda do Rio Cuiabá e do Rio do Jacó.

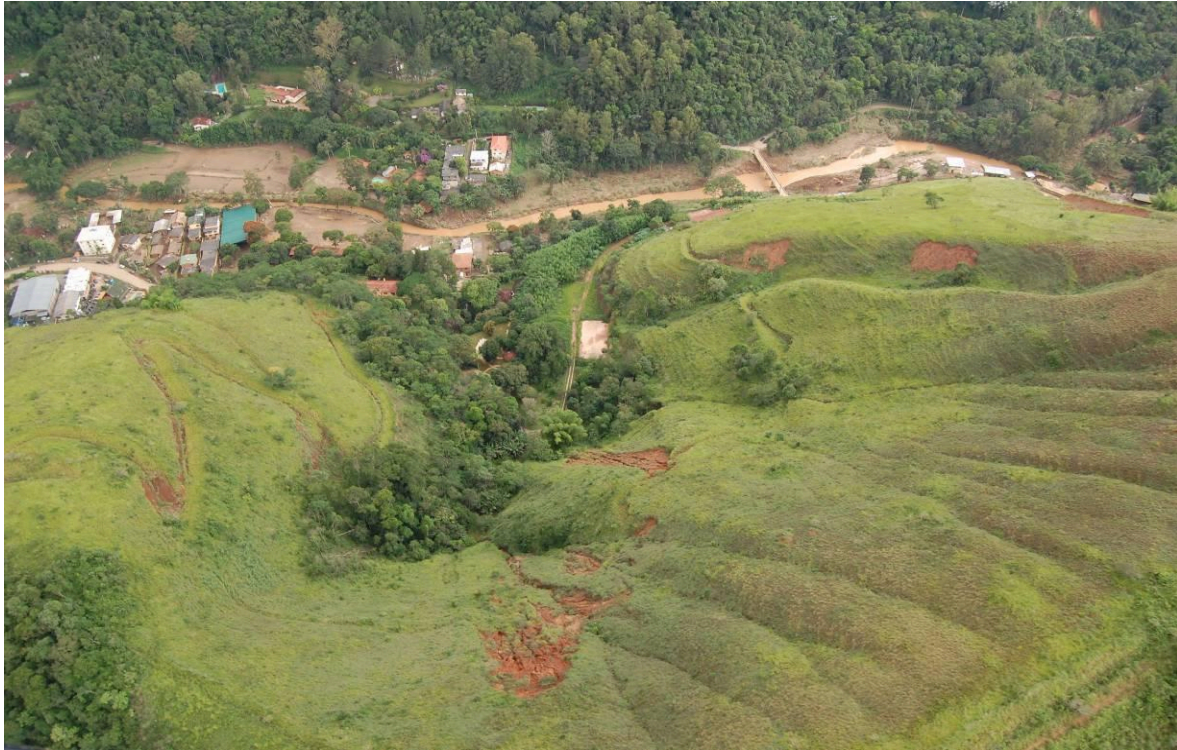
Figura 5 - Ponte do Vale da Lua. Este foto mostra como grandes áreas de pasto degradado canalizam as águas para determinadas valas, iniciando um processo de erosão e pequenos deslizamentos.

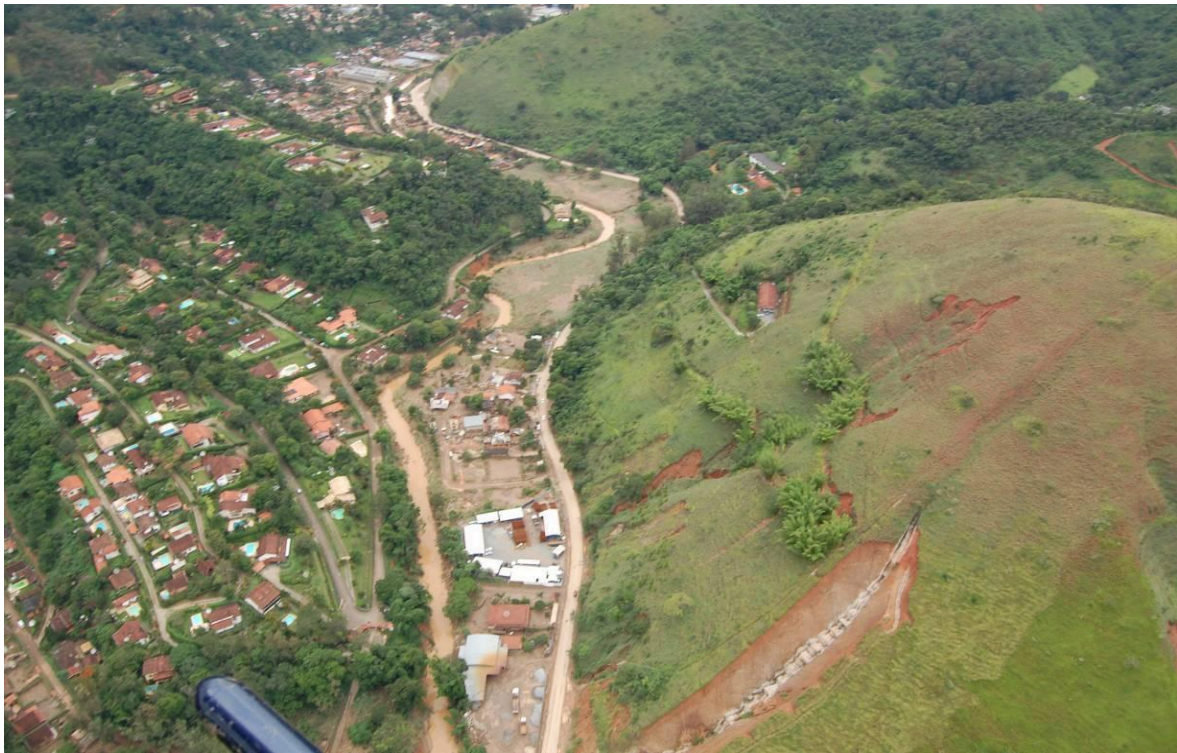
Figura 6 - Foto aérea mostrando processos erosivos

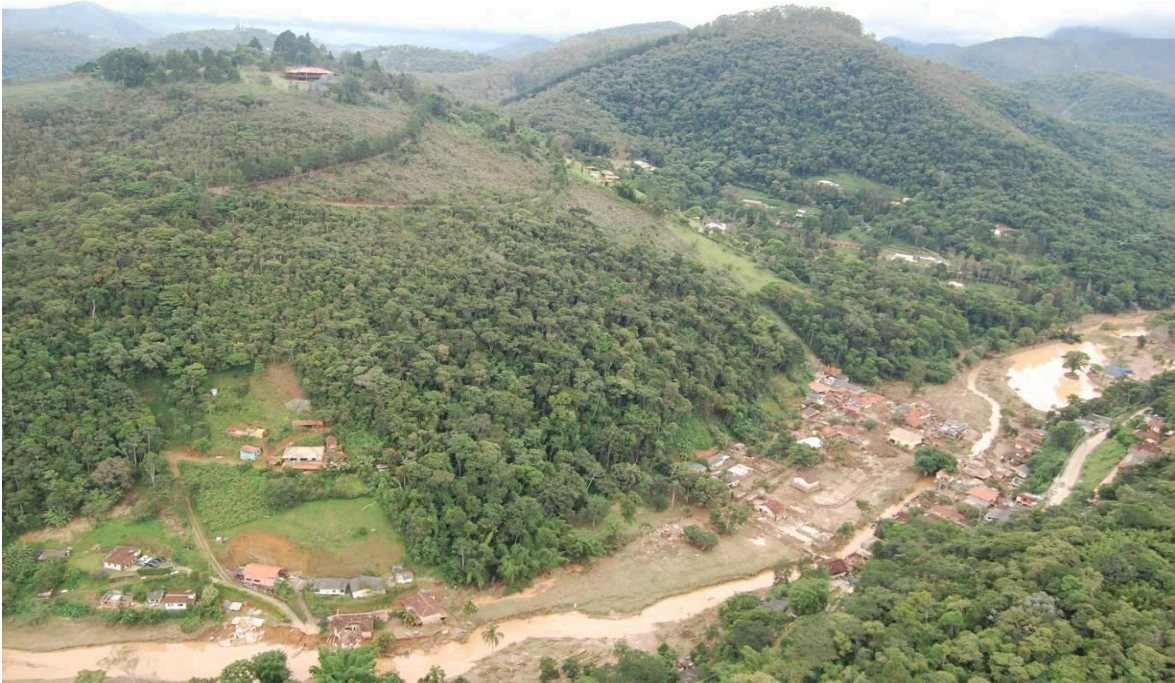
Figura 8 - Buraco do Sapo. Esta foto ilustra muito bem que o principal problema do

Vale do Cuiabá foi a inundação do rio e não deslizamentos de encostas, que normalmente apresentam número de vítimas fatais muito maiores.

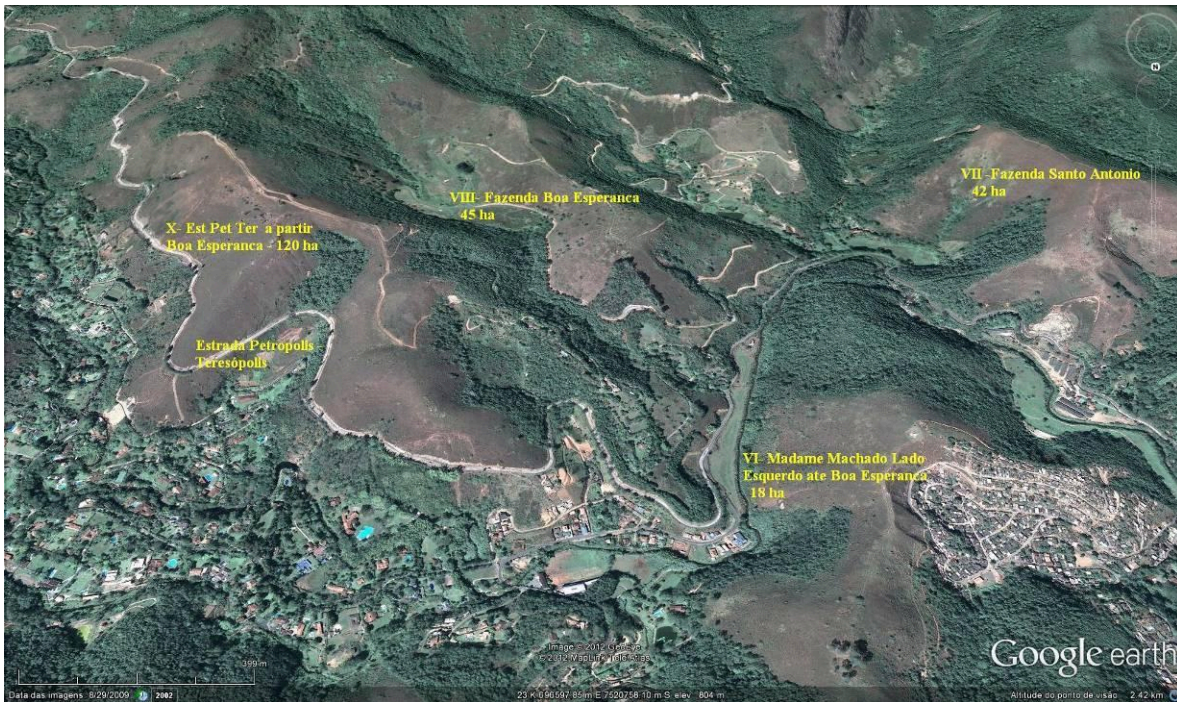
Figura 9 - Fazenda Santo Antônio - Área Desmatada 42 ha. Este local teve em 2008 um grande deslizamento que interrompeu a estrada na altura da Granja São Judas Tadeu.

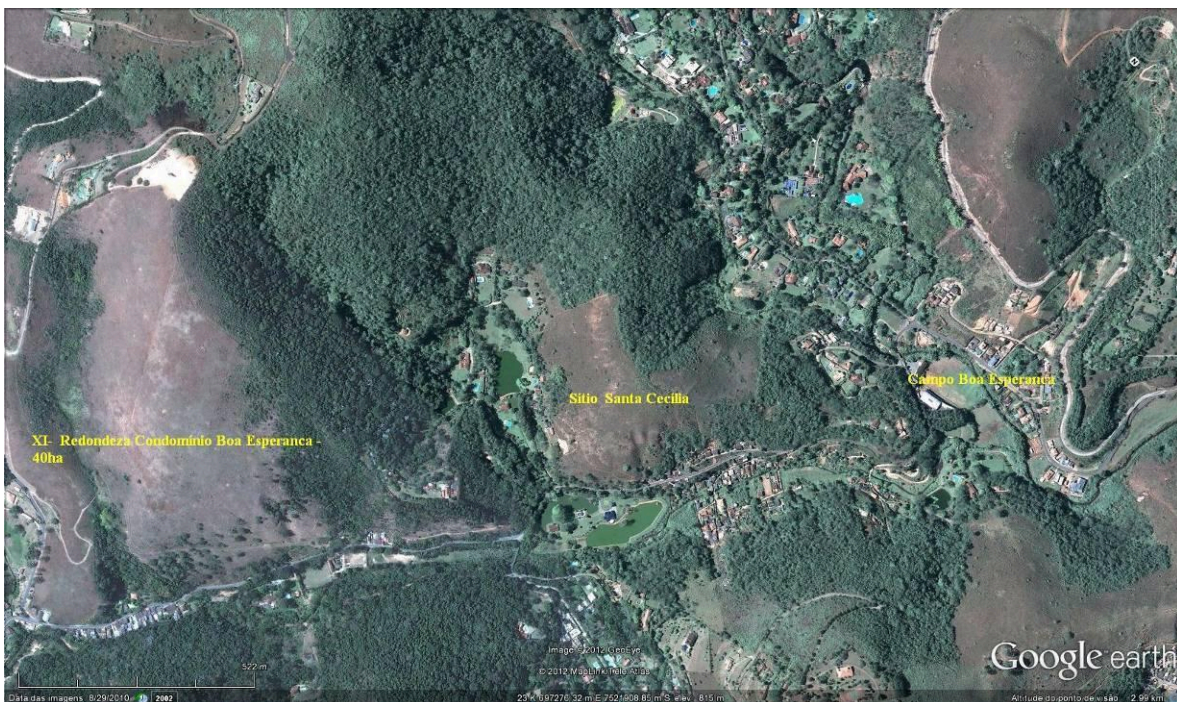
Figura 10 - Entrada do Condomínio Boa Esperança- Área Desmatada - 40 ha

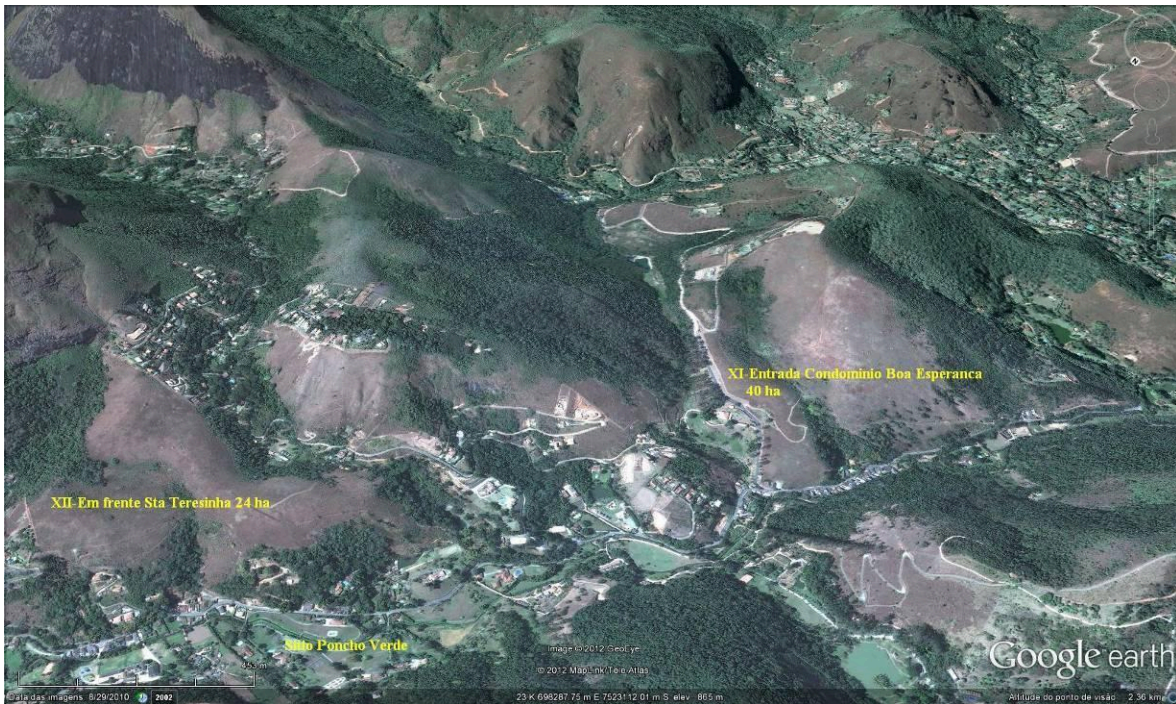
Figura 11 - Entrada do Condomínio Boa Esperança- Área Desmatada - 40 ha. Área em frente à comunidade de Santa Teresinha - Área Desmatada - 24 ha

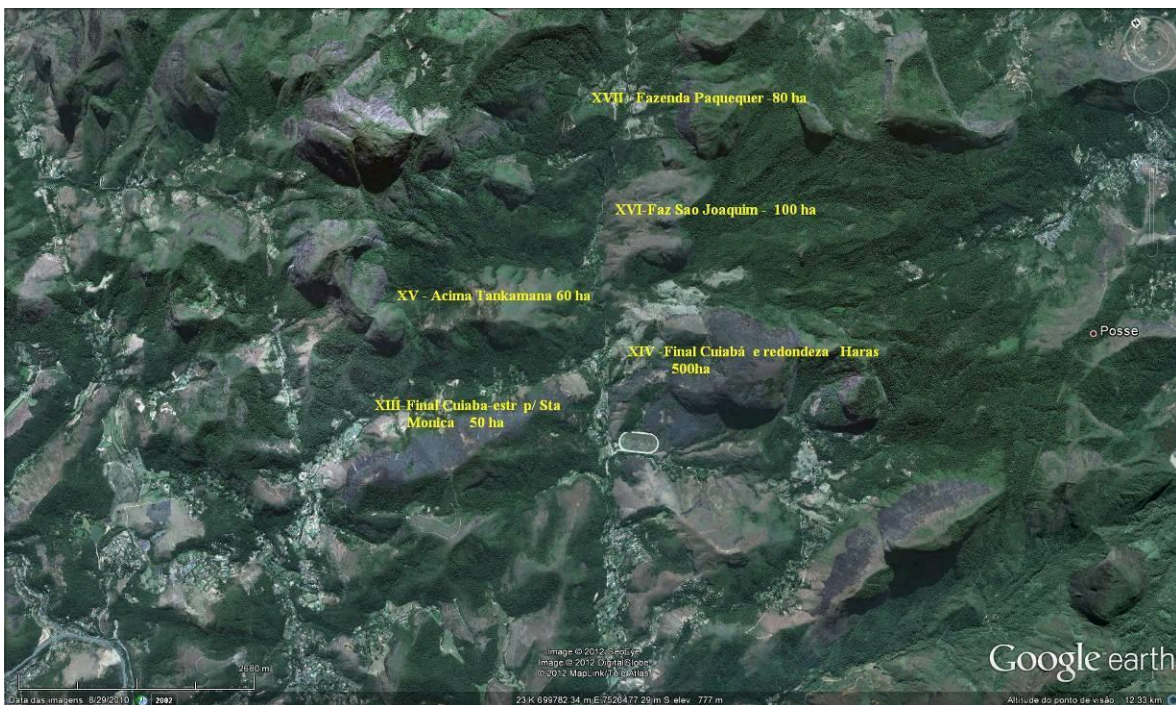
Figura 12 - Final do Cuiabá –Estrada para Santa Mônica. Área Desmatada - 50 ha

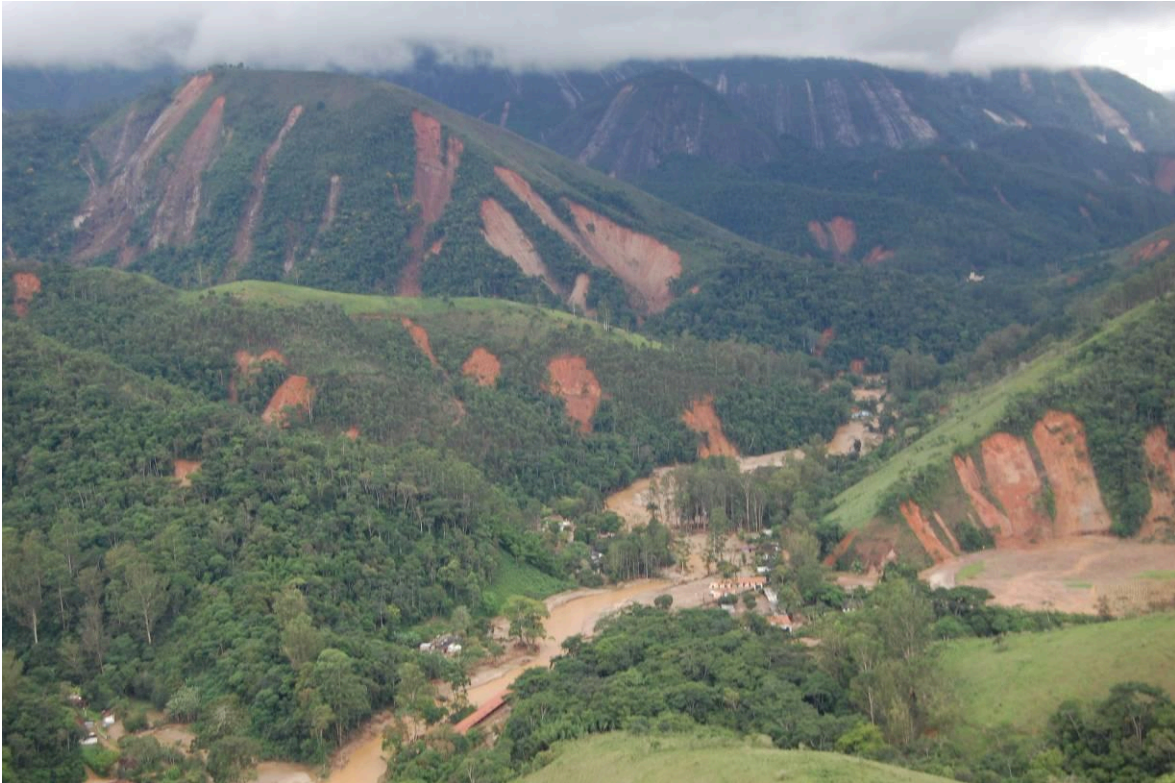
Figura 13 - Nota-se nesta foto que quase todos os deslizamentos tiveram origem em coroas de morro desmatadas, ou em áreas de risco natural, que são áreas com declividade maior que 45 graus.

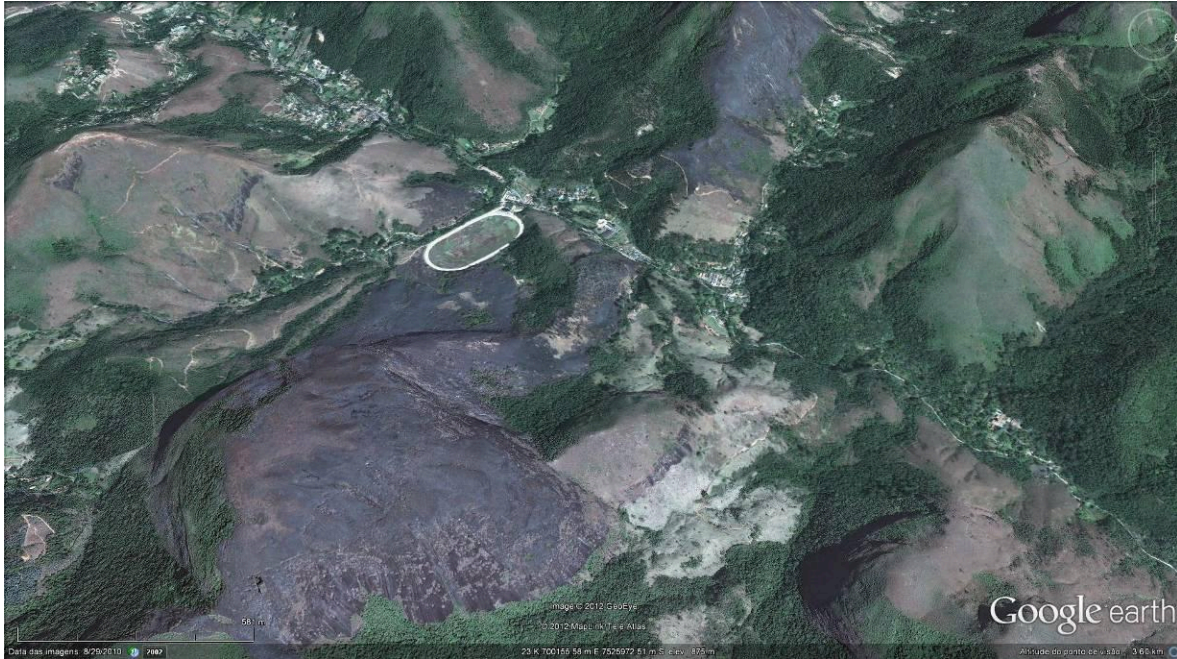
Figura 14 - Final do Cuiabá e estrada que vai para Santa Mônica, mostrando do lado esquerdo o Haras e redondezas. Área toda desmatada e queimada (área escura).

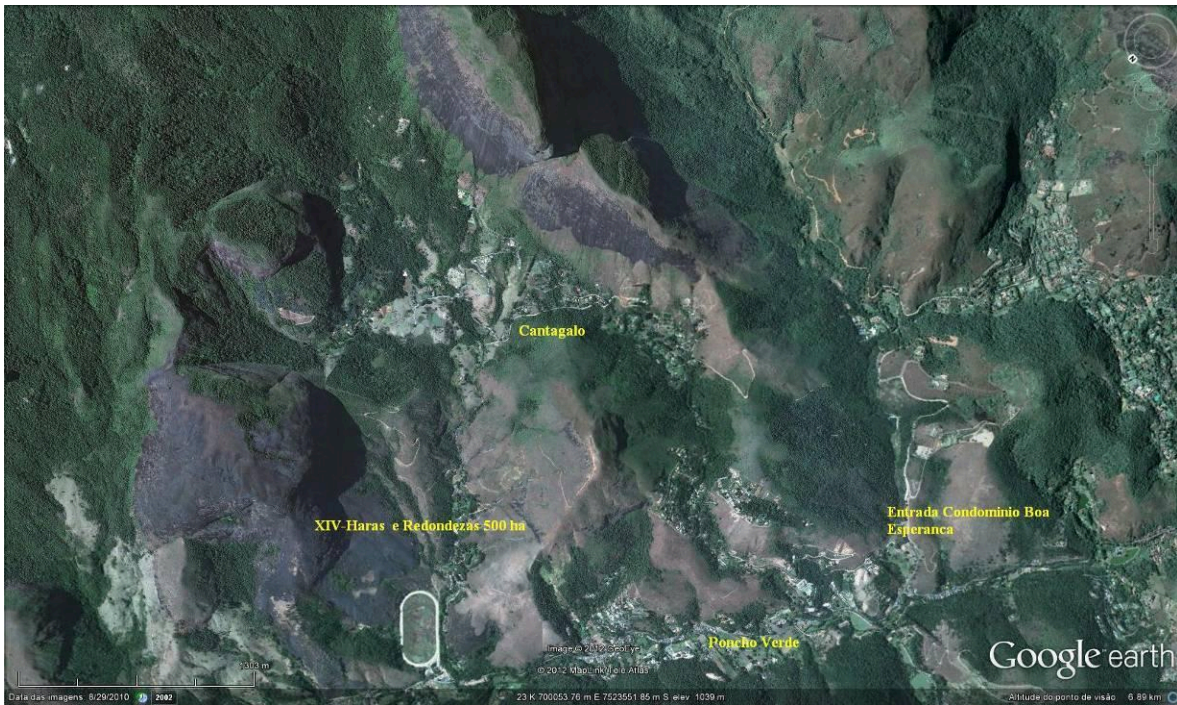
Figura 15 - Final do Cuiabá, Haras e redondezas, incluindo Cantagalo. Área Desmatada - 500 ha

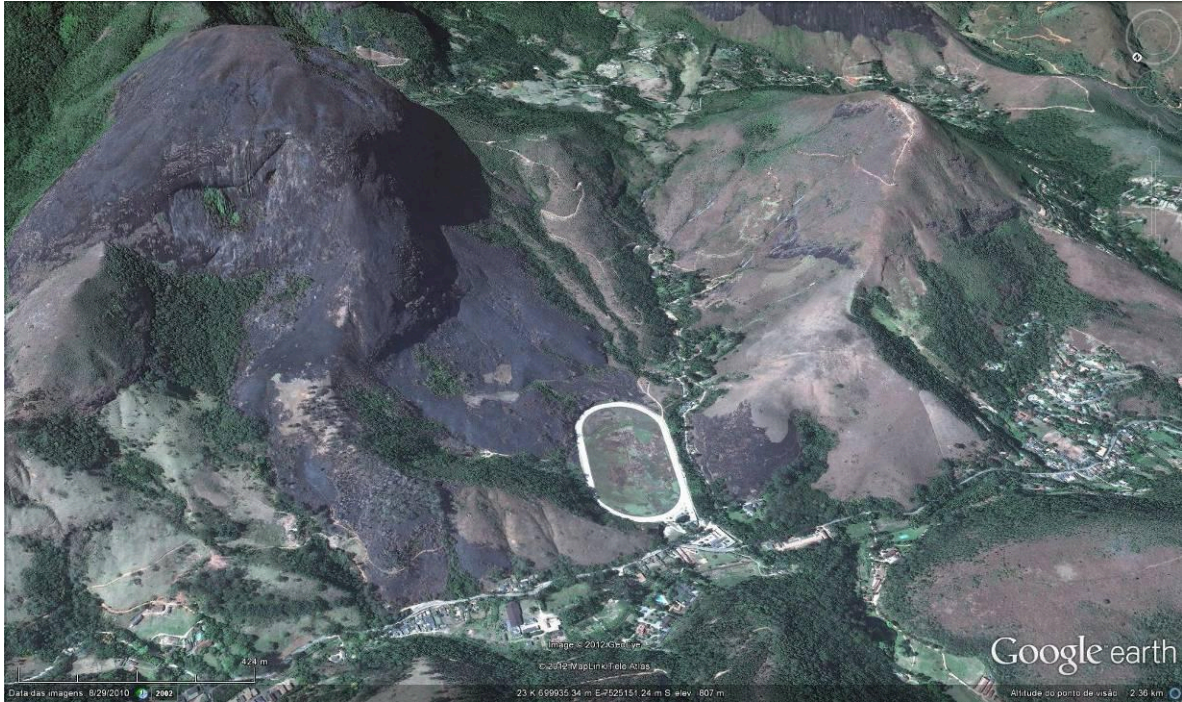
Figura 18 - Vista de toda a bacia de captação em torno do Haras, sendo a que mais contribuiu para a inundação do Rio Cuiabá. Contribuiu cerca de 58% da água do Cuiabá e 37% do Rio Santo Antonio

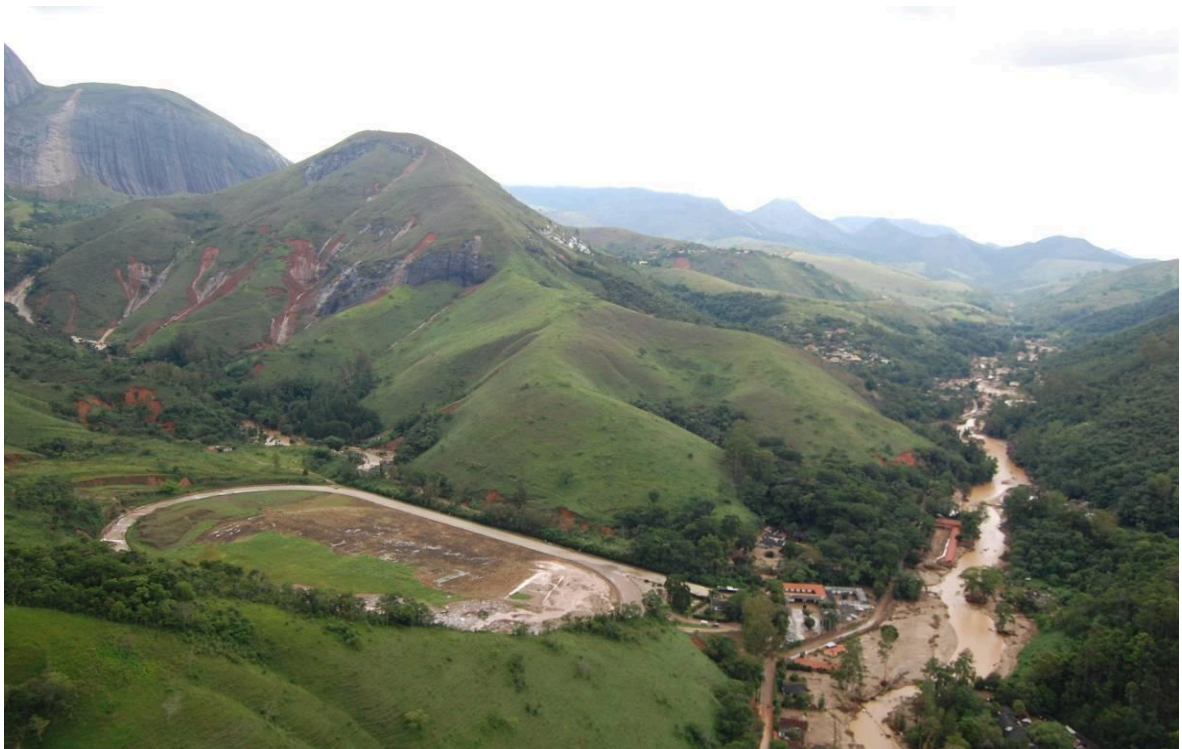
Figura 19 - Haras e redondezas com evidentes processos de erosão.

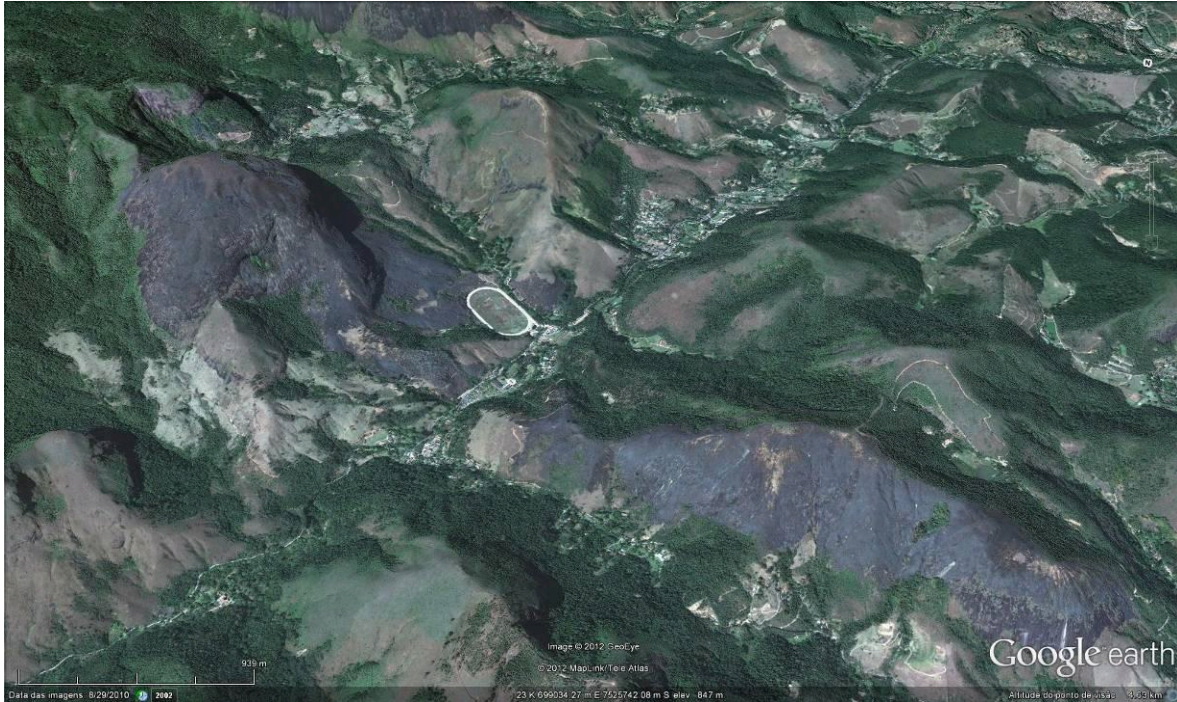
Figura 20 - Visão geral da bacia do Haras, Fazenda São Joaquim, final do Cuiabá e estrada para Santa Monica, onde se vê claramente a grande área desmatada e queimada. Foto de setembro de 2010.
