**REPORTE**

**CIUDAD INDUSTRIAL**

**LEVANTAMIENTO FOTOGRAFICO**

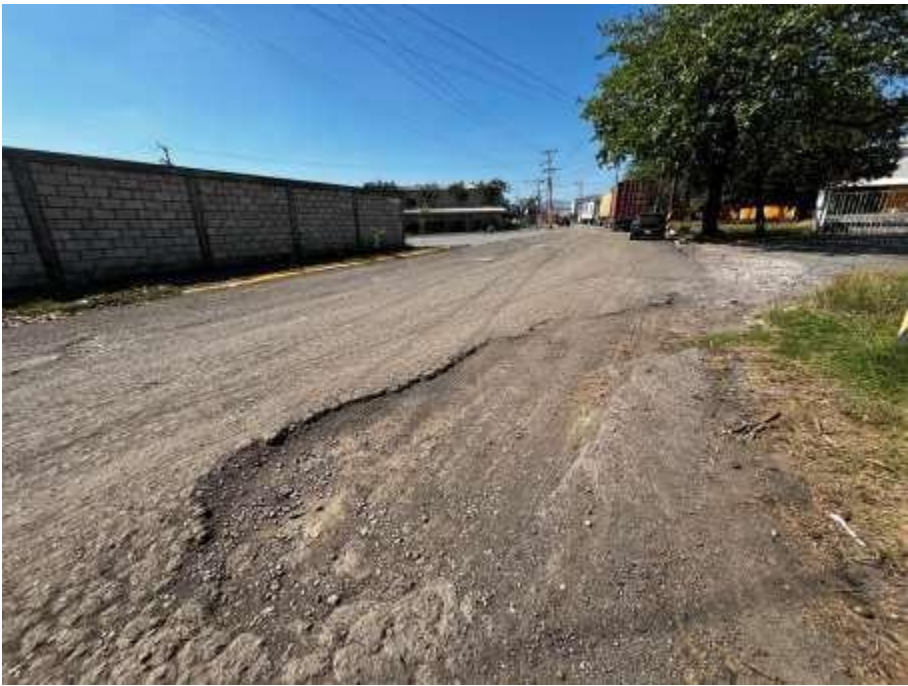
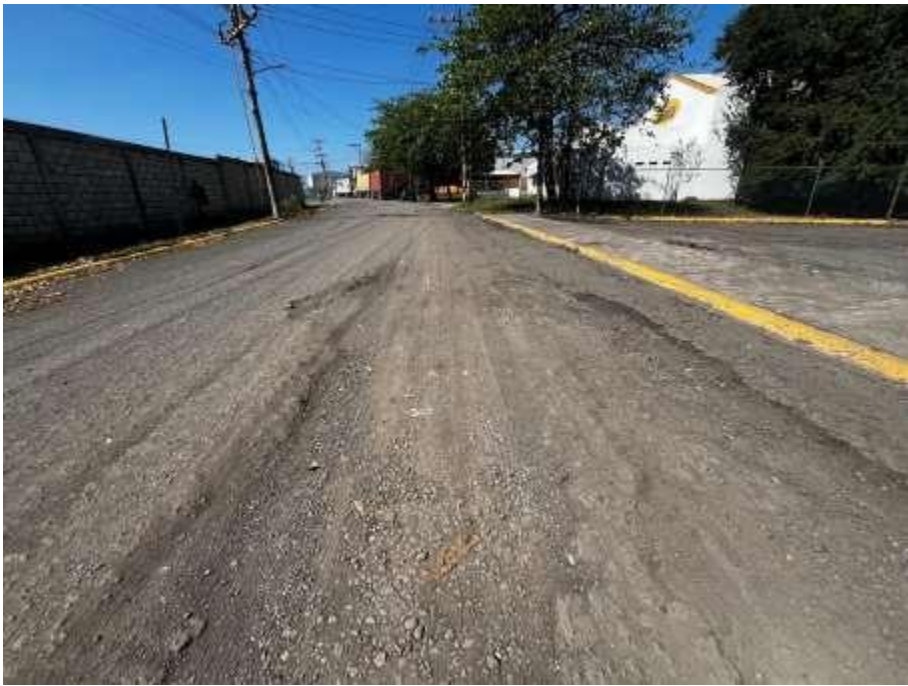
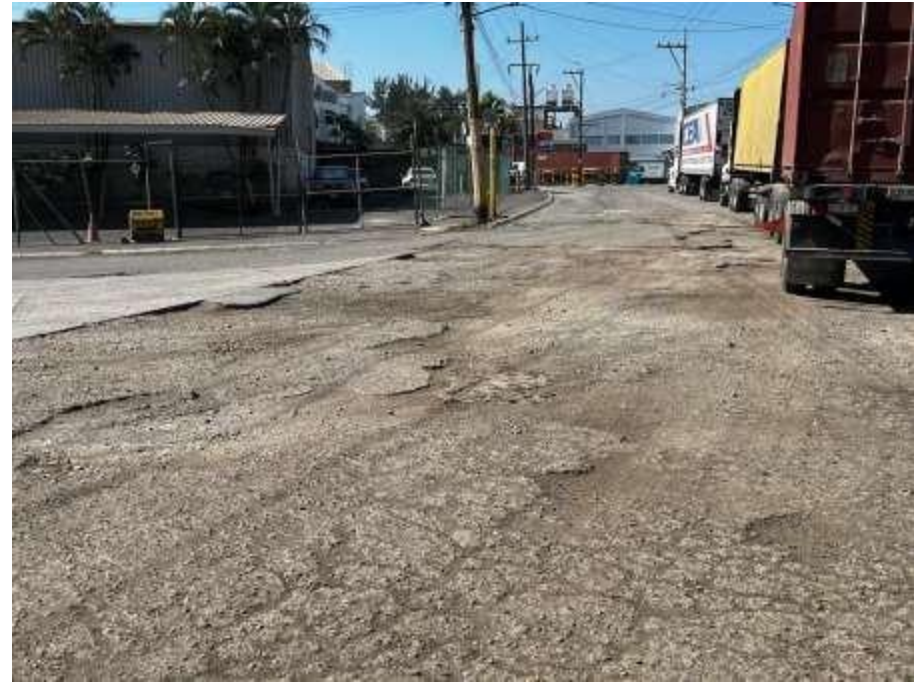
CALLE FRAMBOYANES ENTRE AV. DE LAS  
TORRES Y AV. ARRAYANES.  
TORRES Y AV. ARRAYANES.

- En esta cuadra al continuar por Framboyanes como se muestra en las imágenes en su mayor parte se encuentra deteriorada la carpeta con la que contaba, la sugerencia al igual que la cuadra anterior es el rehabilitado partiendo desde la base, con excepción de que esta cuadra al ser más grande cuenta con algunas secciones que se pueden rescatar solo bacheando, esto con el fin de reducir en manera de lo posible los gastos.
- Estado: **Rojo**

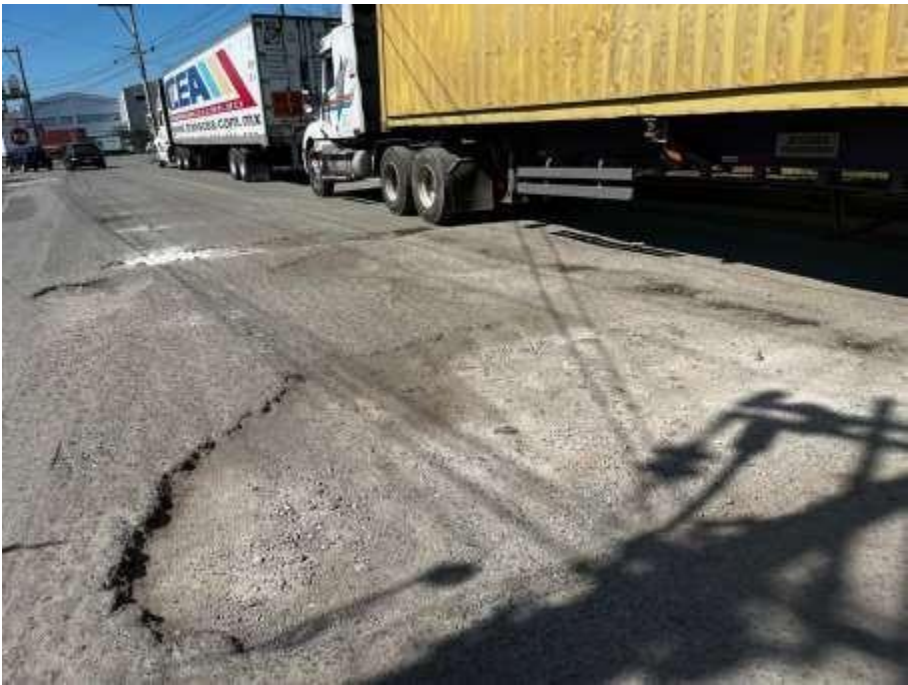
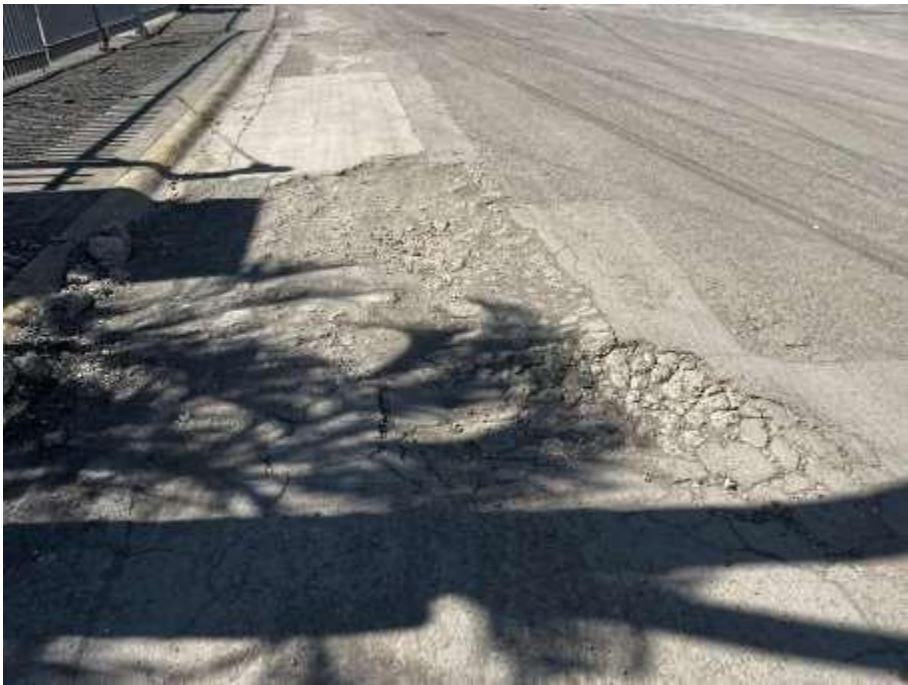
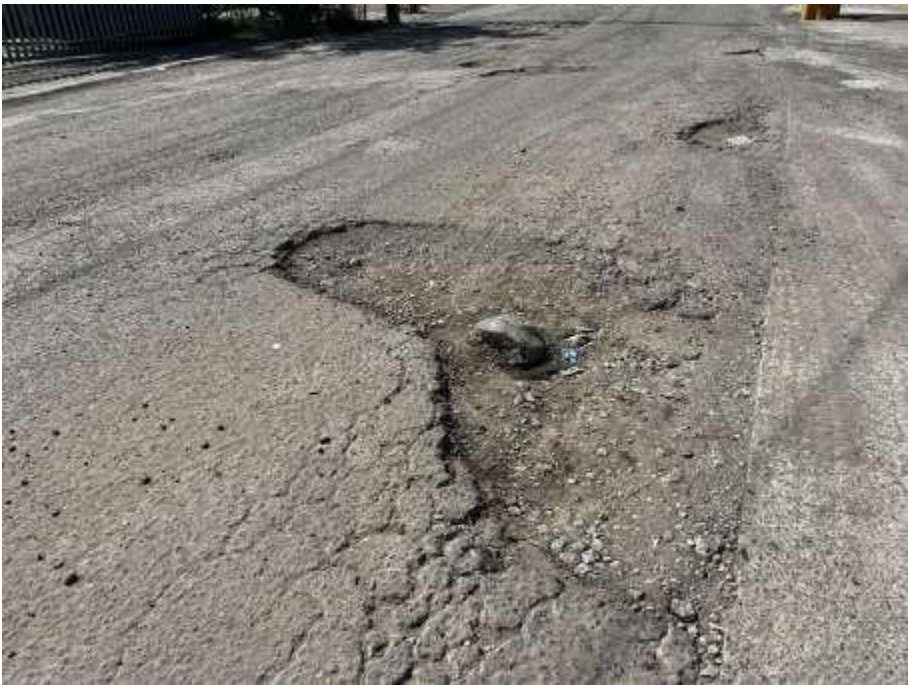
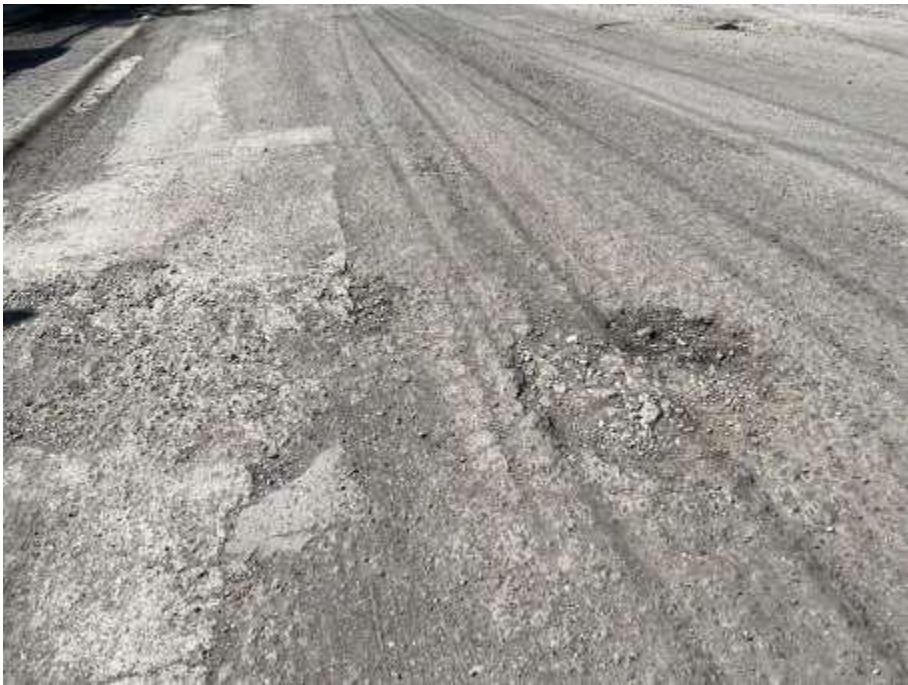
- En esta cuadra solo al inicio esquina con Av. Arrayanes y al final esquina con calle almendros son los puntos más críticos, considero factible bachear con carpeta que es con lo que está habilitada esta Av. Framboyanes para dejarla en condiciones óptimas para circular.
- Estado: **Naranja**

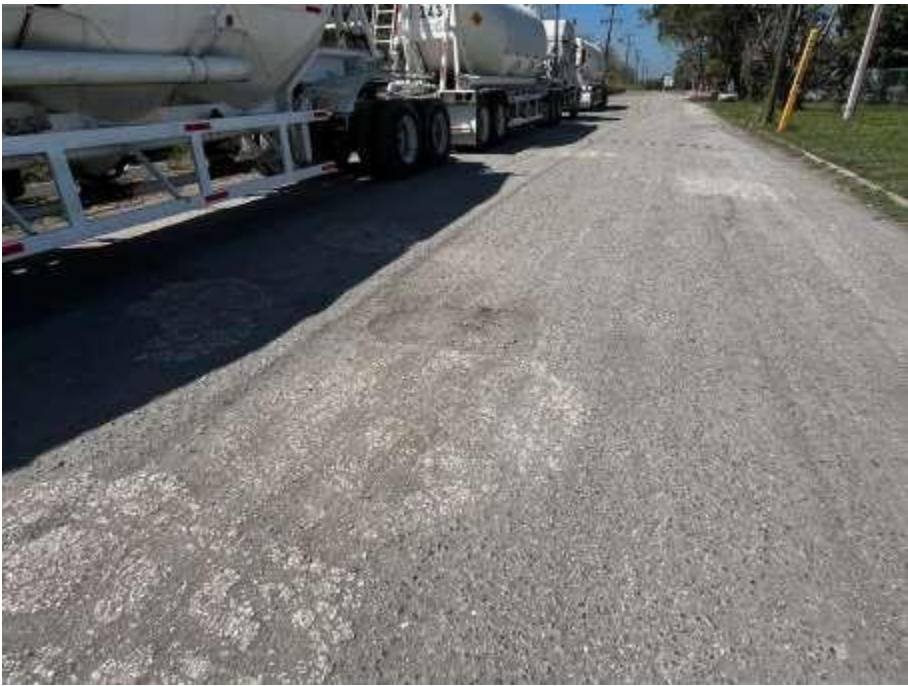
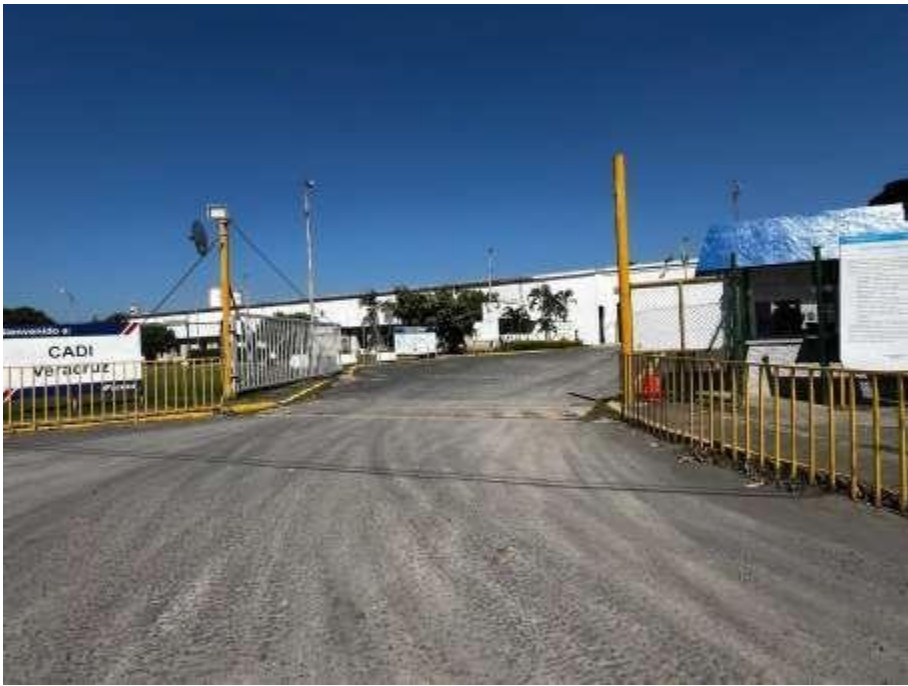
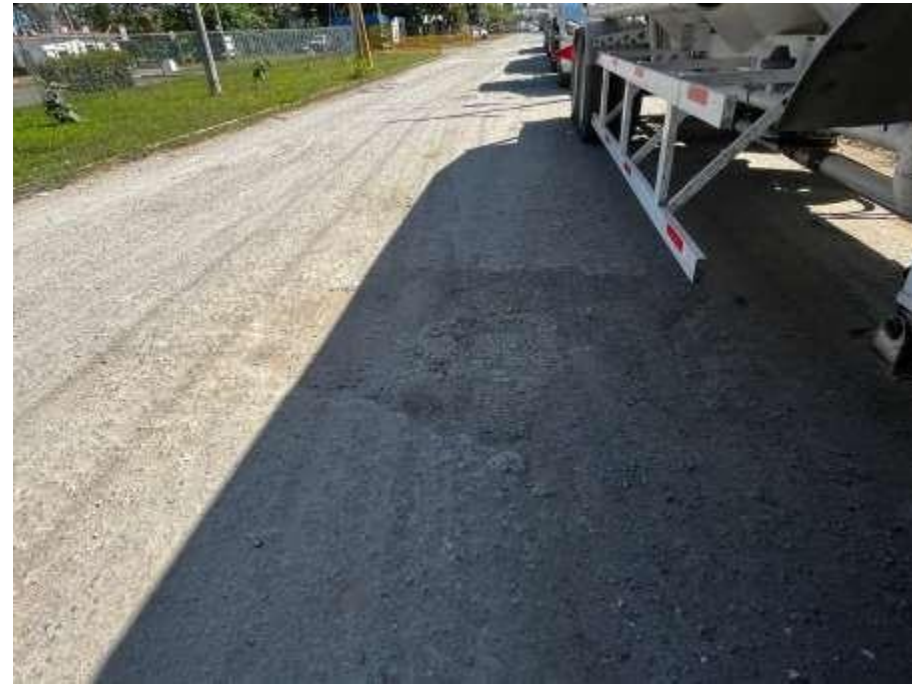
CALLE UNO ENTRE CALLE FRAMBOYANES Y  
ESPUELA F.F.C.C CD. INDUSTRIAL.  
ESPUELA F.F.C.C CD. INDUSTRIAL.

- En esta cuadra es mínimo lo que se encuentra deteriorada, es utilizada principalmente por CEMEX, al ser una calle secundaria que no hay mucha circulación con un poco de bacheo considero que quedaría en condiciones óptimas.
- Estado: **Naranja**

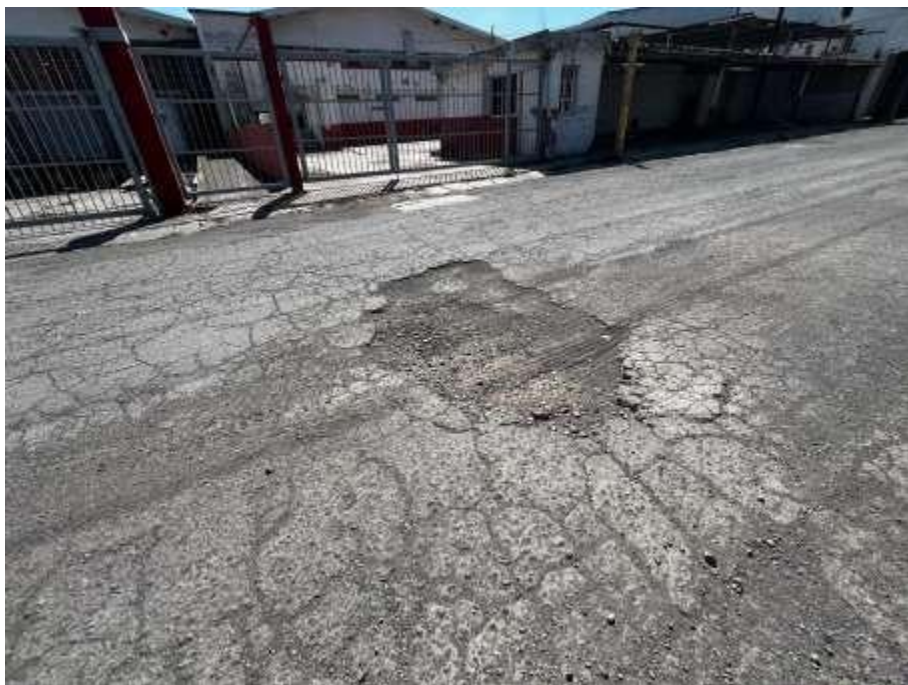
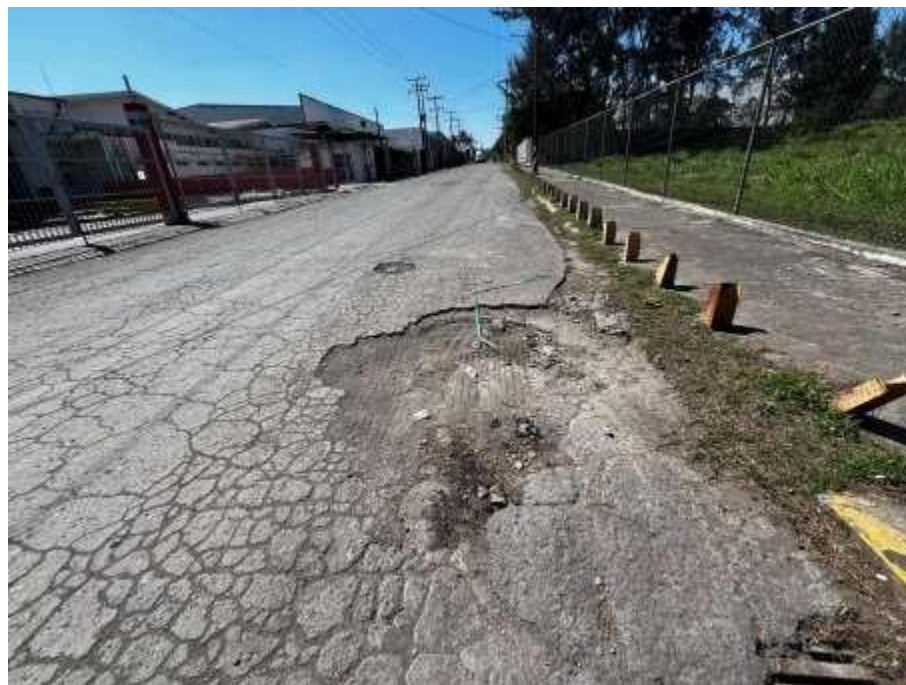
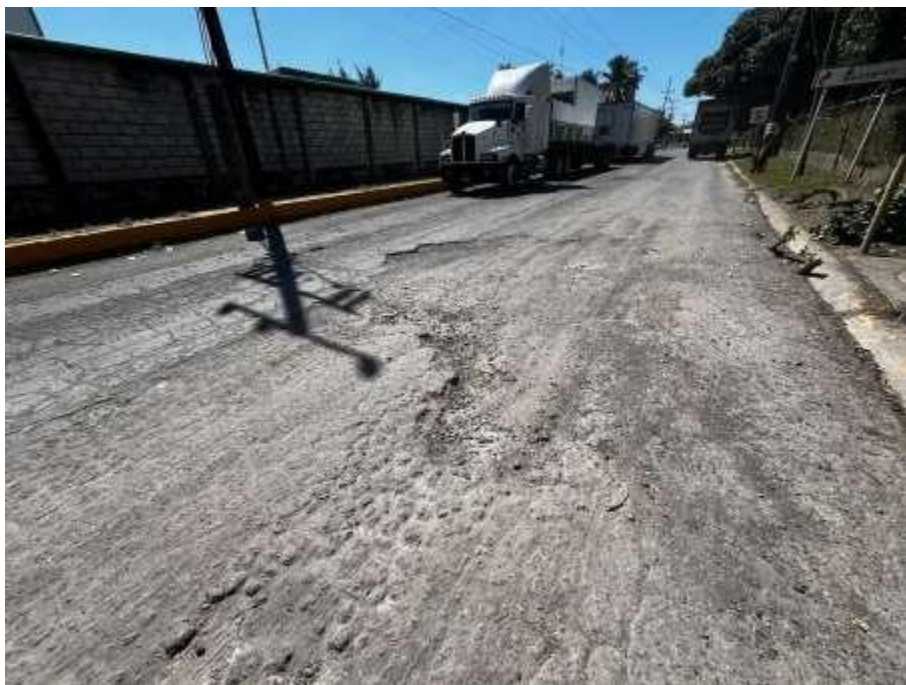
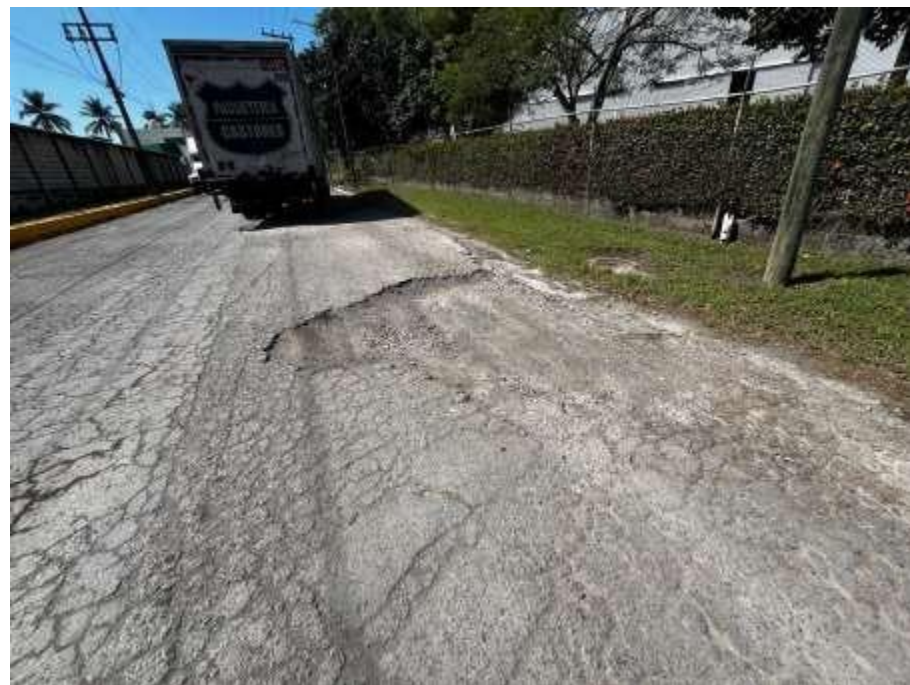
**CALLE FRAMBOYANES ENTRE CALLE  
ALMENDROS Y CALLE CIRUELOS.  
ALMENDROS Y CALLE CIRUELOS.**

- En esta sección de Framboyanes la sugerencia es únicamente bachear las partes de carpeta asfáltica más deterioradas, sería suficiente para una circulación más óptima.
- Estado: **Naranja**

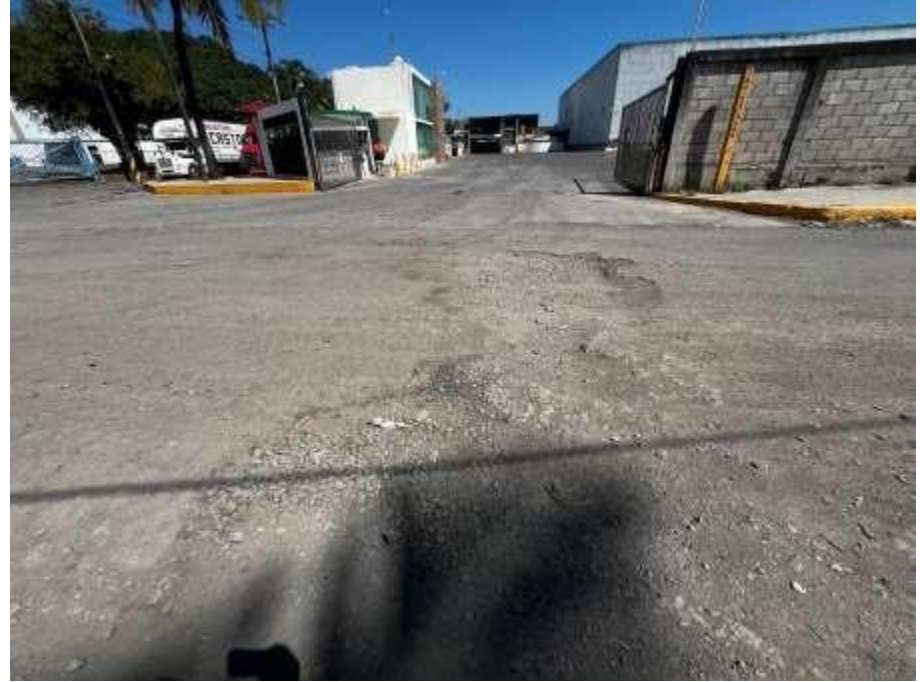
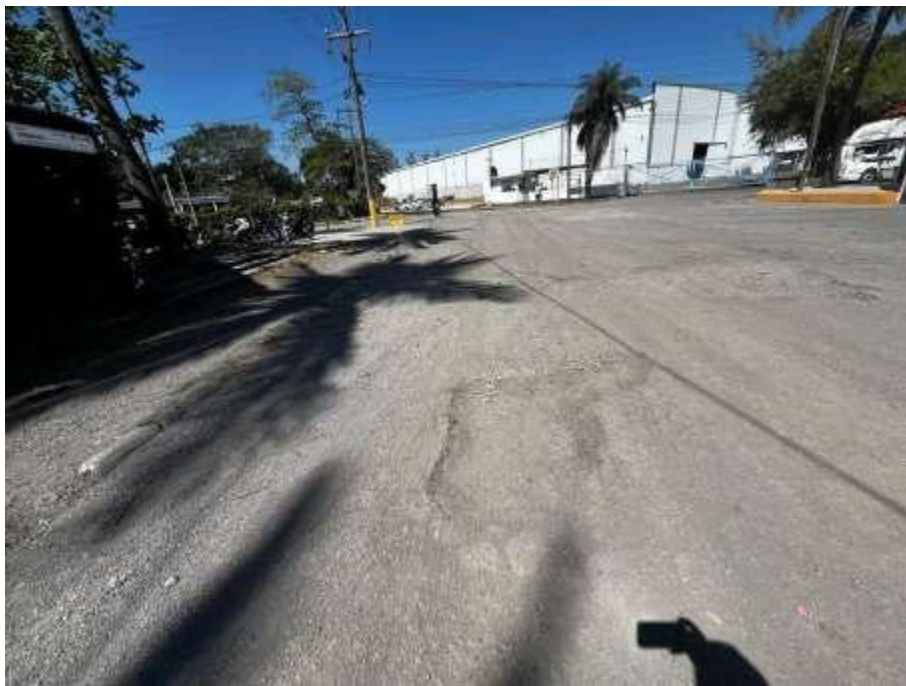
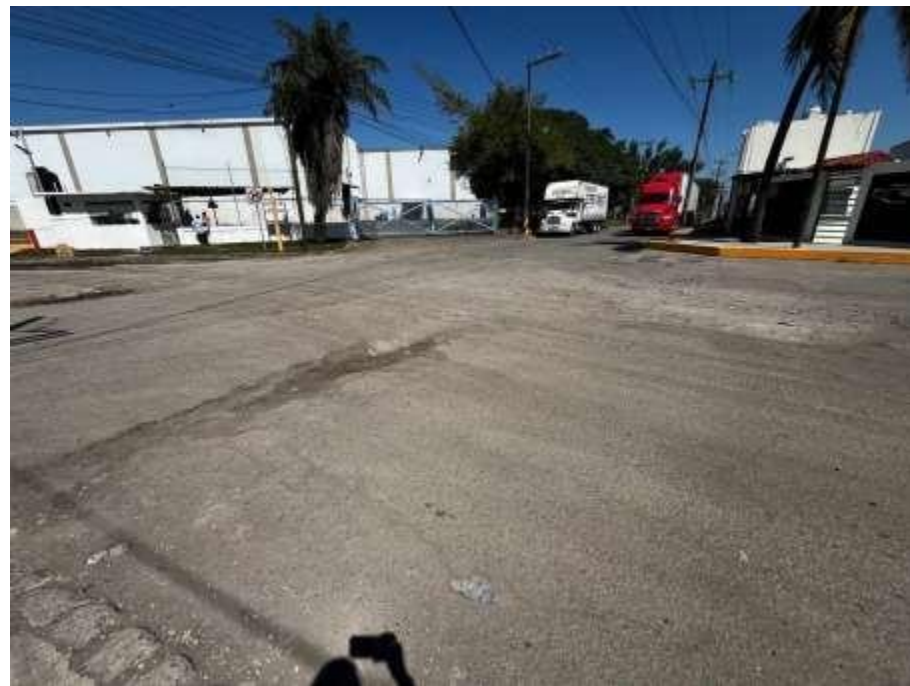
CALLE CIRUELOS ENTRE CALLE FRAMBOYANES Y  
CALLE ACACIAS.  
CALLE ACACIAS.

- Esta cuadra solo presenta deterioro en su carpeta asfáltica en esquina con calle framboyanes, solo se sugiere el bacheo del punto crítico en esta calle.
- Estado: **Naranja**

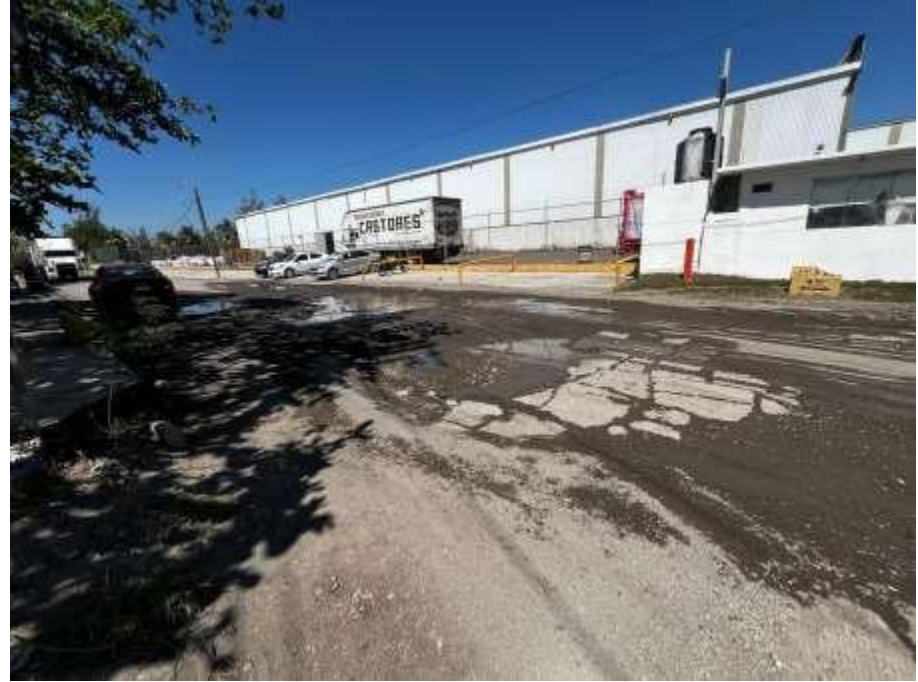
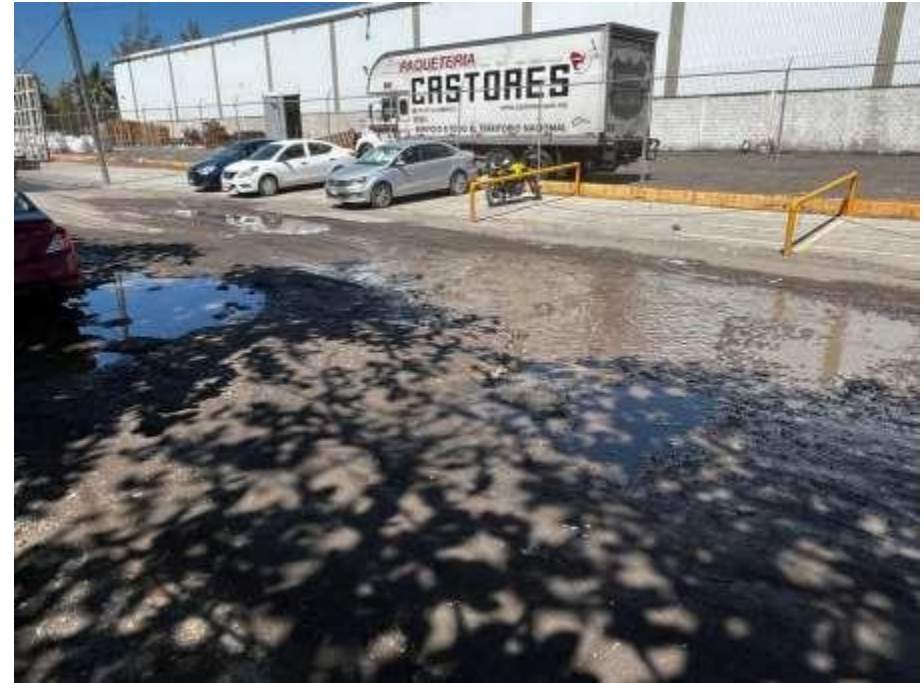
**CALLE DOS ENTRE CALLE FRAMBOYANES Y  
ESPUELA F.F.C.C CD. INDUSTRIAL.  
ESPUELA F.F.C.C CD. INDUSTRIAL.**

- Esta cuadra solo presenta deterioro en su carpeta asfáltica en esquina con calle framboyanes, solo se sugiere el bacheo del punto crítico en esta calle.
- Estado: **Naranja**

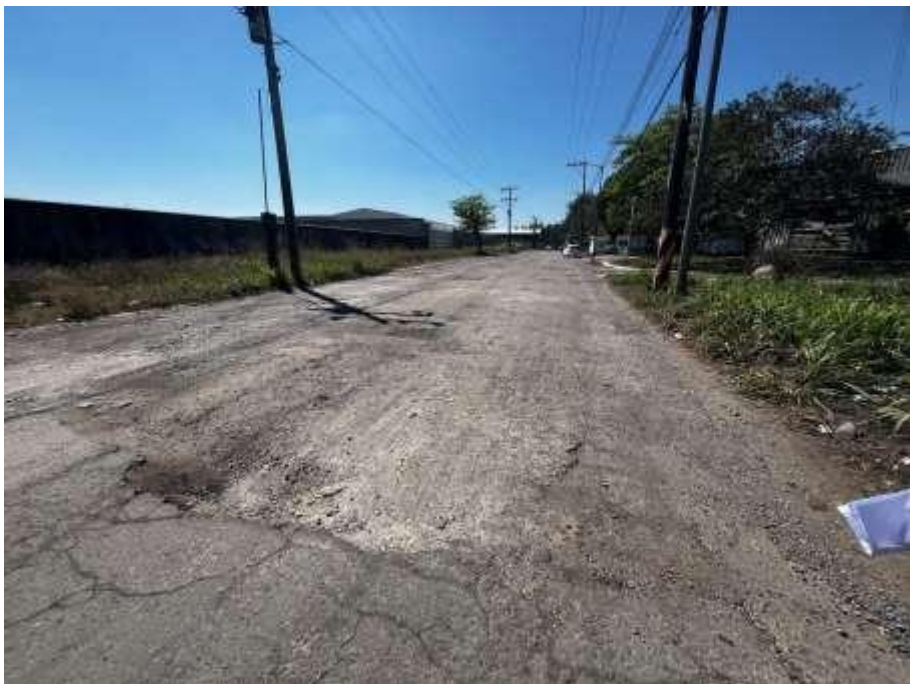
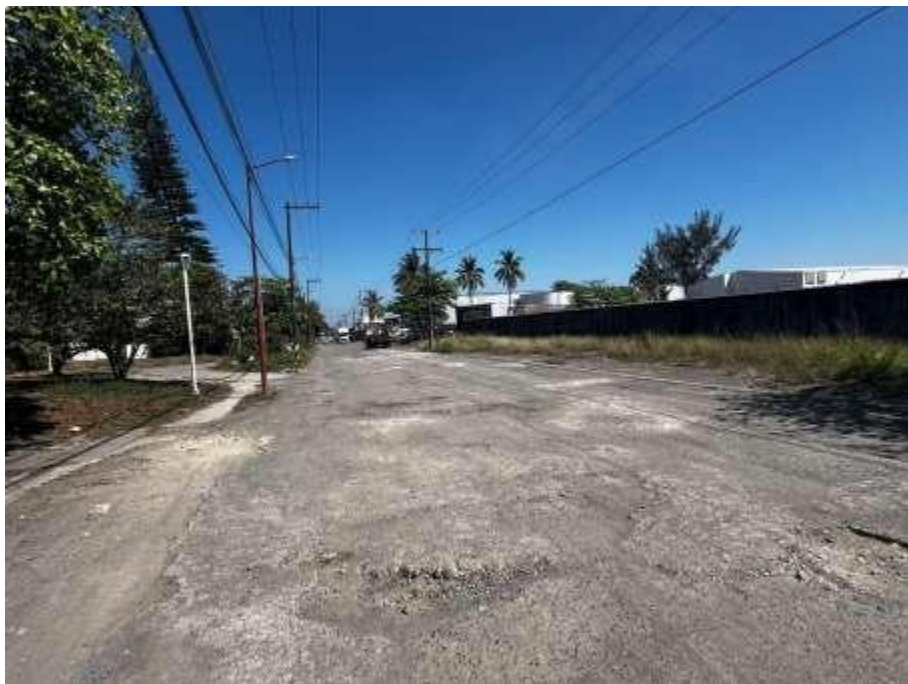
- En esta sección de la calle Framboyanes a pesar de ser una sección grande no presenta tantos problemas, requiere bacheo en ciertas zonas de su carpeta asfáltica para una circulación más óptima.
- Estado: **Naranja**

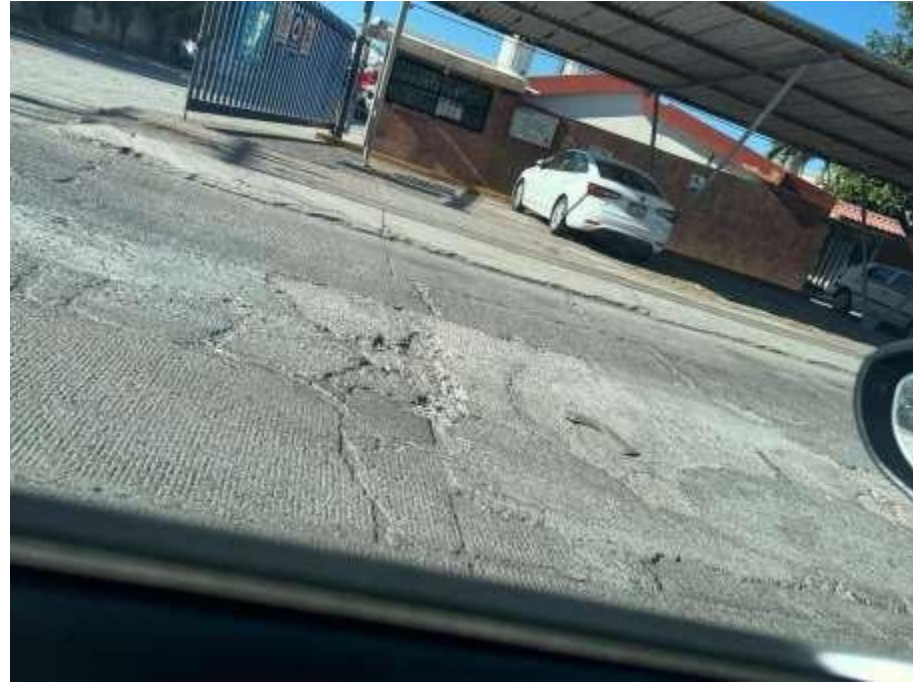
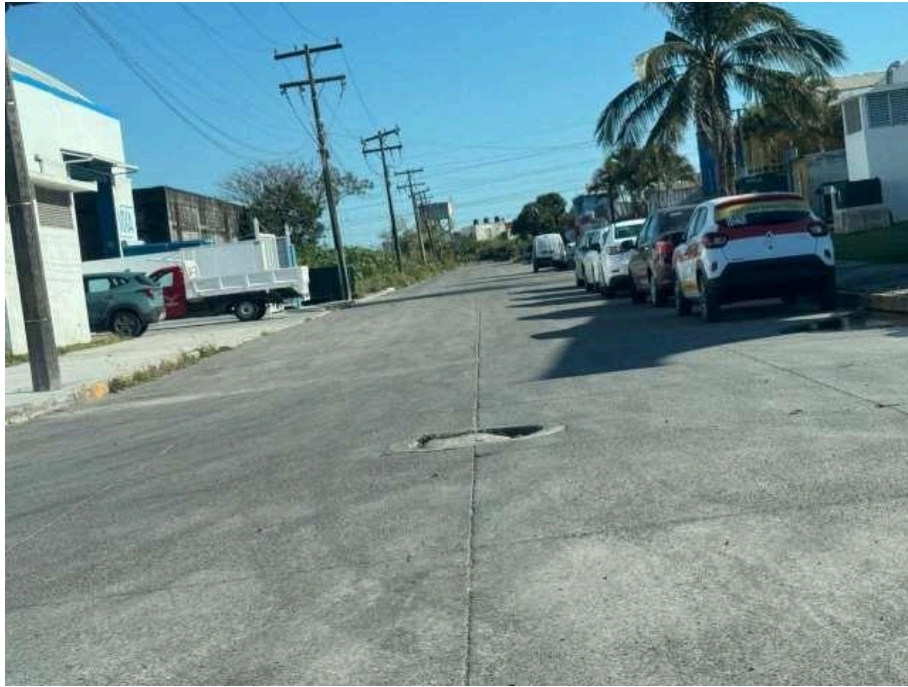
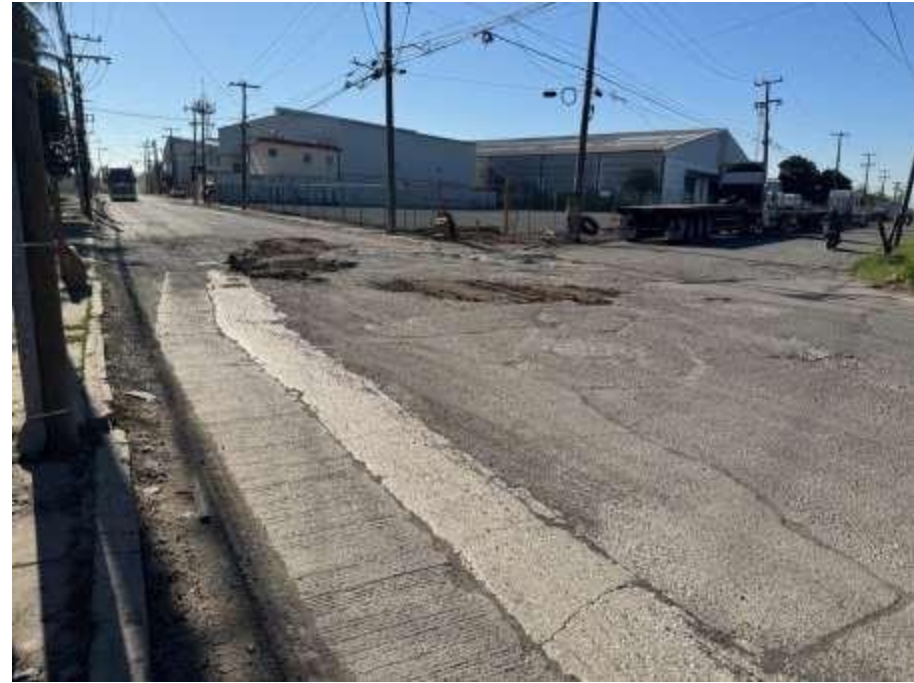
- En esta última cuadra de Framboyanes tiene una sección de baches y concreto en mal estado como se muestra en las imágenes, una tapa de registro sumida y baches rellenos de escombros y tierra, la sugerencia es el corte de la sección deteriorada y volver a colar para un mejor rendimiento del trabajo y circulación óptima.
- Estado: **Naranja**

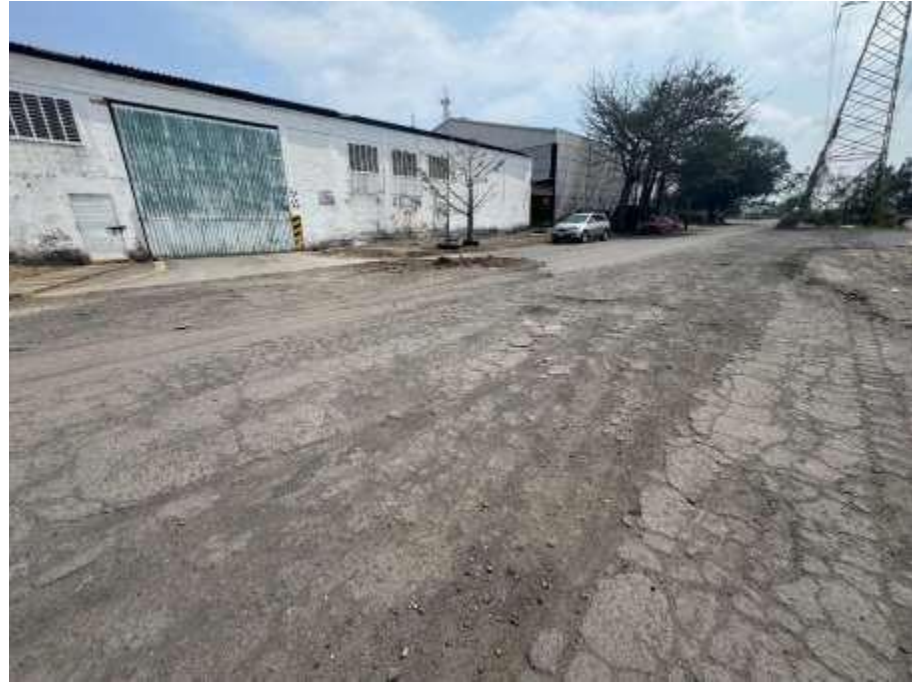
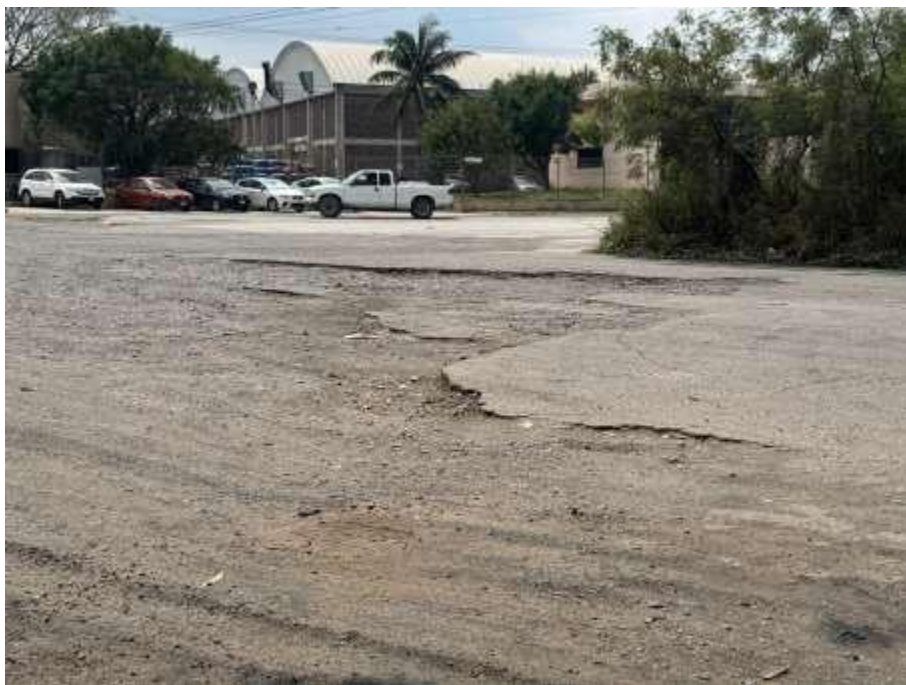
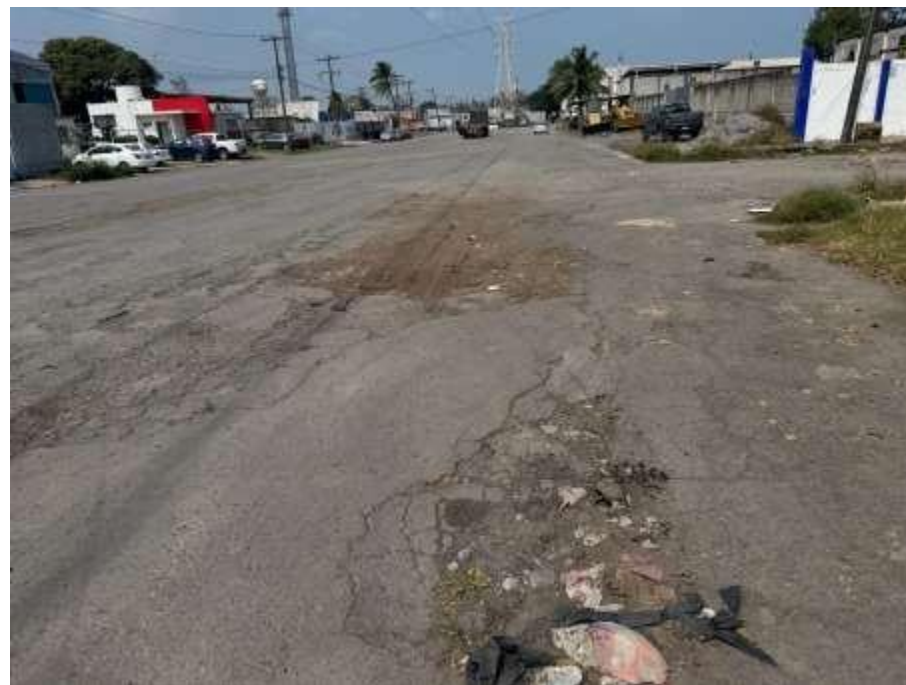
- En esta sección de Av. De las Torres el deterioro de la carpeta asfáltica es de igual forma considerable y la sugerencia es el rehabilitado de la cuadra partiendo desde la base al igual que se sugiere la limpieza de las laterales ya que hay basura obstruyendo el camino.
- Estado: Rojo

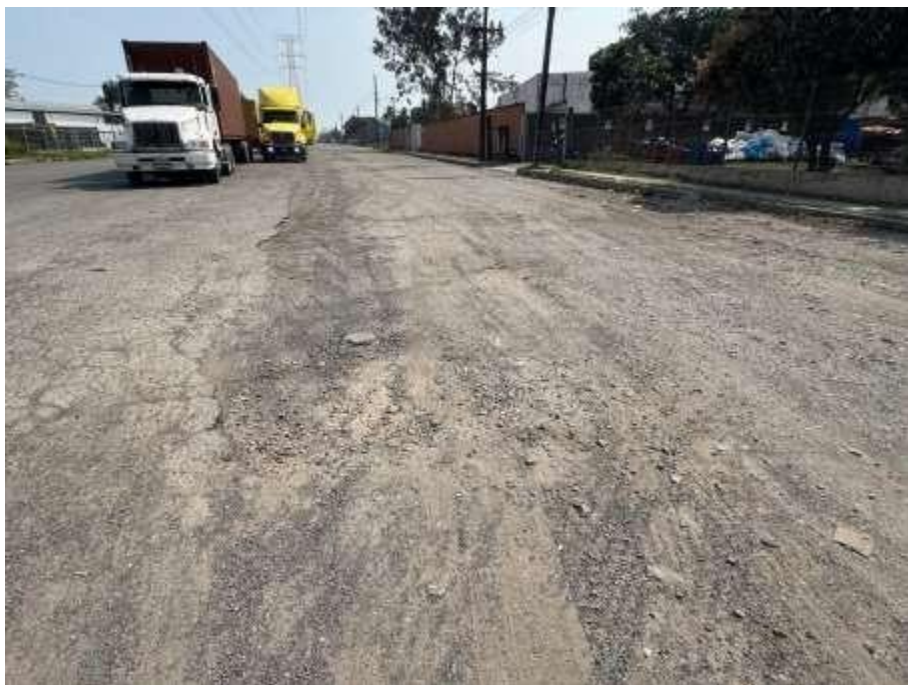
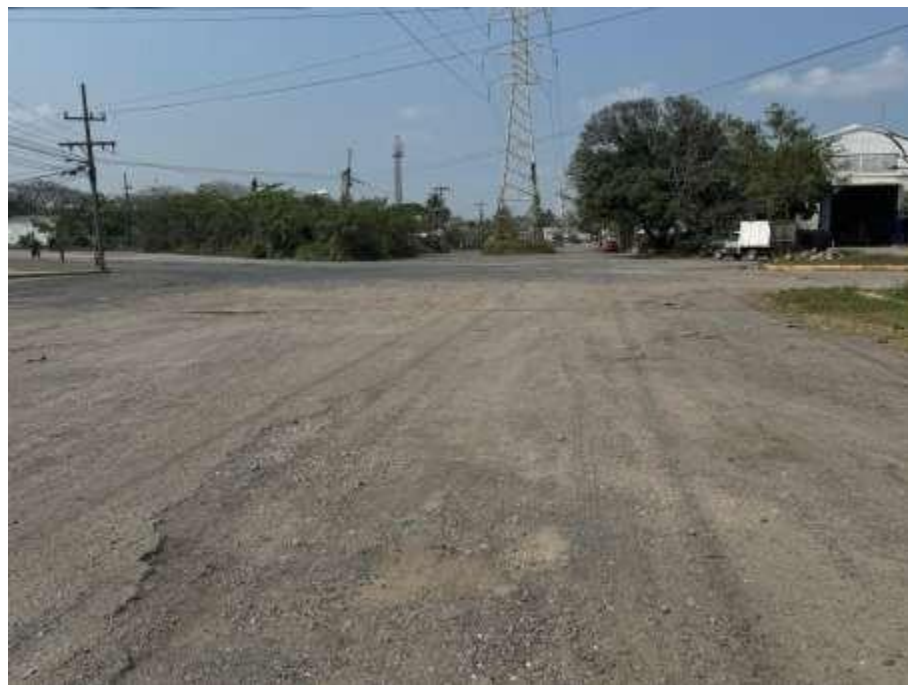
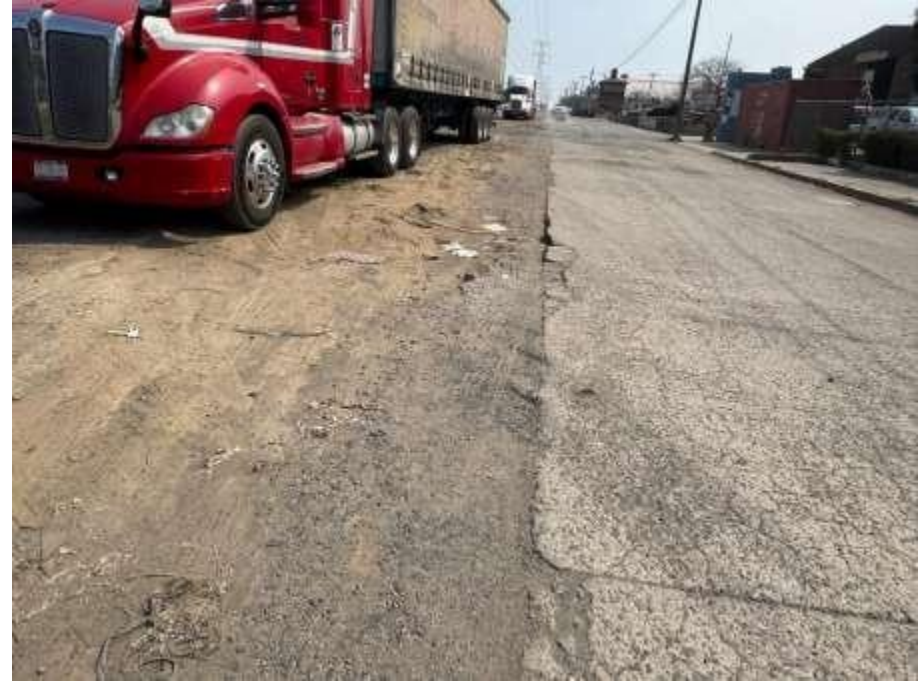
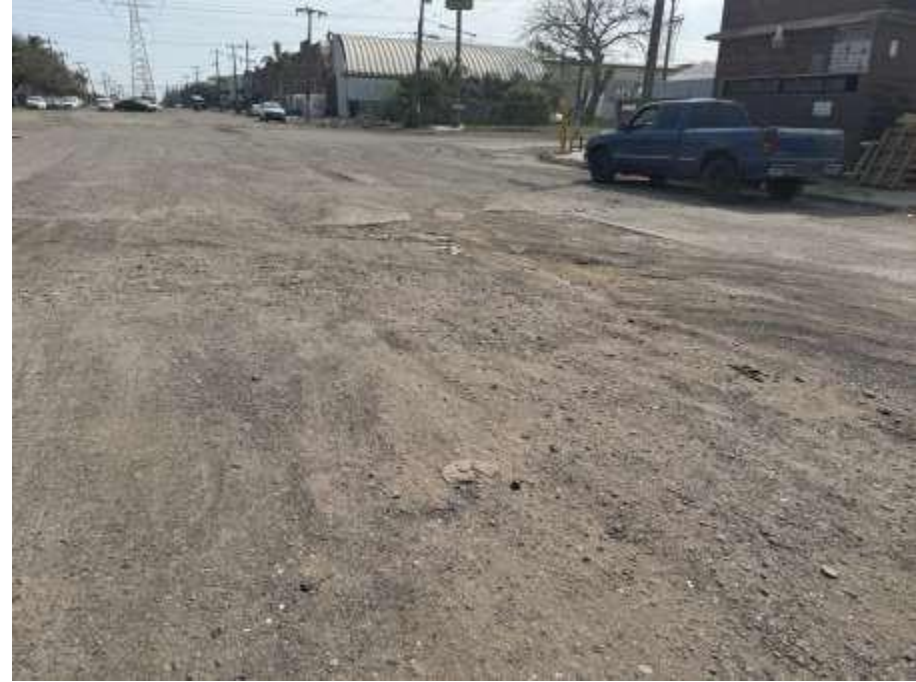
- En esta cuadra de Av. De las torres la carpeta asfáltica se encuentra deteriorada en su mayoría, con baches y una superficie irregular que ya es más terracería. Se sugiere por las condiciones tan malas, la rehabilitación de la cuadra partiendo desde la base.
- Estado: **Rojo**

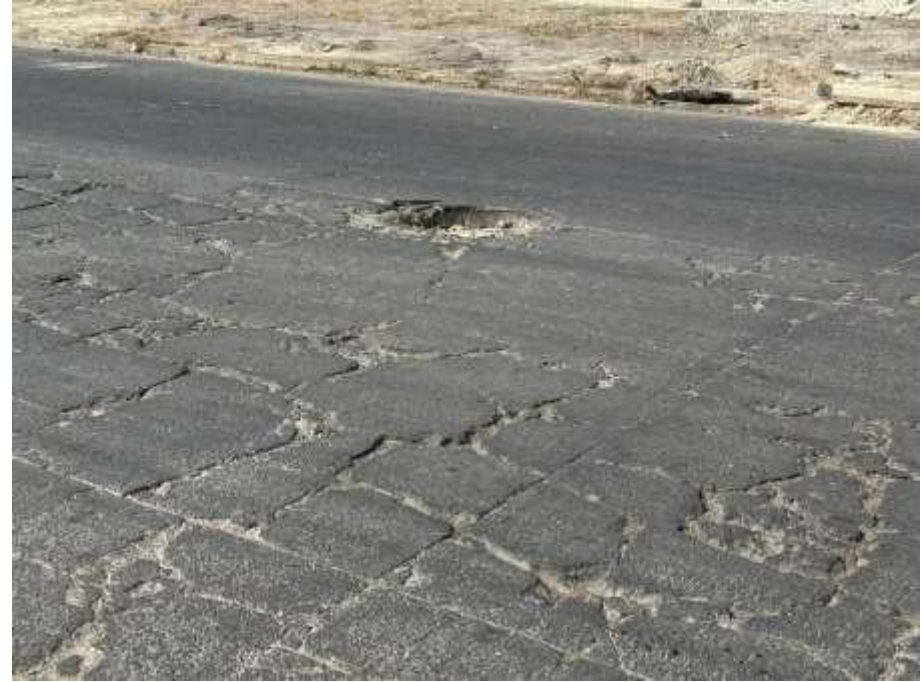
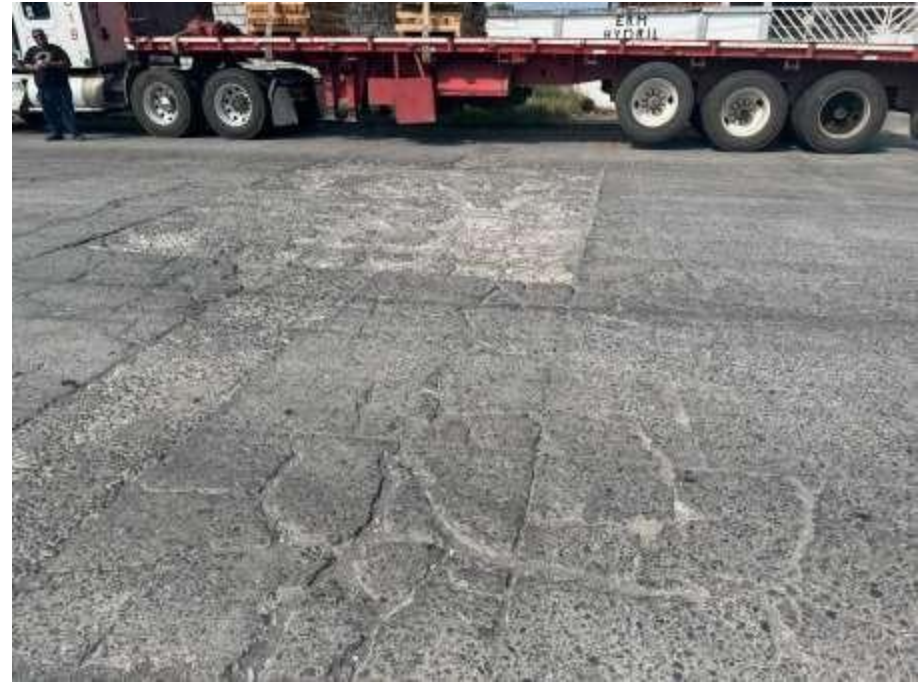
Av. Araucarias esquina con Av. De las Torres.  
Torres.

- Esta cuadra presenta algunas piedras de concreto resquebrajadas la mayor parte solo parece superficial, aunque algunas se muestran más deterioradas, sugiero el corte seccionado de esas piedras en particular o en su defecto solo bachear las zonas más afectadas.
- Estado: **Naranja**
