**REPORTE**

**CIUDAD INDUSTRIAL**

**LEVANTAMIENTO FOTOGRAFICO**

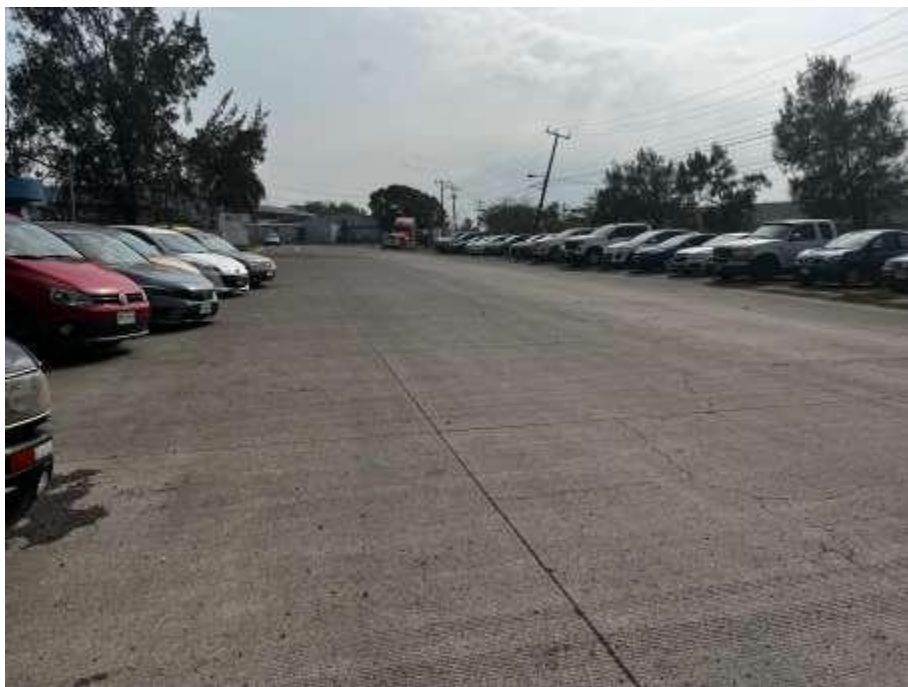
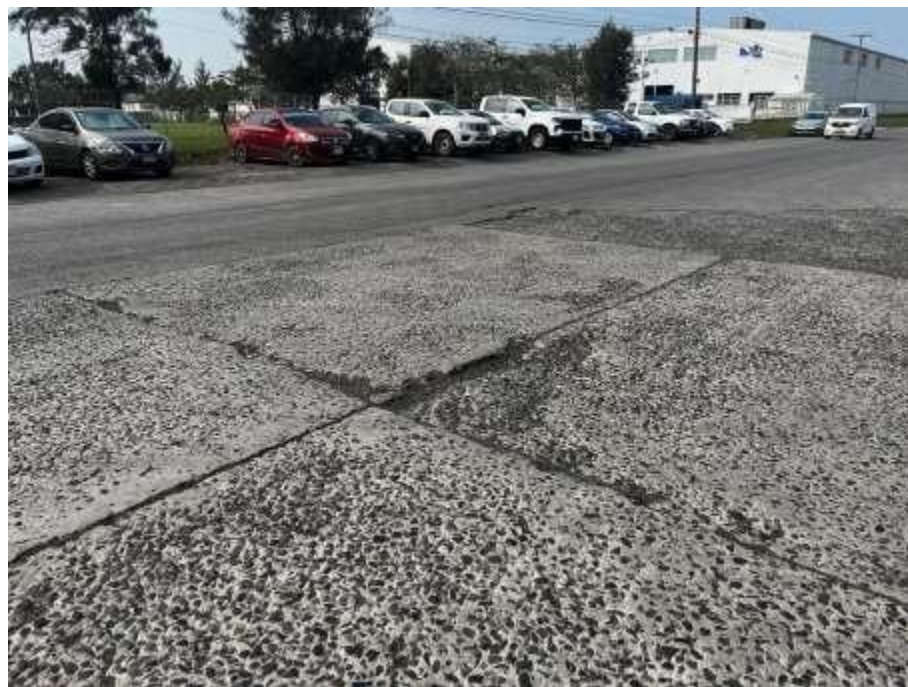
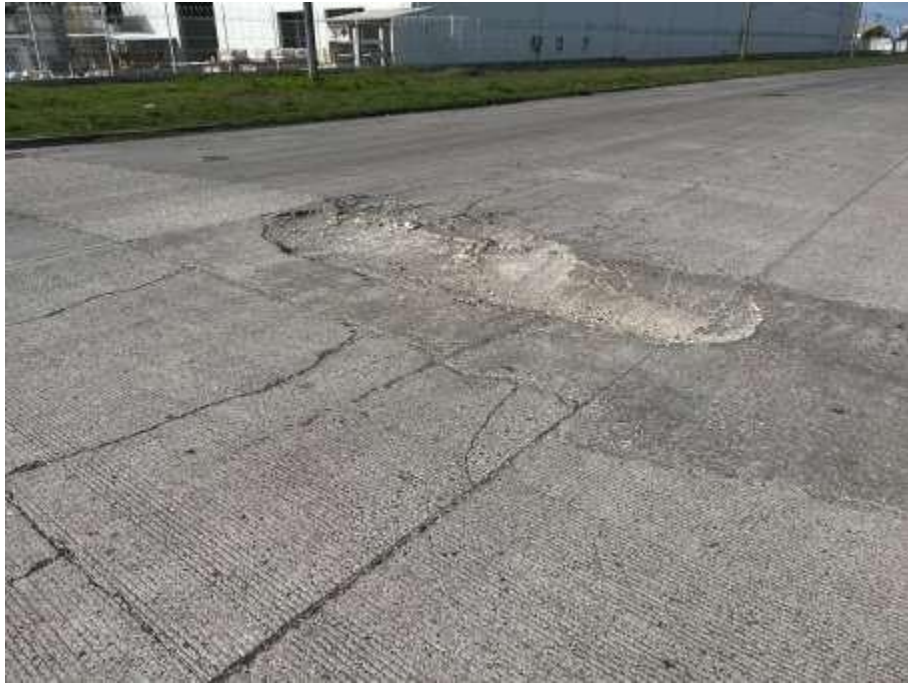
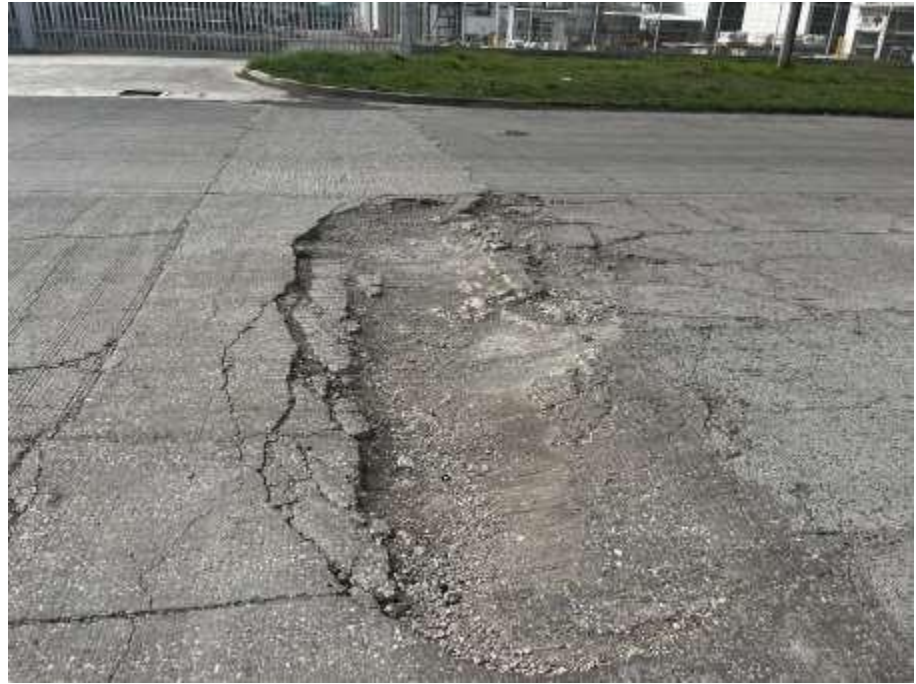
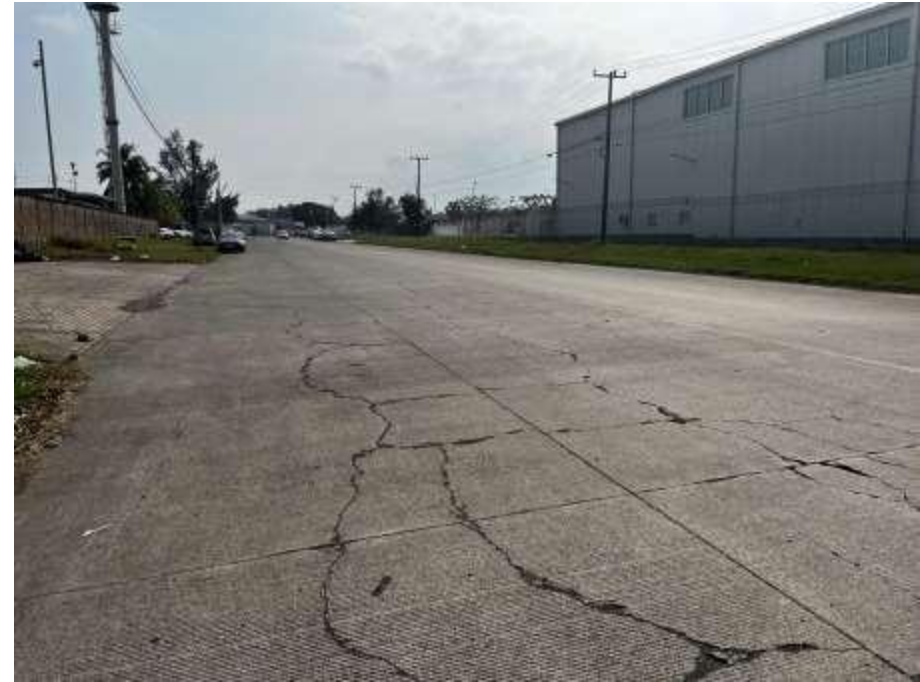
- Esta cuadra presenta grietas sobre el concreto y un par de baches, la sugerencia es el bacheo de esos puntos específicos únicamente.
- Estado: **Naranja**

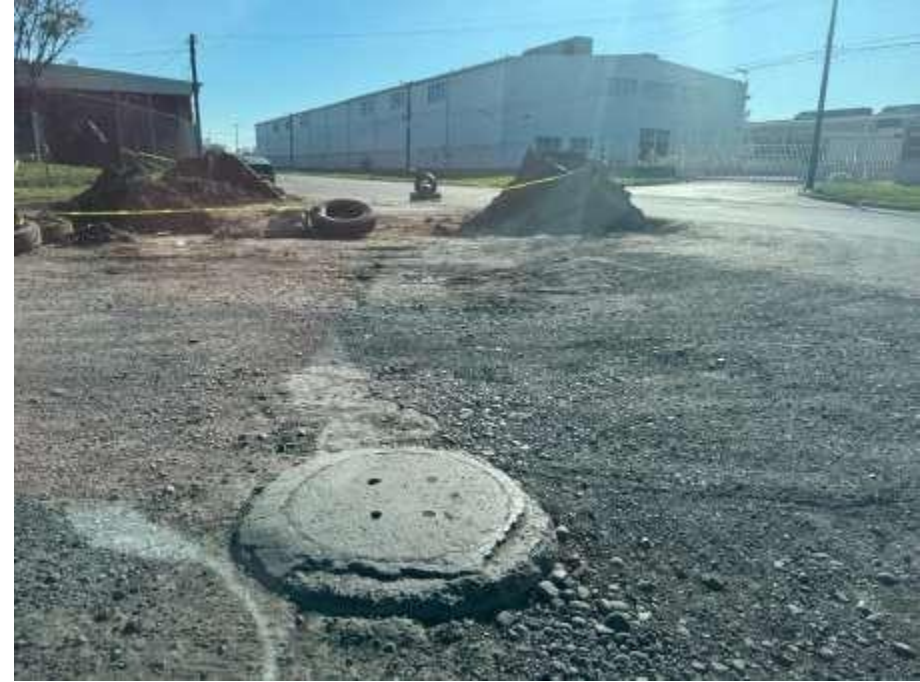
- Esta cuadra cuenta con secciones donde está muy deteriorada la carpeta asfáltica y otras partes solo cuenta con baches por lo cual la sugerencia es o bien rehabilitar la calle o rehabilitar las partes más deterioradas y bachear las menos afectadas.
- Estado: Rojo

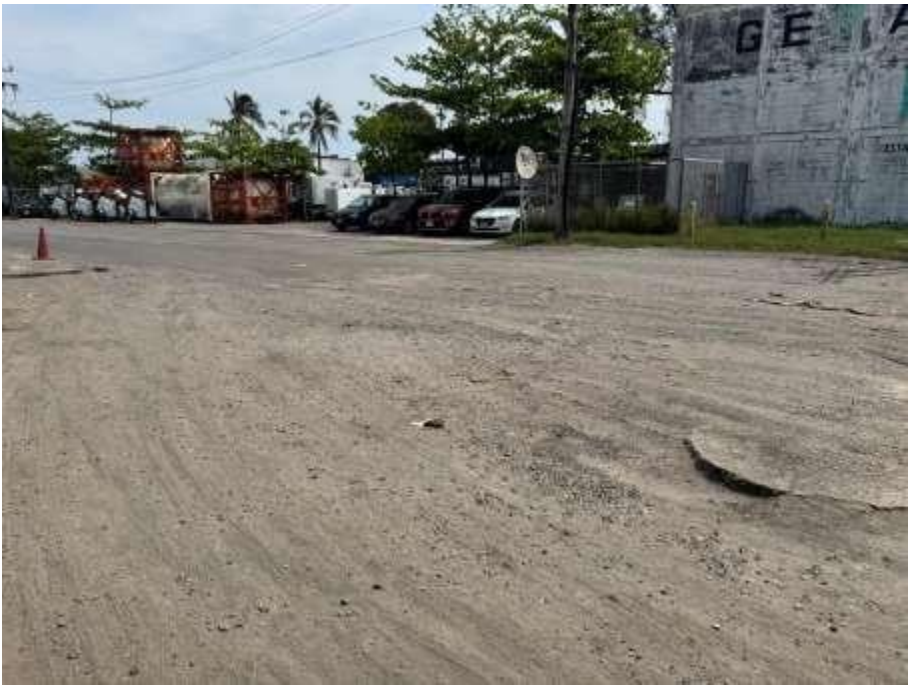
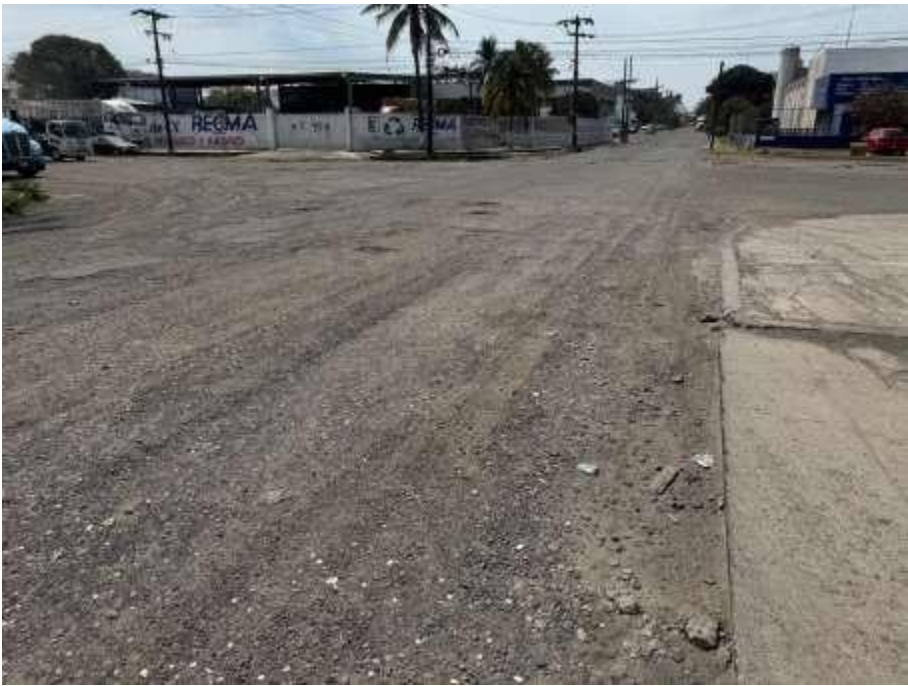
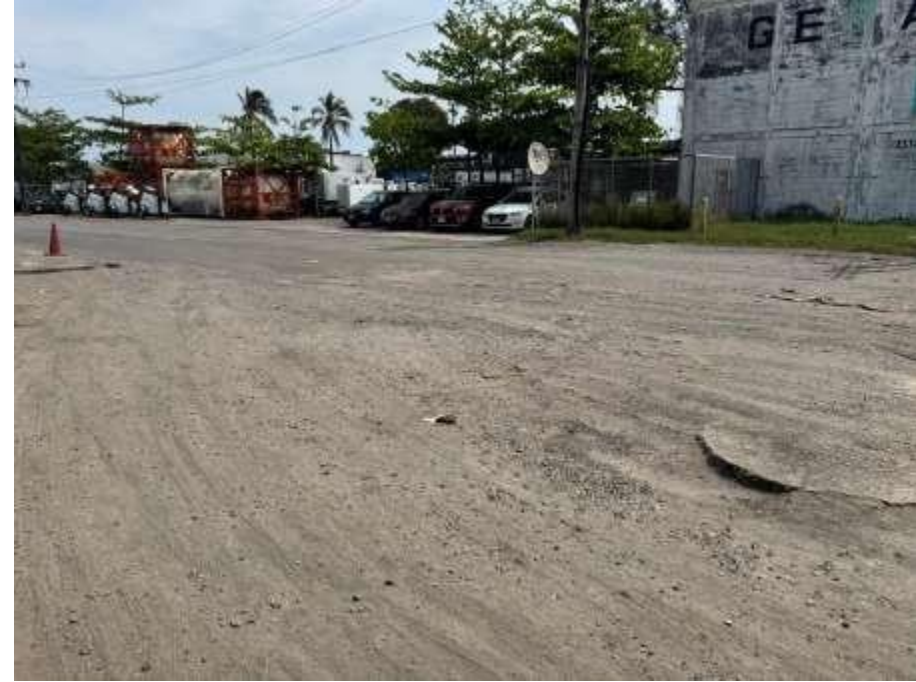
Calle Acacias entre Calle J.B. Lizardi y Av. De las  
las Torres.

- Esta Calle al inicio en esquina con Av. De las Torres es la más deteriorada, el resto de la calle solo requiere bacheo sobre su carpeta asfáltica para una circulación más óptima.
- Estado: **Naranja**

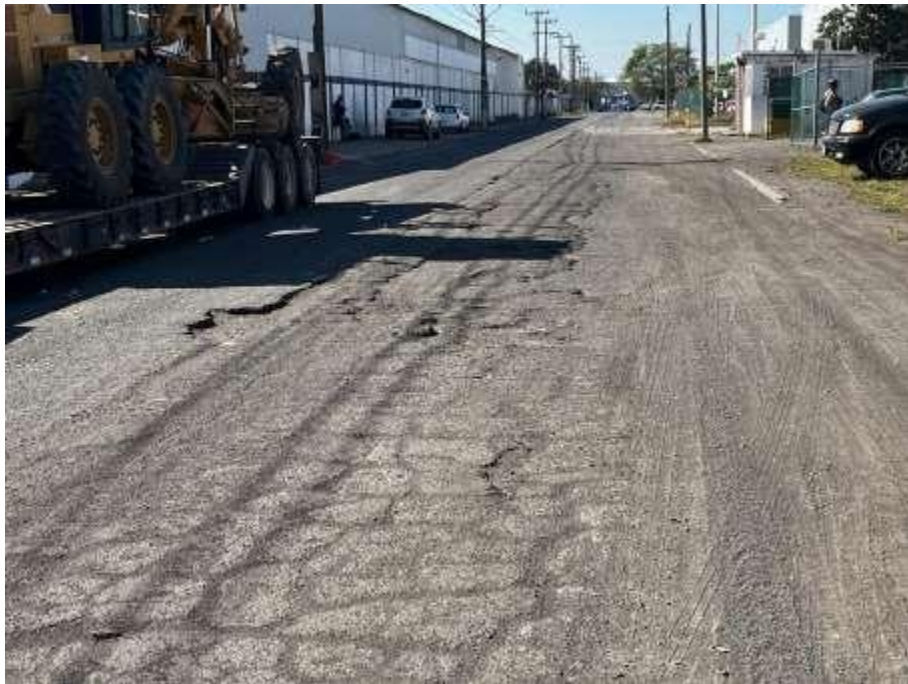
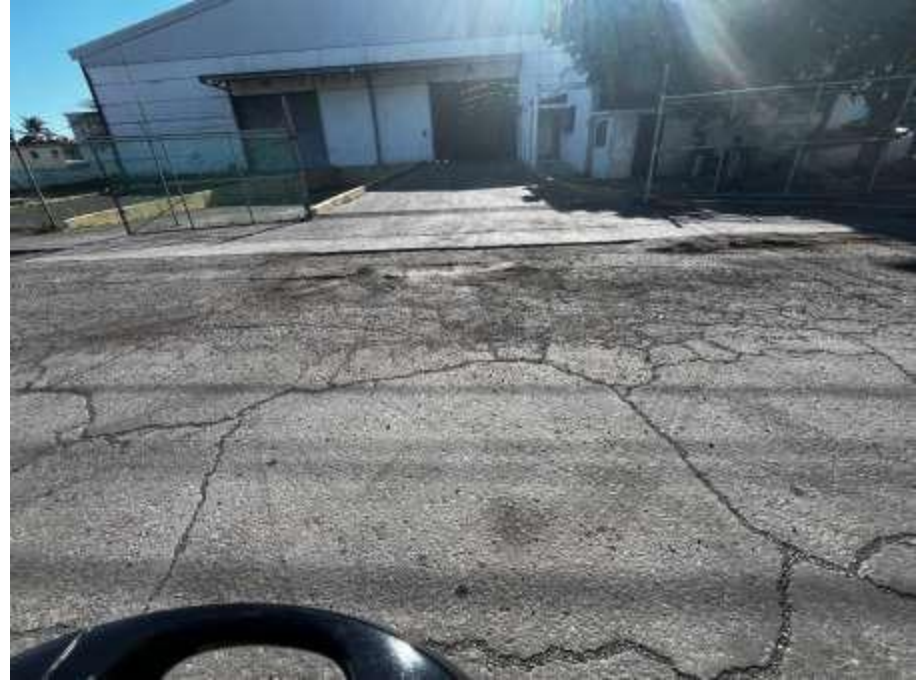
Calle Acacias entre Av. Araucarias y Calle  
Framboyanes.  
Framboyanes.

- Esta cuadra presenta un deterioro extenso y con baches que por su cantidad y las dimensiones que maneja se sugiere la rehabilitación al menos de la primera sección de la cuadra en esquina con Framboyanes los primeros 20m aproximadamente, el resto de la cuadra se puede bachear los distintos puntos sobre la carpeta asfáltica para una circulación más óptima.
- Estado: **Rojo**

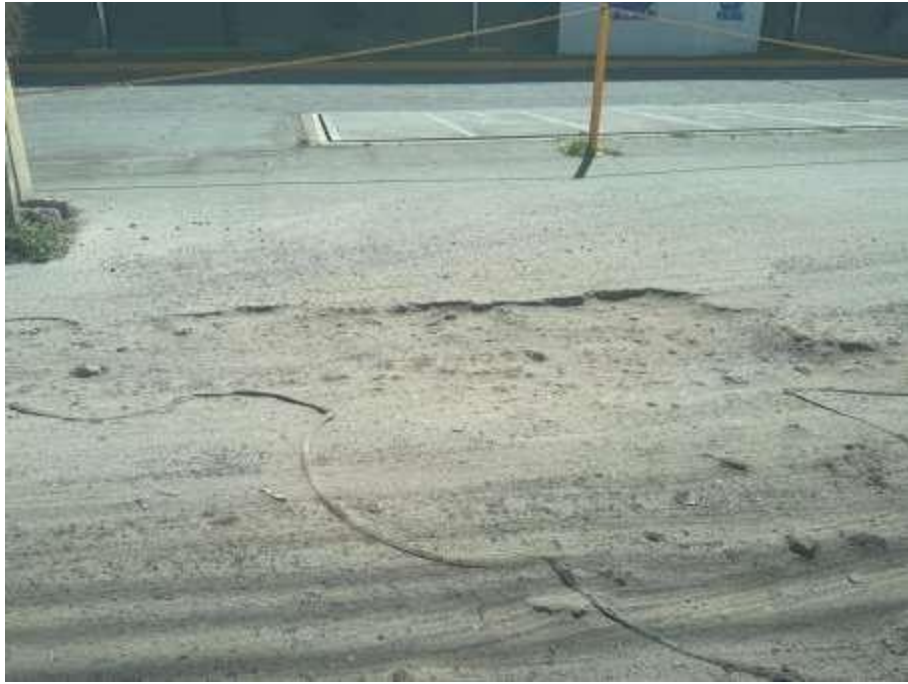
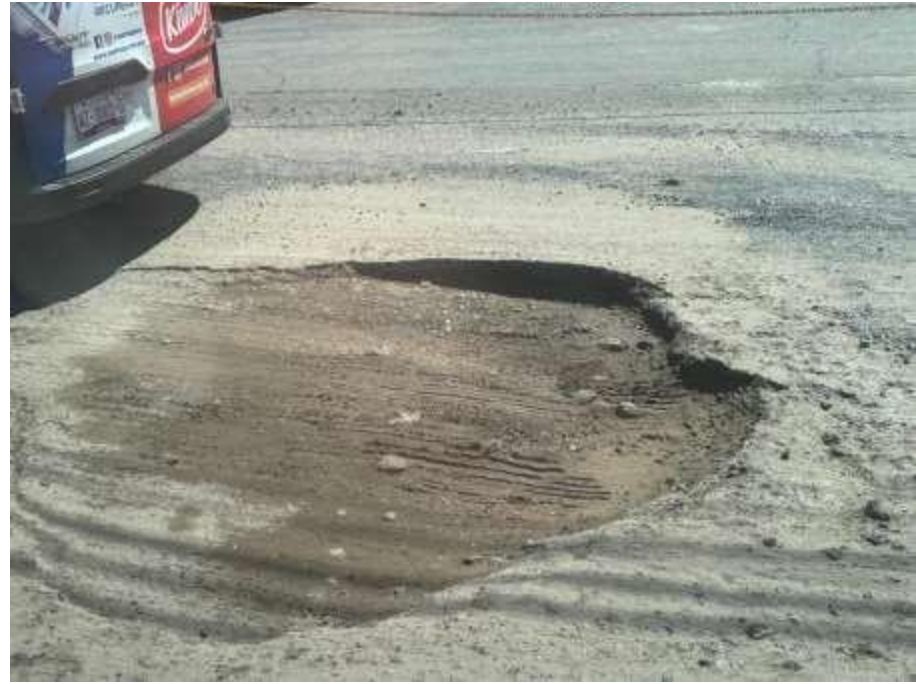
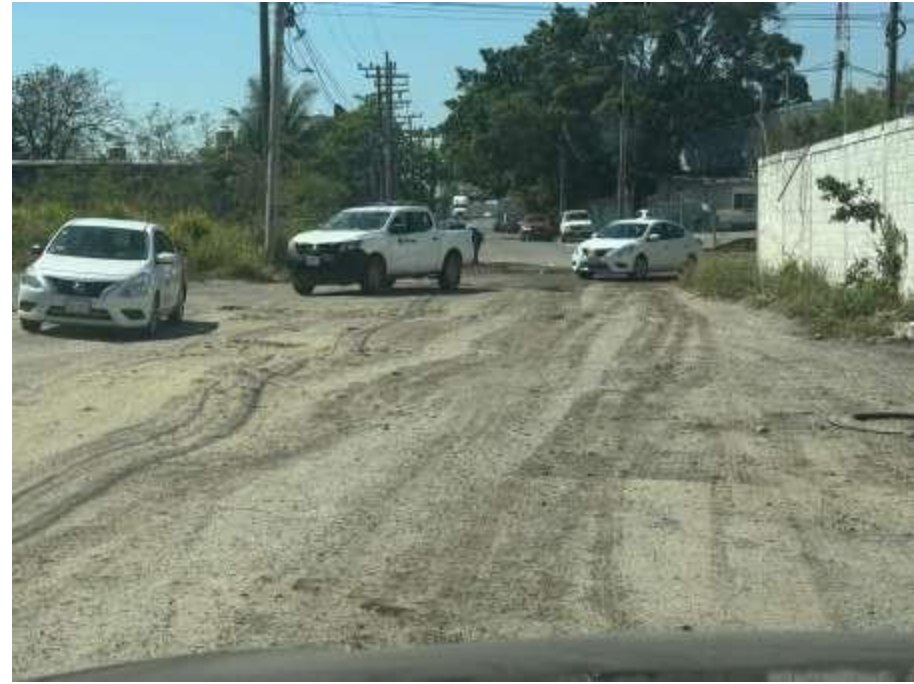
- Esta cuadra hasta la intersección con Calle Robles se encuentra deteriorada con una superficie bastante irregular, ya no se aprecia la carpeta asfáltica, sugiero la rehabilitación partiendo desde la base para recibir carpeta.
- Estado: Rojo

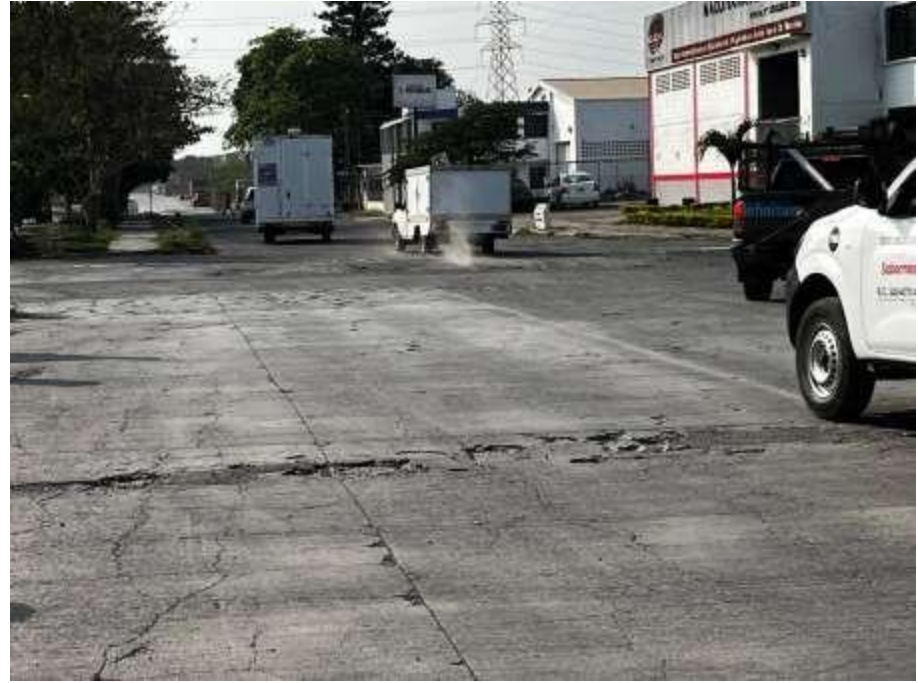
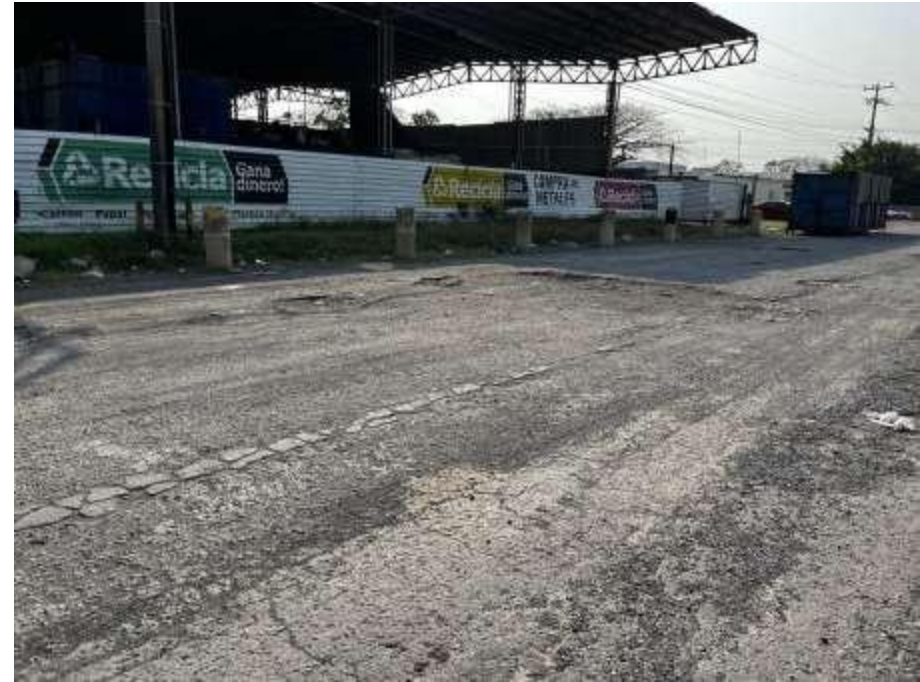
- Esta cuadra consta de un carril con concreto y otro carril con carpeta asfáltica, el carril con carpeta es el más deteriorado con baches y superficie irregular, mientras que del lado del carril con concreto cuenta con secciones resquebrajadas y un par de baches. La sugerencia es bachear ambos carriles con sus respectivos materiales.
- Estado: **Naranja**

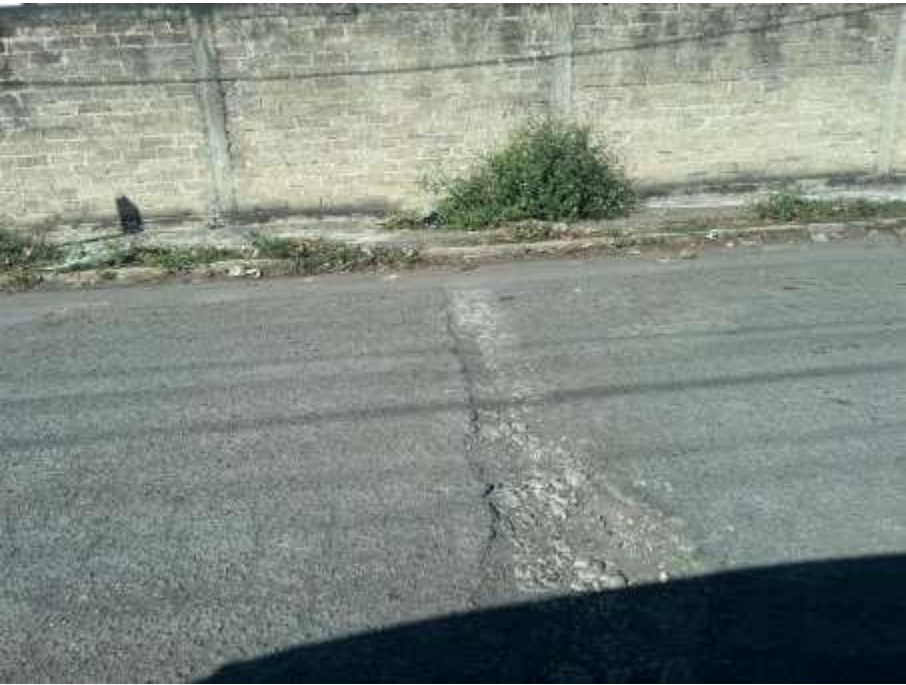
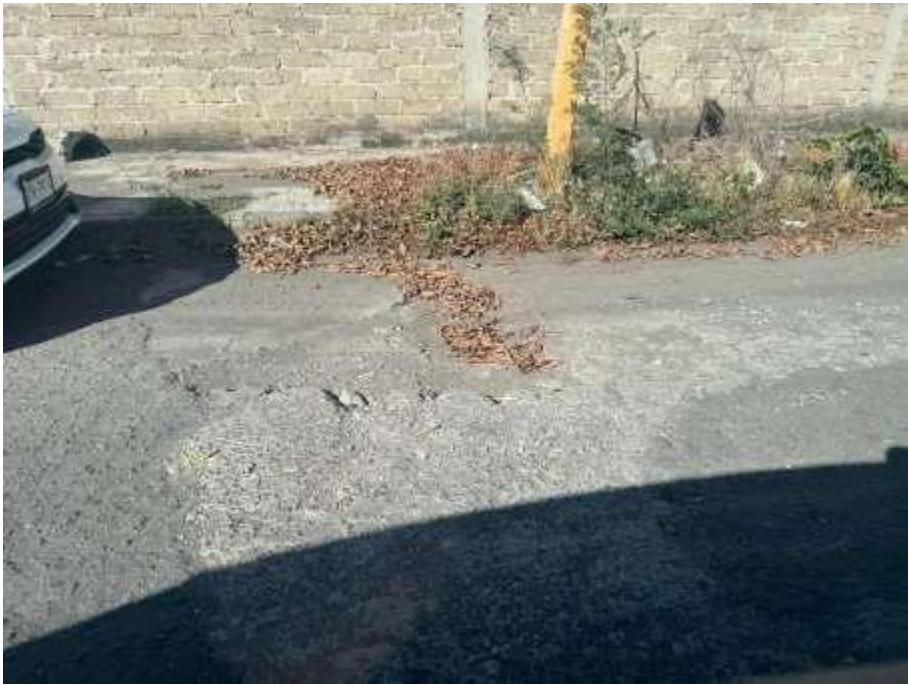
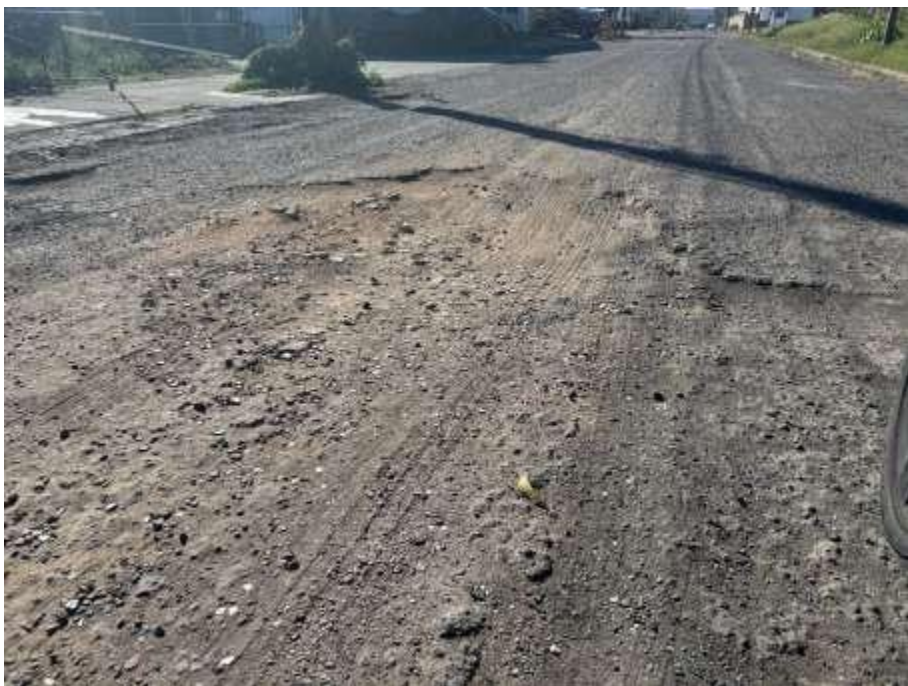
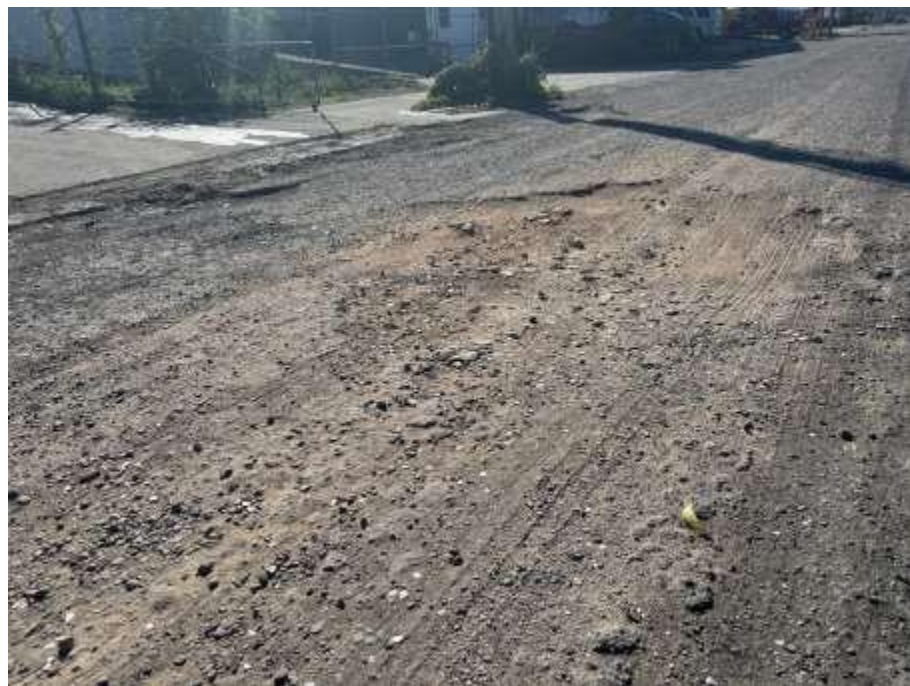
- En esta cuadra ya no se aprecia la carpeta asfáltica en su mayoría, tiene baches y su superficie es irregular, por lo cual se sugiere el rehabilitado de la calle partiendo desde la base.
- Estado: Rojo

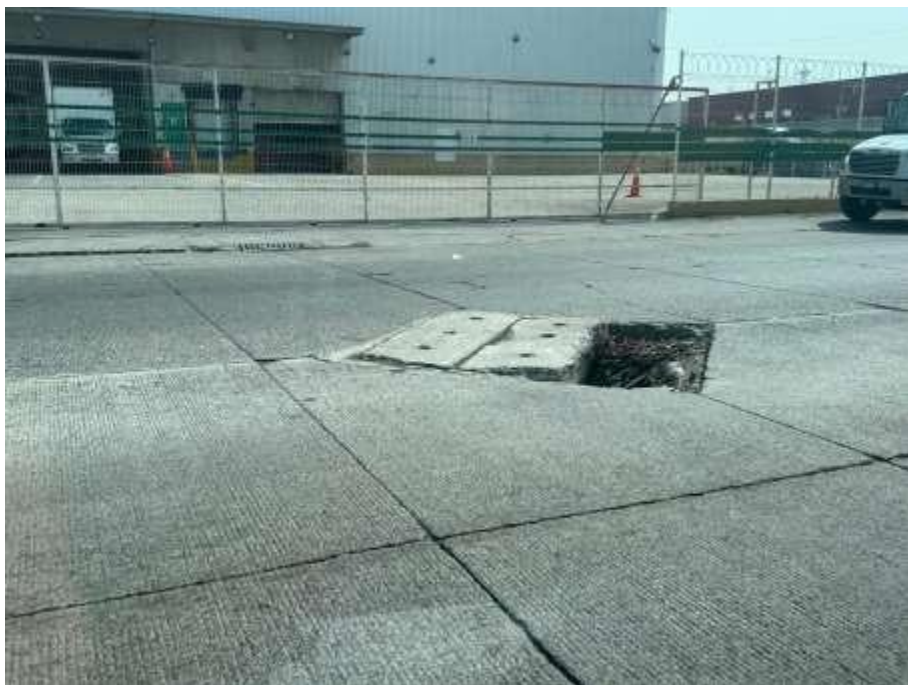
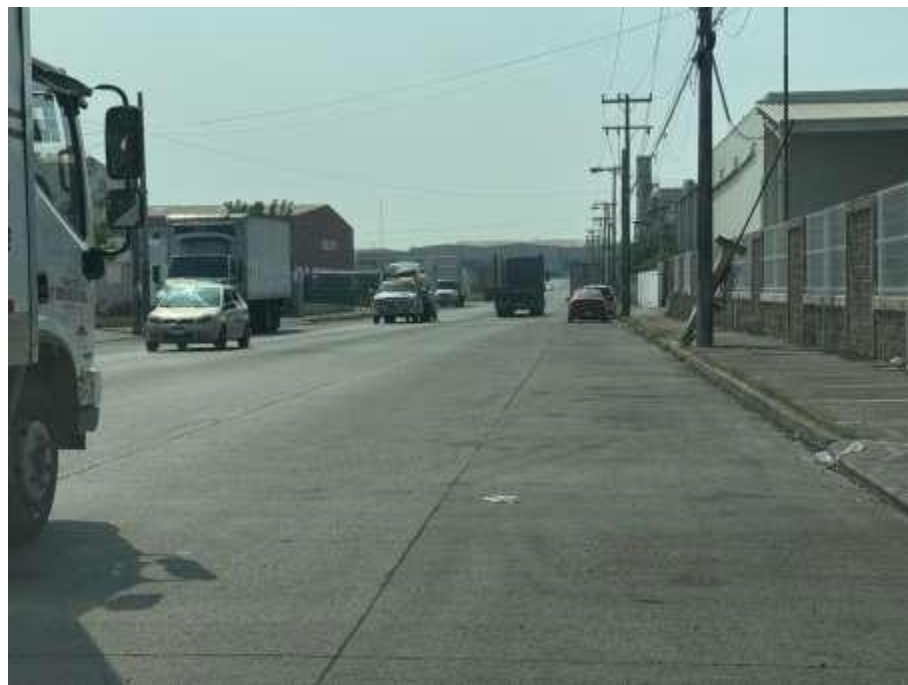
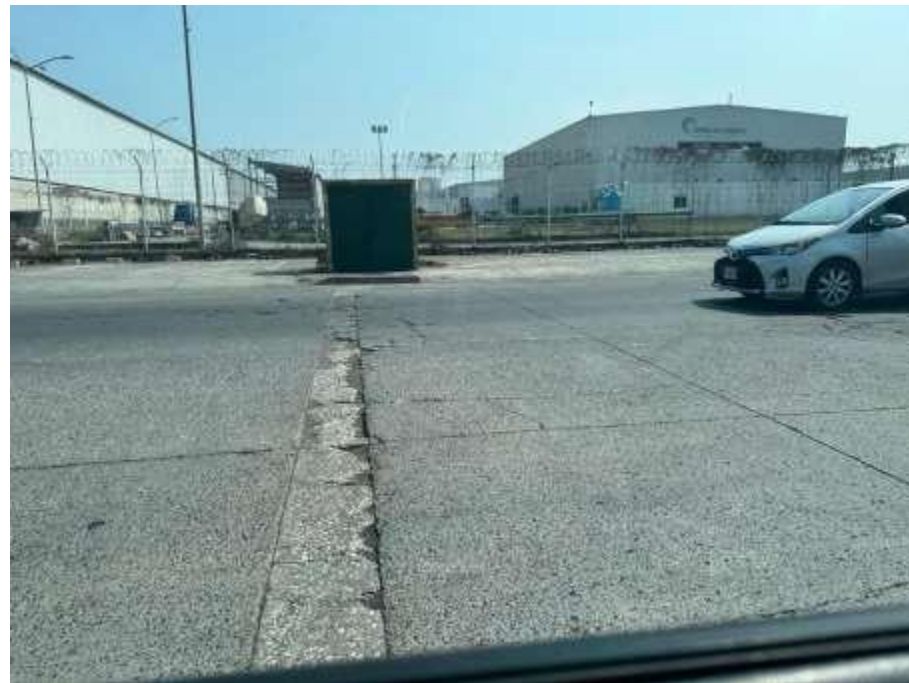
Av. Araucarias entre Calle Laurel y Av. De las Torres.  
las Torres.

- Esta cuadra solo presenta una sección con hundimiento, un corte que colaron y se ha deteriorado y una tapa de registro faltante, la sugerencia es colar la tapa faltante y el corte en el concreto hundido, re-ajustar el nivel de la calle y volver a colar.
- Estado: **Naranja**

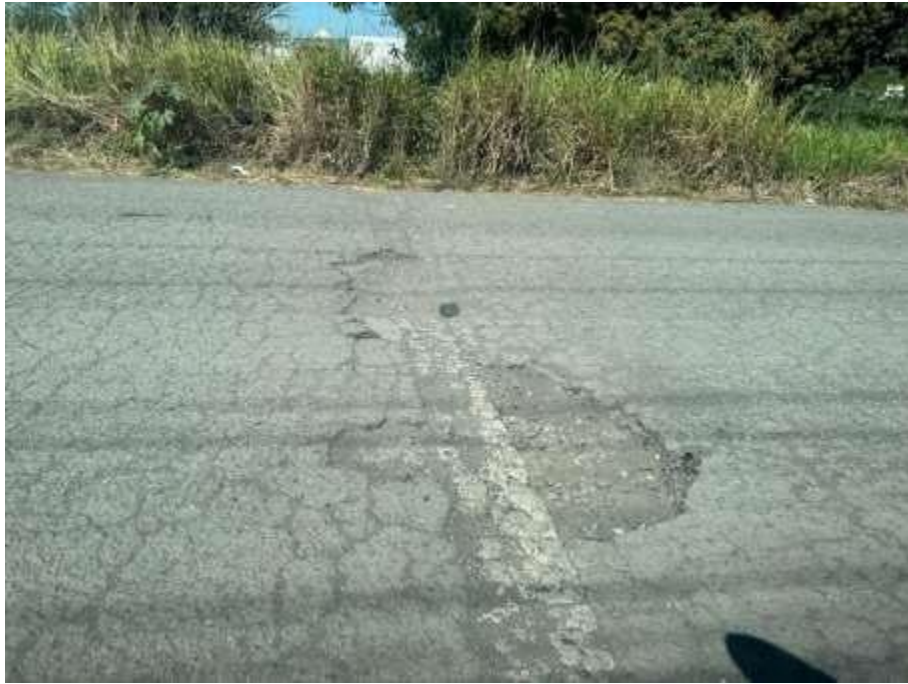
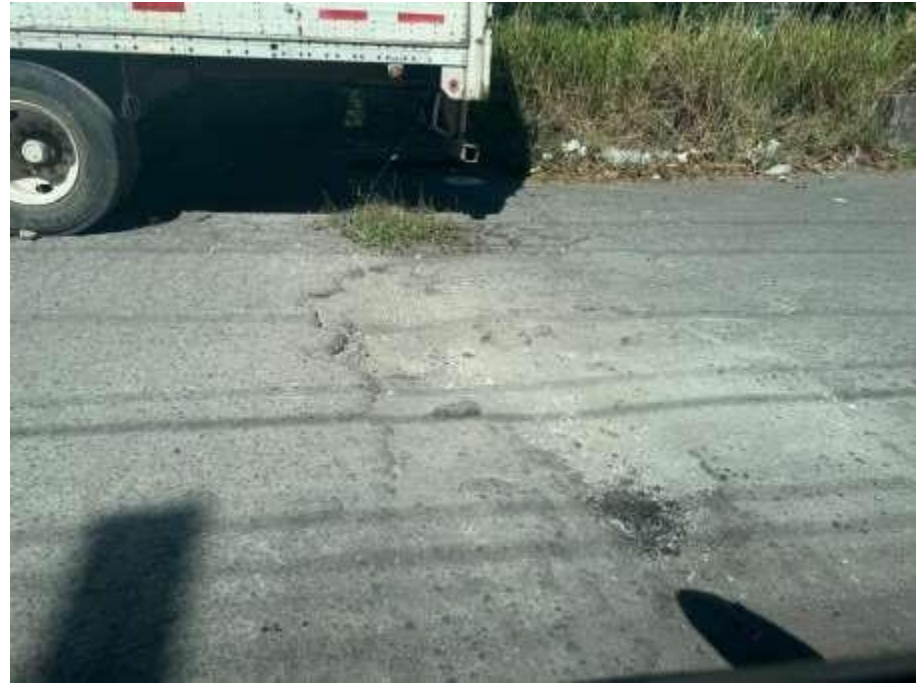
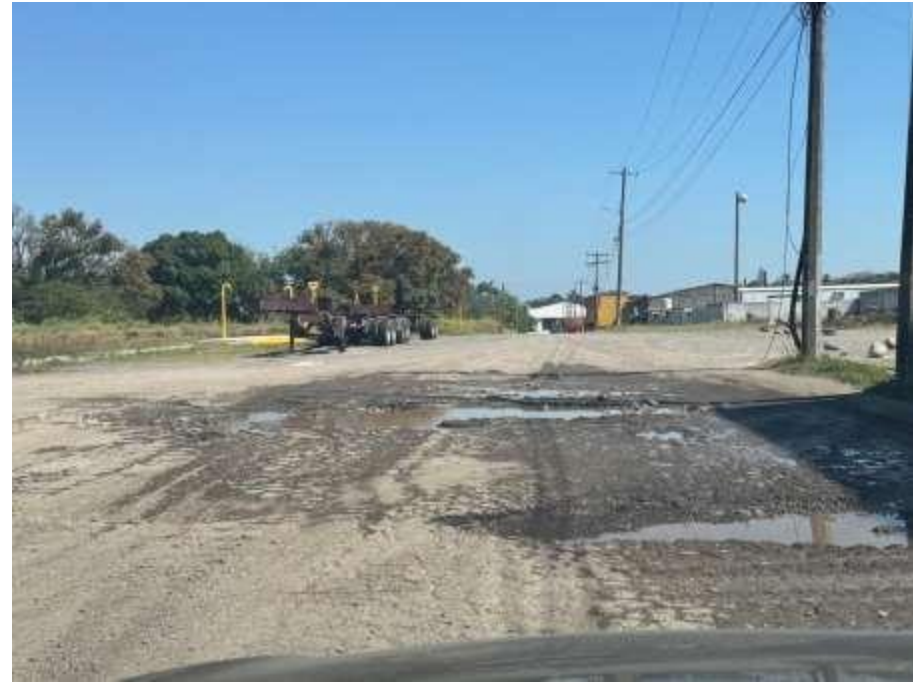
- Esta cuadra se encuentra bastante deteriorada con grandes baches y en una gran parte ya en terracería, se sugiere el rehabilitado de la sección más crítica que es al ingresar por el lado de carretera federal partiendo desde la base y el resto bacheo.
- Estado: Rojo
