## **Nota de Campo - Projeto Potengi**

Destino: São Gonçalo do Amarante

Saída: 08/09/2022 às 8:30h do CTEC

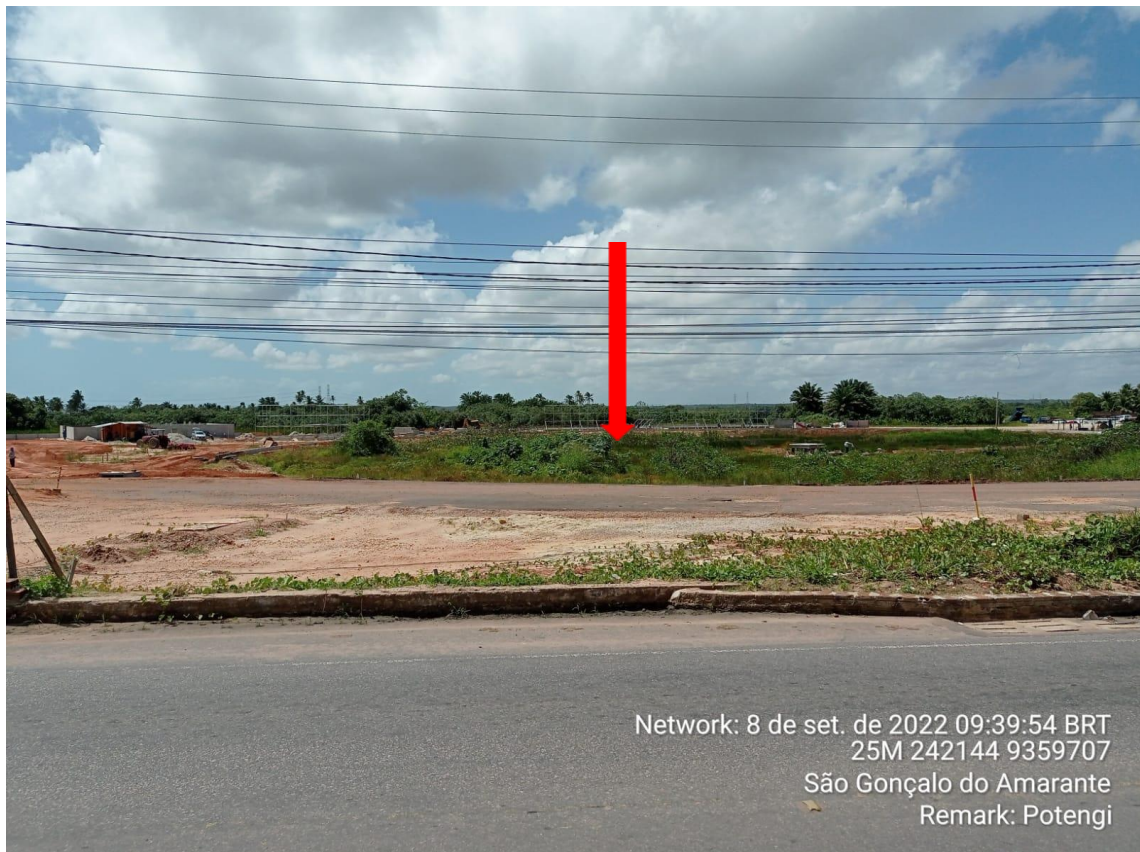
O primeiro ponto a ser observado tratava-se de uma região contendo olheiros intermitentes cujas Áreas de Preservação Ambiental (APP) estavam protegidas (Figura 1). A localidade está situada na zona urbana do município, onde se desenvolvem obras para construção do Anel Viário de São Gonçalo do Amarante. O segundo ponto visitado (Figura 2) tratava-se de uma propriedade privada próxima a uma ponte que intercepta o rio Potengi. Nessa localidade observou-se a presença de resíduos e o assoreamento do leito do rio (Figura 3). Pedro informou que a propriedade pertence ao dono de uma das cerâmicas da região, também comentou que ao longo do Potengi observa-se a presença de extração de areia e argila do leito do rio e o desenvolvimento da pecuária em suas margens.

Ponto 1 - Olheiro intermitente protegido na zona urbana - Projeto do Anel Viário.

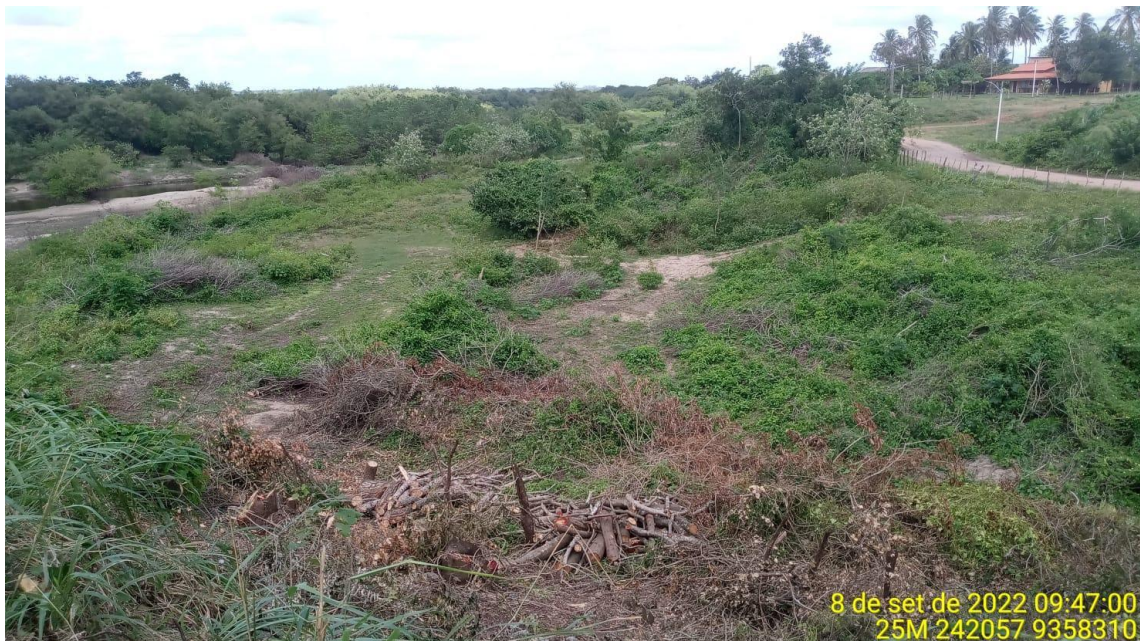
Ponto 2 – área degradada às margens do rio Potengi próximo a ponte – propriedade do dono de uma cerâmica.

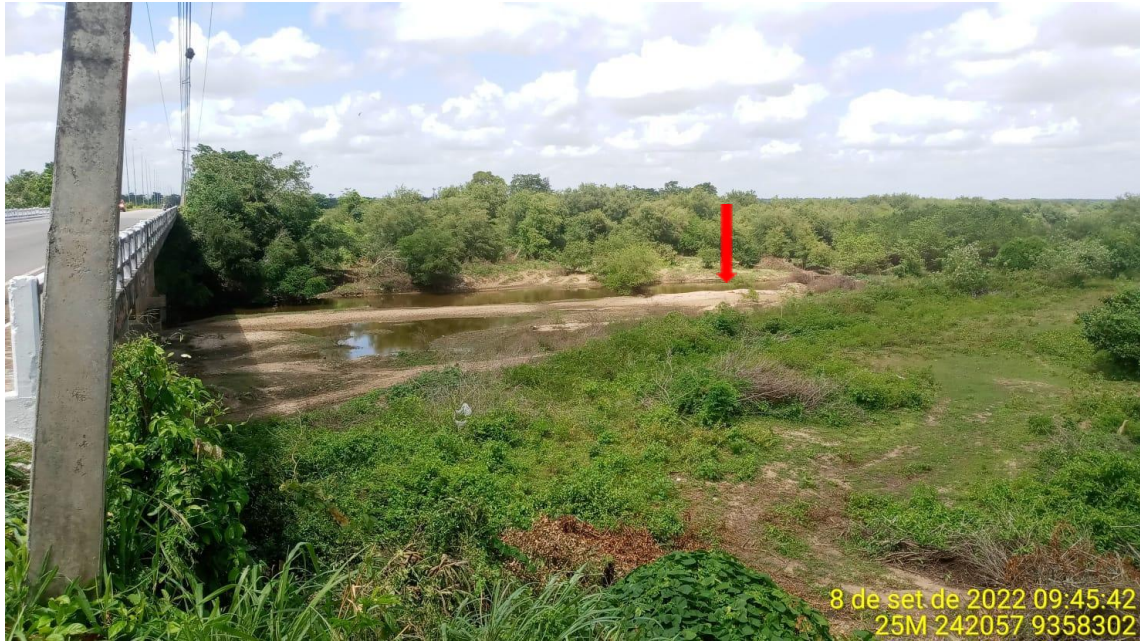
Ponto 3 – Trecho do rio Potengi com bancos de areia próximo a ponte.

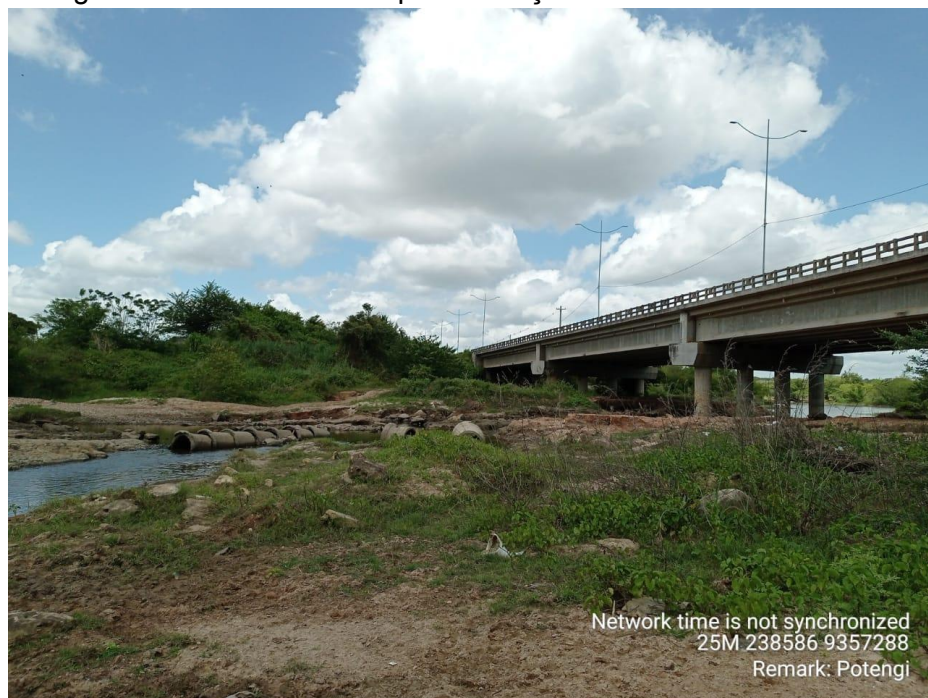
O terceiro ponto visitado tratava-se de uma área próxima a uma ponte sobre o rio Potengi na localidade de Guanduba. Neste ponto, notou-se a presença de manilhas e bancos de areia ao longo do curso d'água, dando um aspecto de um rio assoreado. Foi observada a retirada de areia por parte da comunidade e Pedro nos informou que essa área foi licenciada para extração de areia (Figura 4).

Figura 4 – Área licenciada para extração de areia em Guanduba.

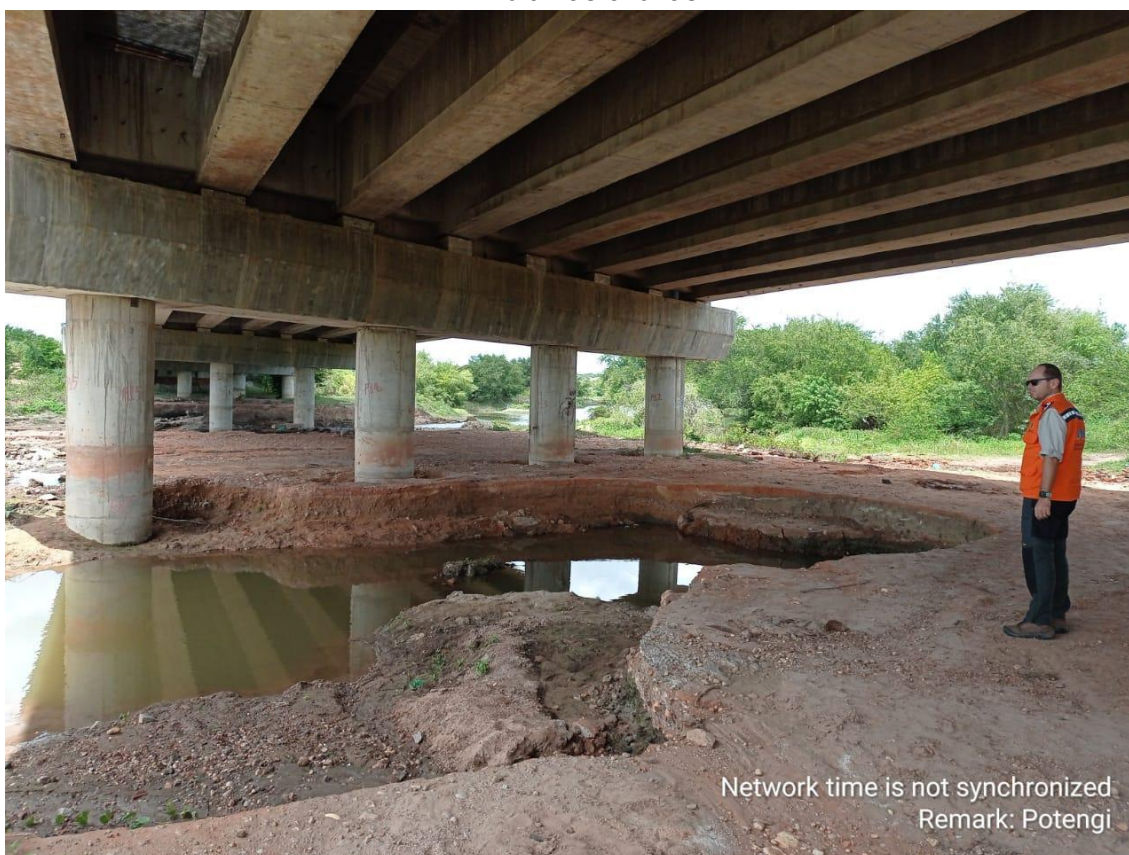
Figura 4 – Área licenciada para extração de areia em Guanduba. Erosão ocasionada pelas últimas chuvas.

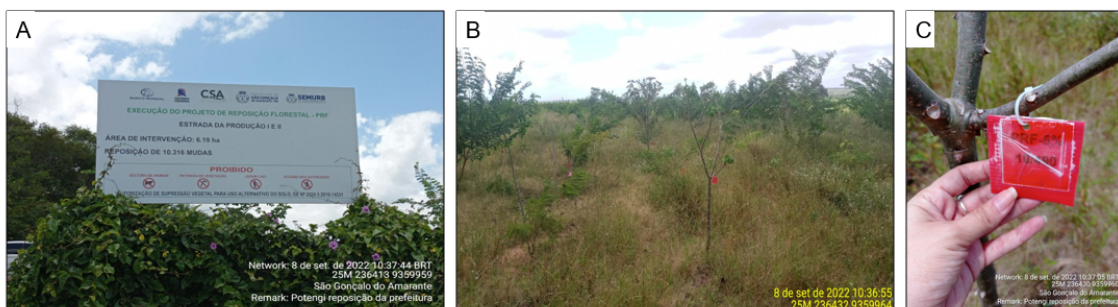
Ao chegar na fazenda, observou-se que a reposição florestal está bem desenvolvida e, segundo o Pedro, o local está sendo monitorado por uma equipe especializada a cada 15 dias para retirada de ervas daninhas e coroamento (Figura 5). Ainda nesta fazenda existe uma área que foi realizada reposição florestal de forma ineficiente (com apenas uma espécie de vegetação) na APP do rio Potengi. Essa reposição se deu em virtude de uma retirada ilegal de areia do leito do rio por parte de um empreendedor. Diante disso, por solicitação do estado e do município, o empreendedor ficou obrigado a recuperar efetivamente a APP.

Figura 5: A - placa indicando 6,19 ha de áreas recuperadas com o plantio de 10.316 mudas;  
B - área onde foi reposição florestal; C - marcação das mudas.

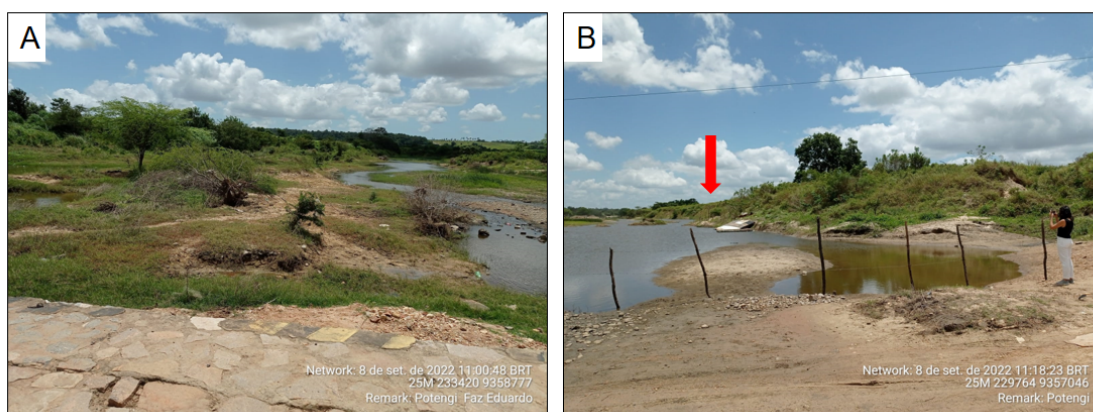
O quinto ponto estava localizado em uma passagem molhada. Nele, observou-se alguns taludes onde se localizavam dragas para captação de areia. A propriedade é uma fazenda cujo dono chama-se Eduardo (agrônomo) que, por conta própria, recuperou algumas nascentes e por isso pode ter interesse em recuperar essa área (Figuras 6 e 7).

Figura 6 – A: área degradada às margens do rio Potengi; B: presença de taludes às margens do rio Potengi onde se encontravam as dragas para retirada de areia;

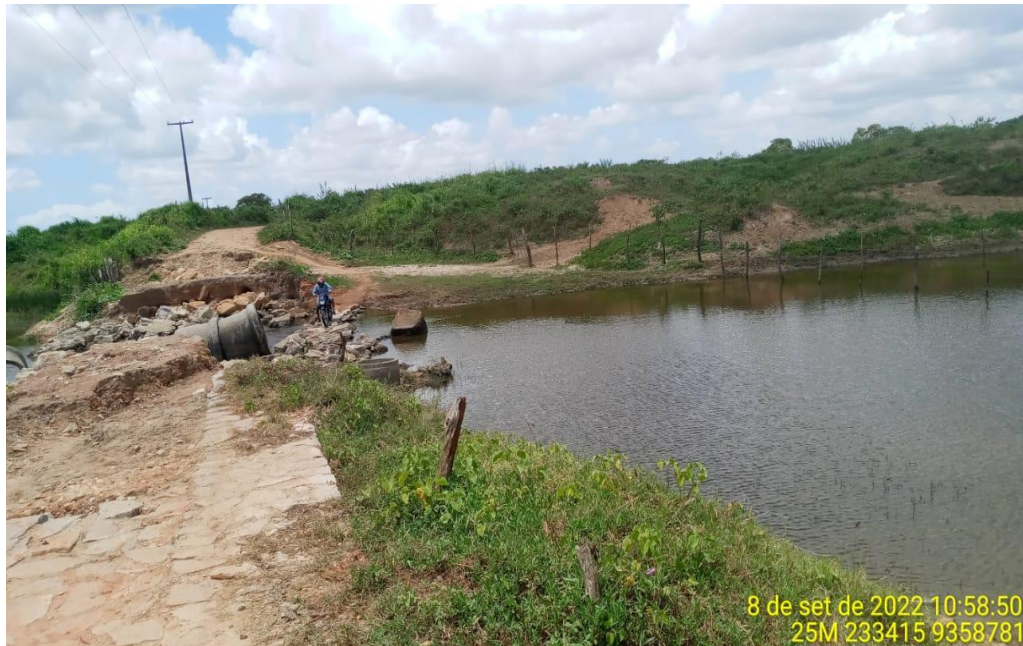
Figura 7 – passagem molhada destruída em decorrência das últimas chuvas
