# Informe de fallas en la Calle de la Reforma desde Blvd. Luis Encinas hasta Av. Mendoza después de su modernización realizada del 31 de octubre de 2022 al 04 de marzo de 2023.

Al día 5 de marzo de 2023, se presentan varias fallas en la capa de rodamiento, sobre todo en los tramos donde se utilizó carpeta asfáltica en caliente. De igual manera las transiciones entre carpeta asfáltica y losas de concreto son deficientes en los cruceros principales.

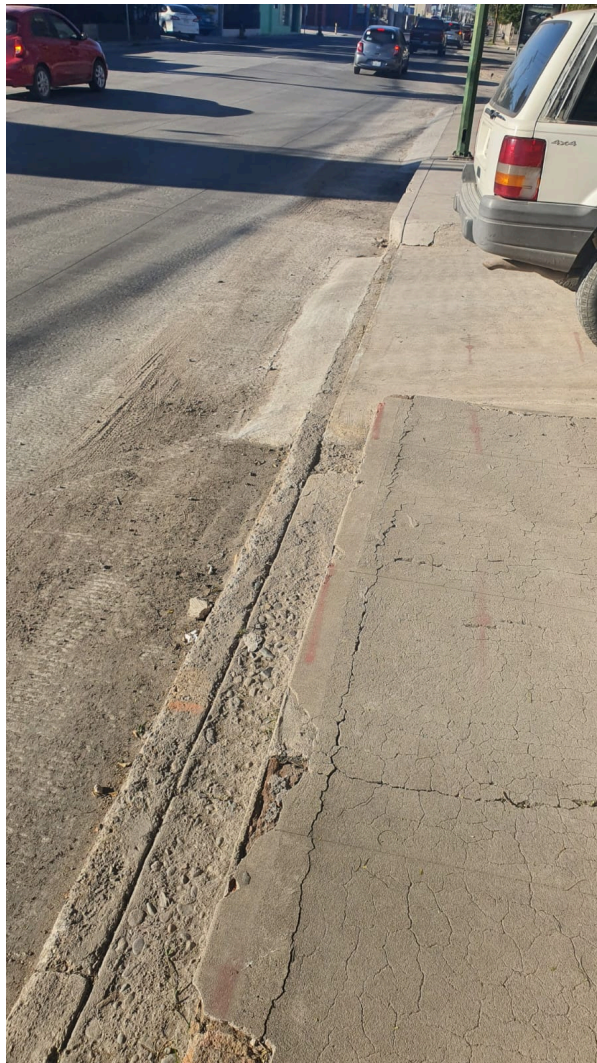
**Ubicación:** C. de la Reforma entre  
Zacatecas y Jaime Salcido lado  
derecho(Oriente)

**Falla:** Rampa de casa sobre la vialidad.  
Afectando la ciclovía.

**Solución:** Modificación en rampa dentro de  
la banqueta. Se debe demoler lo actual para  
realizar la modificación de la rampa, pero  
dentro de la banqueta, no en el pavimento.

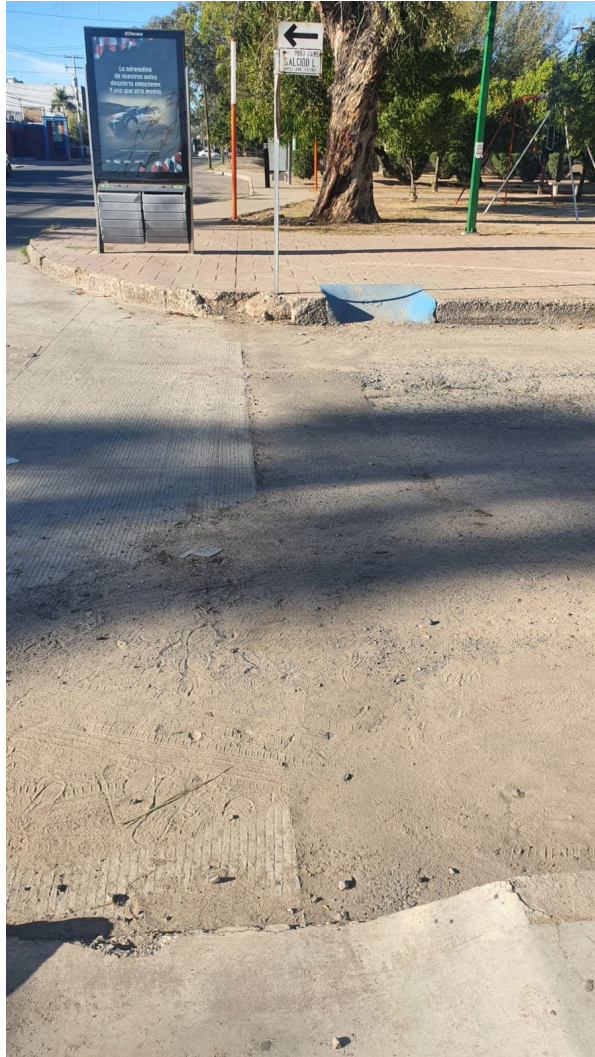
**Ubicación:** Entronque C. de la Reforma y Jaime Salcido lado derecho (Oriente)

**Falla:** Transición deficiente de losa de concreto a pavimento viejo. El pavimento viejo se encuentra deteriorado y la transición entre el concreto y este, es deficiente. La presencia de tierra indica un posible encharcamiento por las lluvias recientes.

**Solución:** Demolición de 2 metros de distancia a partir de la losa de concreto hacia el pavimento viejo. Afinamiento y compactación del área expuesta. Riego de impregnación, riego de liga y carpeta asfáltica en caliente compactada al 100%

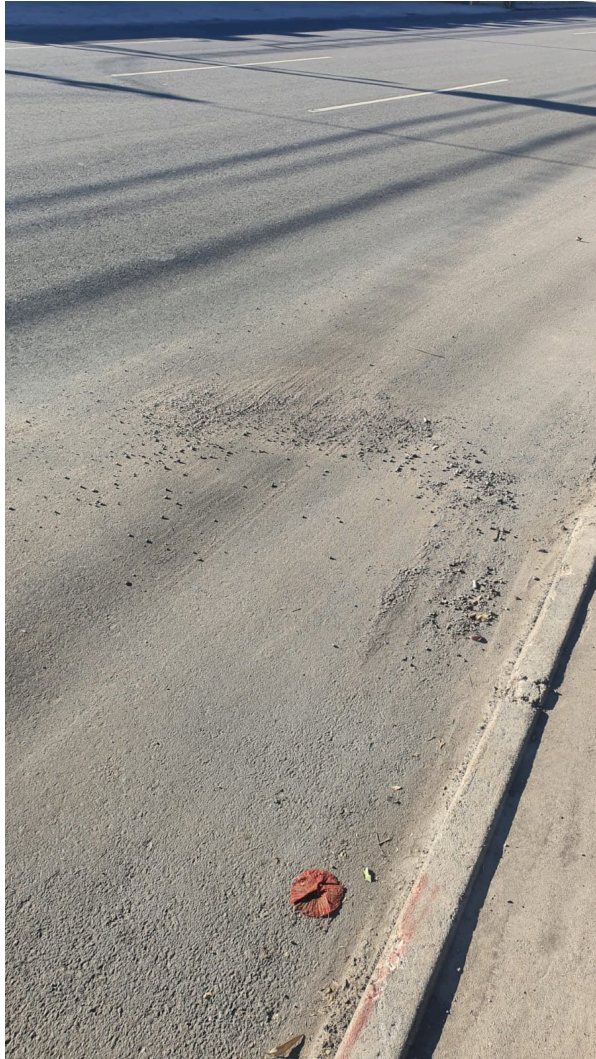
**Ubicación:** Parador de autobuses del parque Jaime Salcido, sobre C. de la Reforma carril extremo derecho(Oriente)

**Falla:** Asentamiento en incorporación de parada de camiones. La presencia de tierra indica un posible encharcamiento por las lluvias recientes.

**Solución:** Bacheo profundo.

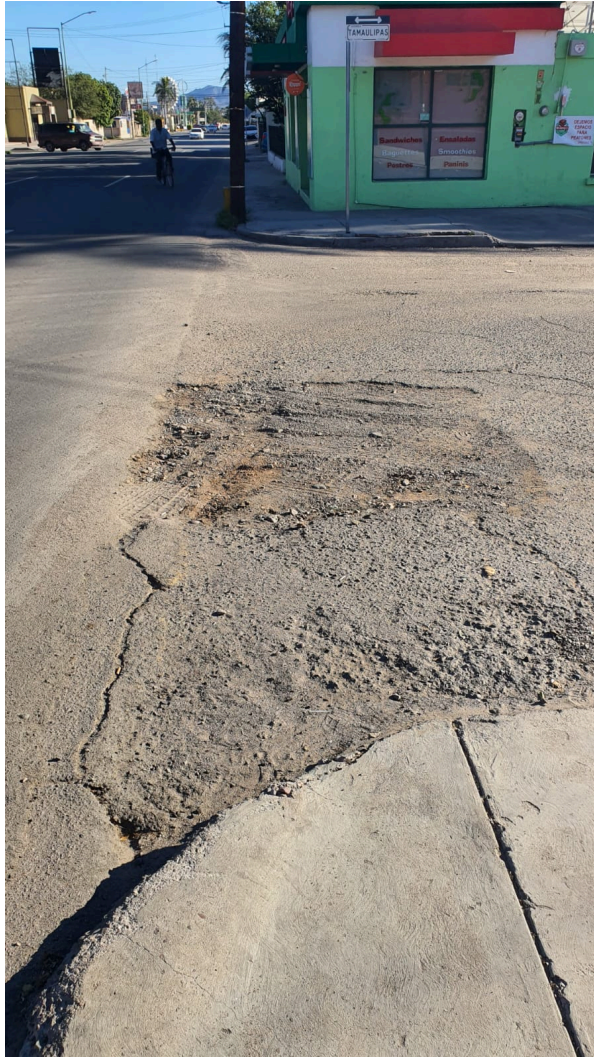
**Ubicación:** Entronque Tamaulipas y C. de la Reforma carril extremo izquierdo(Poniente)

**Falla:** Transición deficiente entre pavimento viejo y nuevo. Se generarán encharcamientos ante lluvias.

**Solución:** Demolición de 2 metros de distancia a partir de la losa de concreto hacia el pavimento viejo. Afinamiento y compactación del área expuesta. Riego de impregnación, riego de liga y carpeta asfáltica en caliente compactada al 100%

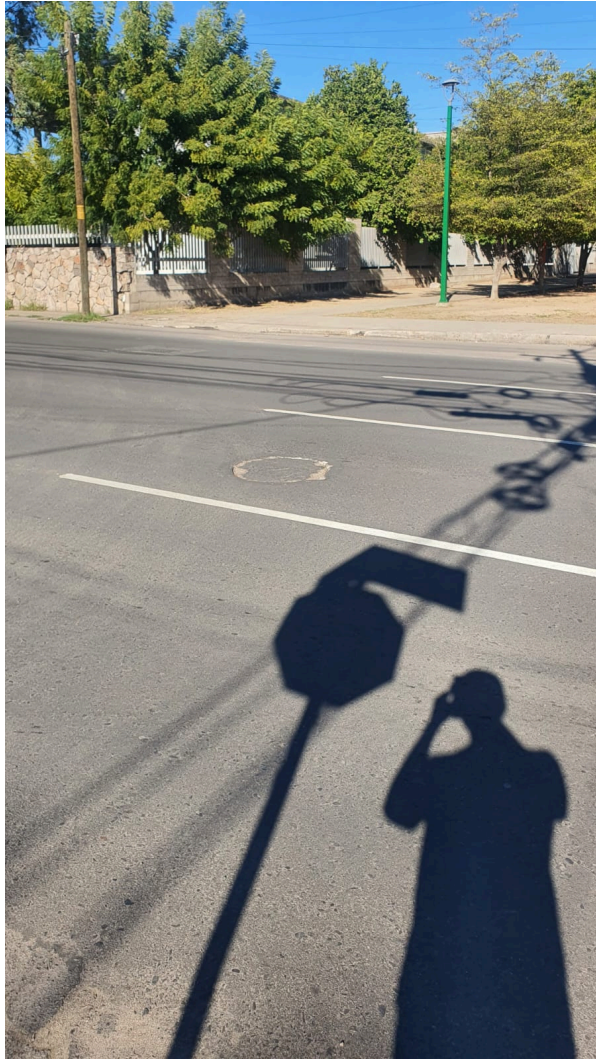
**Ubicación:** Entronque Tamaulipas y C. de la Reforma

**Falla:** Pozo de visita no re-nivelado. Para dar nivel, solo se le colocó carpeta asfáltica encima. Conforme pase el tiempo, esa carpeta se va a ir desprendiendo.

**Solución:** Realizar una renivelación de pozo de visita. Hacer demolición, compactar y afinar el área expuesta. Colocación de tapadera y colado de concreto para confinamiento de la tapadera.

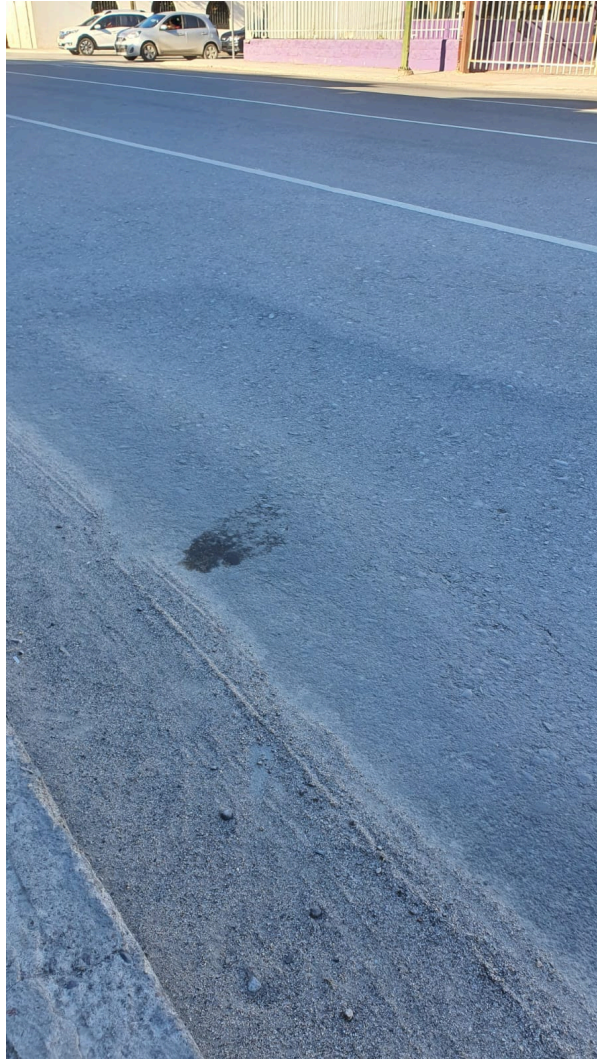
**Ubicación:** C. de la Reforma entre Miguel Aleman y Av. Nayarit, Carril extremo izquierdo(Poniente). Frente a vinos y licores deAnza

**Falla:** Asentamiento

**Solución:** Bacheo profundo

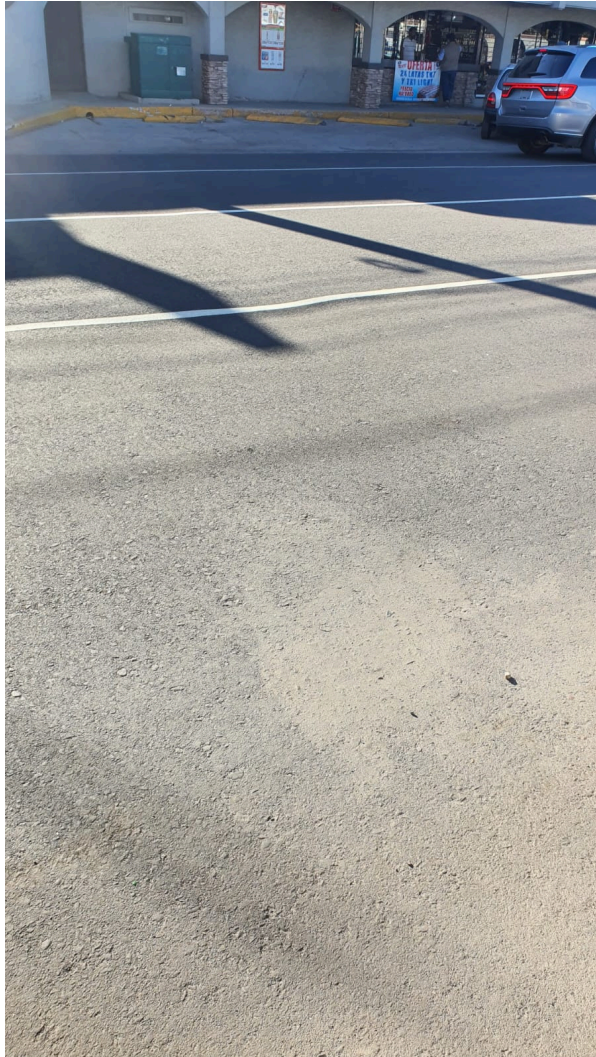
**Ubicación:** C. de la Reforma entre Miguel Aleman y Av. Nayarit, Carril central derecho, sobre la línea continua blanca.

**Falla:** Asentamiento

**Solución:** Bacheo profundo

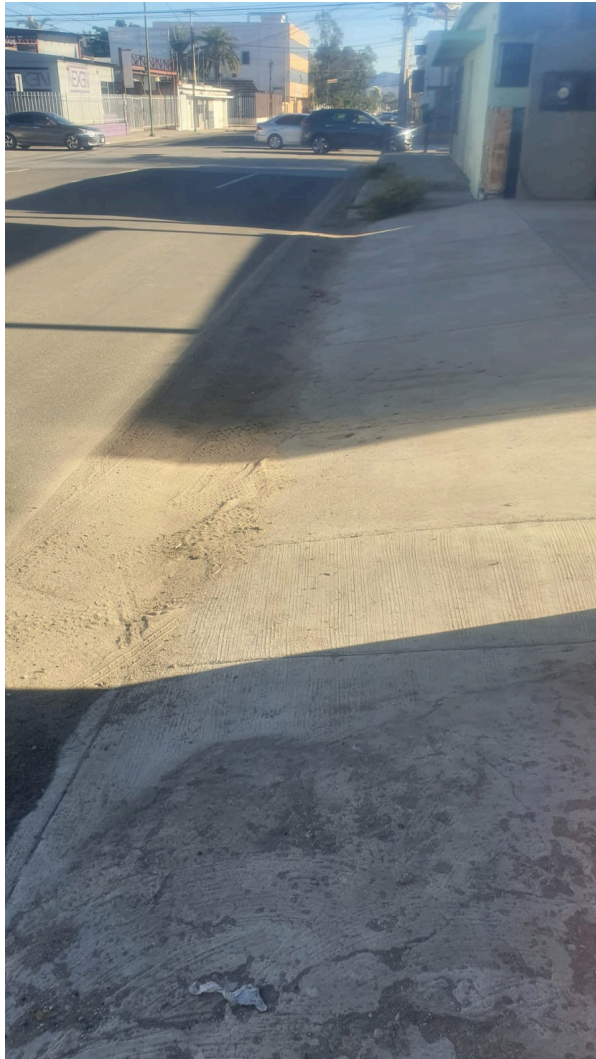
**Ubicación:** C. de la Reforma entre Nayarit y Aguascalientes carril extremo izquierdo (Poniente)

**Falla:** Transición a cochera deficiente, posible encharcamiento. La presencia de tierra indica posible encharcamiento en lluvias recientes. Esto provoca filtraciones al pavimento nuevo

**Solución:** Re-nivelación de banquetas.

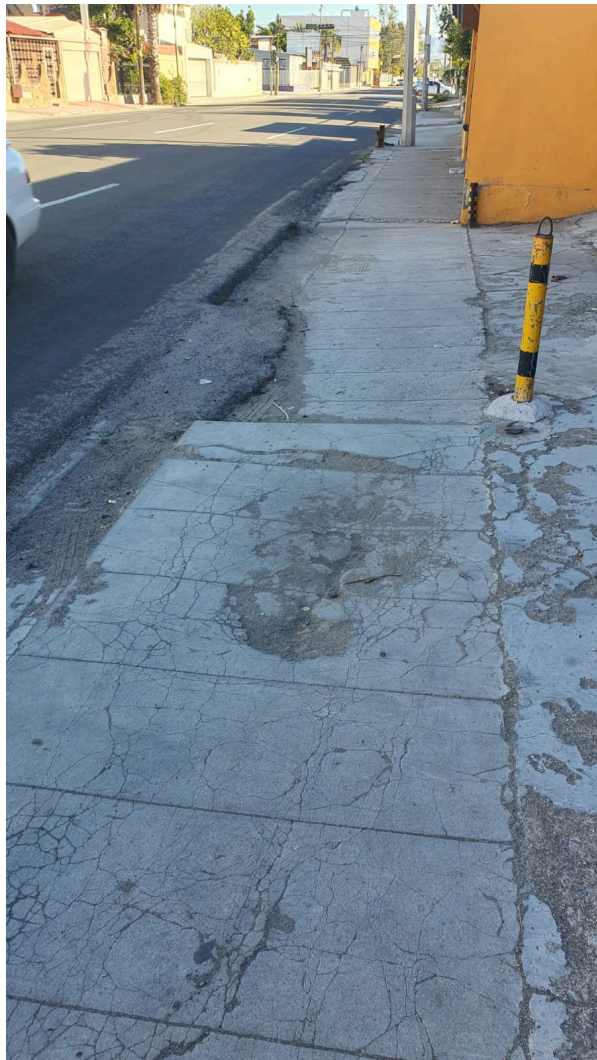
**Ubicación:** C. de la Reforma entre Nayarit y Aguascalientes carril extremo izquierdo(Poniente)

**Falla:** Transición a cochera deficiente, posible encharcamiento. La presencia de tierra indica posible encharcamiento en lluvias recientes. Esto provoca filtraciones al pavimento nuevo

**Solución:** Re-nivelacion de banqueteta.

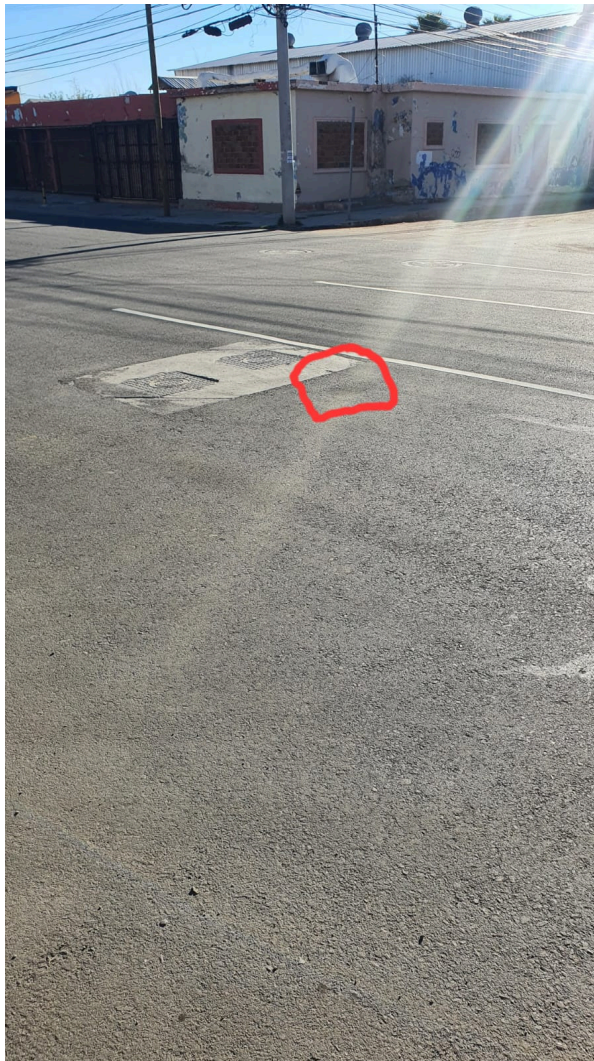
**Ubicación:** Entronque C. de la Reforma y Aguascalientes. Frente a gasolinera rendichicas

**Falla:** Asentamiento en caja de válvulas, por falta de compactación.

**Solución:** Bacheo profundo

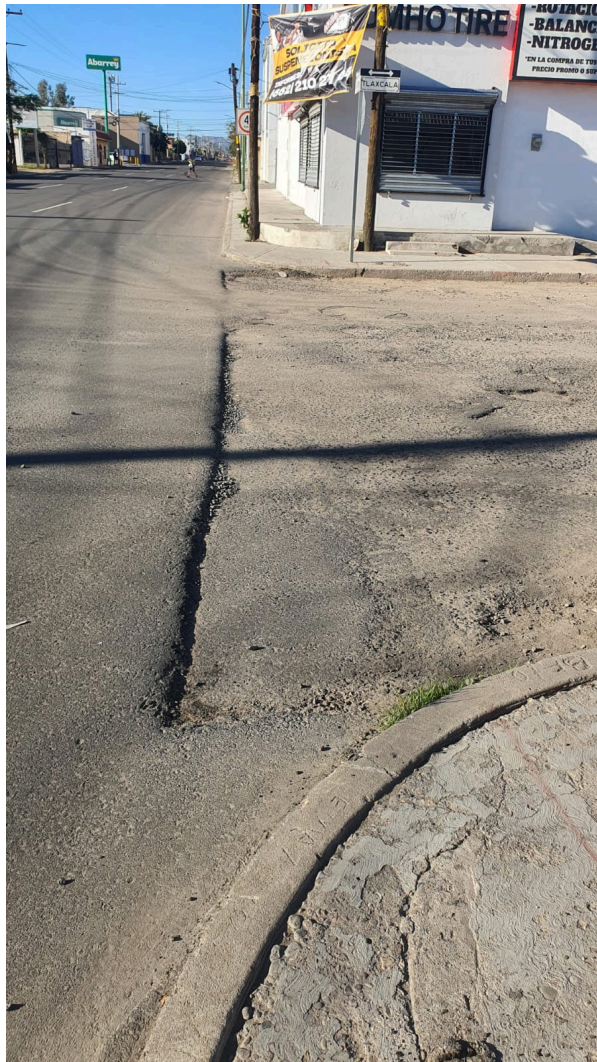
**Ubicación:** Entronque C. de la Reforma y Tlaxcala. Lado derecho(Oriente).

**Falla:** Transición deficiente entre pavimento viejo y nuevo. Se generarán encharcamientos ante lluvias.

**Solución:** Demolición de 2 metros de distancia a partir de la losa de concreto hacia el pavimento viejo. Afinamiento y compactación del área expuesta. Riego de impregnación, riego de liga y carpeta asfáltica en caliente compactada al 100%

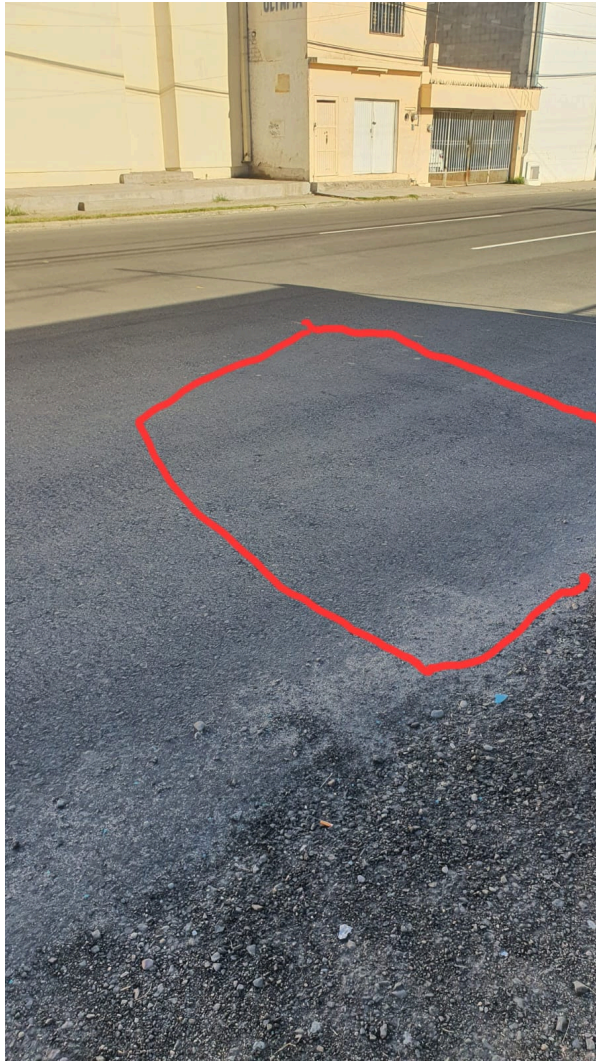
**Ubicación:** C. de la Reforma entre Av. Tlaxcala a Av. Quintana Roo. Carril extremo izquierdo(Poniente)

**Falla:** Asentamiento

**Solución:** Bacheo profundo.

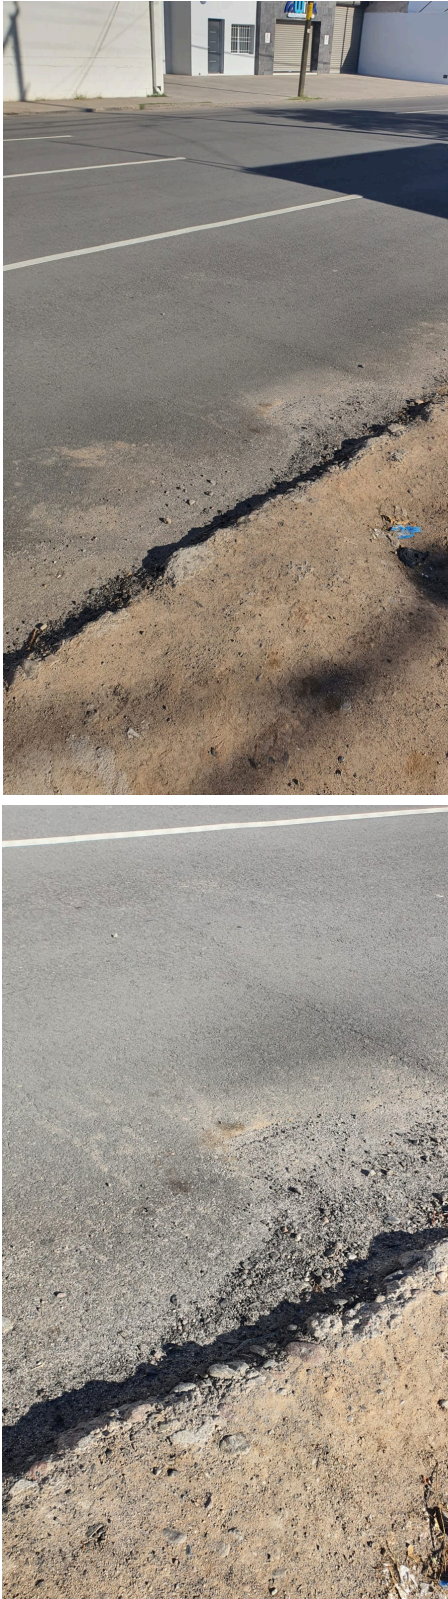
| | <p><b>Tramo Av. Tlaxcala a Av. Quintana Roo</b></p> <p><b>Falla:</b> Asentamiento</p> <p><b>Ubicación:</b> C. de la Reforma entre Av. Tlaxcala a Av. Quintana Roo. Carril extremo izquierdo(Poniente)</p> <p><b>Coordenadas:</b> 29.096415,-110.9681947</p> <p><b>Solución:</b> Bacheo profundo.</p> |

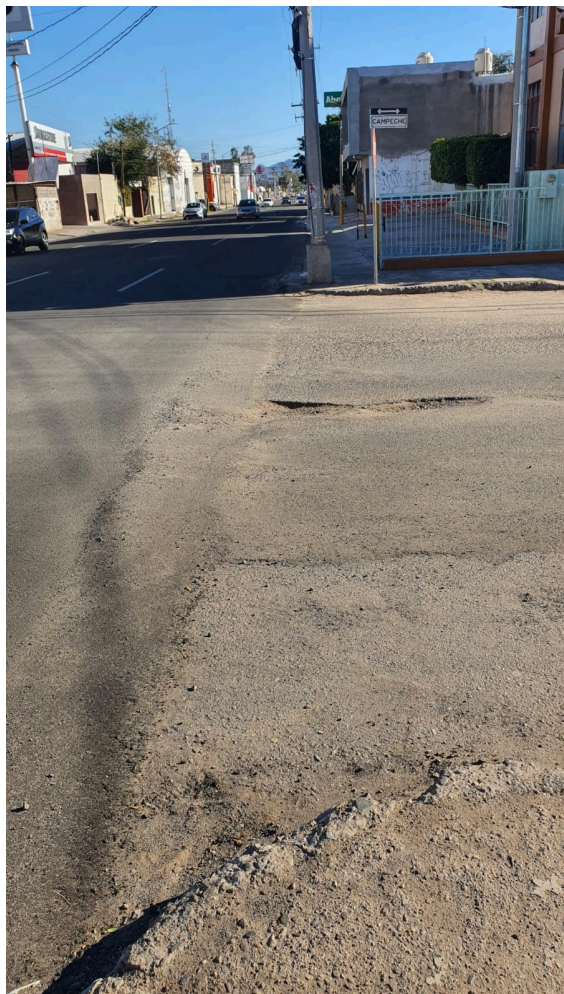
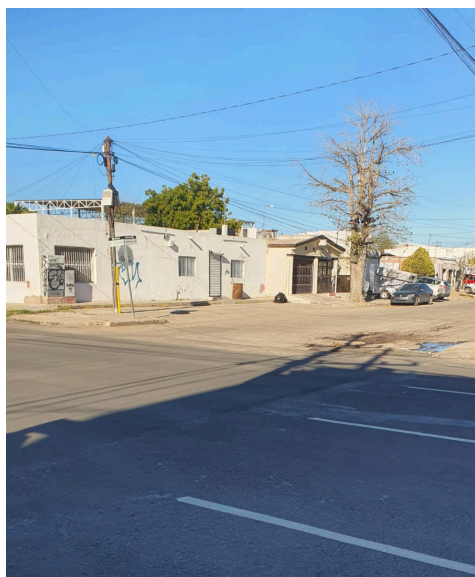
**Ubicación:** Entronque C. de la Reforma y Tlaxcala. Lado derecho(Oriente) e izquierdo(Poniente).

**Falla:** Transición deficiente entre pavimento viejo y nuevo. Se generarán encharcamientos ante lluvias.

**Solución:** Demolición de 2 metros de distancia a partir de la losa de concreto hacia el pavimento viejo. Afinamiento y compactación del área expuesta. Riego de impregnación, riego de liga y carpeta asfáltica en caliente compactada al 100%

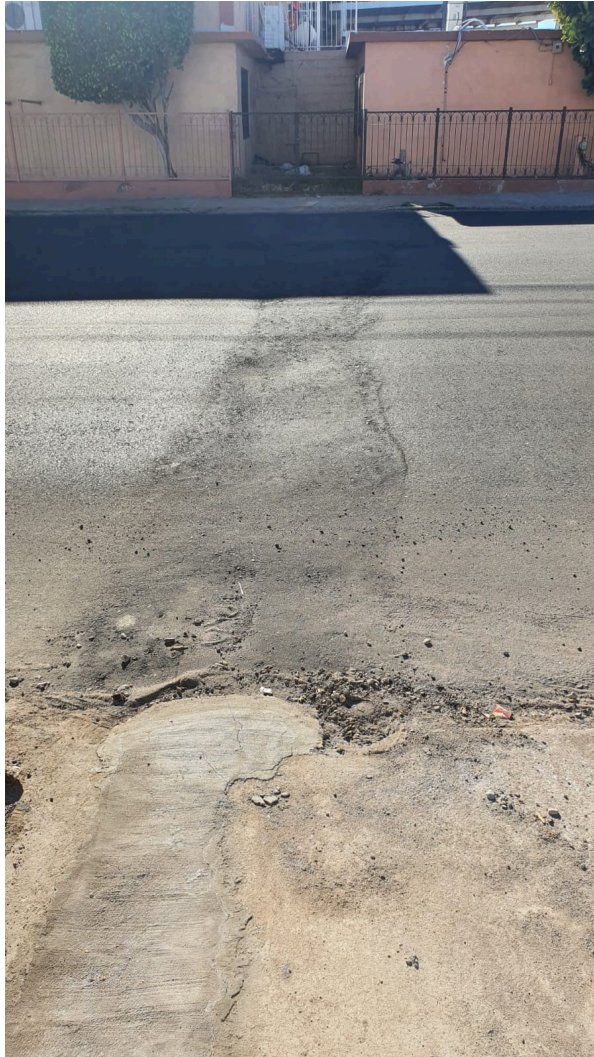
**Ubicación:** C. de la Reforma entre Campeche y Tabasco. Lado derecho (Oriente)

**Falla:** Descarga/toma hidrosanitaria mal ejecutada. Se tiene la teoría de la realización de una conexión realizada después de la colocación del pavimento, debido a la magnitud del bache.

La reparación se realizó con material deficiente y con carpeta asfáltica en caliente a una temperatura menor a la estandarizada para su colocación (110 grados celsius).

El bache atraviesa los 4 carriles de manera transversal de la C. de la Reforma.

**Solución:** Bacheo profundo

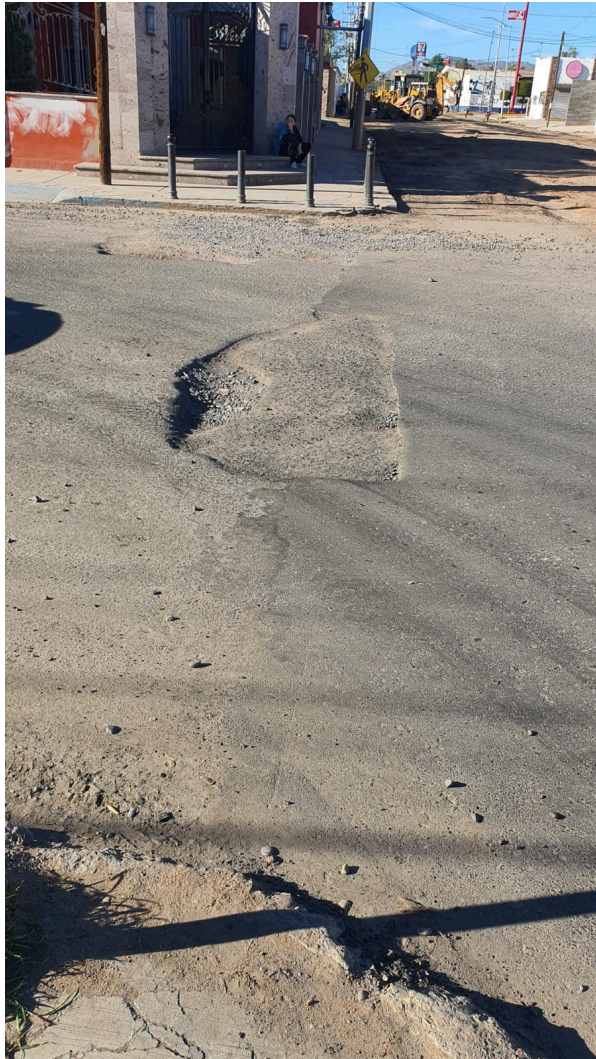
**Ubicación:** Entronque C. de la Reforma y Michoacán, lado derecho(Oriente) y lado izquierdo (Poniente)

**Falla:** Transición deficiente entre pavimento viejo y nuevo. Se generarán encharcamientos ante lluvias.

**Solución:** Demolición de 2 metros de distancia a partir de la losa de concreto hacia el pavimento viejo. Afinamiento y compactación del área expuesta. Riego de impregnación, riego de liga y carpeta asfáltica en caliente compactada al 100%

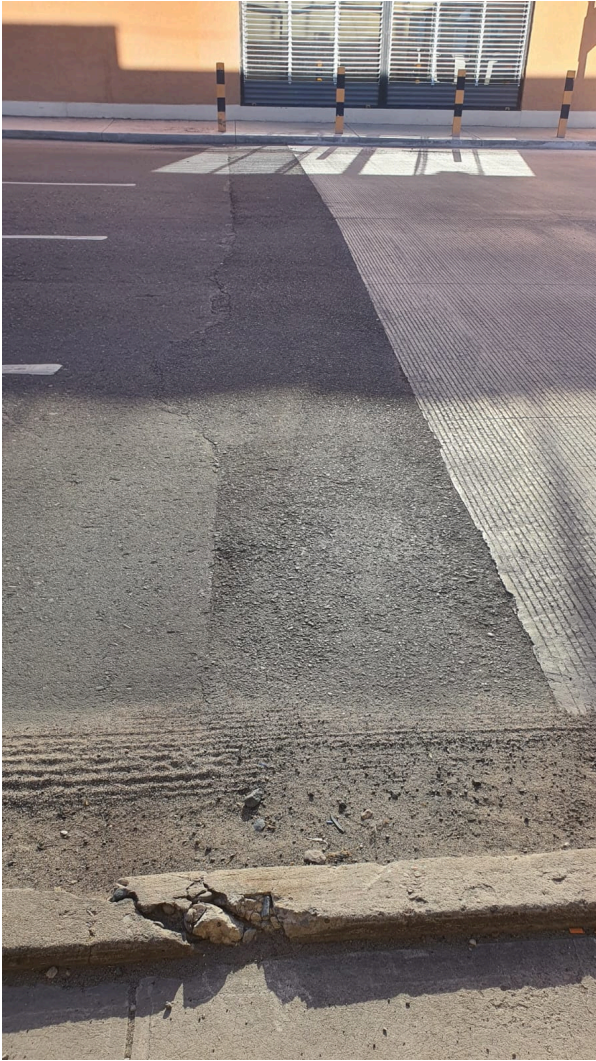
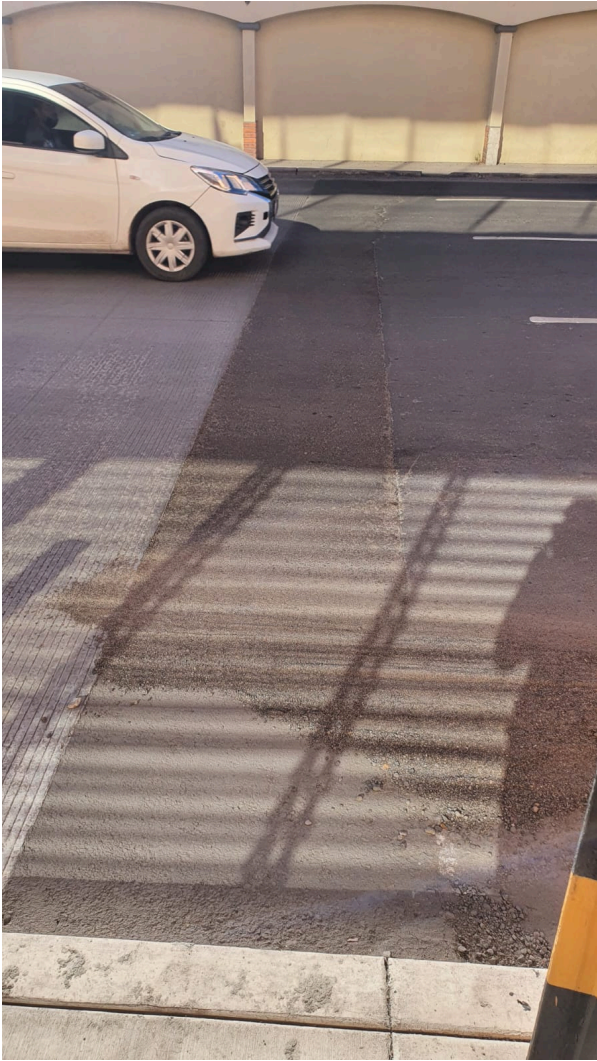
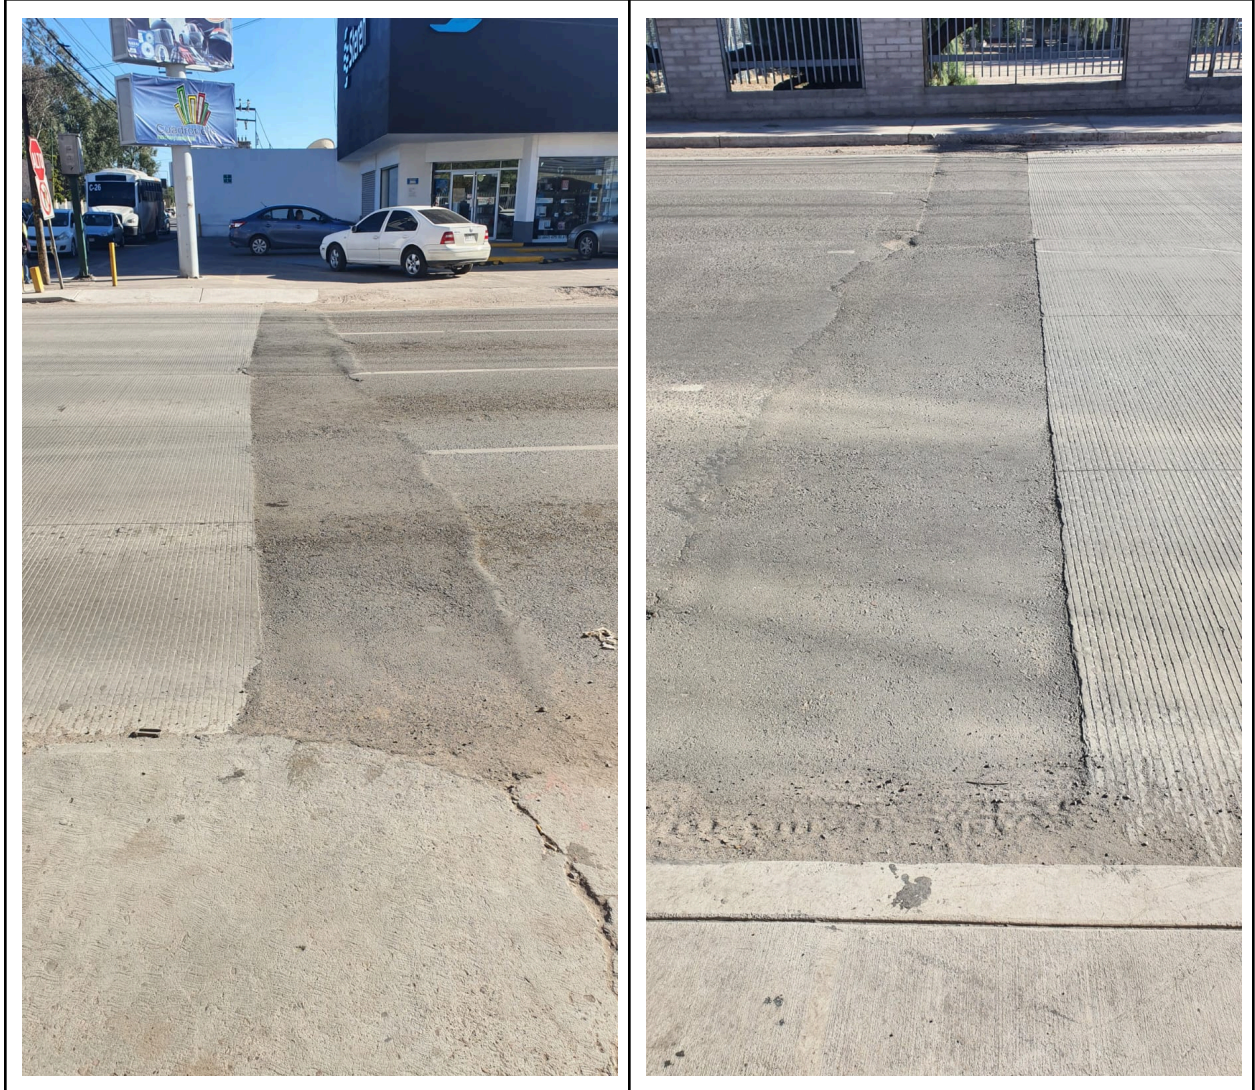
| <b>Crucero Reforma y Av. Veracruz</b> | |
|---|---|
| Se presentan asentamientos, por una mala compactación de la estructura y desprendimientos de la carpeta asfáltica por la falta de control de los materiales y falta de control de temperatura en su colocación. | |

La correcta construcción de una transición consiste en demoler completamente el pavimento (del lado de la carpeta asfáltica) anterior, desde el inicio de la losa de concreto hasta 1 metro después.

Después afinar y compactar el área expuesta para proceder con un riego de impregnación, riego de liga y por último la carpeta asfáltica en caliente, colocándola con una correcta temperatura mayor a los 110 grados celsius y compactada al 100%.

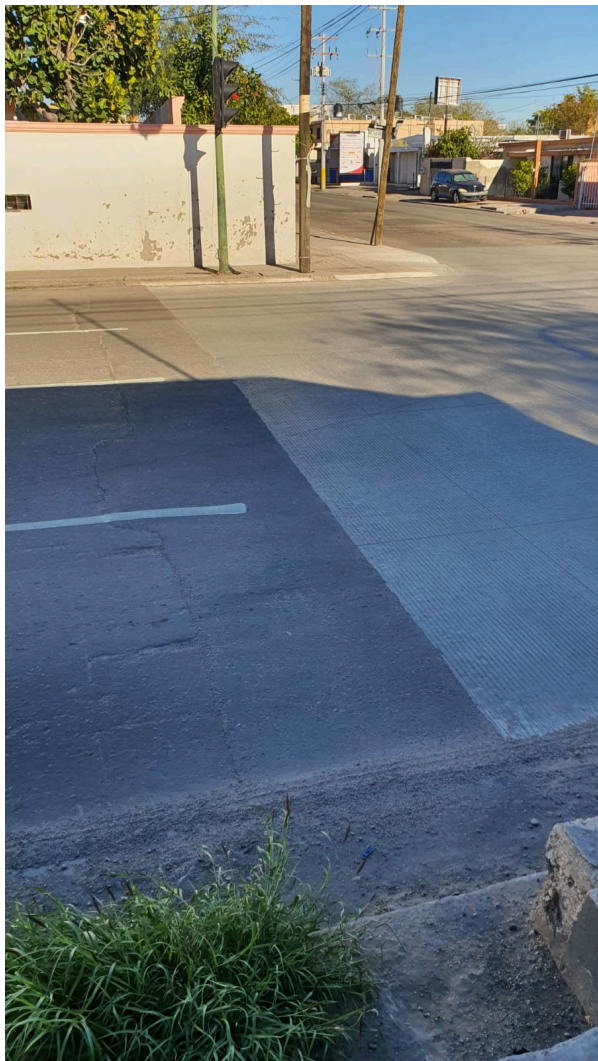
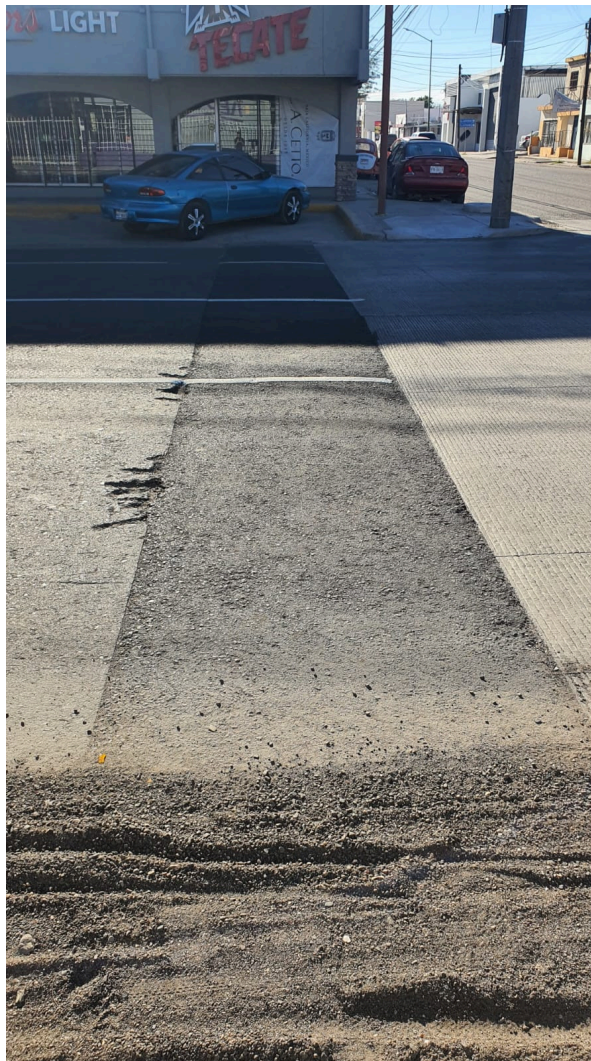
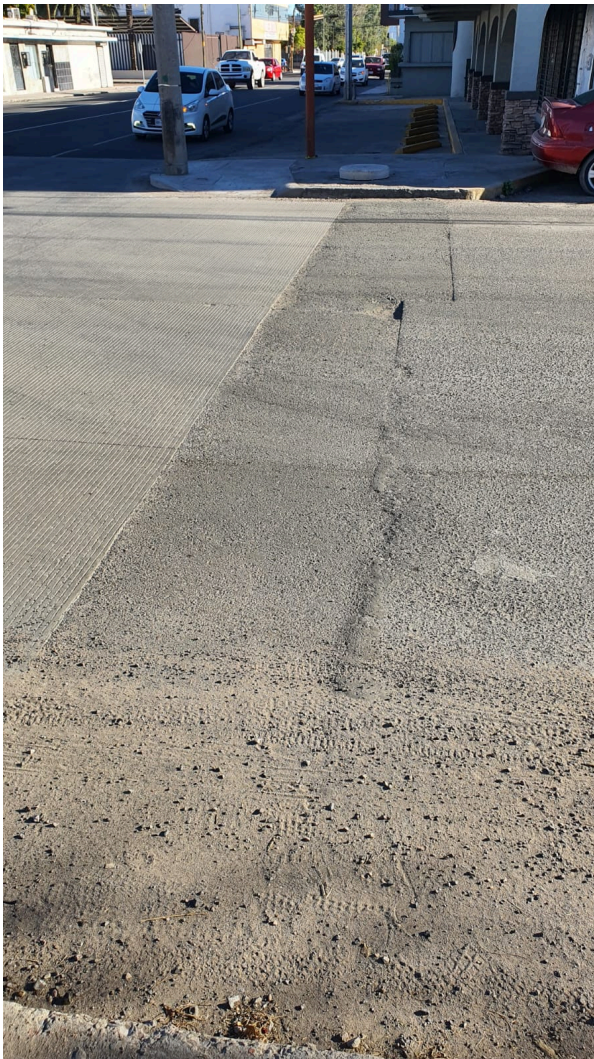
### **Crucero Reforma y Av. Nayarit**

Se presentan asentamientos, por una mala compactación de la estructura y desprendimientos de la carpeta asfáltica por la falta de control de los materiales y falta de control de temperatura en su colocación.
