## 桃園市啟英高中校園內交通環境感善成果

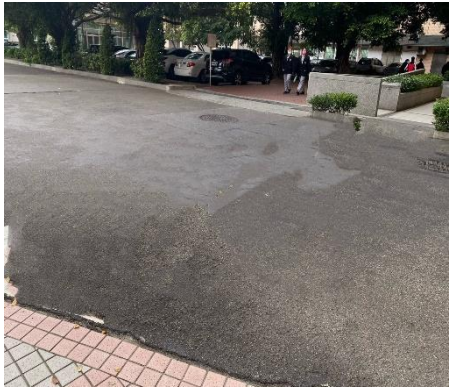
| 序號 | 改善前 | 改善後 | 改善效益<br>(如事故減少件數等, 如無請刪除此欄) |
|---|---|---|---|
| | 說明: 校內車道柏油路 | 說明: 校內車道柏油路畫斑馬線 | |

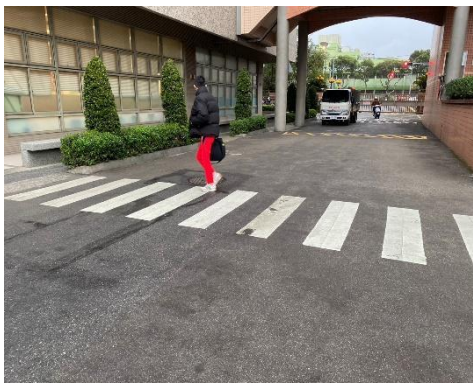
| 序號 | 改善前 | 改善後 | 改善效益<br>(如事故減少件數等, 如無請刪除此欄) |
|---|---|---|---|
| 1 | | | 改善前: 未畫斑馬線<br>改善後: 畫斑馬線後, 可提醒校內行車減速慢行, 並優先禮讓行人 |

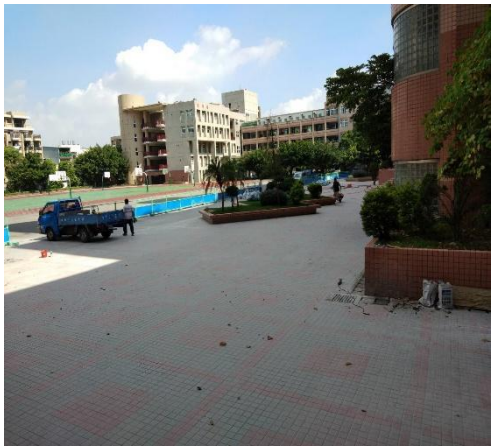
| 序號 | 改善前 | 改善後 | 改善效益<br>(如事故減少件數等, 如無請刪除此欄) |
|---|---|---|---|
| | 說明: 學校整修司令台廣場破損地面階梯。 | 說明: 整修完畢之地面, 強化學生安全行進動線。 | |

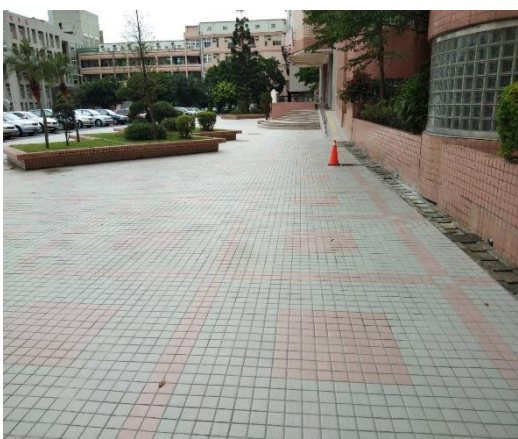
| 序號 | 改善前 | 改善後 | 改善效益<br>(如事故減少件數等, 如無請刪除此欄) |
|---|---|---|---|
| 2 | | | 改善前: 地板磁磚破損<br>改善後: 地面平整, 路人行進安全 |

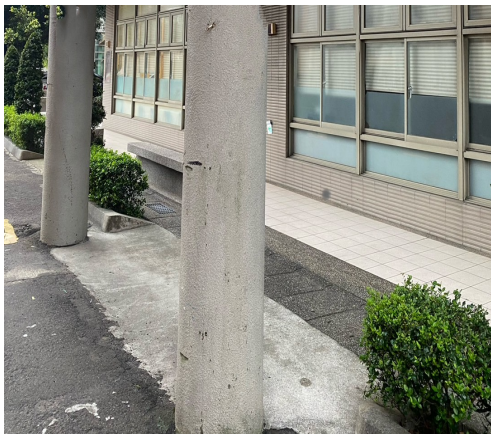
| 序號 | 改善前 | 改善後 | 改善效益<br>(如事故減少件數等, 如無請刪除此欄) |
|---|---|---|---|
| | 說明: 校內車道 | 說明: 校內車道加掛行車警示牌 | |

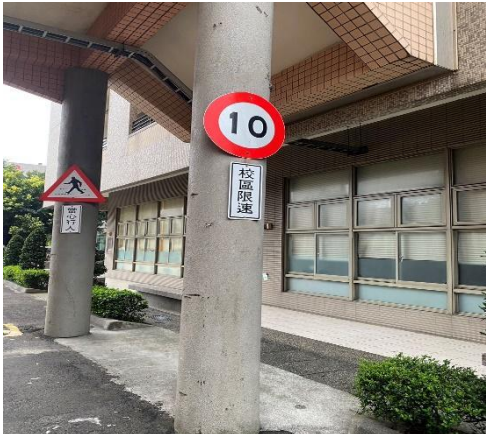
| 序號 | 改善前 | 改善後 | 改善效益<br>(如事故減少件數等, 如無請刪除此欄) |
|---|---|---|---|
| 3 | | | 改善前: 未有任何警示牌<br>改善後: 在車道柱子上加掛校區限速10公里及當心行人警示牌 |
