# ÍNDICE

# PATOLOGÍA N° 1

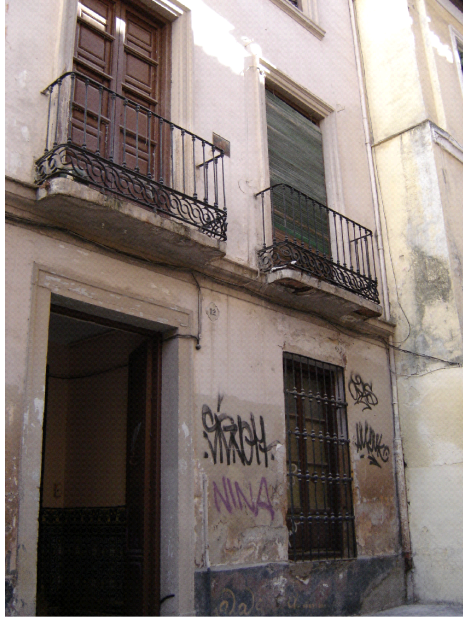
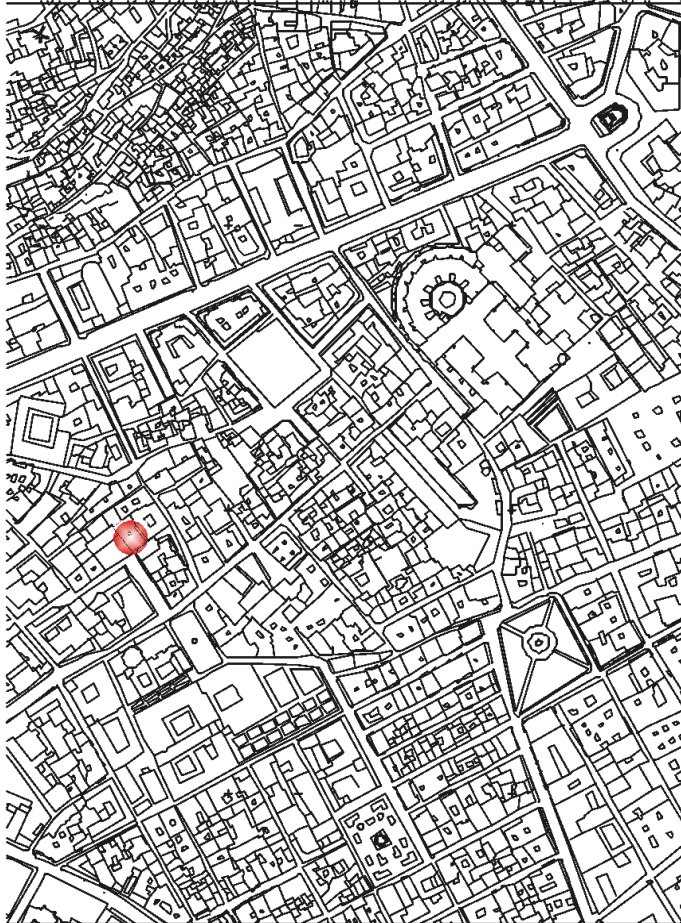
Los balcones están formados por losa de hormigón armada con perfiles metálicos, empotrados en el muro de carga.
