# Défaut de conception et vice caché sur le vélo Canyon Aeroad CFR 2022

## 1. Contexte

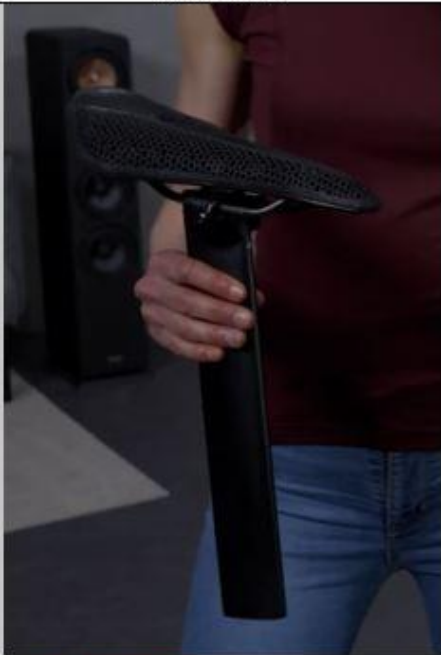
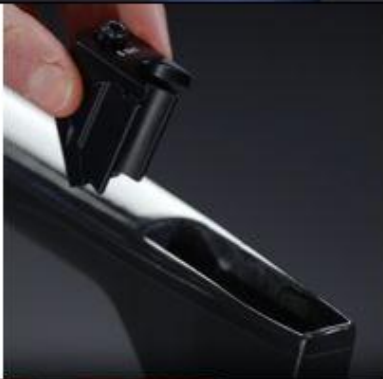
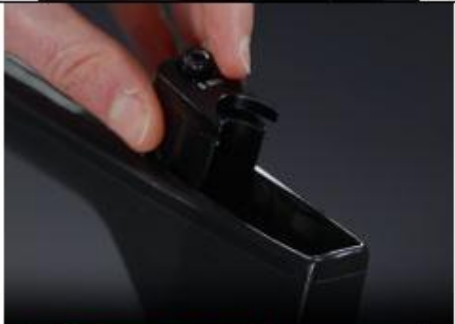
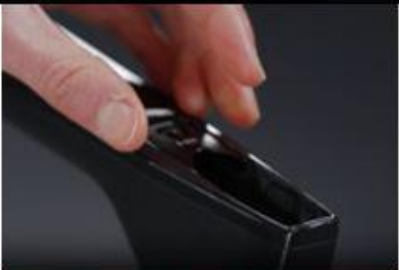
Le 27 juin 2023, en regardant la vidéo "unboxing" (<https://www.canyon.com/de-de/rennrad/aero-rennrad/aeroad/cfr/aeroad-cfr-di2/3952.html>) du nouveau Canyon Aeroad, je constate une modification de la conception de la tige de selle et du mécanisme de serrage. Pour un vélo qui n'a, soit disant, aucun problème cela fait beaucoup de coûts (conception, industrialisation, essais, production, marketing...).

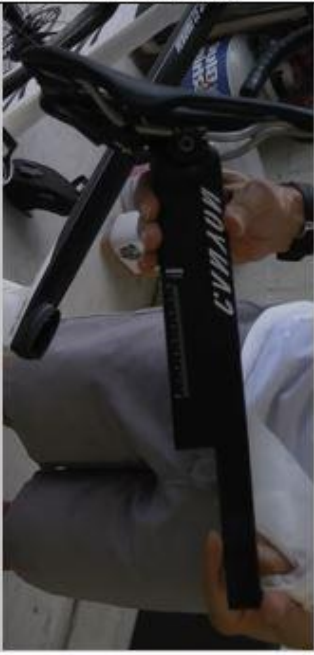
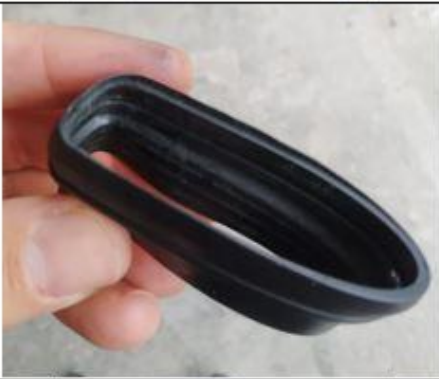
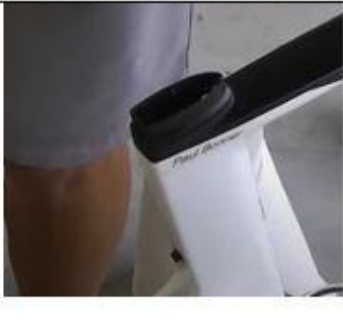
L'usure anormale de la tige de selle et du cadre n'est pas uniquement causée par l'abrasion de particules externes, mais aussi la flexion mécanique de la tige de selle et le système de serrage de celle-ci. C'est la raison pour laquelle, à mon avis, Canyon teste un nouveau prototype :
