Puits de dérive-Changeement

Voici donc le détail de l'opération de changement du puits de dérive que j'ai fait sur le Kelt 760 DL en 2017.

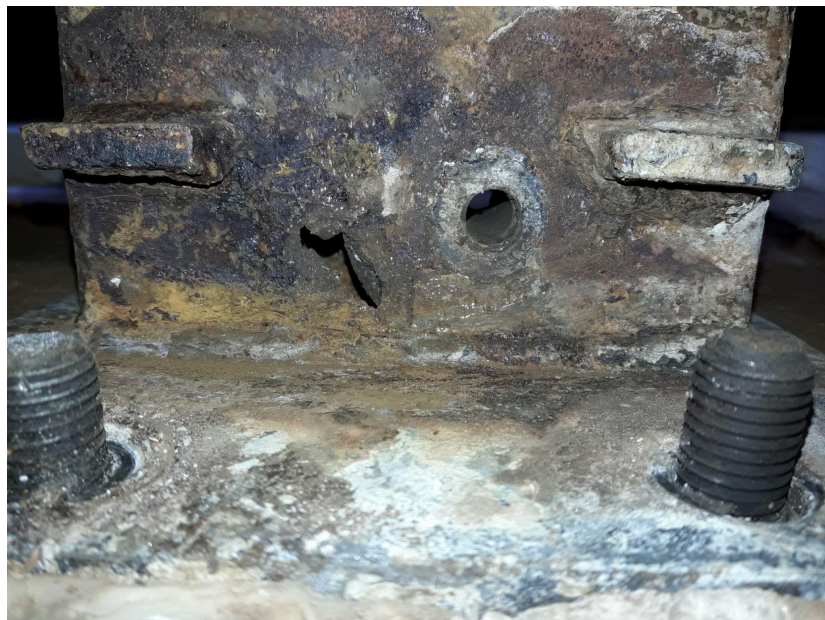
Au départ je n'avais aucune intention de changer le puits, je voulais simplement le rénover. Alors en grattant un peu la rouille de l'intérieur qui tombait par plaques, et de l'extérieur, pas loin de la base, eh bien à un moment le tournevis que j'utilisais pour ce travail est passé à travers!

Voici donc l'état extérieur et le trou fait par le tournevis :

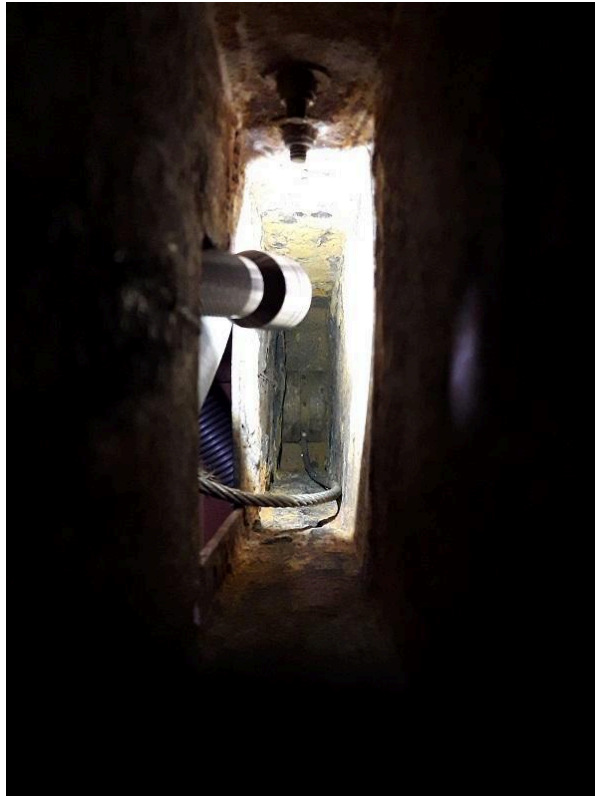
Voici l'état intérieur de ce puits : on y voit la poulie au fond, et le câble de relevage.

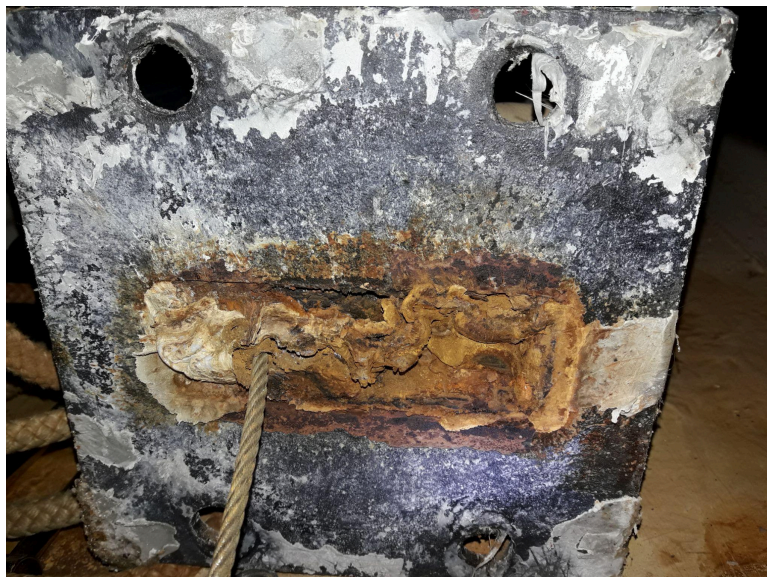
L'ancien propriétaire avait mis un mastic au fond du puits, je ne sais pour quelle raison. C'était une mauvaise idée car l'eau ne pouvait pas se vider, et ça occasionnait des fuites au niveau de la trappe d'accès.

Voici comment était le fond du puits vu de l'extérieur :

Le hublot de la trappe d'accès a pu être fixé sur le nouveau puits sans difficulté, avec cette fois une bonne couche de mastic colle pour éviter toute infiltration, car avant j'avais toujours de l'eau de mer qui remontait et fuyait à travers ce hublot, ce qui explique l'état du fond qui était bien marqué à la rouille.

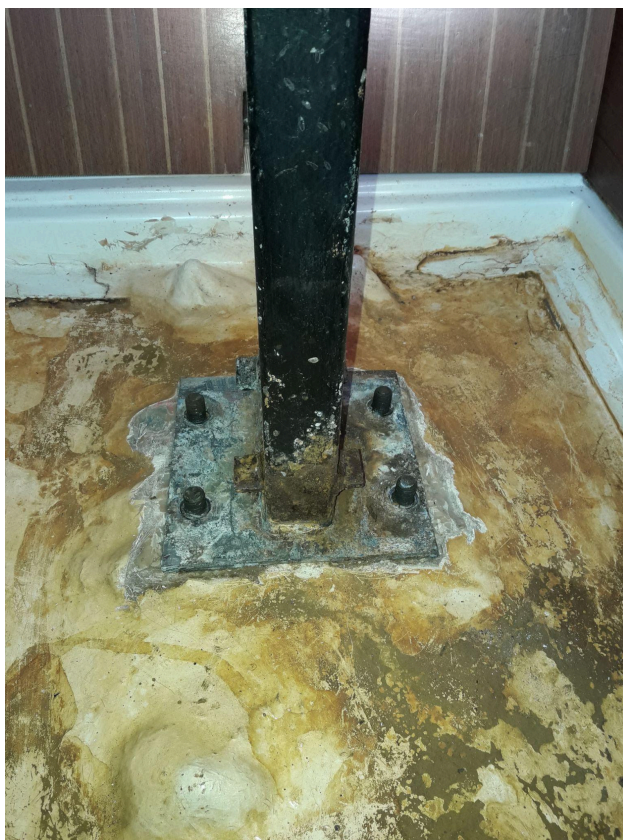
Et voici l'état général extérieur, bien rouillé :

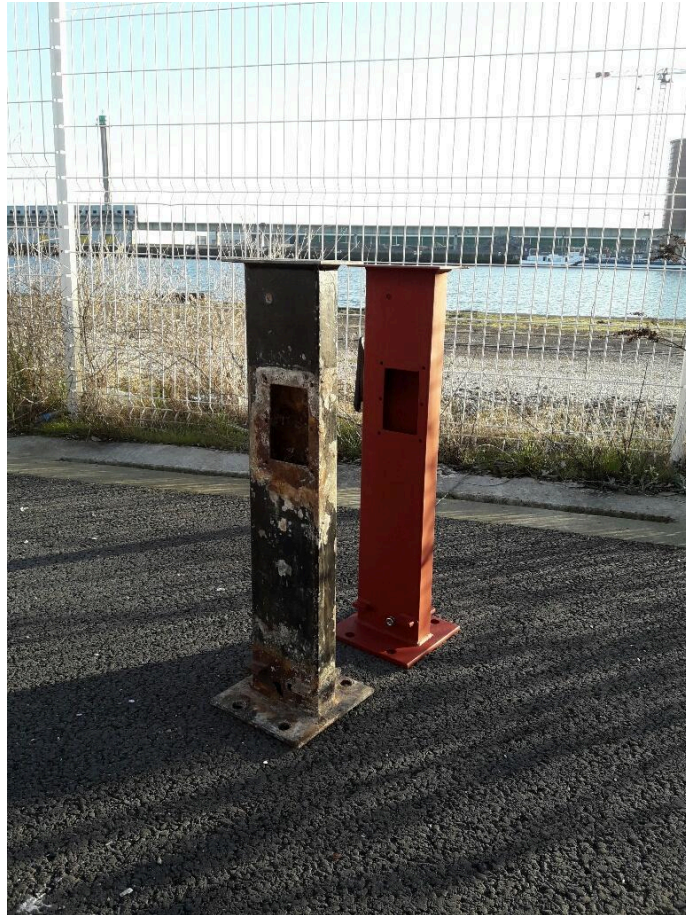
Et comme par miracle, voilà le puits qui s'est dédoublé :

Dans ma hâte je n'ai pas pensé à l'acier galvanisé, le seul hic donc était que le nouveau puits a été fait avec de l'acier "normal". Je vois déjà des traces de rouille à l'extérieur aux endroits où la peinture est partie, à la base et autour du taquet.

Tout a été refait à l'identique, et repeint à l'antirouille, et j'étais assez impressionné.

J'ai gardé l'ancien dans le grenier, au cas où il faille en refaire un nouveau, en acier galvanisé celui-là cette fois.

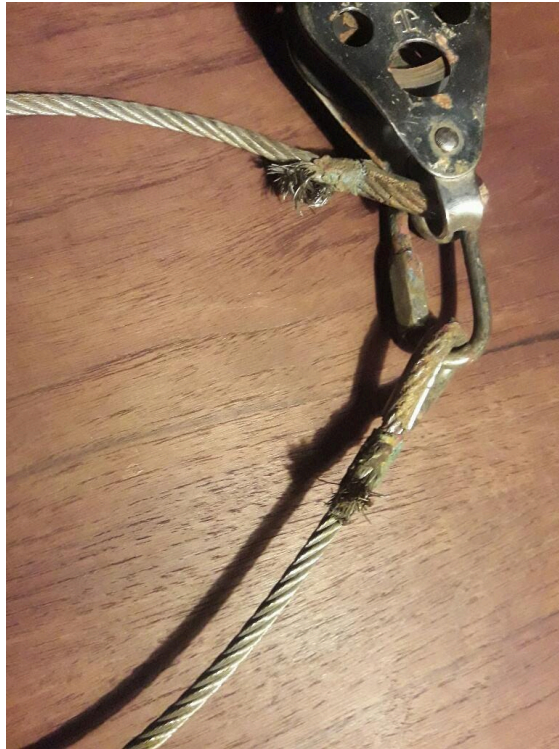
Le câble n'était pas en bon état et les bagues étaient bien entamées, j'en ai donc profité pour le refaire. J'ai acheté le câble sur internet, et trouvé un atelier, dans la zone du port du havre qui avait une machine pour couper et sertir le câble.

Voici l'état du câble au départ :
