# Plan de manejo de la Iglesia de Cristo Obrero

**Instituto de Estructuras y Transporte  
Facultad de Ingeniería, Udelar.**

# Inspección visual y registro fotográfico

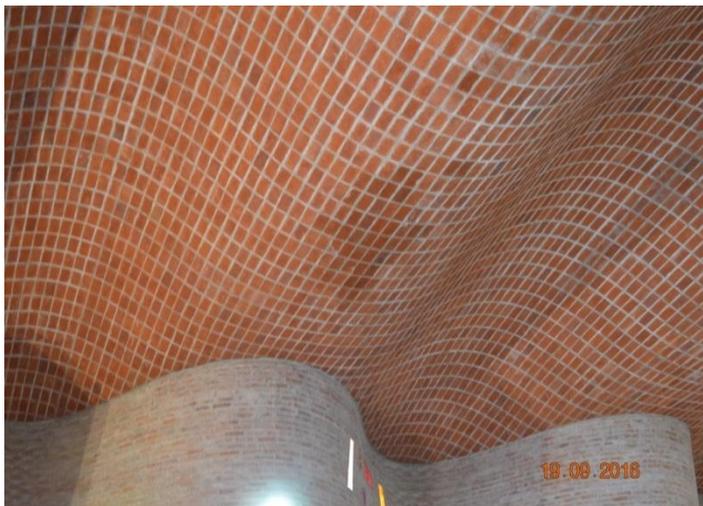
Mancha de humedad en cubierta interior

**1- Impermeabilización de la cubierta.** Vaults' roof: we understand the first corrective action to be taken should be repairing the waterproofing of the exterior followed by repairs in the intrados, were there are several signs of reinforcement corrosion. It is important to deal with these repairs on the short term.

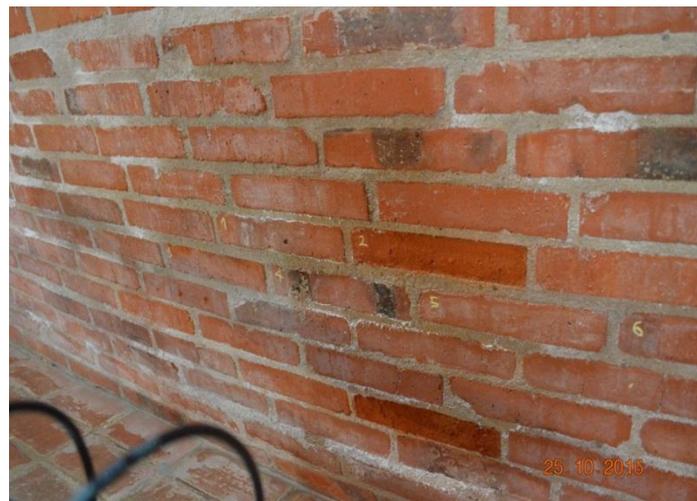
Lesión en ladrillos pared interior Oeste

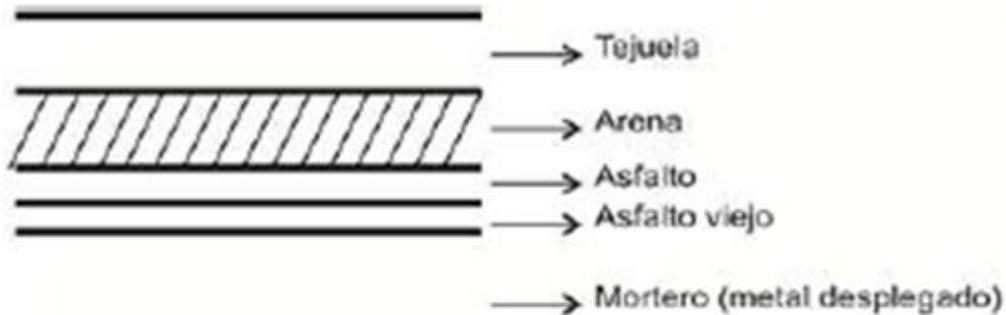
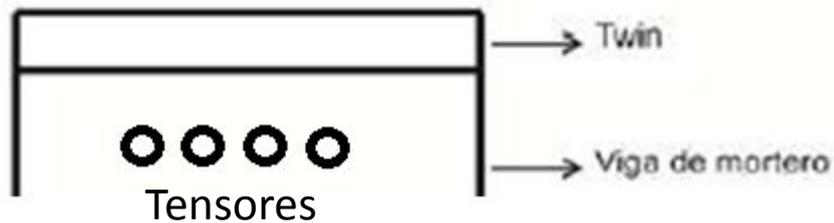
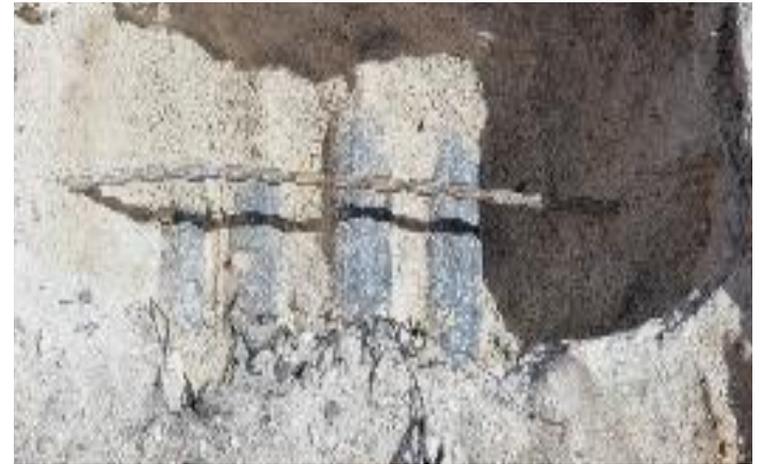
# Cateo sobre los tensores

El estado de los **tensores era muy bueno**, sin signos de corrosión.

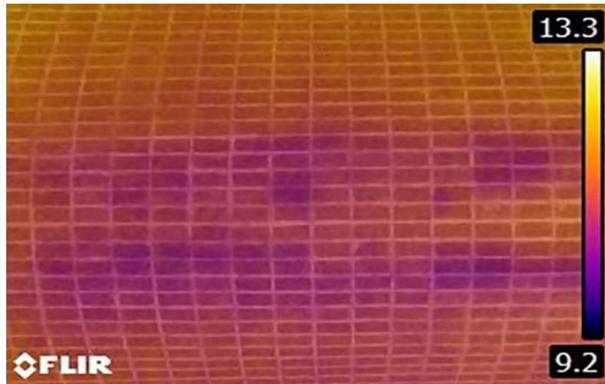
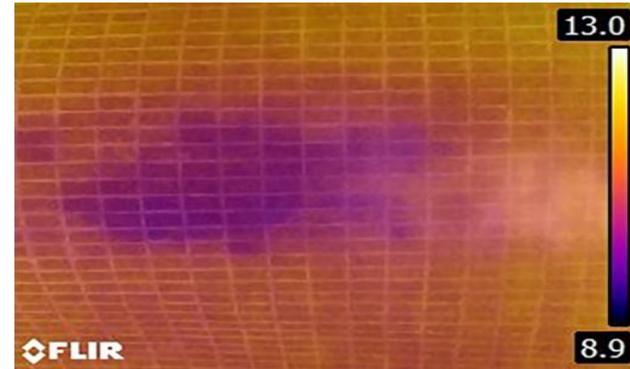
Presencia de humedad en los valles de la cubierta (intradós) de la iglesia

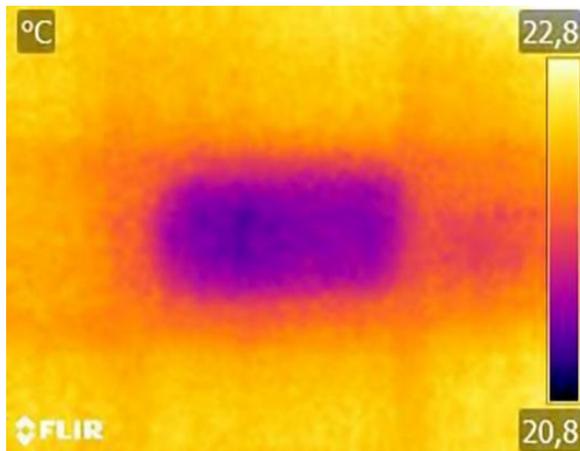
Tejuela suelta en el intradós

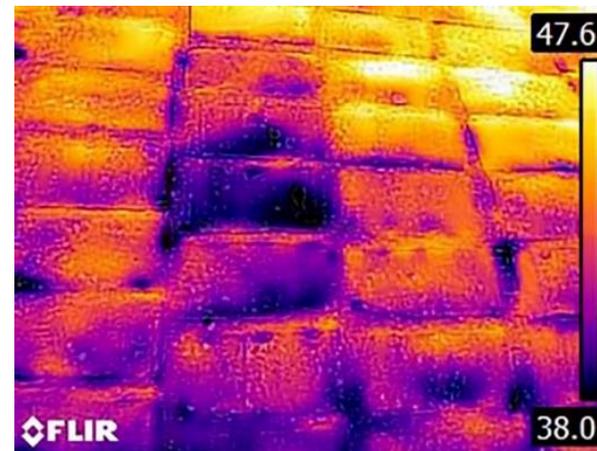
Tejuela suelta en el extradós
