PARECER TÉCNICO

Investigação visual e espacial para desenvolvimento de reprodução simulada 3D

Na manhã do dia 6 de maio de 2021, em um apartamento localizado na favela do Jacarezinho, Rio de Janeiro, o jovem Omar Pereira de Silva foi morto por um tiro de fuzil disparado pelo policial da Coordenadoria de Recursos Especiais da Polícia Civil do Rio de Janeiro - CORE, Douglas de Lucena Peixoto Siqueira.

O presente exame técnico, solicitado pela Defensoria Pública do Rio de Janeiro, tem como objetivo reconstruir virtualmente duas versões apresentadas sobre a dinâmica do evento no espaço onde ocorreu a morte de Omar. Em uma primeira etapa, serão analisados os depoimentos dos dois policiais acusados, além de informações contidas nos chamados Laudo de exame de local e Laudo complementar de necropsia, entre outros documentos técnicos. Na segunda etapa, serão analisados além dos materiais citados acima, também os depoimentos dos moradores que estiveram na presença da vítima e material audiovisual coletado online ou fornecido por advogados e jornalistas que estiveram no local no dia do assassinato.

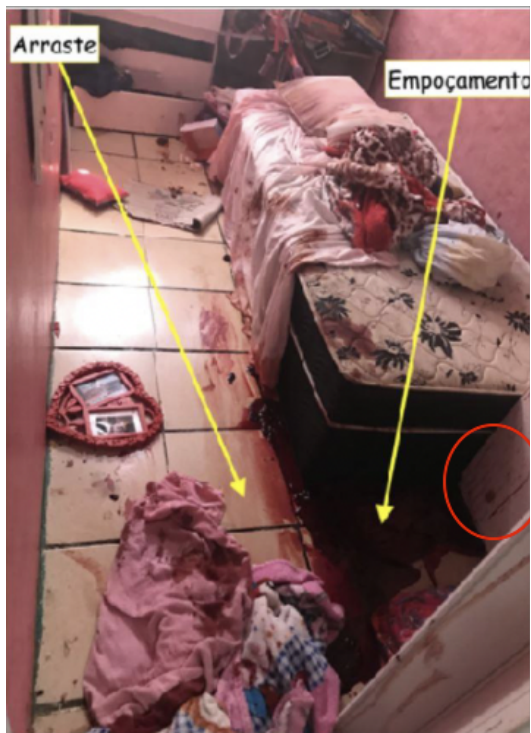
Detalhe do quarto infantil. Fonte: Laudo de Exame em Local (fl. 65 do Apenso X – MPRJ nº 2021.00398113)

Imagem 01: Fotografia presente no laudo de exame de local. A mancha de sangue correspondente ao tiro está circulada em vermelho e não foi apontada no documento original.

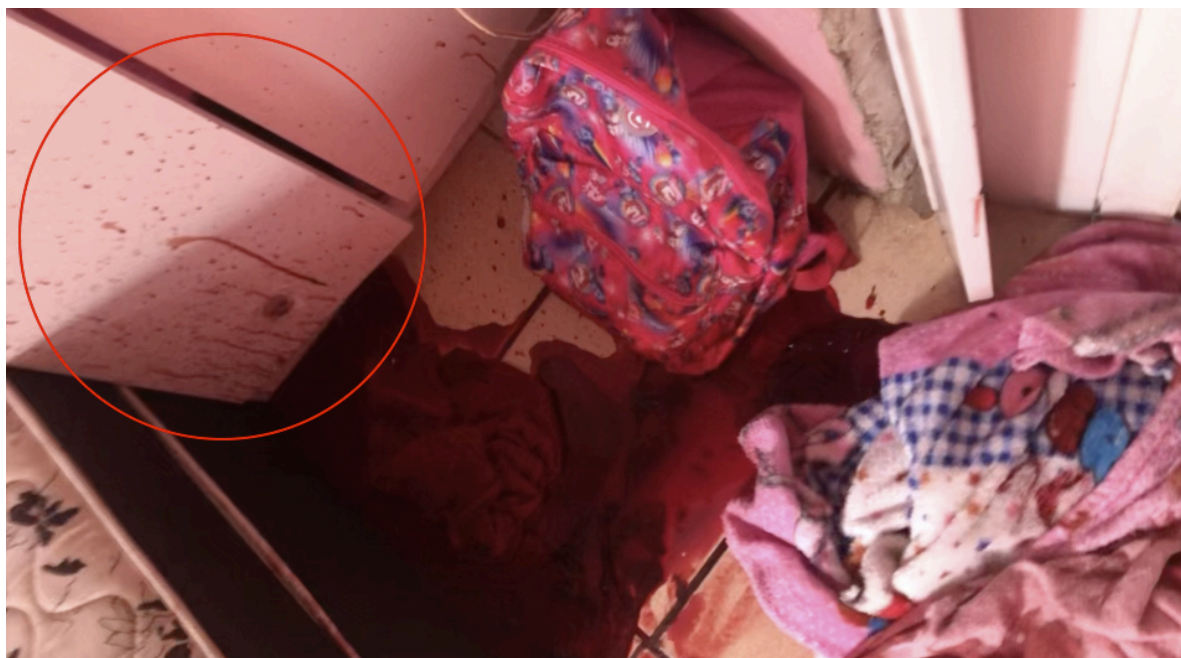
Imagem 02: Frame de vídeo onde é possível ver a mancha de sangue correspondente ao tiro, localizada no armário.

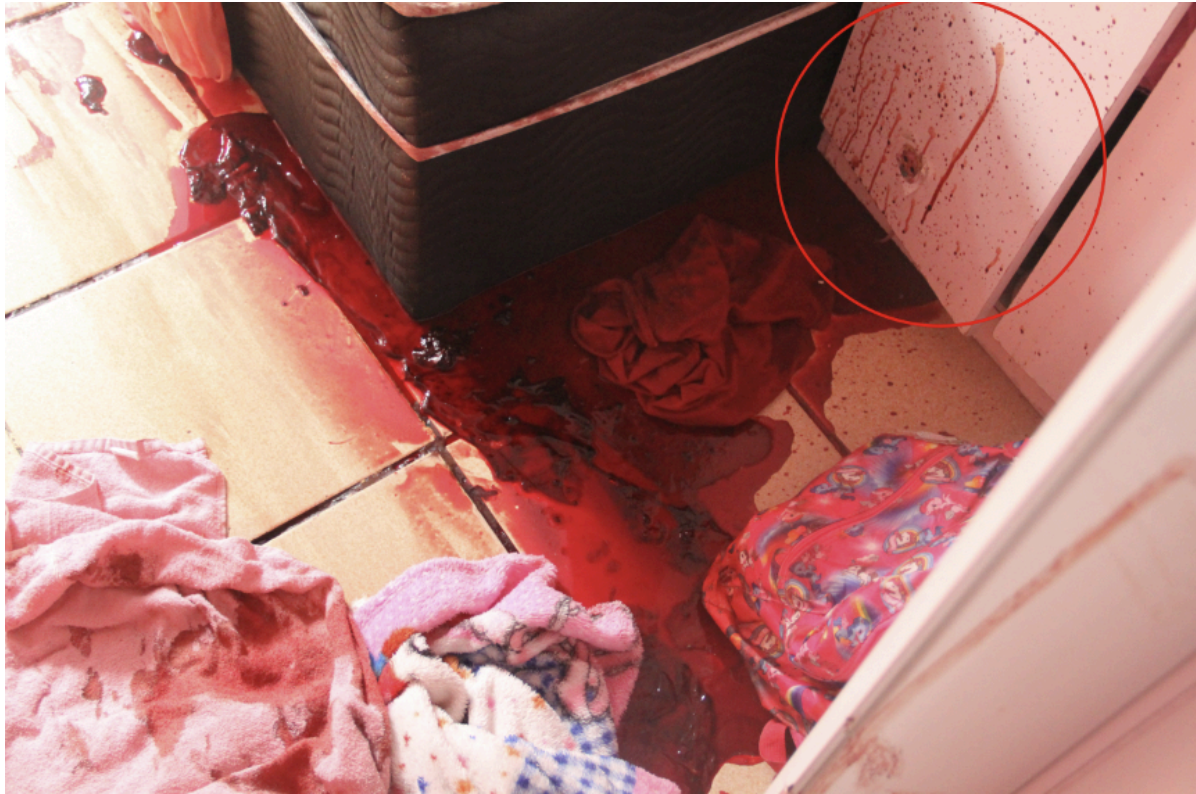
Imagem 03: Fotografia onde é possível ver claramente a mancha de sangue referente ao tiro, localizadas no armário do quarto da criança e próxima ao chão.

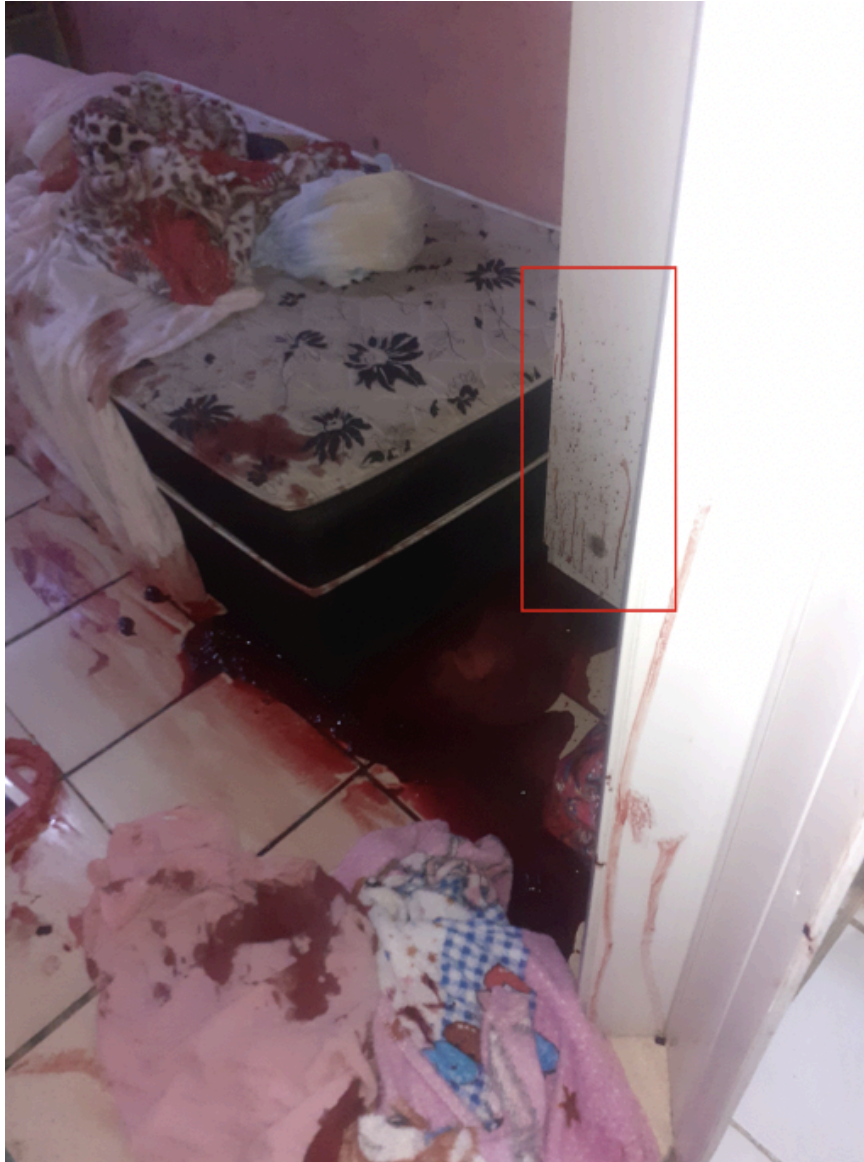
Imagem 05: Fotografia onde é possível ver a área de alcance da mancha de sangue referente ao tiro. A área de maior incidência das gotas encontra-se a não mais de 43 cm do chão, altura do colchão.

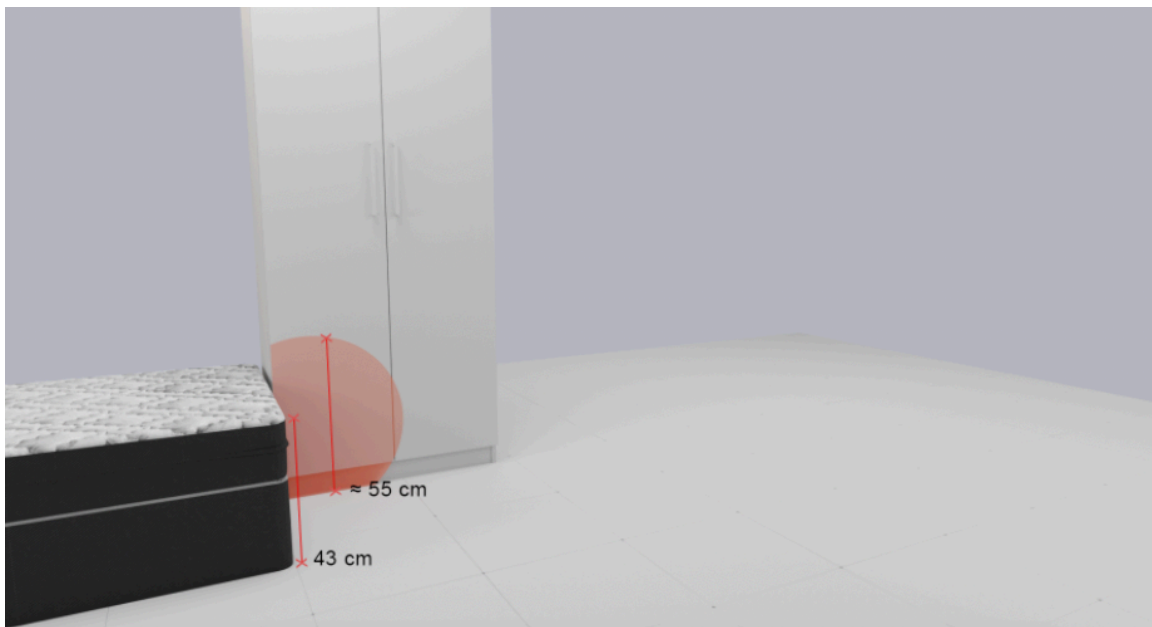
Imagem 09: Relação entre altura do colchão e altura aproximada da mancha de sangue, sendo que a área de maior concentração de gotas (mais próxima ao ferimento de saída) localizava-se a 43 cm do chão.

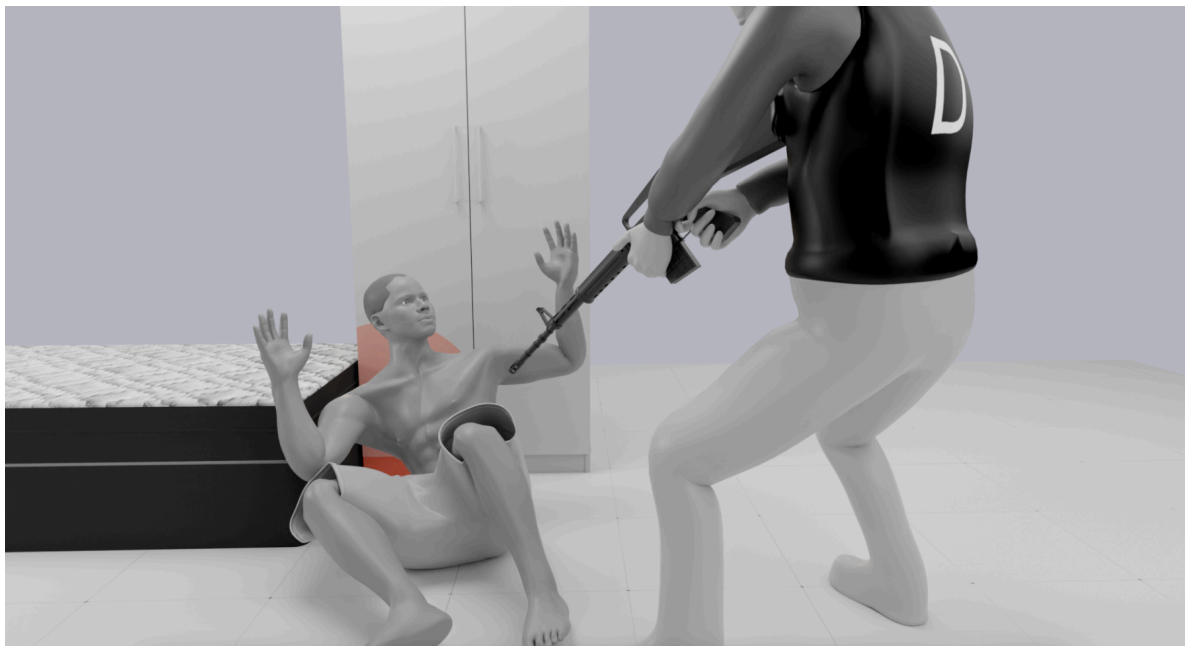
Imagem 12: Relação entre a vítima, o colchão, a mancha e o atirador. O tiro atravessou o corpo de Omar e saiu na área posterior do tórax. Entre o cano da arma e o ferimento de entrada formou-se um ângulo de aproximadamente 90°.

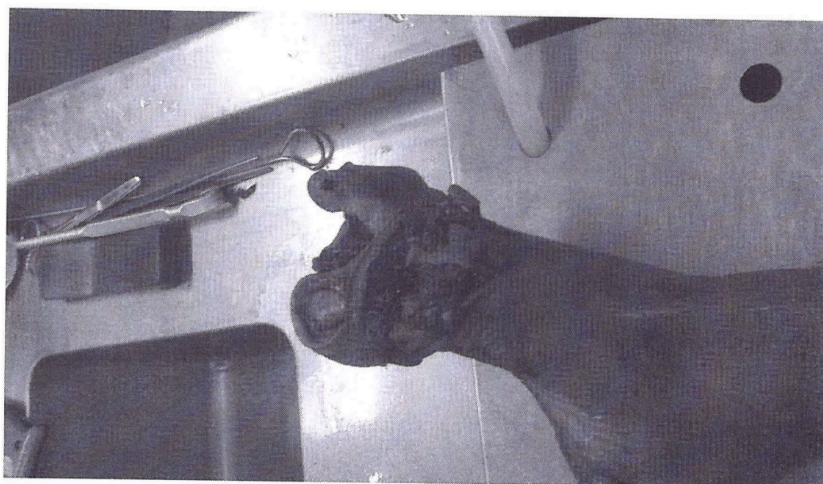
Apesar de omitido no laudo complementar de necropsia (imagem 14), o pé direito de Omar estava gravemente ferido, como mostra a imagem abaixo (imagem 13). Por este motivo, na reconstrução 3D, o modelo da vítima aparece na posição “sentado” - a posição “ajoelhado” e variações também seriam plausíveis mas menos prováveis, devido à dor do ferimento.

Figura 04: imagem compatível com lesão provocada por projétil de arma de fogo no pé.

Imagem 13: Fotografia produzida pelo Ministério Público que mostra o pé direito da vítima gravemente ferido. Omar já estava machucado quando entrou no apartamento.

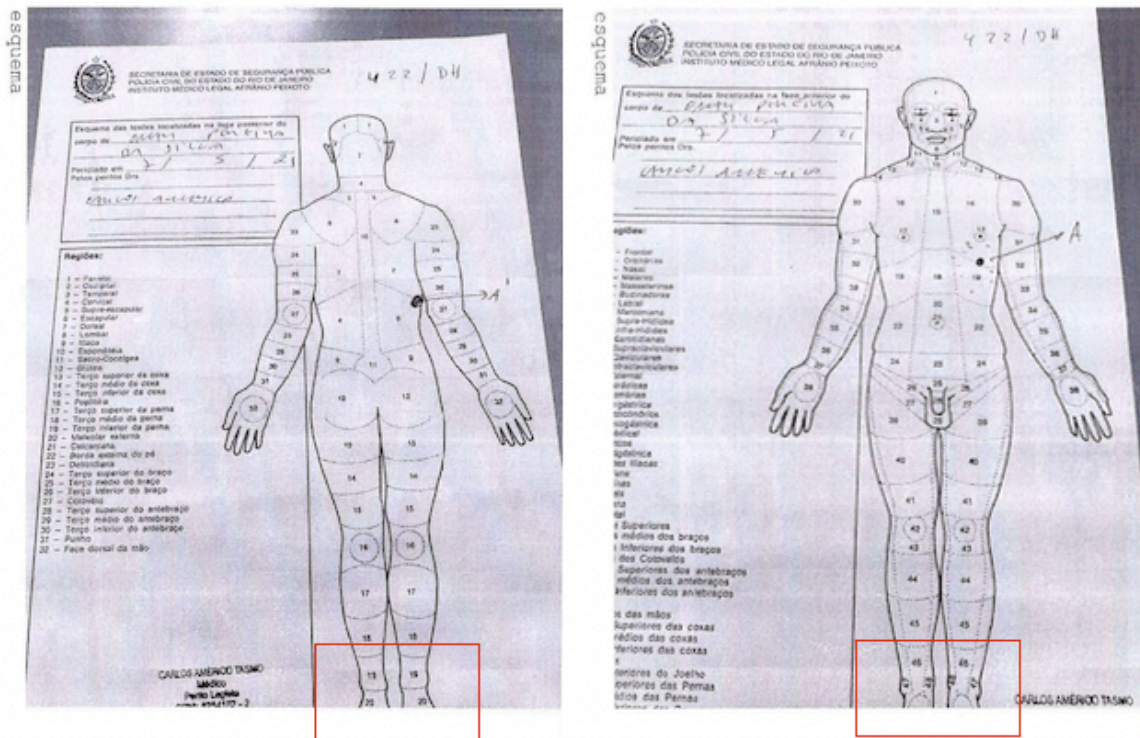
Imagem 14: Omissão da área dos pés e conseqüentemente do ferimento do pé direito de Omar no laudo complementar de necropsia.

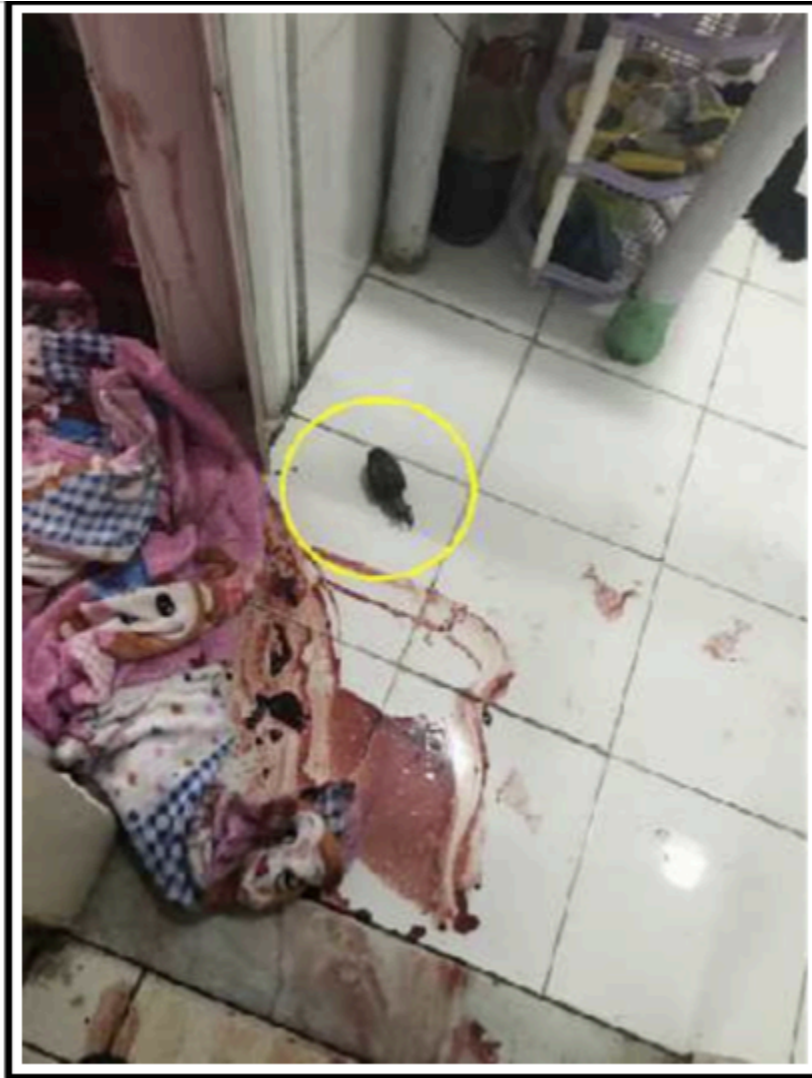
Foto 9. Granada encontrada na cozinha, próxima a entrada do quarto de solteiro///

Imagem 01: Fotografia da suposta granada com pino encontrada próxima à entrada do quarto da criança (laudo de exame de local, página 11). Após o tiro, que aconteceu entre 8 e 9 horas da manhã, o apartamento foi interditado por policiais que não permitiram o retorno dos moradores. A perícia chegou aproximadamente 4 horas depois, às 12:40hs, como apontado na página 01 do laudo citado. Não se sabe ao certo quantos ou quais policiais permaneceram dentro do apartamento durante este intervalo.

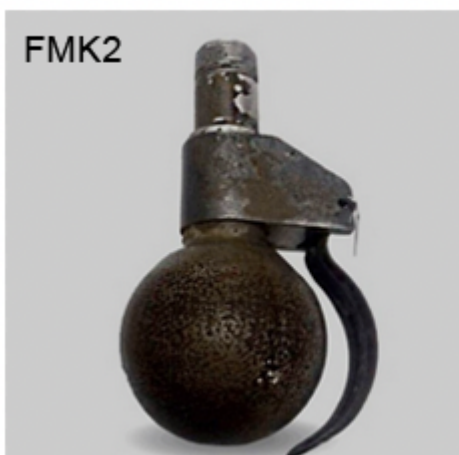
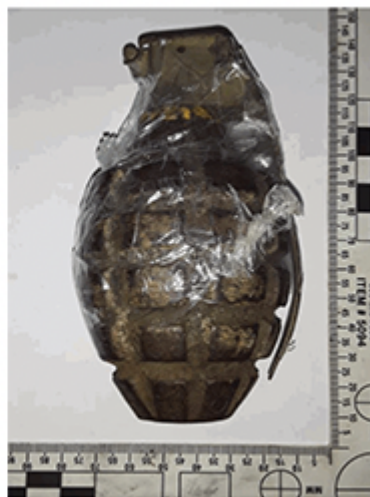
Imagem 02: Modelo FMK2 (à esquerda) descrito pelos policiais e o modelo de granada entregue para análise (à direita), que não corresponde com a descrição.

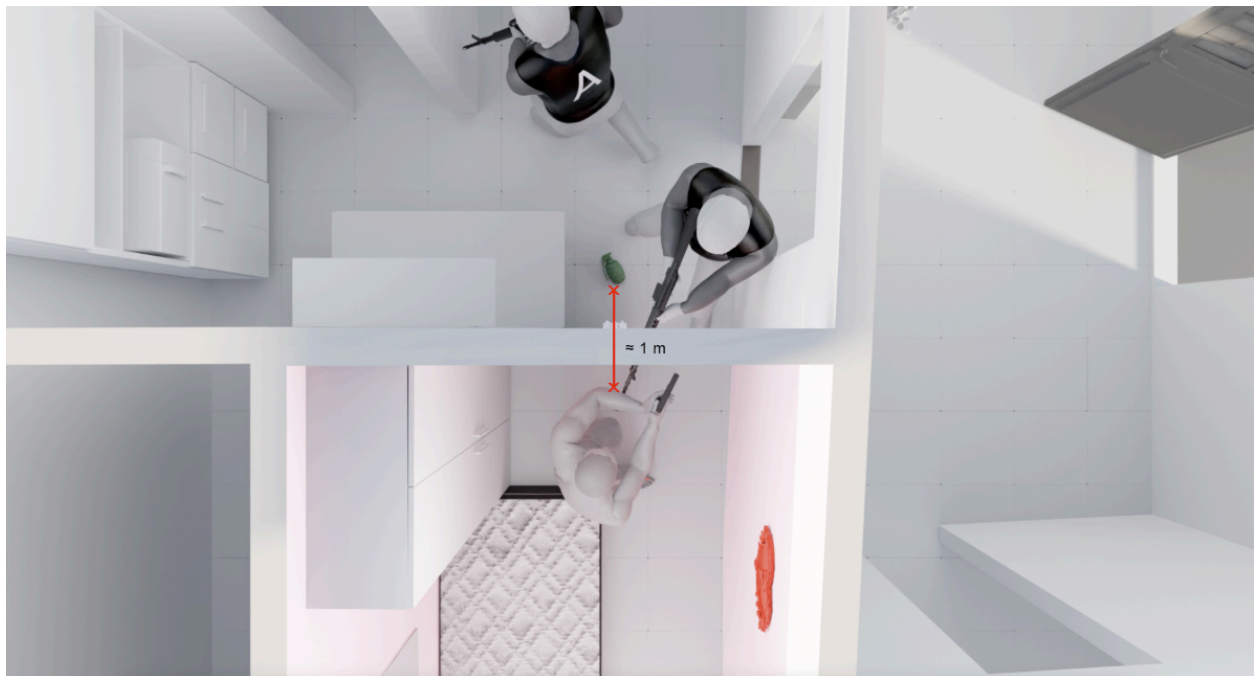
Imagem 05: Distância aproximada de 1 metro entre a vítima e a posição da suposta granada. No cenário descrito pelos policiais, o lançamento seria uma decisão extremamente improvável pois a vítima Omar também morreria na explosão.

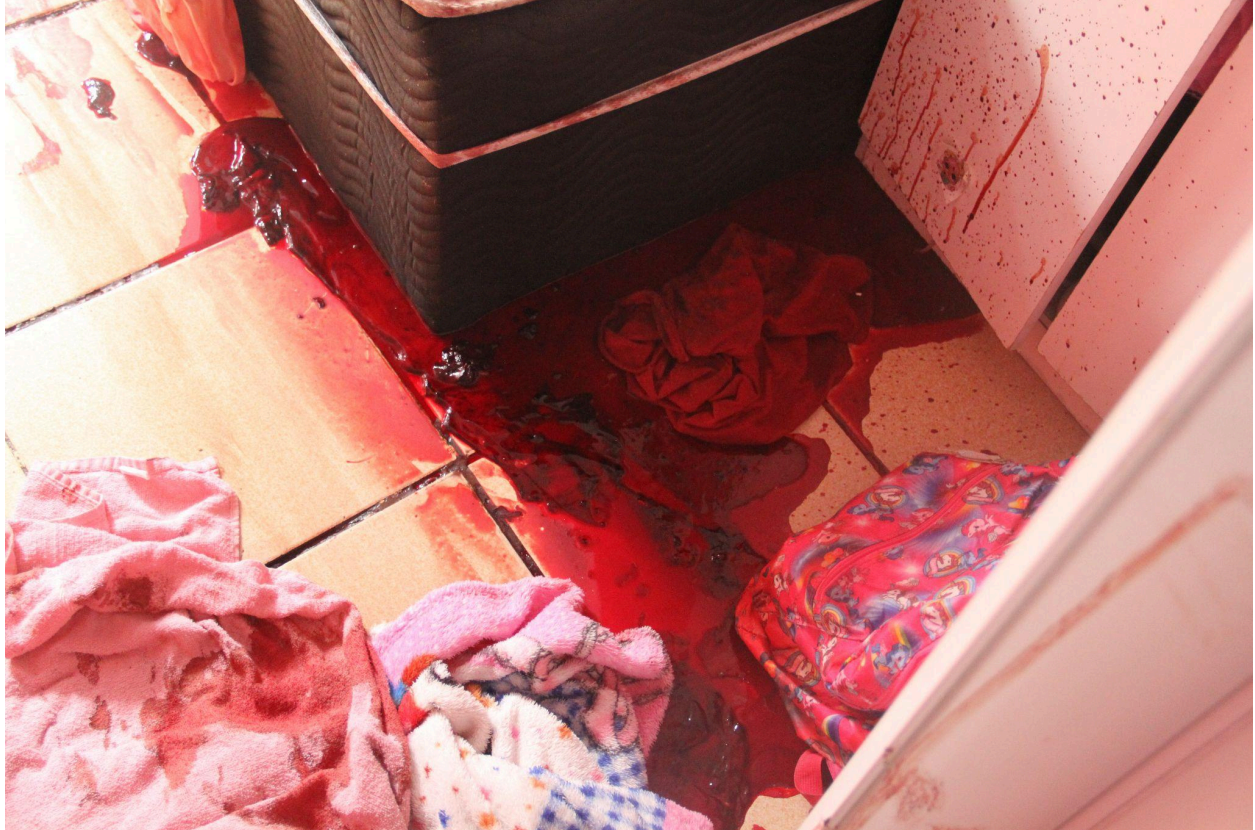
- A grande poça de sangue formada no quarto aponta para uma vítima caída e sangrando por um tempo considerável no mesmo local. (imagem 01)

Imagem 01: Mancha de sangue por acúmulo (empoçamento) sugere que a vítima sangrou por um tempo relativamente longo depois de cair.

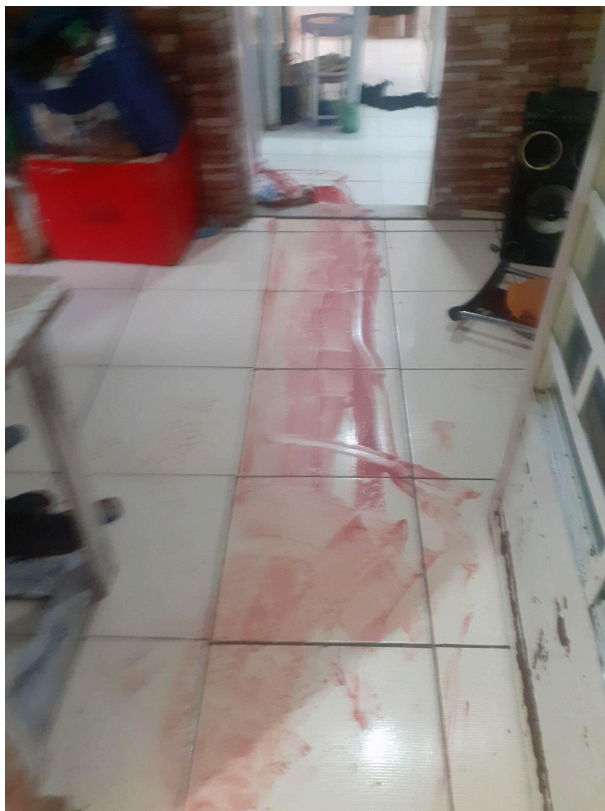
- O corpo de Omar foi arrastado no trajeto de saída do apartamento (imagem 02), o que descaracteriza a prestação de socorro e sugere um transporte descuidado da vítima. Em depoimento, uma das testemunhas afirma que Omar foi colocado em um “tapete” para ser transportado da escada até a área externa do prédio.

Imagem 02: Mancha de sangue transferida por arraste, produzida no deslocamento do corpo em contato com o chão (sala).

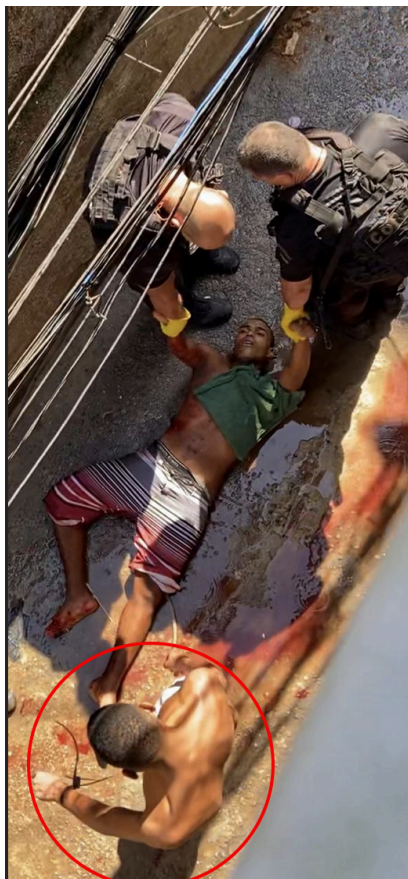
Imagem 03: Um jovem morador (círculo vermelho) teve sua algema de plástico cortada (mão esquerda) para auxiliar no transporte do corpo de Omar.

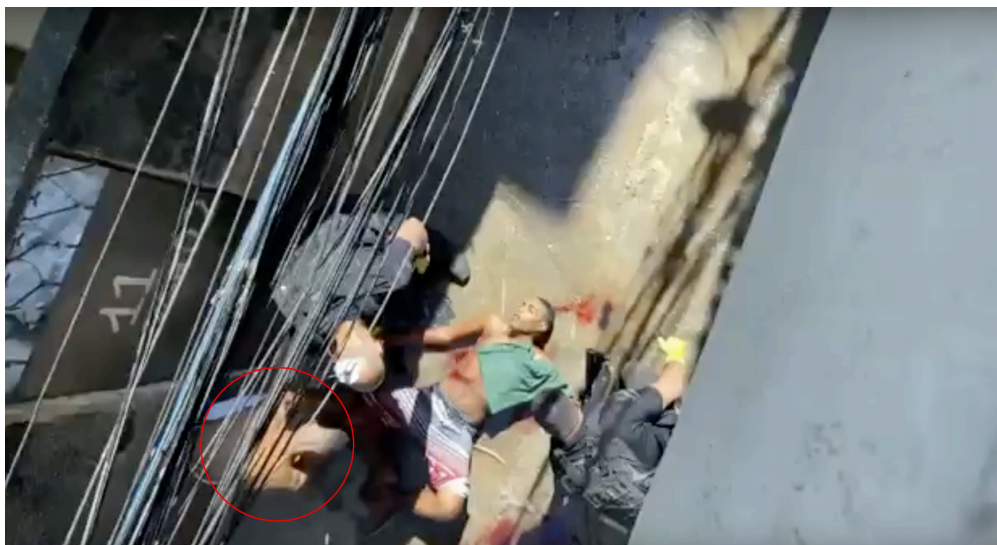
Imagem 04: O mesmo jovem aparece em uma gravação de vídeo manuseando o corpo de Omar.

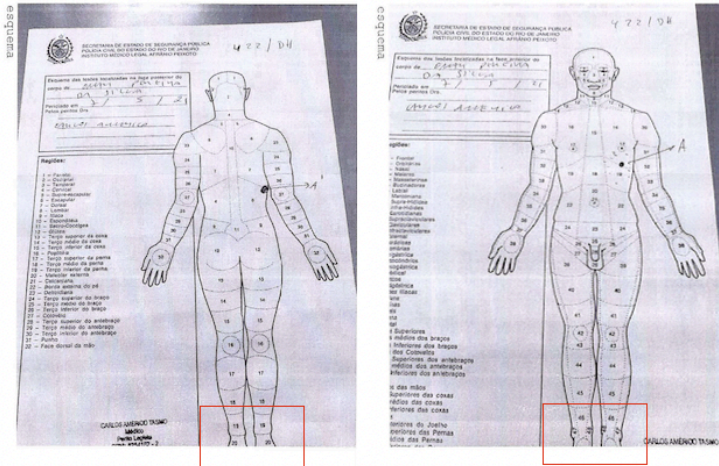
◆ Ferimento no pé direito: A presença de um ferimento produzido por arma de fogo no pé direito da vítima foi omitido no laudo complementar de necropsia (as duas fotos cortam a área dos pés no diagrama).

Imagem 01: O laudo complementar de necropsia omite o ferimento no pé direito da vítima.

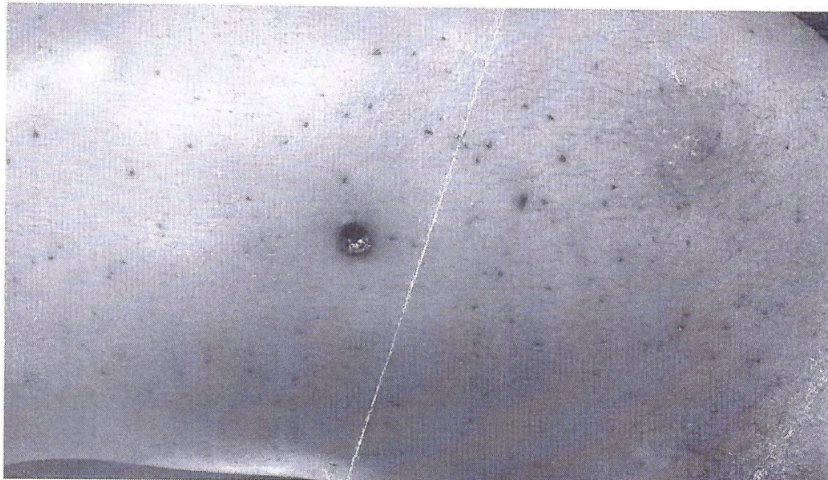
◆ Zona de tatuagem: Omitiu-se também a informação referente à presença de zona de tatuagem no ferimento de entrada do tiro, localizado no lado esquerdo anterior do corpo da vítima.

Imagem 02: Fotografia feita a pedido do Ministério Público, mostrando a zona de tatuagem (pequenos pontos pretos) omitida no laudo complementar de necropsia. A zona de tatuagem é resultado de um tiro dado a curta distância e, devido ao formato circular do ferimento, perpendicularmente, características reproduzidas na reconstrução.

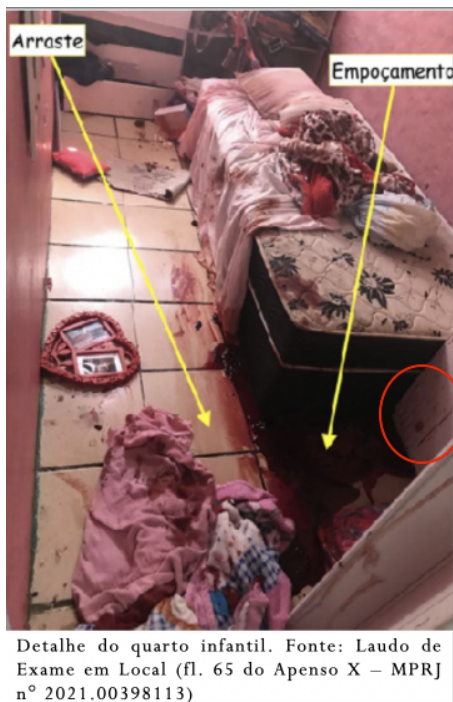
◆ Mancha de sangue: A mancha de sangue referente ao tiro não está apontada no laudo de exame de local, como citado anteriormente.

Imagem 03: Imagem do laudo de exame de local onde a mancha de sangue referente ao tiro, circulado em vermelho neste parecer, foi ignorada.

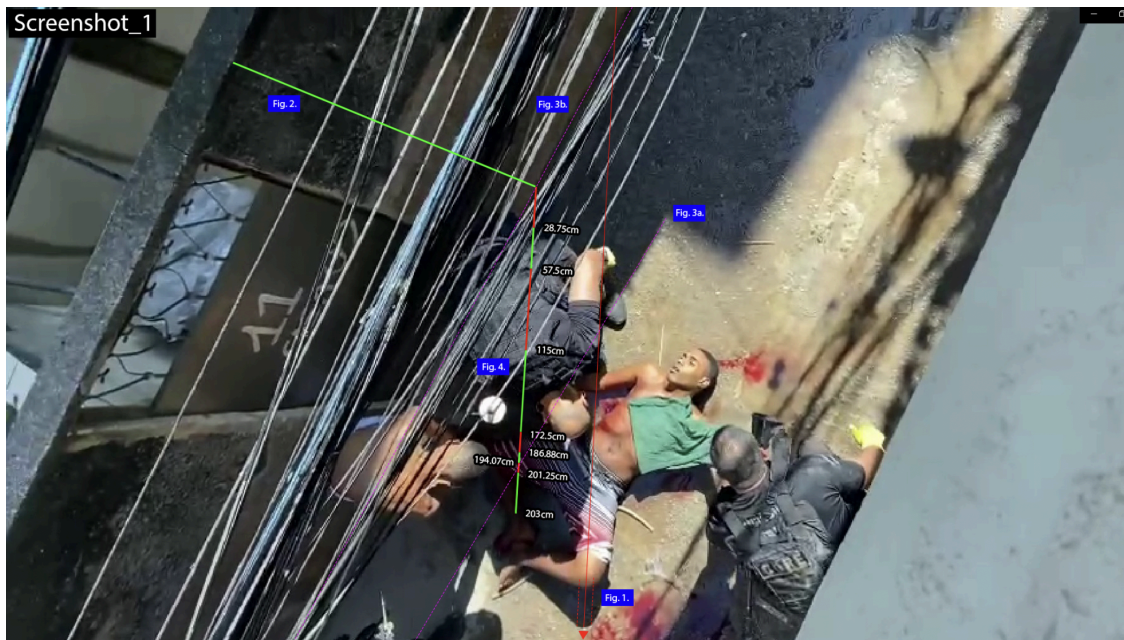
Imagem 01: Fotografia do corpo de Omar sendo manuseado, tirada da janela do prédio onde ocorreu o incidente. Sobre a imagem, dados referentes à análise de sombras, cujo resultado sugere que “a imagem foi tirada entre 11:18hs e 12:21 hs, no dia 6 de maio de 2021”, ou seja, entre duas e três horas depois do tiro.
