## ДОСЛІДЖЕННЯ ТЕХНОЛОГІЧНИХ МОЖЛИВОСТЕЙ ВІДНОВЛЕННЯ ЗНОШЕНИХ ЧАВУННИХ ДЕТАЛЕЙ СУДНОВИХ ДИЗЕЛІВ

О. І. Стальніченко, О. В. Шамов, Є. М. Козішкурт  
Одеський національний морський університет

## RESEARCH OF THE TECHNOLOGICAL POSSIBILITIES OF RESTORING WORN CAST IRON PARTS OF MARINE DIESEL ENGINES

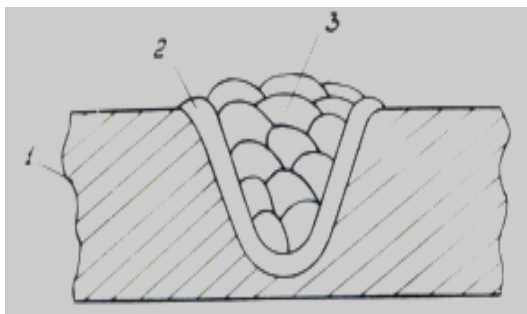
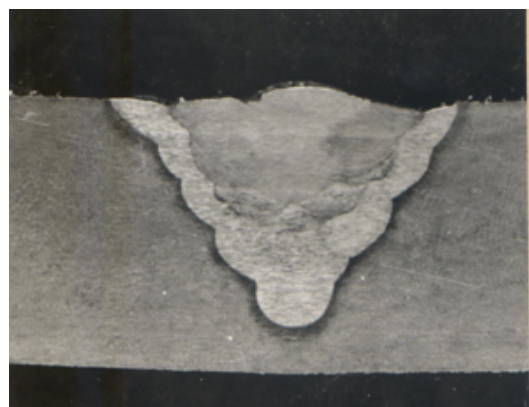
Рисунок 2 – Зварювальне з'єднання з облицюванням:

Були проведені дослідження по вибору найбільш технологічного способу [4] холодного зварювання сірого чавуна по схемі: облицювання розробки самозахисним дротом ПАНЧ-11 і заповнення розробки заповнювачем (рис. 2), в якості якого використовувалось наплавлення електродами МНЧ-2; УОНІ 13/45 та інш.

а) схема заповнення розробки; б) мікроструктура зварювального шву.

1 – основний метал; 2 – облицювальний шар; 3 – заповнювач

При дослідженні зварюваності сірого чавуну на технологічних пластинах розміром 500x200x28 облицювання розробки виконувалось полуавтоматичним зварюванням на режимах  $I_{зв} = 150 - 170$  А,  $U = 16 - 18$  В дротом ПАНЧ-11 діаметром 1,2 мм.

Заповнення розробки виконувалось електродами МНЧ-2 на мідно-нікелевій основі Ø4 мм на постійному струмі зворотної полярності  $I_{зв} = 120$  А. Формування шву задовільне, без пор і тріщин. Є деякі підрізи.

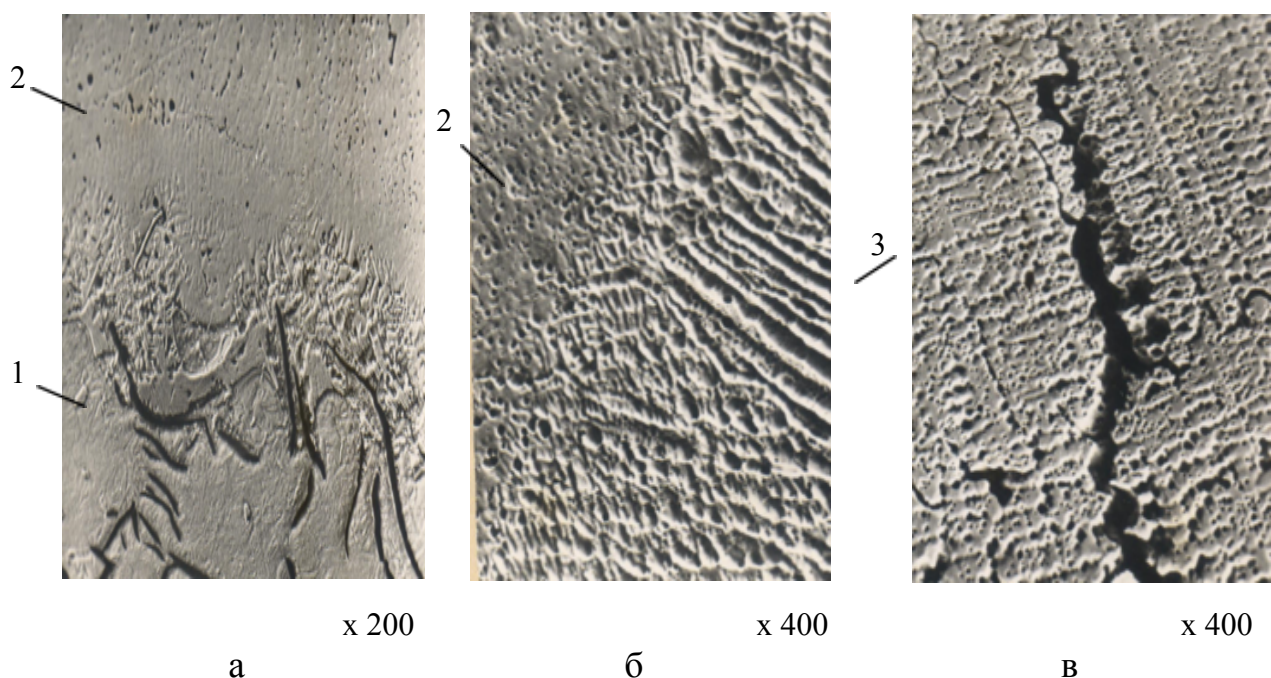
Рисунок 3 – Структура металу шву з облицюванням дротом ПАНЧ-11:

Дослідження мікроструктури зварювального з'єднання показали, що лінії сплавлення чавуну з нікелем і в зоні сплавлення нікелю з мідно-нікелевим заповненням пори і тріщини відсутні (рис. 3, а, б). Разом з тим на облицювальному аустенітному шарі мають місце тріщини (рис. 3, в).

а) границя сплавлення основного металу і облицювального шару;

б) границя сплавлення облицювального шару і заповнювача;

в) облицювальний шар.

1 – основний метал; 2 – наплавлення дротом ПАНЧ-11; 3 – наплавлення електродами МНЧ-2

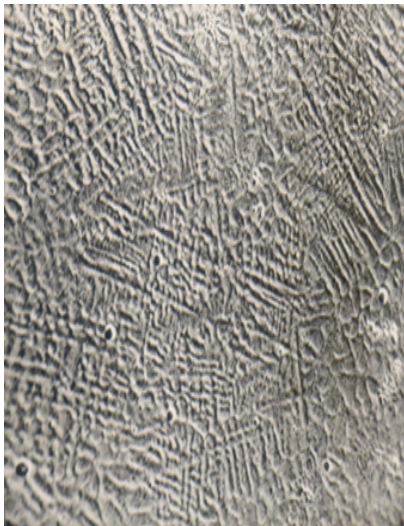
Рисунок 4 – Мікроструктура металу шву, де в якості заповнювача використовувались електроди ОЗЧ-2

Важко досягти стабільного протікання процесу. Але разом з тим металографічні дослідження показали відсутність тріщин в зварювальному з'єднанні (рис. 4). По лінії сплавлення облицювального шару з основним

При заповненні розробки електродами ОЗЧ-2 (наплавлення проводилось на постійному струмі  $I_{зв} = 140$  А зворотної полярності електродом Ø4 мм) внаслідок великої рідкотекучості залізо-мідного сплаву формування шву незадовільне. Мають місце підрізи, виділення кірки також незадовільне.

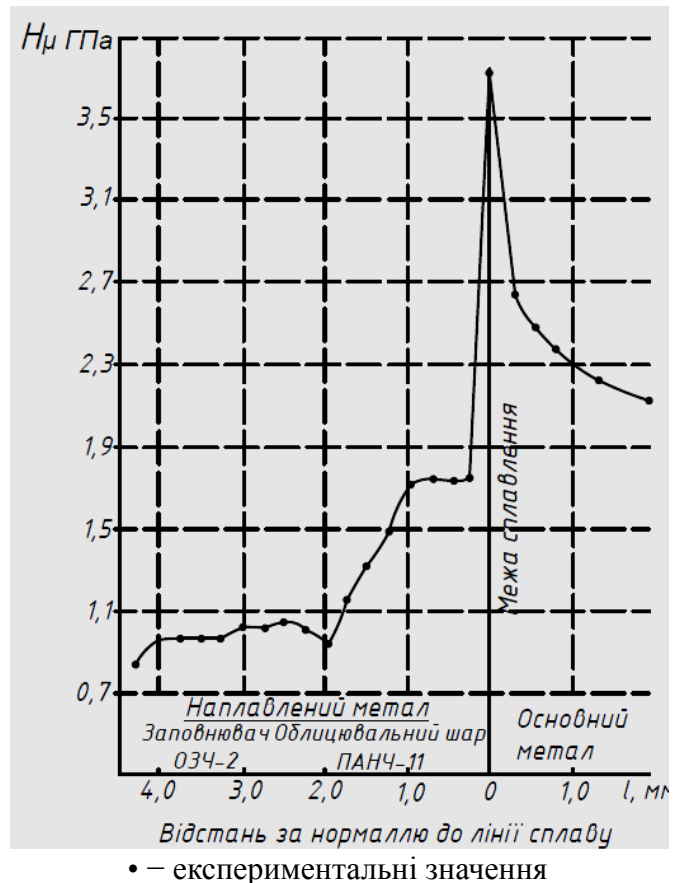
Рисунок 5 – Зміна мікротвердості по дільницям зварного з'єднання при наплавленні електродами ОЗЧ-2

металом мають місце загартовані структури з мікротвердістю 370 Нц. На рис. 5 показаний характер змін мікротвердості з'єднання.

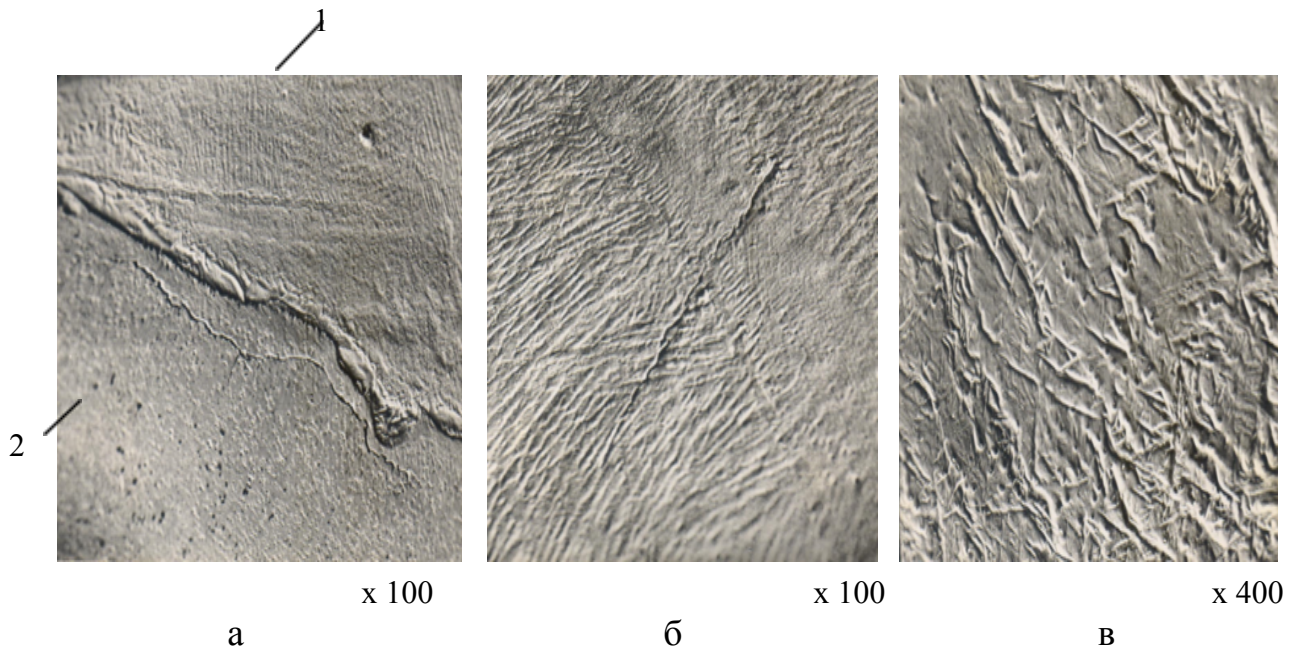
Рисунок 6 – Структура металу шву з облицюванням дротом ПАНЧ-11 і заповненням електродами УОНІ 13/45:

В той же час металографічні дослідження показали наявність тріщин як в облицювальному шарі (рис. 6, а), так і в заповнювачі (рис. 6, б). Структура сталевому шву у лінії сплавлення (рис. 6, в) являє собою крихкий тетрагональний мартенсит по границям зерен, що сприяє утворенню тріщин у шві внаслідок зварювальних напружень, супроводжуваних процесом зварювання. Зміна мікротвердості у зварювальному з'єднанні показано на рис. 7. Наявність тріщин в облицювальному шарі можна пояснити різною величиною усадки сталевих валиків «підривається» облицювальний шар і утворюється тріщина у зварювальному з'єднанні.

а – границя сплавлення облицювального шару з заповнювачем; б – зона перекриття сталевих валиків; в – структура заповнювача  
1 – сталевий заповнювач; 2 – облицювальний шар

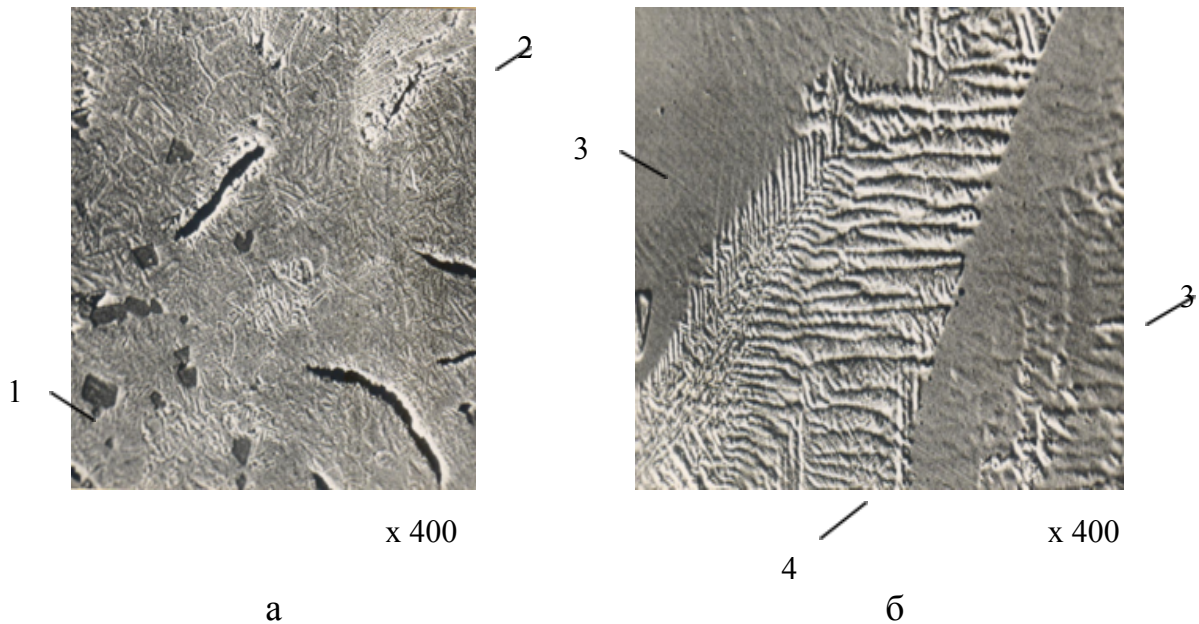
Рисунок 8 – Структура металу шву з облицюванням дротом ПАНЧ-11 і заповненням електродами УОНІ 13/45 і дротом:

Для зниження ролі сталевієї складової у шві досліджувався спосіб зварювання з чергуванням валиків, виконаних дротом ПАНЧ-11 та електродами УОНІ 13/45. Металографічні дослідження підтвердили, що перемішування шарів аустенітного і феритного класу виключає зародження тріщин у зварювальному з'єднанні. По границі сплавлення між облицювальним шаром і основним металом завжди мають місце загартовані структури – нижній бейніт, мартенсит (рис. 8, а).

На рис. 8, б показана зона перемішування між шарами феритного і аустенітного класу. Дослідження мікротвердості показана на рис. 9.

а – границя сплавлення облицювального шару з основним металом; б – зона перемішування шарів феритного і аустенітного класу  
1 – основний метал; 2 – облицювальний шар; 3 – аустенітний шар;  
4 – феритний шар

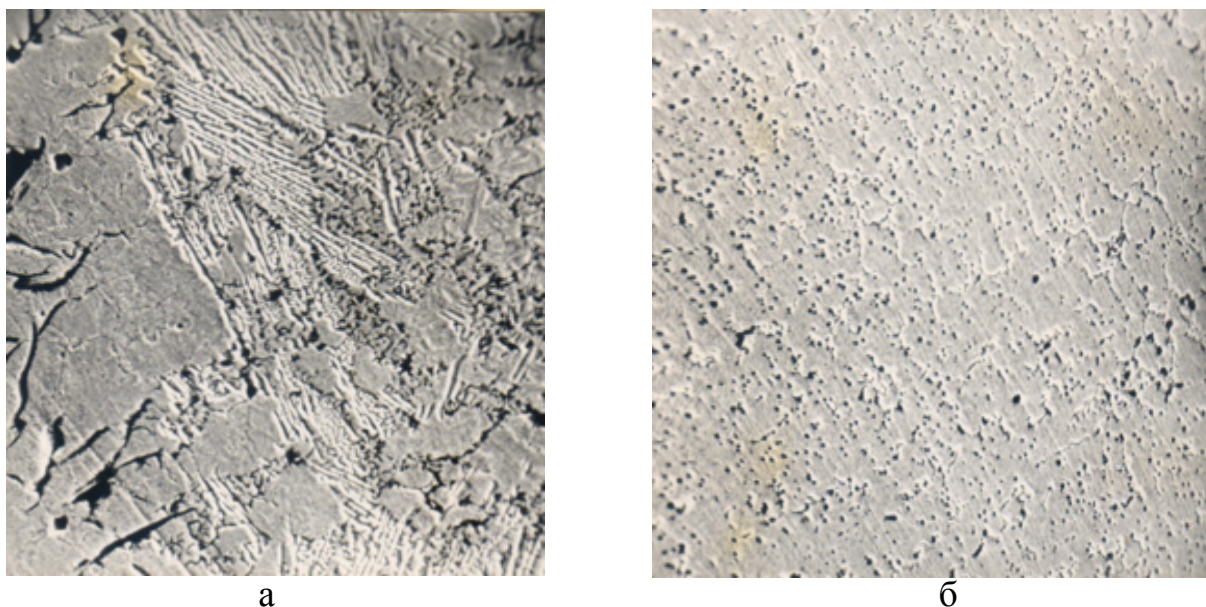
Рисунок 10 – Мікроструктура зварювального з'єднання, вирізаного з чавунної кришки: а – границя сплавлення; б – наплавлений шар

У нашому разі зварювання чавунних зразків в розробку, облицьовану дротом ПАНЧ-11, здійснювалось по тонкому шару залізного або чавунного порошку (крихти). Формування шву задовільне. Металографічні дослідження підтвердили відсутність тріщин в зварювальному з'єднанні, виконаному на кришці дизеля 6Ч18/22 (рис. 10). Зміна мікротвердості по частинам зварювального з'єднання приведено на рис. 11. Введення залізного порошку у зварювальну ванну підвищило твердість зварювального шву, що позитивно відкликнеться на його зміцнювальних якостях.

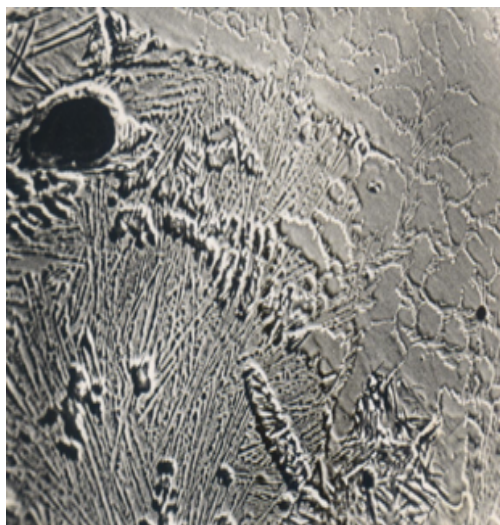
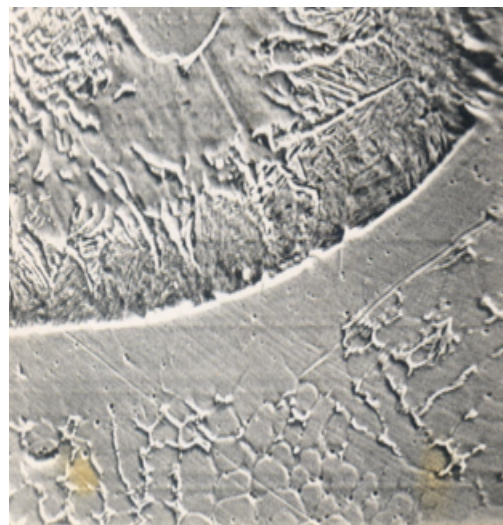
Рисунок 13 – Мікроструктура зварювального з'єднання з високоміцного чавуну: а – зварювання без підігріву; б – зварювання з попереднім підігрівом до 150 °C

Дослідження мікроструктури показало, що в зоні термічного впливу (ЗТВ) мають місце загартовані структури (рис. 13), однак при попередньому підігріві кришки до  $150^{\circ}$  газовою горілкою (значення мікротвердості приведено на рис. 13, б) тріщини в наплавленні і ЗТВ не виявлено, тому цей спосіб зварювання може бути рекомендованим для відновлення кришок головного циліндра дизеля МАН6Z57/80F з високоміцного чавуну. Дослідження мікротвердості показані на рис. 14.
