## KİBYRA KAZISI 2012 YILI KAZI RAPORLARI

### 1- STADİON KAZI RAPORU

## 2-ANA CADDE KAZI RAPORU

### 3- ODEION KAZI RAPORU

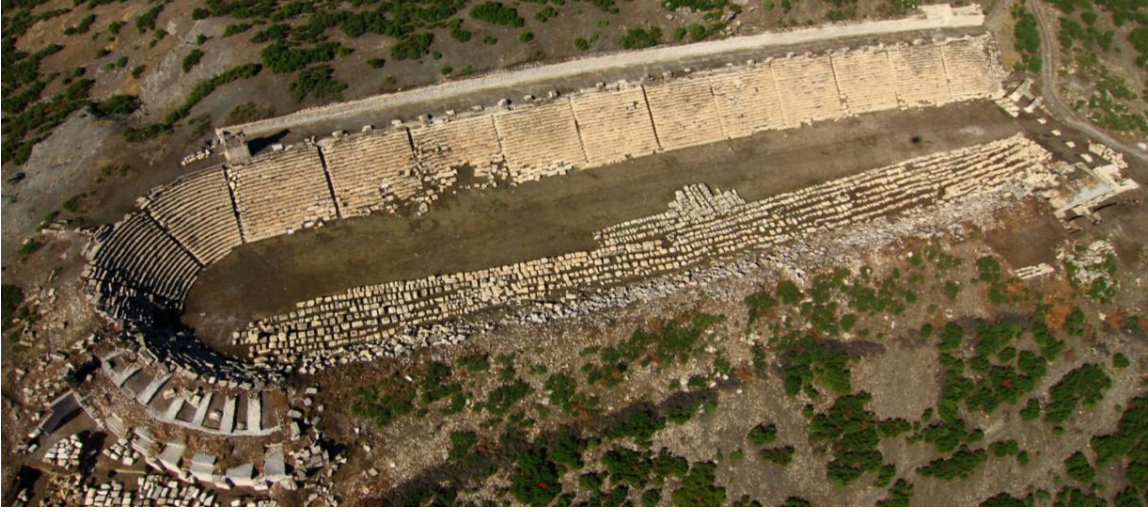
Resim.1: 2010 Yılı Kazı Sonrası Görünüm

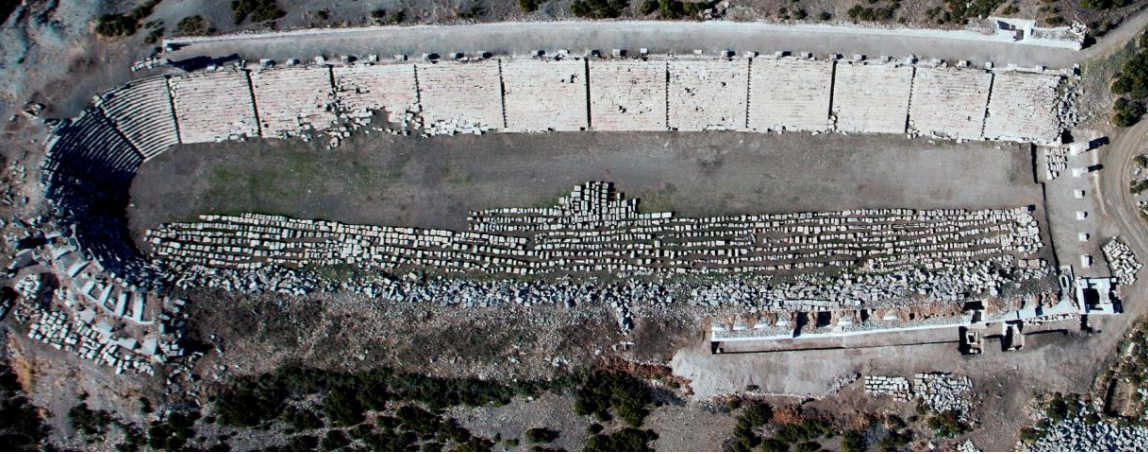
Resim.2: 2011 Yılı Kazı Sonrası Görünüm

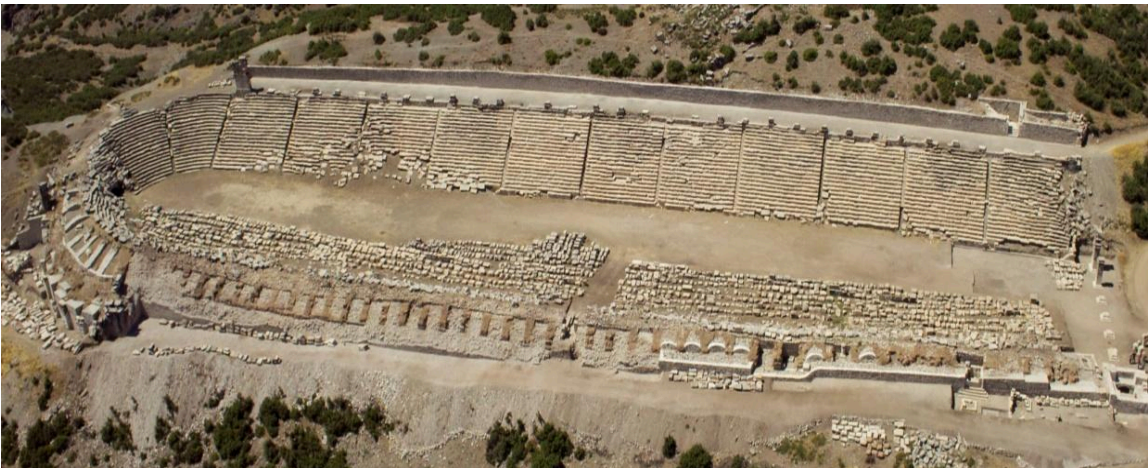
Resim.3: 2012 Yılı Kazı Sonrası Görünüm

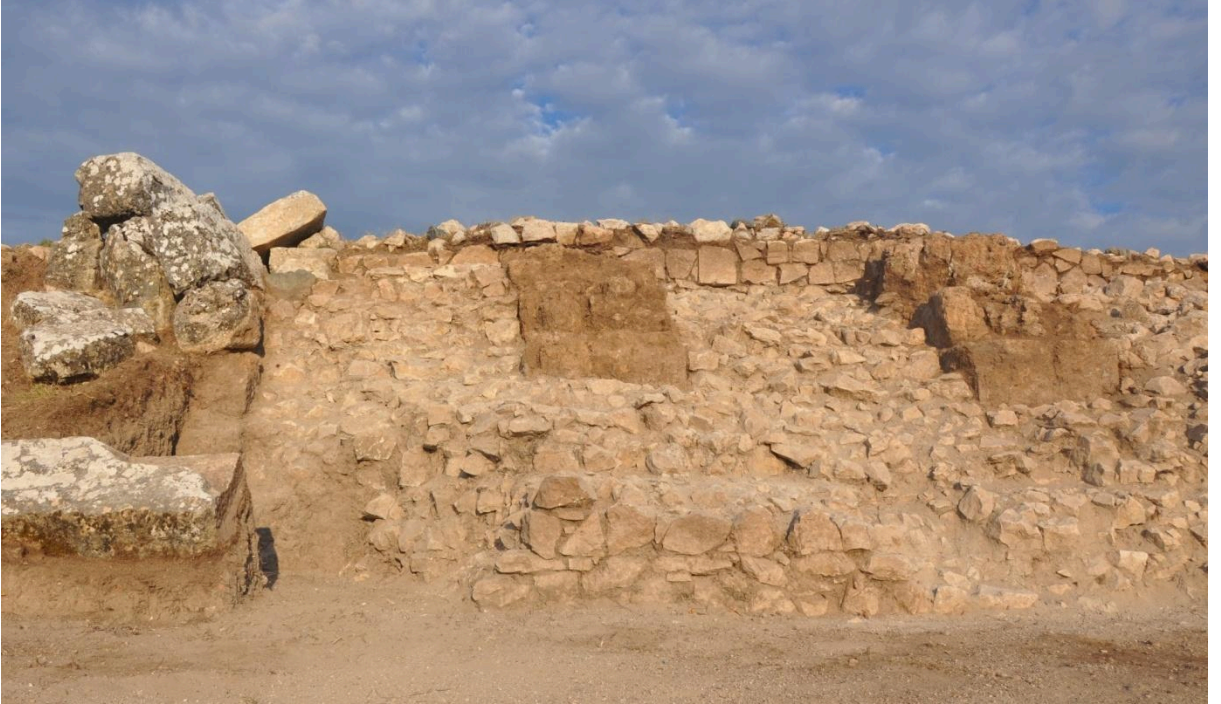
Resim.5: Kemerleri Sağlamlaştırmak İçin Kullanılmış Moloz Dolgu

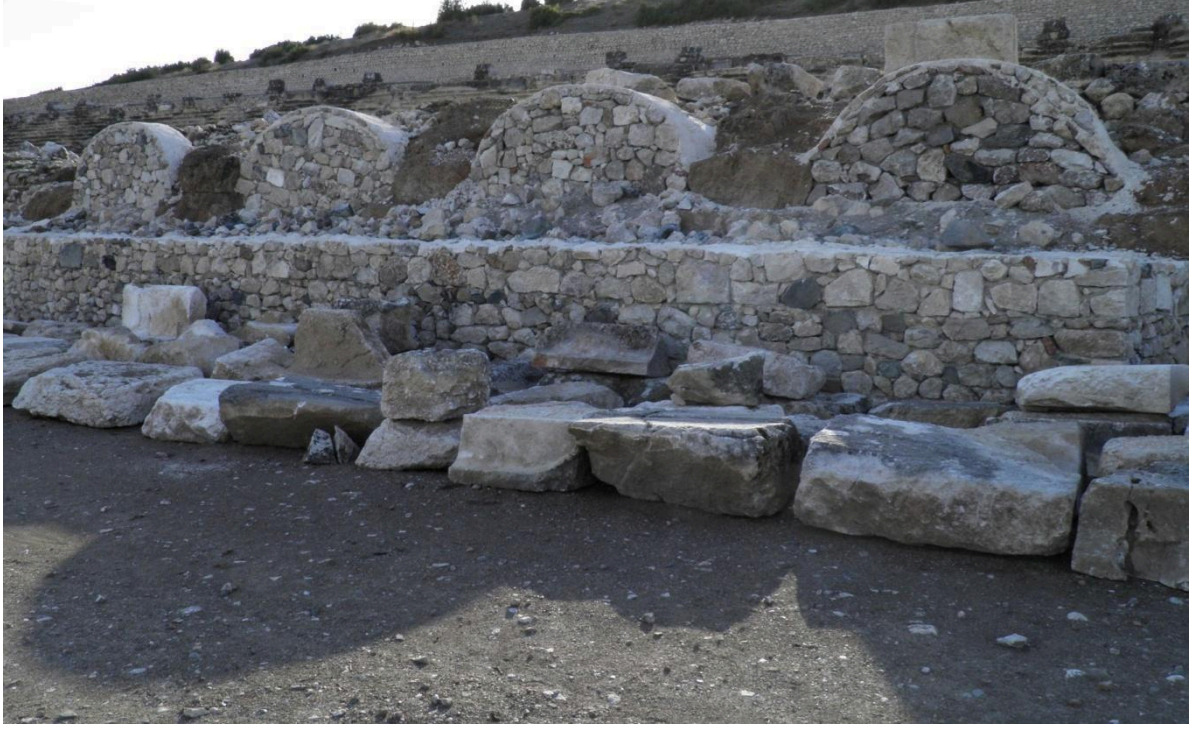
Resim.6: Kemer İi Moloz Dolgu Onarım Sonrası

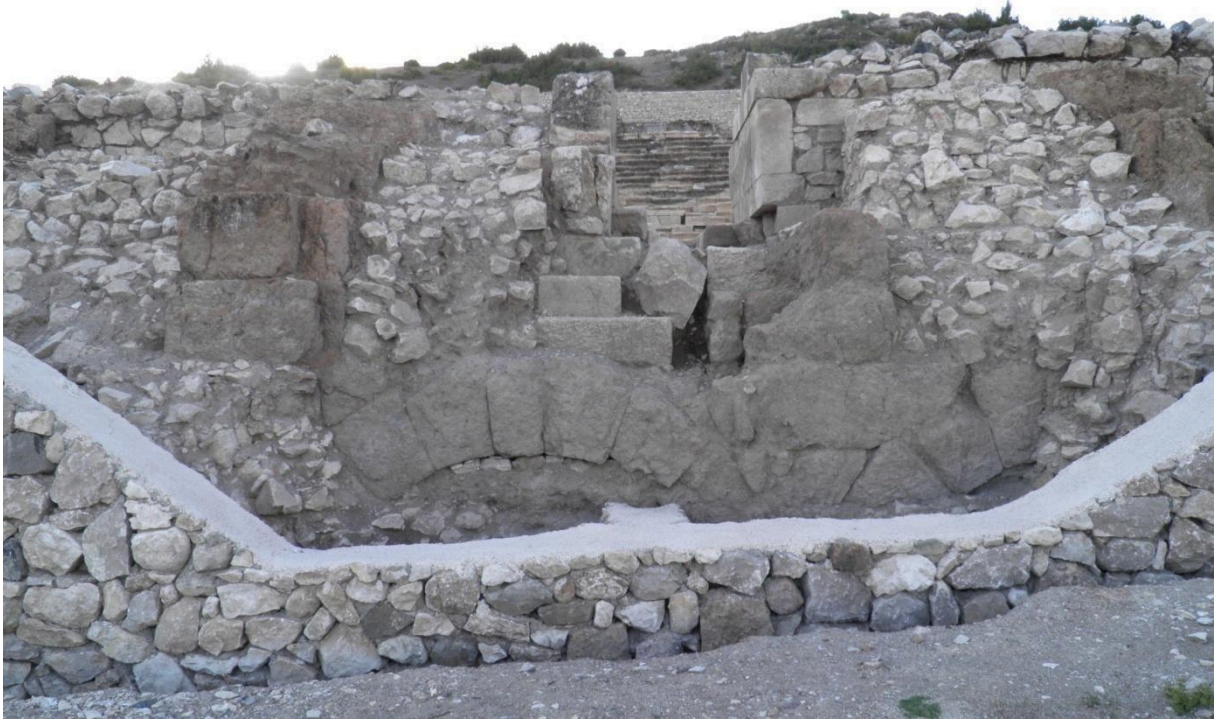
Resim.7: Doęu Oturma Sıraları Destek Kemerlerinin Alt Sırası

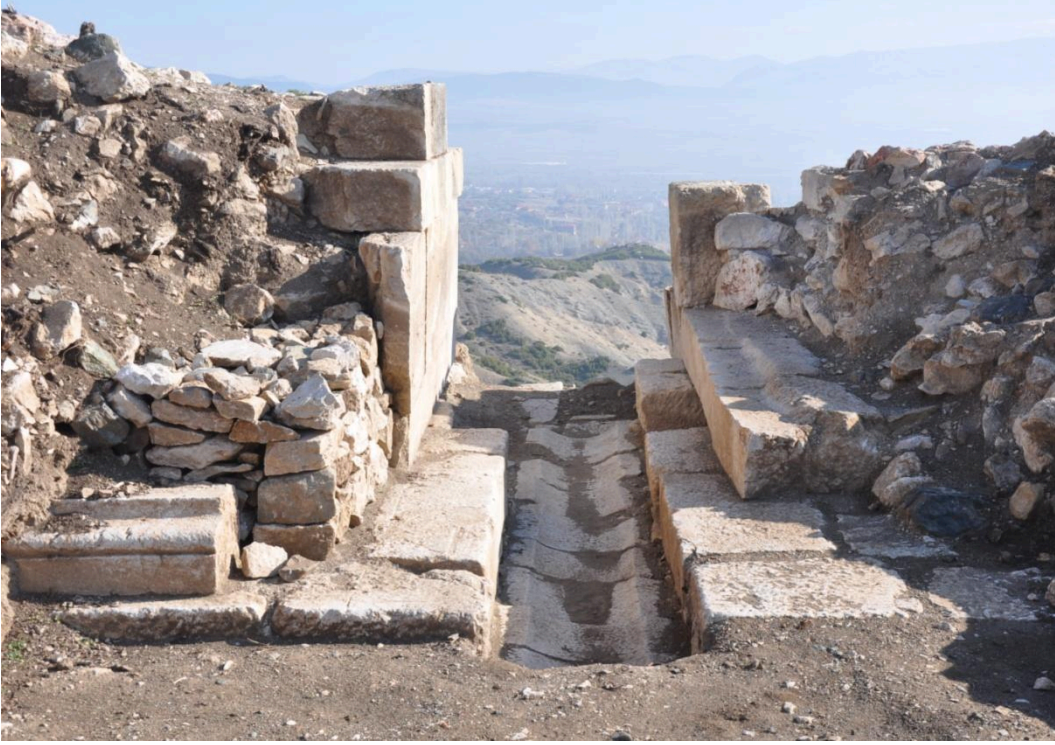
Resim.8: Doğu Oturma Sıraları Ortasında Yer Alan Kapı

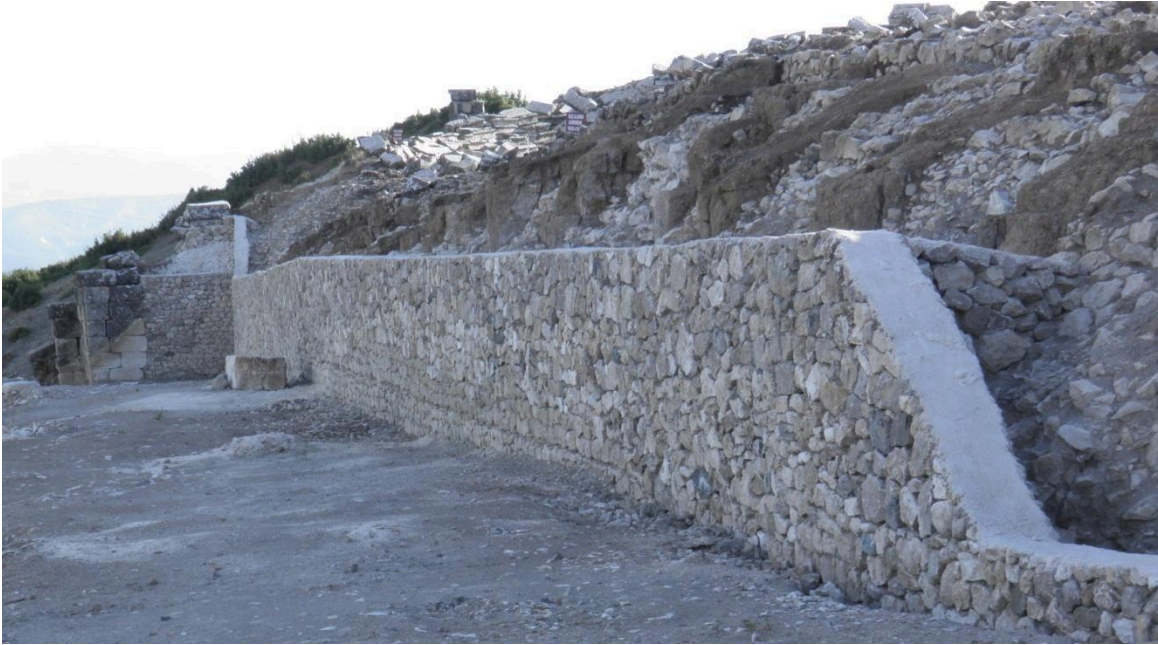
Resim.9: Doğu Oturma Sıraları İstinat Duvarı Onarım Sonrası

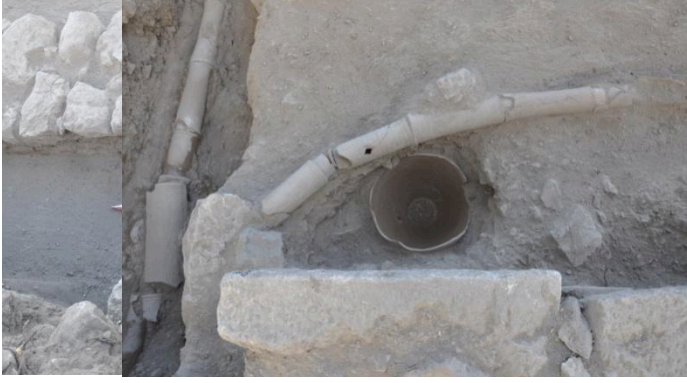
Res.10: Güney Kanat, D-B duvar, künkler

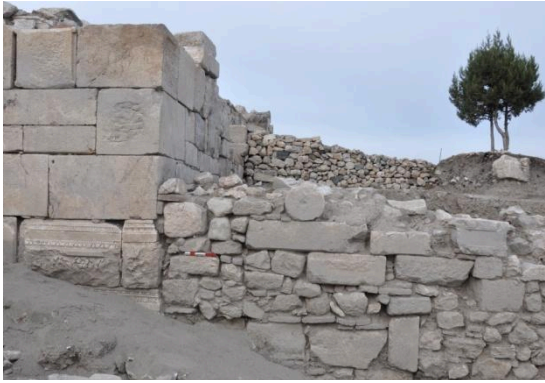
su  
havzası.

Res.12: Güney Kanat künk sistemi ve

Ana Cadde kazısında 16. m.'de, Cadde basamaklarının Güney sınırını oluşturan duvarın sonlanmış ve kuzey-güney yönde 60 cm. kalınlığında duvar örgüsü ortaya çıkmıştır. Söz konusu duvarı açığa çıkarmak amacıyla alandaki çalışmalar duvarın doğu bitiminden güney yönde 6 m. genişletilmiştir. Açma sınırı sonlandığı için güneye doğru devam eden duvar örgüsü takip edilmemiştir. (Res.9) Duvar arkasında devşirme olarak muhtemelen sunu taşı olarak kullanılmış 80 cm. uzunluğunda ve 40 cm. çapında yivli sütun duvara paralel, yatay bir durumda ele geçmiştir. (Res.11) Açılan duvar örgüsünün önünde 26. basamağın bulunduğu kısımdan güney yöne doğru duvar ile birlikte hemen duvar önünde açığa çıkarılan künk sisteminin de devam ettiği gözlenmiştir. (Res.10) Künk sisteminin güneye dönüş kısmında tabana dik olarak yerleştirilmiş gövdeden kırık bir küp yerleştirilmiştir. (Res.12)

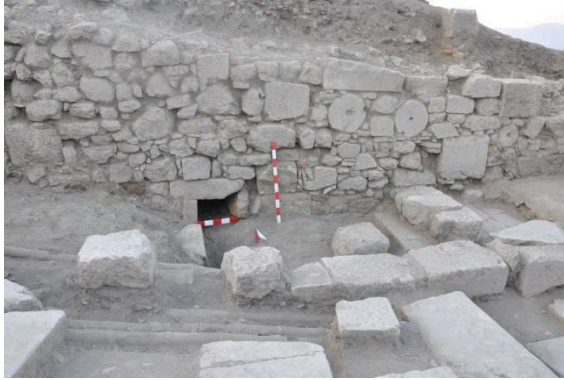
Res.14: Kuzey duvar kapı girişi.

Caddenin kuzey duvarında 15 m. sinde bir kapı aralığına rastlanmıştır. Bu kapı aralığının, caddenin kuzeyindeki bir mekana açıldığı ve bu mekanın işlevini yitirdikten sonra kapının olduğu kısmın moloz taşlarla duvar örülerek kapatıldığı anlaşılmıştır. (Res. 13) Yine caddenin kuzey duvarında 29-31 m. leri arasında, ilk kapıdan daha geniş ikinci bir kapı aralığına da rastlanmıştır. Bu kapı aralığının da, caddenin kuzeyindeki bir mekana açıldığı ve sonradan kapatıldığı anlaşılmıştır. (Res. 14)

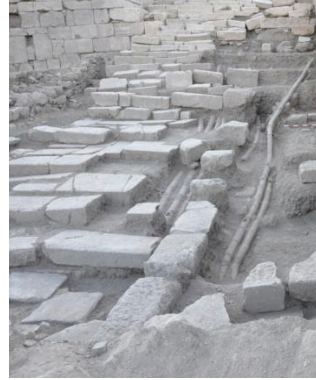
Res.15: Kuzey duvar kanalizasyon gideri.

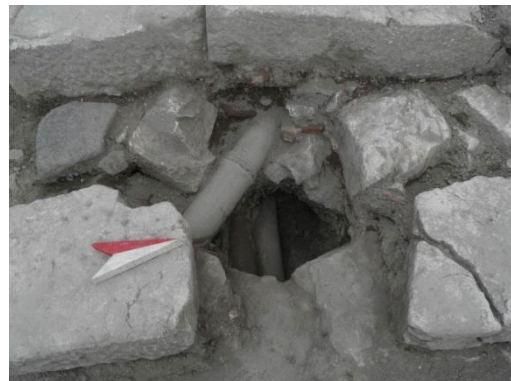
Res.17: Kuzey duvar kanalizasyon gideri.

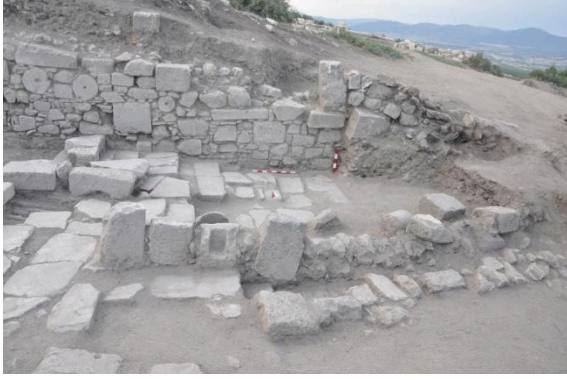
Res.18: Cadde üzeri künk sistemleri katmanı.

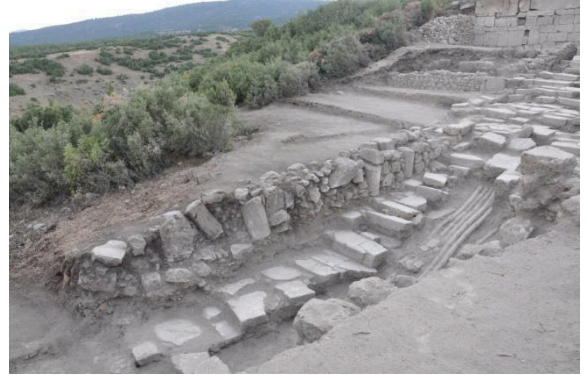
Res.19: Basamakları sınırlandıran duvar sırası.

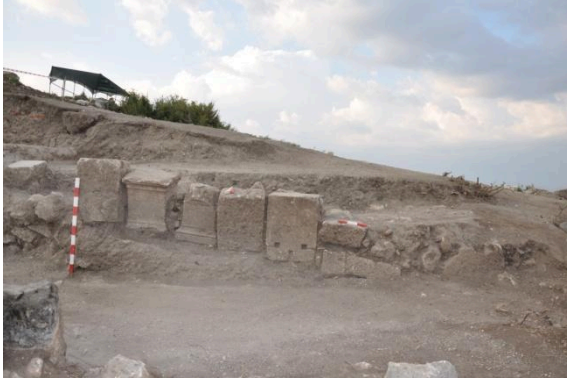
Res.20: Basamakları bölen duvar sırası.

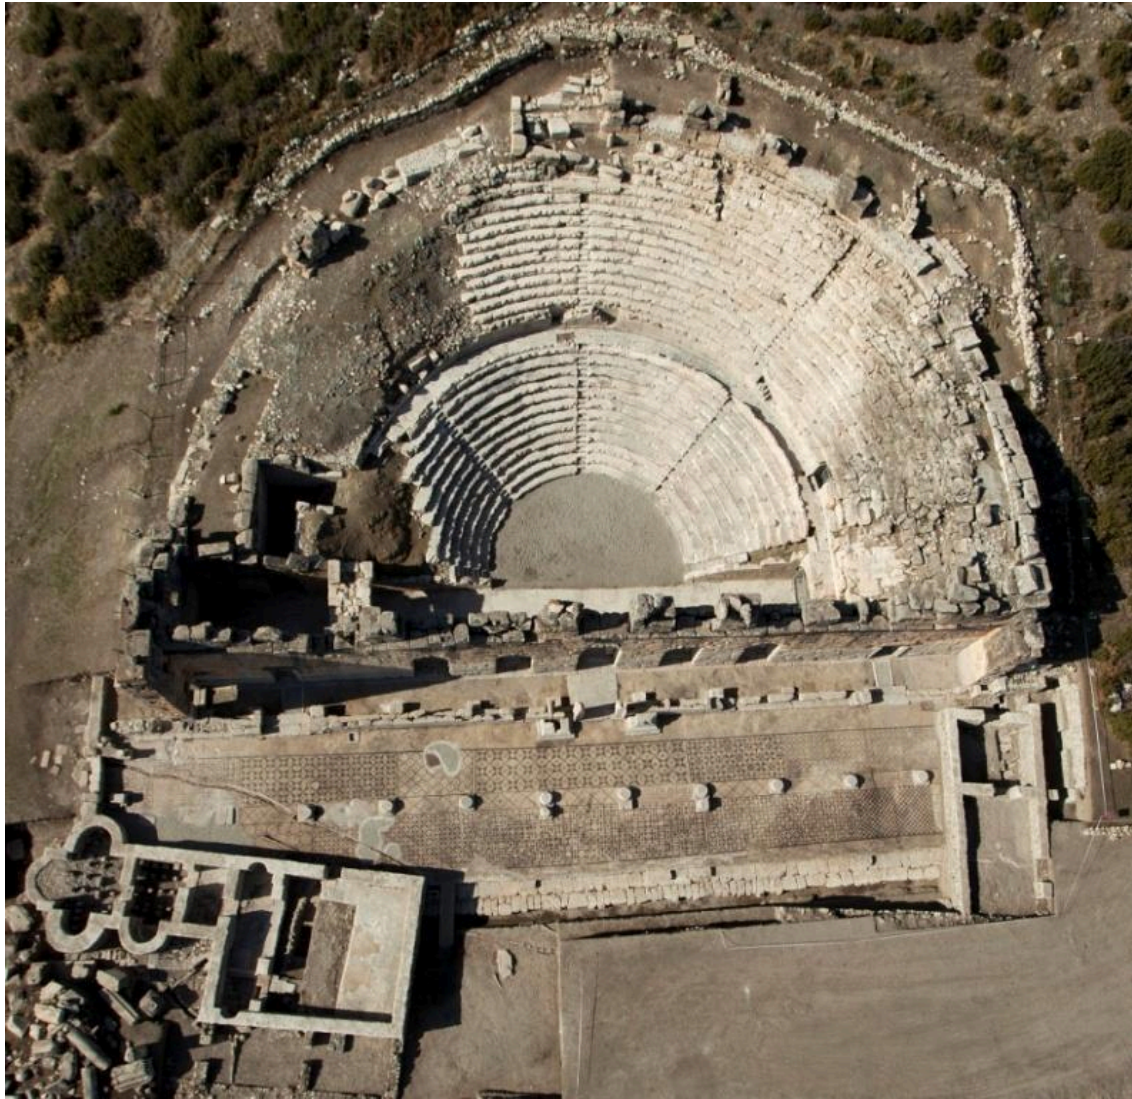
Res.3: Odeion 2011

Yapıdaki ikinci dönem kazı etkinlikleri 2011 yılında yapılmıştır. Çalışmalar, yapının ön düzenlemesinin belirlenmesine yönelik olarak gerçekleşmiş ve yapının Skene’si ile birlikte önde toplam boyutu 560 m<sup>2</sup> olan tabanı mozaik Stoa’sı da ortaya çıkarılmıştır. Bu heyecan verici bulguların yanında kentin Geç Roma İmparatorluk Dönemi’ne dair oldukça önemli bilgiler veren bir Hamam yapısı ve bu yapıyla çağdaş yapı kalıntıları bulunmuştur (Res. 3).

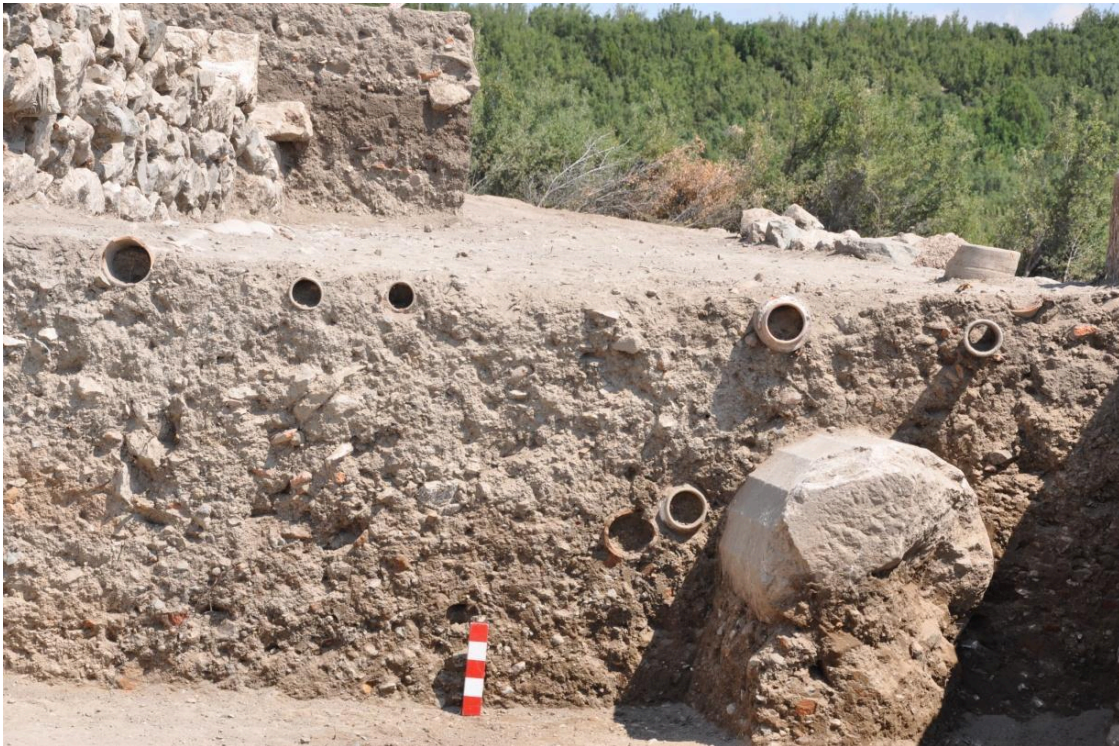
Res.9: Odeion Knk Sistemleri Kesit Grnm

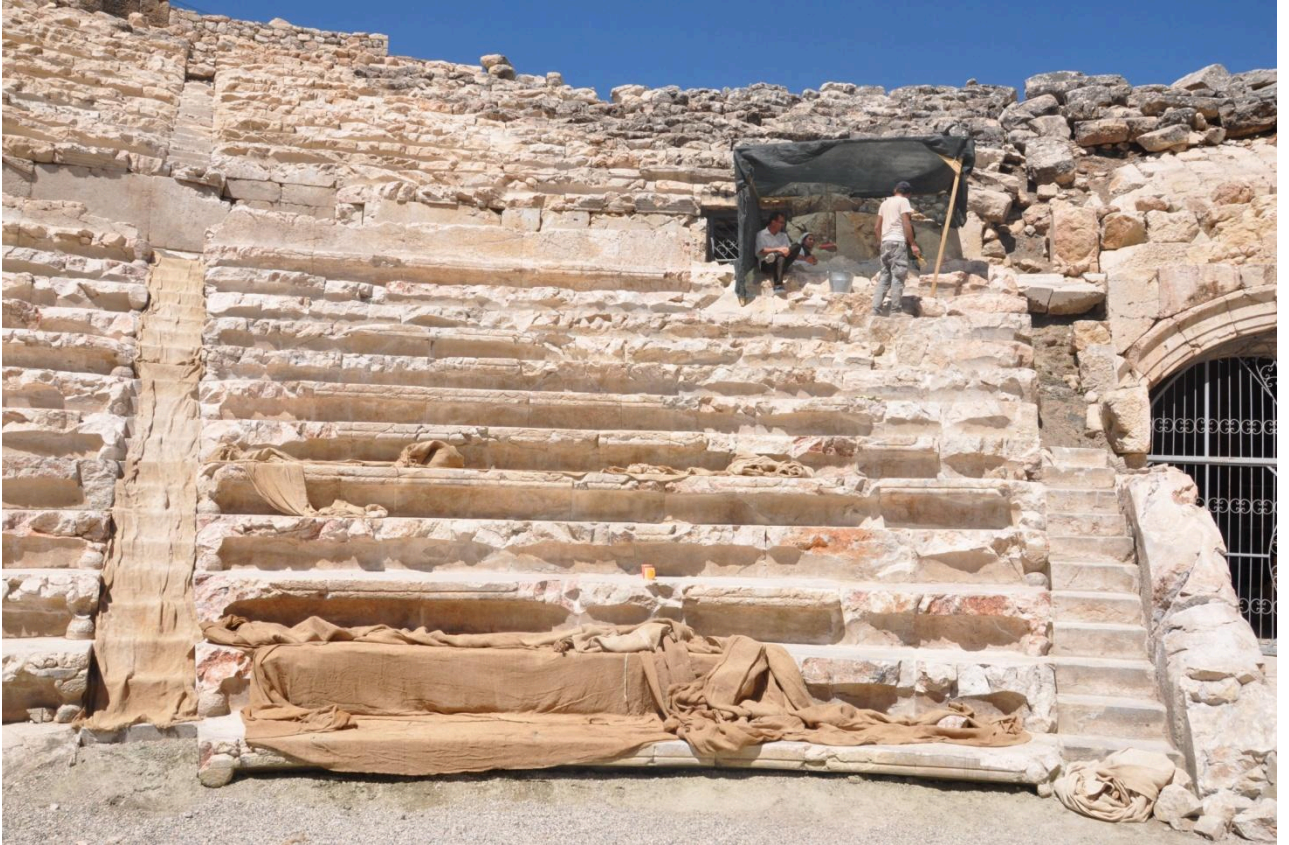
Res.3

Yapının antik dönemde büyük bir yangınla işlevini yitirmesiyle bağlantılı olarak oturma sıralarında aşırı ısıya maruz kalmaktan ötürü ciddi çatlaklar ve deformasyonlar meydana gelmiştir. Çalışmaların temel amacı mevcut hasarın büyümesini engellemek doğrultusunda belirginleşmiştir. Koruma çalışmalarının ilki blokların üzerinde görülen çatlaklar aracılığıyla alt kısımda bulunan boşlukların doldurulmasına yönelik olmuştur. Bu uygulamada özel niteliklere sahip enjeksiyon harcı kullanılmıştır ve sonraki aşamada çatlakların kapatılmasıyla ilgili çalışmalar başlamıştır (Res. 1-2). Söz konusu çatlakların kapatılması için gerekli olan harç malzemesi büyük bir titizlikle hazırlanmış ve aynı özveriyle iş alanında uygulanmıştır. Uygulamada kullanılan harcın muhteviyatı; hidrolik kireç, 0-1 mm. elek altı beyaz kum, doğal renklendirici ve mukavemet artırıcı özelliğe sahip çekilmiş 0-1 mm. tuğla-kiremit mili, hazır halde karışım içerisine dahil edilen özel ambalaj harcı ve beyaz akrilden oluşmaktadır. Elde edilen harç ile birinci cavea oturma sıraları blokları üzerinde bulunan bütün çatlak ve boşluklar doldurulmuş dolayısıyla blokların kendi bünyelerine su ve hava almaları buna bağlı olarak özellikle kış aylarında görülen don olaylarıyla birlikte meydana gelebilecek olası mekanik patlamalar ve açılmalar engellenmiştir (Res. 3).

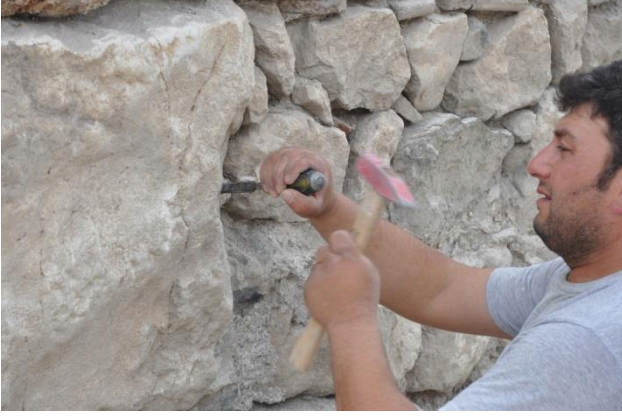
Res. 1

Öncelikle yapının ana planını oluşturan duvarlarının derzlerinde ve üst kısımlarında görülen tahribatı onarım amaçlı ilişkili bölgelerde derz boşaltma ve temizleme çalışmaları yapılmıştır. Ardından bu bölgeler bol saf su kullanılarak temizlenmiş ve yeni dolgu çalışmasına hazır hale getirilmiştir. Derz dolgu işleminde özel karışımlarla oluşturulan doğal renklendirilmiş mukavemeti yüksek bir harç kullanılmıştır. Uygulamada kullanılan harcın içeriği; hidrolik kireç, 0-3 mm. elek altı beyaz kum, doğal renklendirici ve mukavemet artırıcı özelliğe sahip çekilmiş 0-5 mm. tuğla -kiremit mili, hazır halde karışım içerisine dahil edilen özel kargir yapı harcı ve beyaz akrilden oluşmaktadır. Hazırlanan bu dolgu harcı yapının tüm duvar derzlerine sıkıştırılmak suretiyle büyük bir titizlikle tatbik edilmiş ardından harcın optimum kıvama ulaşmasıyla birlikte yüzeyde oluşan çapaklanmalar mekanik yollarla temizlenmiş ve duvarlardaki antik-doğal görünüm muhafaza edilmiştir (Res. 1-3).

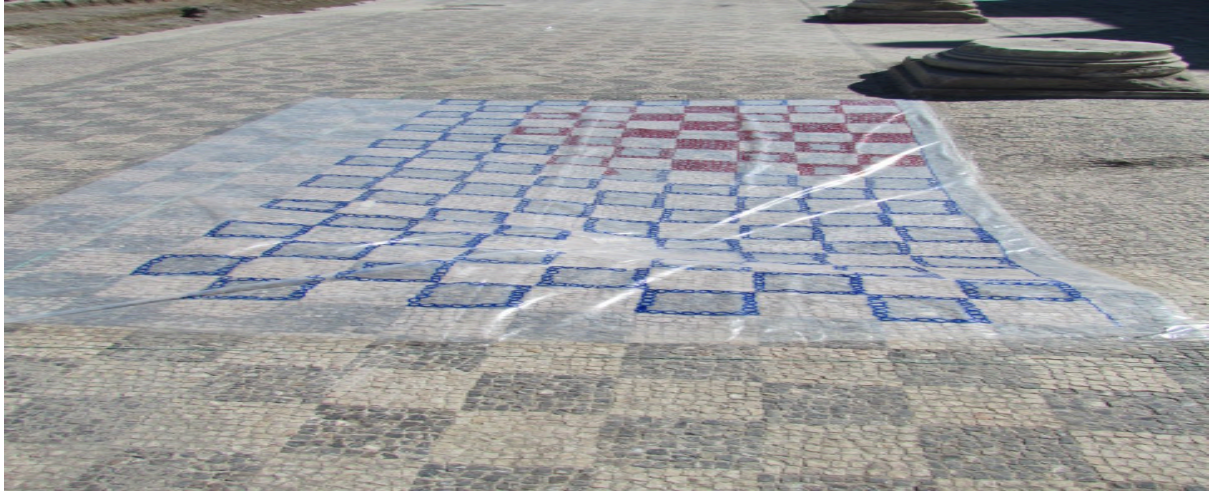
Res. 3

Yukarıda teşhis aşamasında belirlenen sorunların fotoğraf ve çizimlerle yerlerinin tespit edilmesi, alanın eşit dilimlerden oluşan bir karelaj sistemiyle bölümlere ayrılarak her bölümde yapılan uygulamaların detaylı kayıt altına alınması, kullanılan malzemelerin ne miktarda ne alanlarda kullanıldığının kayıtları bu basamağın genel hatlarını oluşturmaktadır. Bu aşamada uygulama öncesinde ve uygulama bitirildikten sonra çekilen fotoğraflar da sonucun görülebilmesinde önemlidir.(Resim 1-2-3)

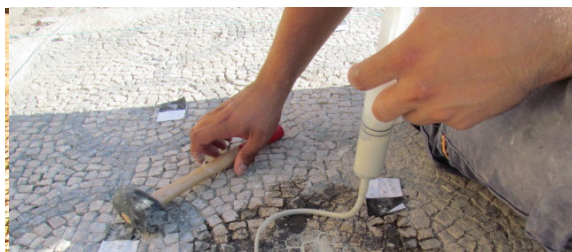
Res. 4

**3. a) Enjeksiyon Uygulamaları:** Bu aşamada, yapılan belgeleme ve teşhislerde boşluk tespit edilen noktalara hidrolik kireç ve çok ince bir agrega karışımıyla hazırlanan bir enjeksiyon harcı uygulanmıştır. Bu uygulamada, derz aralarından açılan enjeksiyon deliklerine öncelikle alkol ve aseton enjekte edilmiş ve mikro gözeneklerin açılması sağlanmıştır. Böylelikle ince serum hortumları ile enjekte edilen harç daha yüksek bir sağlamlaştırma etkisine sahip olmuştur. Boşlukların ve ayrılmaların çok ince olduğu yerlerde ise hazırlanan bu enjeksiyon harcının yeterince nüfuz edememesinden ötürü, hazır enjeksiyon harçları ile işlem uygulanmıştır. Bu tarz hazır harçların agrega boyutları elle hazırlanamayacak kadar küçük mikrondadır. İçlerinde su ile çözünen akrilik esaslı yapıştırıcılar ihtiva etmelerinden ötürü ince ayrılmalarda etkili bir birleştirme sağlamaktadırlar.(Resim 4-5-6)

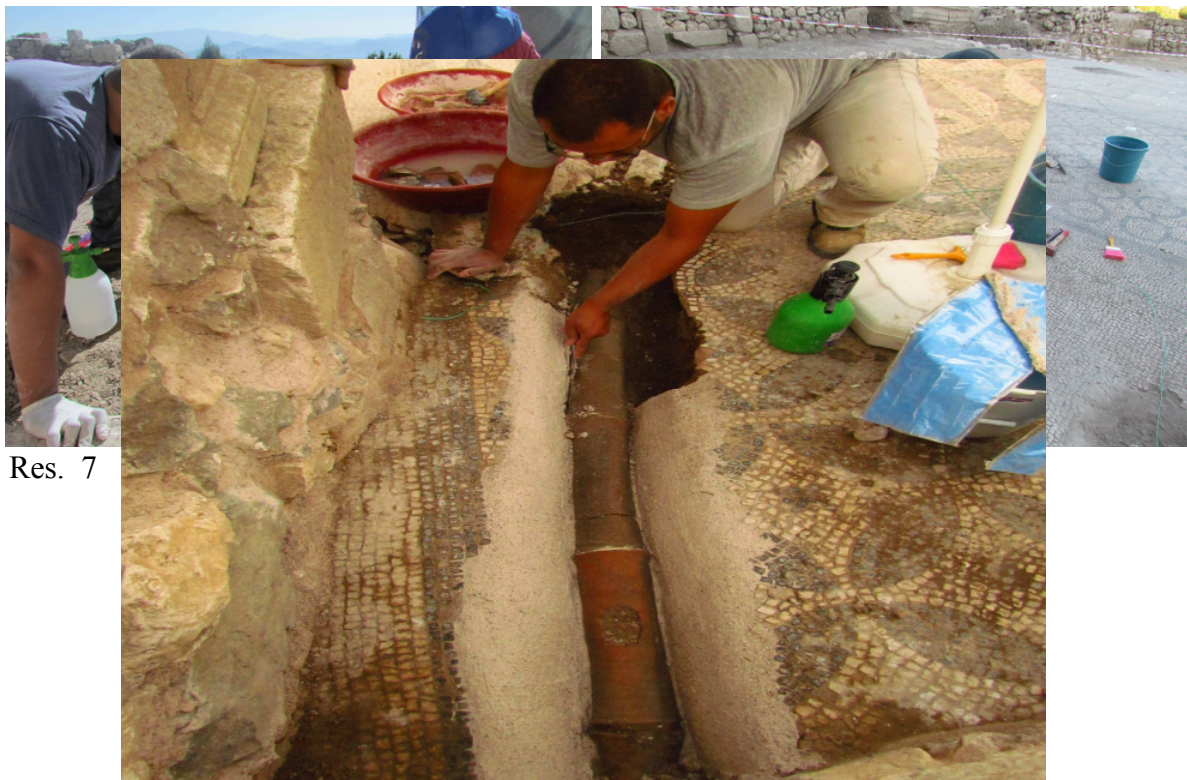
Bu uygulamada kenar bantları ve bitim noktalarında 20 cm genişliğinde ve 25 cm derinliğinde içinde iri kiremit parçaları ve taş bulunan hidrolik kireç esaslı bir harçla sağlamlaştırma blokajı yapılmıştır. Blokajın mozaikle birleşim yerleri yüzeyin kodunda olup kenarları kırılmaların önüne geçebilmek amacıyla dış bükey ve oval olarak yapılmıştır. Harcın bölgenin ikliminden kaynaklı sıcak-soğuk farklılıklarının yarattığı mekanik gerilime dayanabilmesi amacıyla da esneklik özelliği olan akrilik nitelikteki Primal AC -33 malzemesi harca karıştırılmıştır.

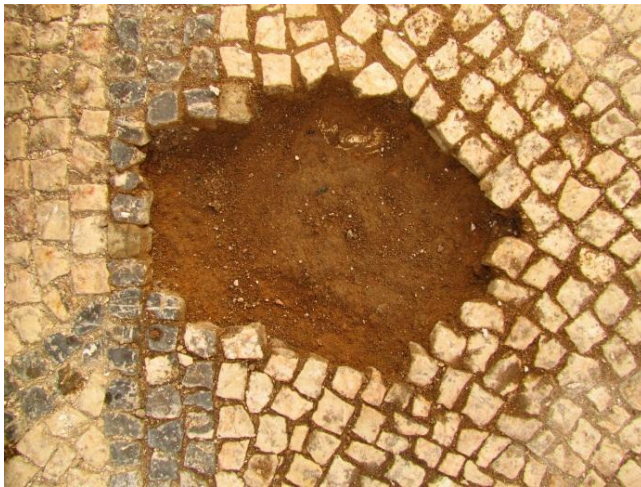
Res. 10

Boş olan alanlara kazı çalışmaları esnasında ele geçen orijinal tesseraları ile tümleme yapılması işlemidir. Çökmüş olan ve tessera bulunmayan kısımlarda hidrolik kireç ve Primal AC-33 esaslı bir harç ile yatak harcı yapılarak tesseralar bu harcın üzerine dizilmiştir.(Resim:10-11)

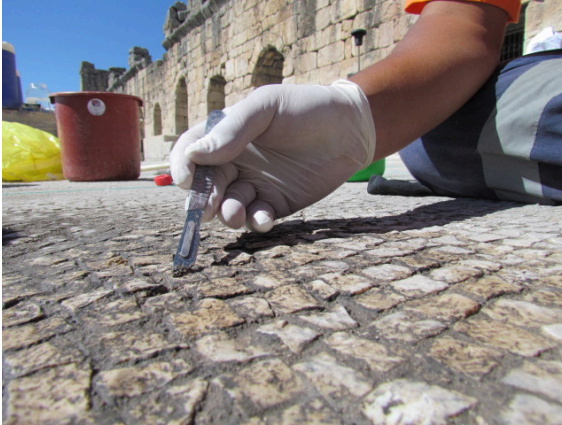
Res. 13

Mozaik tabanın yüzeyinde bulunan çözünabilir tuzlardan ve toprak içindeki materyallerden oluşmuş kir katmanlarının ve yangın katmanlarının kimyasal malzemeler ve mekanik yöntemler yardımıyla alınması işlemidir. Bu işlem yüzeyde bulunan tuzun alınarak bu tuzdan kaynaklı erozyonun da önüne geçmek amacıyla da yapılmaktadır.

Öncelikle yüzeyde bulunan kaba katmanlar mekanik el aletleri(bisturi, dişçi aletleri, yumuşak fırçalar vb.) yardımıyla alınarak yüzey kimyasal temizlik için hazır hale getirilir. Sonrasında AB-57 karışımı hazırlanarak yüzeye uygulanır. Bu karışım içerisinde C.M.C(karboksi metil seliloz), Amonyum bikarbonat, E.D.T.A (etilen diamin tetra asidik asit), saf alkol, aseton ve su bulunmaktadır. Bu karışım yüzeydeki katmanlar tümüyle alınana kadar veya minimum seviye düşürülene kadar yüzeye uygulanmaya devam edilir.İşlem neticesinde yüzey bol suyla durulanmalıdır.(Resim: 12-13).Bu işlem sonrasında yüzeyde tuz ölçümleri yapılmış tuz oranının yüksek çıkması sonucunda kağıt hamuru malzemesi yüzeye uygulanarak bu tuzlar abzorbe edilmiştir.

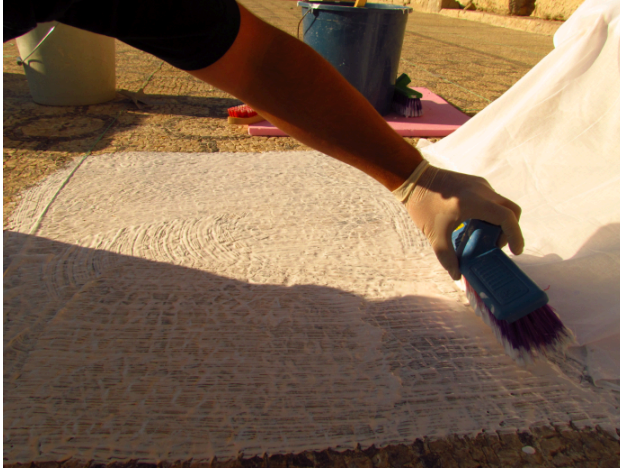
Mozağin güney kanadında yer alan ve üzerinde yazıt bulunan kısımdaki çökmenin düzeltilmesi işlemidir. Bu işlemde öncelikle yüzeyin 1/1 ölçekli çizimleri yapılır, sonrasında ise yüzeye polivinil asetat sürülerek ilk katta tülbent ikinci katta ise Amerikan bezi yapıştırılır. Kesilecek olan plakaların sınırları kalemle çizilir. Kesim yerleri mümkün olduğunca derz aralarına denk getirilerek elmas kesici çarklarla bu alanlardan mozaik yüzeyi kesilir.

Sonrasında kesilen plakaların birleşim yerleri ve levhaların yönleri Amerikan bezinin üzerine asetatlı kalemle çizilir. Yüzey uzun kamalar yardımıyla zeminden ayrılarak çıkarılan levhaların arka yüzeylerindeki eski harç kalıntıları ve derz araları temizlenir. Sonrasında bu levhalar hazırlanan kireç harcından zeminin üzerine oturtularak kenarlarla aynı kota getirilir ve yerine yerleştirilmiş olur. İşlemin son aşamasında yüzeyde bulunan bezler ve PVA (polivinil asetat) sıcak su yardımıyla temizlenir ve uygulama sonlandırılmış olur. Mozaik levhaların taşınmasında ve yerine yerleştirilmesinde arka yüzlerine hafif olması ve

oksitlenmemesi nedeniyle alüminyum peteklerle (aerolam) destek yapılır. (Resim: 14-15)

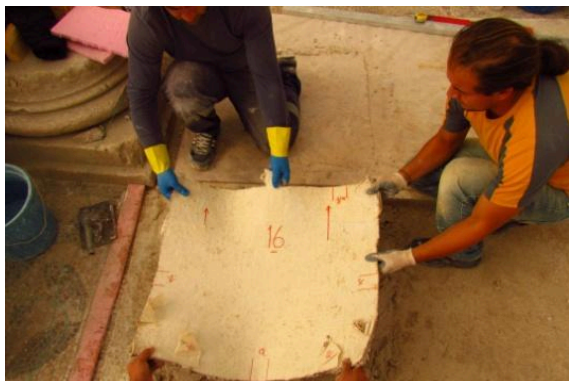
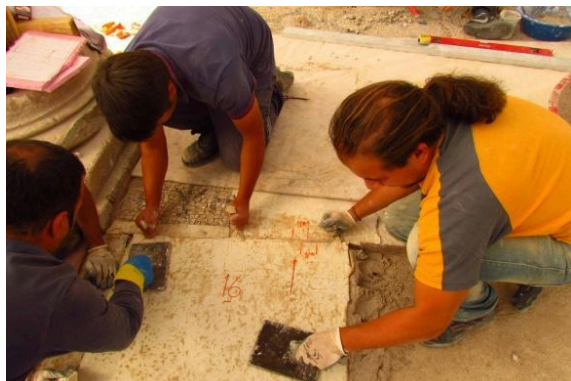
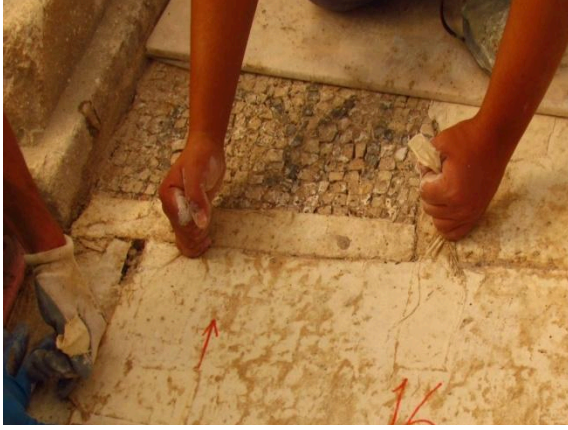
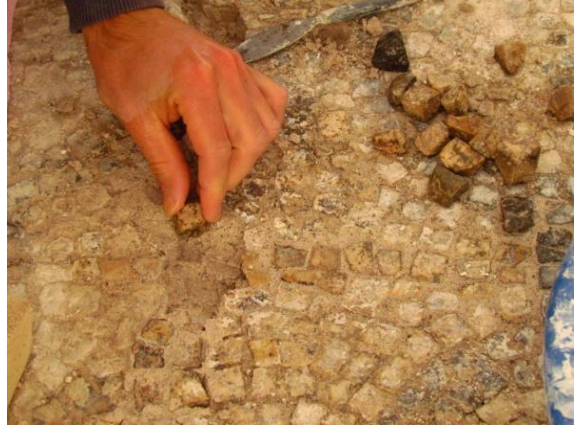
Önceki haftalarda sökülmüş olan göçük alanın plakalar halinde sökülen kısımları çizim ve paftalardan yararlanılarak tekrardan eski konumlarına yerleştirilmektedir. bu işlemde kireç esaslı harç kullanılmaktadır. Öncelikle plakanın arkasına derzlerin içine girecek şekilde sıvı özellikli şerbet bir harç dökülmektedir sonrasında levha orijinal konumundaki kot seviyesinde dökülen harcın üzerine oturtulmakta ve ağır malalarla kenarların sahip olduğu seviyeye getirilmektedir.(Resim: 16-17) Sonrasında harç kuruyup tesseraları tuttuktan sonra sıcak su yardımıyla sökülmemekte ve yüzeyleri temizlenmektedir(Resim: 18) Bunun haricinde birleşme yerlerinde çıkan veya tam olarak harca tutunmayan kısımlar da sökülerek yeniden yerlerine dizilmektedir. (Resim: 19)

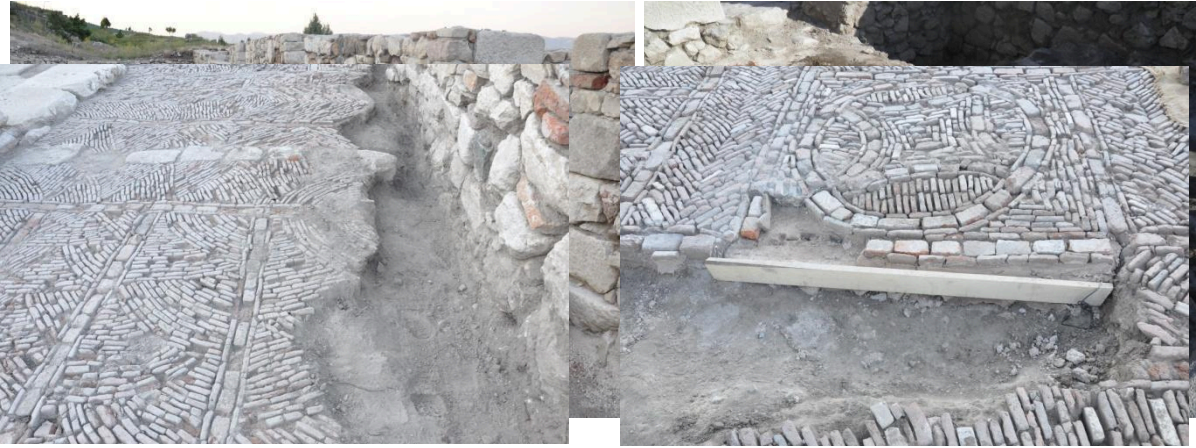
Res.1-2: Konservasyon öncesi I.Teras Caddesi Stoa kısmı ve dükkan mozaik görünümü.

I.Teras Caddesinin doğu kısmında caddeye paralel uzanan 5 adet geç dönem dükkanın konservasyon çalışmaları da bu sezon içerisinde gerçekleştirilmiştir. Çalışmalar öncesinde dükkan duvarlarında kullanılan moloz taşlar arasındaki kireç harcı ile yapılmış olan derzlerin oldukça derin bir şekilde döküldüğü ve bu kısımlara toprağın dolduğu gözlenmiştir.

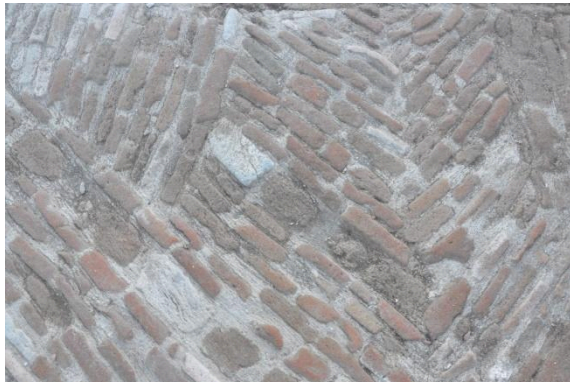
Res.5: Eksik alanlara harçzemin uygulaması.

Agora Sütunlu Cadde Doğu Stoa ve Dükkanlar içerisinde daha önceki yıllarda açığa çıkartılan opus significatum olarak isimlendirilen tuğla zemin döşemin korunması amacıyla konservasyon çalışmalarına 09/07/2012 tarihinde uzman ekipler ile başlanılmıştır. 25 X 2.5 m.lik stoa kısmı ve 5 dükkan içerisinde çalışılmıştır. (Res. 1-2) Öncelikli olarak bir önceki yılda kapatılan zemin döşemi kontrollü bir şekilde açılarak yüzey ve mekanik temizliği yapıldıktan sonra derz aralarındaki toprak alınarak daha sonra bu boşluklarda tuğla döşem ile uyumlu bir harç kullanılarak derz araları doldurulmuş ve mevcut eksik kısımlarda orjinaline uygun şekilde tamamlanmıştır. (Res. 3-4) Derz uygulamasından sonra yüzeyde oluşan harç artıkları itina ile temizlenmiş ve yüzeyde doğal bir görünüm elde edilmiştir. (Res. 5-6)

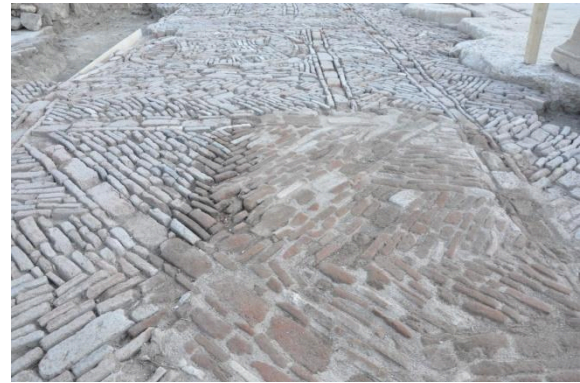
Res.6: Konservasyon öncesi ve sonrası.

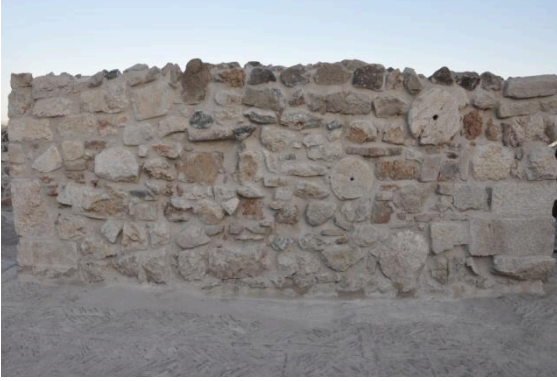
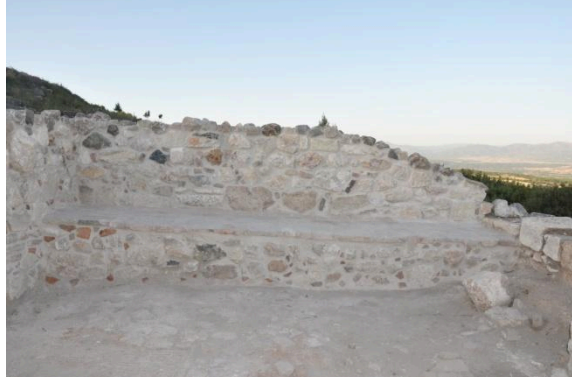
Res.9: A.1.Teras Caddesi Duvar onarımları Res.10: A.1.Teras Caddesi Duvar onarımları

İkinci etapta ise yapı içerisinde kullanılan kireç harcına uygun olarak oldukça nitelikli, mukavemeti yüksek ve doğal renklendiriciler bulunan derz harcı kullanılmıştır. Bu harcın

muhteviyatı 03 elekalı kırma kum, hidrolik kireç, renklendirici olarak tuğla ve kiremit mili, ak akril ve mukavemet arttırıcı hazır kargir çimentosu kullanılmıştır. Hazırlanan harç derz boşluklarına uygulandıktan sonra fırçalama işlemi ile duvar derzlerine doğal bir görünüm kazandırmıştır. Aynı zamanda duvarların üst kısmındaki deformasyon alanlarda tamlama yapılarak koruma altına alınmıştır. (Res. 7-10)

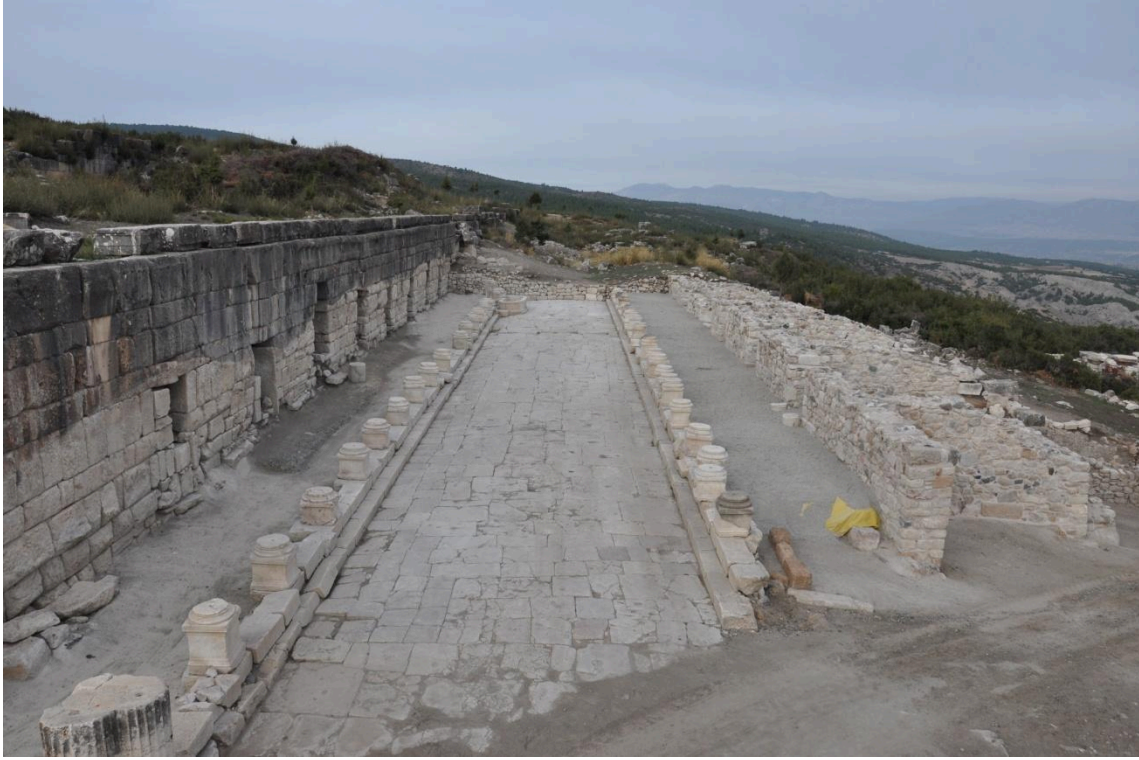
Res.11 Agora, I. Teras Caddesi konservasyon sonrası genel görünüm.

Agora,I.Teras Konservasyon çalışmaları mozaikli alanın koruyucu kumaş ve kum ile örtülmesi, dükkanların onarımının bitirilmesi ile tüm alan koruma altına alınmıştır. (Res. 11)

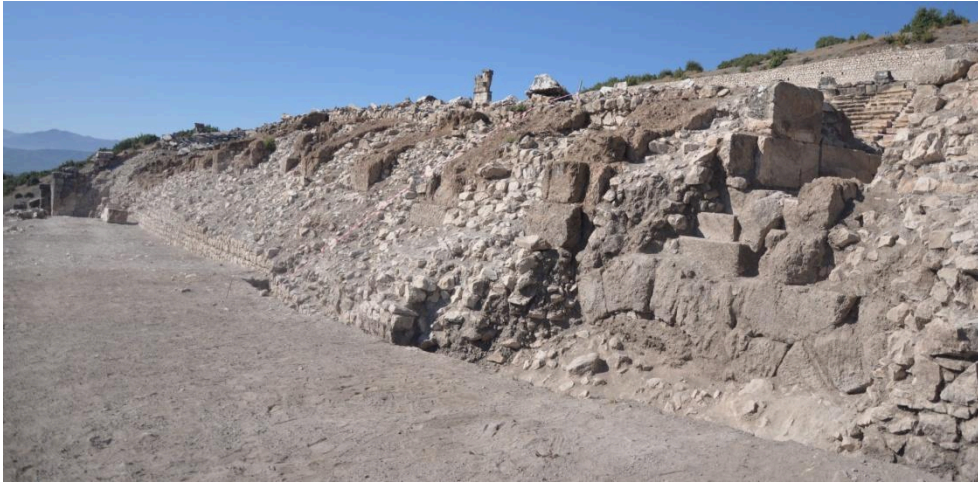
Res. 1

Stadionda bu yıl gerçekleştirilen kazılar sonucunda yapının doğu kısmında cavealara paralel uzanan istinat duvarı tamamen açılarak güney tarafta yer alan yirmi bir oturma sırasının bulunduğu apsise kadar varılmıştır. Kazılar esnasında kireç katkılı moloz taşlardan oluşan duvarın büyük oranda tahribata uğradığı ve bu nedenle söz konusu alanda tamlama ve anastylosis çalışmalarının gerekliliği kabul görmüştür. Bu nedenle doğu cavea istinat duvarı ile birlikte caveanın altında bulunan dolgunun direncini artırmak amaçlı yapılan dahili hücre duvarlarının koruma amaçlı yeniden örülmesi çalışmalarına başlanmış ve hedeflenen noktada konservasyon faaliyetleri amacına ulaşmıştır. Böylece yapının doğu kısmını oluşturan cavea ve bitişik nizamdaki istinat duvarları daha korunaklı hale getirilerek bütüncül bir nitelik kazanmıştır (Res. 1-2).

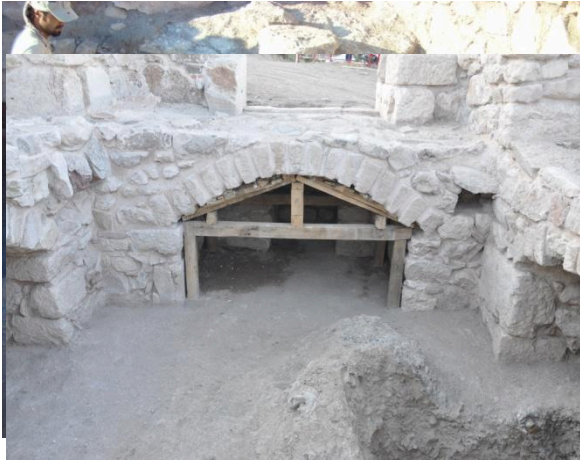
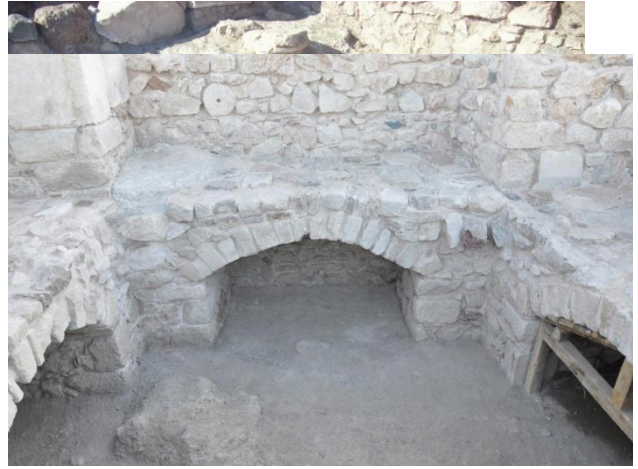
2009 yılında gerçekleştirilen Stadion kazı çalışmaları Stadion'un giriş kısmını oluşturan anıtsal Propylon kısmında devam etmiştir. Propylon'un geç antik dönemde meydana gelen güçlü bir depremle birlikte çöktüğü jeolojik ve arkeolojik veriler ışığında doğrulanmıştır. Kazı çalışmalarının ilerleyen zamanlarında Stadion'un girişinde bulunan doğu cephe parapet duvarının hemen kuzeyi ile Propylon'un doğusunda bulunan alanda sürpriz bir yapı kalıntısıyla karşılaşmıştır. Yapılan kazılar neticesinde bu yapının Martyrion olduğu açıklık kazanmıştır. Yapının deprem nedeniyle çökmeye maruz kalan Propylon tarafından büyük zarar gördüğü tespit edilmiştir ancak yapının ana duvarlarının ve alt kısımda mezar odasını oluşturan ve üst zemini taşıyan tonozlu mezar yataklarının oldukça sağlam kalabildiği görülmüştür. Yapı bu haliyle plan ve mimari özellik anlamında gerekli bilgileri fazlasıyla barındırmaktadır. Aynı yıl içerisinde kazı çalışmaları sonrasında yapı içerisinde acil şekilde müdahale edilerek koruma altına alınması gereken kısımların lokal konservasyon çalışmaları yapılmıştır. Bu çalışmalar alt mezar odasının batı duvar dibinde bulunan ölü yatağının üst yapısını oluşturan tonozun yeniden örülerek sağlamlaştırılması niteliğinde gerçekleşmiştir (Res. 1-3).

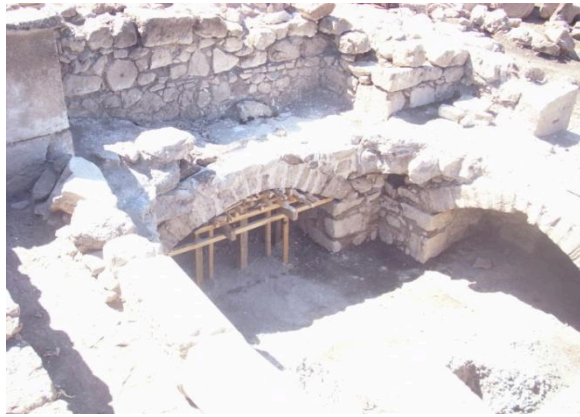
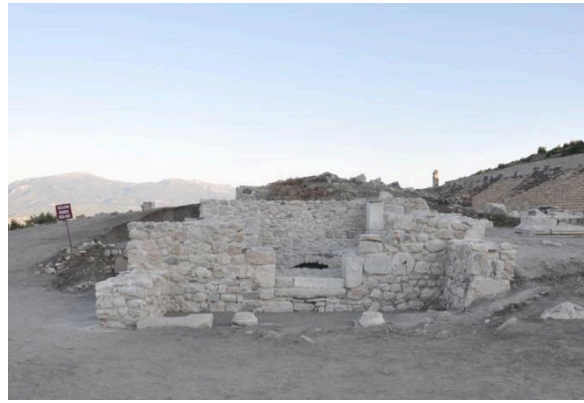
Öncelikle, kireç katkılı harç kullanılarak moloz taş örülmesiyle inşa edilen kargir niteliğindeki yapının duvar derzlerinde dikkat çeken çürümeler ve dökülmelerle ilgili olarak ilgili aksamalarda boşaltma ve temizleme çalışmaları yapılmıştır. Ayrıca yapının ana duvarlarının üst kısımlarında doğal şartlardan ötürü zarar gören taşların sökülmesi ve yerlerinin temizlenmesi bu çalışmalar dahilinde yapılmıştır. Konservasyon çalışmaların ilk etabını oluşturan bu uygulama ile yapının iç ve dış kısmındaki tüm duvar derzleri yeniden doldurulmaya hazır hale getirilmiştir.

Çalışmaların ikinci etabı boşaltılan duvar derzlerinin özel karışım harç ile doldurulması şeklinde gerçekleştirilmiştir. Uygulamada kullanılan harcın muhteviyatı; hidrolik kireç, 0-3 mm. elek altı beyaz kum, doğal renklendirici ve mukavemet artırıcı özelliğe sahip çekilmiş tuğla -kiremit mili, hazır halde karışım içerisine dahil edilen özel kargir yapı harcı ve beyaz akrilden oluşmaktadır. Elde edilen bu harç büyük bir özenle daha önce hazır hale getirilen yapının tüm duvar derzlerine preslenerek doldurulmuştur. Yine aynı

zamanda yapıda sökülmesi gerekli görülen kısımların yeniden onarılması da bu çalışmalar dahilinde yapılmıştır. Derzlerin doldurulma aşaması sonrasında uygulanan derz harcının uygun kıvama ulaşmasıyla söz konusu alanlar mekanik çalışmalarla birlikte artık harçlardan temizlenmiş ve doğal perdahlı görünümüne kavuşturulmuştur. Bu çalışmalar dışında alt mezar odasına girişi sağlayan kuzey cephedeki kapıya ait tonozu güçlendirmek amaçlı tonozun alt kısmına destekleyici ahşap konstrüksiyon yapılmıştır (Res. 5). Gerçekleştirilen konservasyon çalışmaları sonucunda yapı bütüncül anlamda sağlam bir bünyeye kavuşmuş ve doğal koşullara karşı daha dayanıklı hale getirilmiştir (Res. 4, 6).
