# **INFORME EVALUACIÓN DEL ESTADO DE LA RED DE CICLOVÍAS**

**Ciudad de Valdivia**

**Desarrollado por  
Colectivo Ciclonautas Los Ríos**

**Junio 2022**

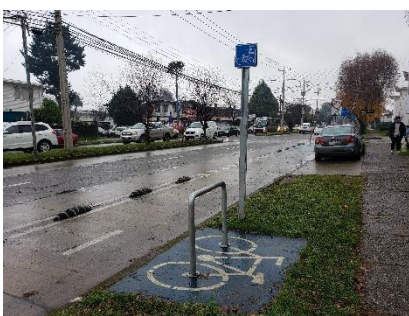
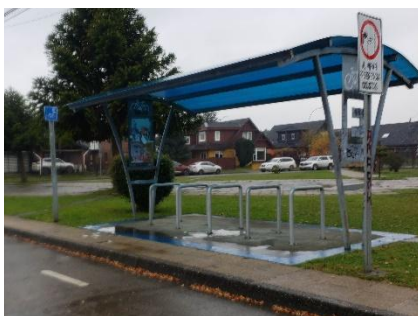
| Biciestacionamiento Disperso | Biciestacionamiento Concentrado | |
| Demarcadores segregación | | |
| Tacha | Separador de carril | Hito vial |

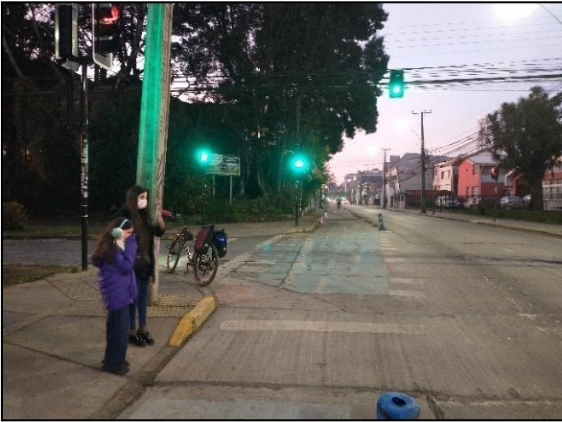
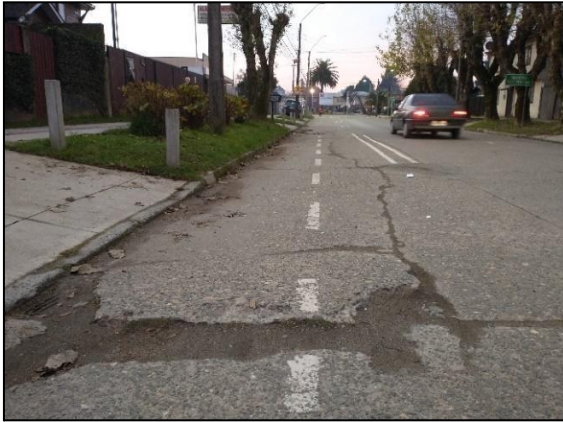
### 3.1 CICLOVÍA PEREZ ROSALES

| CARACTERIZACIÓN POR TRAMO | | | | | | | |
|---|---|---|---|---|---|---|---|
| Lord Cochrane - Gral. Baquedano | 2,4 m | Bidireccional | Calzada/ sin cambio perfil | Regular | Segregada/ pintura y demarcadores / sin zona mixta | Accesos vehiculares, comercio, establecimiento educacional, servicio médico | No se evidencia |

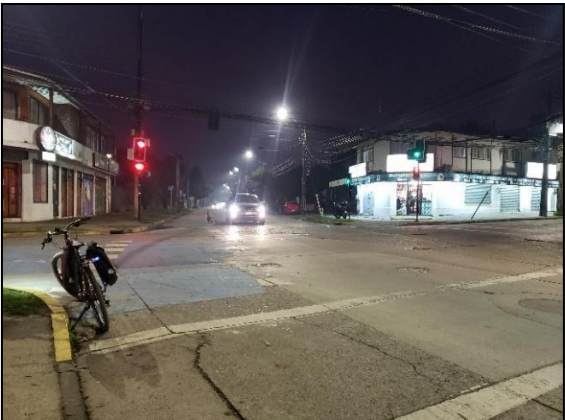
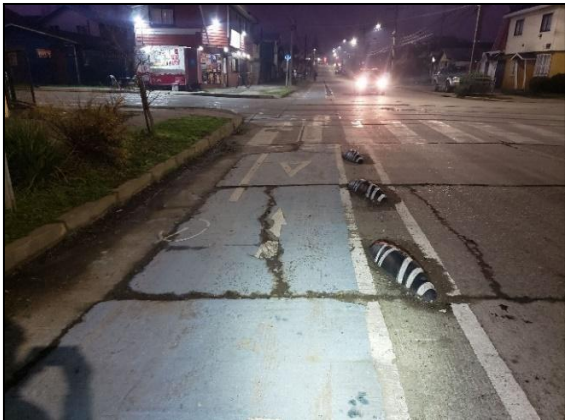
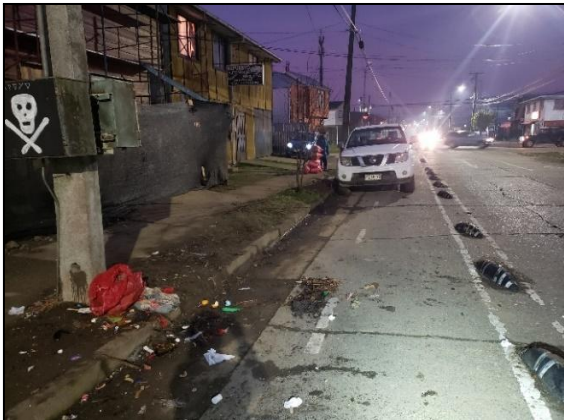
### 3.2 CICLOVÍA BAQUEDANO

| CARACTERIZACIÓN GENERAL CICLOVÍA | | | |
|---|---|---|---|
| MANTENIMIENTO | Importante desgaste de pintura en cruces y trayecto en general/ deterioro de señalética, biciestacionamientos y demarcadores (elementos físicos) presencia de escombros, vidrios, basura y restos corte de leña | | |

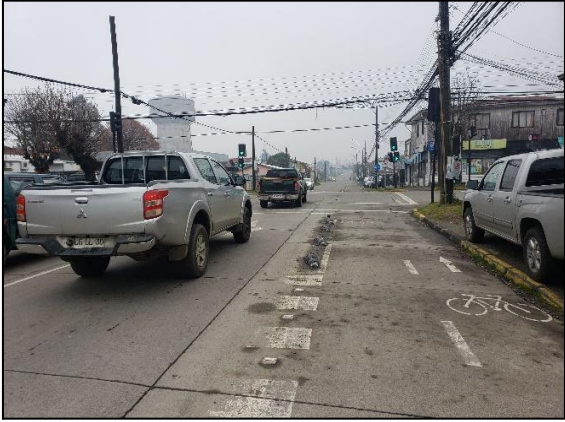
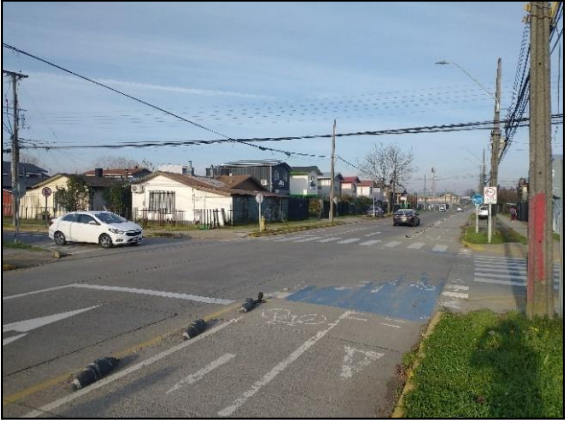
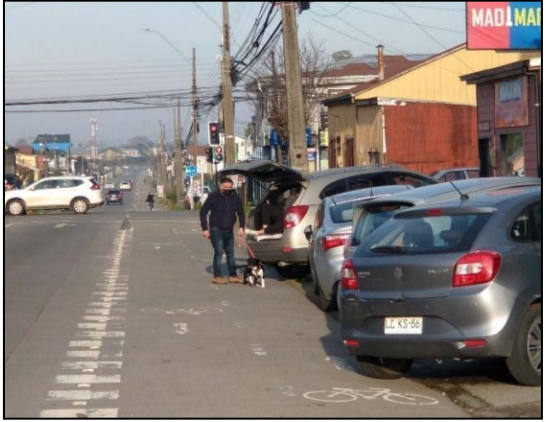
### 3.3 CICLOVÍA ERRÁZURIZ – SECCIÓN 1

| CARACTERIZACIÓN GENERAL CICLOVÍA | | | |
|---|---|---|---|
| MANTENIMIENTO | Importante desgaste de pintura en cruces y trayecto en general/ daño en demarcadores (tachas, elementos físicos) / presencia de escombros, vidrios, basura | | |

| CARACTERIZACIÓN POR TRAMO | | | | | | | |
|---|---|---|---|---|---|---|---|
| Baquedano - C. Santiago Bueras | 2,4 m | Bidireccional | Calzada/ sin cambio perfil | Regular | Con segregación/ pintura y demarcadores/ sin zona mixta | Accesos vehiculares, comercio | Intersección con Santa María y Bueras/ Uso de ciclovia como estacionamiento |

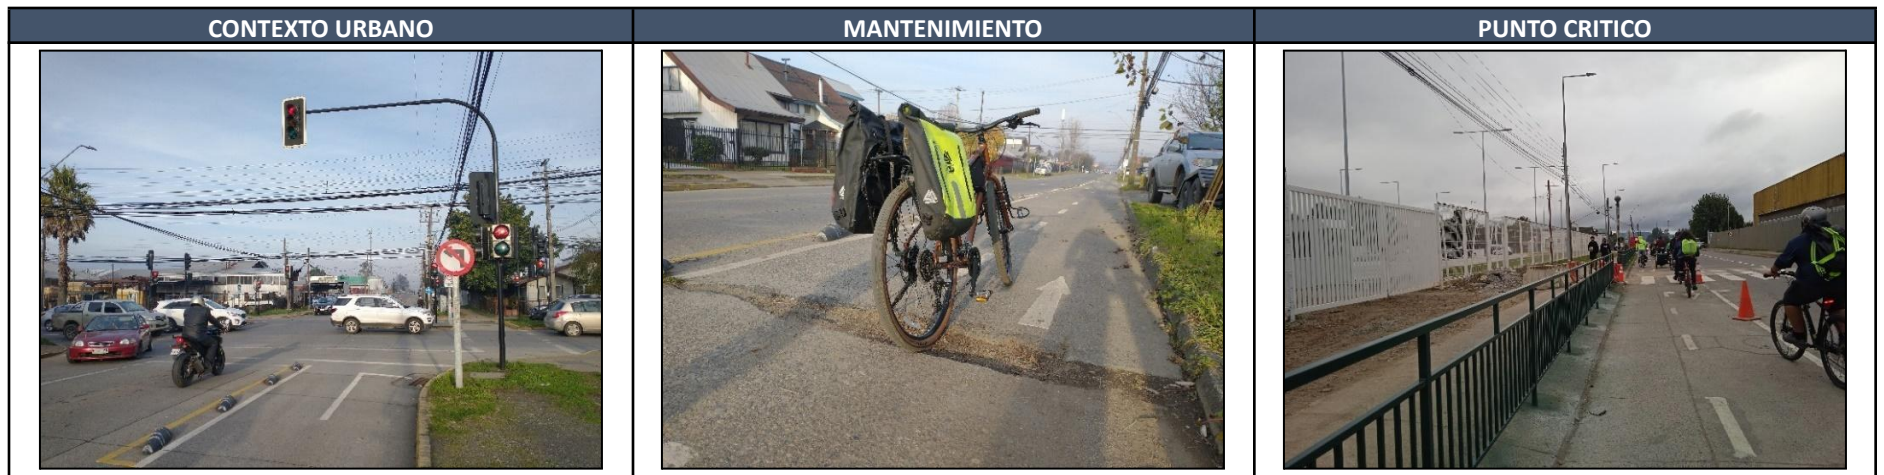
## 3.4 CICLOVIA ERRÁZURIZ– SECCIÓN 2

| CARACTERIZACIÓN GENERAL CICLOVÍA | | | |
|---|---|---|---|
| MANTENIMIENTO | Importante desgaste de pintura en cruces y trayecto en general/ daño en demarcadores (tachas, elementos físicos) / daño en carpeta de rodado/ presencia de escombros, vidrios y basura | | |

| <b>CARACTERIZACIÓN POR TRAMO</b> | | | | | | | |
|---|---|---|---|---|---|---|---|
| Reina Sofía - Av. Circunvalación Sur | 2,4 m | Bidireccional | Calzada/ sin cambio perfil | Regular | Con segregación/ pintura y demarcadores/ sin zona mixta | Accesos vehiculares | No se evidencia, sin embargo, puesta en marcha del nuevo estacionamiento de Sodimac representa un futuro punto de conflicto, debido que tanto peatones como vehículos motorizados cruzaran para cambiar de acera y calzada por sobre la ciclovía |

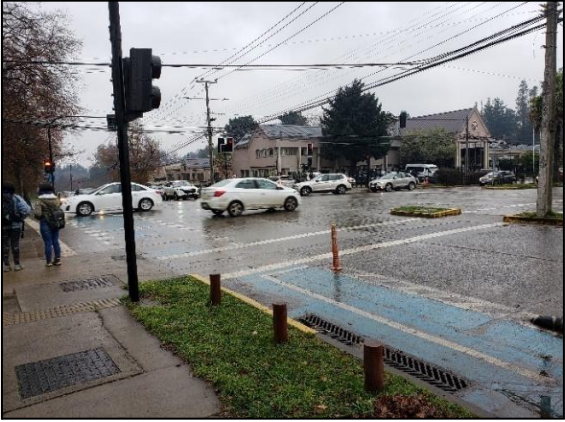
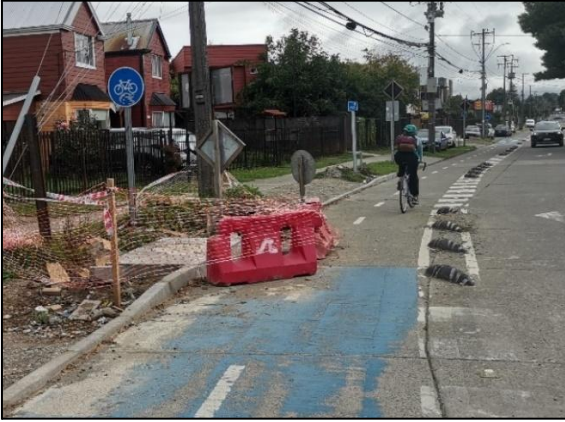
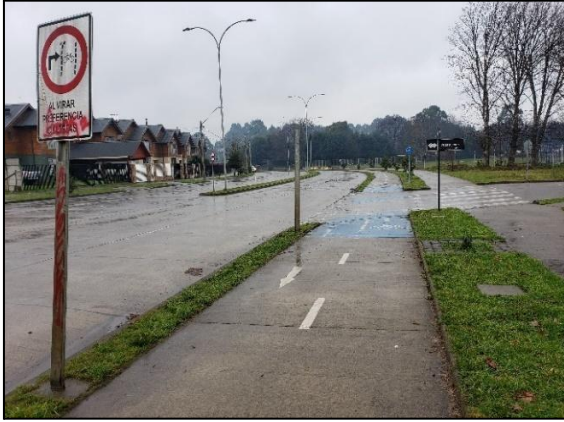
| FOTOGRAFÍAS DE REFERENCIA | | |

| FOTOGRAFÍAS DE REFERENCIA | | |
|---|---|---|
| CONTEXTO URBANO | MANTENIMIENTO | PUNTO CRÍTICO |

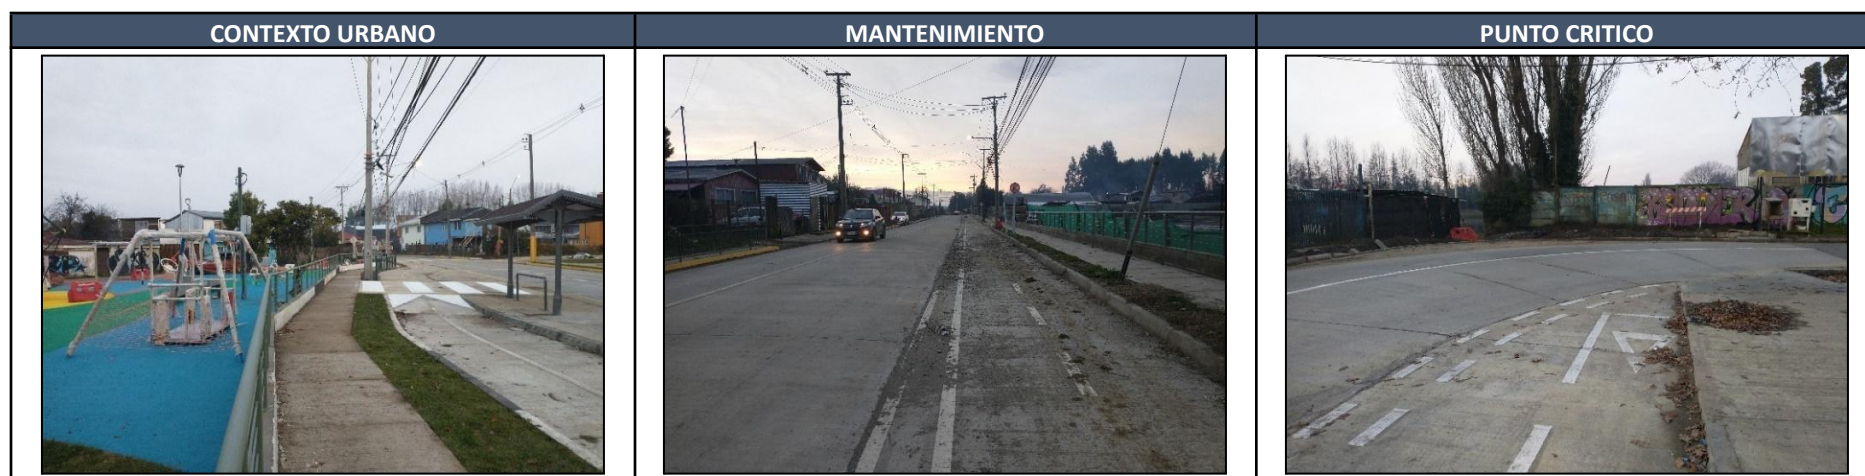
### 3.6 CICLOVÍA ARICA

| CARACTERIZACIÓN GENERAL CICLOVÍA | | | |
|---|---|---|---|
| MANTENIMIENTO | Presencia de escombros debido a obras de construcción de la vía | | |

| CARACTERIZACIÓN POR TRAMO | | | | | | | |
|---|---|---|---|---|---|---|---|
| Pedro Ruiz Martínez - Bilbao | 2,0 m | Bidireccional | Calzada/ sin cambio perfil | Buena | Con segregación/ pintura y demarcadores/ sin zona mixta | Paradero transporte público/ accesos vehiculares/ establecimientos comerciales/ plaza y multicancha/ establecimiento educacional | Falta de limpieza y trabajos en accesos vehiculares. Uso de Ciclovía como estacionamiento |

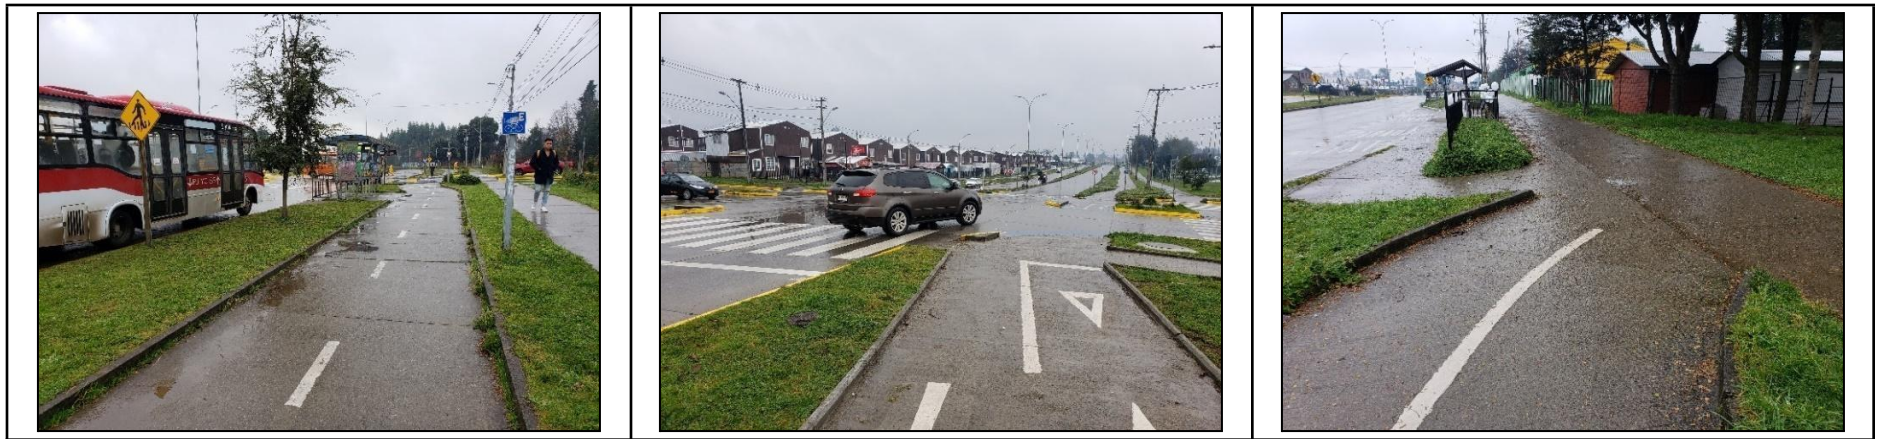
### 3.7 CICLOVÍA AV. NUEVA REGIÓN

| CARACTERIZACIÓN GENERAL CICLOVÍAS | | | |
|---|---|---|---|
| MANTENIMIENTO | Desgaste de pintura en cruces y ausencia en tramo Luis Daman - Panitao/ angostamiento de faja por invasión de vegetación | | |

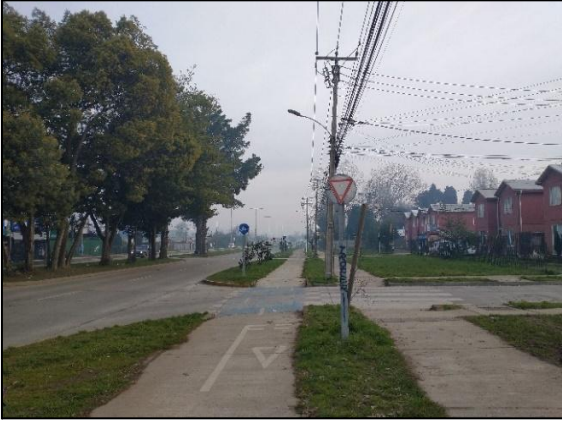
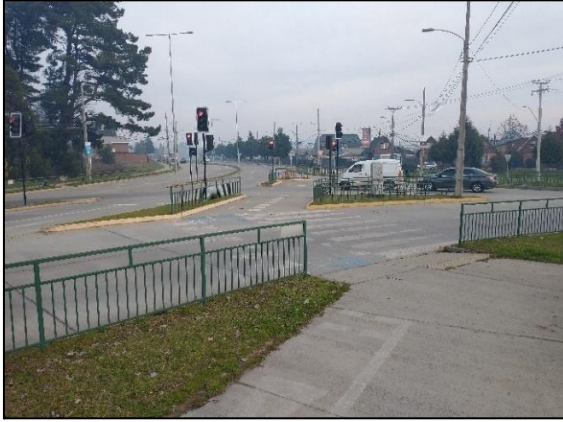
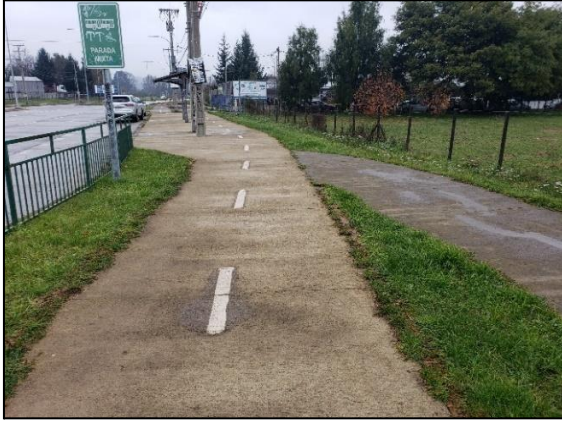
### 3.8 CICLOVÍA AV. CIRCUNVALACIÓN

| CARACTERIZACIÓN GENERAL CICLOVÍA | | | |
|---|---|---|---|
| MANTENIMIENTO | Desgaste de pintura en cruces y ausencia en trayecto cruce Paillao - fin de calle/ angostamiento de faja por invasión de vegetación | | |

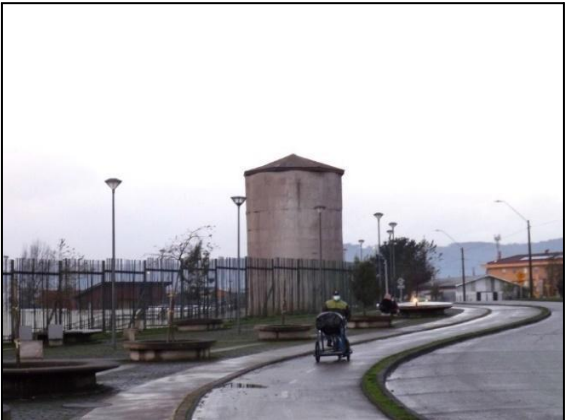
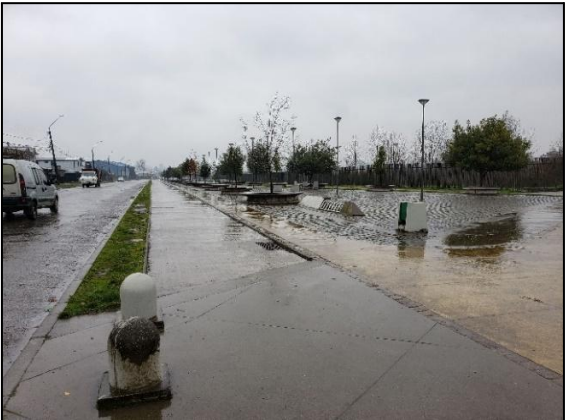
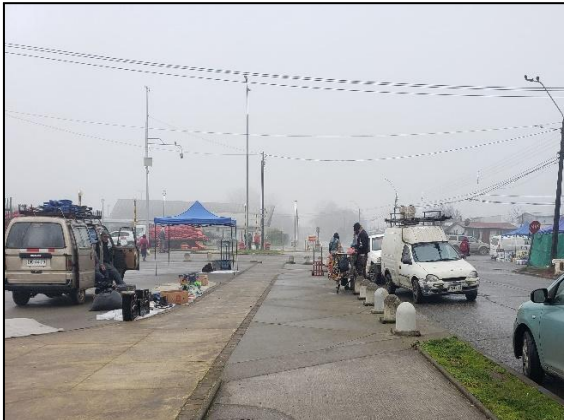
## 3.9 CICLOVÍA PARQUE CATRICO - TRAMO 1

| CARACTERIZACIÓN GENERAL CICLOVÍAS | | | |
|---|---|---|---|
| MANTENIMIENTO | Presencia de basura asociada a días de funcionamiento feria libre y escombros asociados a obras de mejoramiento vía | | |

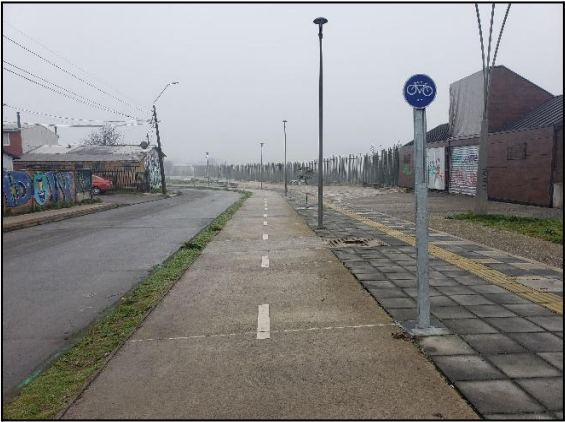
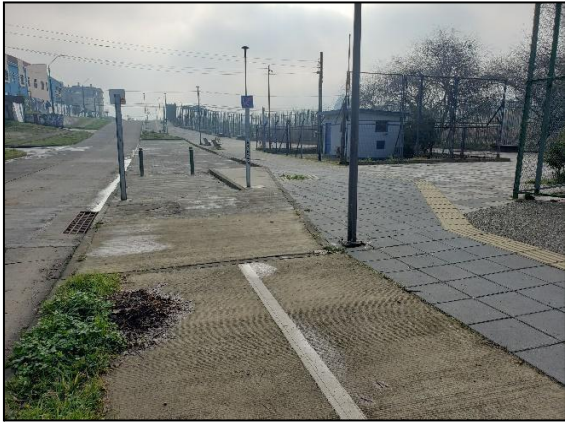
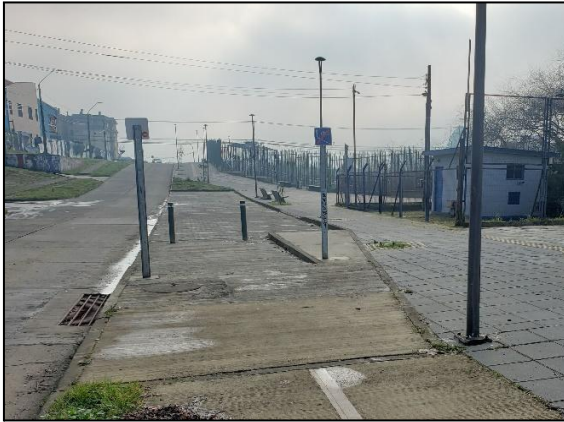
| CARACTERIZACIÓN POR TRAMO | | |
|---|---|---|
| CONTEXTO URBANO | MANTENIMIENTO | PUNTO CRITICO |

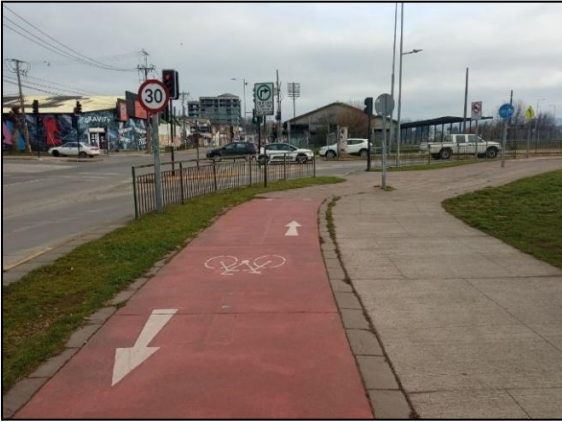
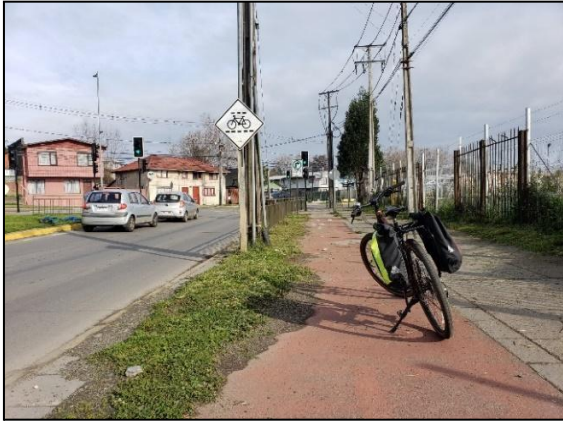
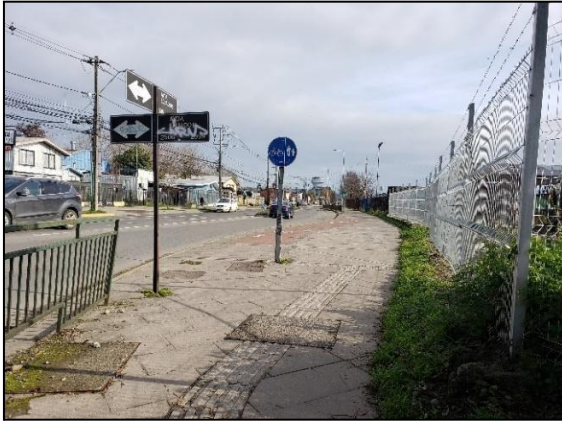
## 3.11 CICLOVIA COSTANERA

| CARACTERIZACIÓN GENERAL CICLOVÍA | | | |
|---|---|---|---|
| MANTENIMIENTO | Desgaste de pintura/ angostamiento de faja en tramo final por invasión de vegetación | | |

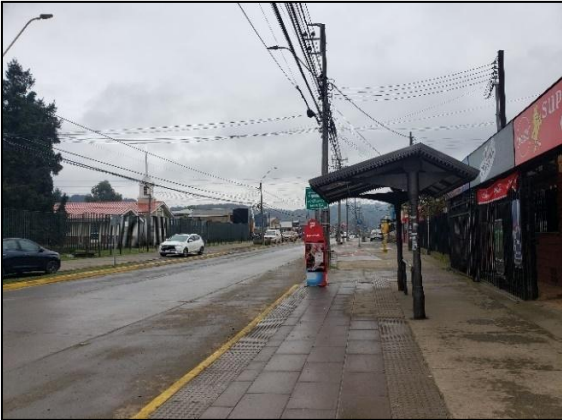
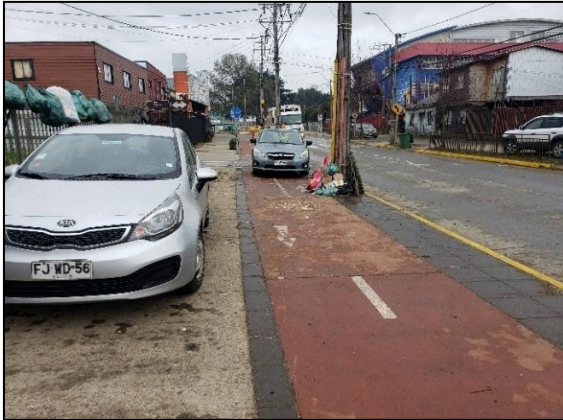
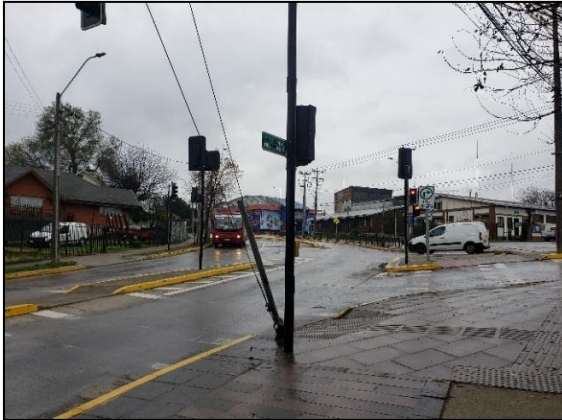
## 3.12 CICLOVIA AV. ARGENTINA

| CARACTERIZACIÓN GENERAL CICLOVÍA | | | |
|---|---|---|---|
| MANTENIMIENTO | Desgaste de pintura/ presencia de escombros y basura | | |

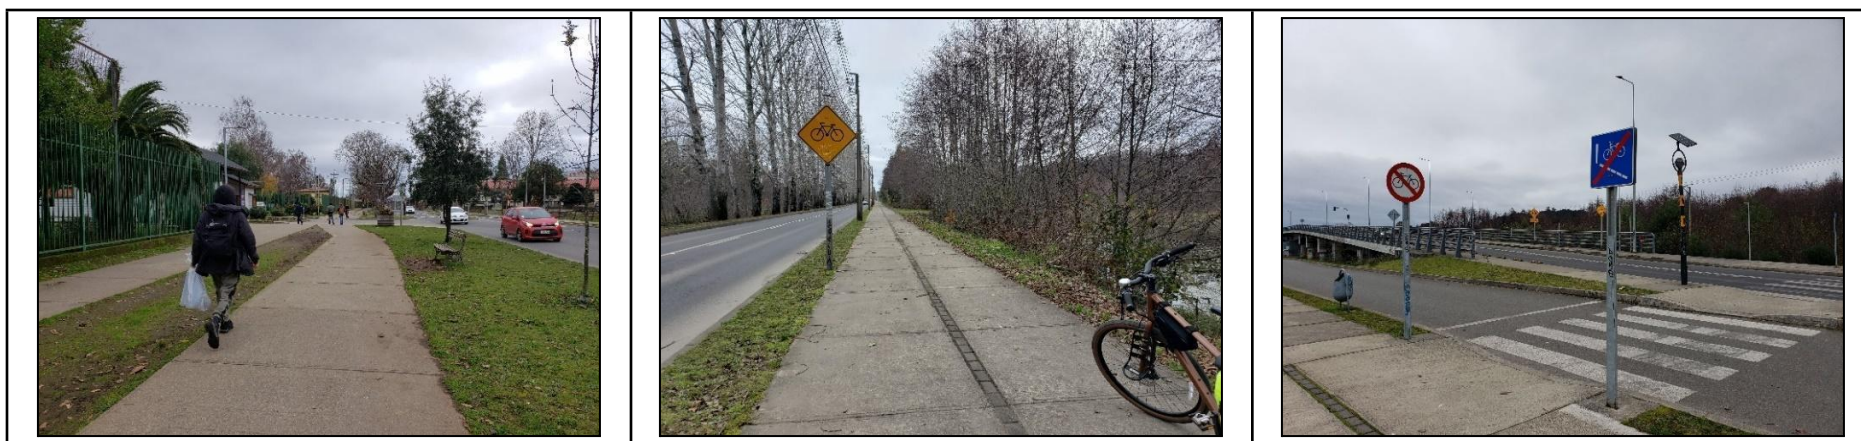
### 3.13 CICLOVIA PUENTE CAU CAU

| CARACTERIZACIÓN GENERAL CICLOVÍA | | | |
|---|---|---|---|
| MANTENIMIENTO | Ausencia de demarcaciones/ presencia de hojas y ramas | | |

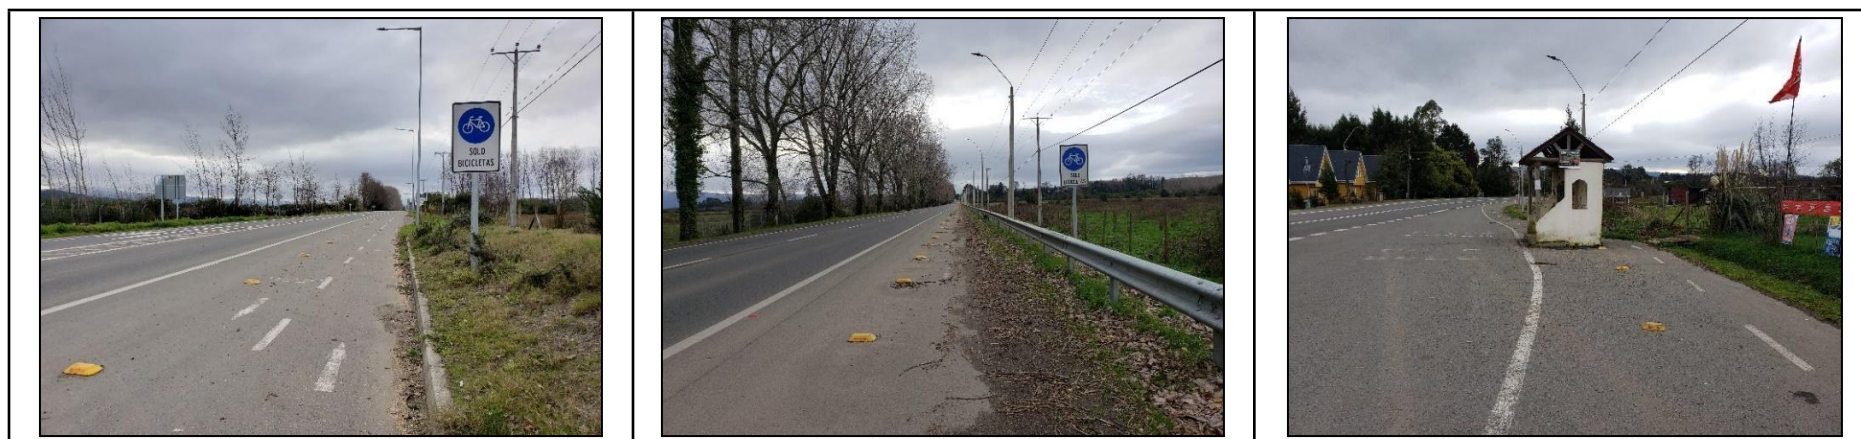
| <b><i>FOTOGRAFÍAS DE REFERENCIA</i></b> | | |

| <b><i>FOTOGRAFÍAS DE REFERENCIA</i></b> | | |
|---|---|---|
| <b>CONTEXTO URBANO</b> | <b>MANTENIMIENTO</b> | <b>PUNTO CRÍTICO</b> |

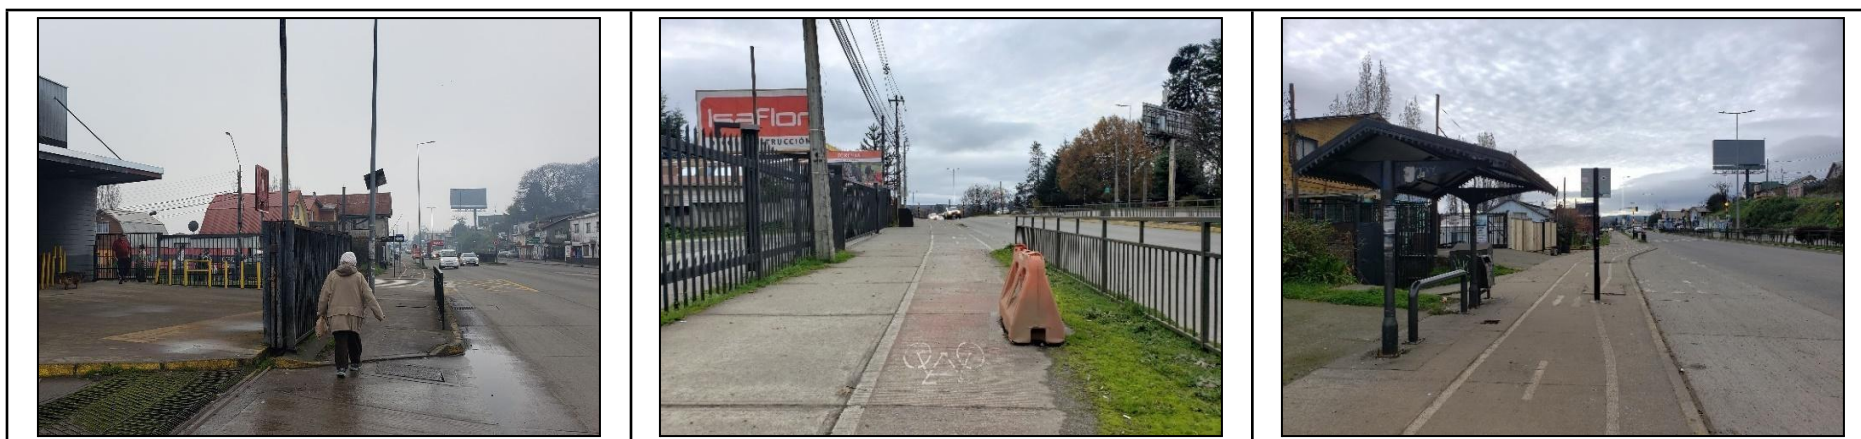
### 3.15 CICLOVIA PEDRO AGUIRRE CERDA

| MANTENIMIENTO | Desgaste importante de pintura en cruces y trayecto en general/ daño en carpeta de rodado/ presencia de escombros, vidrios, basura, hojas | | |

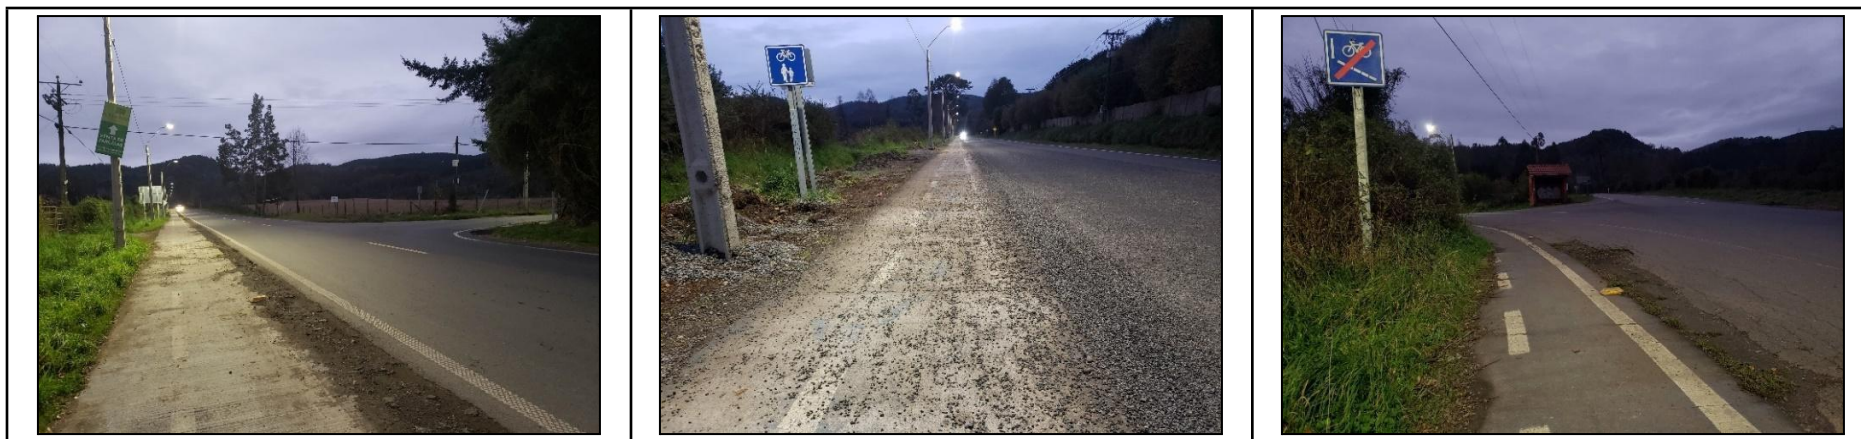
| <b>FOTOGRAFÍAS DE REFERENCIA</b> | | |

| <b>FOTOGRAFÍAS DE REFERENCIA</b> | | |
|---|---|---|
| <b>CONTEXTO URBANO</b> | <b>MANTENIMIENTO</b> | <b>PUNTO CRÍTICO</b> |

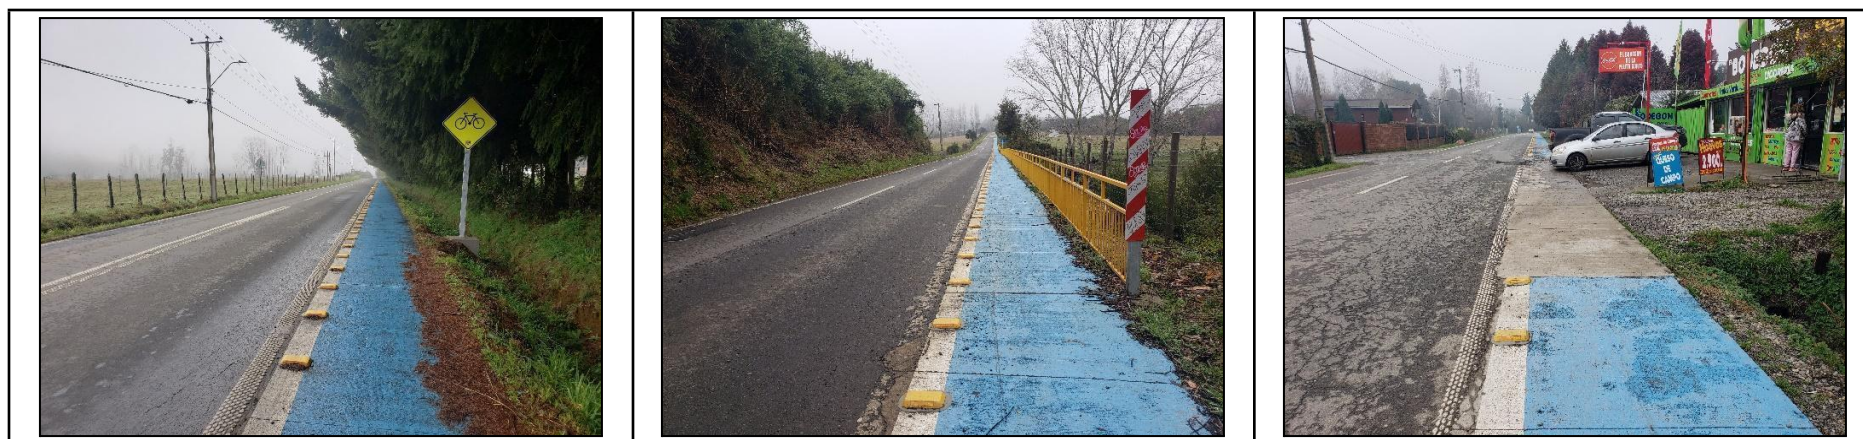
### 3.17 CICLOVÍA RUTA T-301 QUITACALZON

| CARACTERIZACIÓN GENERAL CICLOVÍA | | | |
|---|---|---|---|
| MANTENIMIENTO | Angostamiento de faja en trayecto inicial por presencia de hojas y ramas | | |

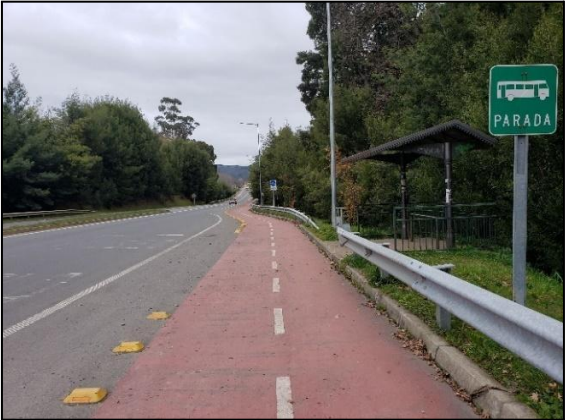
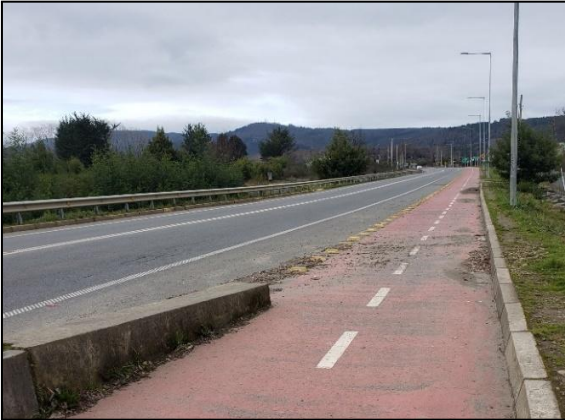
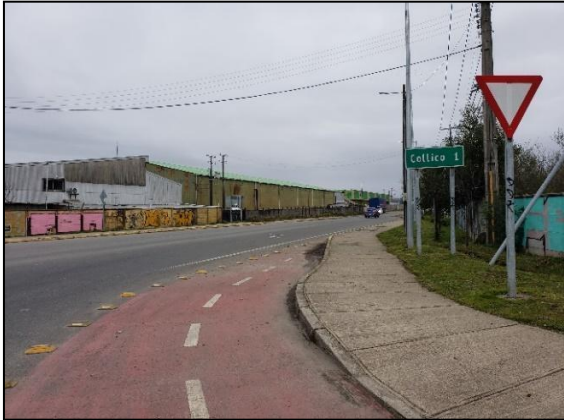
### 3.18 CICLOVIA PUENTE SANTA ELVIRA

| CARACTERIZACIÓN GENERAL CICLOVÍA | | | |
|---|---|---|---|
| MANTENIMIENTO | Presencia basura, hojas y ramas | | |

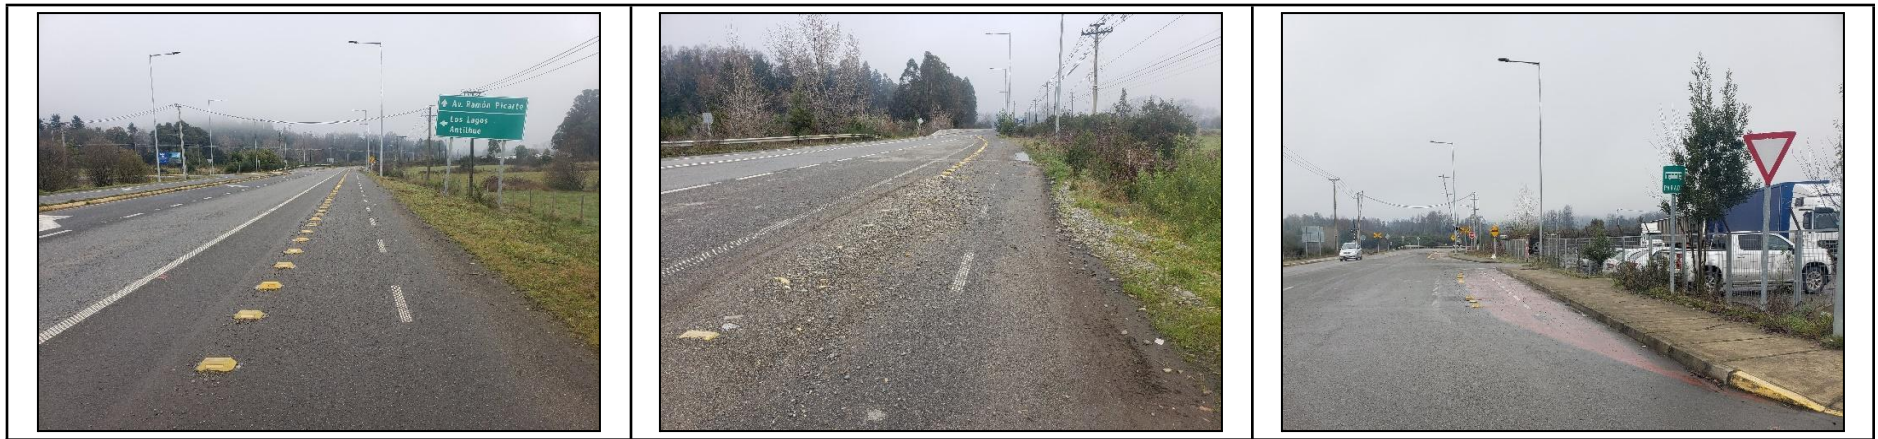
| <b>FOTOGRAFÍAS DE REFERENCIA</b> | | |

| <b>FOTOGRAFÍAS DE REFERENCIA</b> | | |
|---|---|---|
| <b>CONTEXTO URBANO</b> | <b>MANTENIMIENTO</b> | <b>PUNTO CRITICO</b> |

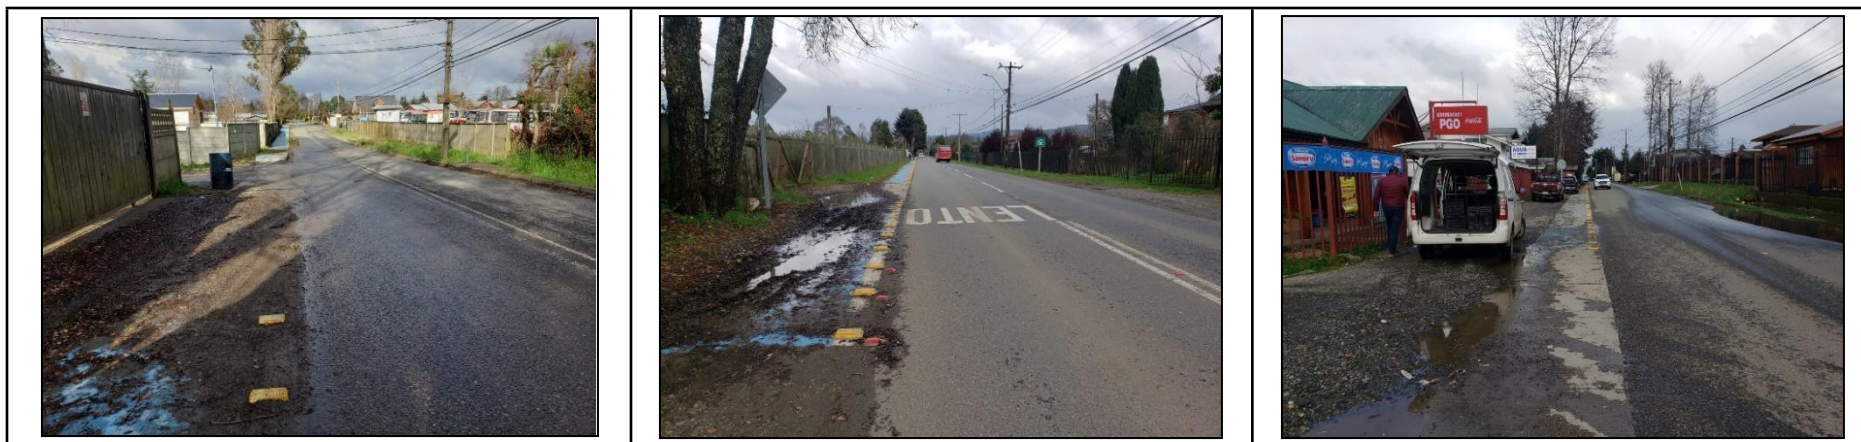
| <b>FOTOGRAFÍAS DE REFERENCIA</b> | | |

| <b>FOTOGRAFÍAS DE REFERENCIA</b> | | |
|---|---|---|
| <b>CONTEXTO URBANO</b> | <b>MANTENIMIENTO</b> | <b>PUNTO CRÍTICO</b> |

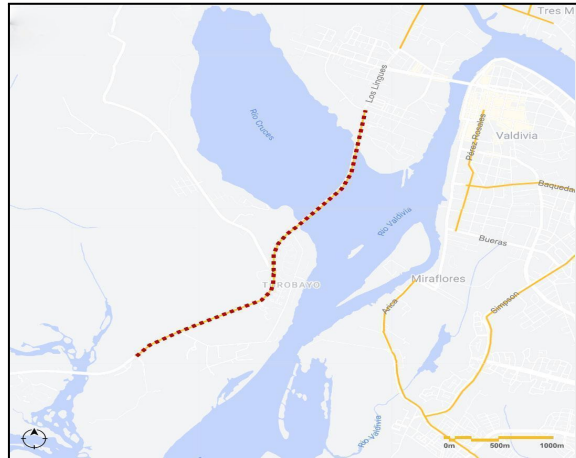
| CARACTERIZACIÓN GENERAL CICLOVÍA | | | |
|---|---|---|---|
| MANTENIMIENTO | Desgaste de pintura/ daño en carpeta de rodado/ grave daño a demarcadores (elementos físicos) en tramo inicial/ angostamiento de faja por invasión de vegetación, presencia de hojas y ramas | | |
