INFORME EVALUACIÓN DEL ESTADO DE LA RED DE CICLOVÍAS

Ciudad de Valdivia

Desarrollado por Colectivo Ciclonautas Los Ríos

Junio 2022

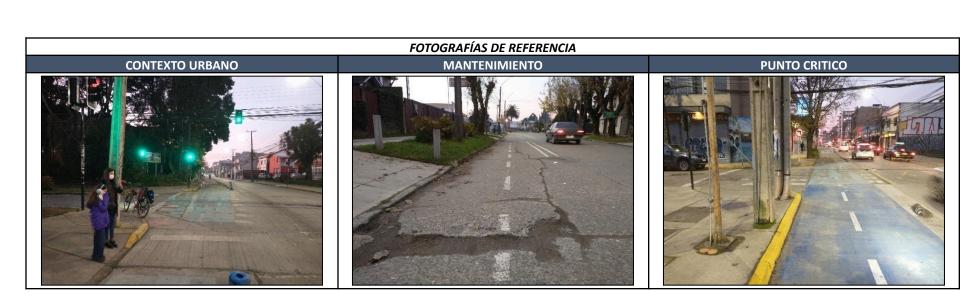
CARACTERIZACIÓN POR TRAMO							
TRAMO	Ancho	Emplazamiento	Caracterización Funcional	Superficie Rodado	Segregación de vehículos motorizados/ Zonas mixtas con peatones	Contexto Urbano	Potenciales Puntos conflicto	
Maipú - Yerbas Buenas	2,4 m	Bidireccional	Calzada/ sin cambio perfil	Regular	Segregada/ pintura y demarcadores/ sin zona mixta	Accesos vehiculares, comercio, alojamiento, Fonasa	Intersección c/ San Carlos y c/ Lautaro	
Yerbas Buenas - Lord Cochrane	2,4 m	Bidireccional	Calzada/ sin cambio perfil	Regular	Segregada/ pintura y demarcadores / sin zona mixta	Accesos vehiculares, comercio, iglesia	No se evidencia	
Lord Cochrane - Gral. Baquedano	2,4 m	Bidireccional	Calzada/ sin cambio perfil	Regular	Segregada/ pintura y demarcadores / sin zona mixta	Accesos vehiculares, comercio, establecimiento educacional, servicio médico	No se evidencia

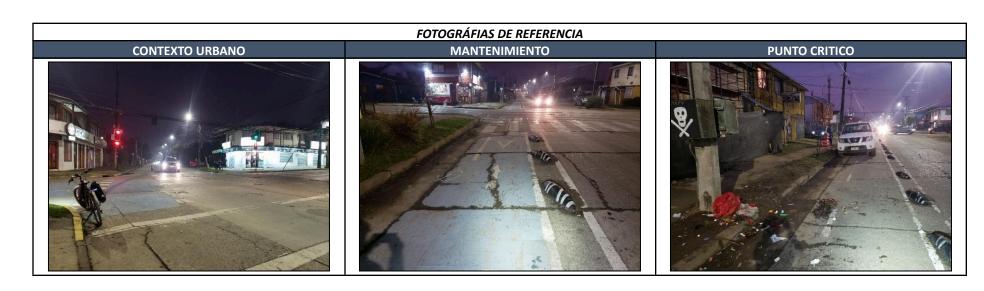
CARACTERIZACIÓN POR TRAMO							
TRAMO	Ancho	Emplazamiento	Caracterización Funcional/ Cambio perfil	Superficie Rodado	Segregación de vehículos motorizados/ Zonas mixtas con peatones	Contexto Urbano	Potenciales Puntos conflicto	
Aníbal Pinto - González Bustamante	2,4 m	Bidireccional	Calzada/ sin cambio perfil	Regular	Con segregación/ pintura y demarcadores/ sin zona mixta	Accesos vehiculares, comercio, Servicio Evaluación Ambiental	No se evidencia	
González Bustamante - Av. Pedro Montt	2,4 m	Bidireccional	Calzada/ sin cambio perfil	Regular	Con segregación/ pintura y demarcadores/ sin zona mixta	Accesos vehiculares, comercio	Viraje de vehículos frente a bencinera	
Av. Pedro Montt - Orostegui	2,4 m	Bidireccional	Calzada/ sin cambio perfil	Regular	Con Segregación/ pintura y demarcadores/ sin zona mixta	Accesos vehiculares, comercio	No se evidencia	
Orostegui - Errázuriz	2,4 m	Bidireccional	Calzada/ sin cambio perfil	Regular	Con segregación/ pintura y demarcadores/ sin zona mixta	Accesos vehiculares, comercio	No se evidencia

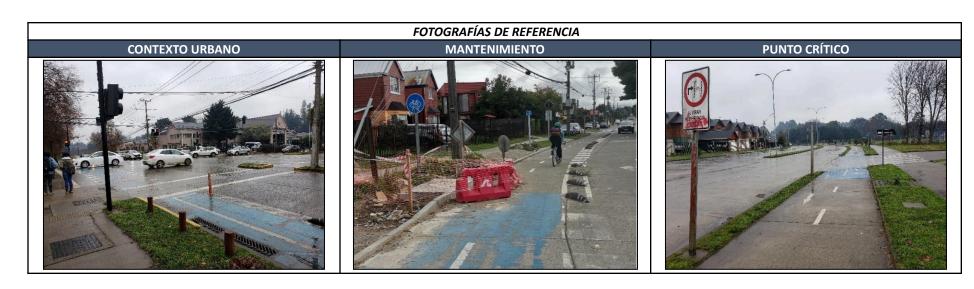
CARACTERIZACIÓN POR TRAMO									
TRAMO	Ancho	Emplazamiento	Caracterización Funcional/ Cambio perfil	Superficie Rodado	Segregación de vehículos motorizados/Zonas mixtas con peatones	Contexto Urbano	Potenciales Puntos conflicto			
						comerciales/ Parque Kramer				
San Luis - Errázuriz	2,4 m	Bidireccional	Calzada/ sin cambio perfil	Buena	Con segregación/ pintura y demarcadores/ sin zona mixta	Subestación eléctrica	Angostamiento de faja por trabajos en la vía intersección c/ San Luis

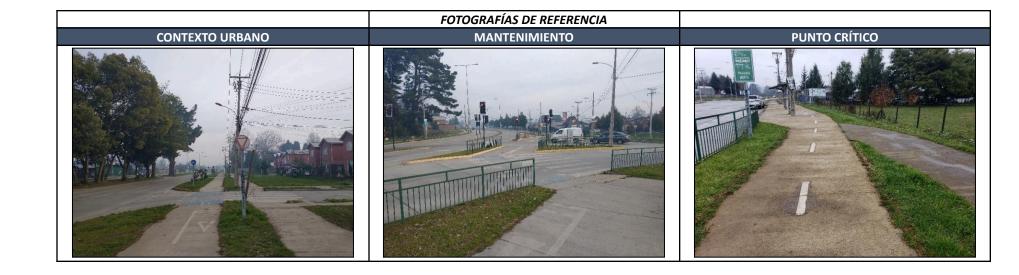
CARACTERIZACIÓN POR TRAMO							
TRAMO	Ancho	Emplazamiento	Caracterización Funcional/ Cambio perfil	Superficie Rodado	Segregación de vehículos motorizados/ Zonas mixtas con peatones	Contexto Urbano	Potenciales Puntos conflicto
						vehiculares a edificaciones

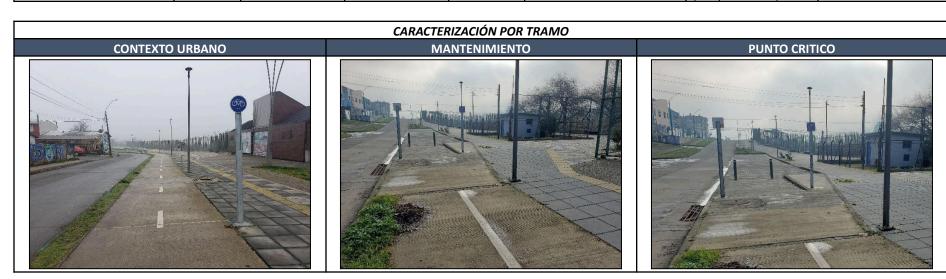
CARACTERIZACIÓN POR TRAMO							
TRAMO	Ancho	Emplazamiento	Caracterización Funcional/ Cambio perfil	Superficie Rodado	Segregación de vehículos motorizados/ Zonas mixtas con peatones	Contexto Urbano	Potenciales Puntos conflicto	
Av. Circunvalación Sur - Sergio Álvarez	2,5 m	Bidireccional	Acera/ sin cambio perfil	Buena	Con segregación/ pintura/ sin zona mixta	Centro cívico, equipamiento cultural y deportivo (Parque Catrico)	No se evidencia	
Sergio Álvarez - Av. Francia	2,5 m	Bidireccional	Acera/ sin cambio perfil	Buena	Con segregación/ pintura/ sin zona mixta	Centro cívico, equipamiento cultural y deportivo (Parque Catrico)	No se evidencia	
Av. Francia - Av. San Martin	2,5 m	Bidireccional	Acera/ sin cambio perfil	Buena	Con segregación/ pintura/ sin zona mixta	Centro cívico, equipamiento cultural y deportivo (Parque Catrico)	No se evidencia

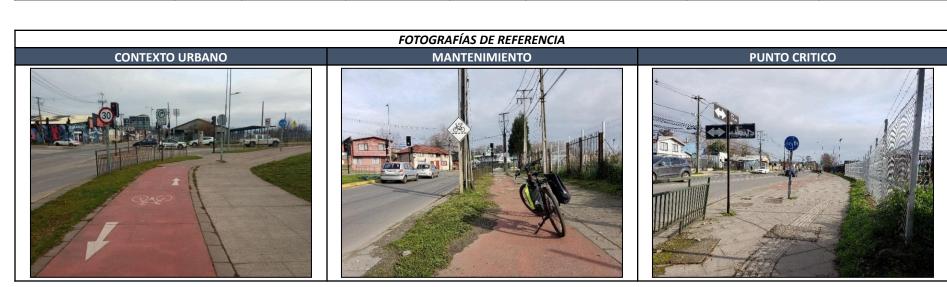
CARACTERIZACIÓN POR TRAMO								
TRAMO	Ancho	Emplazamiento	Caracterización Funcional/ Cambio perfil	Superficie Rodado	Segregación de vehículos motorizados/ Zonas mixtas con peatones	Contexto Urbano	Potenciales Puntos conflicto		
San Martín - Gral. Alfonso Cañas	1,80 m	Bidireccional	Acera/ sin cambio perfil	Buena	Con segregación/ pintura/ zona mixta con peatones asociada a estacionamiento de vehículos particulares	Postaciones y arbolado/ estacionamiento vehículos particulares	Final abrupto del trazado y zona mixta con peatones asociada estacionamiento de vehículos particulares

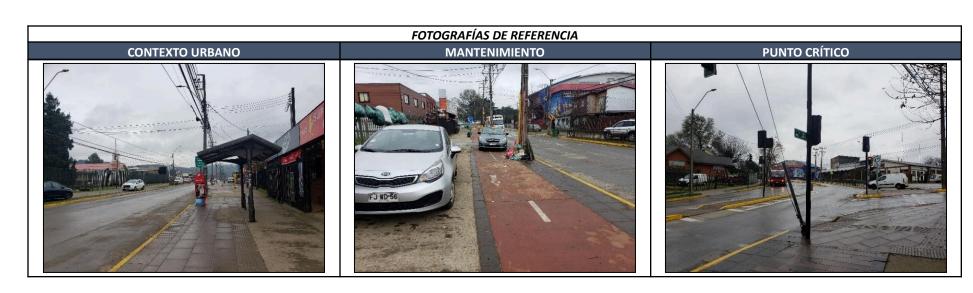
CARACTERIZACIÓN POR TRAMO						
TRAMO	Ancho	Emplazamiento	Caracterización Funcional/ Cambio perfil	Superficie Rodado	Segregación de vehículos motorizados/ Zonas mixtas con peatones	Contexto Urbano	Potenciales Puntos conflicto
						establecimientos comerciales	
Las Tórtolas - Av. Clemente Holzapfel	1,80 m	Bidireccional	Acera/ sin cambio de perfil	Buena	Con segregación/ pintura/ zona mixta con peatones asociada a paradero transporte público	Paradero transporte público y postaciones/ accesos vehiculares/ establecimiento educacional y establecimientos comerciales	Zona mixta con peatones asociada a paradero transporte público/ conflicto por múltiples usos en acera

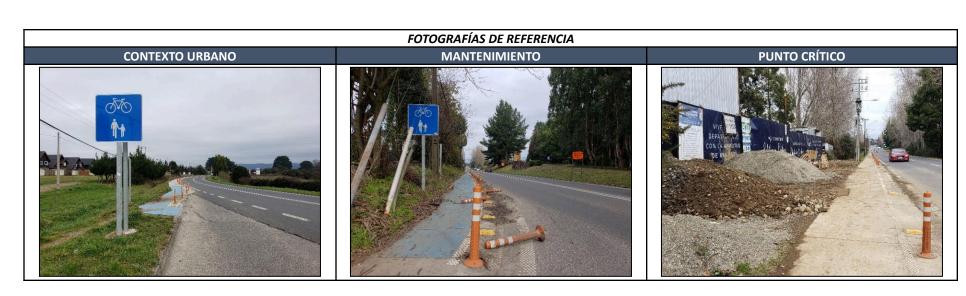
CARACTERIZACIÓN POR TRAMO										
TRAMO	Ancho	Emplazamiento	Caracterización Funcional/ Cambio perfil	Superficie Rodado	Segregación/ Zonas mixtas con peatones	Contexto Urbano	Potenciales Puntos conflicto			
					mixta con peatones en todo el tramo	arbolado/ accesos vehiculares	para circulación de peatones y ciclistas			
Av. Siete - San Luis de Alba	1,40 m	Bidireccional	Acera/ sin cambio perfil	Regular	De vehículos motorizados/ zona mixta con peatones en todo el tramo	Postaciones/ arbolado/ accesos vehiculares	No se evidencia
