ზღუდერის წმ. გიორგის ეკლესია

კულტურული მემკვიდრეობის ძეგლის მნიშვნელობა და მისი განადგურების ისტორია

2026 წლის 13 ივნისს გიორგი ჩუბინაშვილის სახელობის ქართული ხელოვნების ისტორიისა და ძეგლთა დაცვის ეროვნული კვლევითი ცენტრის მეცნიერ-თანამშრომლის, თამთა დოლიძის მიერ გამოქვეყნდა ქარელის მუნიციპალიტეტის სოფელ ზღუდერის სამონასტრო კომპლექსში მიმდინარე სამუშაოების ამსახველი ფოტომასალა და განმარტებითი ტექსტი.

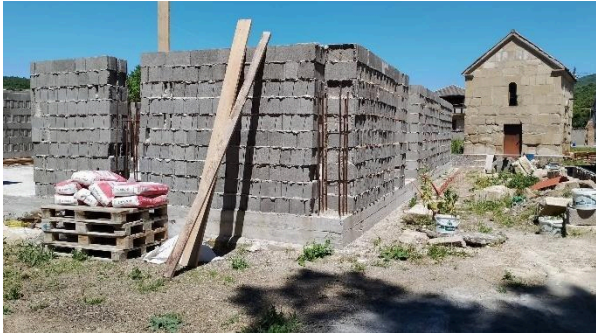
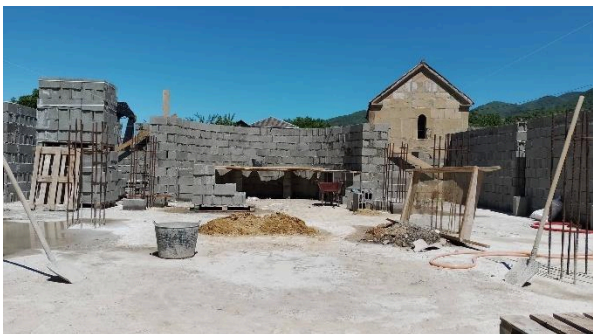
სურ. 1–2. ზღუდერი, ძველი ტაძრის ადგილას დაწყებული თანამედროვე მშენებლობა, 2026 წლის 13 ივნისის მდგომარეობით, ფოტო: თამთა დოლიძე.

საველე ექსპედიციის ფარგლებში, რომელიც კულტურული მემკვიდრეობის ძეგლთა გარკვეული ჯგუფის სამეცნიერო შესწავლას უკავშირდებოდა, მეცნიერს ძამას ხეობაში, სოფელ ზღუდერის სამონასტრო კომპლექსის ერთ-ერთი ადრეული ნაგებობა განადგურებული დახვდა და იმავე ადგილზე დაწყებული იყო ახალი ტაძრის მშენებლობა. გავრცელებული ფოტომასალითა და თამთა დოლიძის განმარტებითი ტექსტის მიხედვით გაირკვა, რომ ქართული ხუროთმოძღვრების ერთ-ერთი გამორჩეული ძეგლი, ზღუდერის „სამეკლესიანი ბაზილიკა“ აღარ არსებობს – ძველი ტაძრის ადგილას კი უკვე დასხმულია რკინა-ბეტონის ცოკოლი და მასზე ამოყვანილია რამდენიმე მეტრის სიმაღლის კედლები თანამედროვე მასალით, ბეტონის საკედლე ბლოკით ანუ „ბლოკით“ (სურ. 1-4).

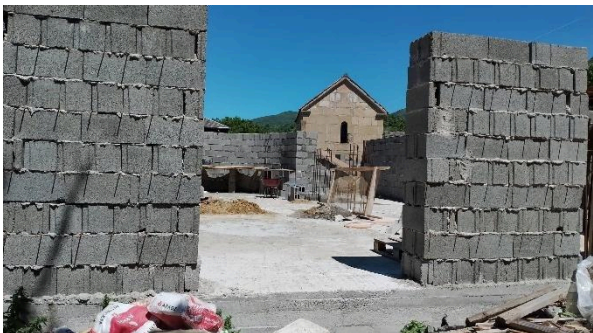
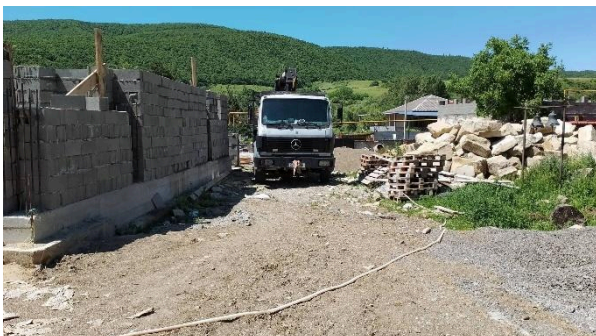
სურ. 3–4. ზღუდერი, ძველი ტაძრის ადგილას დაწყებული თანამედროვე მშენებლობა, 2026 წლის 13 ივნისის მდგომარეობით, ფოტო: თამთა დოლიძე.

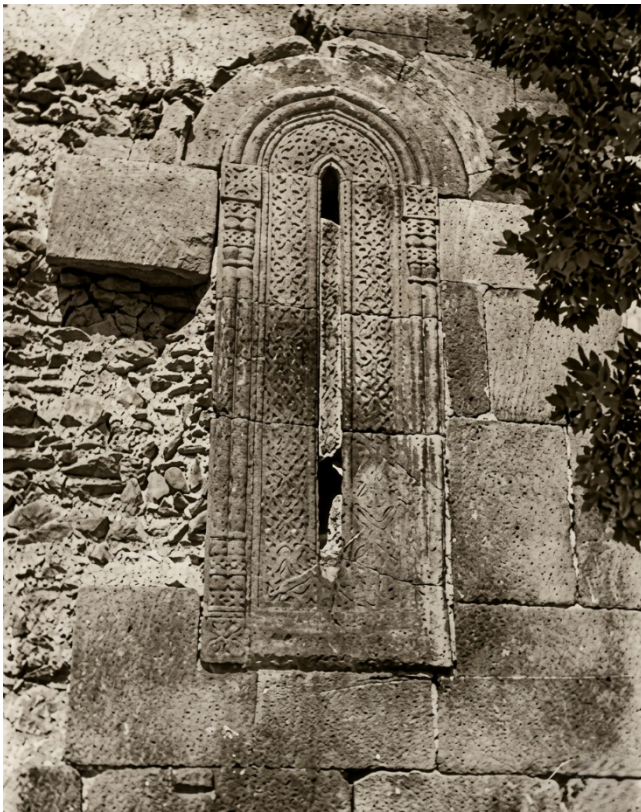
სურ. 6. ზღუდერი, ექსტერიერი, საკურთხევლის სარკმელი და საპირე, ფოტო: ლ. რჩეულიშვილი

ძეგლის სამეცნიერო შესწავლის საფუძველზე დადგინდა, რომ ნაგებობის საფასადო წყობა შეიცავს კიდევ ერთ სამშენებლო ფენას, თუმცა ამ პერიოდის ჩარევის შედეგად არ განხორციელებულა ტაძრის სტრუქტურული ცვლილება – როგორც ჩანს, XIII-XIV საუკუნეებში მოხდა ტაძრის მცირე შეკეთება, რომლის ამსახველიც საკურთხევის თალოვანი სარკმლის საპირე წყობა და მისი მხატვრული გაფორმებაა (სურ. 6).
