# El tornado de Madrid del 12 de mayo de 1886<sup>1</sup>

Miquel Gayà

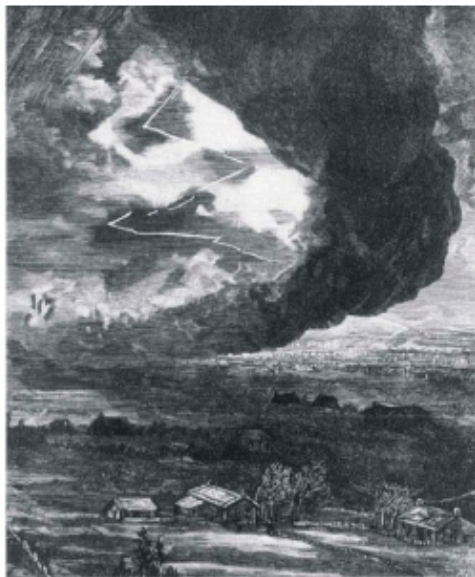
En la imagen de la Ilustración Católica del día 25 (figura 2) se observa la nube en rollo más que propiamente un tornado (o como dice el pie original “Formación y marcha de un ciclón”) y lo ubica precisamente sobre Carabanchel, viéndose Madrid al fondo.

**Fig. 2. Grabado de la Ilustración Católica del 25 de mayo en el que se muestra la “Formación y marcha de un ciclón”**

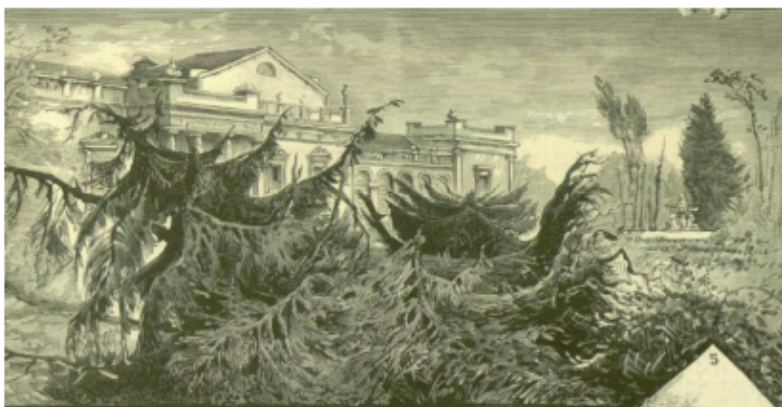
En la finca de Vista Alegre del arruinado, y entonces recientemente fallecido (en 1883), empresario Marqués de Salamanca, afectó notablemente en el jardín y en las edificaciones (figura 3) que, al estar ya abandonadas, ya no recuperarían su uso anterior. La bella finca que fuera anteriormente un lugar de recreo de la Reina Isabel II, se convirtió en 1888 en Colegio de Huérfanos de la Unión (Palacio Viejo) y en 1889 en Asilo de Inválidos del Trabajo (Palacio Nuevo). No fue el tornado lo que determinara este cambio de uso, pero sí que parece probable que lo acelerara.

**Fig. 3. El palacio de Vista Alegre y sus jardines vistos por La Ilustración Española y Americana del 22 de mayo de 1886.**

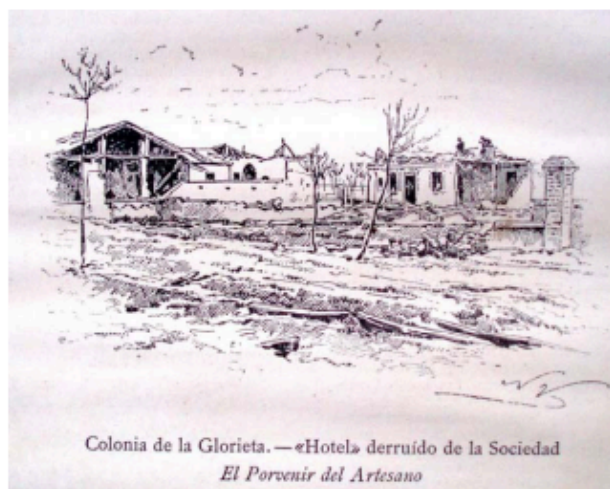
La Colonia "El Porvenir del Artesano" también fue notablemente afectada. Este nuevo asentamiento entre Carabanchel y Madrid se había iniciado escasos años antes y sus construcciones eran sencillas y relativamente sólidas. Las imágenes de La Ilustración, Revista Hispanoamericana (figuras 5 y 6), presentan los destrozos en las edificaciones. A pesar de la espectacularidad de los daños, otros elementos existentes resistieron el embate del viento, entre otros los flexibles árboles jóvenes.

**Fig. 5.** La colonia de El Porvenir del Artesano visto por la Hormiga de Oro y, también, por La Ilustración Hispano-Americana del 30 de mayo de 1886

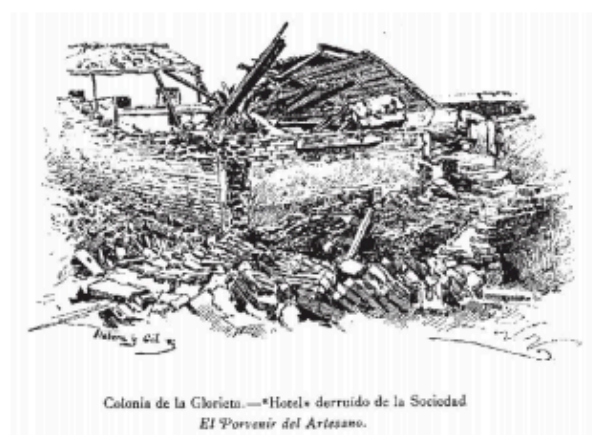
**Fig. 6.** Chalet de la colonia de El Porvenir del Artesano vista por La Ilustración Hispano-Americana del 30 de mayo de 1886

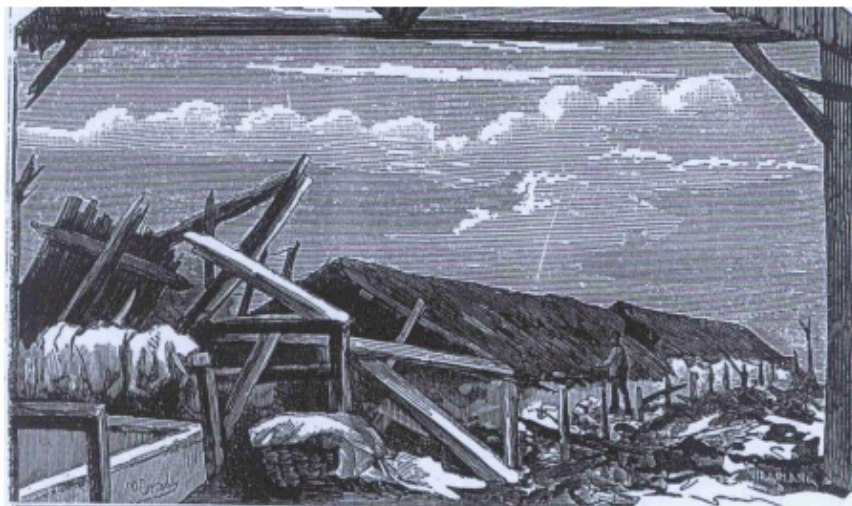
Las imágenes que recogió la prensa son bien expresivas (figuras 7, 8 y 9). Y las consecuencias terribles. Sin embargo, la tipología constructiva que se muestra permite advertir que estas estructuras son relativamente fáciles de remover. Es decir, un pequeño desplazamiento de la techumbre (vigas de madera y cubiertas de teja machiembrada) es capaz de forzar su desmoronamiento en cadena.

**Fig. 8. El Lavadero Imperial visto por La Ilustración de España del 22 de mayo de 1886.**

Casi 20 años después, en 1905, la Ilustración Española y Americana del 30 de julio recordaba el *ciclón* de 1886, tras otro derrumbe por causa meteorológica, que [sic] “la experiencia ha demostrado que la anchura de las naves exige en las cubiertas de estos edificios, contruidos á la ligera para que den con poco coste el rédito industrial, que se atiende principalmente [...] a garantizar la vida de las que acuden a lavar”.

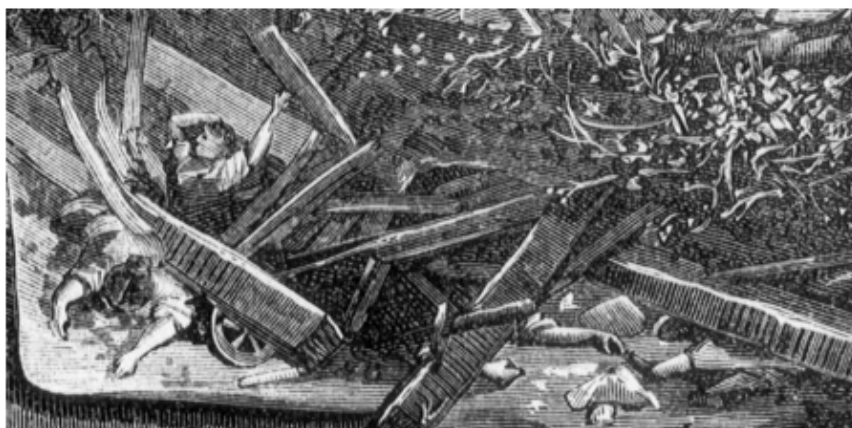
**Fig. 9. El grabado de La Ilustración Católica del 22 de mayo muestra el dramatismo de la escena en El Lavadero Imperial.**

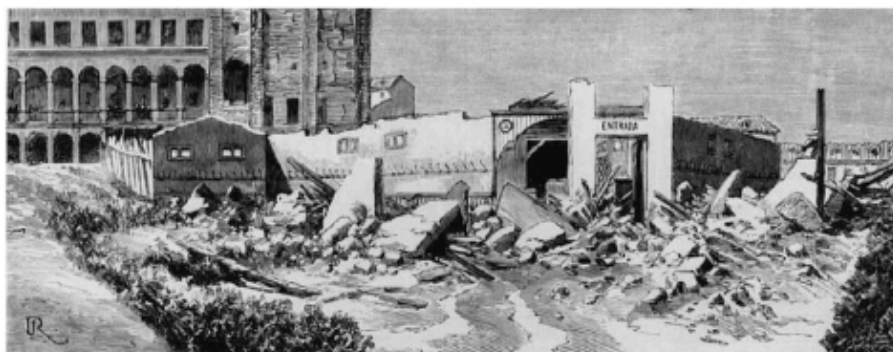
Cuando el tornado llega a las proximidades de Atocha, la estación resiste bien (al menos no se citan destrozos importantes) y también resistió muy bien el paso del tornado la sólida y sobria construcción del Hospital (hoy Museo Reina Sofía). De hecho, fue una de las instalaciones que recibió más heridos para su atención. Justo en la explanada que comparte con la calle Drumen, existía la Tienda-Asilo, que era de muy reciente inauguración. La figura 10 muestra el estado en que quedó. “Al desencadenarse había 150 personas dentro de la tercera Tienda-Asilo” (p. ej. El Estandarte del 13) de las que resultaron numerosos heridos, pero ninguna de las personas falleció. Meses más tarde, Sepúlveda (1887) modificó la misma imagen anterior para aumentar el dramatismo de la escena introduciendo figuras humanas que rescataban los heridos en la Tienda-Asilo que *acababa* de ser destruida. Aunque se dispusieron recursos para su reconstrucción, esta instalación no se reedificó. Es ésta una de las más llamativas consecuencias de modificación del urbanismo por el tornado.

**Fig. 10.** La Tienda Asilo existente en la plaza frente al Hospital vista por la Ilustración Española y Americana del 22 de mayo de 1886.

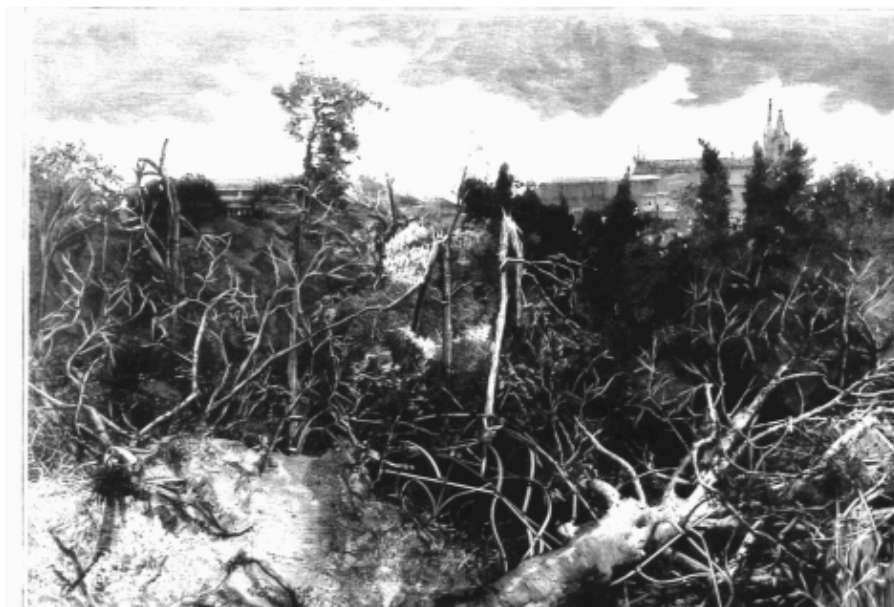
**Fig. 12.** El jardín Botánico visto desde el Sur publicado en *La Ilustración Española y Americana*. Al fondo el convento de los Jerónimos que también sufrió el tornado.

Los daños en el Jardín Botánico y en el Retiro fueron descritos con toda riqueza de detalles. Las estufas fueron gravemente afectadas y muchos árboles fueron arrancados o partidos. Colmeiro (1866) se lamentó de los destrozos y pidió ayudas a sus superiores para retirar los árboles caídos y restaurar el Jardín. Su solicitud tuvo un éxito parcial pues no recibió toda la financiación solicitada. Años más tarde, el mismo Colmeiro (1892) presentaba el estado del Botánico tras su intervención para reconstruirlo.

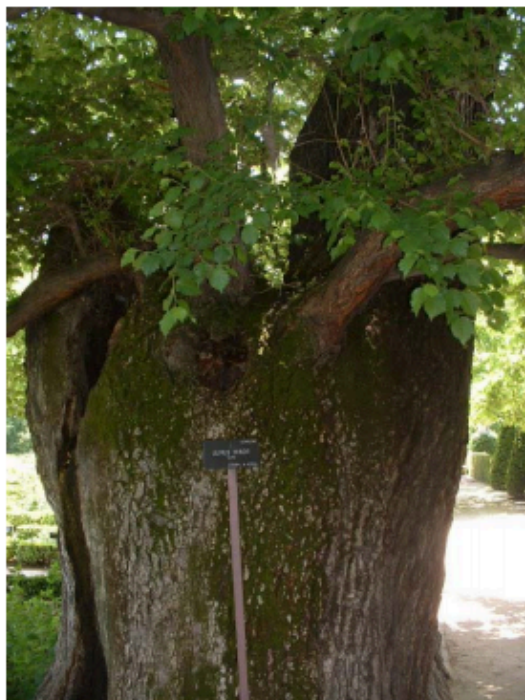
Algunos árboles de los que hoy pueden verse son testigos vivos del paso del tornado. Sin embargo, parece difícil saber qué parte de las inexistentes fue afectada por el aquel embate o por otras adversidades posteriores. El notable almez llamado *pantalones* (figura 13) bien pudiera deber su nombre a la forma que le dejó el tornado. Las propias pérgolas también retienen sus cicatrices pero, al igual que en el arbolado, no puede saberse cuáles son las que tiene su origen en mayo de 1886. Ya en el Parterre de El Retiro, el árbol más viejo de Madrid, el Ahuehuete (*Taxodium mucronatum*) debió resistir, pues en los grabados de la época (figura 14) se insinúa su presencia sin daños importantes.

Fig. 13. El almez *pantalones* en la actualidad en El jardín Botánico.

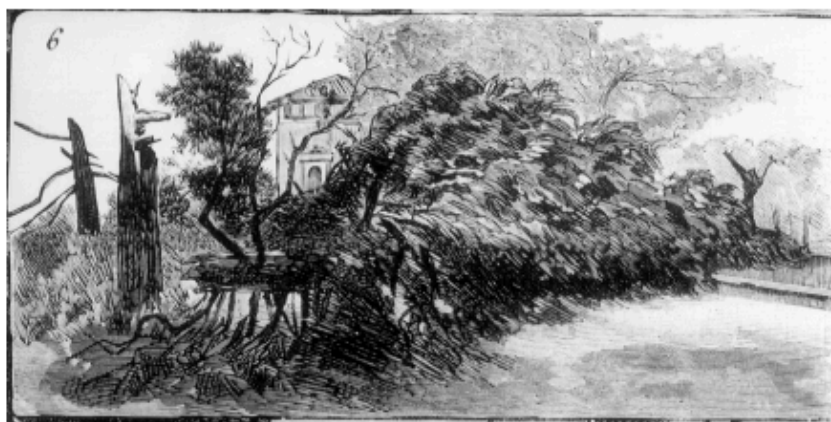
Fig. 14. Vista del Parterre en el que se ve, al fondo, El Casón del Buen Retiro y el ahuehuete centenario (La Ilustración Española y Americana del 22 mayo 1886).
