倉瀬戸古墳群

現状調査報告書

2023年
油山古墳研究室

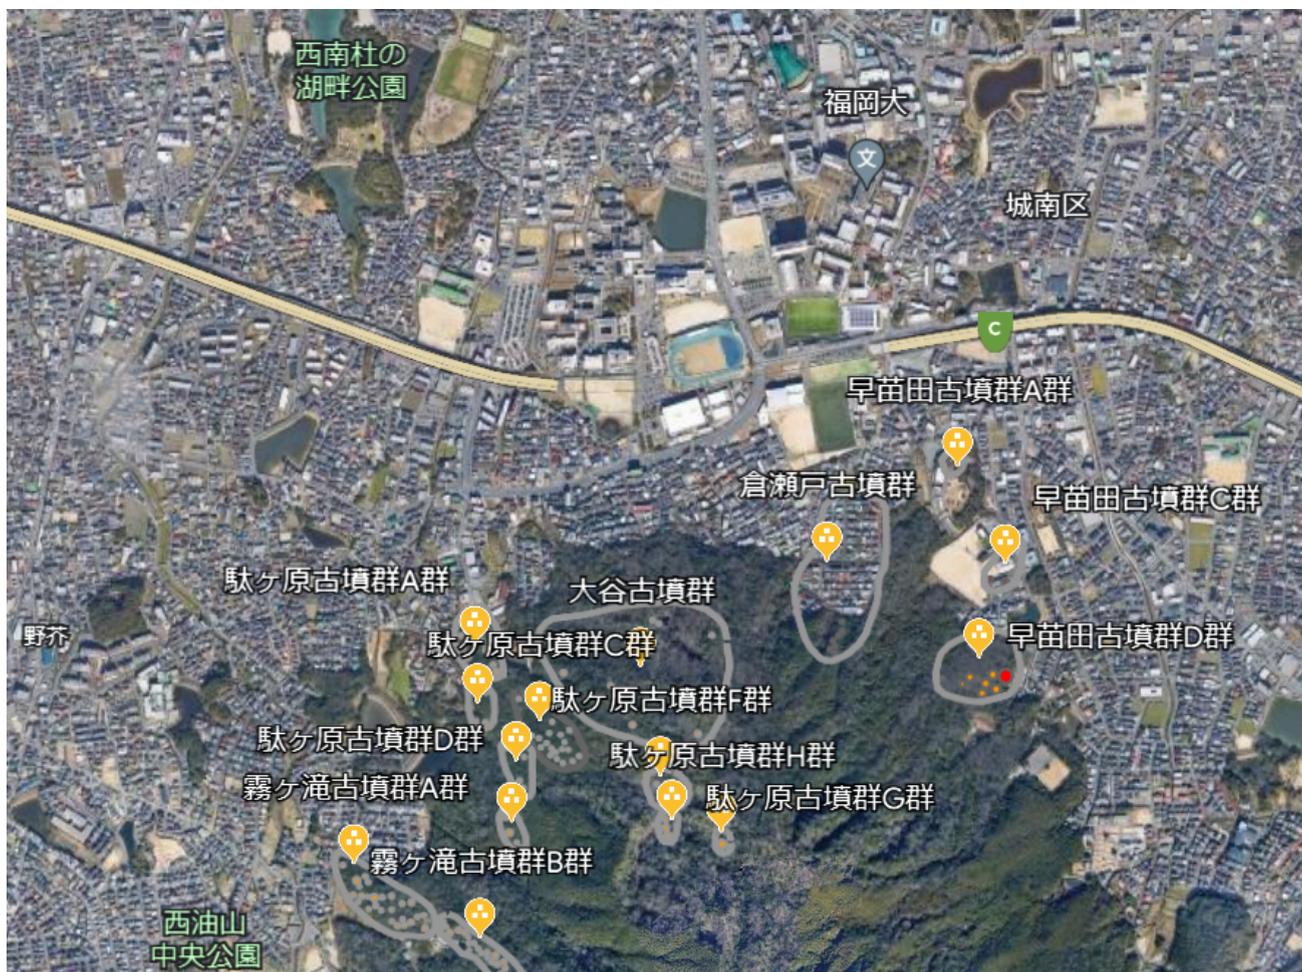
-倉瀬戸古墳群周辺分布図-

福岡市の西南部にそびえる背振山系の一支脈である油山(標高592m)の山麓は、いくつもの舌状台地を派生させる。特に小笹、平尾周辺の台地は鴻ノ巣山を中心として発達しており、福岡平野と早良平野を二分し博多湾にいたっている。油山より北へ突き出した一丘陵の先端部近くに本古墳群が位置し、西に大谷古墳群、東に早苗田古墳群、鳥越古墳群が分布し、油山山麓の一大群集墳を形成している。

倉瀬戸古墳群(1～16号)はすべて円墳であり、標高約30～90mに16基が分布し、その立地状態から1、2号墳、3、4、9号墳、5、6、7号墳、8号墳、10～16号墳の5つのグループに分けることができると思われる。

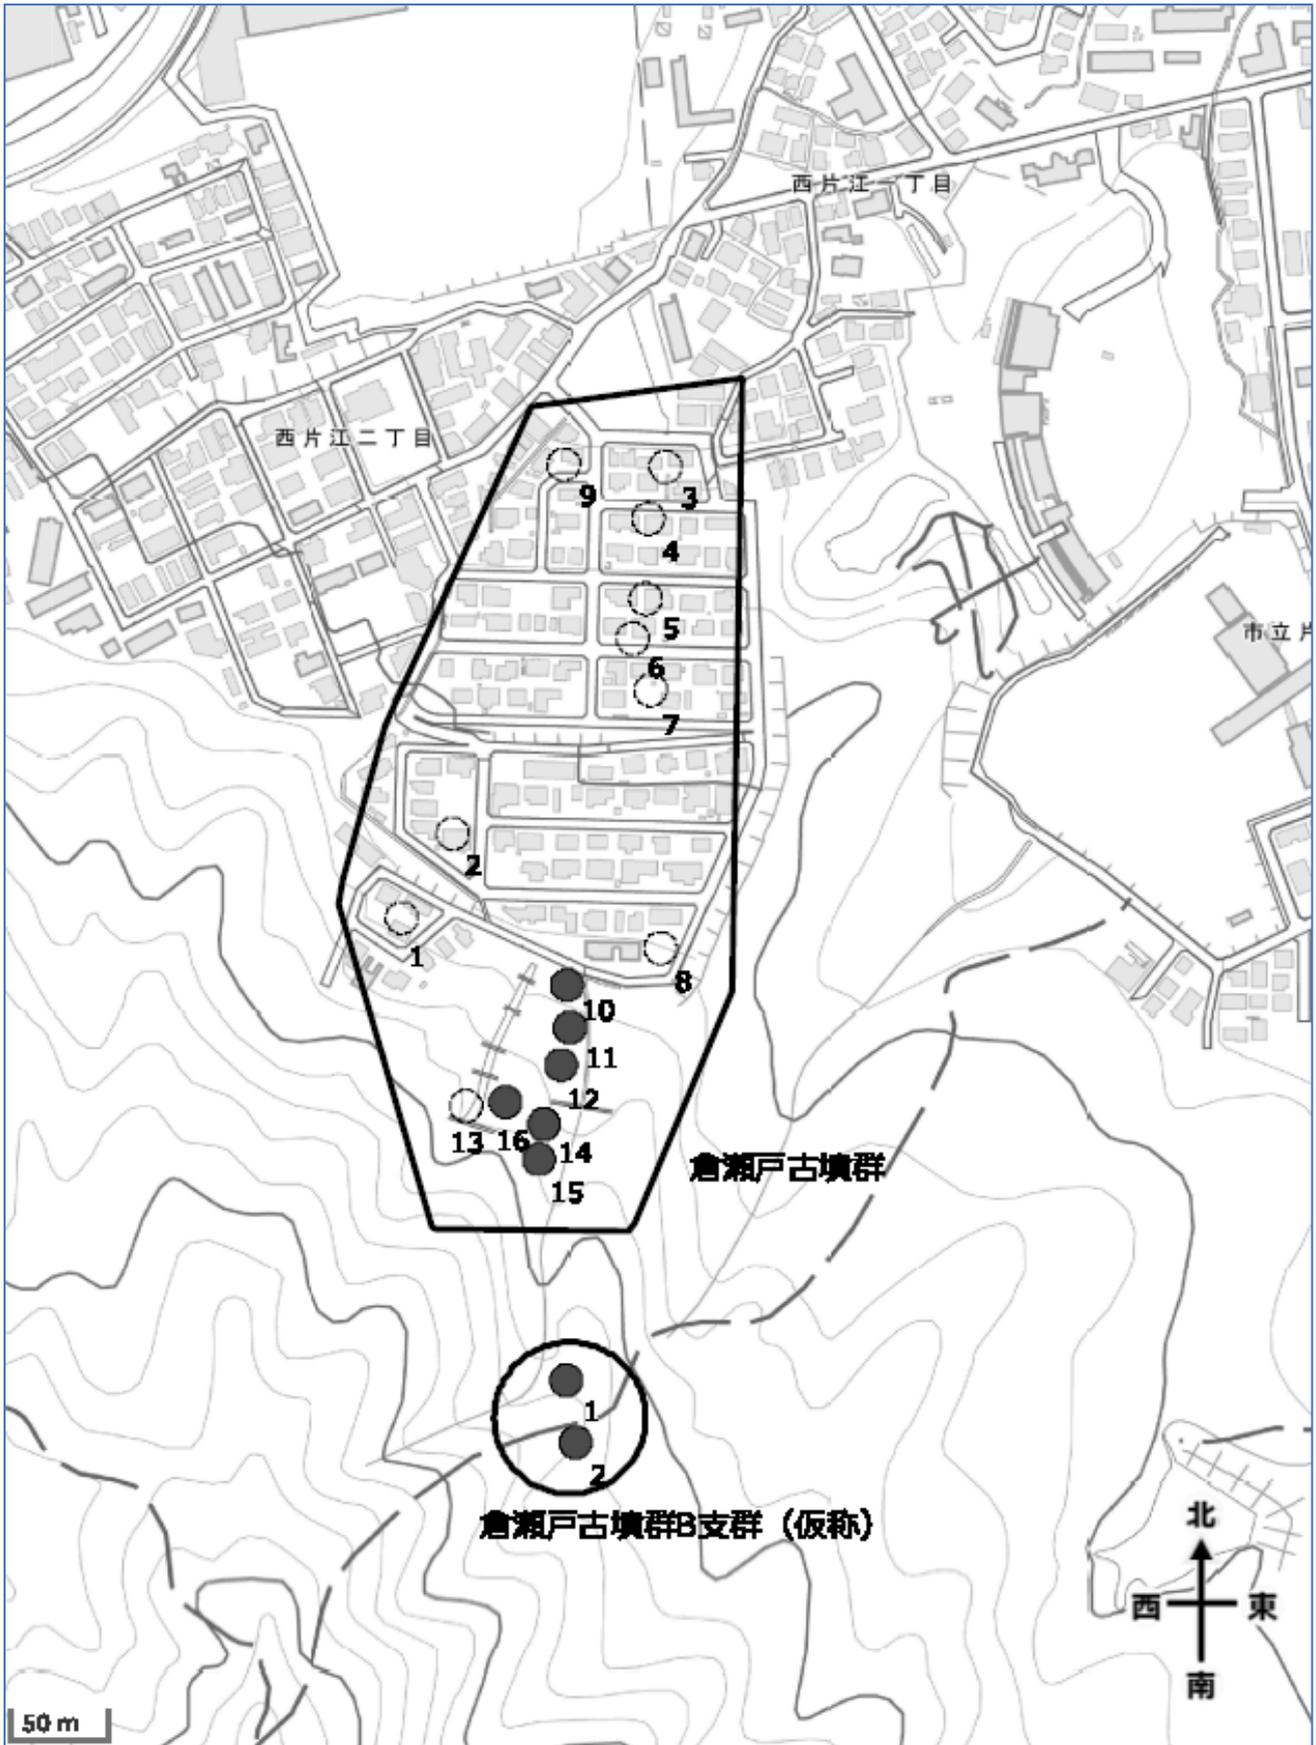
—倉瀬戸古墳群分布図—

1～9号墳はほぼ北に延びる2つの丘陵とその間につくられる平坦な谷間にかけての部分に位置し、標高約30～85mに存在していたが、1971年に倉瀬戸古墳群調査団によって発掘調査をうけ現存しない。1、2号墳は北に延びる丘陵の屋根上に位置し、標高約65～90mに存在し、主軸を等高線に平行させ、南西に開口する両袖単室の横穴式石室を埋葬施設にもつ。3、4、9号墳は1、2号墳が存在する丘陵の標高約30～35mに分布し、3、9号墳は、西に開口する両袖複室であり、4号墳は南に開

10～16号墳は8号墳が存在する丘陵の両側の谷を挟んだ丘陵の東側斜面に位置し、標高65～85mに存在する。11～13号墳は谷に向かって東に開口し、10号墳、14～16号墳は同じく谷に向かって南東に開口する。10～16号墳はすべて両袖単室の横穴式石室を埋葬施設にもつ。10～15号墳の石室の残存状態は良好であったが、1981年に10～16号墳の存在する丘陵の東側の谷に砂防ダムが建設されたことによって、13号墳は発掘調査をうけないまま破壊され、また、15号墳は墳丘を削られている。B群(仮称)は8号墳の存在する丘陵の東側の谷を挟んだ丘陵上に位置し、標高約110～120mに存在する円墳である。1号墳は尾根稜線上に位置し、2号墳は尾根稜線に近い南側のかなり急な斜面に位置し、ともにほぼ南に開口する両袖単室の横穴式石室埋葬施設にもつ。

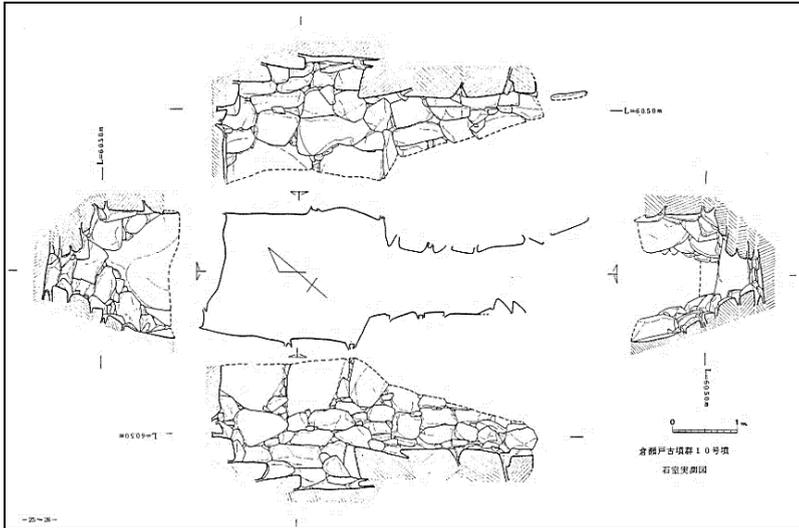
—倉瀬戸古墳群A支群10号墳石室実測図—
一段積み上げている。前壁は持ち送りが見られないが、その他の周壁においては、全体的に持ち送りが認められる。奥壁の持ち送りは、特に顕著にみられ、玄室はやや不整形なドーム状を呈している。袖石は50cm×70cmの石材を使用

本墳の埋葬施設は、開口主軸方向をS-40°Eにとる両袖単室の横穴式石室である。石室の残存状態は良好であるが、土砂の流入のため、床面や腰石の大きさについては不明瞭である。現状において、奥壁幅169cmで、腰石は2枚で150cm×95cm程の三角形の石材とその後ろにはいり込むように、左側壁側に小さめの石材を使用している。その上に60cm×40cmの石材を使用し、右側壁側の腰石と高さを合わせている。2段目からは60cm×30cm程度の石材を4段に積み上げている。

右側壁は幅235cmで腰石には、98cm×56cmの石材と122cm×40cmの石材とを2枚使用している。2段目から腰石よりもやや小さめの石材を4段に積み上げている。また、2段目と3段目には奥壁にかかる力石の使用が認められる。

左側壁は幅232cmで、98cm×74cmの石材と82cm×79cmの石材を腰石として使用しており、腰石の上に70cm×20cm程度の石材を横位に2段、その奥壁側に70cm×50cm程度の石材を横位に2段積み上げている。右側壁に比べ栗石が多く用いられている。前壁は150cm×50cmの楕石の上に20cm×10cm程度の石材を一

羨道は土砂の流入が激しいため、床面や腰石の詳細は不明である。現状において、羨道長は倉瀬戸古墳群の中で最も長く260cmを測る。羨道右側壁は60cm×30cm程度の石材を2段から3段積んでいるのが確認できる。羨道左側壁は40cm×15cm程度の石材を3～4段に積み上げている。ここでも右側壁に比べ栗石の使用が多く見られる。石材は油山で多くみられる花崗岩を使用している。

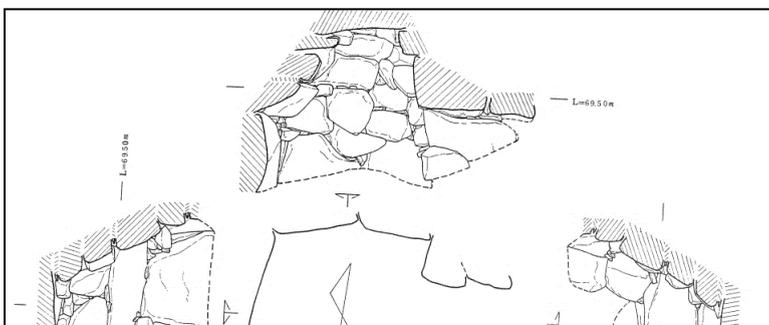
—倉瀬戸古墳群A支群11号墳石室実測図—

本墳の埋葬施設は、開口主軸方向をS-40°Eにとり、東の谷に向かって開口する両袖単室の横穴式石室である。石室の残存状態は比較的良好であるが、土砂流入のために腰石、床面が不明瞭である。現状において、奥壁幅約175cm、右側壁幅約170cm、左側壁幅約160cm、前壁幅約100cmを測る。

奥壁は4段で、腰石は2枚で右側壁側は110cm×70cmの大ぶりの石材を横位にし、左側壁側は60cm×80cm程度の石材を縦位に1枚使用し、2段目は110cm×30cm程度の石材を横位に1枚使用している。3段目は50cm×45cm程度の石材を2枚並べて積み、その上に小ぶりの石材を雑に積んである。また、2段目と3段目に数個の栗石の使用と左側壁へ架構する力石の使用が見られる。

右側壁は5段で、腰石は奥壁側に90cm×50cmの石材と前壁側に65cm×50cmの石材の2枚設置し、その間に2枚の腰石の高さをあわせるように60cm×30cmの石材を1枚使用している。2段目には50cm×50cm程度の石材を3枚、3段目、4段目の奥壁側には70cm×40cm程度の石材を横位に、前壁側には小ぶりの石材を数個使用している。5段目は小ぶりの石材を使用している。また、2段目と3段目に数個の栗石が使用されている。

左側壁は5段で、腰石は土砂の流入により、現状では100cm×55cm程度の石材が一枚確認できる。2段目、3段目には50cm×40cm程度の石材を3枚ずつ使用し、

その上には110cm×50cm程度の大ぶりの石材を横位に1枚使用し、5段目には小ぶりの石材を数個使用している。右側壁と同様に2段目と3段目に数個の栗石の使用が見られる。

前壁は2段で、楣石は100cm×60cmの大ぶりの石材を横位に使用し、その上に60cm×20cmの石材を横位に使用している。天井石は1枚使用している。持ち送りは周壁すべてに見られ、特に奥

壁の2段目より顕著にあらわれ、玄室はドーム状を呈している。右袖石は40cm×40cmの石材を2段積み、左袖石は50cm×35cm程度の石材が、羨道部に突き出て設置してある。

羨道部は土砂の流入により詳細は不明であるが、羨道長は約130cmで、左右とも2段目には、100cm程度の石材を横位に一枚使用している。本墳の石材は花崗岩である。

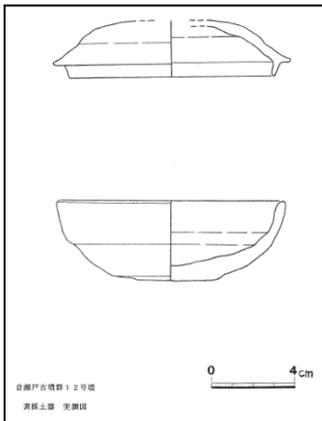
—倉瀬戸古墳群A支群12号墳表採遺物—

墳丘盛土は油山に点在する各古墳中において比較的残りが良いと言えるが、墳頂部は谷に向かって、かなり激しい流出が見られ、天井石の一部が露出している。墳頂高は70.5mを測る。現状の墳丘径は、主体部主軸方向8m、主軸と直交する方向に7mを測る円墳である。尚、平板実測中、谷側墳裾から須恵器の坏身と蓋の破片を数個表採した。

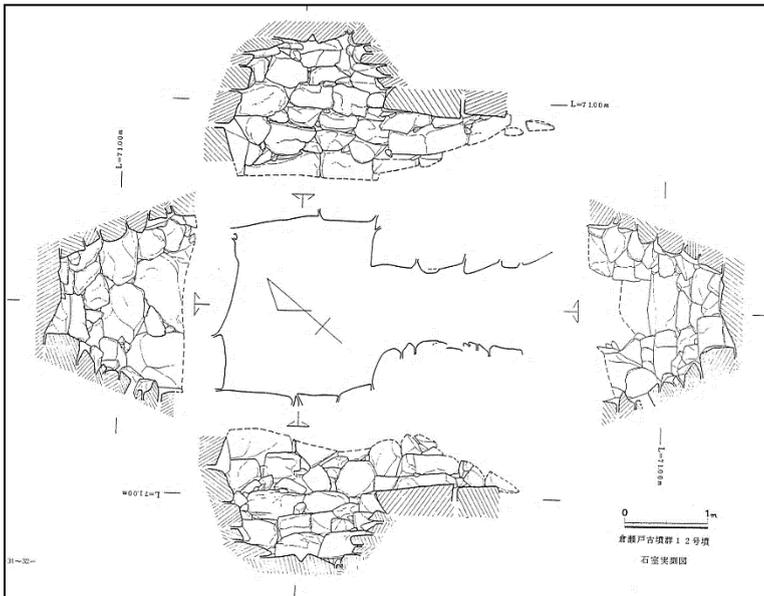
—倉瀬戸古墳群A支群12号墳石室実測図—

本墳の埋葬施設は、開口主軸方向をS-40°-Eにとり、東の谷に向かって開口する両袖単室の横穴式石室である。石室の残存状態は右側壁と前壁接合上に石抜き、あるいは自然崩壊によると思われる20cm四方の穴があき、

また、土砂が石室内に流入して、腰石、床面が不明瞭であるが比較的良好である。現状において、奥壁幅194cm、右側壁幅160cm、左側壁幅180cmを測る。奥壁は5段で、右側壁側に120cm×80cm、左側壁側に70cm×70cmの腰石を2枚設置し、2段目に70cm×50cm程度の石材を3枚使用している。3段目、4段目には40cm×30cmの石材を数個使用し、その上には、小ぶりの石材を雑に積んでいる。また、2段目と3段目に数個の栗石の使用が見られる。

右側壁は6段で、腰石に80cm×40cm程度の石材を横位に2枚設置し、それより上段は50cm×30cm程度の石材を3枚、斜めに目路が通るように丁寧に積み上げている。2段目と3段目には栗石の使用が見られ、また2段目には力石が認められる。

左側壁は5段で、腰石に80cm×40cm程度の石材を1枚、50cm×30cm程度の石材を2枚横位に設置している。2段目は40cm×30cm程度の石材を数個使用し、雑に積んでいる。3段目、4段目には、60cm×30cm程度の石

材を横位に3枚並べて積み上げている。5段目には60cm×30cm程度の石材を2枚使用している。全体的に見て左側壁より右側壁の方が、形の整った大ぶりの石材を使用し、丁寧に積み上げている。また、周壁全体の持ち送りが顕著にほどこしており、

周壁上部においてせり出しがみられる。

前壁は5段で、楣石は100cm×40cmの大ぶりの石材を横位に使用し、それより上段は、40cm×20cm程度の石材を使用している。右袖石は50cm×30cm程度の石材を、左袖石は60cm×40cm程度の石材を横位に設置している。

羨道は土砂の流入により詳細は不明であるが、現状では羨道長は約50cmを測る。羨道左側壁は40cm×2

0cm程度の石材を2～3段、横位に積み上げているのが確認できる。また、栗石の使用も多く見られる。羨道右側壁は左側壁と比較すると大ぶりの石材を使用しており、横位に2～3段積み上げている。本墳の石材は花崗岩である。

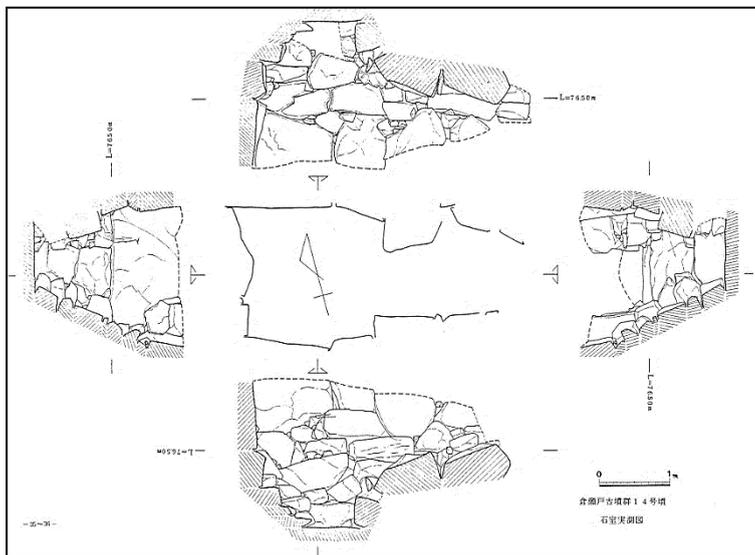
本墳の埋葬施設は、開口主軸方向をS-78°-Eにとる両袖単室の横穴式石室である。石室の残存状態は東油山地区の古墳の中におい比較的良好であるが、土砂の流入のため床面は明確でなく、現状において奥壁幅184cm、右側壁幅200cm、左側壁幅200cmを測る。

奥壁は4段で、腰石は180cm×100cmの石材と50cm×30cmの石材の2枚を横位に使用している。2段目以上は、60cm×50cm程度の石材を3段に積み、その両脇に30cm×20cm程度の石材を数個積み上げている。

右側壁の腰石は140cm×80cm程度の石材と70cm×80cm程度の石材とを2枚使用し、腰石と高さをあわせるために40cm×30cm程度の石材を使用している。2段目には90cm×60cm程度の石材を60cm×40cm程度の石材を横位に積んでいる。3段目は70cm×50cm程度の石材と60cm×20cm程度の石材を使用し、さらにその上に50cm×30cm程度の石材を積み上げている。右側壁上部は石材が認められない。

左側壁の腰石は奥壁側に110cm×75cm程度の石材、前壁側に60cm×30cm程度の石材を設置し、前壁側の腰石の上には、奥壁側の腰石と高さをあわせるように70cm×35cm程度の石材を積み上げている。

2段目は50cm×50cm程度の石材と60cm×30cm程度の石材と80cm×40cm程度の石材を使用している。3段目は90cm×40cm程度の石材と60cm×40cm程度の石材を使用し、4段目には30cm×30cm程度の石材を数個使用しており、その上に60cm×40cm程度の石材を積み上げている。また、2段目からは、奥壁にかかる力石の使用が認められる。

前壁は楕石に100cm×60cm程度の石材を使用しており、その上に80cm×40cm程度の石材を積み上げている。羨道は玄室より土砂の流入が激しく詳細は不明であるが、現状では、羨道右側壁長は200cmで、80cm×50cm程度の石材と40cm×30cm程度の石材を横に並べ、その上に100cm×30cm程度の石材と45cm×25

cm程度の石材を2枚横位に積んでいる。羨道左側壁長は175cmで80cm×60cm程度の石材と40cm×40cm程度の石材を使用しており、その上に一段目よりやや小さめの石材を数個積み上げている。石材は油山で多く見られる花崗岩である。

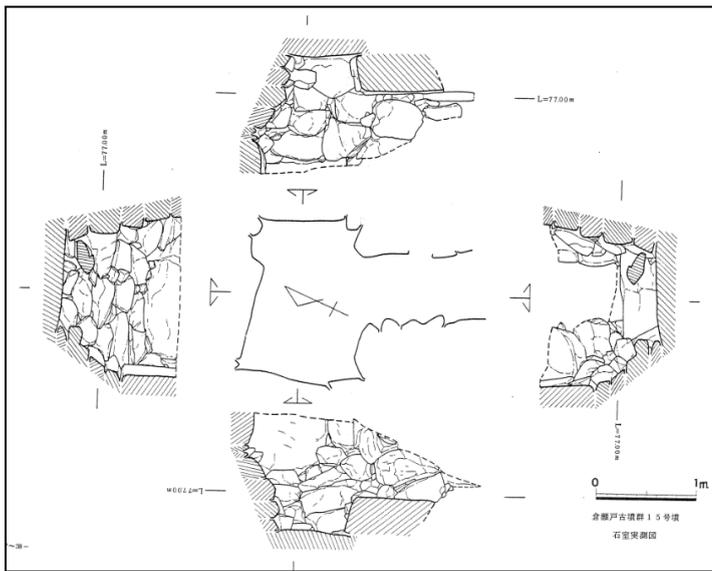
—倉瀬戸古墳群A支群15号墳石室実測図—
石材を使用し、その上に50cm×40cm程度の石材を積み上げている。道左側壁は50cm×40cm程度の石材を使用しており、2段目からは20cm×20cm程度の小ぶりの石材を積み上げている。

本墳の埋葬施設は、開口主軸方向をS-26°-Wにとり、北へ延びる丘陵の東側の谷に向かって開口する両袖単室の横穴式石室である。石室の残存状態は比較的良好であるが、多量の土砂が流入しており、床面、腰石は判然としない。現状において、奥壁幅162cm右側壁幅102cm、左側壁幅108cmを測り、横長長方形プランを呈し、小石室の形態を示すと思われる。

奥壁は6段で、腰石は130cm×40cm程度の石材を横位に設置し、2段目からは50cm×20cm程度の石材を積み上げている。2段目と3段目には、栗石の使用が見られる。また、上部にはせり出しが見られ、特に右側壁側の石材のせり出しが激しい。

右側壁は5段で、腰石は土砂の流入によりわずかにしか表出しておらず、2段目からは40cm×40cm程度の石材を使用している。また、2段目、3段目に奥壁に架構される力石の使用が見られる。

左側壁は5段で、腰石は70cm×60cm程度の石材を設置しており、それより上段になると、30cm×30cm程度の石材を積み上げている。2段目、3段目には右側壁と同様に、力石の使用が見られる。

右側壁と左側壁を比べた場合、左側壁の石積みは比較的雑で石材の大きさはふぞろいであり、壁面もそろっていない。

前壁は80cm×30cm程度の石材を横位に用い1段である。左袖石は50cm×40cm程度の石材であり、右袖石は20cm×20cm程度の小ぶりの石材であるが、下部は土に埋もれているために大きさは判然としない。

羨道部もかなりの土砂の流入により、詳細は不明であるが、現状羨道長は116cmを測り、羨道右側壁は50cm×20cm程度の

全体的に見て本墳は、倉瀬戸古墳群中では石

室の規模、使用している石材の大きさはいずれも著しく小さく、石積みについても比較的雑である。尚、本墳の石材は花崗岩である。

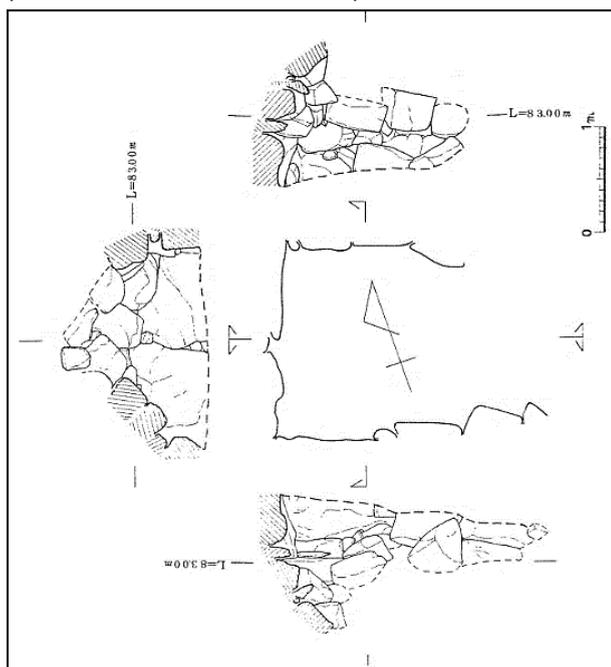
—倉瀬戸古墳群A支群16号墳石室実測図—

本墳の埋葬施設は、ほぼ南東に開口する横穴式石室である。石室は石抜き、あるいは自然崩壊の為に天井石及び周壁上部の石材を失っており、また、多量の土砂の流

入を受け、床面や腰石は不明瞭である。現状で奥壁幅約180cm、右側壁幅約160cm、左側壁幅約240cmを測る。現状では奥壁は現床面より3段残っており、壁高は約120cmである。

腰石は90cm×60cm程度の石材を2枚横位に使用し、2段目は40cm×40cm程度の石材を3枚並べている。3段目には20cm×20cm程度の小ぶりの石材を3枚並べて積み上げている。また、2段目と3段目に数個の栗石の使用と2段目から左側壁へ架構する力石の使用が見られる。

右側壁は現床面より3段残っており、壁高は80cmである。腰石には50cm×20cm程度の石材を3枚使用し、2段目には40cm×25cm程度の石材を3枚使用している。3段目には40cm×30cm程度の3枚並べて積み上げている。2段目と3段目には栗石の使用が見られる。

左側壁は現床面より3段残っており、壁高は80cmである。腰石は70cm×40cmの石材を横位に設置しているが、土砂の流入によって若干埋没している。2段目は50cm×20cm程度の石材を3枚使用している。3段目には40cm×30cm程度の石材を2枚使用している。羨道と袖石は土砂の流入及び、崩壊により不明である。また、石抜き及び、自然崩壊の為に奥壁上部と左側壁においては、せり出しが激しく認められる。本墳の石材はすべて花崗岩である。

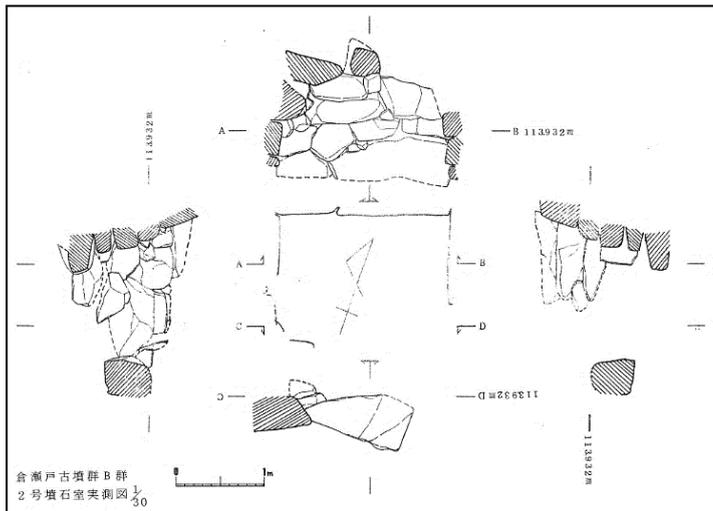
本墳の埋葬施設は、主軸をS-80-Eにとり、ほぼ南に開口する両袖単室の横穴式石室である。天井石はすでない。石室内は土砂流入のため、かなり埋没しており、床面、前壁付近については明確ではない。

奥壁はかなり埋没しており、現床面より1段目に大小2個の石材を用いている。2段目に縦30cm、横1mを越えない程度の石材を横位に積み、小ぶりの石材で幅を合わせながら4段積みあげ、現在5段の石積みを確認することができる。

右側壁は土砂流入が激しいために、奥壁側の四段の石積みしか確認することができない。100cm×30cm程度の面を調整した長方形の石材を横位に3段積み上げ、隅角もていねいに構築されている。4段目から奥壁3段目にかけて、縦40cm、横60cm程の大きな石材を用いた力石の使用がみられる。

左側壁においては、右側壁に比べると石材の形や大きさなどが整っておらず、前壁側の1段目を除いてはほとんど加工のあとがみられない。

奥壁との間に二段目から力石の使用がみられる。右側壁や奥壁のように、石材を横位に積む石積みがあまりみられず、せり出しも激しいために、石積みが非常に雑である。現状では、4段ほどの石積みを確認することができるが、前壁側では状態が悪く2段程しか残っていない。

前壁は石抜き、土砂流入などによって楣石と左の袖石しか確認できない。

楣石は縦50cm×横130cmの大きな石材を一倉瀬戸古墳群B支群2号墳石室実測図—

使用しているが、そのすぐ下まで土砂が流入しており玄門や羨道などの様子は不明である。袖石は土砂から14cm程露出している石の上に、

高さ8cm程の小ぶりの石をのせて、その上に楣石を架構している。石室内には、石室の石材であろうと思われる数個の石材が落ち込んでおり、石室全体の様子を不明確にしている。

現状での石室の規模は、右側壁幅、前壁幅などは計測不可能であるが、奥壁幅1.94m、左側壁幅1.40mを測る横長長方形プランを呈する。石材は全て花崗岩を使用している。
