## **Relatório da atividade de campo - São Tomé - Gameleira e Serra Verde**

16 e 17 de junho de 2023

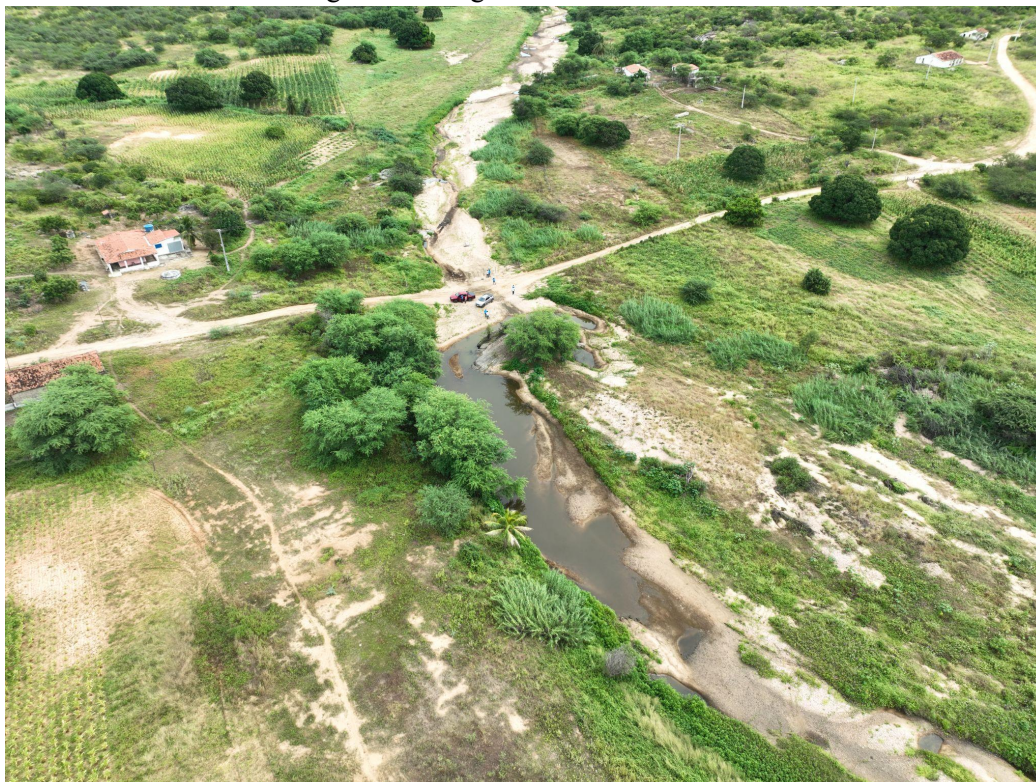
Figura 9 - Imagem aérea da Parada 01

A equipe se deslocou da área urbana do município de São Tomé até o local apresentado na Figura 01 como Parada 01. A área é o encontro entre afluentes do Rio Potengi dos municípios de São Tomé e de Cerro Corá, conforme pode ser visualizado na representação cartográfica da Figura 02 e na imagem aérea da Figura 9.

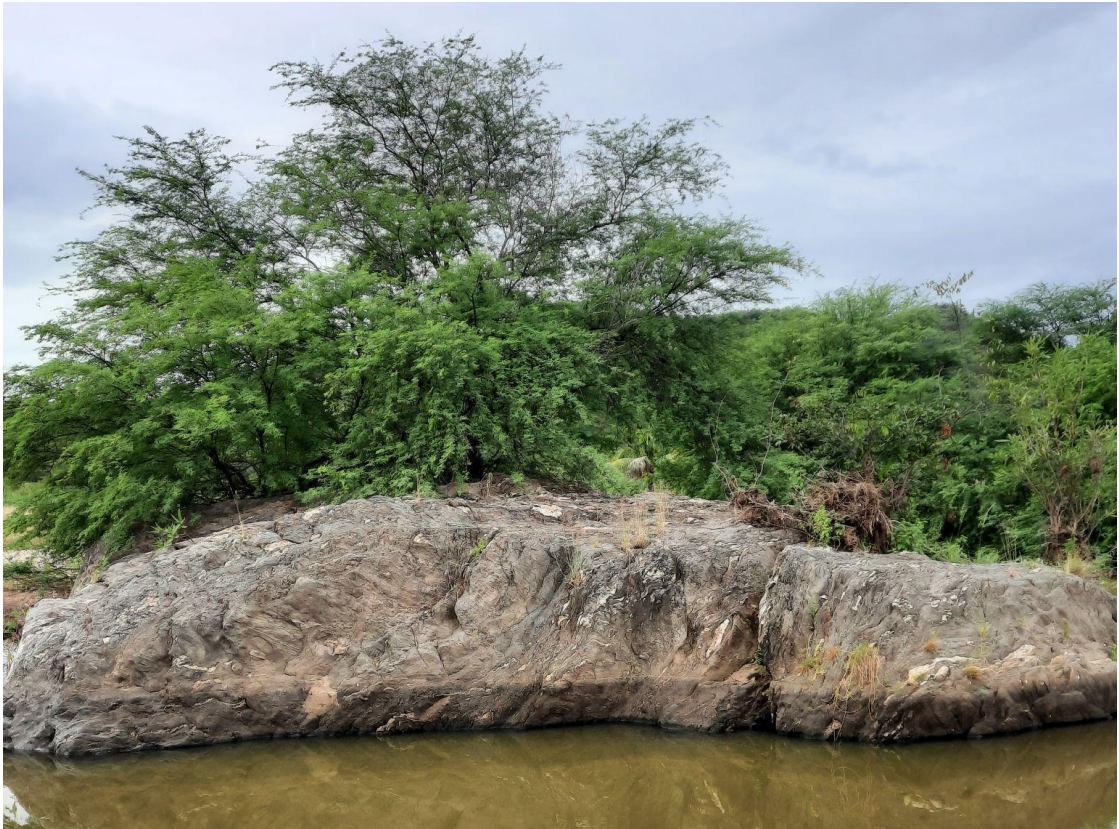
Figura 10 - Afloramento presente na Parada 01

No local foi possível visualizar um afloramento da formação Seridó (Figura 10), além de topograficamente apresentar cotas altimétricas mais baixas em relação ao entorno, corroborando com a geomorfologia apontada. Do ponto de vista de vegetação, o local apresenta áreas destinadas à agropecuária, estando presentes um mix de culturas agrícolas com algumas espécies nativas e também espécies exóticas invasoras, como a algaroba (*prosopis juliflora*), ambas de forma dispersa e espaçada. O solo é raso e arenoso, encontrando-se o substrato rochoso a poucos metros ou centímetros de profundidade; não obstante, apresenta uma característica predominantemente arenosa, possuindo também sedimentos de granulometria variadas em virtude do transporte deste material ao longo da calha do rio.

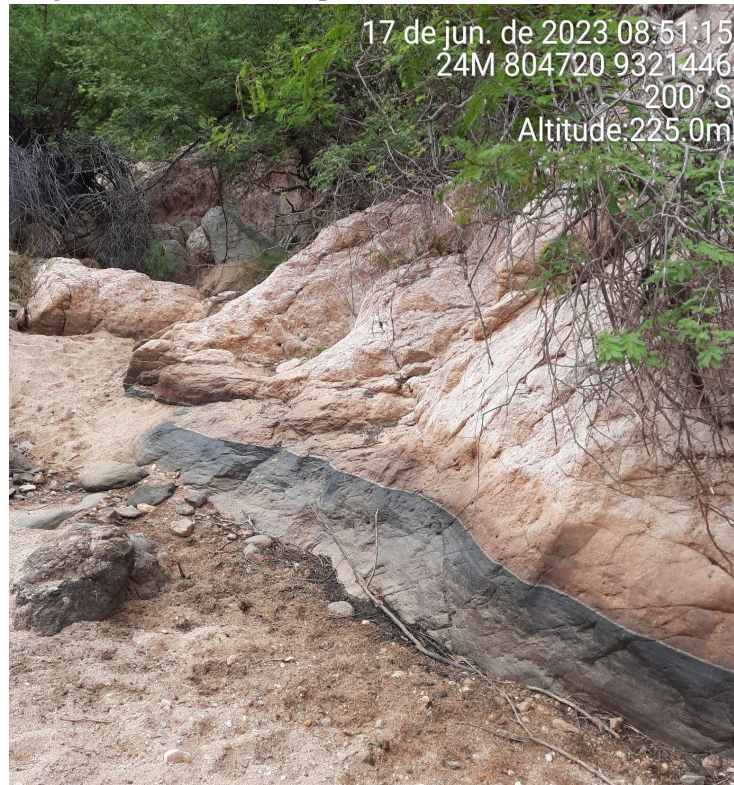
Figura 11 - Afloramento presente no trecho até a Parada 03

Durante a incursão do local da Parada 02 até a Parada 03, a equipe seguiu pelo leito do Rio Potengi. Ali foi possível observar diversos aspectos fisiográficos mencionados no tópico anterior. Do ponto de vista geológico, assim como na Parada 01, também se observou durante o percurso diversos afloramentos da formação Seridó (Figura 11). Sobre a geomorfologia, o trajeto da equipe atravessou o compartimento da depressão sertaneja, adentrando o compartimento do planalto da Borborema, entretanto, por estar no leito do rio, as cotas altimétricas dos locais eram sempre mais baixas do que o entorno imediato, que possuía declividade considerável (Figura 12).

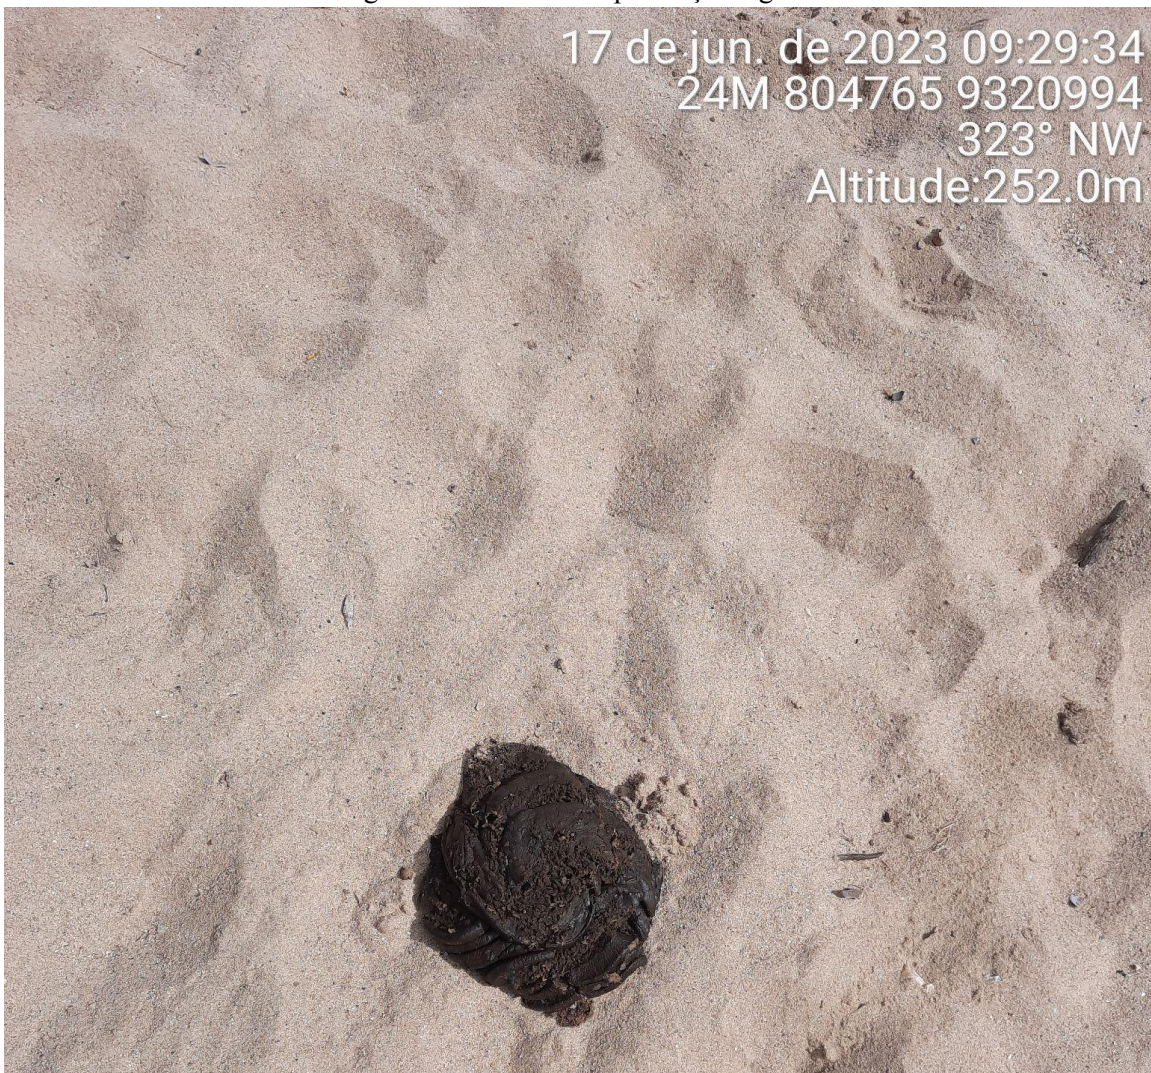
Figura 13 - Indícios da presença de gado

No que tange à vegetação, o trajeto apresentou poucas áreas destinadas à agricultura, apresentando predominância de formação florestal de savana estépica arborizada e florestada, com uma quantidade significativa de indivíduos herbáceos e arbóreos, com espécies nativas e também espécies exóticas invasoras, como a algaroba (*prosopis juliflora*), ambas apresentando um bom nível de conservação, conforme pode ser observado também na Figura 13. Entretanto, foram encontrados vestígios da presença de gado nas redondezas (Figura 14). O solo, assim como na Parada 01, também era raso e arenoso, encontrando-se o substrato rochoso a poucos metros ou centímetros de profundidade; não obstante, também possuía sedimentos de granulometria variadas em virtude do transporte deste material ao longo da calha do rio (Figura 15).
