**GOVERNO FEDERAL MINISTÉRIO DA EDUCAÇÃO  
INSTITUTO FEDERAL DA BAHIA  
CAMPUS EUNÁPOLIS  
CURSO TÉCNICO INTEGRADO EM MEIO AMBIENTE**

**DIÁRIO DE BORDO**

**Análise da qualidade da água de poços em eunápolis: um estudo  
físico-químico e microbiológico**

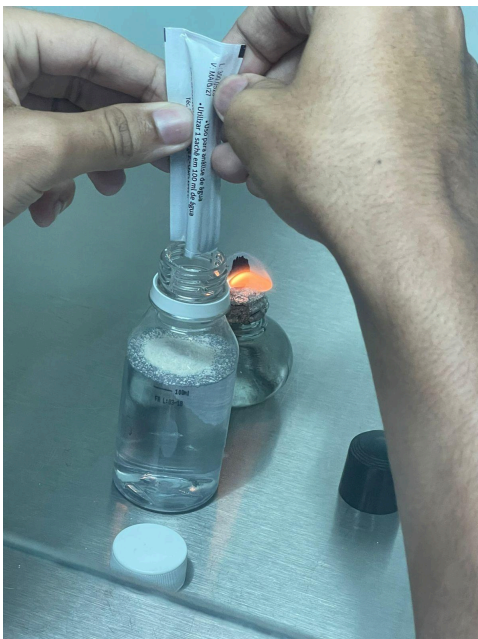
- ❖ Encaminhamento inicial (laboratório): ao chegar ao laboratório, amostras para microbiologia foram incubadas conforme protocolo (método de presença/ausência — Colitest/Readycult conforme disponibilidade; incubação a  $35 \pm 2$  °C por 48 h).

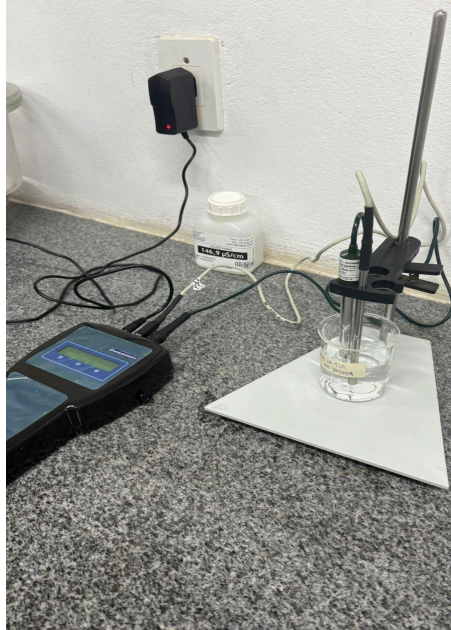
- Condutividade elétrica: condutivímetro calibrado com padrão; leitura em  $\mu\text{S}/\text{cm}$ .

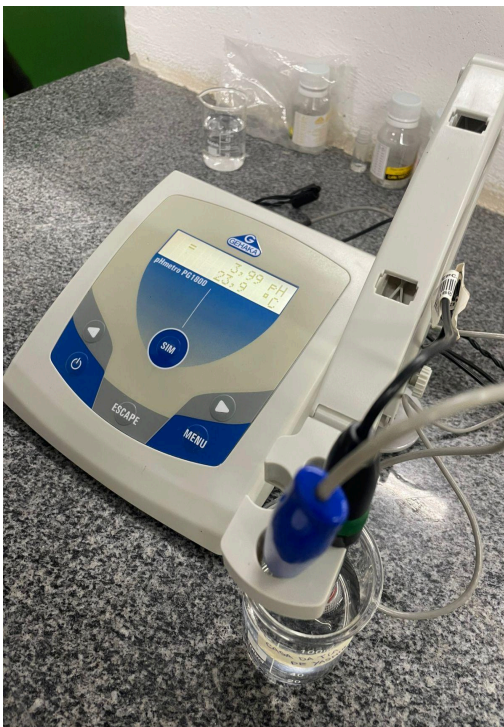
- pH: pHmetro de bancada calibrado com soluções tampão pH 4,0 e pH 7,0; leitura direta.

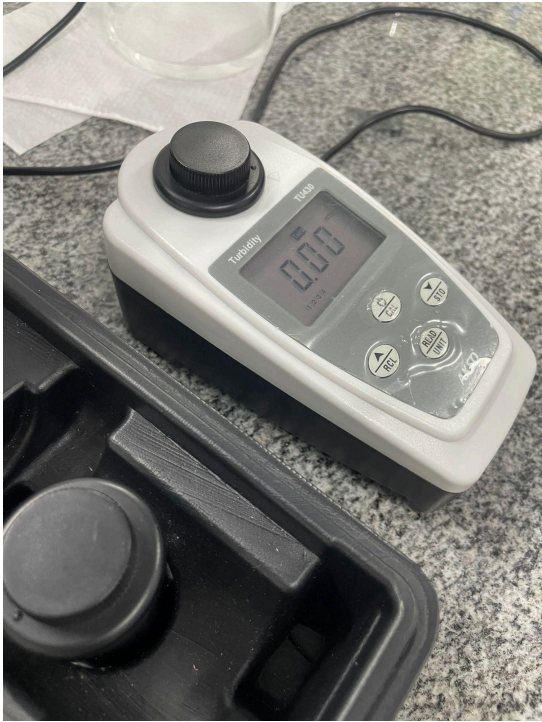
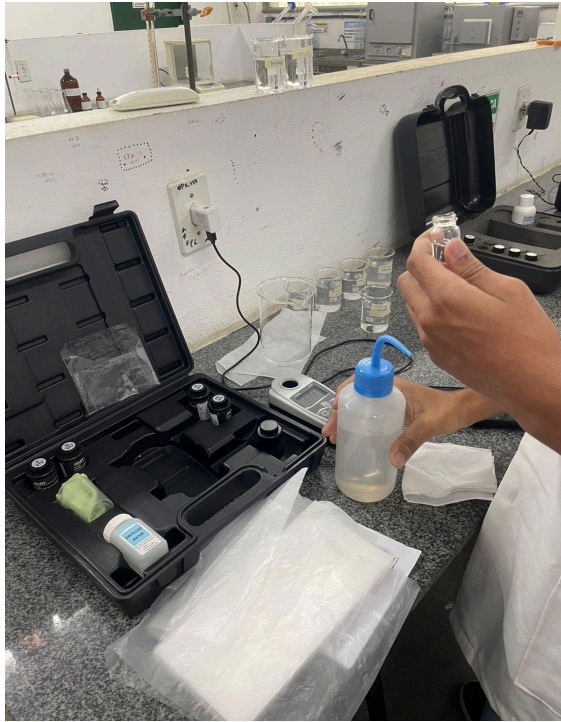
- Turbidez: turbidímetro com padrão formacina; leitura em NTU.

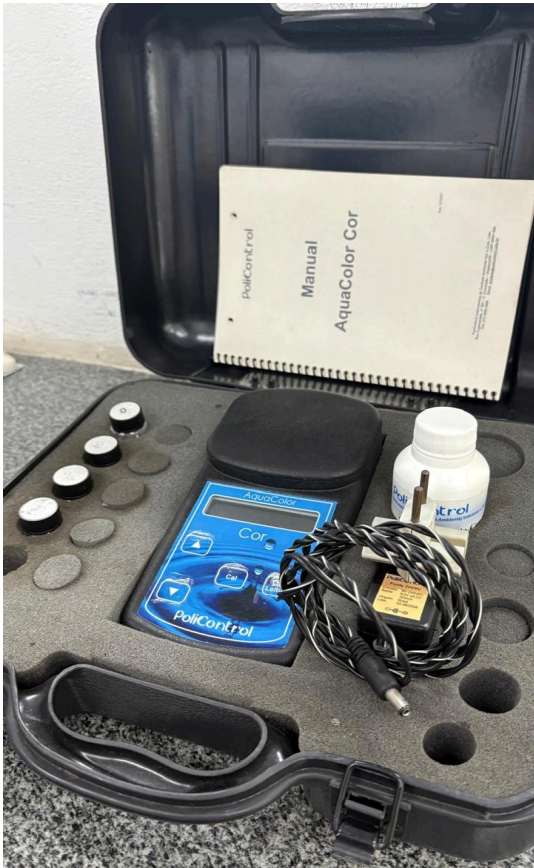
- Cor aparente: colorímetro AquaColor; leitura em unidades de cor (uC, platina-cobalto).

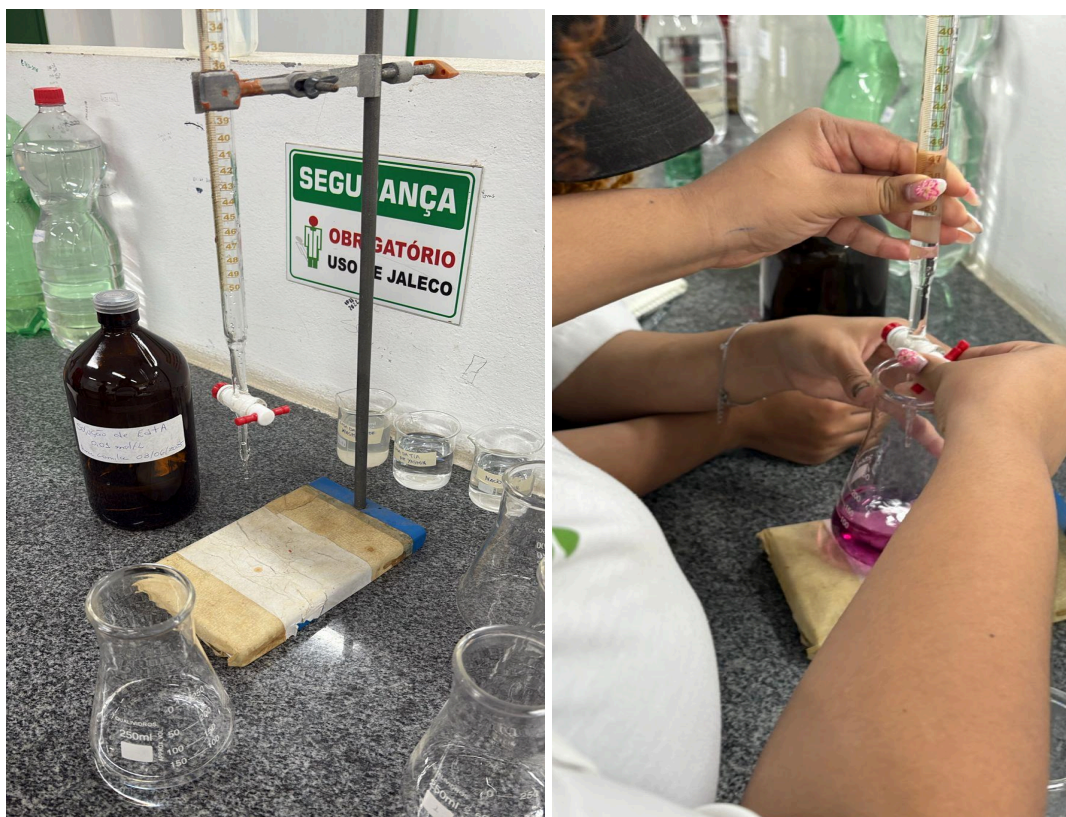
- Dureza total: titulação complexométrica com EDTA 0,01 mol/L, indicador negro de eriocromo T; resultado reportado em mL de EDTA (método volumétrico adotado no laboratório).

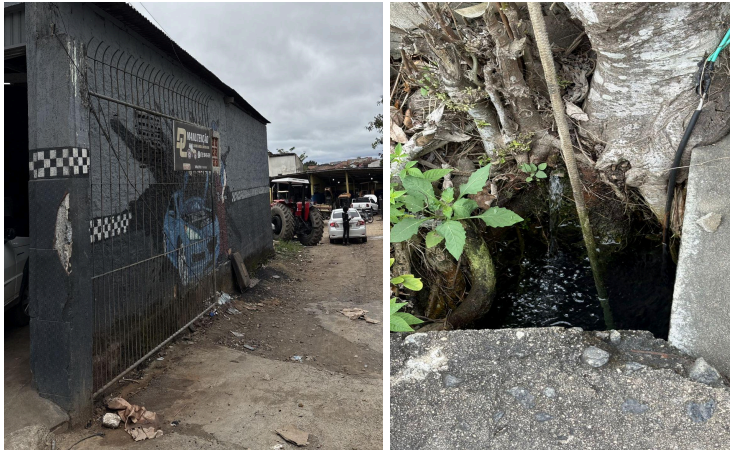
- Figura 4: Coleta P3 — oficina mecânica (S16.365154° W39.581032°).

- P3: S 16.365154°, W 39.581032° — oficina mecânica; água para lavagem de peças.

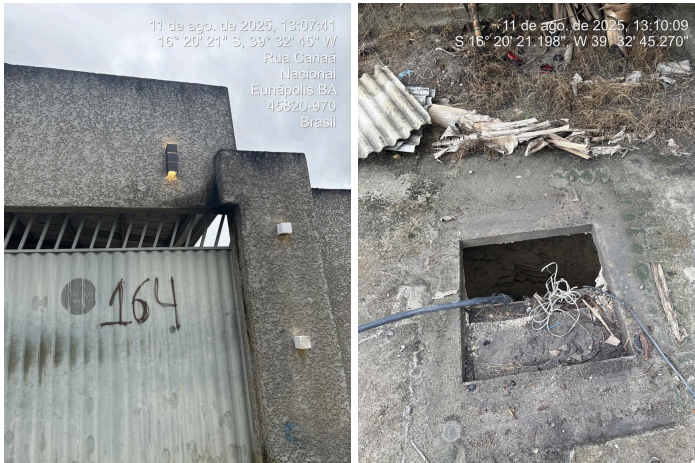
- Figura 8: Coleta P7 — residência (16°20'21" S, 39°32'45" W).

- Coliformes totais e E. coli: a presença de coliformes totais em quatro amostras e de E. coli em duas indica contaminação microbiológica de origem provável fecal. E. coli é reconhecido como indicador específico de contaminação fecal recente e representa risco direto de doenças entéricas. Possíveis fontes: fossas ou tanques de armazenamento doméstico com vedação inadequada, infiltração de esgoto, descarte de resíduos e contaminação superficial em períodos de chuva. A presença de E. coli em P7 e P9 aponta para prioridade de alerta sanitário nesses pontos.

1. Comunicar imediatamente os responsáveis pelos poços P7 e P9 (positivos para E. coli) e orientar sobre medidas emergenciais (fervura da água para consumo, suspensão do uso direto para beber até solução).
2. Proteção sanitária dos poços: garantir vedação da boca do poço, barreira de proteção ao redor, distância mínima legal entre fossas e poços, limpeza periódica e manutenção.
3. Monitoramento contínuo: programar coletas periódicas (trimestrais) e após eventos de chuva intensa; incluir replicatas para confirmação.
4. Análises complementares: aferir metais dissolvidos (Fe, Mn, Al, Pb, etc.) em especial porque o pH baixo pode aumentar a solubilidade desses elementos; testar cloro residual se houver sistema de tratamento local.
5. Ações públicas: encaminhar relatório resumido à Vigilância Sanitária municipal e à Secretaria de Saúde para avaliação e plano de intervenção;
