경주 대형 산사태 대책 보고서

<경주 무장산·함월산·토함산 일원>

2024. 07. 16.

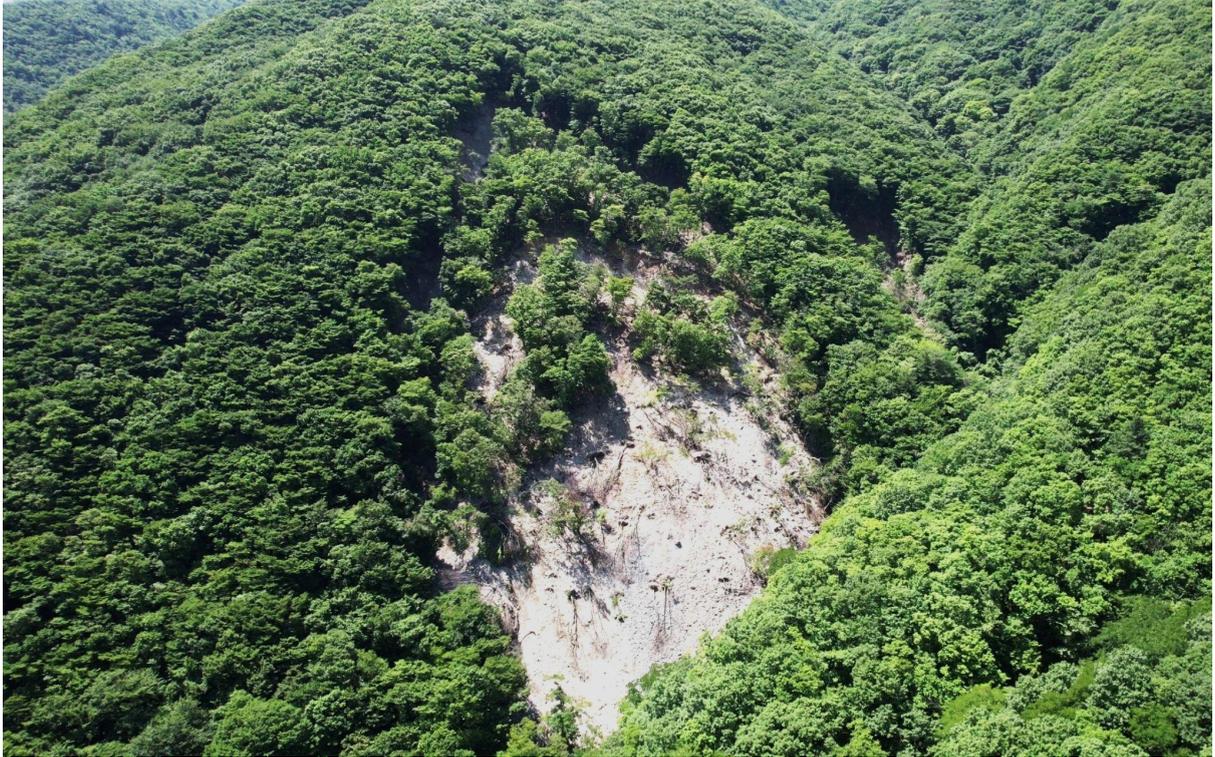
*사진2. 경주 토함산 대형 산사태 땅밀림 현장

아울러 경주 무장산·함월산·토함산 일대 73개소 산사태 피해지 중 3개소에서 대형 산사태 현장에서 땅밀림이 확인됐다. 녹색연합과 경주국립공원사무소, 전문가 등이 합동으로 현장 확인을 진행했다.

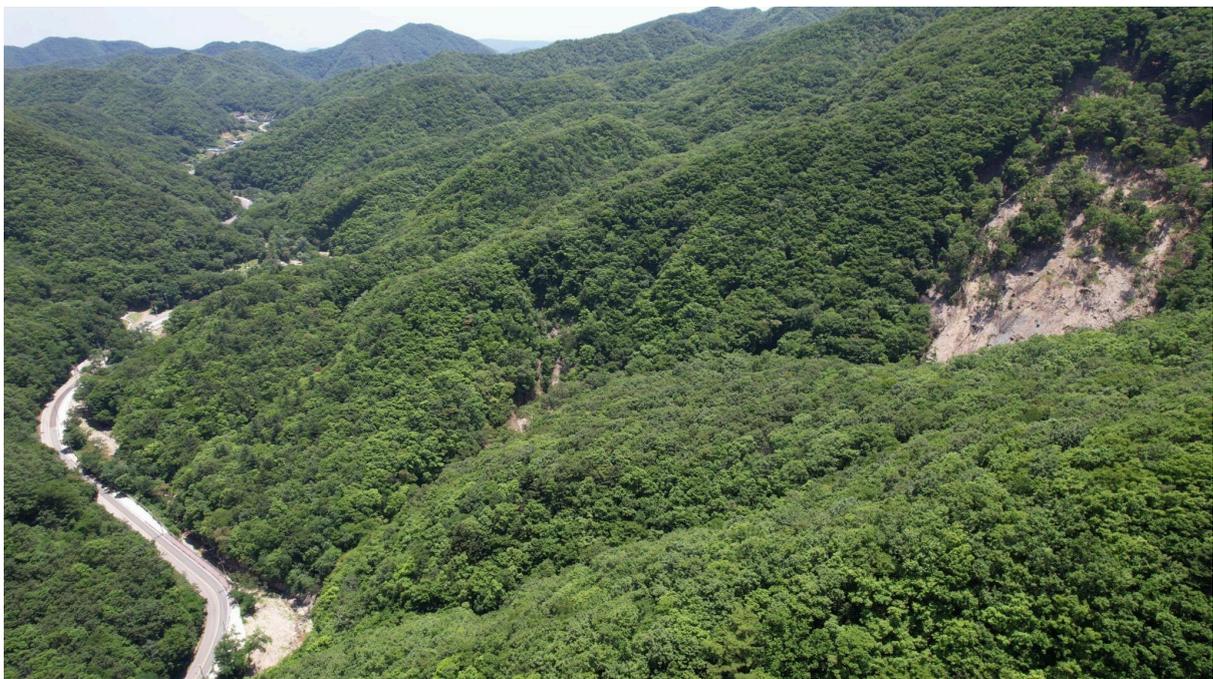
*사진3. 945번 지방도로를 위협하고 있는 경주 황용동 땅밀림 1번 현장

폭우나 지진으로 진행 중인 땅밀림이 터지면 수천 톤의 토석이 기존 산사태 피해로 널려 있는 토석을 함께 끌고 아래 신광천을 덮칠 수 있다. 계곡 옆에 위치한 945번 지방도로까지 영향을 미칠 가능성이 매우 높아 보인다. 문제는 하나의 계곡 유로에 두 곳의 대형 산사태 땅밀림이 진행 중인 점이다. 이 두 곳은 언제 터져도 이상하지 않을 대형 산사태 위험 지역이다.

두 개의 땅밀림이 이어지는 계곡에 산사태 위험은 곧 945번 지방도로에 대형 산사태가 밀려들어도 도로 노반 붕괴까지도 우려되는 상황이다. 945번 지방도로는 경상북도와 경주시가 관리하는 도로다. 도로 및 운전자 안전 대책을 시급히 마련해야 한다. 일정 수준 이상의 강우가 발생할 경우 선제적으로 도로를 통제하는 안전 대책이 필요해 보인다.

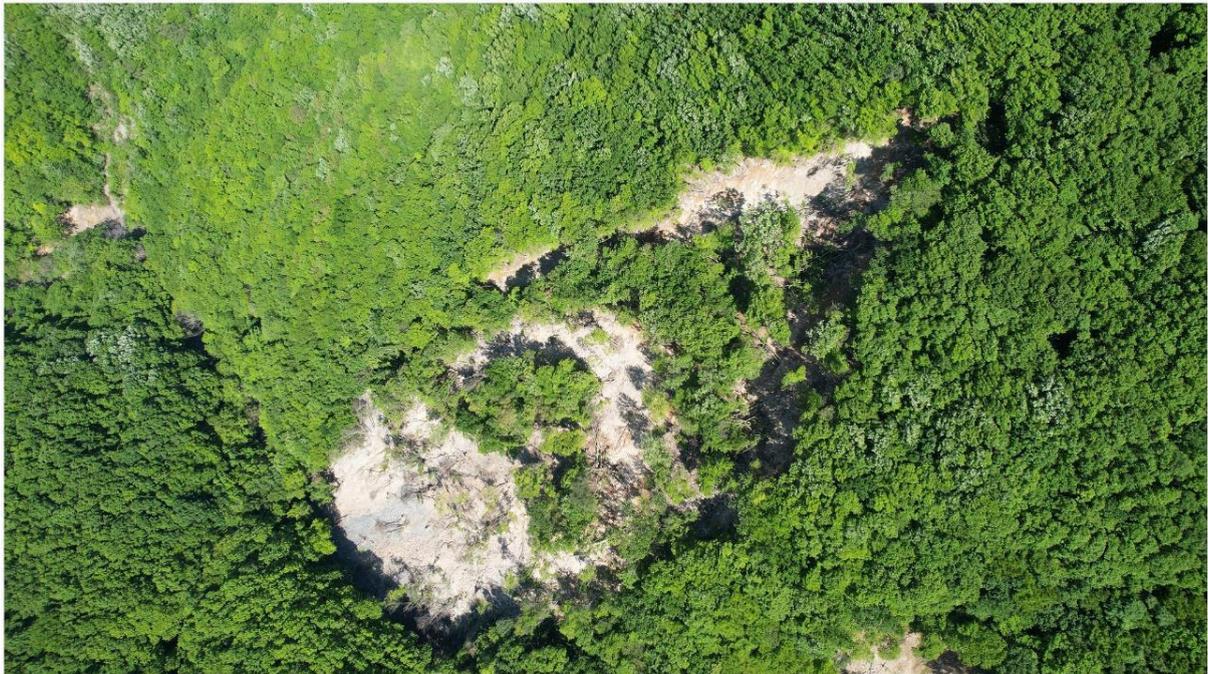
*사진4. 경주 황용동 땅밀림 1번 현장 전경

경주 황용동 1번 땅밀림 현장은 확인된 진행 면적만 3700평 가량이다. 현장은 35도를 넘는 급경사지다. 국내 땅밀림 현장 중에서도 이례적으로 경사가 매우 급하다. 땅밀림 발생지 바로 아래에서 관찰되는 경사도는 압도적이었다. 붕괴와 붕락 등 흙이 여전히 쓸려 내리는 중이다.

황용동 지방도로에서 계곡을 건너 골짜기로 350m가량 진입하면 발생지점 하단부를 만나게 된다. 이 계곡부에는 기존에 발생한 산사태의 토석류가 계곡을 뒤덮고 있다. 골짜기 입구부터 토석류로 내려온 바위와 돌들이 어지럽게 널브러져 있다. 작은 승용차 냉장고, 책상 크기만한 바위부터 뿌리가 뾰힌 채 쓰러진 나무와 흙, 모래 등이 계곡 바닥에 깔려 들어차 있다.

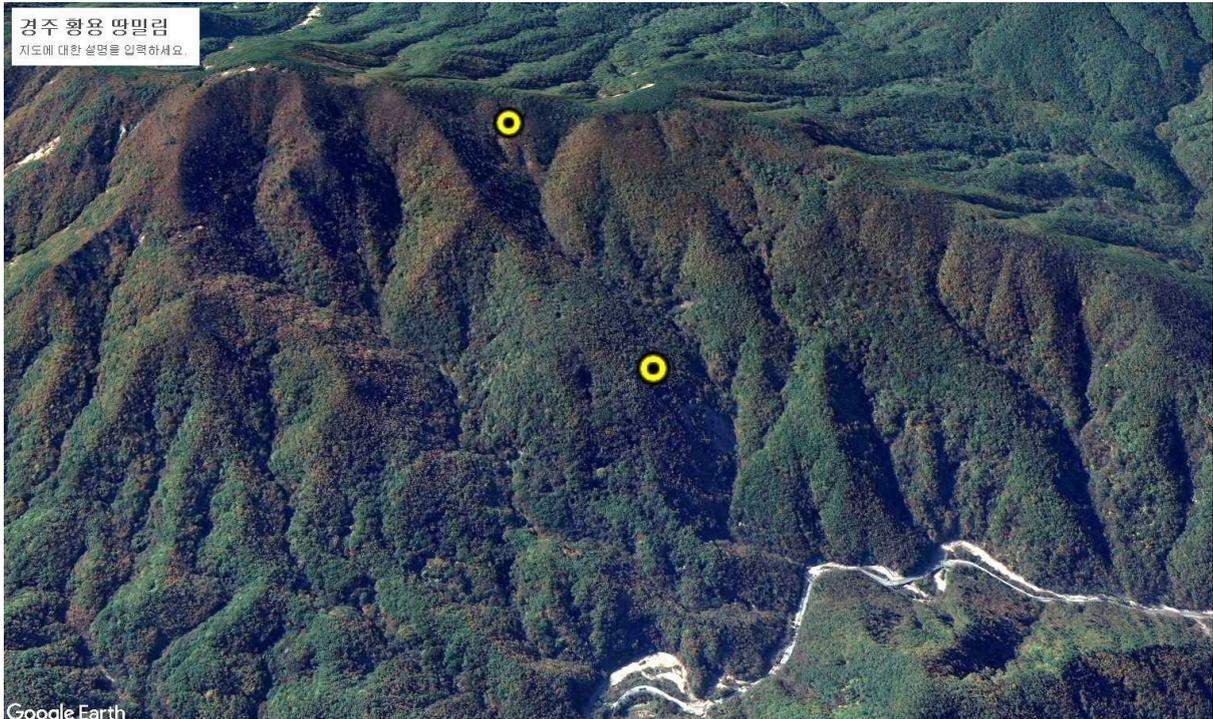
*사진5. 경주 황용동 땅밀림 위치도

경주시 황용동 산116번지 일대에서 땅밀림이 2개소 확인됐다. 경주시 황용가압장 맞은편 계곡 위 그리고 신광천을 따라 이어지는 945번 지방도로 건너편 계곡에도 땅밀림이 진행 중이다.

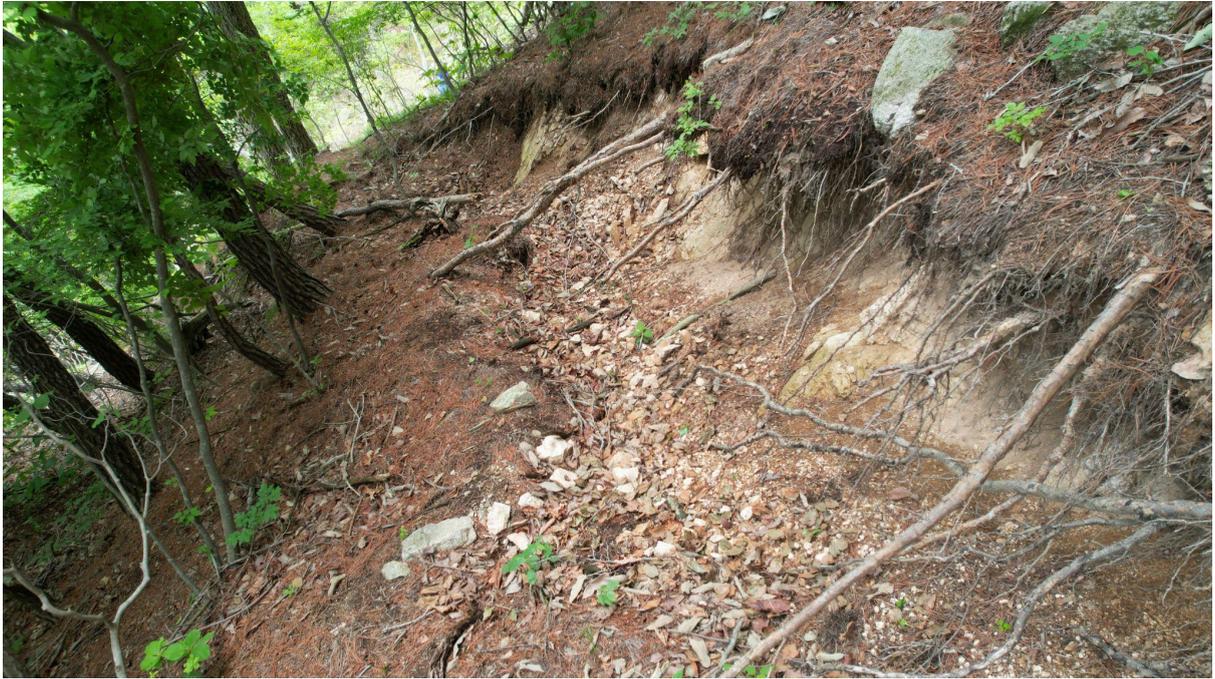
그런데 이곳 바로 옆에 또 하나의 대형 산사태가 꿈틀거리고 있다. 산림 속의 등고선을 따라서 횡으로 약 30m 길이로 1m 이상 지층이 내려앉았다. 측면에서는 위아래 종단으로 30m~40m 길이로 틈이 벌어져 있다. 전형적인 땅밀림의 모습이다.

땅밀림은 토양의 지표면에서 투수된 물이 토양 아래 점토질층에 고이면서 시작된다. 배불뚝이 현상처럼 땅에 물이 그득 차버리면 그 물이 땅을 밀어내듯 아래 방향으로 밀리면서 발생한다. 경주 문무대왕면 범곡리 땅밀림 현상은 이런 원리가 그대로 나타나고 있다. 이렇게 밀리기 시작한 지반이 무너지면 아랫마을까지 수백 톤 이상의 토석이 쓸려 내려갈 위험이 있다.

*사진6. 경주 문무대왕면 범곡리 땅밀림 현장의 지반이 내려앉은 모습. 폭우가 쏟아지면 아래 지반 전체가 아래 범곡리 마을로 쓸려 내려갈 위험이 높다.

땅밀림 현장부터 계곡 아래로 연결된 경주시 문무대왕면 범곡리 마을은 당장 울여름 폭우나 집중호우가 내릴 시 선제적인 대피 명령과 집행이 필요하다. 아울러 범곡리에 기존 설치된 산사태 방지 시설에 대한 정밀 진단도 시급하다. 기존 시설이 땅밀림이 터질 때 쏟아져

내려오는 토사량을 감당할 수 있는지 전문가의 정밀한 검토와 다방면의 대책 마련이 필요하다.

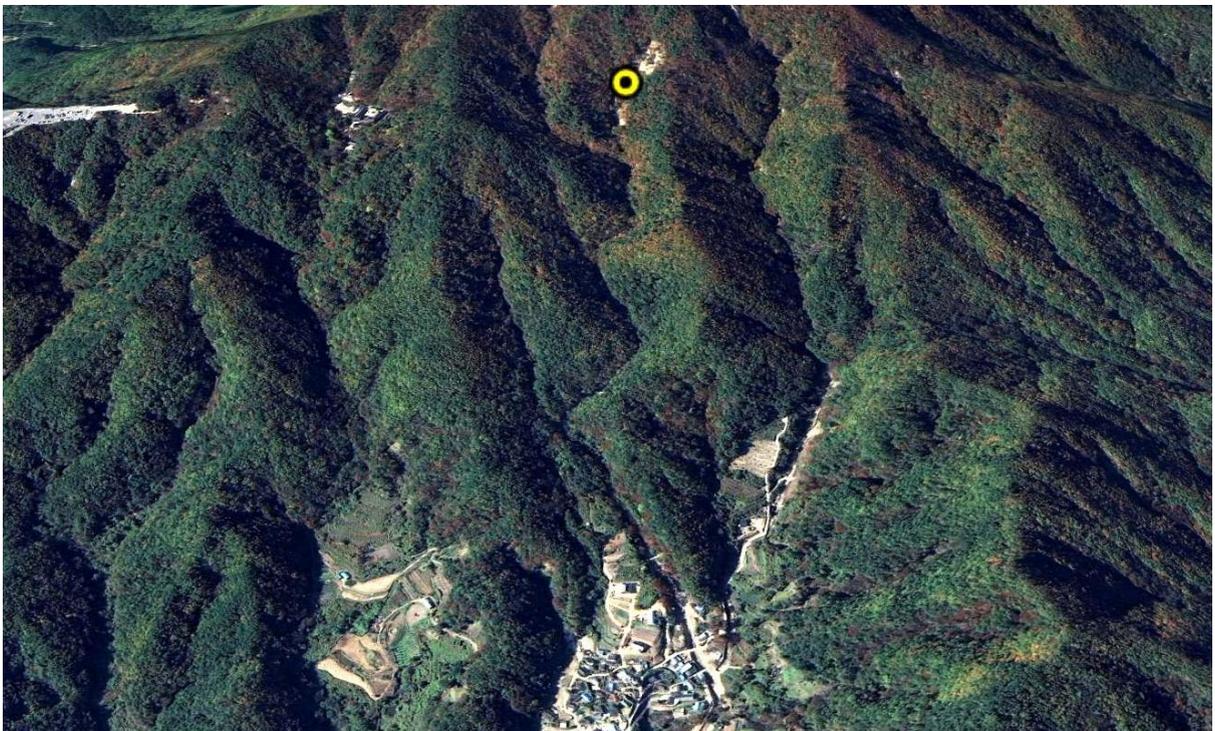
*사진7. 경주 문무대왕면 땅밀림 위치도

토함산 정상에서 문무대왕면 범곡리 마을로 이어지는 곳에도 땅밀림이 발생했다. 경북 경주시 문무대왕면 범곡리 산 286 일대다. 이곳은 지난 5월 녹색연합에서 확인한 24개소 산사태 발생지역 중 가장 큰 규모의 대형 산사태 피해가 발생한 곳 바로 옆이다. 해발 630m 지점의 사면부에서 아래 계곡으로 산사태가 밀려 내려간 현상이다. 산사태 피해 발생지점 주변은 약 2000평 규모로 토석이 쓸려 나갔다. 채석장 규모와 맞먹는 산사태 피해가 생긴 것이다.

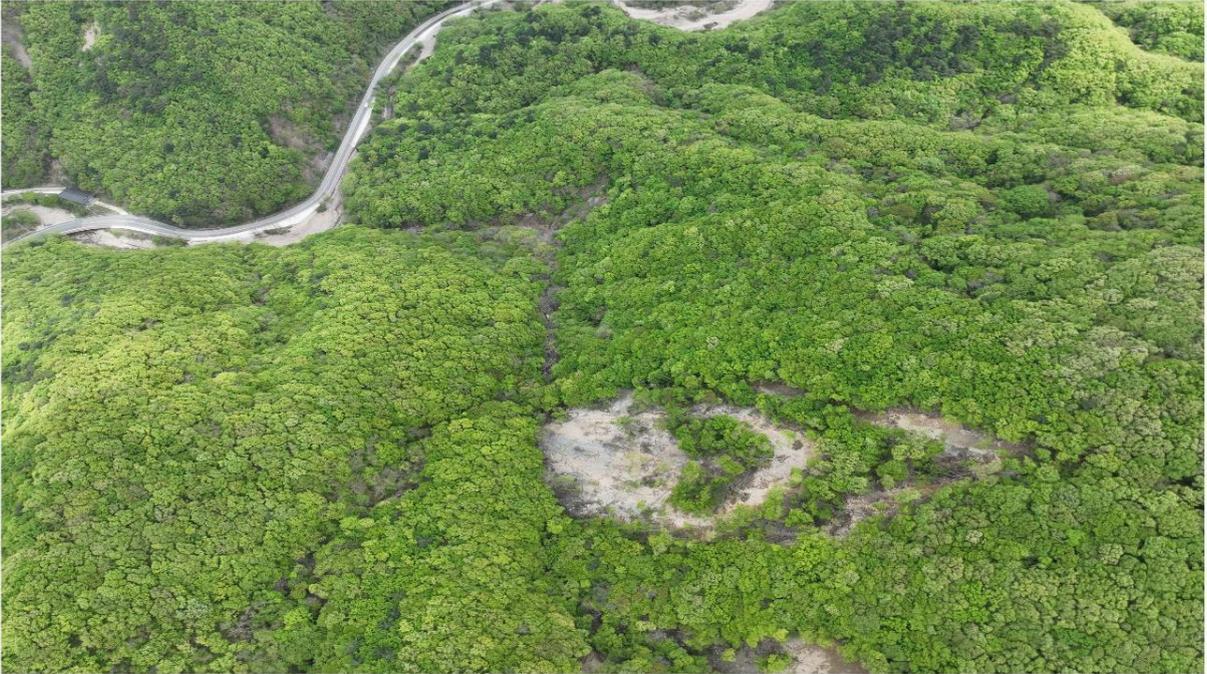
경주 황룡동 땅밀림 1번 현장과 아래 945번 지방도로

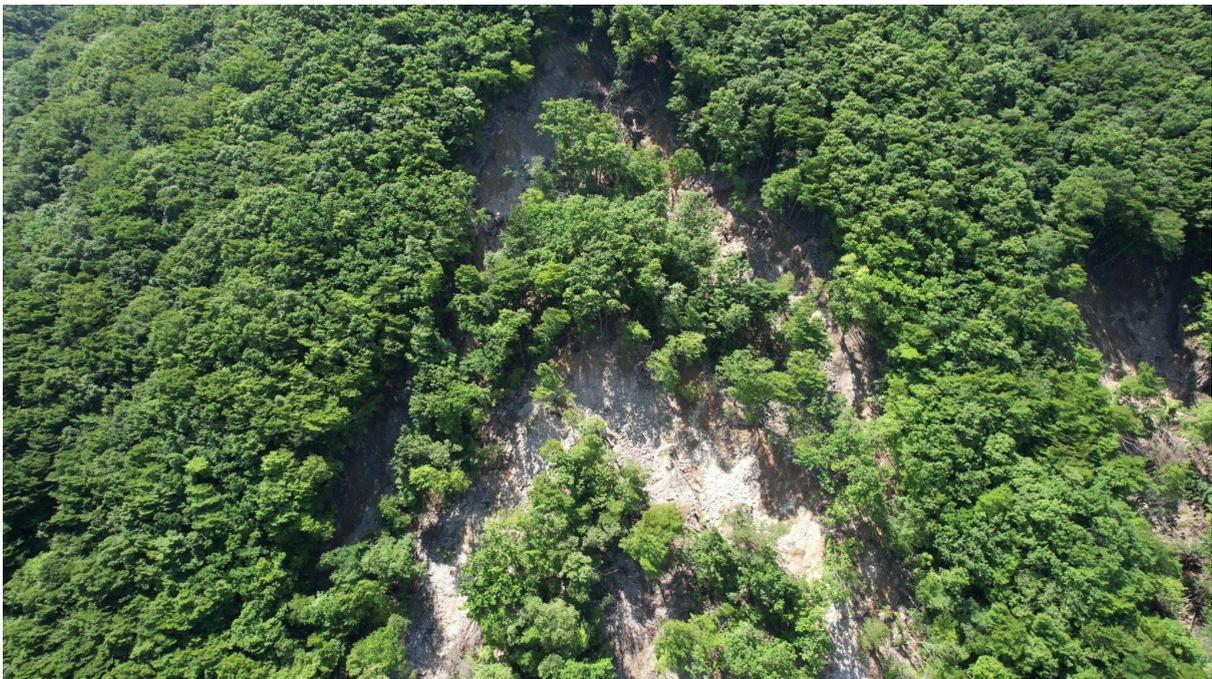
경주 황룡동 땅밀림 1번 현장 상단부의 산사태 진행 모습

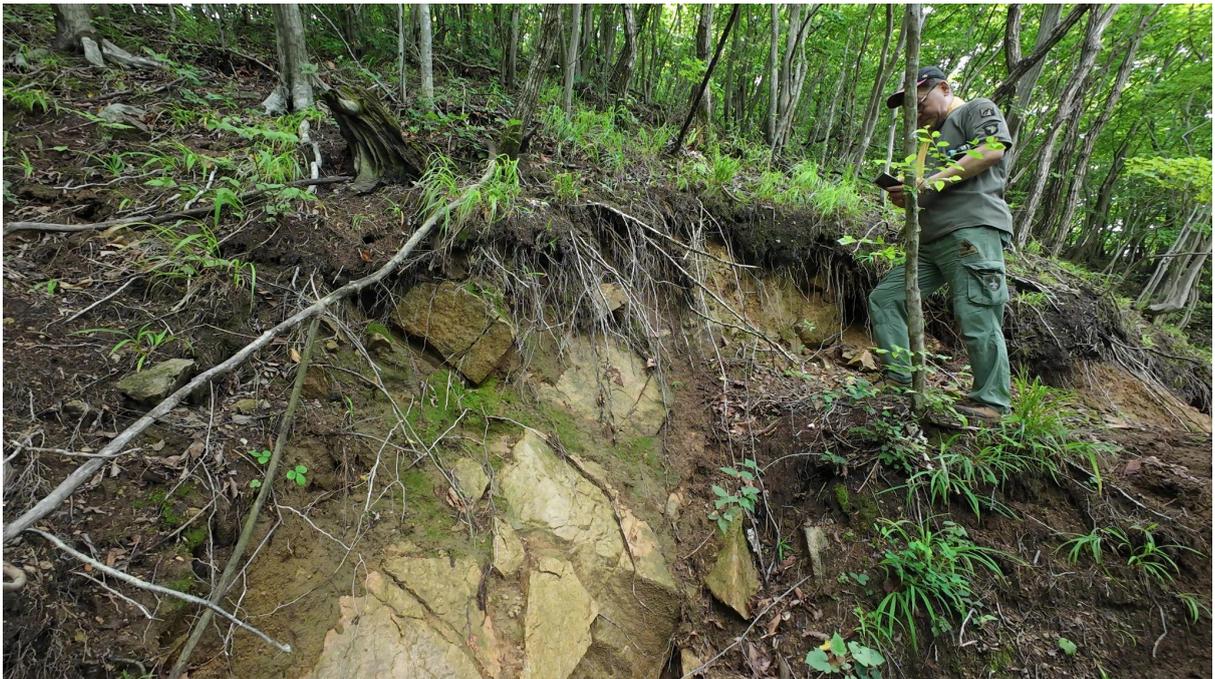
경주 황용동 땅밀림 2번의 지반이 내려앉은 모습

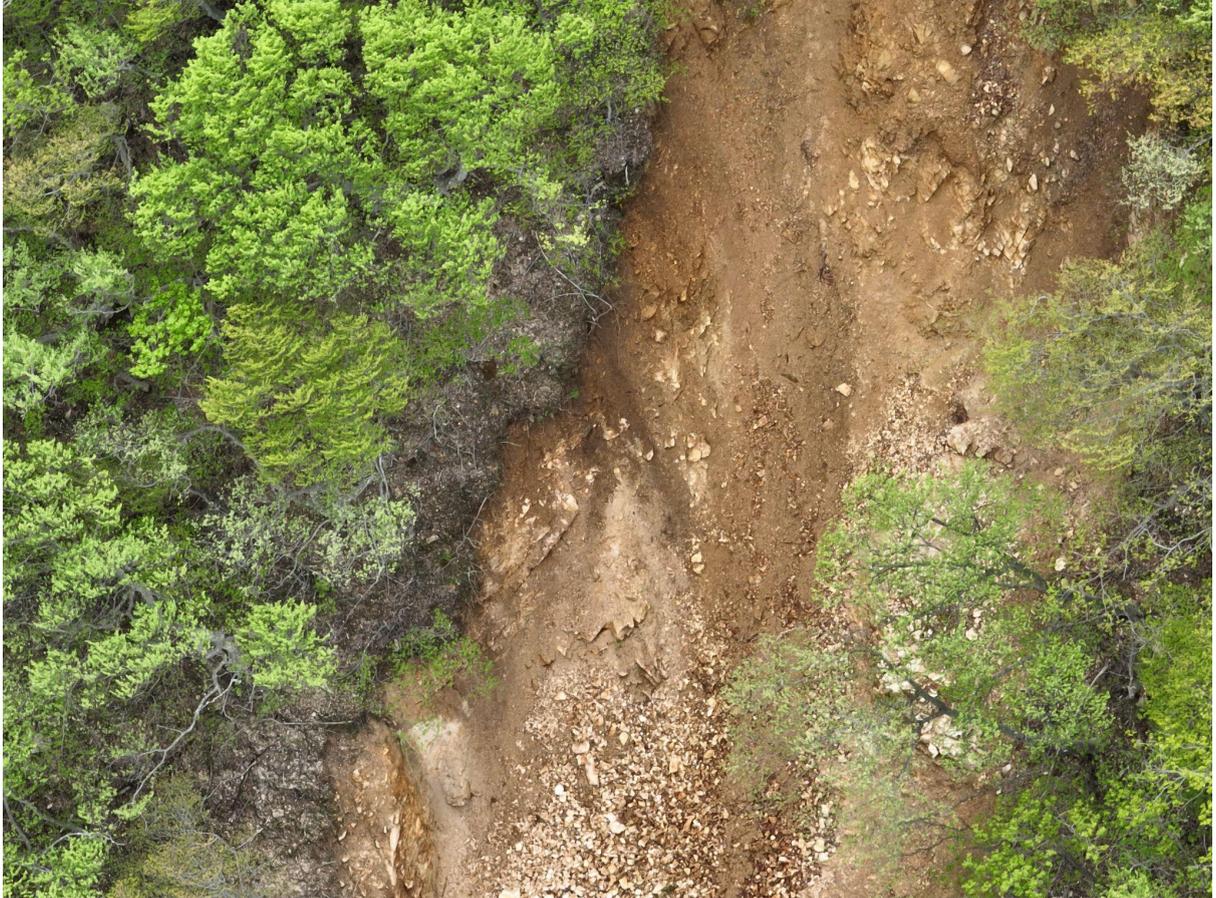
경주 황용동 땅밀림 2번 현장은 측면이 산사태로 이미 무너져 있다.

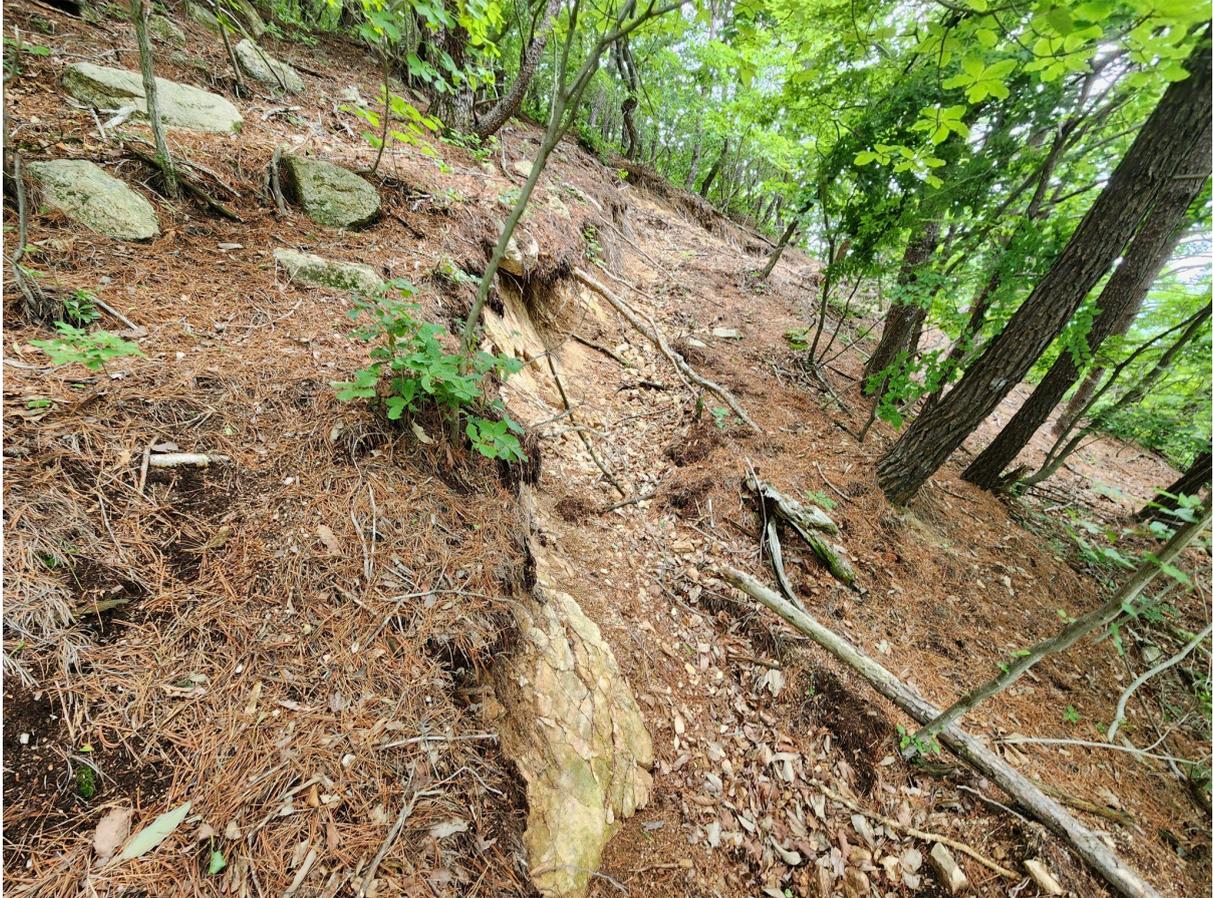
경주 문무대왕면 땅밀림 현장의 지반이 내려앉은 모습
