Arinan Talo – выборгское здание, построенное в духе финского национального романтизма. Оно было возведено в 1904 году, когда Выборг был вторым крупнейшим и богатейшим городом Финляндии. Экономическая ситуация привела к строительному буму, и в начале XX века город активно застраивался.

## Существующие сведения о двери

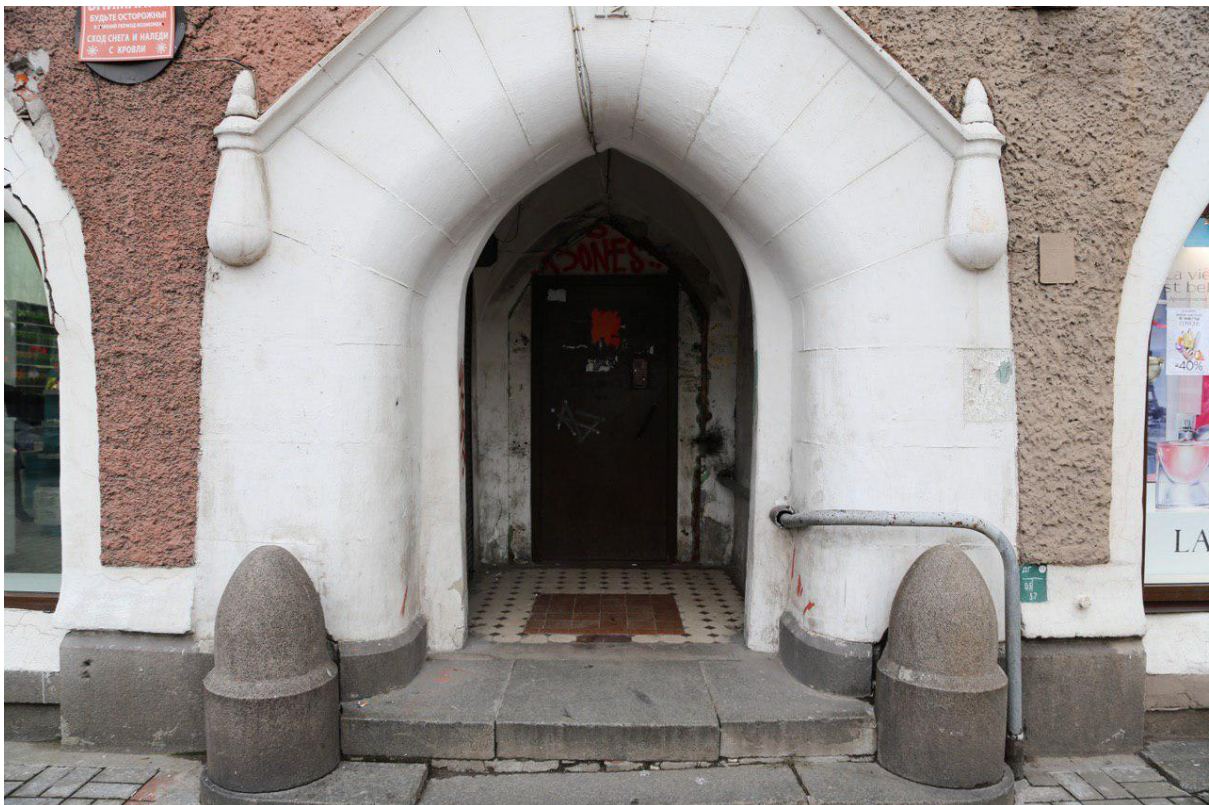
В выборгском здании Arinan Talo парадные двери были утеряны (и внешний, и внутренний ряд).

Можно сказать, что в Выборге распространено расположение входной двери в парадную в некотором углублении. Это характерно для зданий начала XX века (национальный романтизм). Достоверно известно, что в некоторых случаях по линии фасада ставилась решётка, затем шёл небольшой «вестибюль», а затем двери в парадную. Часто в таких зданиях внутри мы видим не маленький узкий тамбур, а длинные «сени» (когда внутренняя дверь находится на удалении нескольких метров).

Сейчас в Arinap Talo есть остатки трёх дверных коробок:

1. Почти в линию с фасадом неаккуратно сделанное сужение. Двери нет. Вероятно, советское (об этом ниже). Нам предстоит его раскрытие перед окончательным проектным решением.
2. В углублении. Здесь сейчас находится вход в парадную (неумело вставленная железная дверь). Вероятно, изначально вход был в этом же месте. На коробке есть следы петель, позволявших открывать дверь в обе стороны. Такие петли характерны для выборгских дверей начала XX века.
3. Внутри самой парадной на удалении от входной двери видны остатки дверной коробки. Двери в этом месте также нет. Сохранившиеся элементы коробки сделаны аккуратно. Вероятно, здесь изначально стояла дверь, также на петлях, открывающихся в обе стороны.

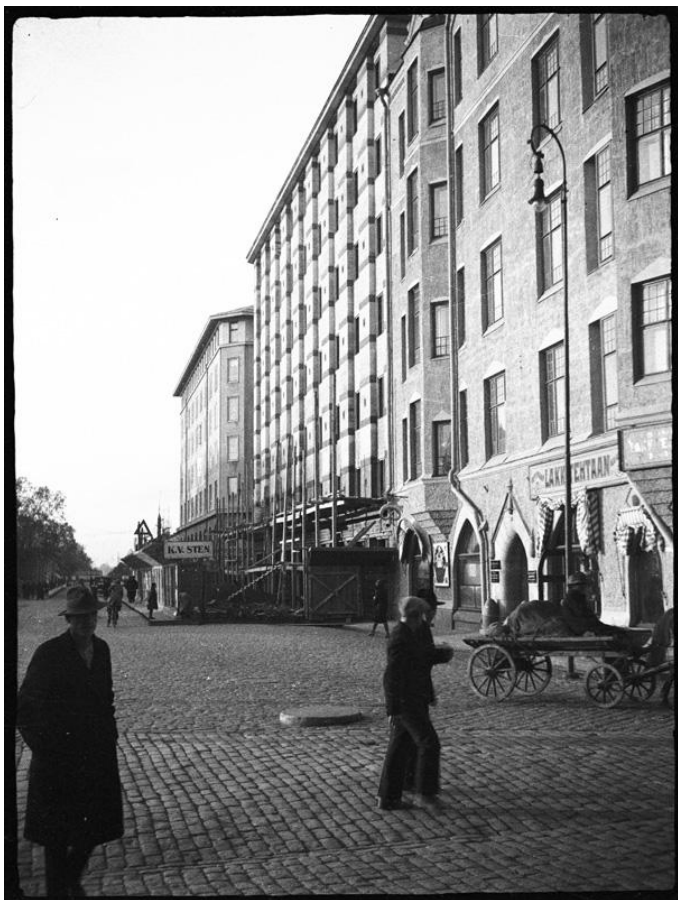
Мы обращались к потомкам архитектора, в финские государственные архивы, смотрели фотографии. Дверь находится в углублении (около 1,5 метра от фасада), поэтому на многочисленных фотографиях её совсем не видно.

Но на фото можно разглядеть, что отсутствует ныне существующее сужение с неумело сделанной дверной коробкой.

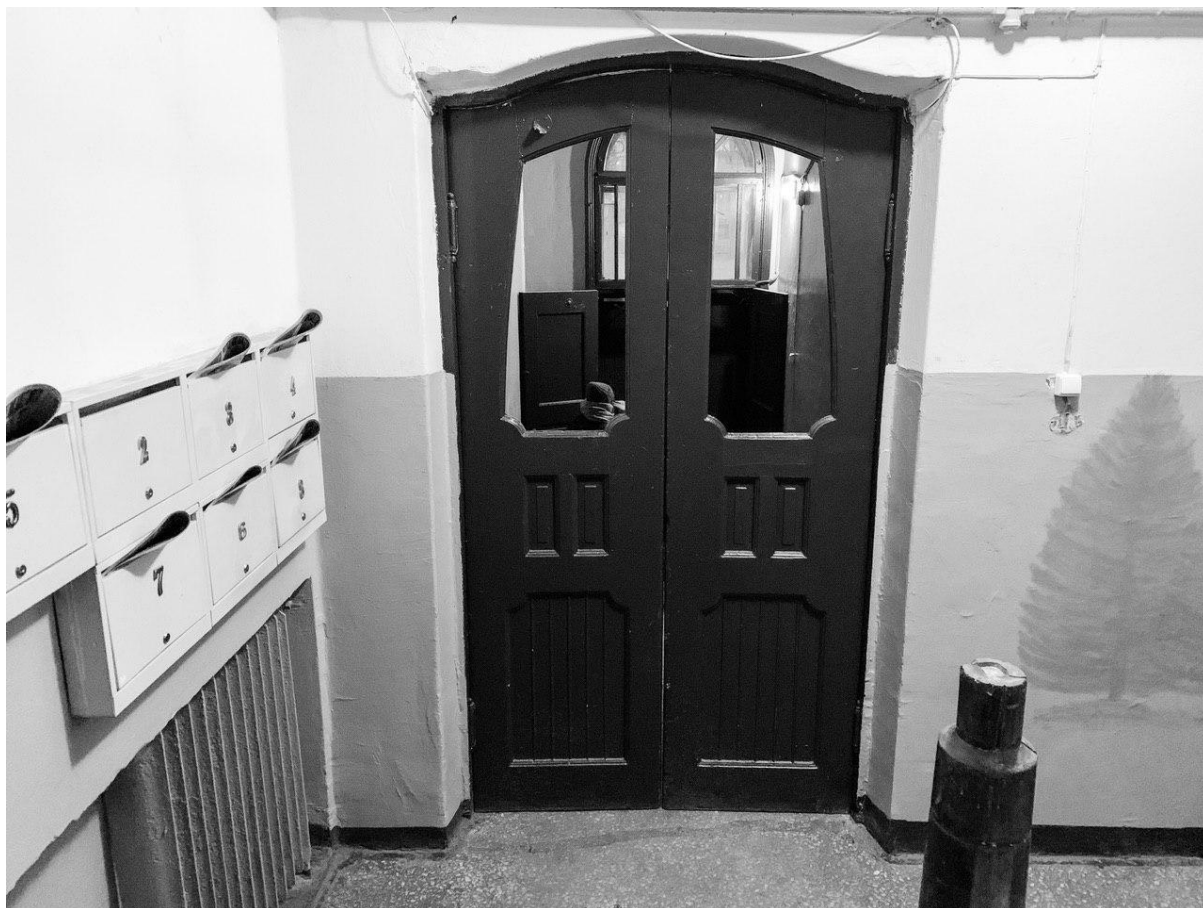
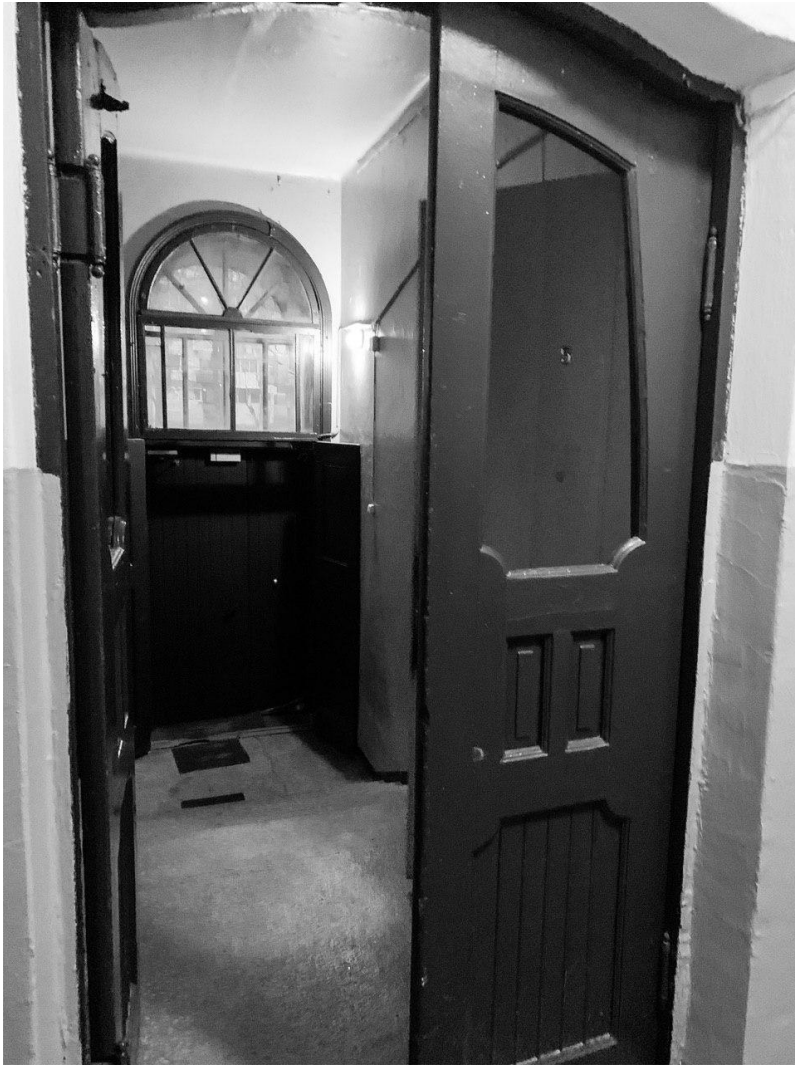
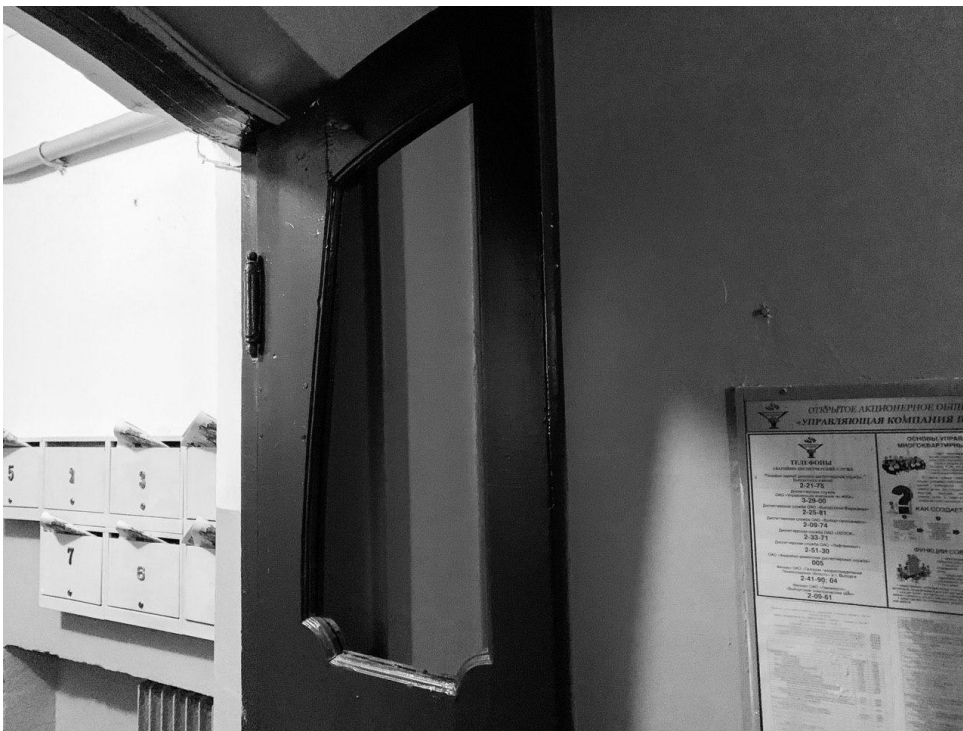
Аллан Шульман (архитектор Arinap Talo) строил преимущественно в Выборге (единственное петербургское здание было сильно разрушено и перестроено). Большинство выборгских дверей уничтожено. Но мы чудом нашли сохранившуюся подлинную дверь Аллана Шульмана. Это внутренний ряд парадных дверей выборгского здания на Садовой, 3.

Элементы двери с Садовой, 3 напоминают чертёж двери Arinan Talo. Поэтому для воссоздания двери Arinan Talo мы будем использовать толщины, профиля и калёвки сохранившейся двери..

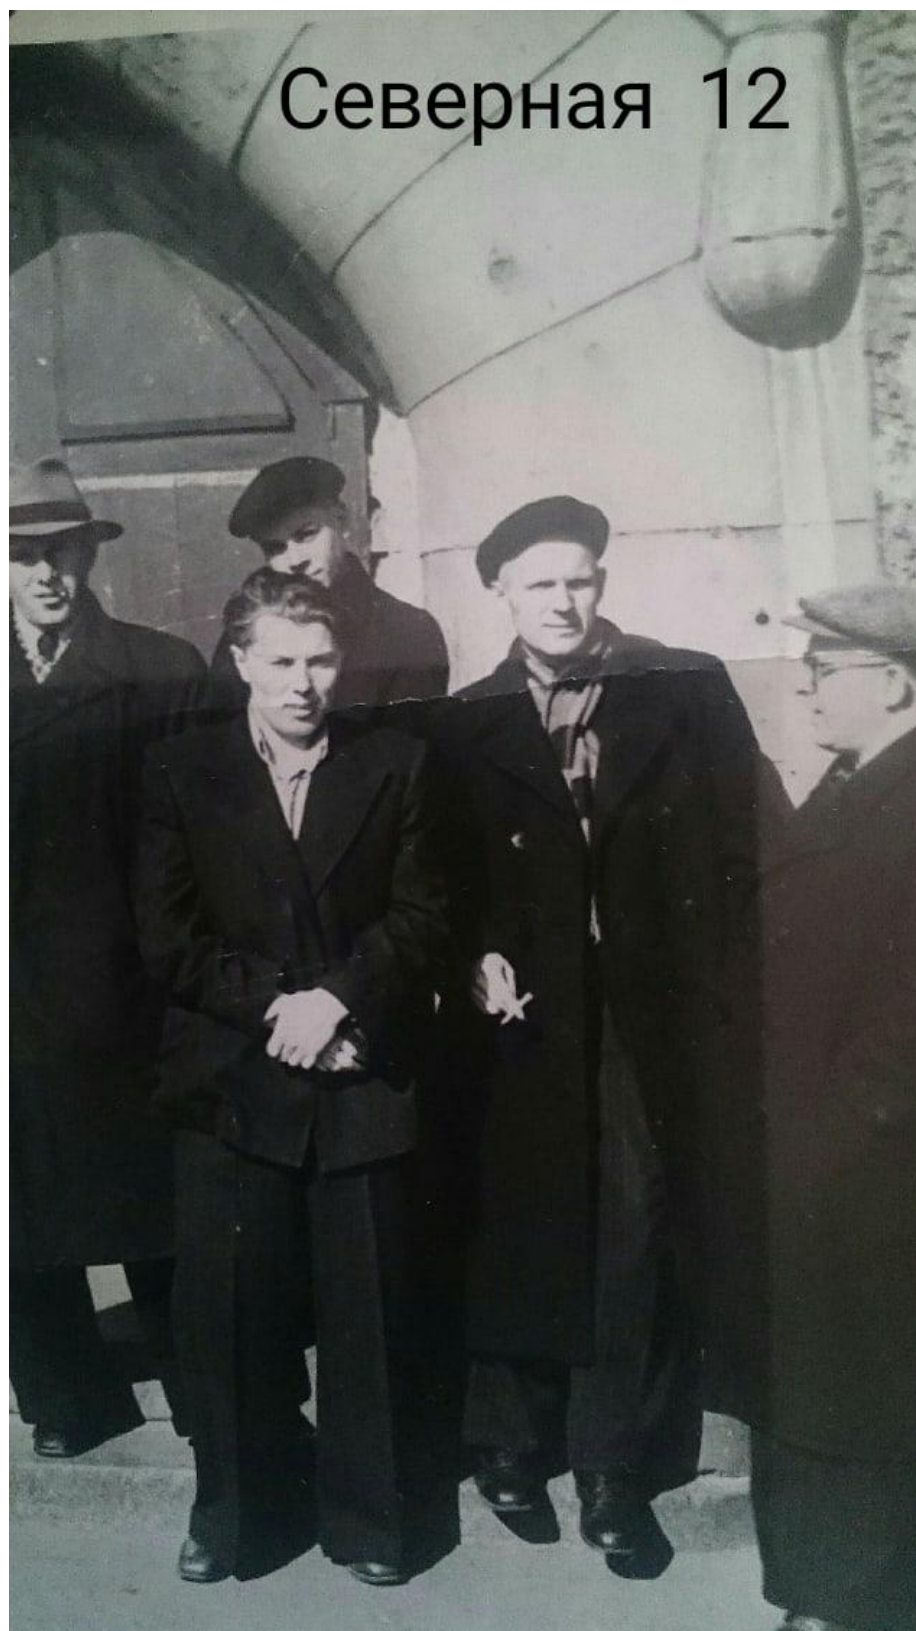
1959:

Приблизительно в то же время входная группа устанавливается на фасад (ранее двери располагались в углублении; там же, где сейчас железная дверь). Тогда же появляется сужение проёма, которое сохранилось и по сей день.
