Arinan Talo – выборгское здание, построенное в духе финского национального романтизма. Оно было возведено в 1904 году, когда Выборг был вторым крупнейшим и богатейшим городом Финляндии. Экономическая ситуация привела к строительному буму, и в начале XX века город активно застраивался.

Существующие сведения о двери

Поиск других дверей архитектора

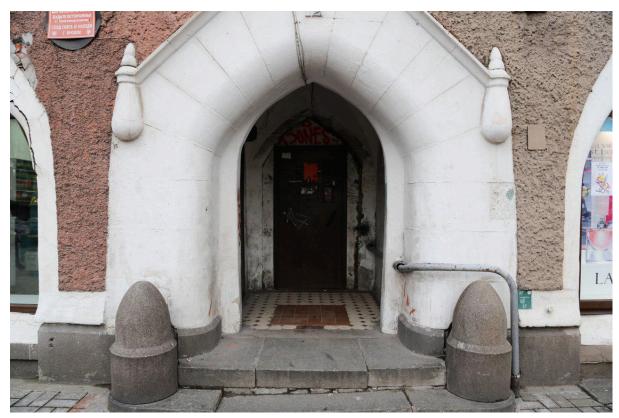
Можно сказать, что в Выборге распространено расположение входной двери в парадную в некотором углублении. Это характерно для зданий начала XX века (национальный романтизм). Достоверно известно, что в некоторых случаях по линии фасада ставилась решётка, затем шёл небольшой «вестибюль», а затем двери в парадную. Часто в таких зданиях внутри мы видим не маленький узкий тамбур, а длинные «сени» (когда внутренняя дверь находится на удалении нескольких метров).

- 1. Почти в линию с фасадом неаккуратно сделанное сужение. Двери нет. Вероятно, советское (об этом ниже). Нам предстоит его раскрытие перед окончательным проектным решением.
- 2. В углублении. Здесь сейчас находится вход в парадную (неумело вставленная железная дверь). Вероятно, изначально вход был в этом же месте. На коробке есть следы петель, позволявших открывать дверь в обе стороны. Такие петли характерны для выборгских дверей начала XX века.
- 3. Внутри самой парадной на удалении от входной двери видны остатки дверной коробки. Двери в этом месте также нет. Сохранившиеся элементы коробки сделаны аккуратно. Вероятно, здесь изначально стояла дверь, также на петлях, открывающихся в обе стороны.

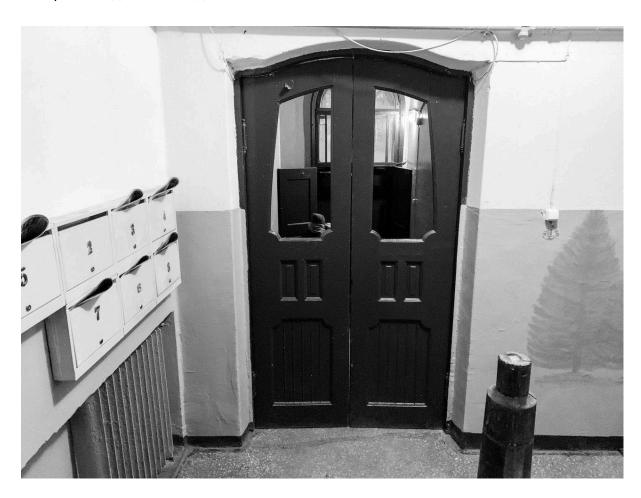
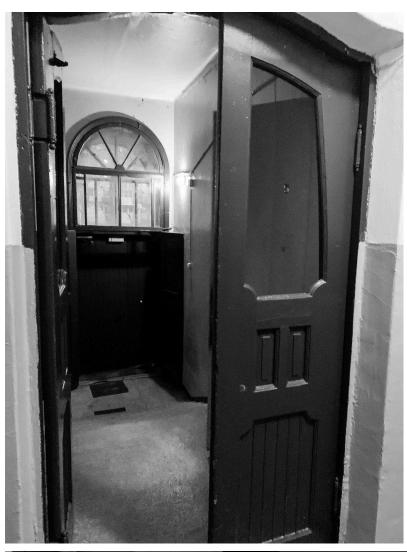
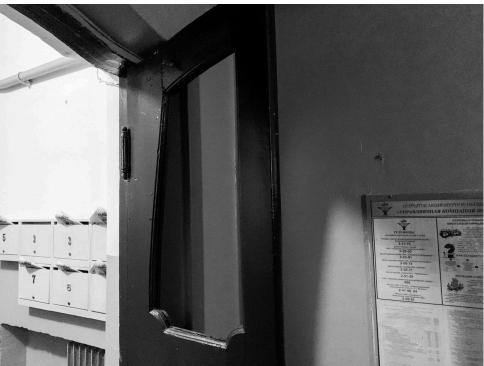
Аллан Шульман (архитектор Arinan Talo) строил преимущественно в Выборге (единственное петербургское здание было сильно разрушено и перестроено). Большинство выборгских дверей уничтожено. Но мы чудом нашли сохранившуюся подлинную дверь Аллана Шульмана. Это внутренний ряд парадных дверей выборгского здания на Садовой, 3.

Элементы двери с Садовой, 3 напоминают чертёж двери Arinan Talo. Поэтому для воссоздания двери Arinan Talo мы будем использовать толщины, профиля и калёвки сохранившейся двери...

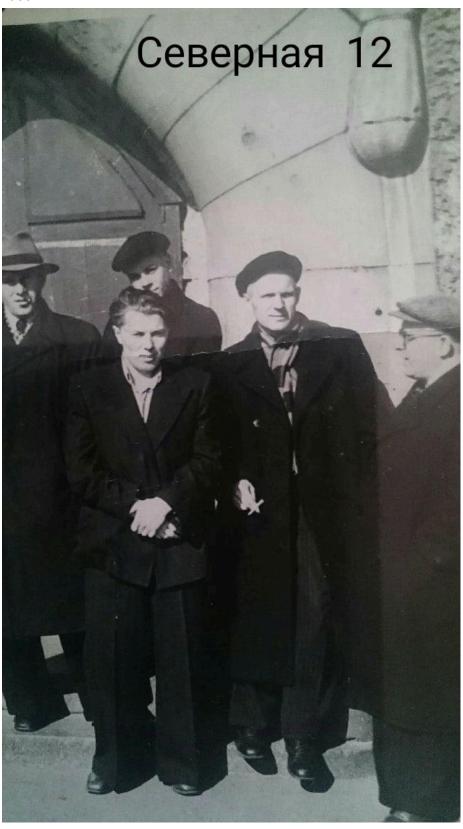
Приблизительно в то же время входная группа устанавливается на фасад (ранее двери располагались в углублении; там же, где сейчас железная дверь). Тогда же появляется сужение проёма, которое сохранилось и по сей день.

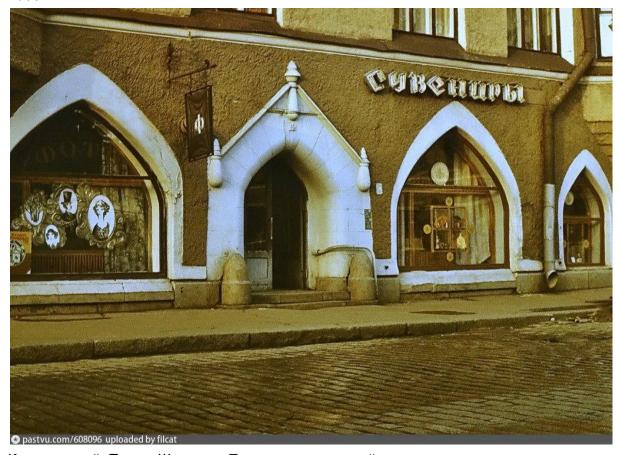
1988:

Комментарий Петра Шутова: «По поводу советской двери, есть ощущение, что она первоначальная, у нее такой же низ как у сохранившегося аналога (имеется в виду сохранившаяся дверь в другом доме архитектора Шульмана), в том числе на торце заметны петли, как раз от распашных дверей, а повыше заметен некий излом, может от горизонтали. В том числе заметна конструкция нижней обвязки - две вертикали скреплены горизонталью, но спускаются вниз, между ними добор с заметной трещиной. До революции именно так делали двери - делая их в соответствии с верхней конфигурацией, при этом учитывая, что при устройстве пола могли быть изменения в процессе работ, то у двери делали выпуски, которые после устройства пола можно было срезать и выполнить добор не хватающей части, или просто набить отбойную доску, скрывающую пробел. В том числе при дальнейшем повышении уровня пола (для внутренних дверей это связано с настилкой еще одного слоя паркета), двери снимались с петель, отбойник снимался, концы еще раз срезались и отбойник ставился назад или, если изношен, ставился новый.»

На основании этого мы делаем вывод, что после войны оригинальные финские двери перенесли на фасад, для этого сузили проём. Нижняя часть осталась прежней и видна нам на фото 1988 года, а верхние две части после перевешивания двери заделали грубыми советскими филёнками.

- 1. Дверь будет воссоздана на историческом месте (там, где сейчас стоит железная дверь). Это решение корректно.
- 2. Для воссоздания нижней части нужно использовать изображение нижней филёнки с фото 1988 года. Такой низ подтверждается не только этим фото, но и аналогом автора и просто общим трендом в тот момент.
- 3. Вид верхней части двери будет точнее определён после раскрытия советской дверной коробки. Мы должны уточнить, дверь со стрельчатым завершением или нет. Вероятнее всего, для проектирования верхней части двери мы будем использовать чертёж архитектора и советские фотографии. Эта часть будет со стеклом.
- 4. Средняя часть двери вызывает больше всего вопросов. Мы рассматриваем вариант и с остеклением, и с глухих заполнением.
- 5. Дверь будет открываться только в одну сторону: открывание в обе стороны трудно совместимо с необходимостью закрывать дверь.
