**ANÁLISE DA MELHORIA OPERACIONAL EM ELEVADORES DE  
CREMALHEIRA.**

Monografia submetida ao Curso de Graduação em Engenharia Mecânica, da Universidade Iguaçu - UNIG, como requisito parcial à obtenção do título de Bacharel em Engenharia Mecânica. Orientador: Prof. M.Sc. Erick de Sousa Marouço.

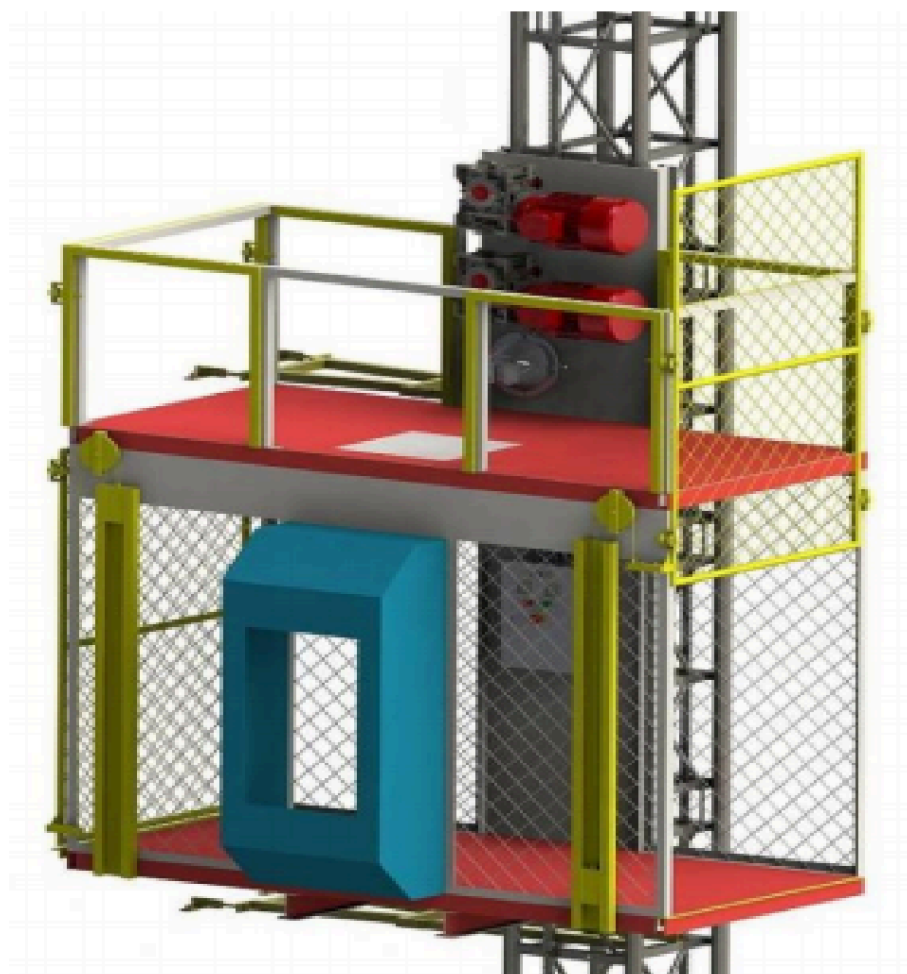
Elevadores de cremalheiras, são máquinas de ação periódica, destinadas ao transporte vertical, inclinado e horizontal de pessoas e cargas, que utiliza o sistema de tração pinhão e cremalheira, proporcionando: maior segurança e conforto aos usuários, (GSX BRASIL, 2021).

Figura 2 - Elevador de cremalheira. Fonte: Tencipar elevadores.

caráter provisório (na Torre Eiffel – Paris), sendo o mais seguro até hoje (FIGURA 2), (GSXBRASIL, 2021).

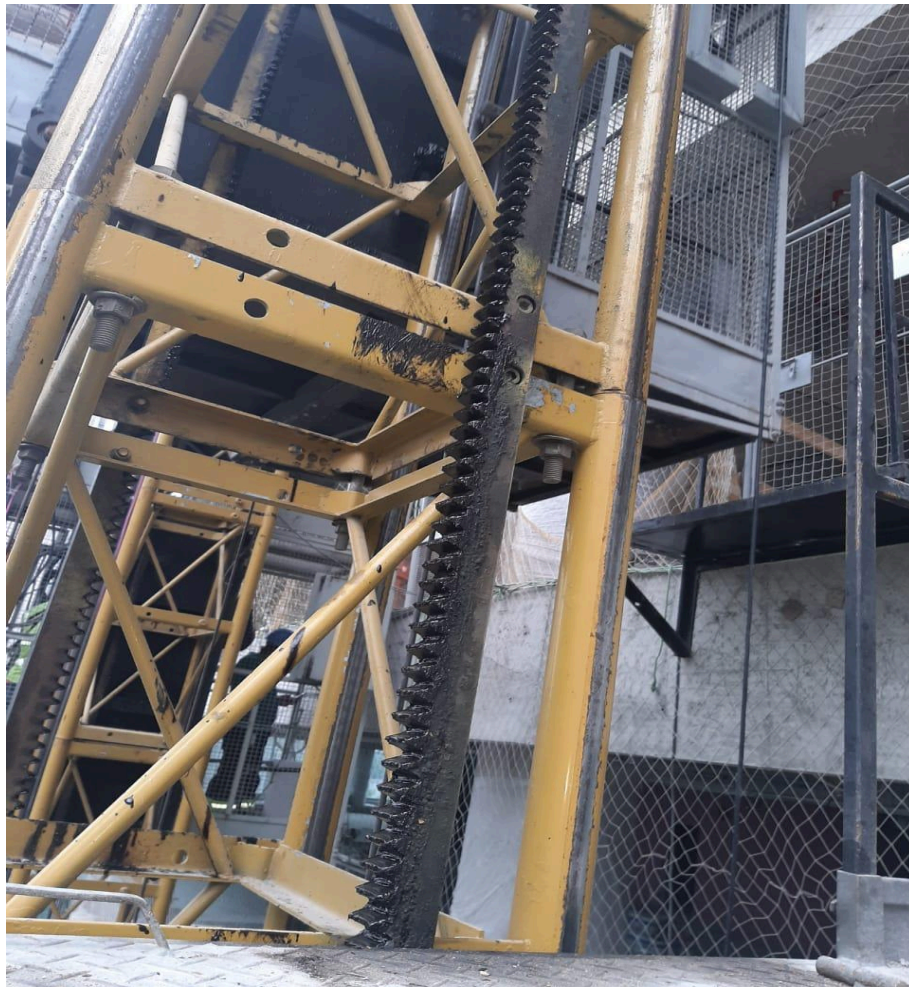
Figura 6 - Partes da torre do elevador de cremalheira. Fonte: Autor

As torres do elevador (FIGURA 6) encontravam-se em bom estado e de acordo com NR 18 e seguindo todos os requisitos recomendado pela norma.

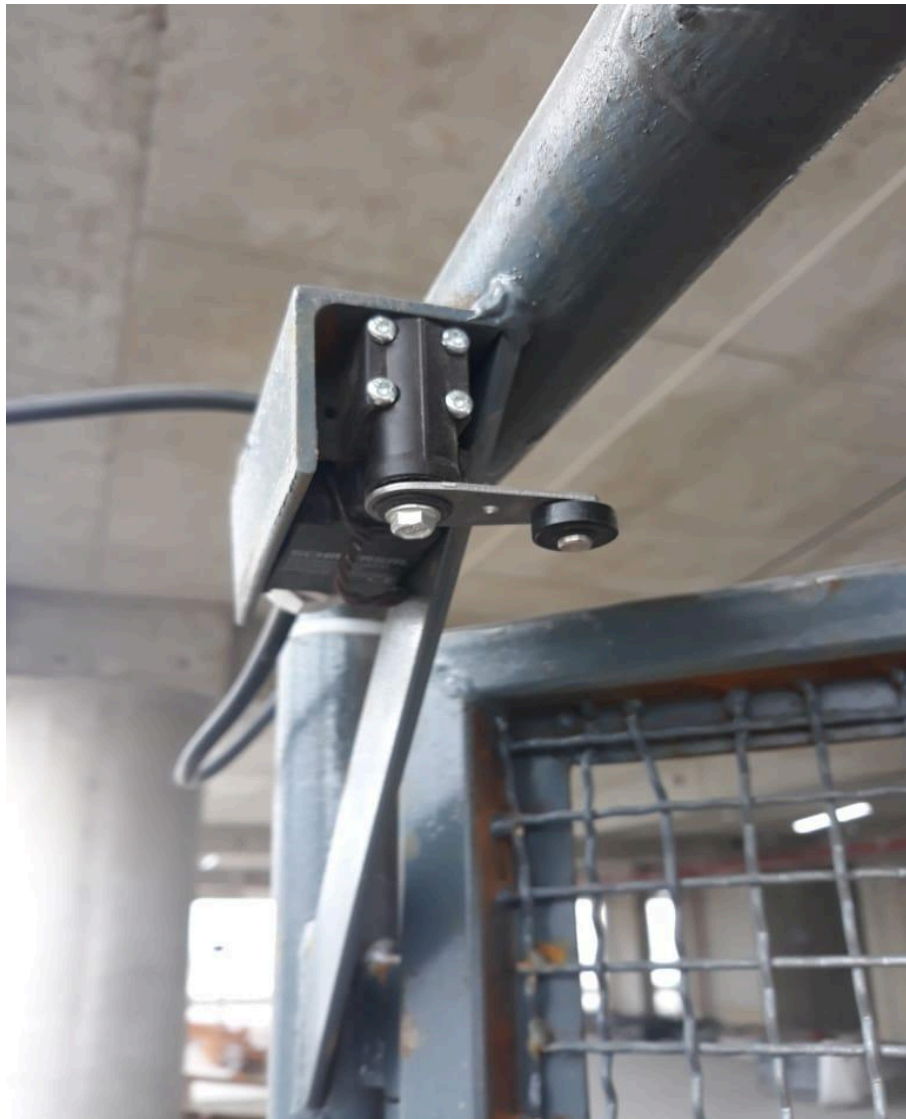
Figura 9 - Dispositivo de segurança jumpeado. Fonte: Autor

Como mencionado na norma NR 18 item: NR 18.14.25.4, os dispositivos de segurança das portas dos pavimentos que garante os travamentos das portas e a segurança do usuário quando o elevador está em funcionamento, não estavam em conformidade com a norma, pois os dispositivos de segurança das portas dos pavimentos estavam “jumpeadas” (FIGURA 9), ou seja, circuito fechado, onde era preciso fazer uma manutenção corretiva para substituição dos dispositivos.

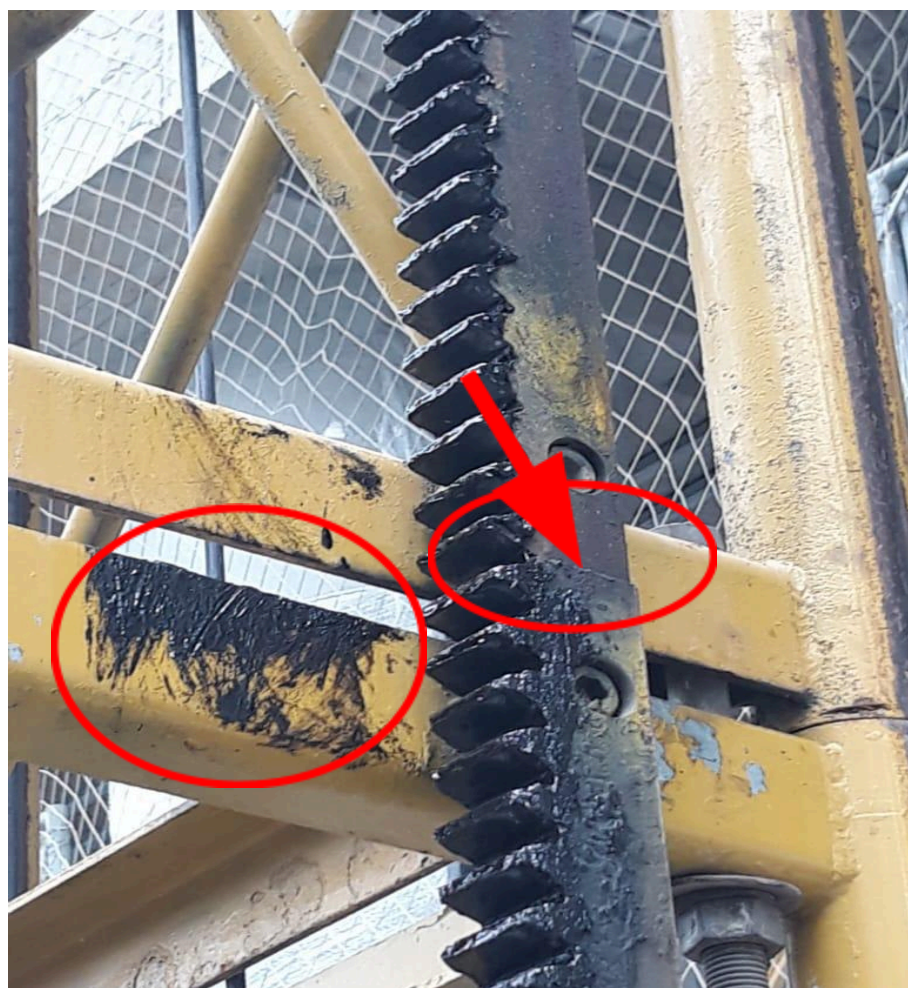
Figura 10 - Seção da torre desalinhada. Fonte: Autor

o seu percurso e desgaste prematuro do pinhão e cremalheira. Observando a (FIGURA 10) observa-se que a cremalheira está em bom estado, pois os dentes têm as espessuras regular, entretanto o módulo de torre está desalinhado e encontra-se em bom estado, só precisando de alinhamento. Segundo o manual do fabricante e a norma ABNT NBR 16200 configura-se como fator de parada de equipamento desaprovando sua utilização.

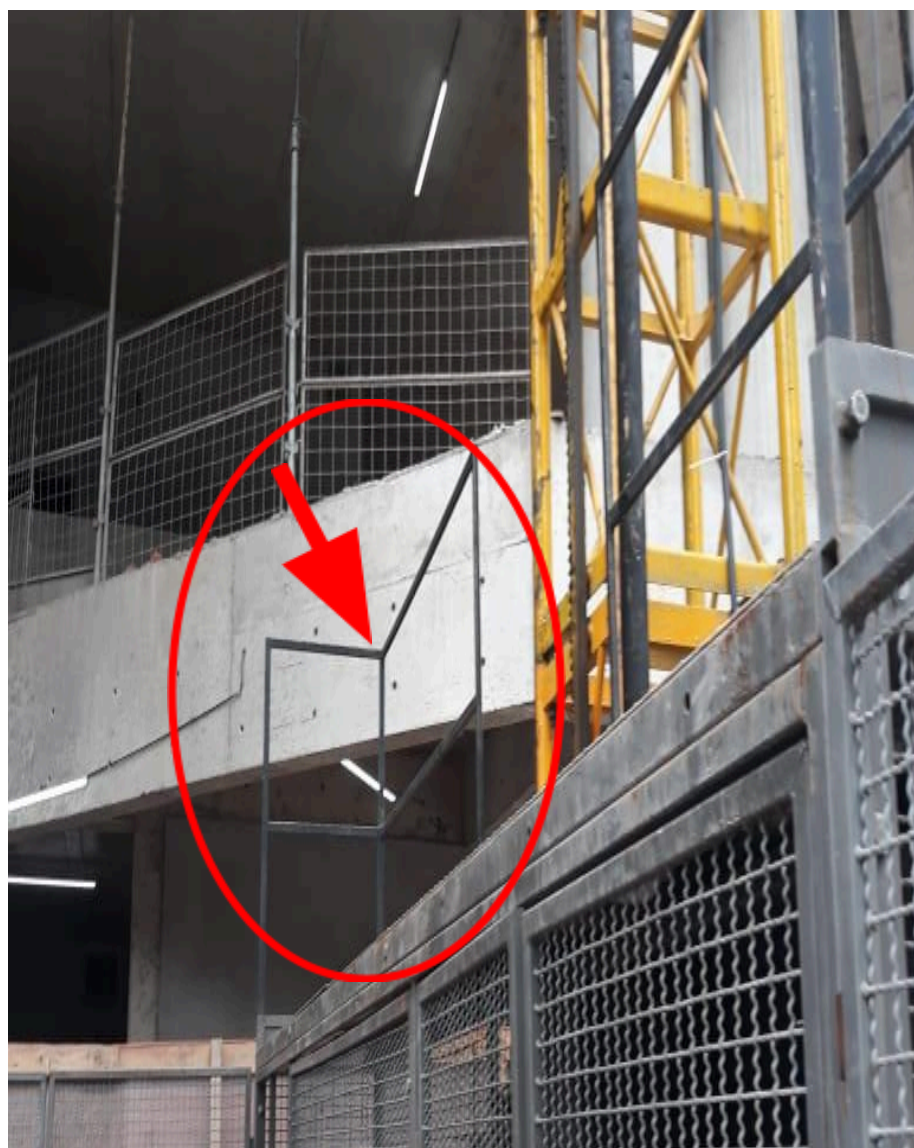
Figura 13 - Guarda corpo ou Balaustrada do elevador de cremalheira. Fonte: Autor

Se qualquer parte móvel de outra cabina ou contrapeso estiver dentro de 0,3 m da borda interna da balaustrada, deve ser provida uma proteção adicional proporcionando proteção por pelo menos 2 m de altura e se estender a largura a ser protegida mais 0,1 m em cada lado, conforme inspecionado no elevador (FIGURA 13).

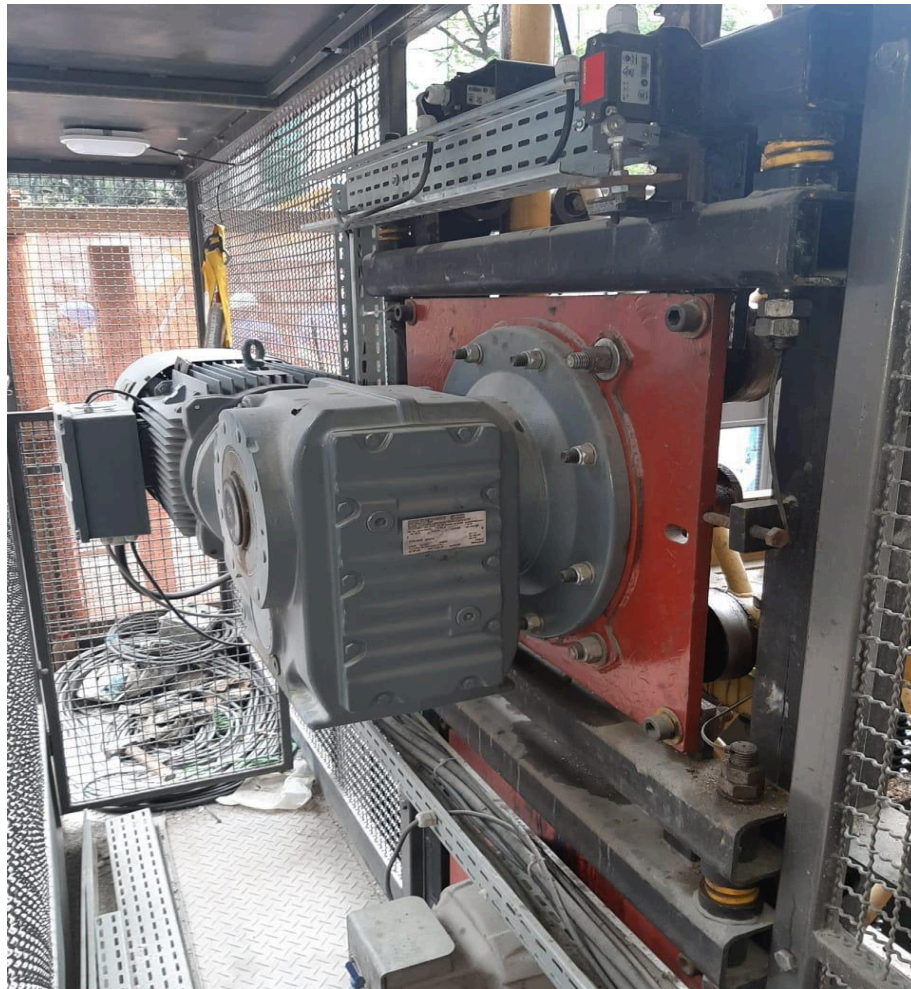
Figura 14 – Máquina motriz - Composto por motor, eletro freio e caixa redutora do elevador de cremalheira. Fonte: Autor

Para todos os elevadores, a velocidade da cabina vazia para cima ou da cabina com carga nominal para baixo não pode exceder a velocidade nominal em mais de 15 % nas condições normais de operação. A máquina motriz inspecionada estava de acordo com que a norma estabelece, assim sendo aprovada sua utilização com segurança.

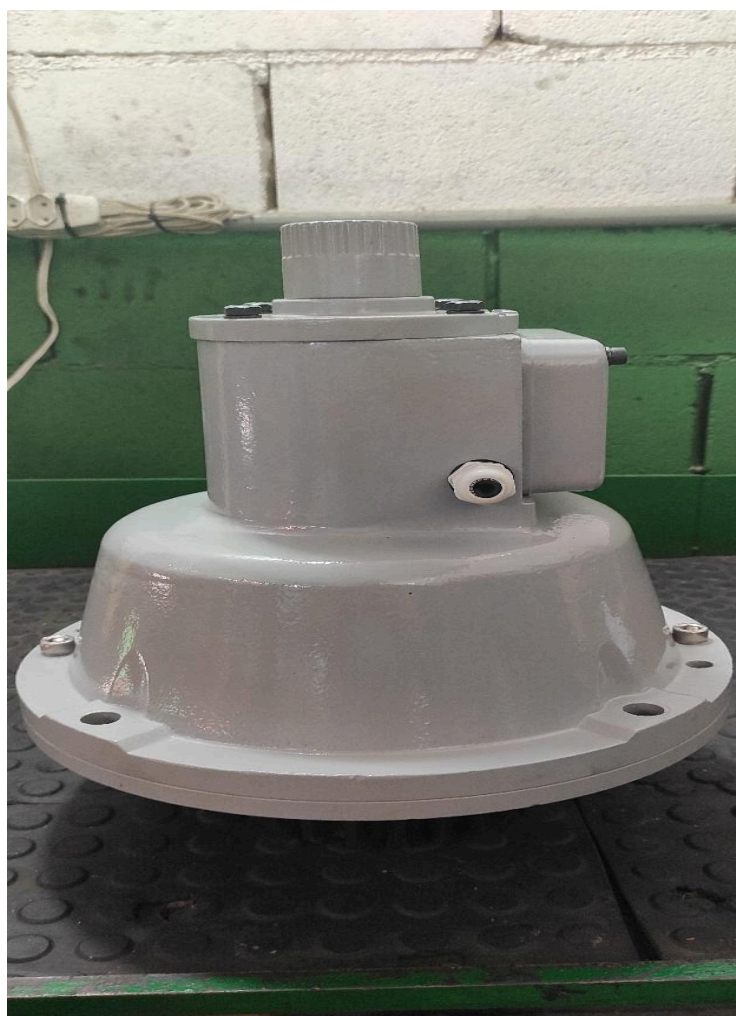
Figura 15 - Freio de segurança centrífugo. Fonte: Autor

O freio de segurança centrífugo inspecionado estava sem identificação de validade e sem certificação, onde também continha uma placa amassada com data de 2014. Conforme a norma, nesse caso tem que ser feita a substituição ou a certificação do freio para o uso dele. Segundo o manual do fabricante e a norma ABNT NBR 16200 configura-se como fator de parada de equipamento desaprovando sua utilização.

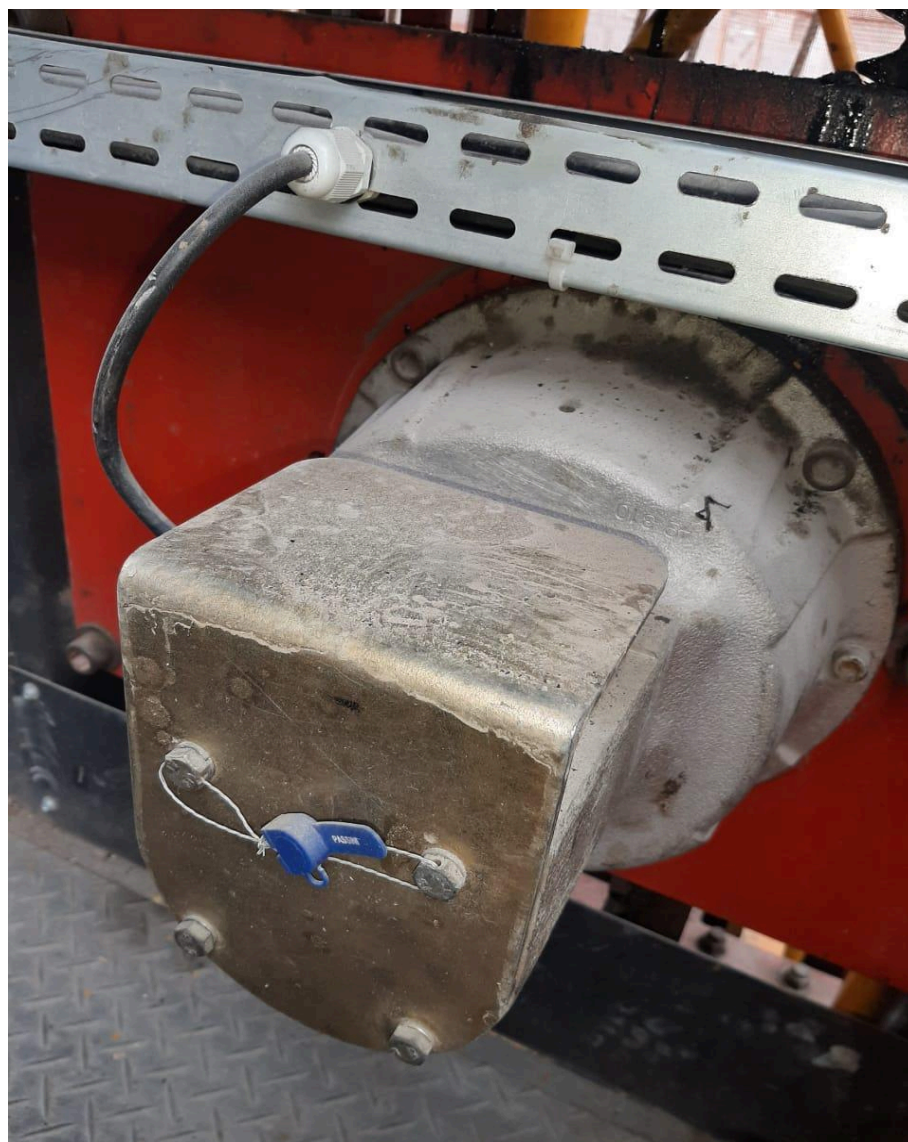
Figura 17 - Freio de segurança centrífugo inspecionado. Fonte: Autor

O freio de segurança centrífugo estava sem identificação de validade e sem certificação (FIGURA 16), onde também continha uma placa amassada com data de 2014. Conforme a norma, nesse caso tem que ser feita a substituição ou a certificação do freio para o uso do mesmo. Mediante a norma NBR 16200 itens 5.6.2 até 5.6.2.12 o freio estava em conformidade, atendendo os critérios como: lacre, dispositivo de segurança (fim de curso), adequado para o limite de peso do equipamento, armando o freio a uma velocidade superior a 0,5m/s e desarme manual.

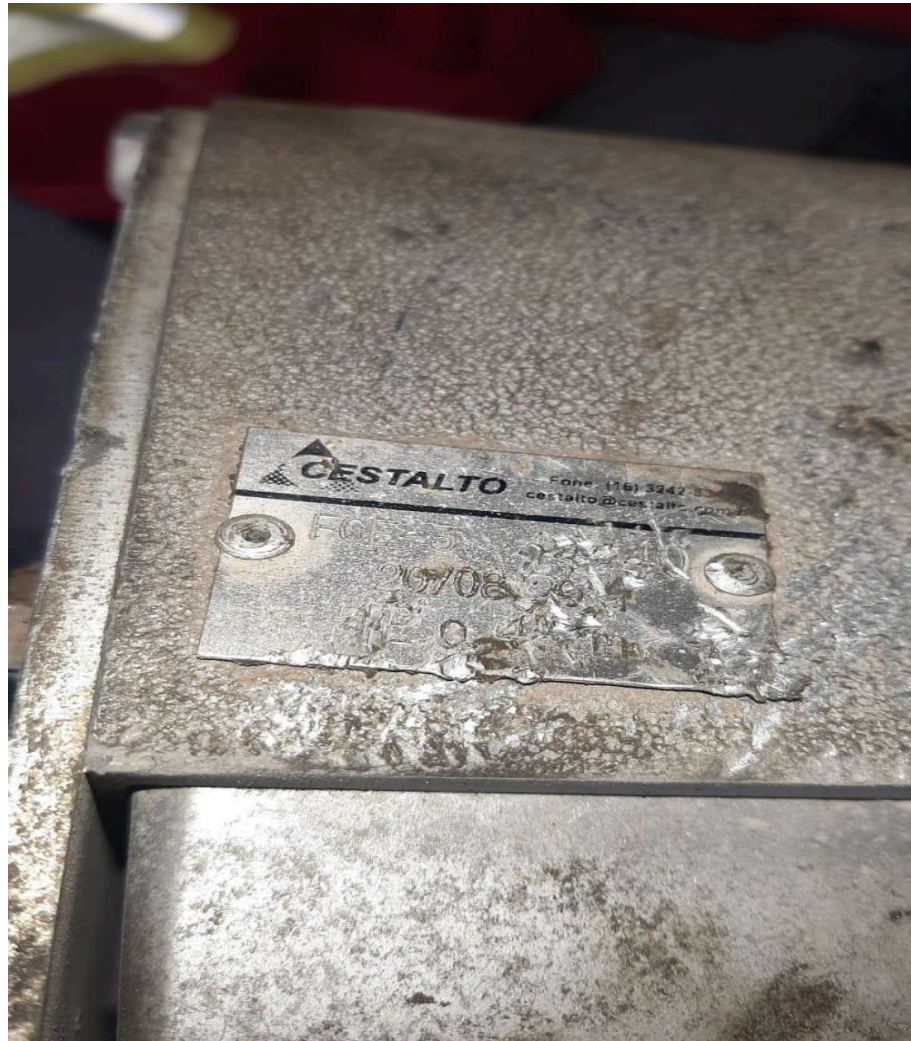
Figura 18 - Placa do freio amassada. Fonte: Autor

o manual do fabricante e a norma ABNT NBR 16200 configura-se como fator de parada de equipamento desaprovando sua utilização.

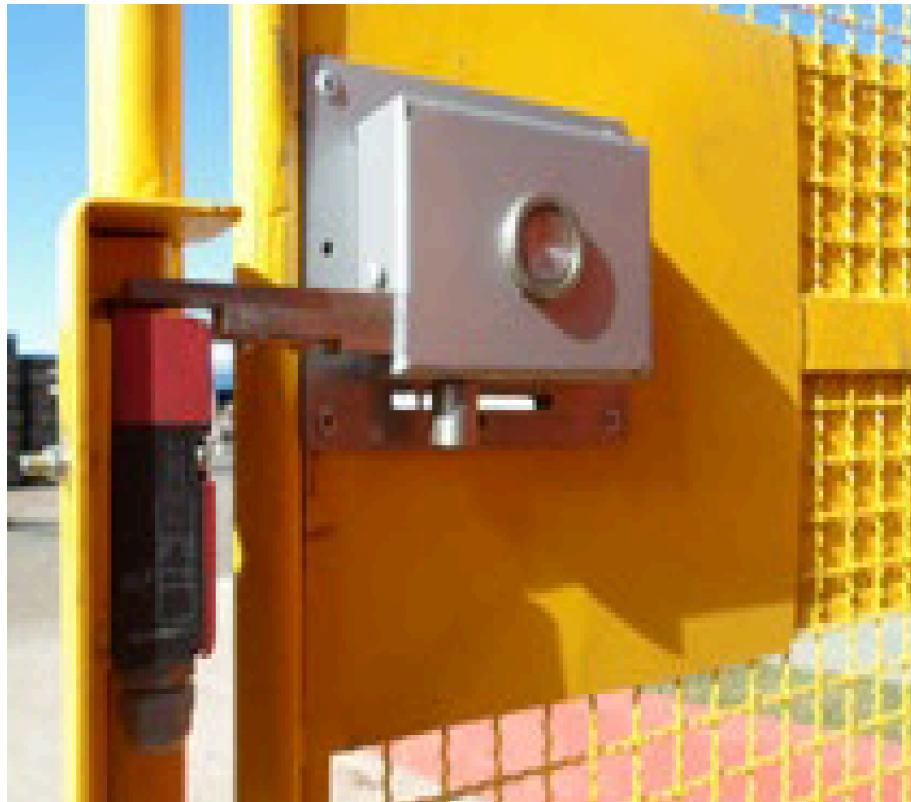
Figura 20 - Trava eletromecânica da porta da cabine. Fonte: Metax

A trava eletromecânica inspecionada estava de acordo com que a norma estabelece, assim sendo aprovada sua utilização com segurança.

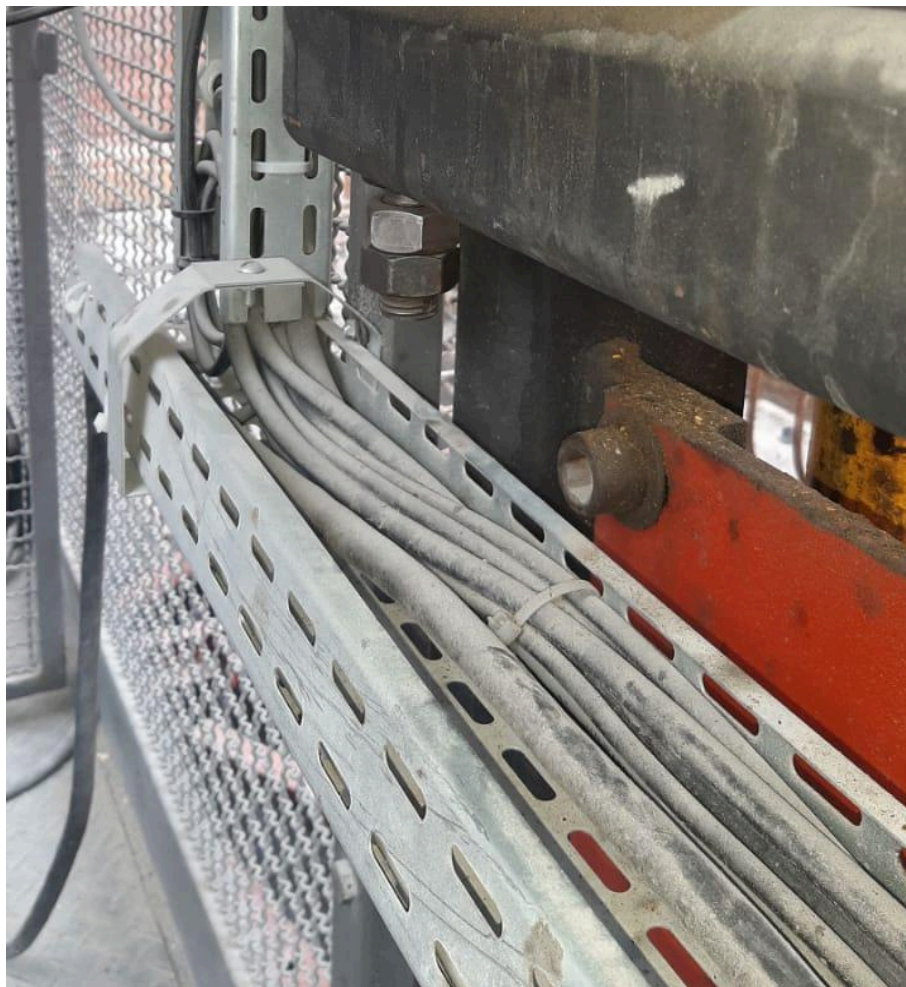
Figura 21 - Cabos elétricos do elevador de cremalheira. Fonte: Autor

Conforme a norma ABNT NBR 16200, todos os cabos e a fiação elétrica do elevador (FIGURA 21) devem ser localizados e instalados para prover proteção contra danos mecânicos. Deve-se dar atenção especial aos cabos elétricos que ficam suspensos na cabine com relação à resistência dos cabos e efeitos climáticos.

Os cabos elétricos inspecionados estavam de acordo com que a norma estabelece, assim sendo aprovada sua utilização com segurança.

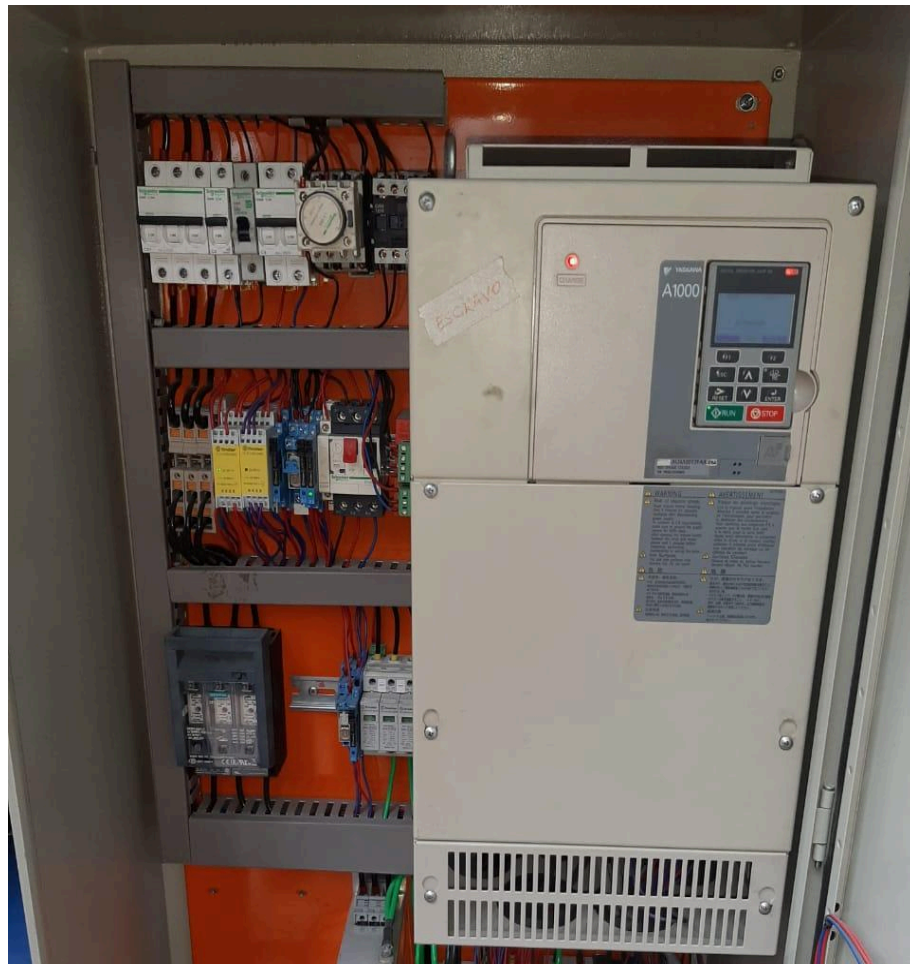
Figura 22 - Painel elétrico do elevador de cremalheira. Fonte: Autor

O painel elétrico inspecionada estava de acordo com que a norma estabelece, assim sendo aprovada sua utilização com segurança.

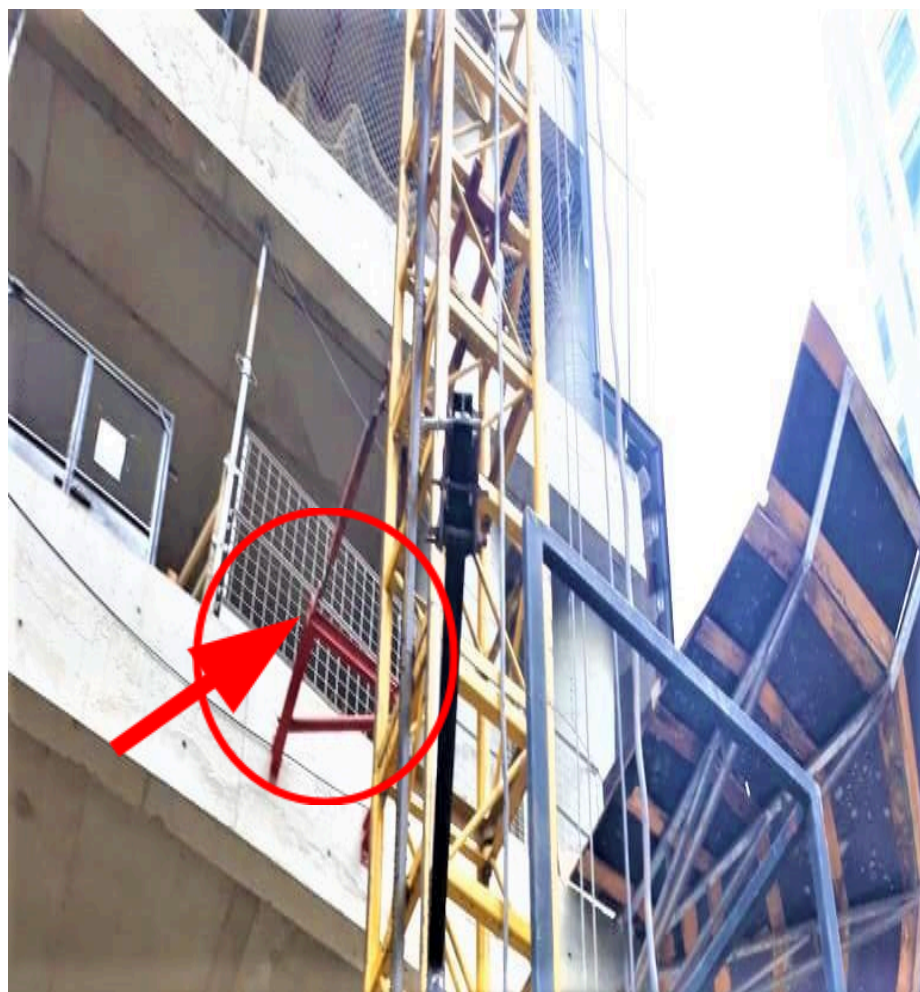
Figura 23 - Gravata ou amarração da torre do elevador de cremalheira. Fonte: Autor

A ancoragem inspecionada estava de acordo com que a norma estabelece, assim sendo aprovada sua utilização com segurança.

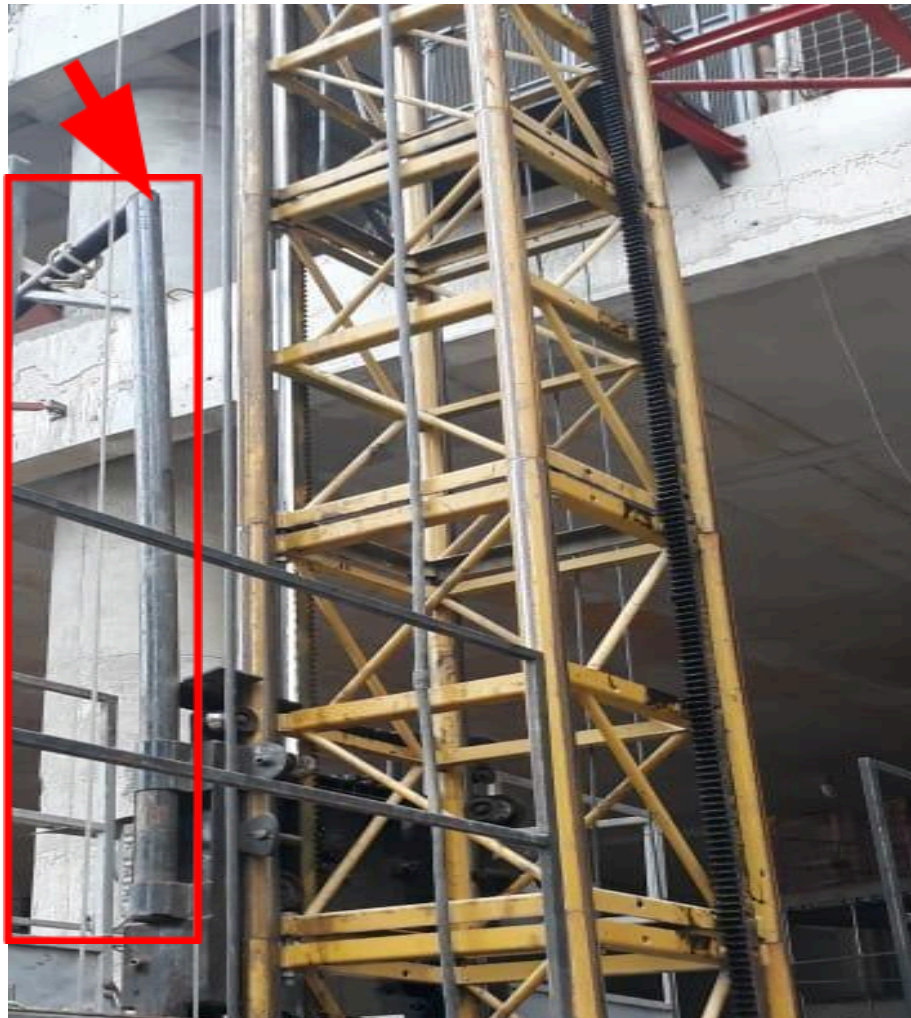
Figura 24 - Pau de carga do elevador de cremalheira. Fonte: Autor

O pau de carga inspecionada estava de acordo com que a norma estabelece, assim sendo aprovada sua utilização com segurança.

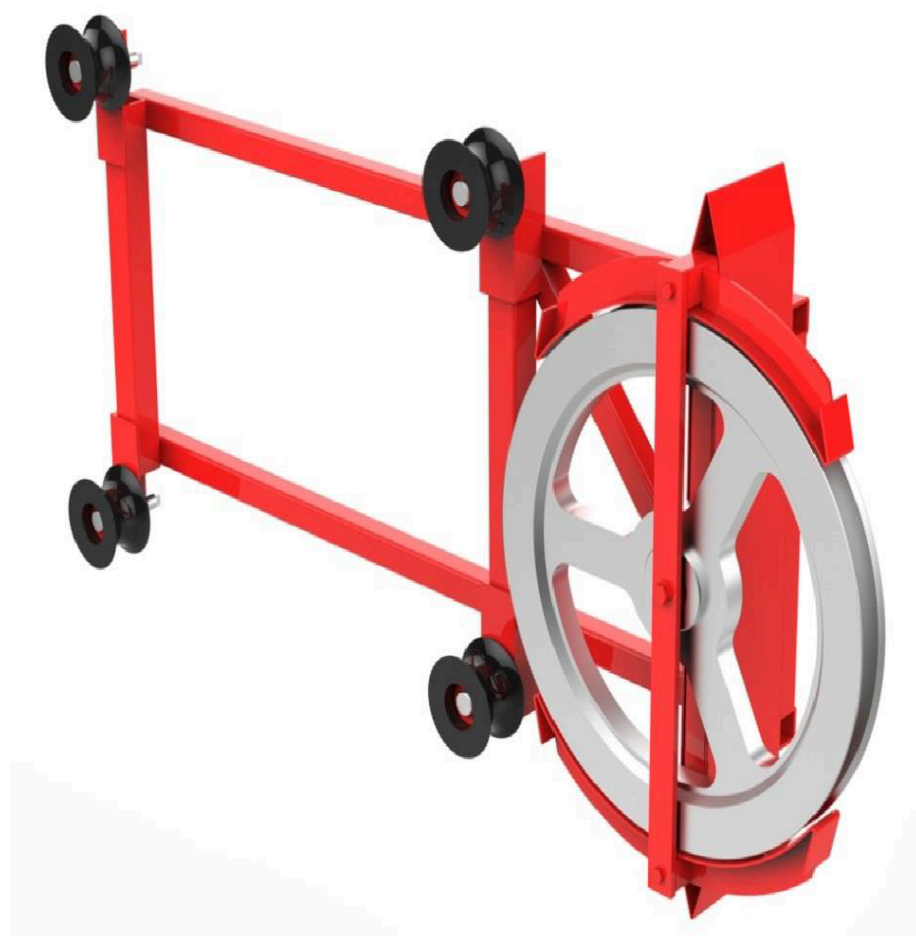
Figura 26 - Guia cabo do elevador de cremalheira. Fonte: Metax

O guia cabo elétrico é montado abaixo da cabine na torre, sendo de fácil instalação. Os tubos principais da lateral da torre que servem de guia da cabine também servem de guia para o guia cabo elétrico. Estes dispositivos deixam o cabo elétrico menos vulnerável à ação do vento.

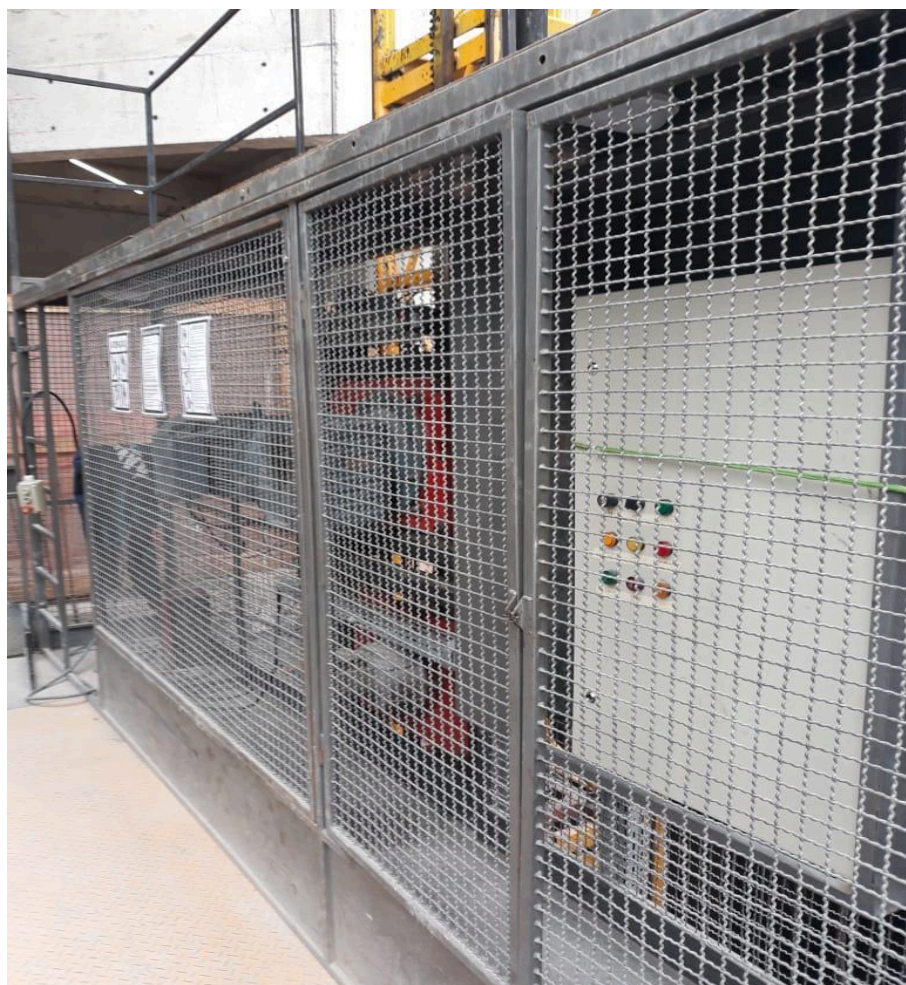
Figura 27 - Grade de proteção da base do elevador de cremalheira. Fonte: Autor

A grade de proteção do elevador de cremalheira inspecionado estava em conformidade com a norma, pois estava cobrindo toda base do elevador para impedir o acesso dos usuários enquanto o elevador estivesse em operação e não tiver permissão para ter acesso ao elevador.

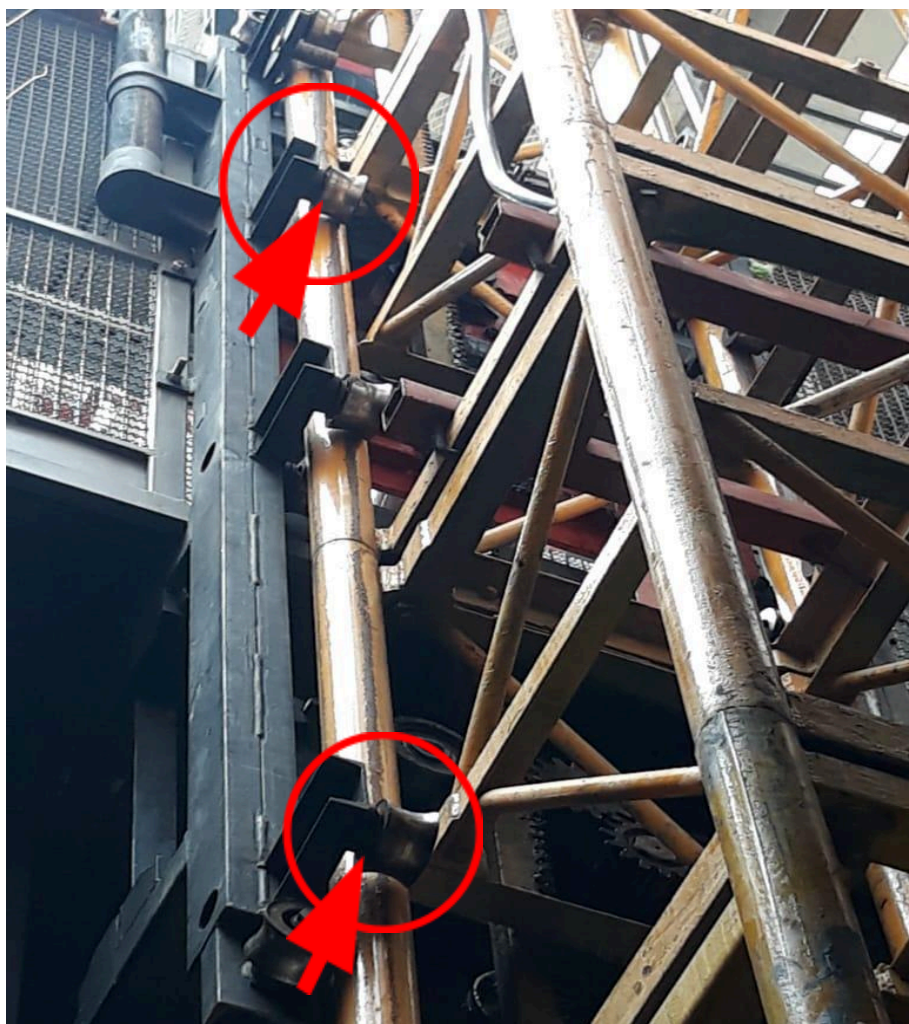
Figura 32 - Folga nos roletes da cabine. Fonte: Autor

De acordo com a (FIGURA 32) os roletes do guia da cabine estavam com folga além do permitido tendo que ter uma regulagem dos roletes. Segundo o manual do fabricante e a norma ABNT NBR 16200 configura-se como fator de parada de equipamento desaprovando sua utilização.

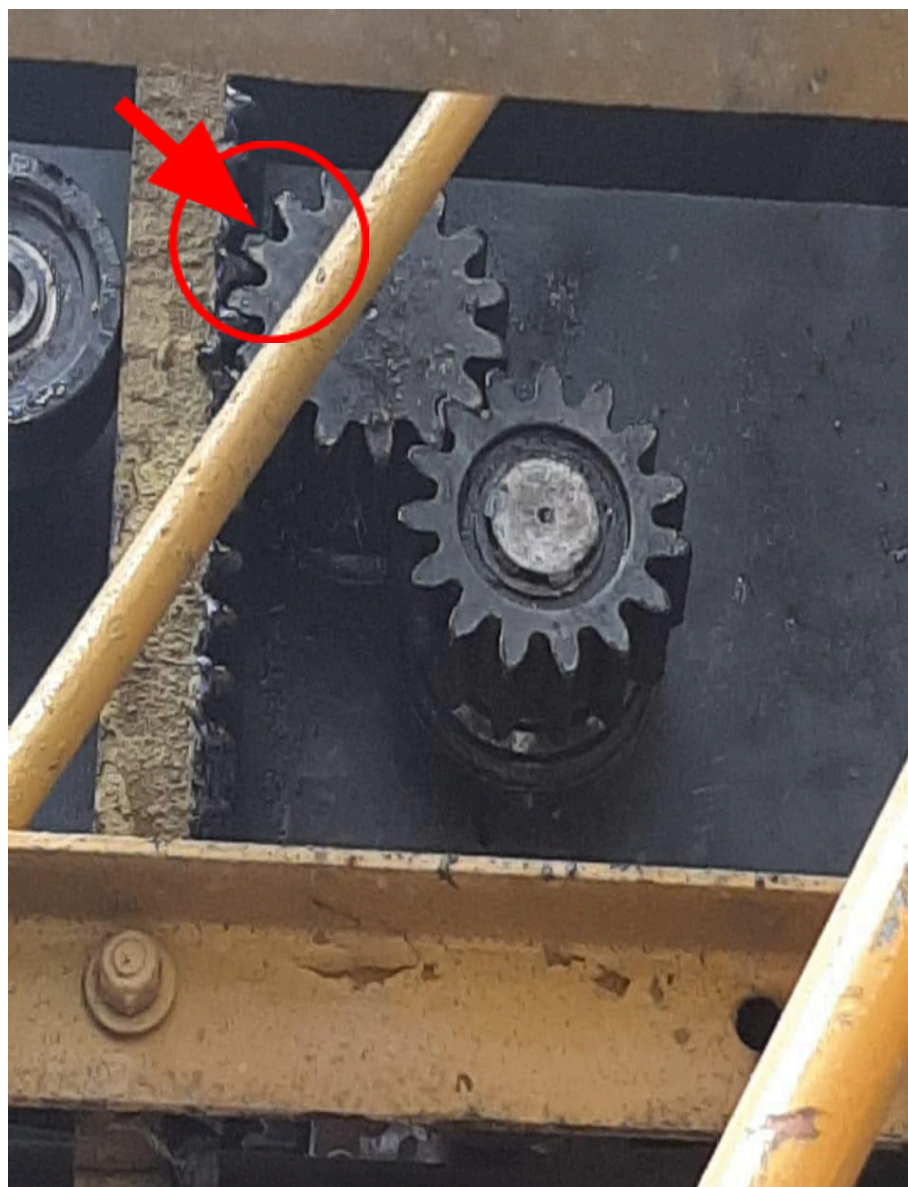
Figura 34 - Pinhão desgastado. Fonte: Autor

de segurança mínimo de 2,0 com base no limite de fadiga quanto à resistência dos dentes, e coeficiente de segurança mínimo de 1,4 com base no limite de fadiga ao desgaste.

Devem-se trocar todos os pinhões tanto nos conjuntos de acionamento com dois motores como no de três motores.
