Denuncia uso bioestabilizado y residuos ilegales en Camporrobles

**EN RELACIÓN CON RESIDUOS USADOS COMO FERTILIZANTES EN CAMPORROBLES (VALENCIA) PROHIBIDOS PARA TAL FIN Y ENTERRAMIENTO NO PERMITIDO DE RESIDUOS**

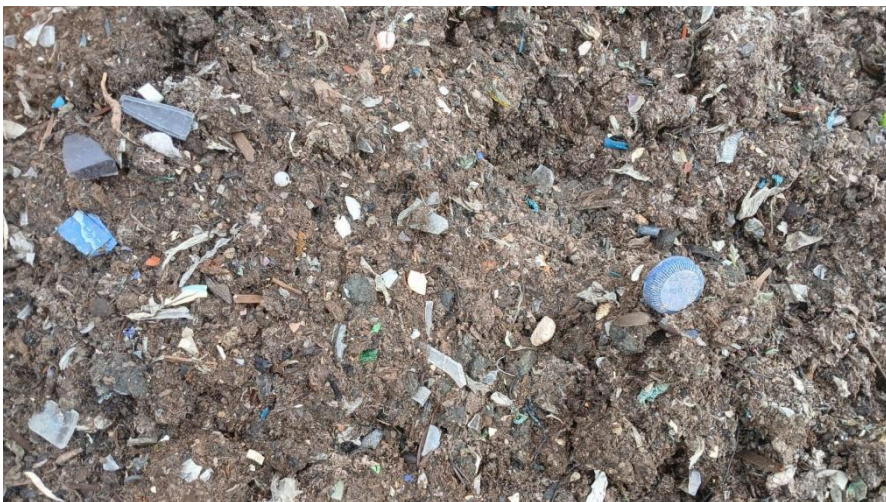
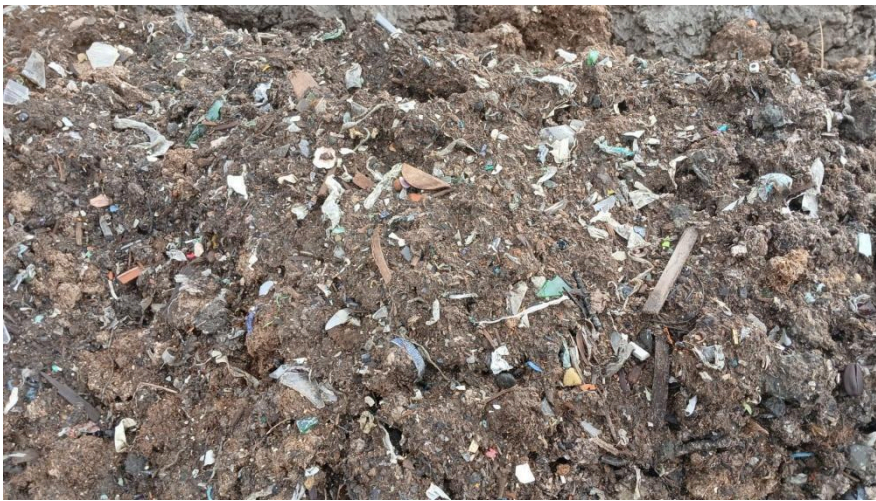
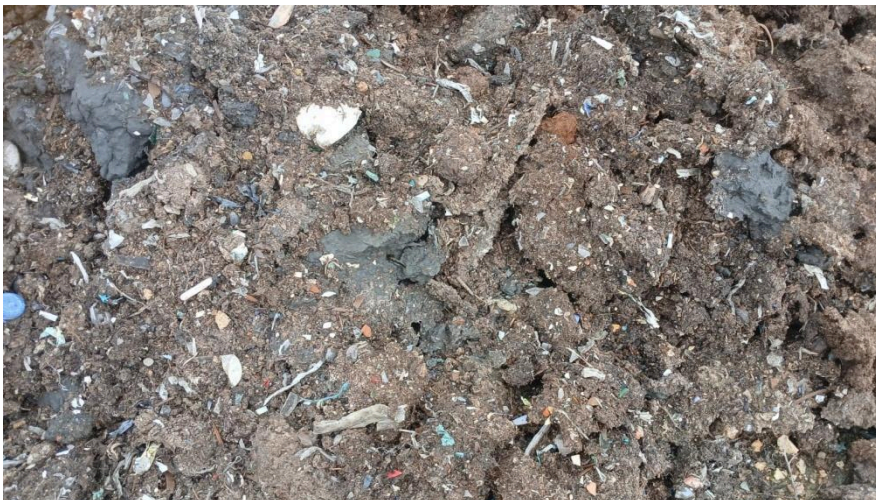
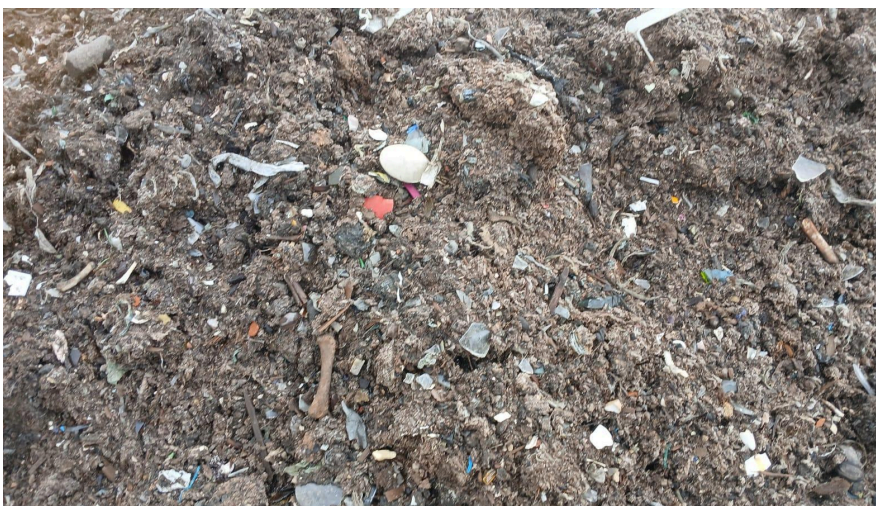
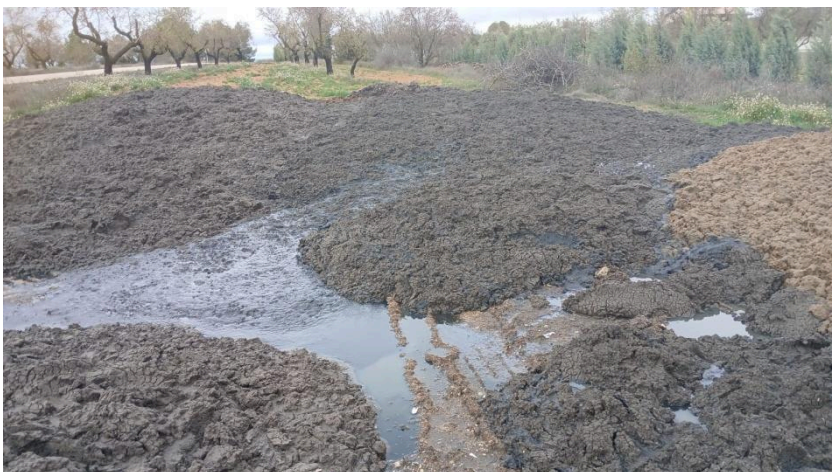
**PUNTO 1:**

Presencia de lodos de distintos tipos, con gran cantidad de lixiviados por la lluvia, se mezclan con restos de desbaste o de cribado, totalmente prohibidos para su valorización agrícola

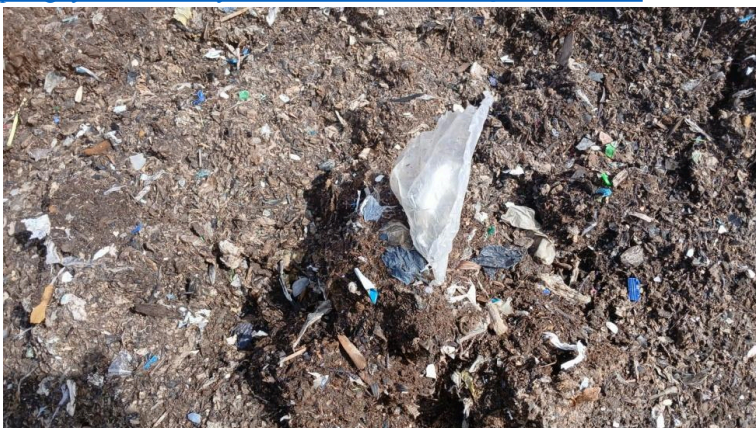
**PUNTO 2:**

Mezcla de montones de lodos con montones de restos de desbaste o de cribado, totalmente prohibidos para su valorización agrícola

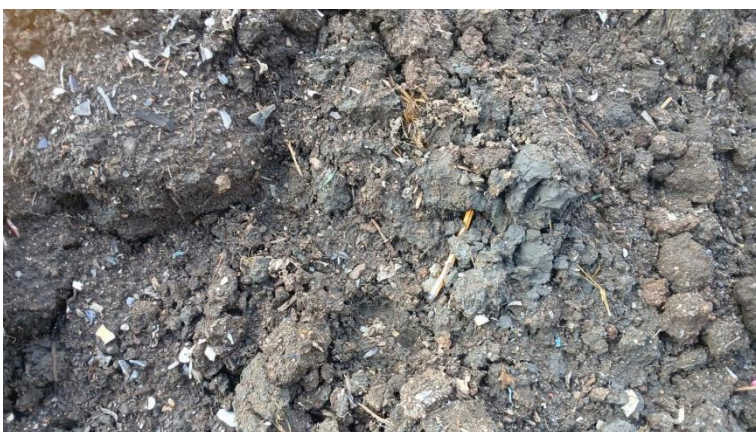
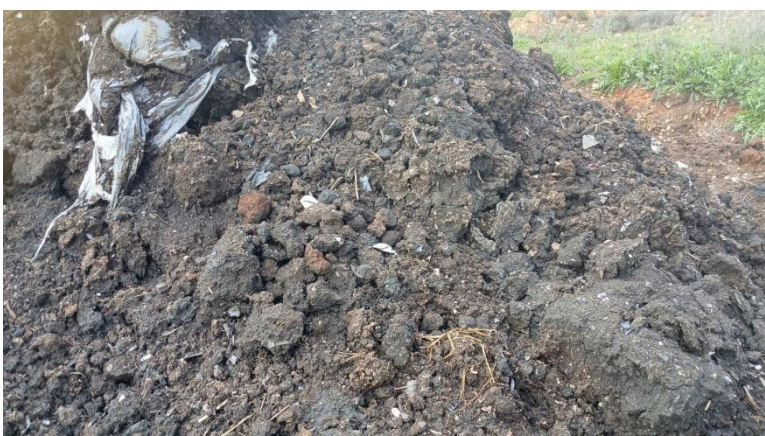
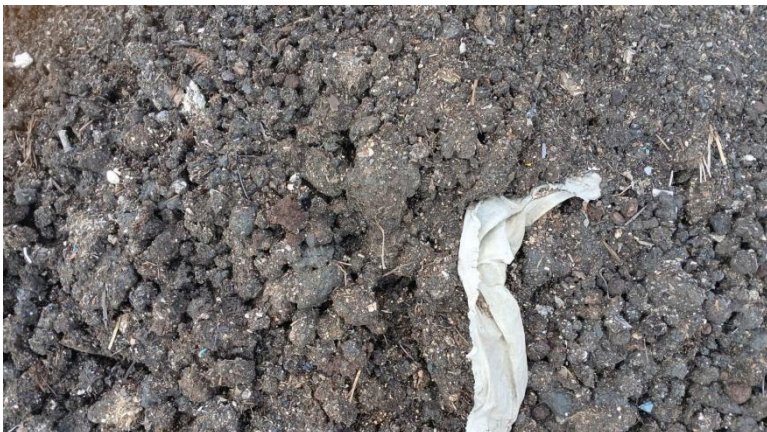
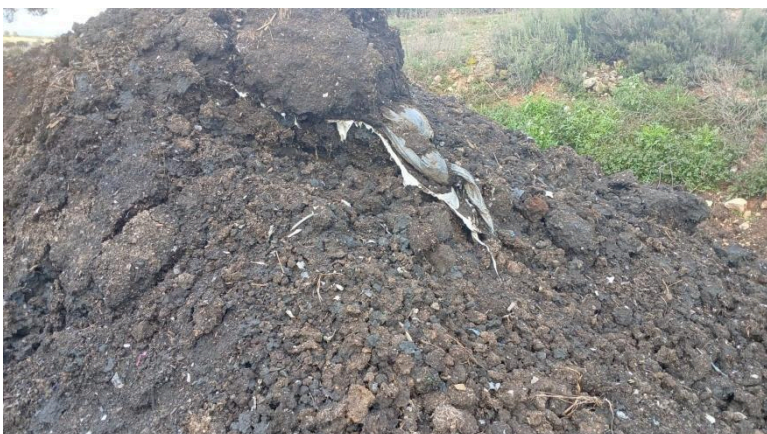
**PUNTO 3:**

Se ha efectuado el mezclado de lodos convencionales con restos de desbaste y de cribado, con gran cantidad de material plástico y vidrios de más de 3 cms y otros restos sólidos

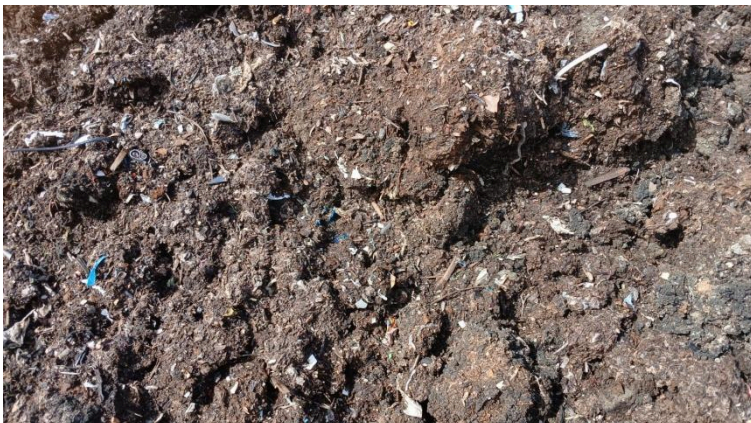
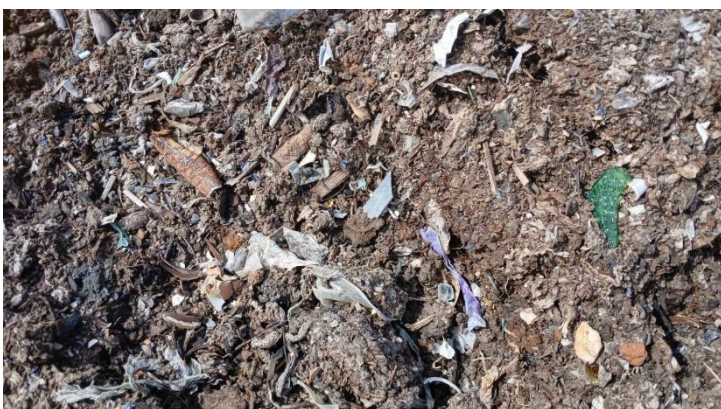
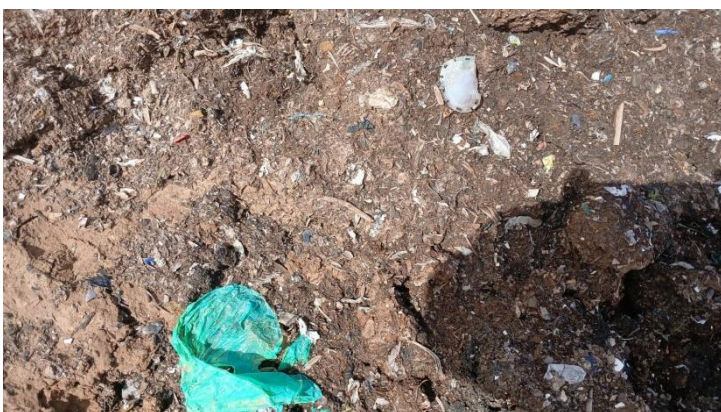
**PUNTO 4:**

Se ha efectuado el mezclado de lodos convencionales con restos de desbaste y de cribado, con gran cantidad de material plástico y vidrios de más de 3 cms y otros restos sólidos

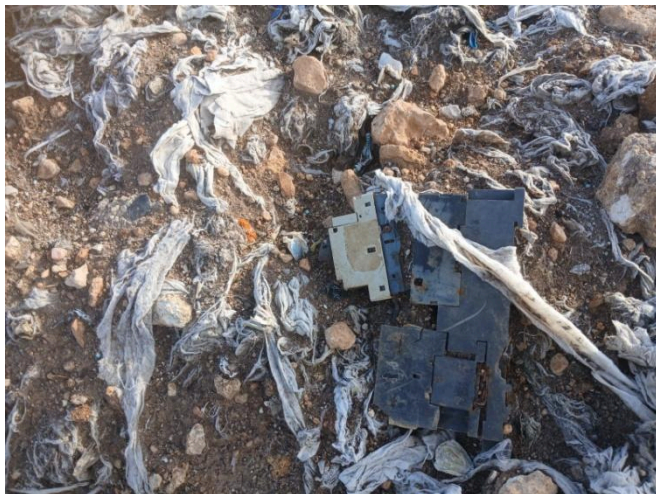
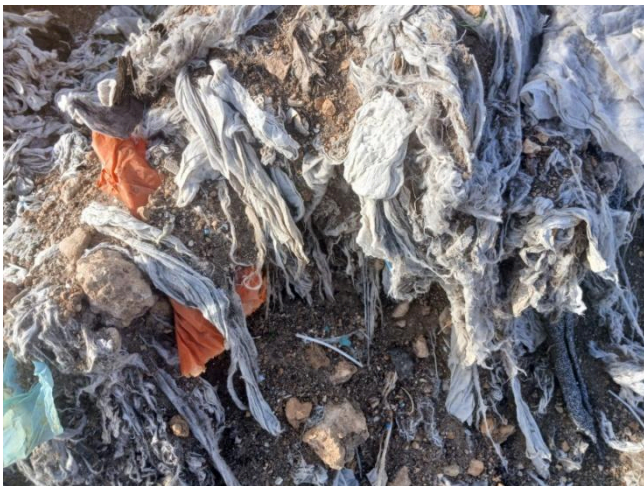
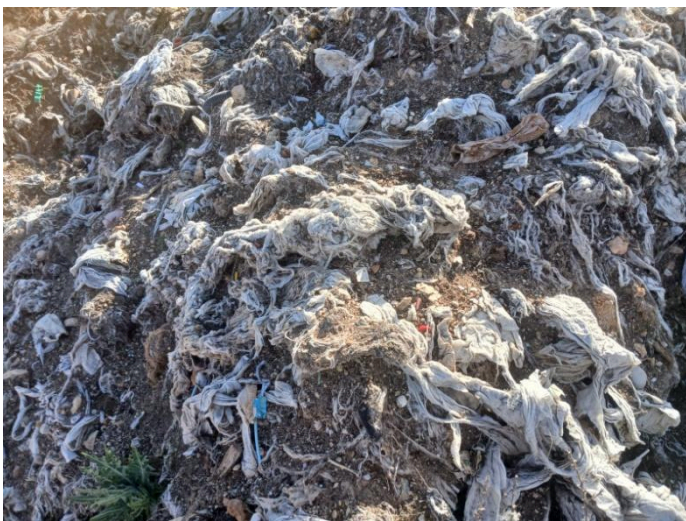
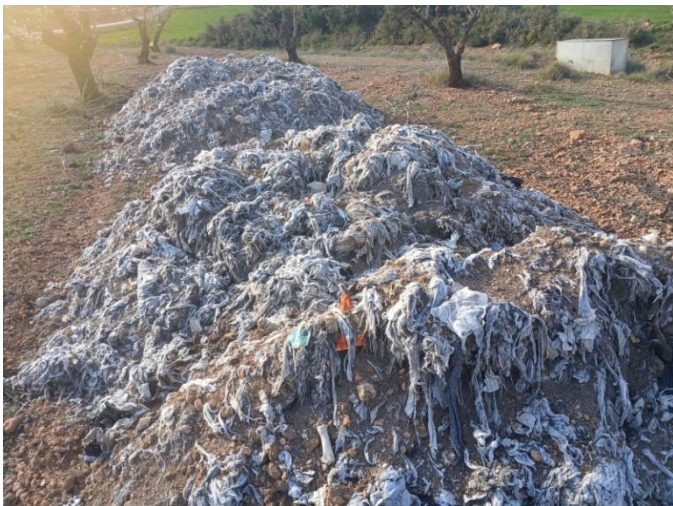
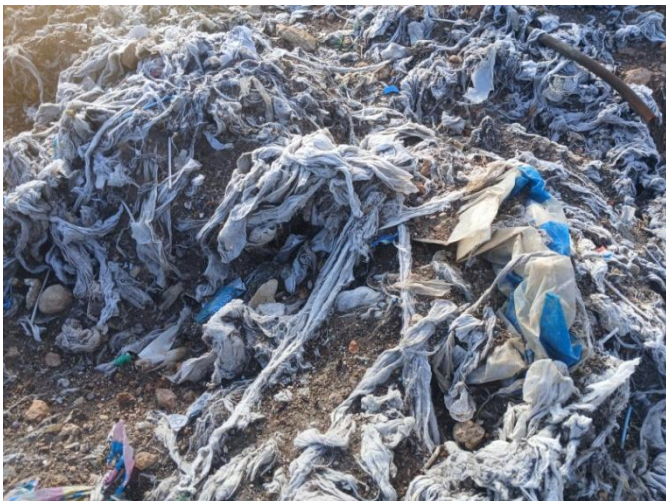
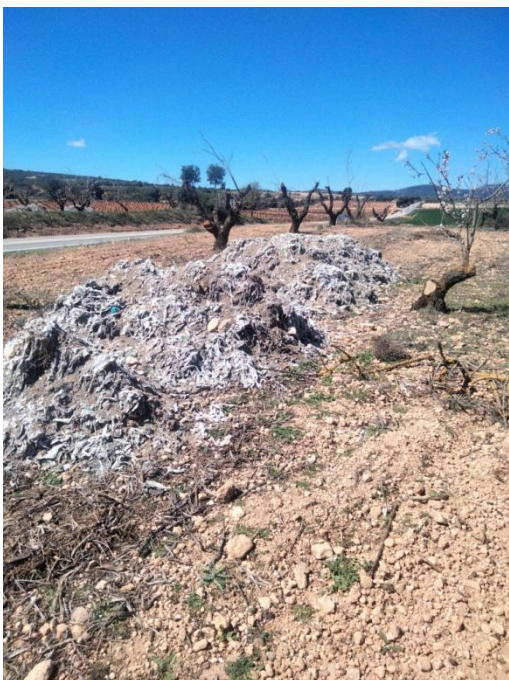
**PUNTO 5:**

3. Mas recientemente se han detectado vertidos de camiones de montones con presencia masiva de toallitas húmedas no biodegradables y residuos plásticos y de todo tipo de gran tamaño que permanecen amontonados en los campos a la espera de ser presumiblemente utilizados para valorización agrícola.

Montones dónde aparecen mezclados todo tipo de residuos de gran tamaño junto con las llamadas toallitas húmedas de tejidos sintéticos no biodegradables

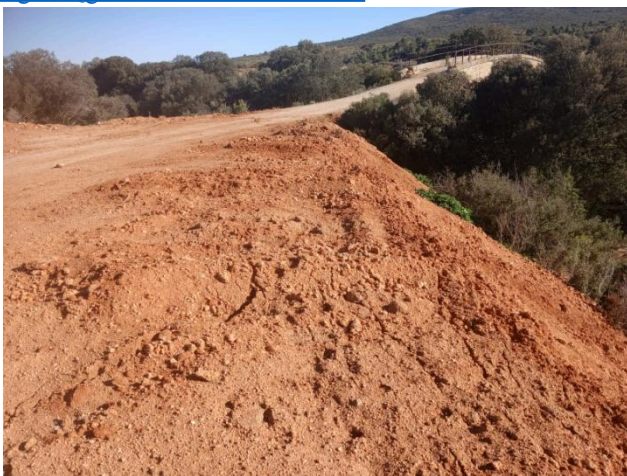
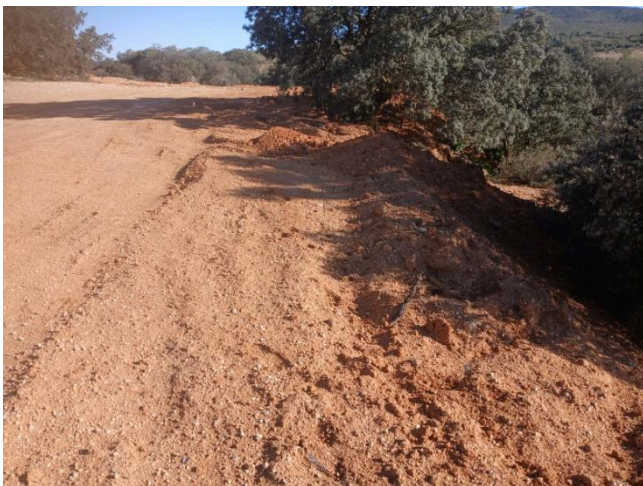
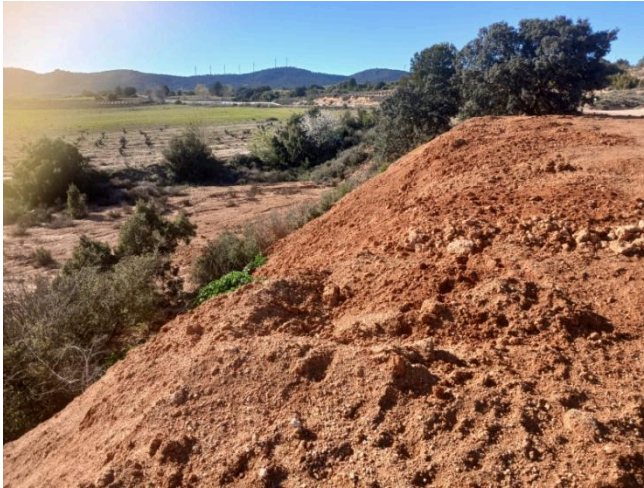
**PUNTO 6:**

4. También se ha detectado un punto dónde se procedió a abocar un número indeterminado de camiones en una ladera de un campo procediendo a su enterramiento inmediato.

Puede apreciarse la aparición de grietas por el carácter esponjoso de los residuos depositados
