**“Idro Baita Adamè”**

**Relazione tecnico-ambientale**

**Redatta dal Comitato per la Difesa del  
Parco Regionale dell’Adamello**

*Ultimo aggiornamento: 25 luglio 2025*

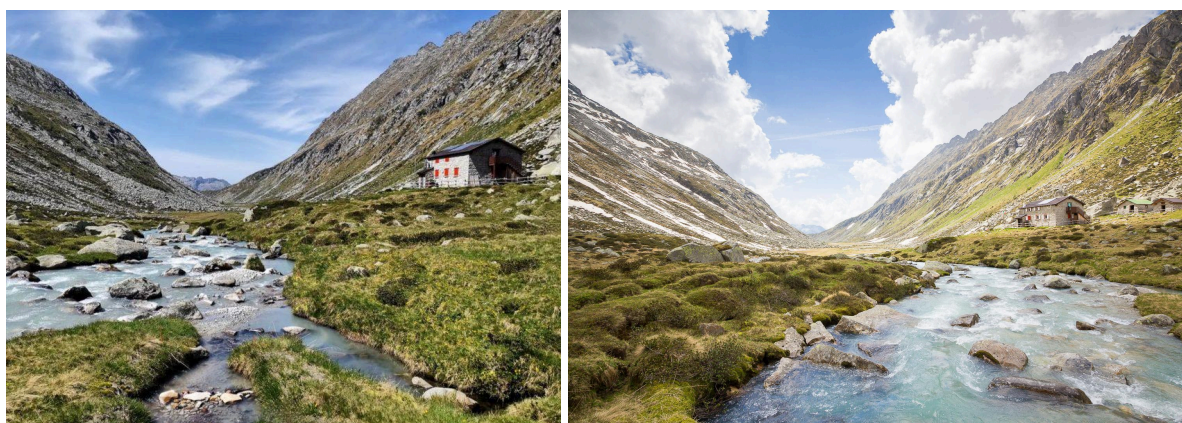
*Stato dell'area pre-costruzione dell'opera “Idro Baita Adamè”*

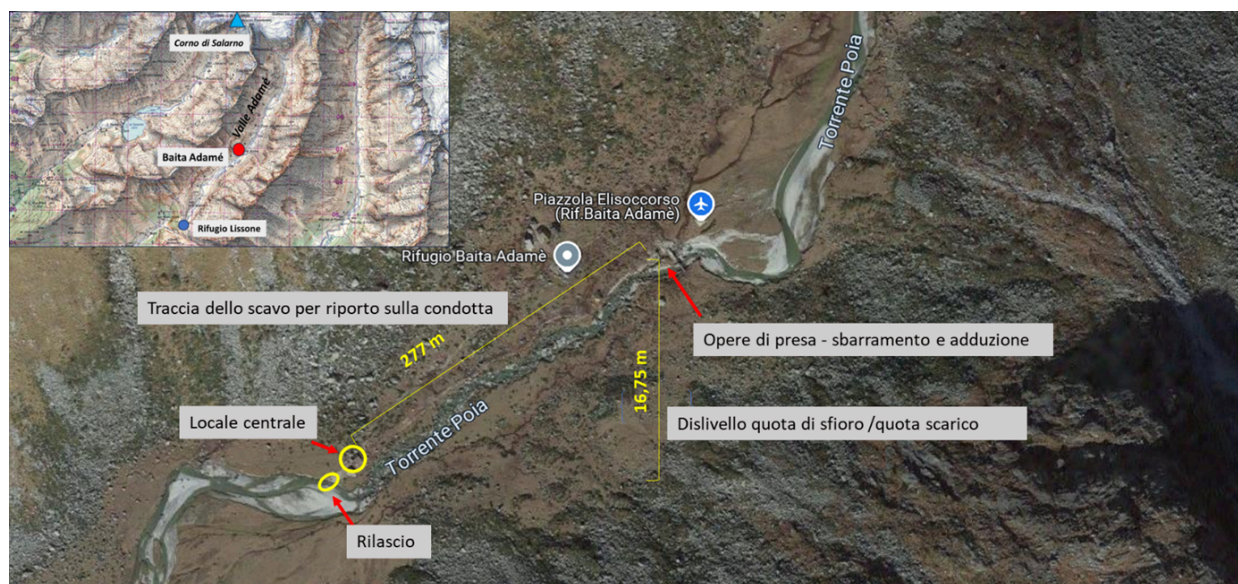
La centralina è stata realizzata in un'area periglaciale e sfrutta il salto di quasi 17 m lungo le rapide della terza soglia della valle glaciale dell'Adamè (Figura 2). Ad ogni soglia corrisponde una piana alluvionale generata dal riempimento delle sovra-escavazioni del ghiacciaio generate nel corso del suo movimento verso valle. La piana a monte della derivazione della centralina ha una lunghezza di circa 600 m per una larghezza di oltre 100m.

*Figura 1 - L'opera nel contesto delle rapide della terza soglia*

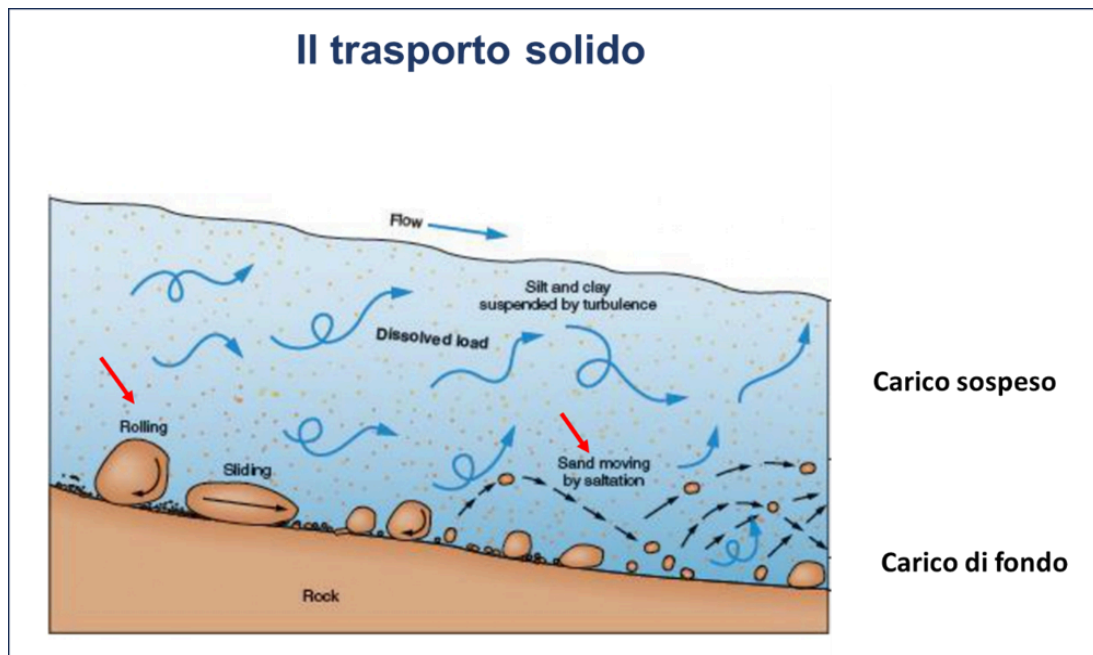
I sedimenti movimentati dal torrente provengono principalmente dalle morene sul fronte del ghiacciaio e da quelle laterali sui fianchi della valle e il trasporto solido, costituito da ghiaie e sabbie, avviene principalmente sul fondo del torrente con meccanismi di rotolamento e saltellamento, agevolati dalla forma quasi sferica dei ciottoli (figura 3).

*Figura 2 - Il trasporto solido*

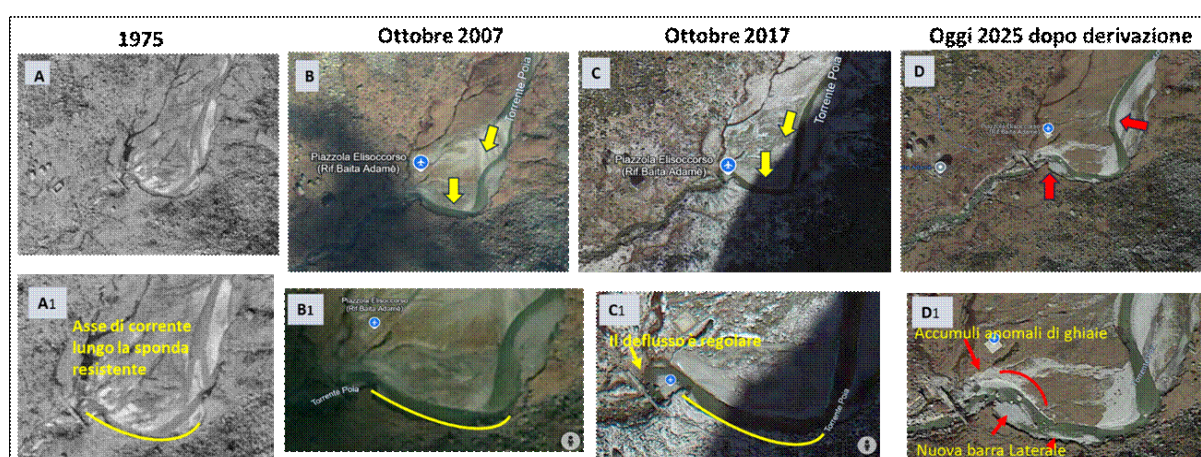
Nei riquadri A1, B1, C1 e D1 è rappresentato il dettaglio delle stesse immagini evidenziando come sia nel 1975 che 2007 e nel 2017 l'asse di corrente nel tratto del

canale est-ovest rimanga a ridosso della sponda sud e che il deflusso in prossimità della rottura di pendenza a monte del ponticello si mantenga regolare, senza evidenza di intoppi. Nell'immagine del 2025 la situazione cambia radicalmente con la creazione di una significativa barra laterale a ridosso della sponda est-ovest e con l'evidente accumulo di materiale a monte della traversa, generato dallo sbarramento necessario all'adduzione dell'acqua nella condotta. Il doppio cambio di direzione del torrente a ridosso dell'opera di presa tende a ridurre l'energia del sistema e, dato che il rapporto tra la velocità della corrente e la capacità di trasporto non è lineare, anche una modesta riduzione di energia dovuta alla parziale ostruzione del flusso può indurre una repentina deposizione dei sedimenti, richiedendo continui interventi di ripristino.

Figura 3 - Evoluzione della morfologia del torrente Poia (immagini satellitari)

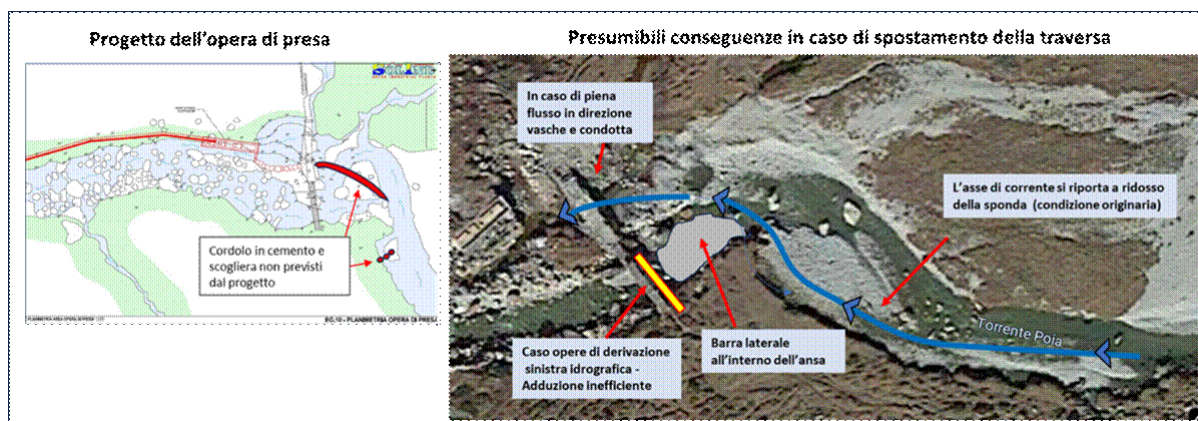
In questo contesto sfavorevole lo spostamento della traversa in sponda sinistra rimodellerebbe la morfologia del torrente, ripristinando tendenzialmente le geometrie precedenti, con erosione lungo la sponda sud e formazione della barra all'interno dell'ansa, con un accumulo ancora più accentuato dovuto al rallentamento del flusso in sponda sinistra (figura 6). Anche l'adduzione alle vasche oltre ad essere tecnicamente complessa, risulterebbe del tutto inefficace.

Figura 5 - Possibili conseguenza in caso di spostamento della traversa

Un'ulteriore conseguenza della modifica sarebbe quella di uno spostamento del flusso del torrente decisamente in sponda destra mettendo ulteriormente a repentaglio, nel caso di eventi estremi, le vasche ed in particolare la condotta posata precariamente fuori terra.

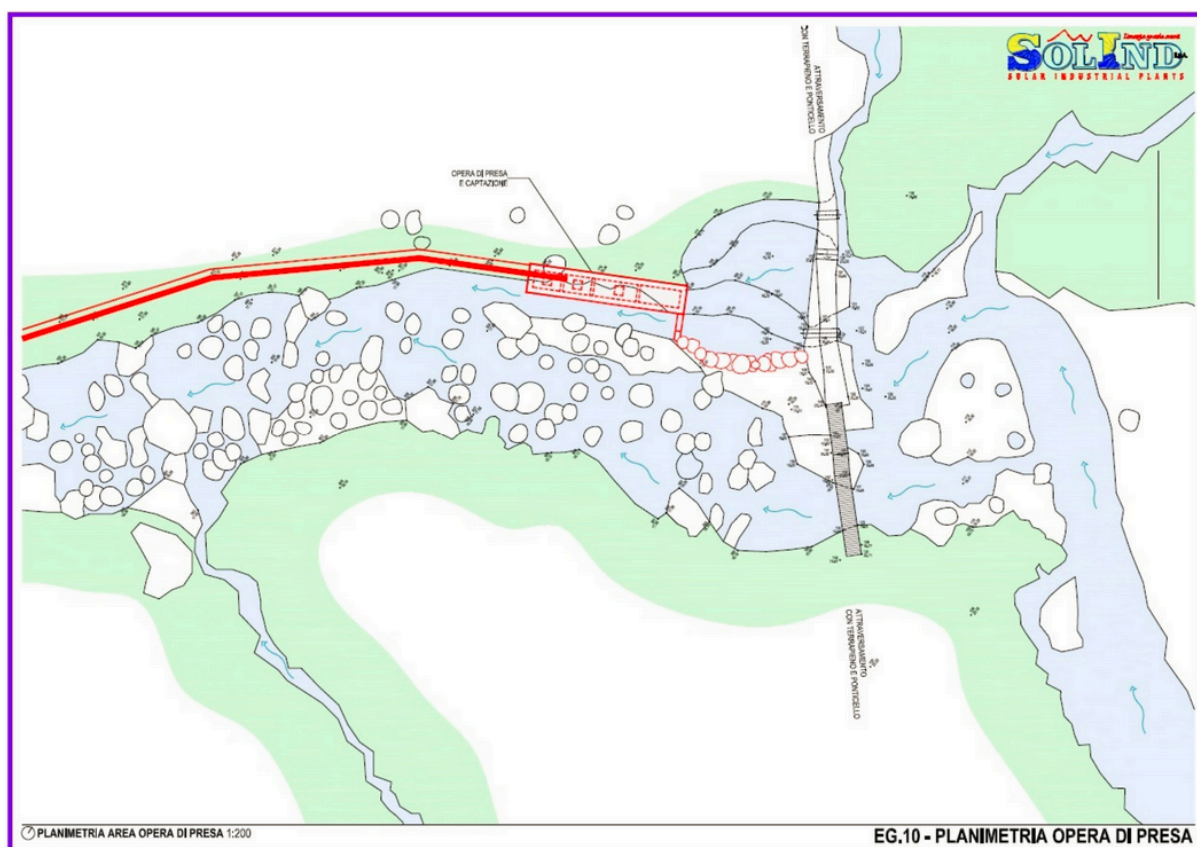
*Figura 7 - Planimetria opera di presa*

Si noti come nelle intenzioni iniziali del progetto tutto l'intervento pianificato si estenda **a valle** del ponticello preesistente. Come ben descritto nel paragrafo dedicato agli impatti sulla morfologia fluviale, determinatisi a seguito della realizzazione dell'opera di presa, in corso d'opera si è resa necessaria la costruzione di un muro d'argine in calcestruzzo e massi, collocato **a monte** del ponticello, si suppone con la funzione di direzionare e convogliare il flusso delle acque verso il bacino di raccolta dell'opera di presa.

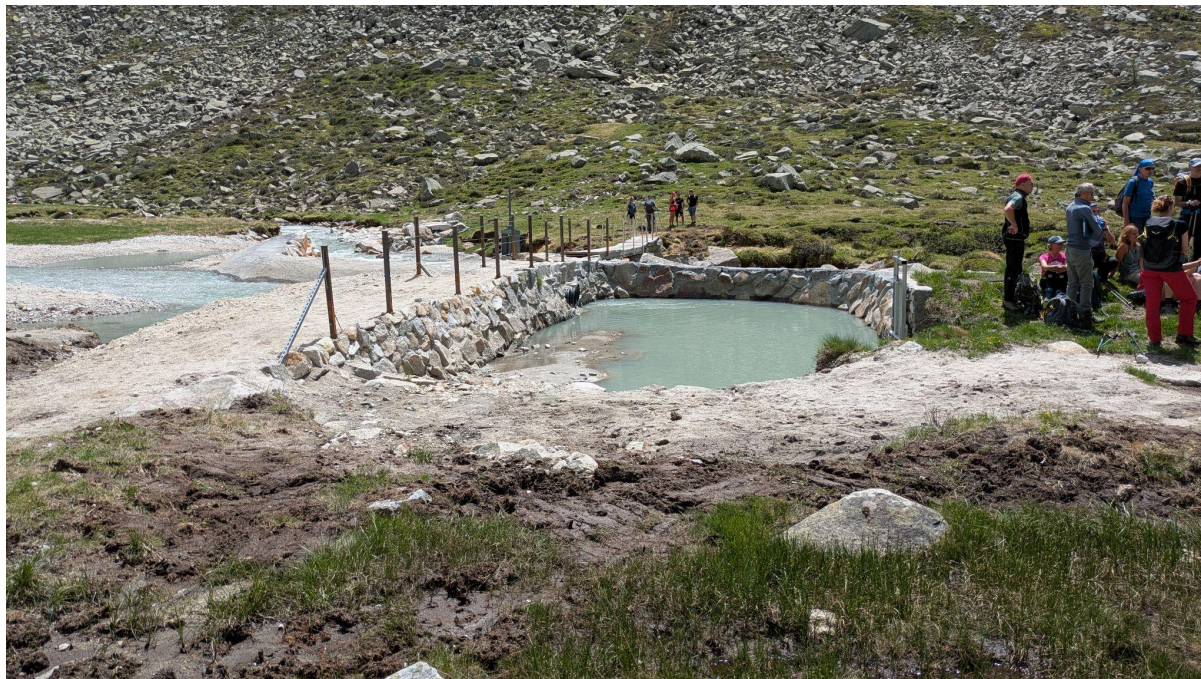
*Foto 1*

| <b>Area di rischio</b> | <b>Evidenza in foto</b> | <b>Prescrizioni di riferimento (D.Lgs 81/2008 + Linee-guida INAIL)</b> | <b>Criticità riscontrata</b> |
|---|---|---|---|
| <b>Perimetrazioni e interdizione ai non addetti</b> | Assenza di reti arancioni, tabelle "lavori in corso", cancelli d'accesso (foto 1). | Delimitare il cantiere, segnalare accesso vietato ai non autorizzati. | Cantiere <b>non segregato</b> : rischio interferenza terzi-lavori. |
| <b>Protezione cadute dall'alto / in acqua</b> | Muri in pietra e sponde scavate a picco sul torrente; parapetti in acciaio solo in fase di posa, assenza di corrimano e tavola fermapiè (foto 1, 4). | Parapetti completi (montante-corrimano o-traversa intermedia-tavola) sui dislivelli > 2 m o bordi acqua. | Parapetti <b>provvisori/incompleti</b> ⇒ rischio caduta in alveo. |

| <b>Viabilità interna</b> | Nessuna segnalazione di senso unico, carichi sospesi o piazzole di manovra; passaggio misto pedoni-mezzi (foto 1 e 3). | Separazione percorsi pedonali/veicoli; segnaletica UNI EN ISO 7010. | Percorsi <b>non segregati</b> → rischio investimento escursionisti. |

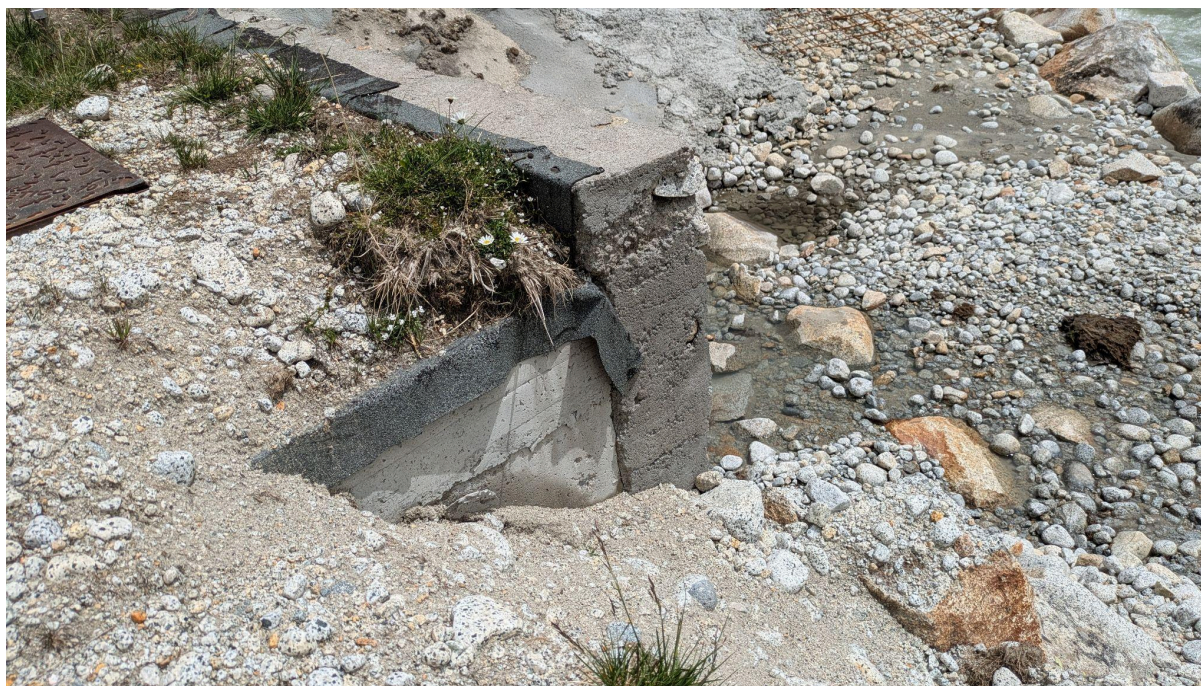
*Foto 2*

| <b>Ferriera e spigoli vivi</b> | Barre d'armatura e rete elettrosaldata affioranti (foto 2 e 4); blocchi di pietra con spigoli a filo passaggio pedonale. | Tondini sporgenti da proteggere con cappellotti antiurto; aree ferrose delimitate. | Barre <b>scoperte</b> → rischio impalamento/ferite. |
| <b>Stabilità scarpate e piste di cantiere</b> | Evidenti segni di erosione e cedimenti ai bordi del rilevato in materiale sciolto (foto 2 e 4); tracce di pneumatici che hanno smosso torba umida (foto 3); mancanza di inerbimenti efficaci, instabilità del suolo e del cotico erboso (foto 5 e 6). | Le scarpate devono essere stabilizzate o protette. | Versanti non consolidati -> cedimento e ruscellamento limo nel corso d'acqua. |

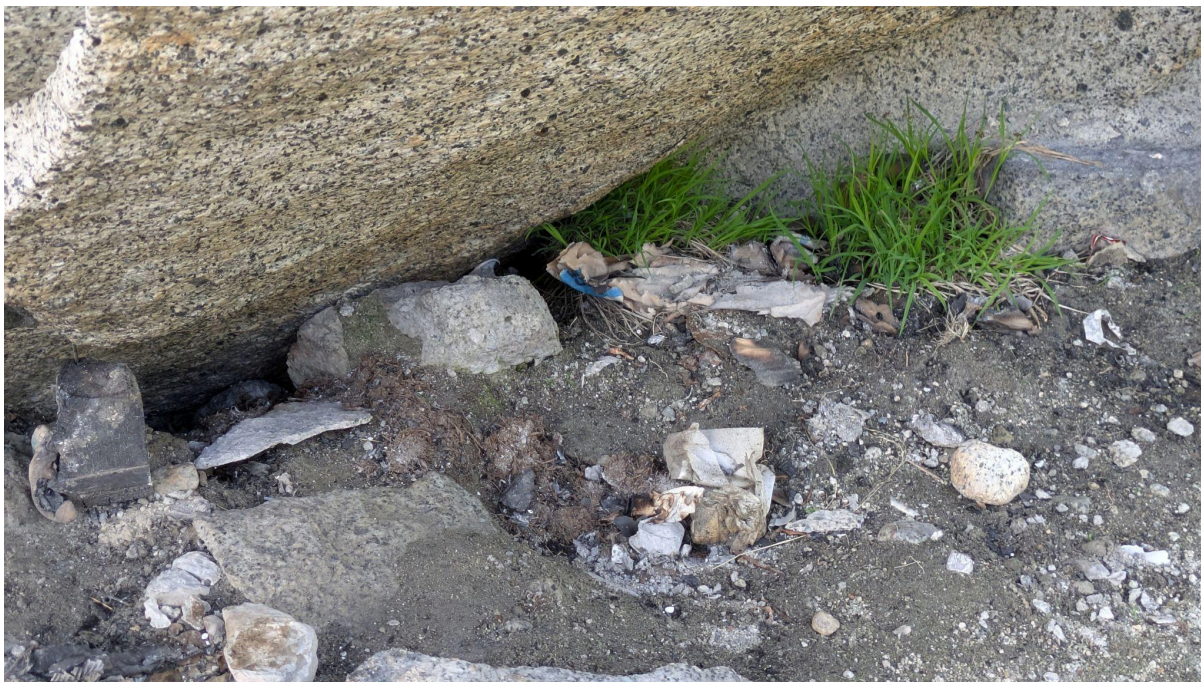
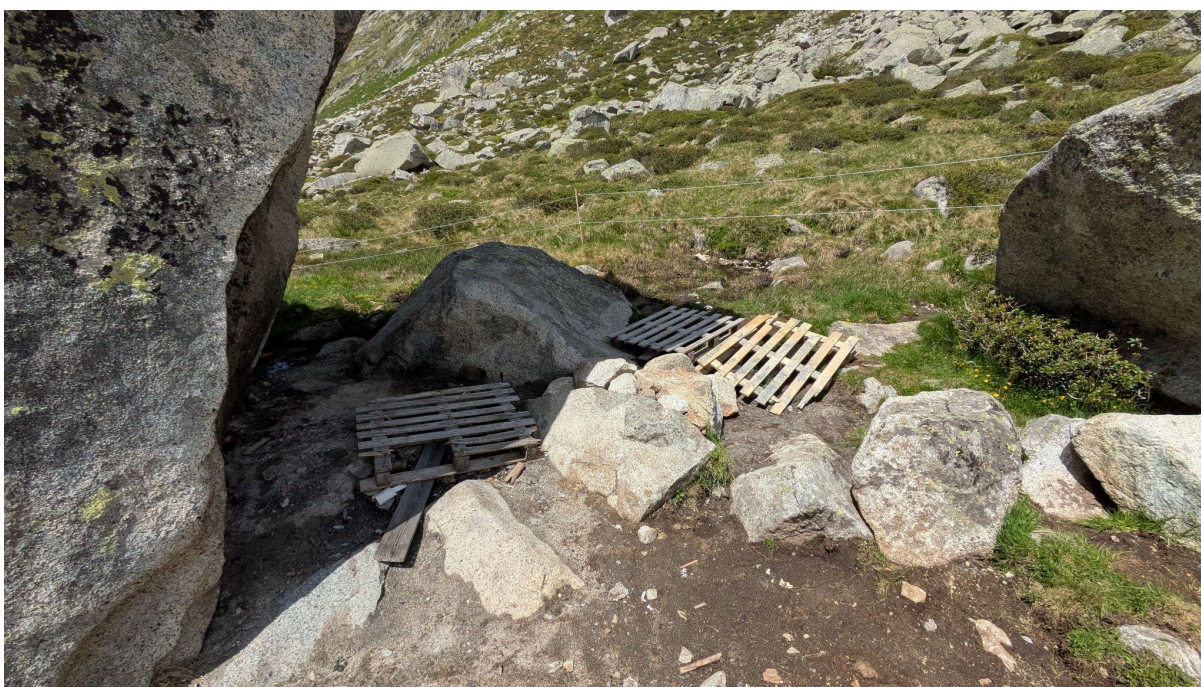
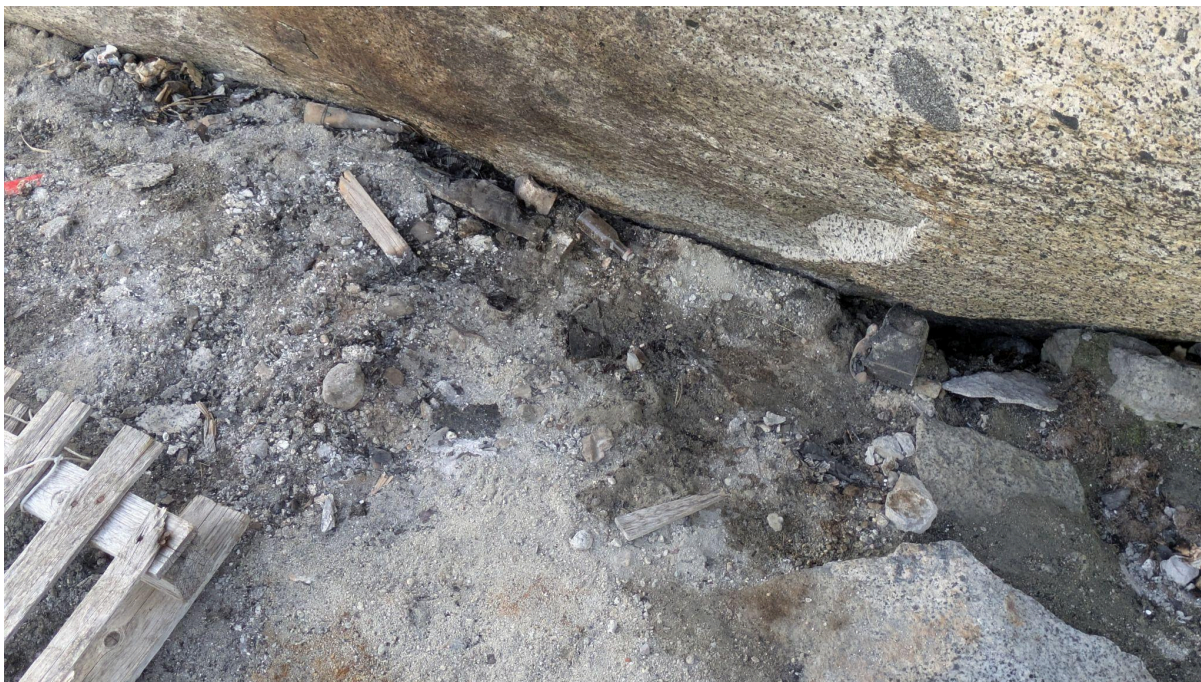
Bruciare rifiuti (plastica, carta, ecc.), foto 7, 8 e 9, dentro un sito Natura 2000 costituisce una violazione di due filiere normative convergenti:

In un sito Natura 2000 il fuoco di rifiuti non è un semplice illecito amministrativo: è un delitto ambientale con pene detentive, aggravato dal contesto protetto.

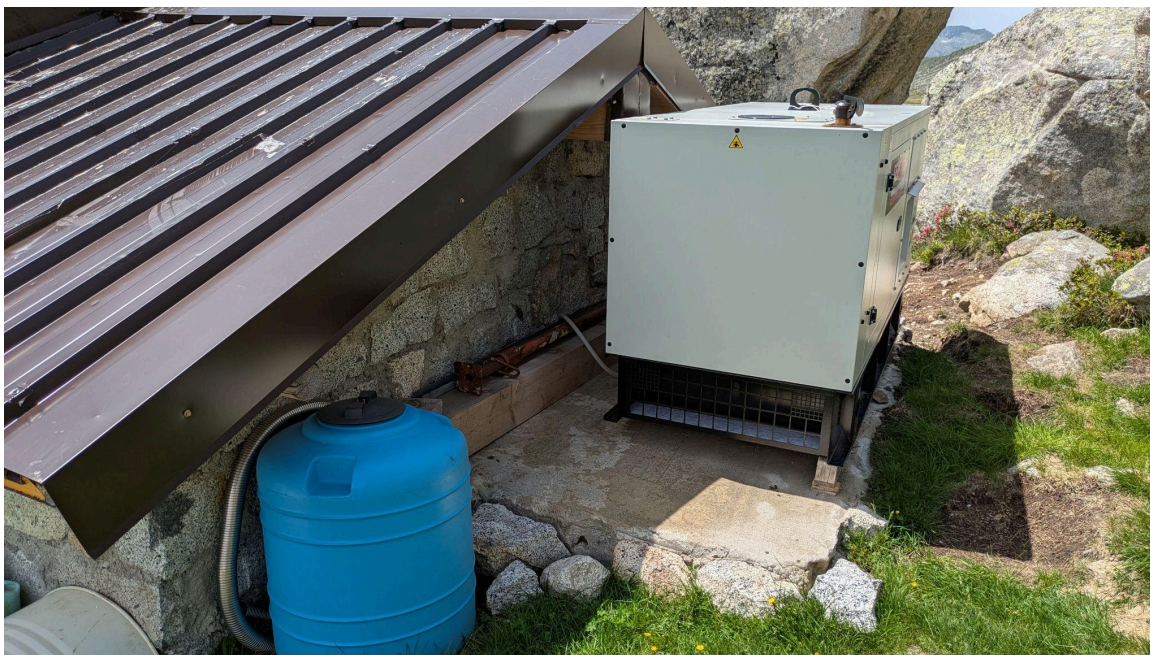
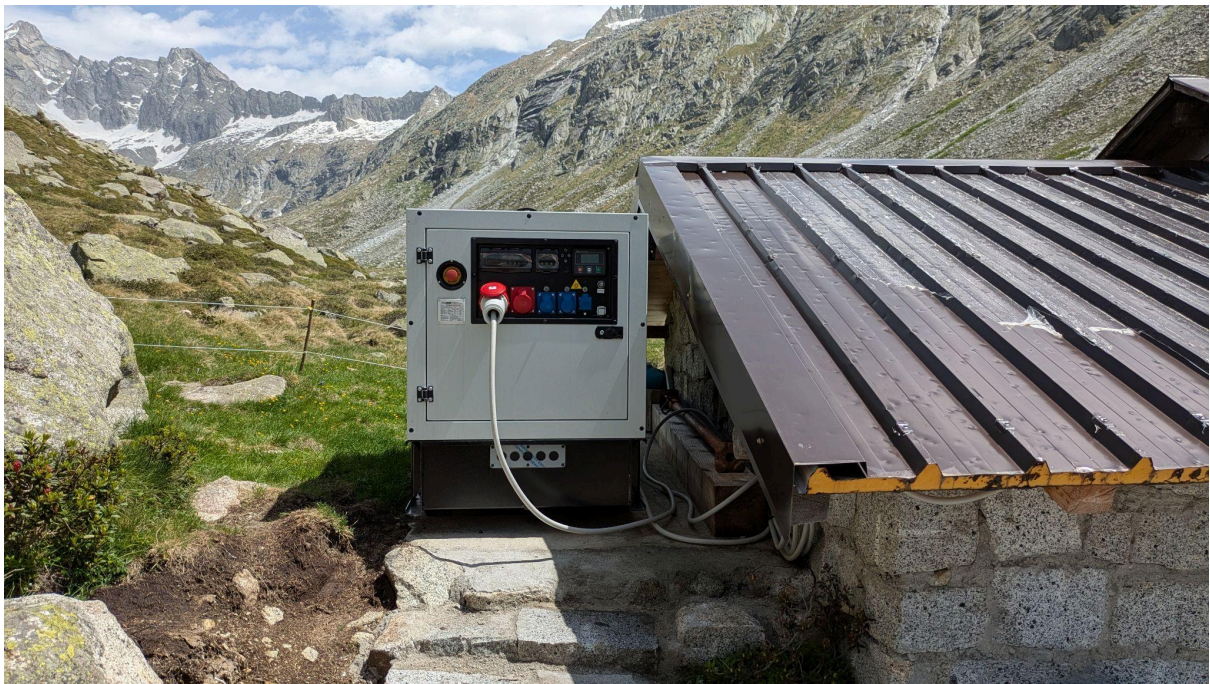
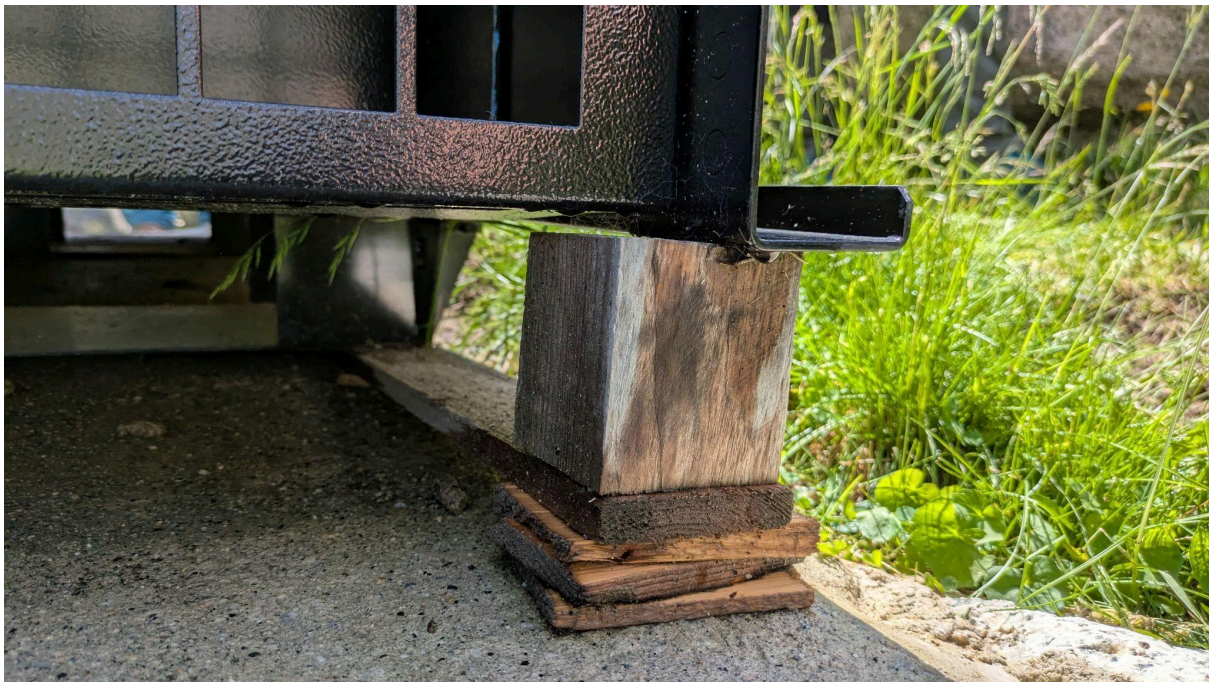
È quindi un **gruppo elettrogeno Diesel fisso > 25 kW**. Il fatto che sia appoggiato su un pallet in legno, senza vasca di contenimento né distanza di sicurezza dal muro (foto 11, 12 e 13), impone di verificare diversi pacchetti normativi.

Finché non vengono regolarizzati questi aspetti, il generatore **non può essere esercitato**; in caso di controllo VVF o Carabinieri Forestali, si rischia:
