PARECER TÉCNICO

Investigação visual e espacial para desenvolvimento de reprodução simulada 3D

Na manhã do dia 6 de maio de 2021, em um apartamento localizado na favela do Jacarezinho, Rio de Janeiro, o jovem Omar Pereira de Silva foi morto por um tiro de fuzil disparado pelo policial da Coordenadoria de Recursos Especiais da Polícia Civil do Rio de Janeiro - CORE, Douglas de Lucena Peixoto Siqueira.

O presente exame técnico, solicitado pela Defensoria Pública do Rio de Janeiro, tem como objetivo reconstruir virtualmente duas versões apresentadas sobre a dinâmica do evento no espaço onde ocorreu a morte de Omar. Em uma primeira etapa, serão analisados os depoimentos dos dois policiais acusados, além de informações contidas nos chamados Laudo de exame de local e Laudo complementar de necropsia, entre outros documentos técnicos. Na segunda etapa, serão analisados além dos materiais citados acima, também os depoimentos dos moradores que estiveram na presença da vítima e material audiovisual coletado online ou fornecido por advogados e jornalistas que estiveram no local no dia do assassinato.

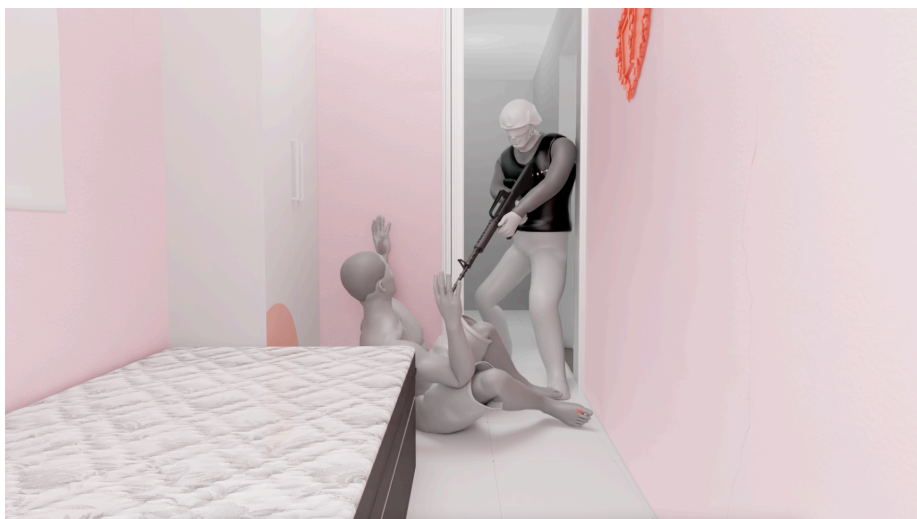
Imagem 02: posicionamento aproximado da vítima (“sentado”), a partir das conclusões produzidas durante a investigação e que serão detalhadas a seguir.

A partir do cruzamento entre a altura da mancha de sangue referente ao tiro X altura do colchão X altura aproximada do ferimento de saída foi possível posicionar Omar próximo ao chão, sentado ou ajoelhado, possivelmente rendido ou tentando se proteger de um tiro que foi dado à curta distância. A escolha pela posição aproximada “sentado” justifica-se pelo ferimento grave que a vítima tinha no pé direito, o que tornaria a posição “ajoelhado” um pouco menos provável porque muito dolorosa. A escolha não altera o resultado do presente exame.

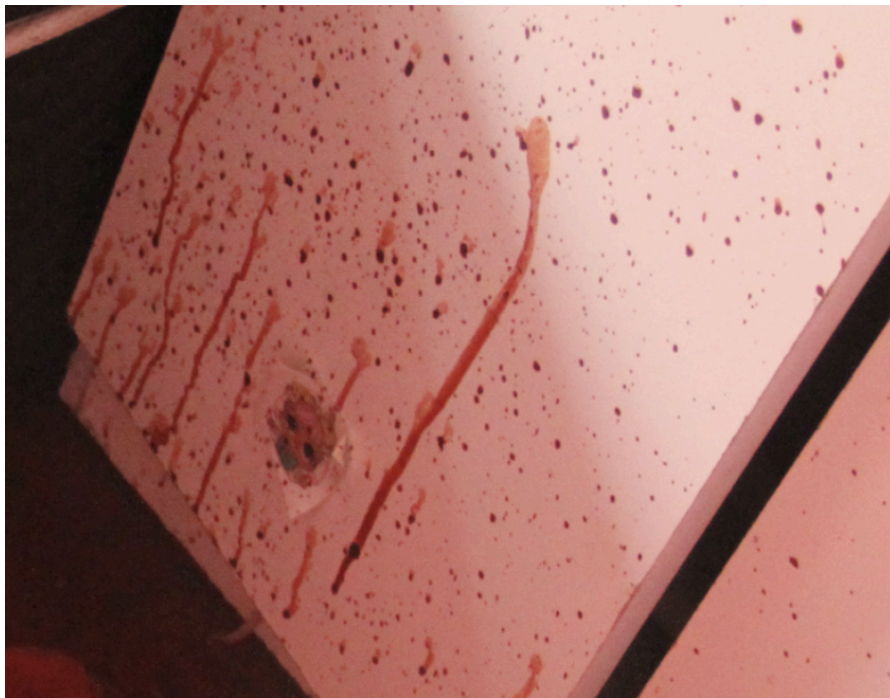
Imagem 04: Detalhe da área inferior do armário.

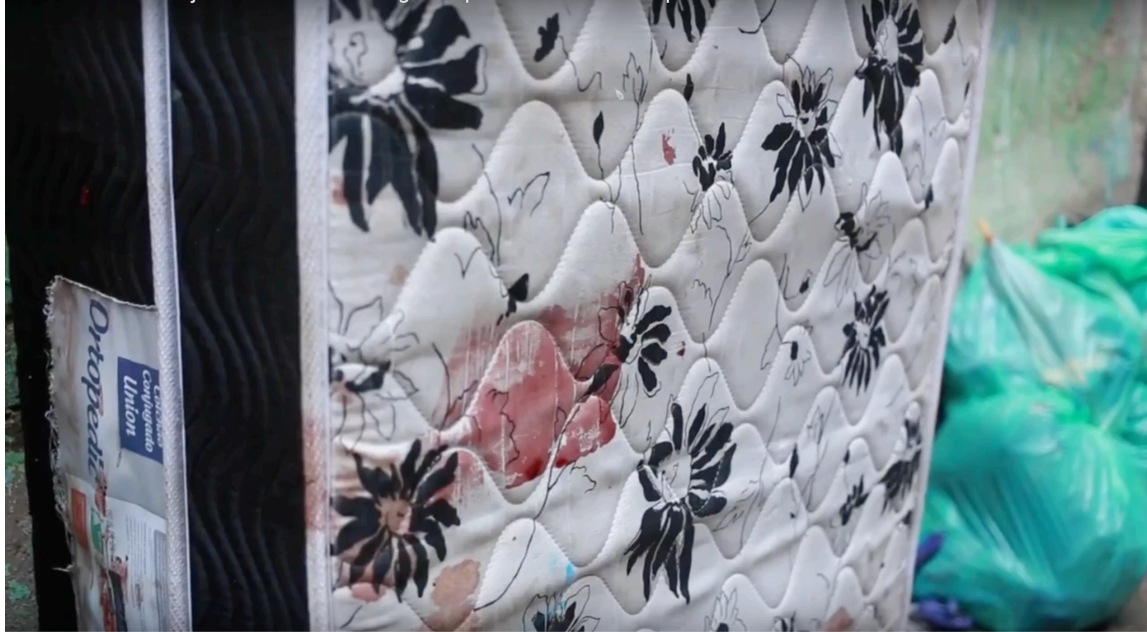
A altura aproximada da mancha de sangue principal pôde ser definida a partir da relação desta com o colchão. Segundo as informações oferecidas pelo fabricante, o modelo do colchão (Ortobom Union Ortopedic) sem pés que estava no quarto tinha 43 cm de altura.

Imagem 08: imagem do colchão durante a lavagem. Na etiqueta à esquerda lê-se “Union” e “Ortopedic”, informações referentes ao modelo.

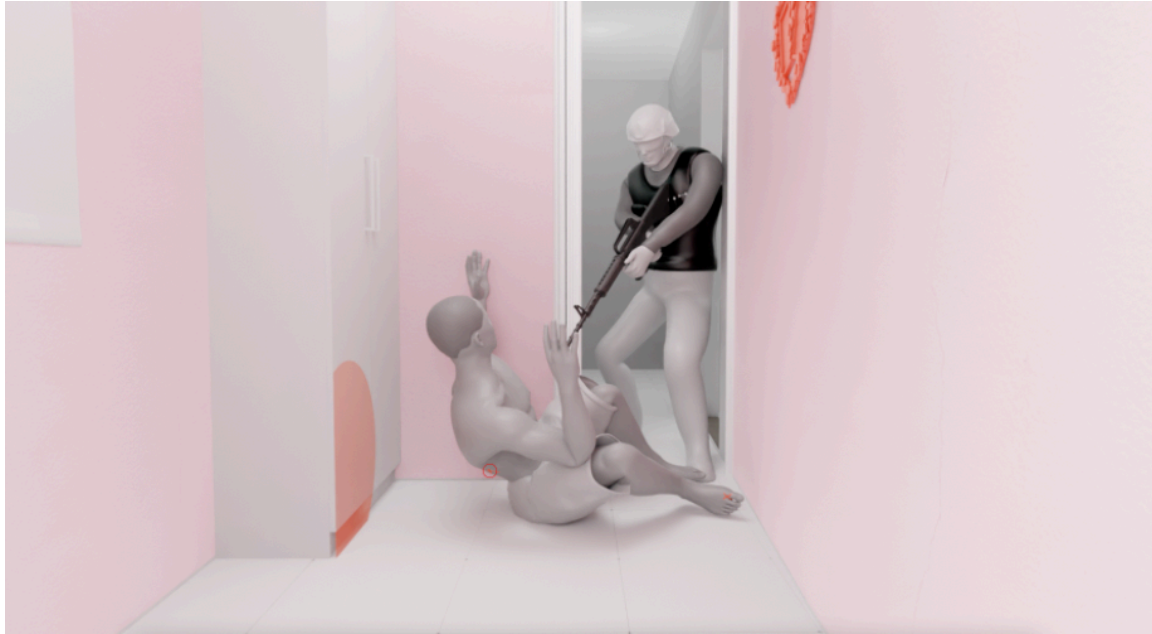
Imagem 10: Relação aproximada entre o tórax posterior de Omar (local do ferimento de saída) e a mancha de sangue. O colchão foi apagado desta imagem para facilitar a visualização do corpo da vítima.

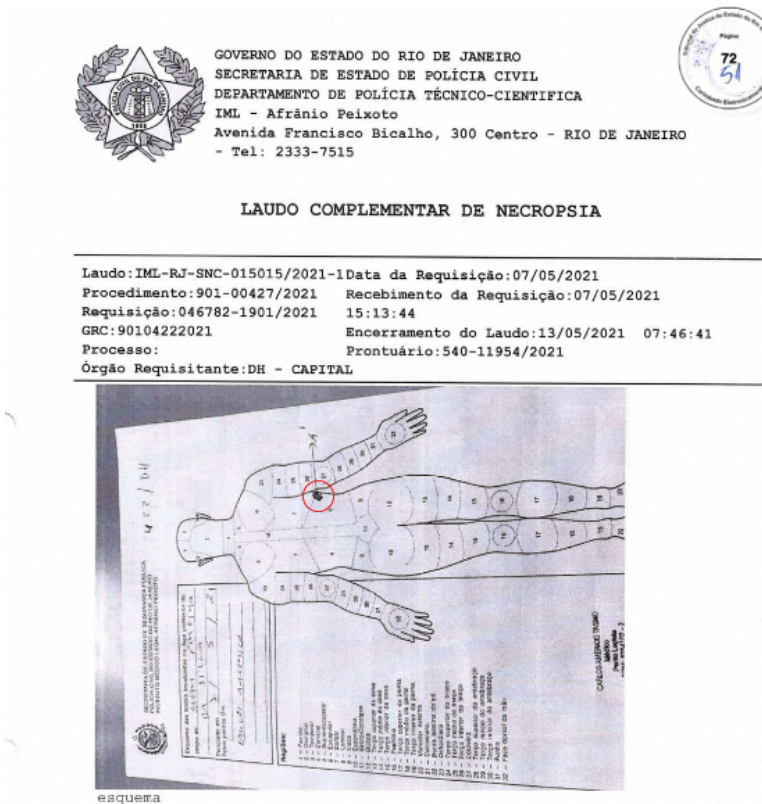
Imagem 11: laudo complementar de necropsia (página 03) mostrando a área posterior do corpo da vítima e a localização aproximada do ferimento de saída (ponto preto).

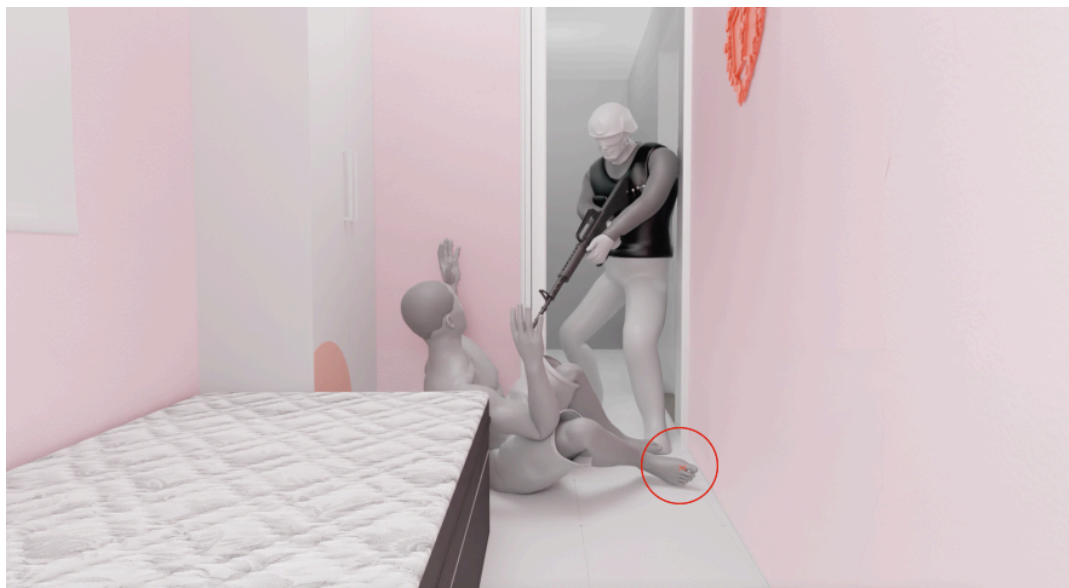
Apesar de omitido no laudo complementar de necropsia (imagem 14), o pé direito de Omar estava gravemente ferido, como mostra a imagem abaixo (imagem 13). Por este motivo, na reconstrução 3D, o modelo da vítima aparece na posição “sentado” - a posição “ajoelhado” e variações também seriam plausíveis mas menos prováveis, devido à dor do ferimento.

Imagem 15: Pé direito ferido, sinalizado por um x e circulado para destaque aqui.
