**REPORTE**

**CIUDAD INDUSTRIAL**

**LEVANTAMIENTO FOTOGRAFICO**

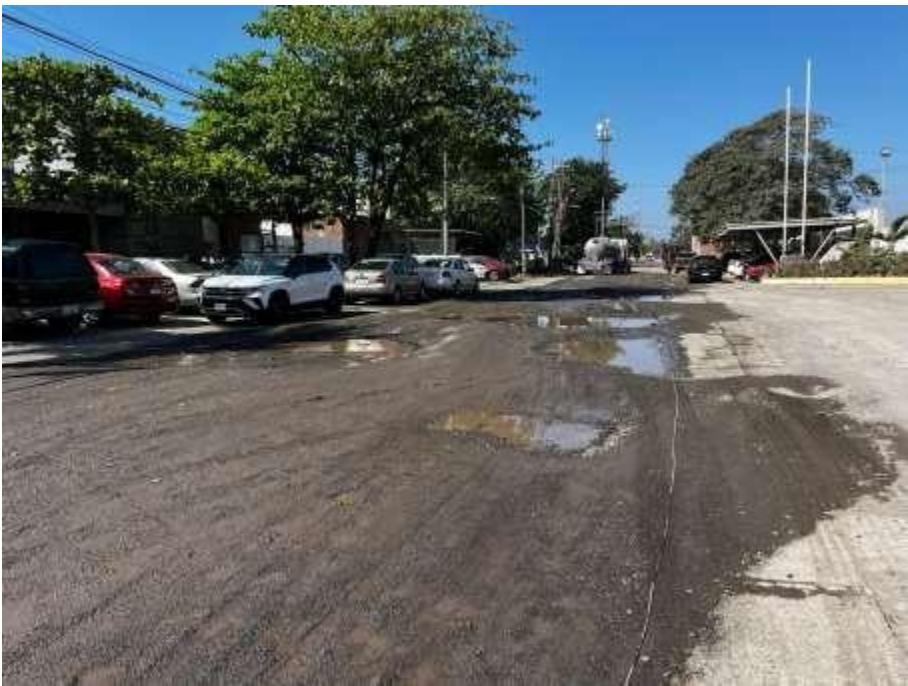
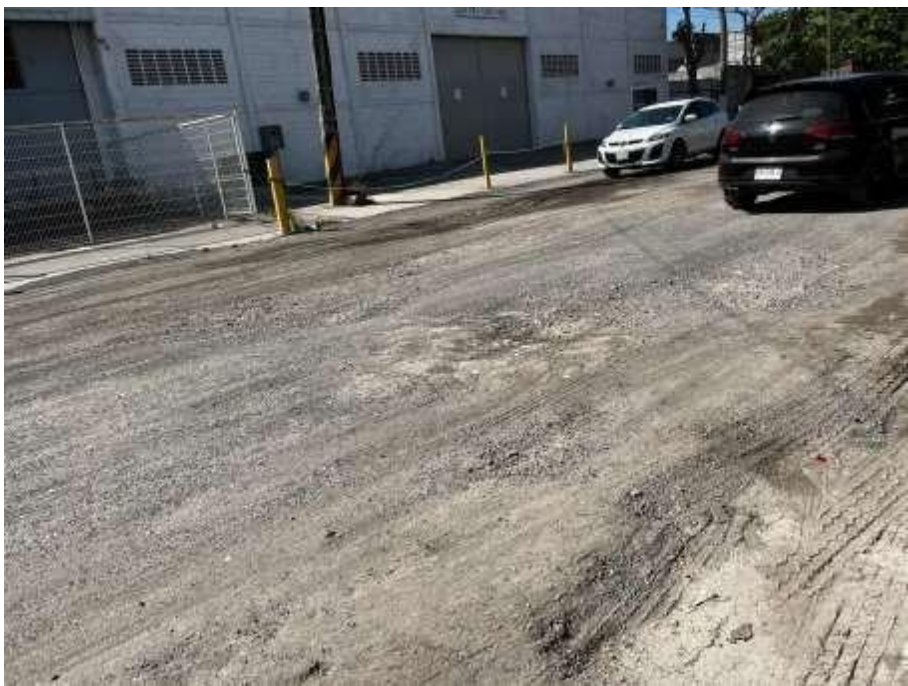
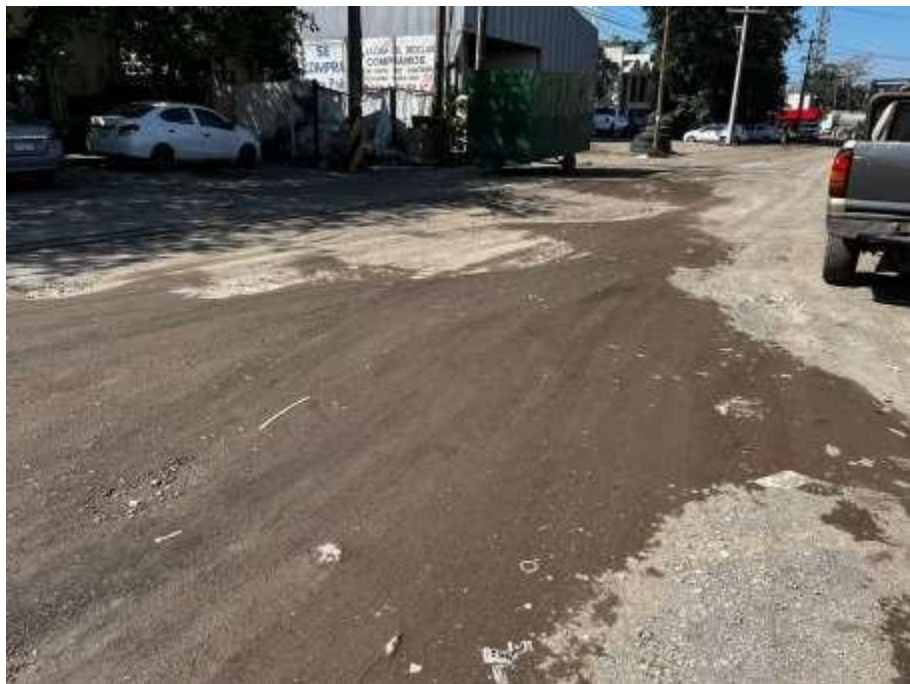
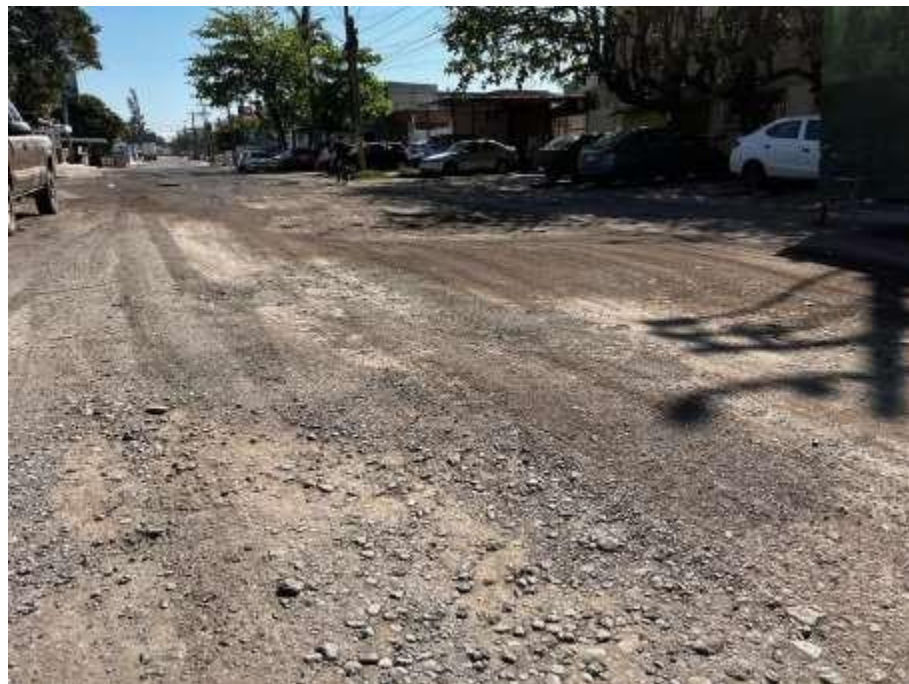
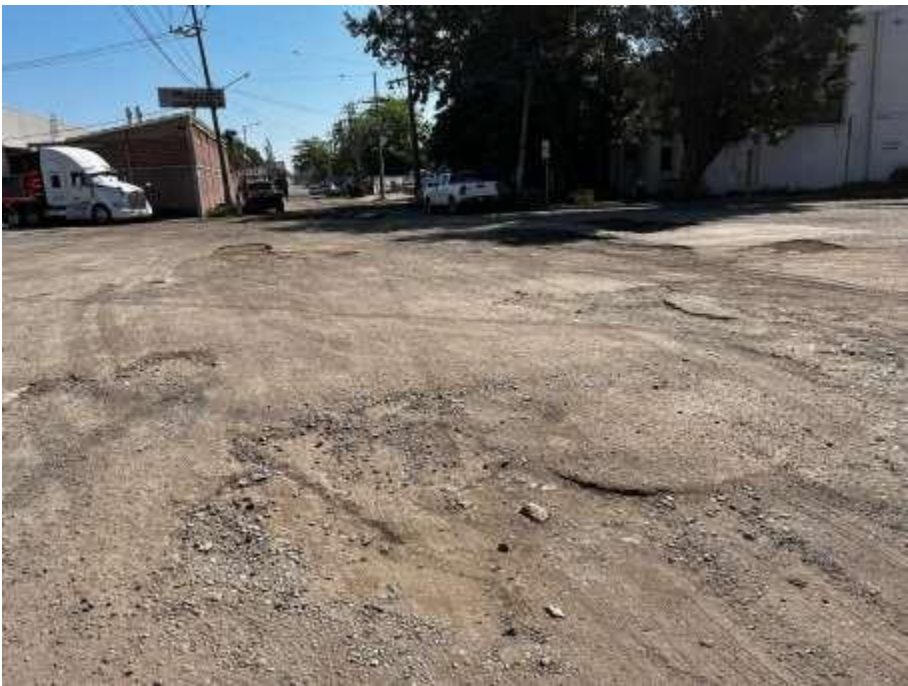
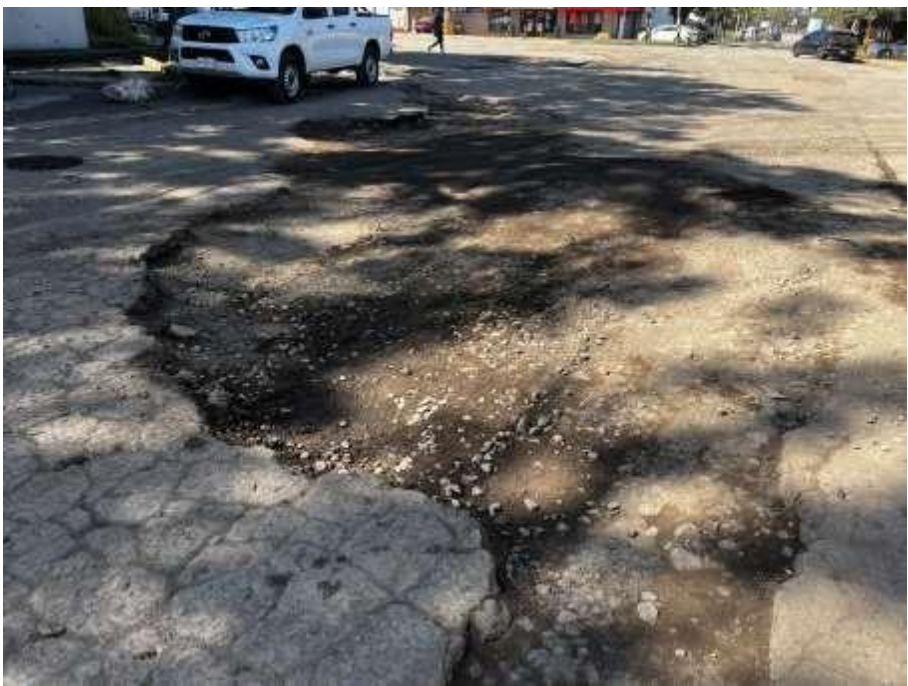
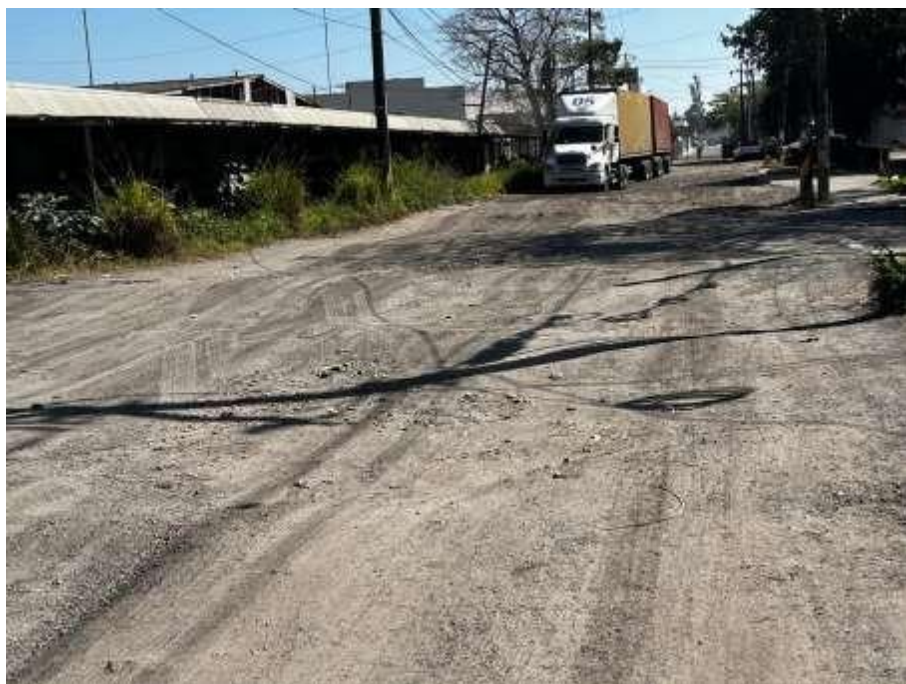
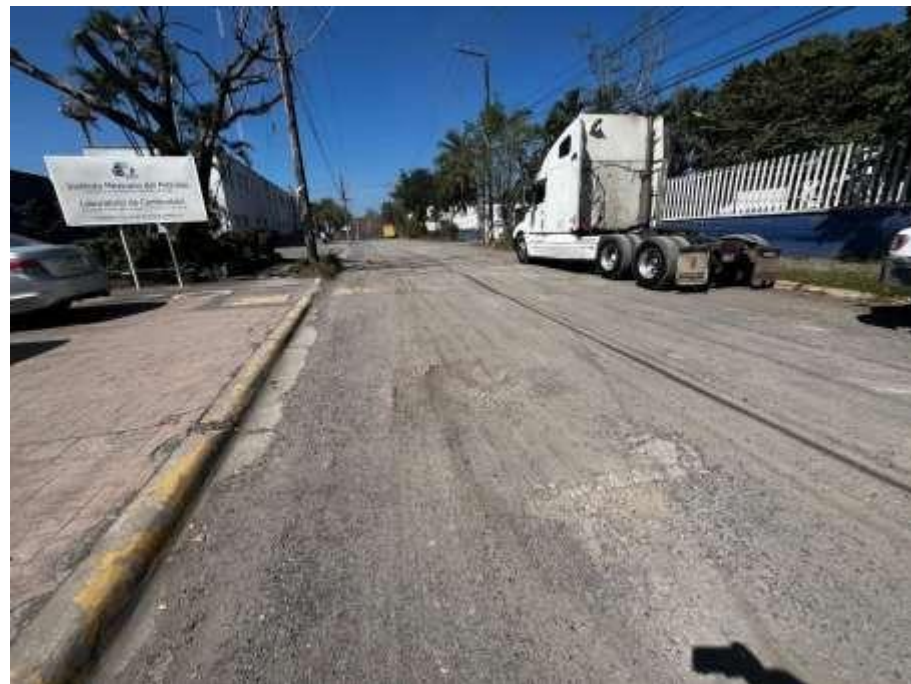
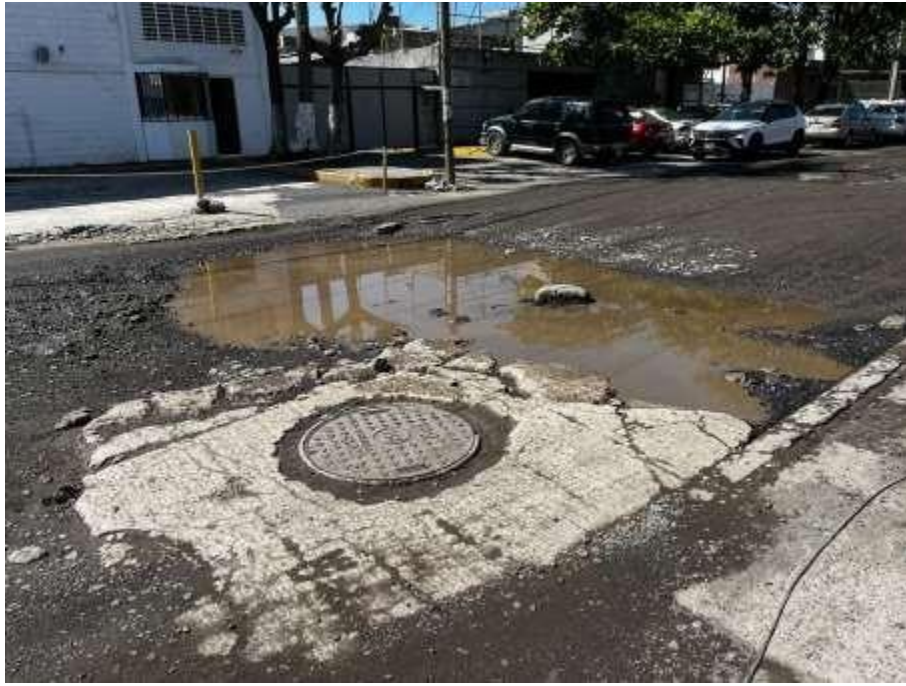
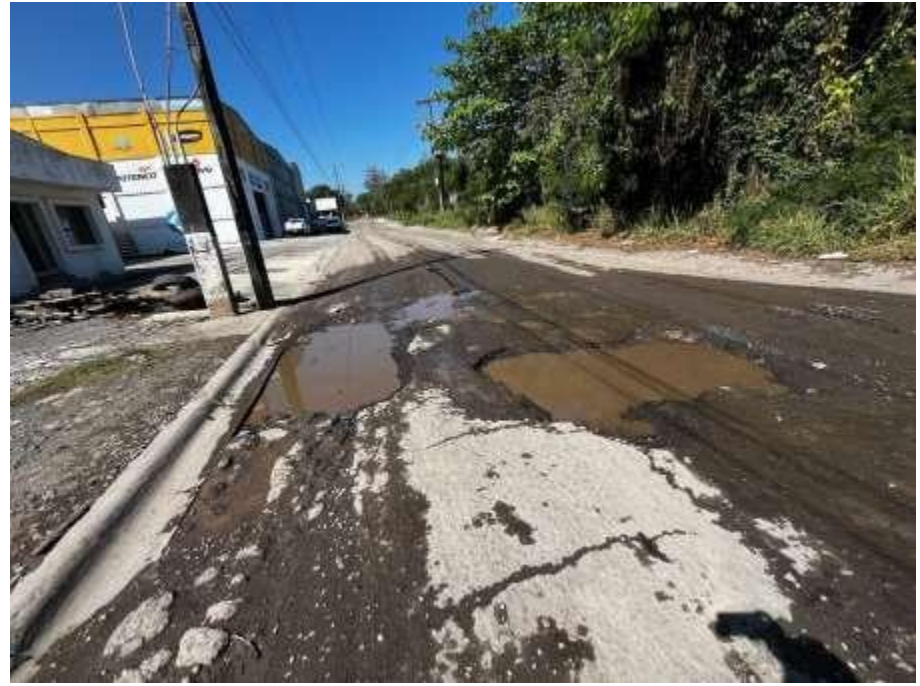
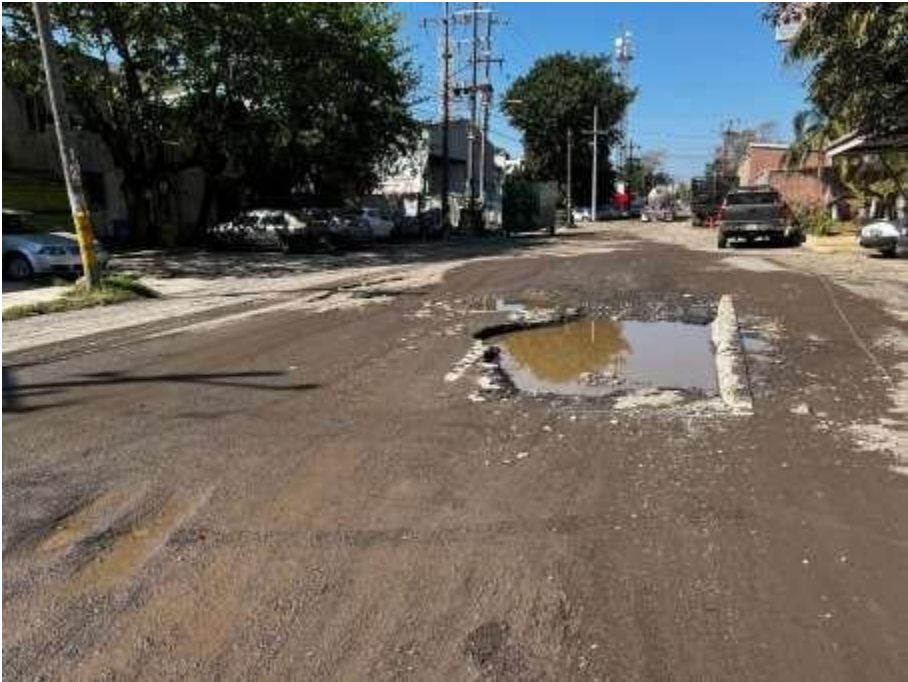
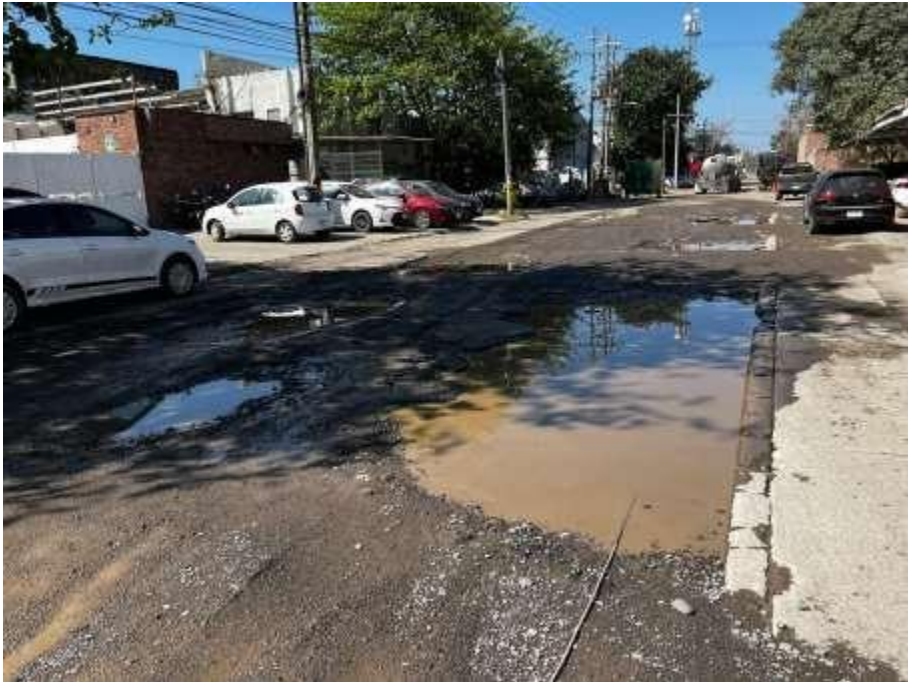
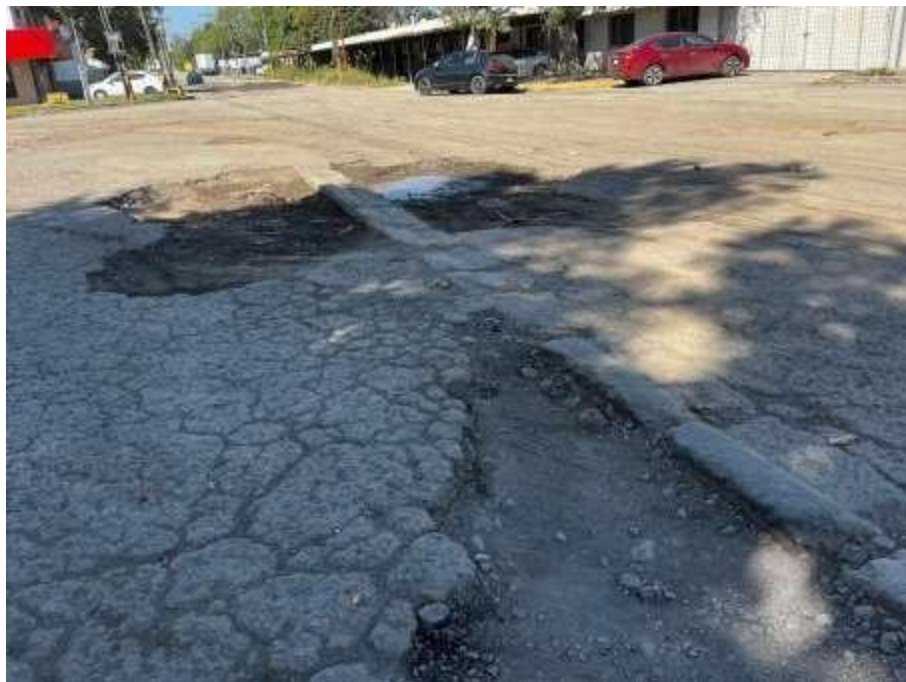
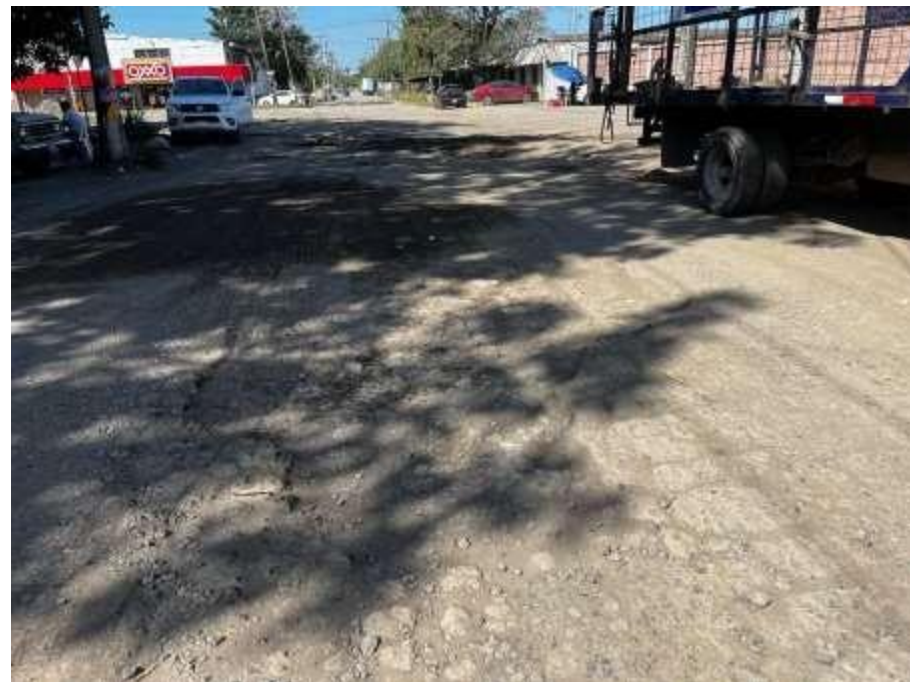
**CALLE FRAMBOYANES ENTRE  
CARRETERA FEDERAL Y AV. DE  
LAS TORRES.**

- Por la cantidad de baches y las dimensiones que estos presentan, agregando la irregularidad de la calle como se muestra en las imágenes anteriores, la sugerencia es el rehabilitado de la cuadra partiendo desde la base para recibir carpeta asfáltica que es el material con el que cuenta actualmente. Solo el frente del Cedis de LALA se encuentra en condiciones óptimas (Inicio de la cuadra)
- Estado: **Rojo**

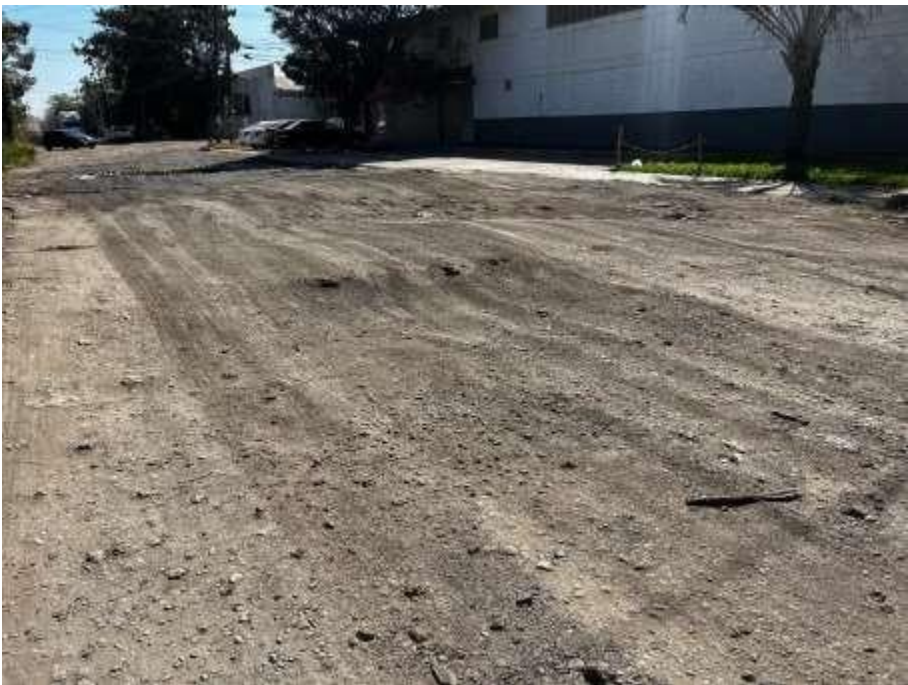
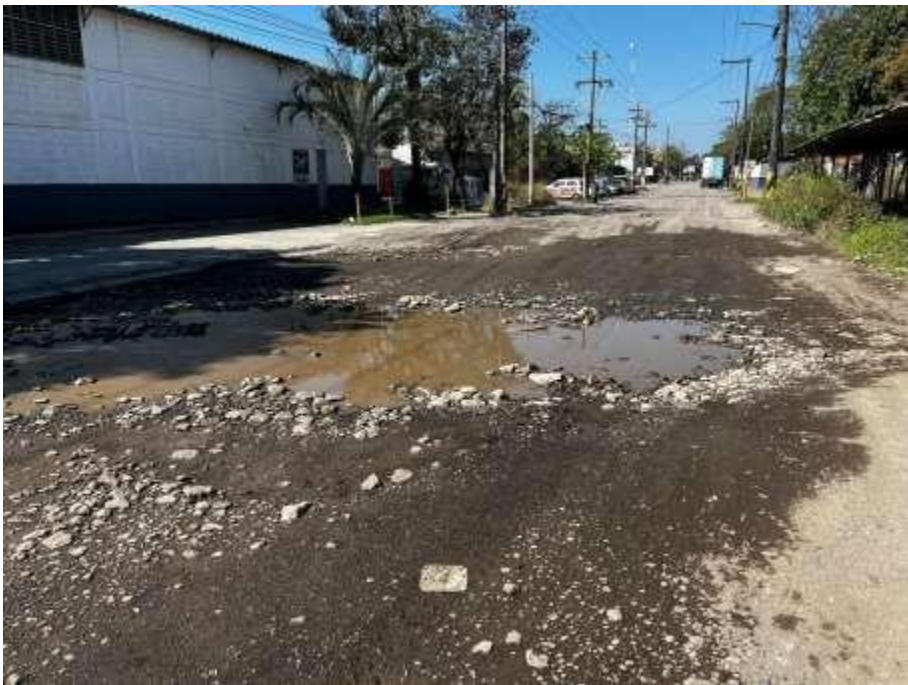
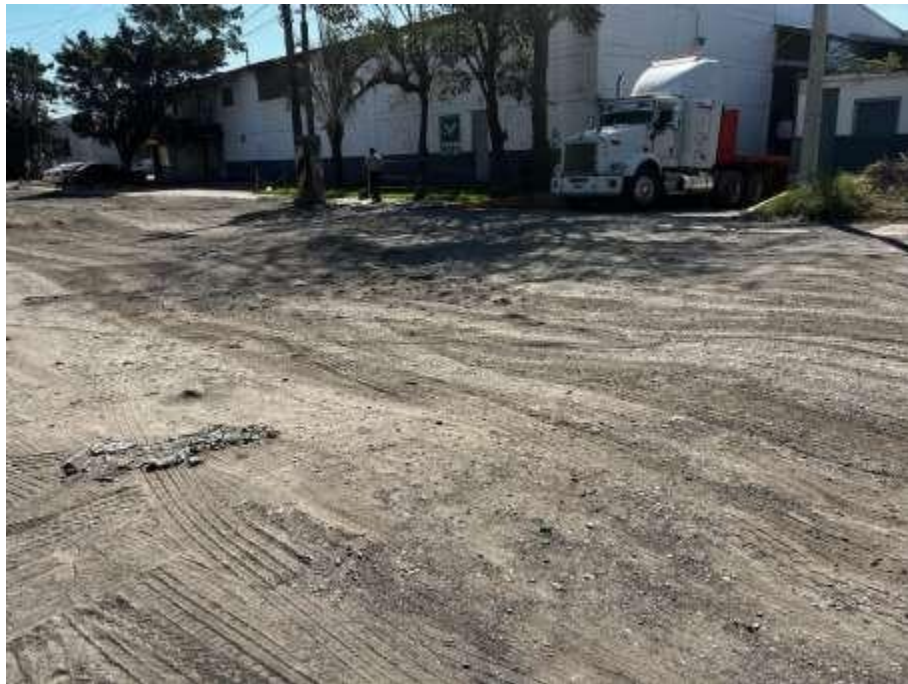
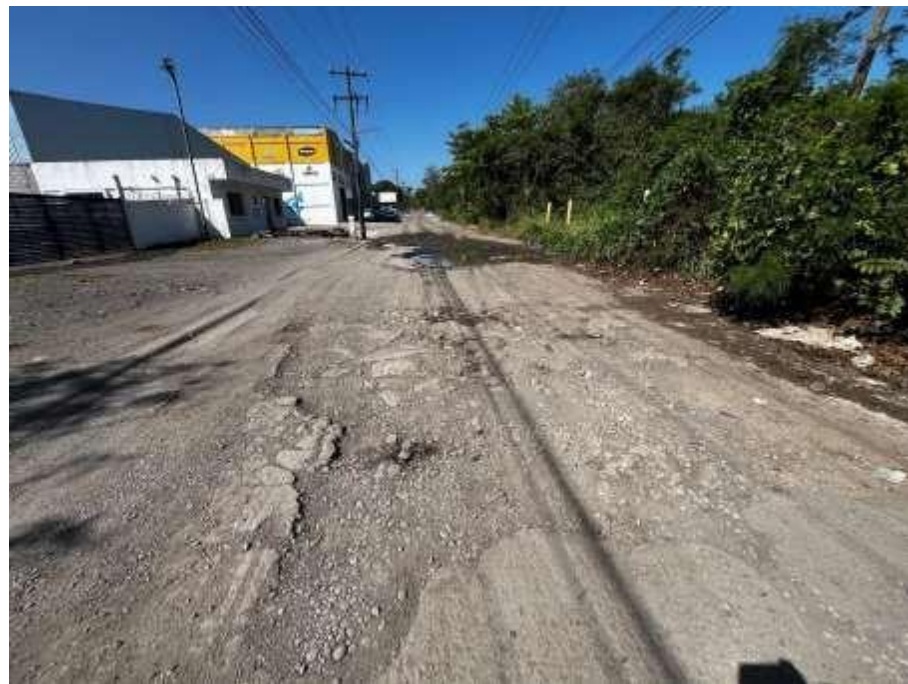
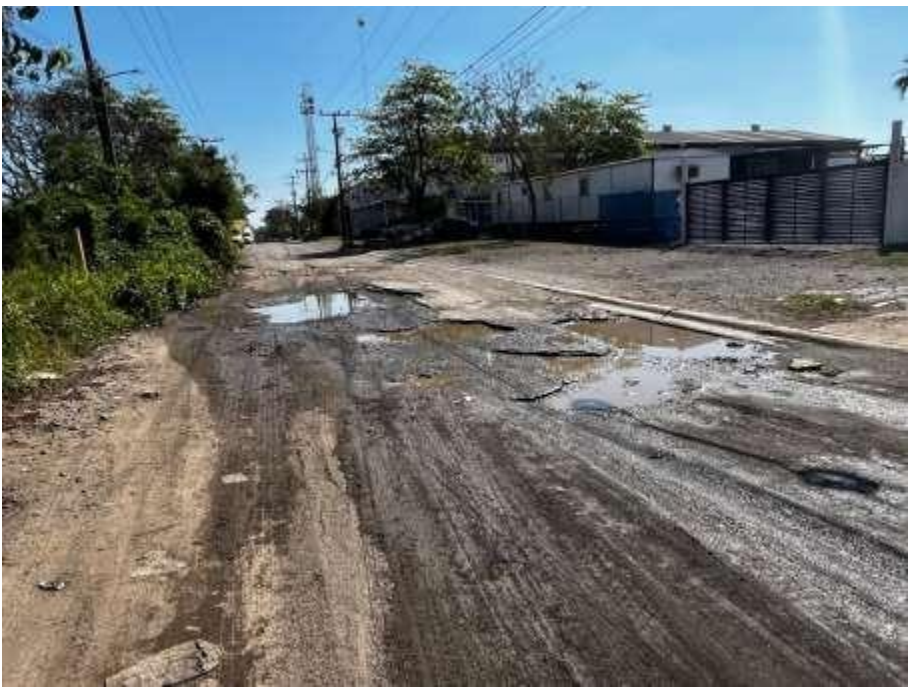
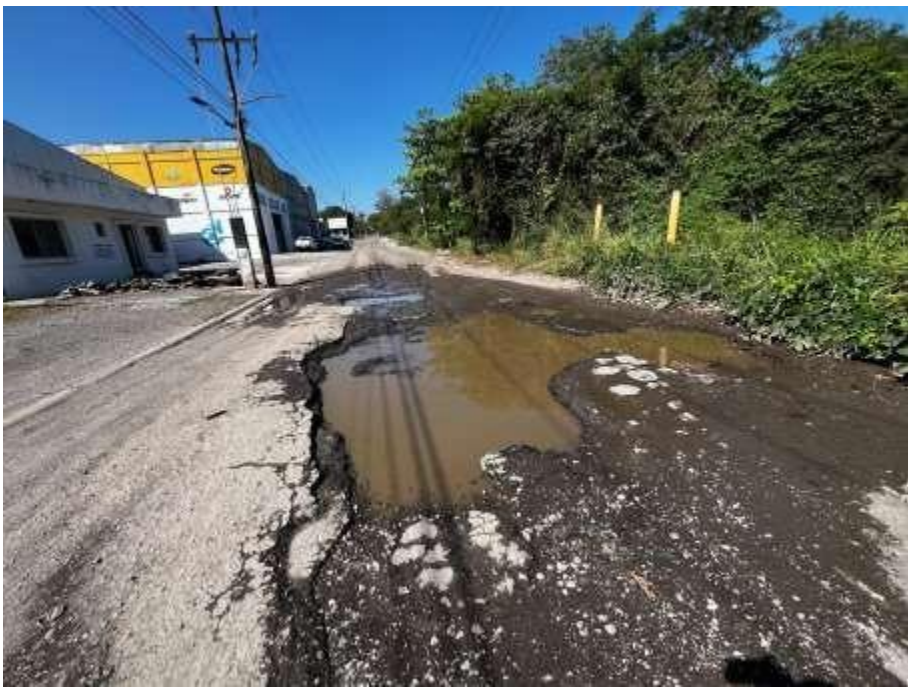
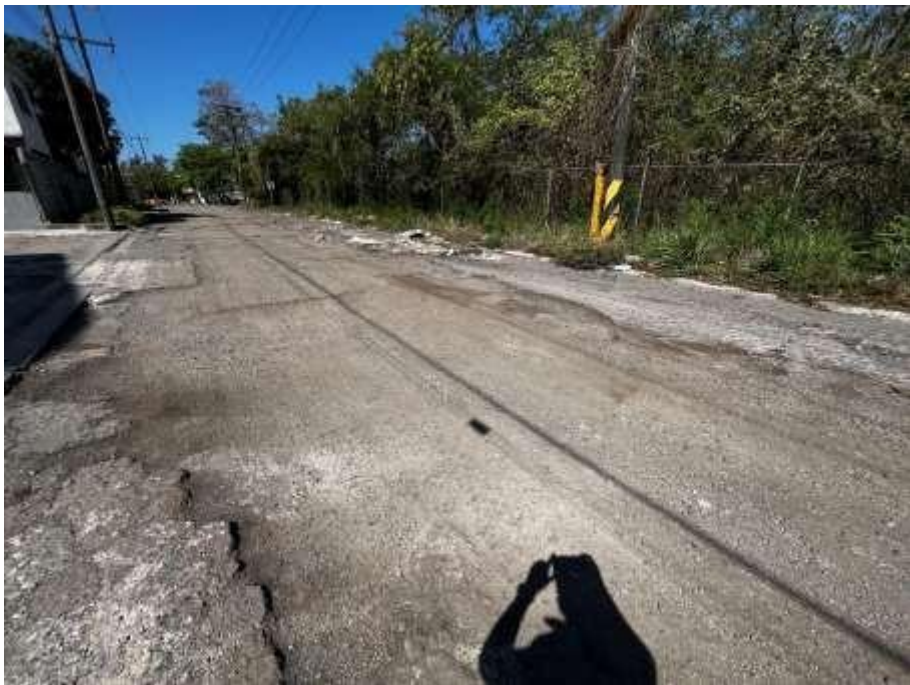
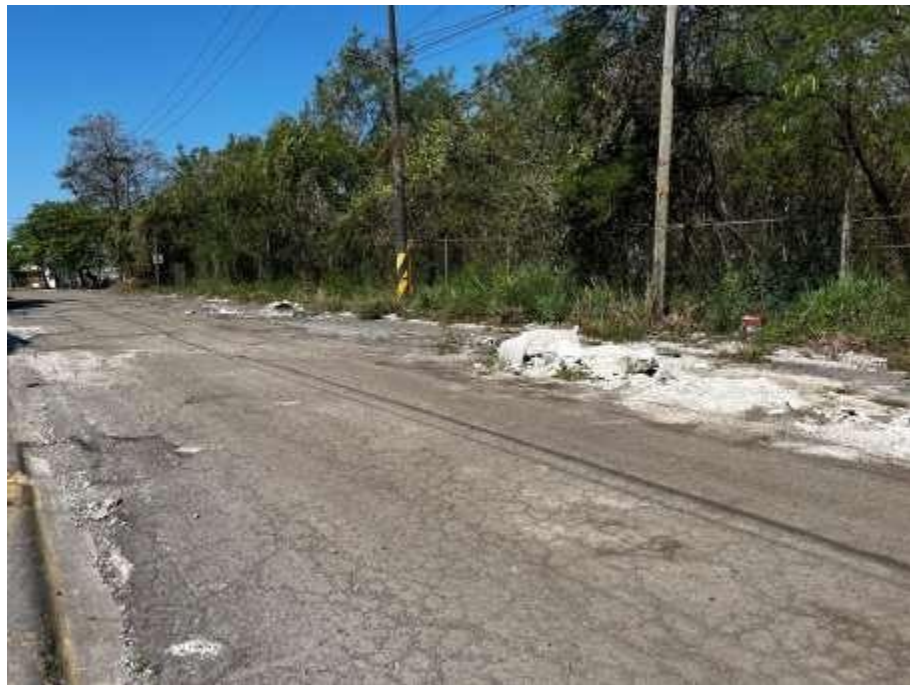
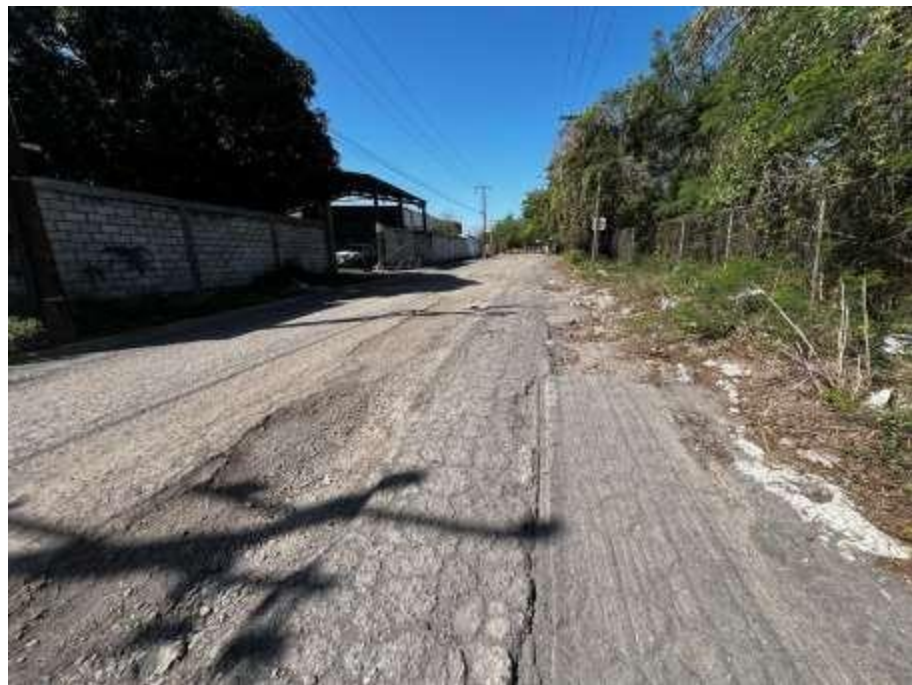
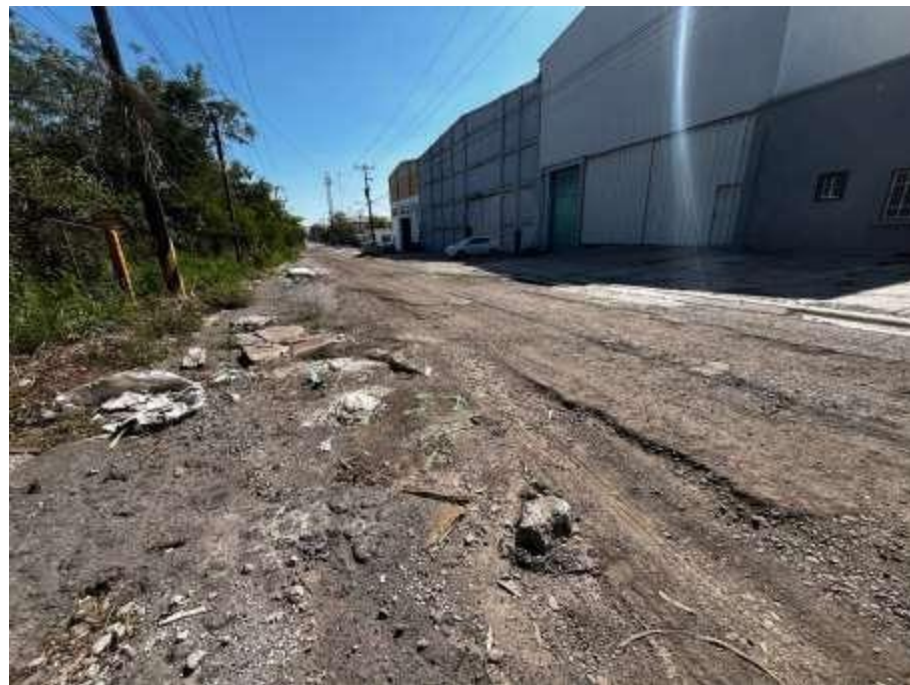
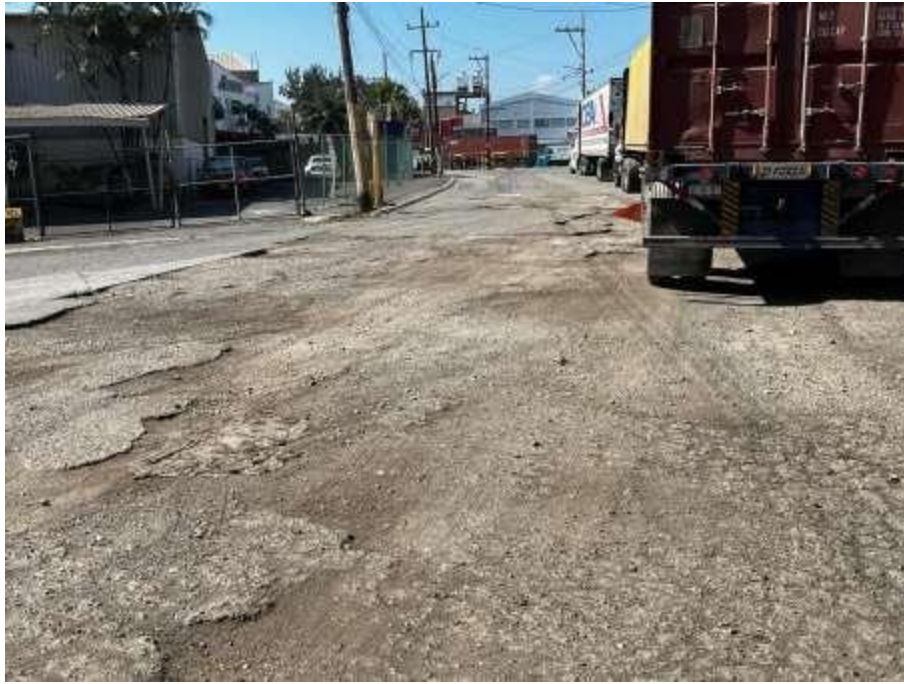
CALLE FRAMBOYANES ENTRE AV. DE LAS  
TORRES Y AV. ARRAYANES.  
TORRES Y AV. ARRAYANES.

- En esta cuadra al continuar por Framboyanes como se muestra en las imágenes en su mayor parte se encuentra deteriorada la carpeta con la que contaba, la sugerencia al igual que la cuadra anterior es el rehabilitado partiendo desde la base, con excepción de que esta cuadra al ser más grande cuenta con algunas secciones que se pueden rescatar solo bacheando, esto con el fin de reducir en manera de lo posible los gastos.
- Estado: **Rojo**

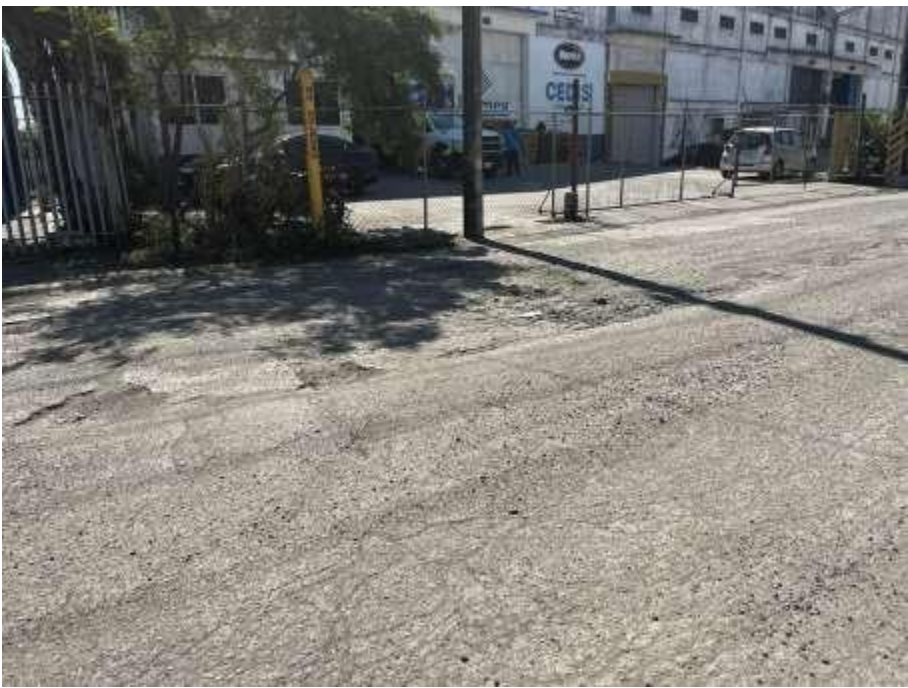
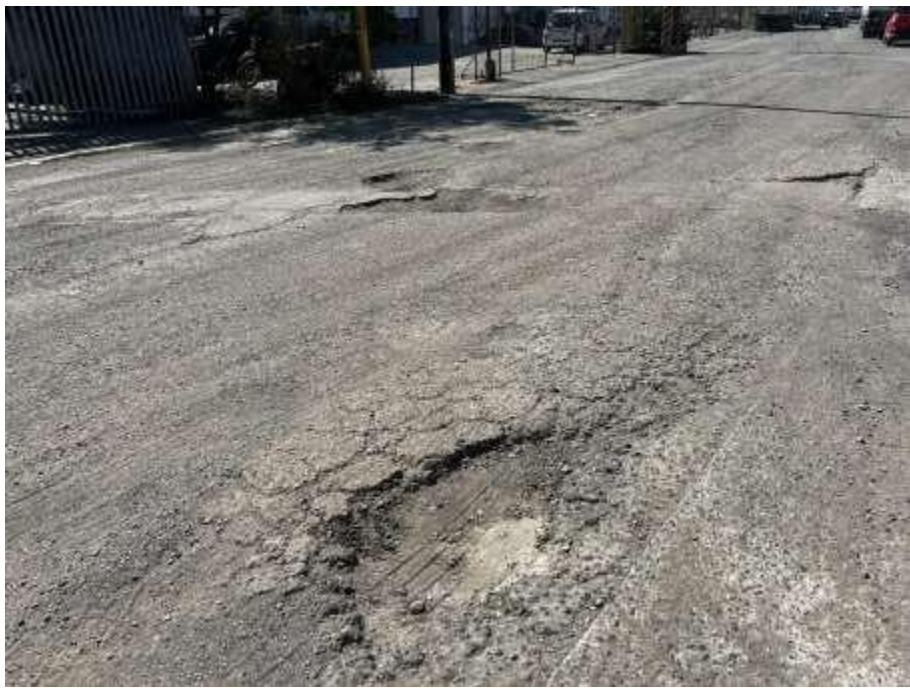
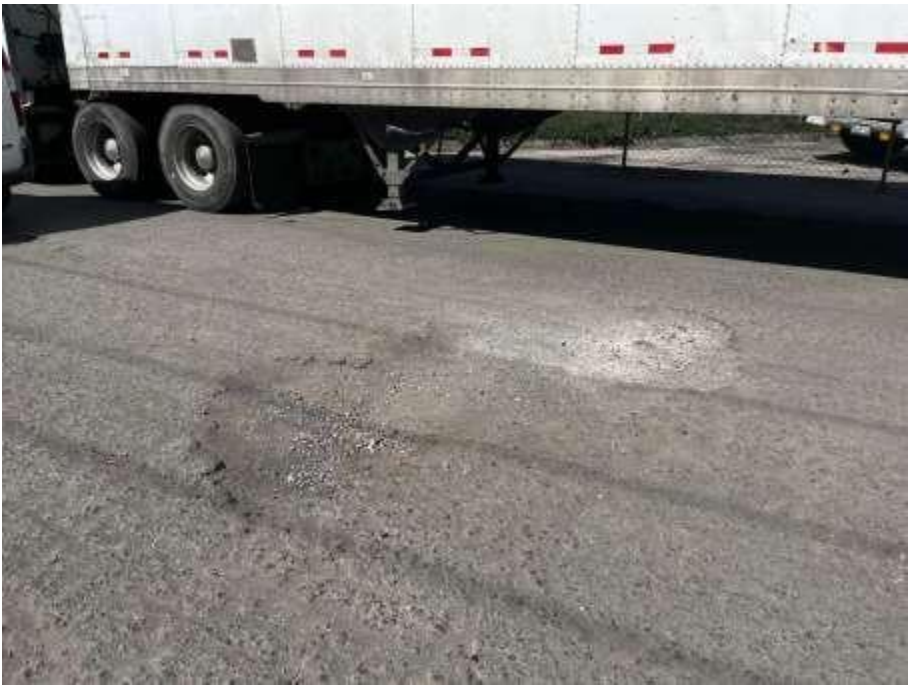
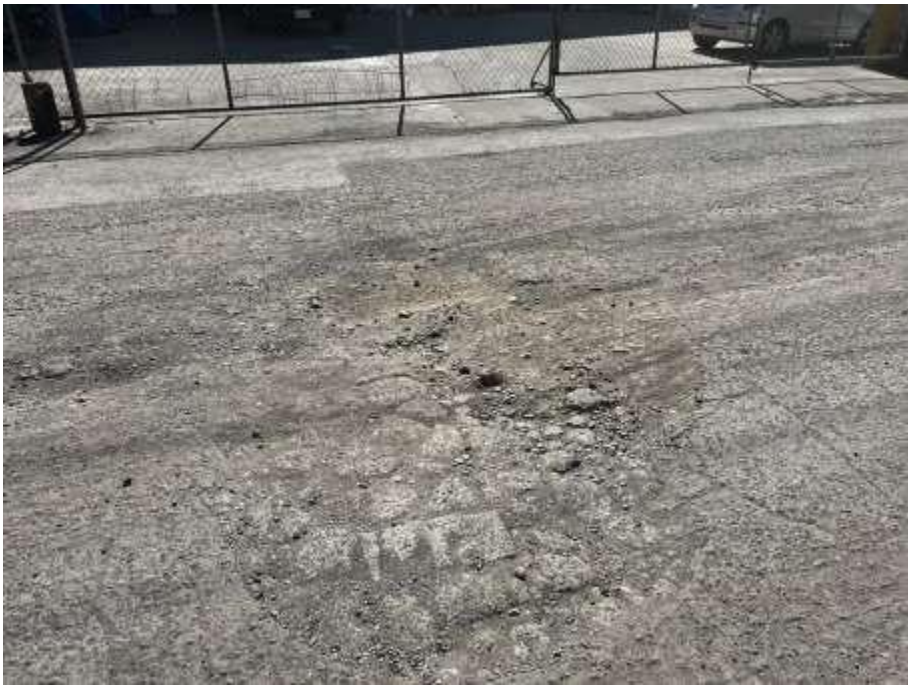
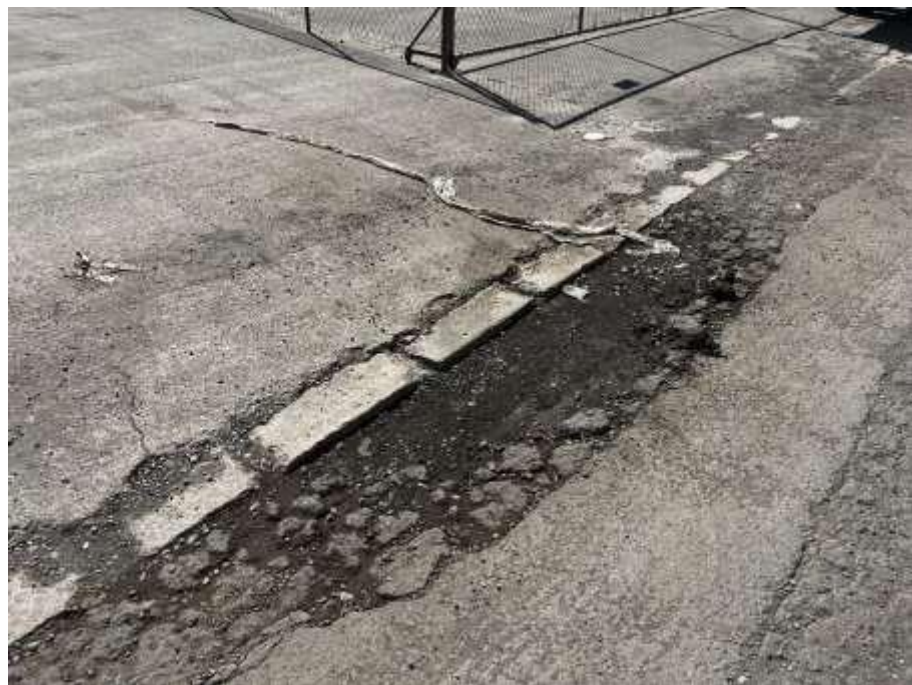
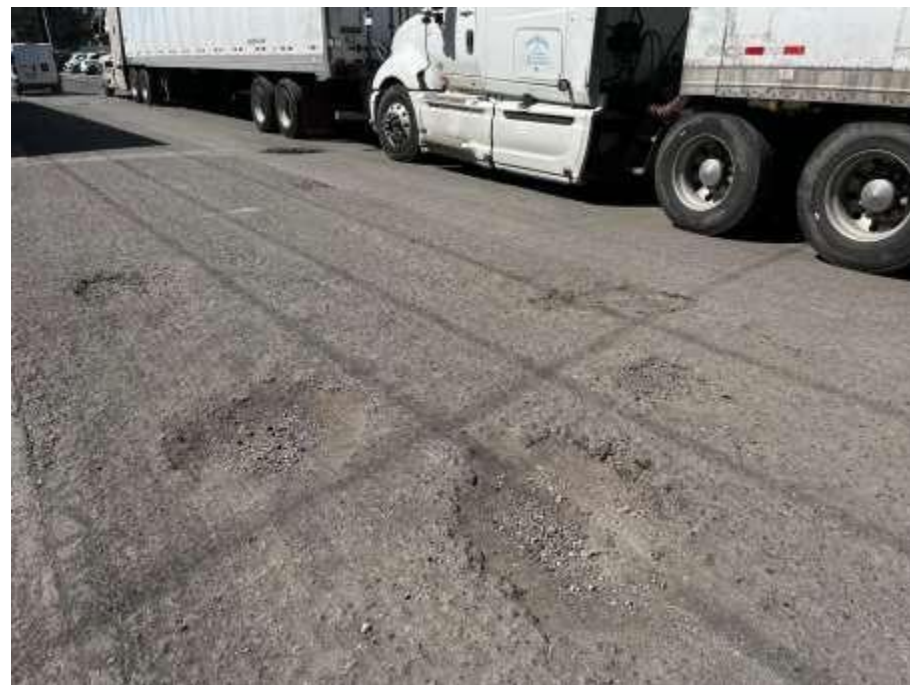
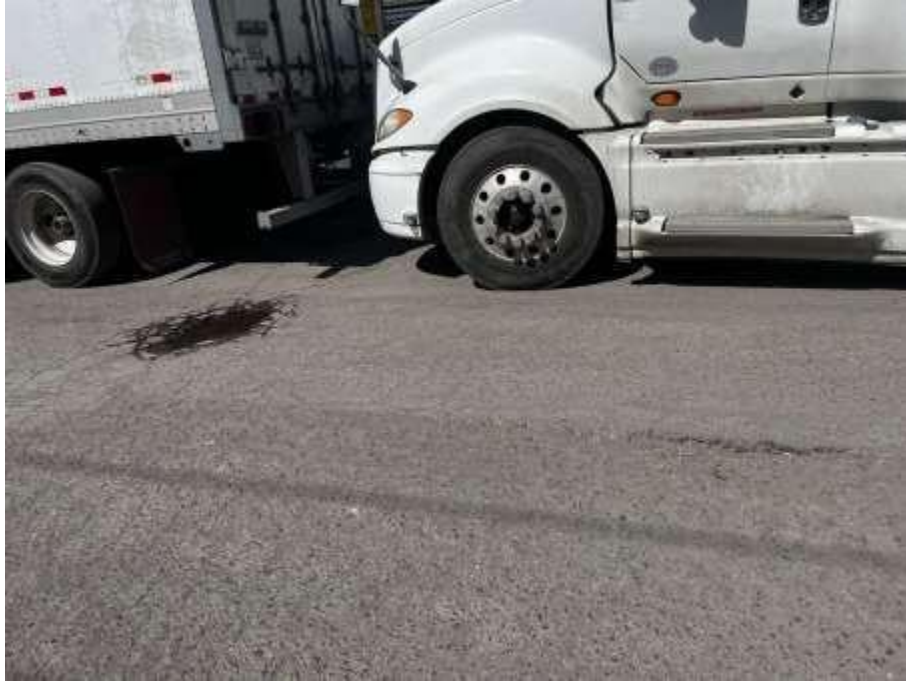
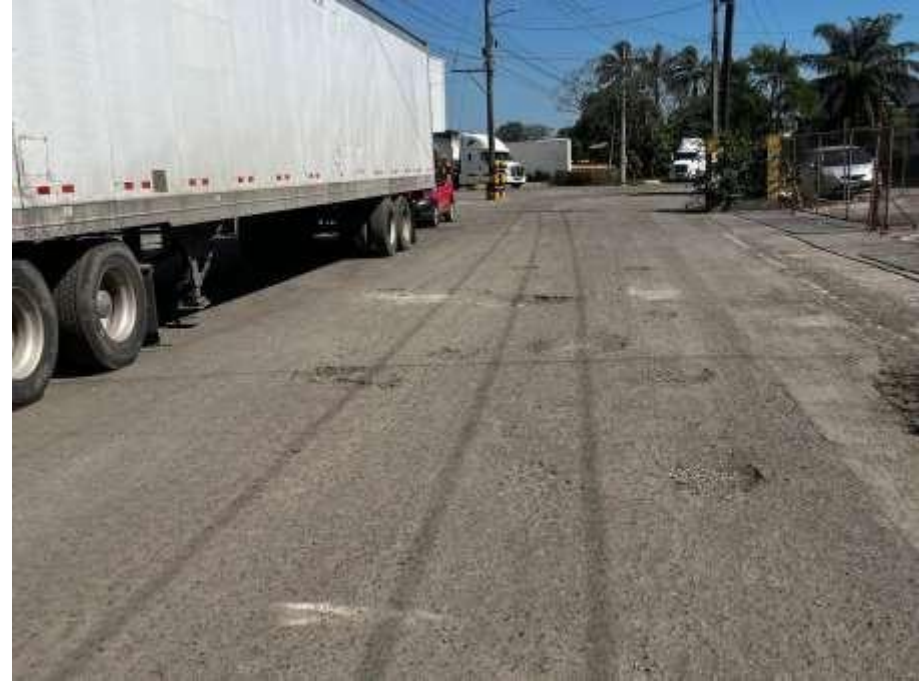
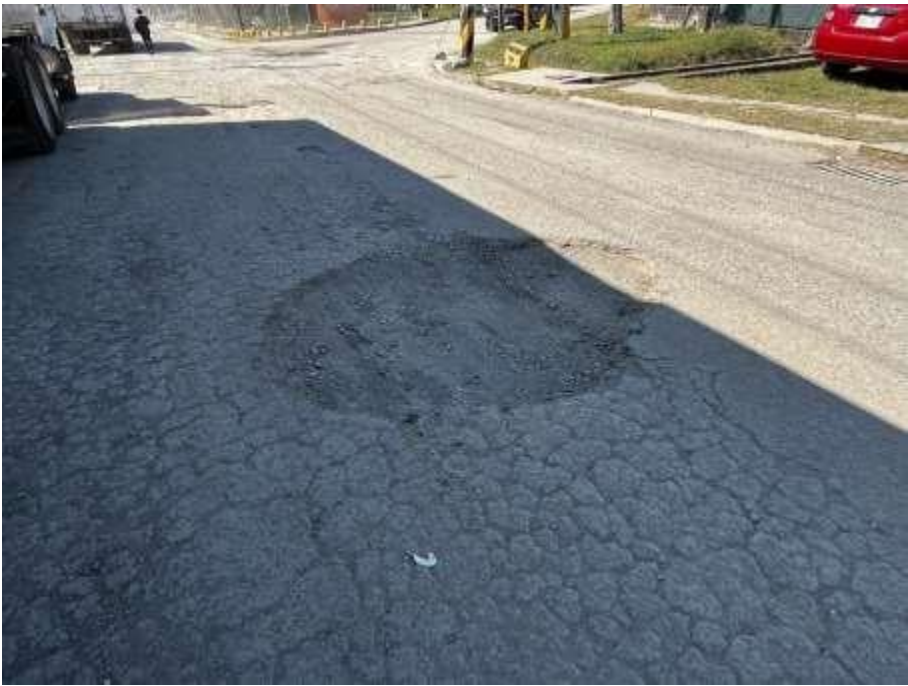
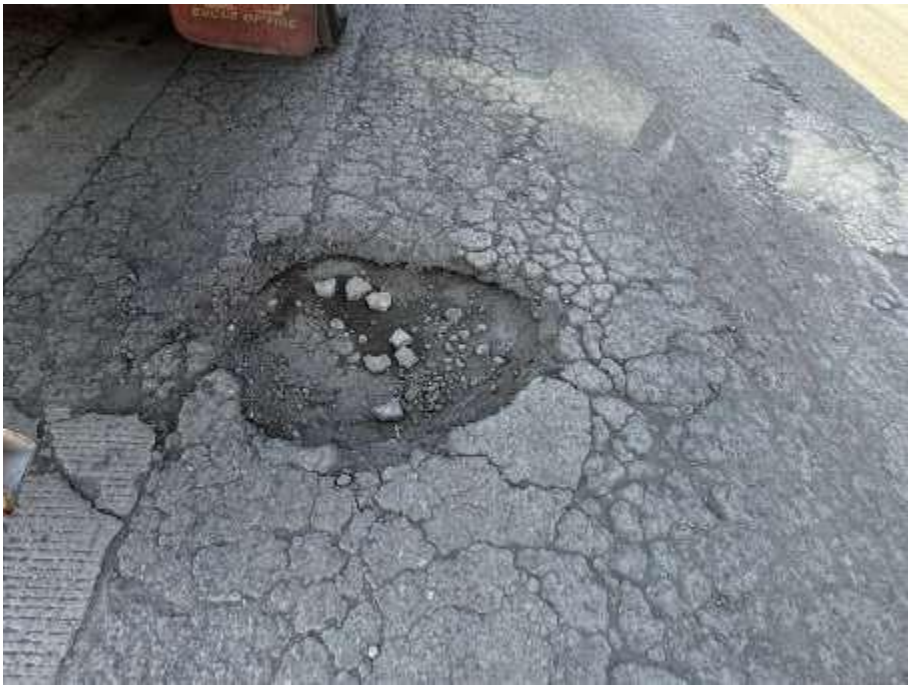
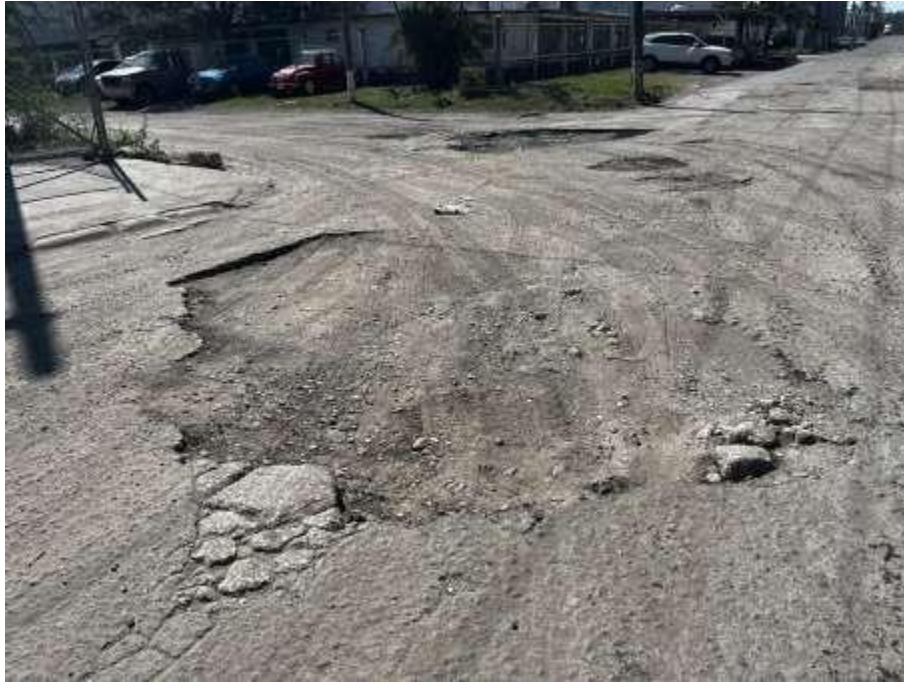
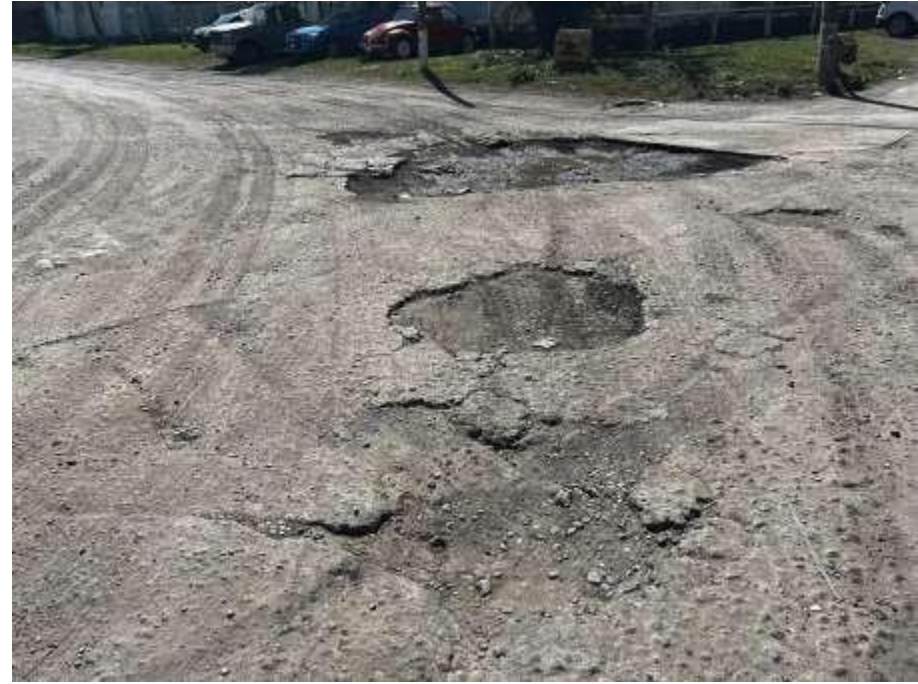
- En esta cuadra solo al inicio esquina con Av. Arrayanes y al final esquina con calle almendros son los puntos más críticos, considero factible bachear con carpeta que es con lo que está habilitada esta Av. Framboyanes para dejarla en condiciones óptimas para circular.
- Estado: **Naranja**
