**REPORTE**

**CIUDAD INDUSTRIAL**

**LEVANTAMIENTO FOTOGRAFICO**

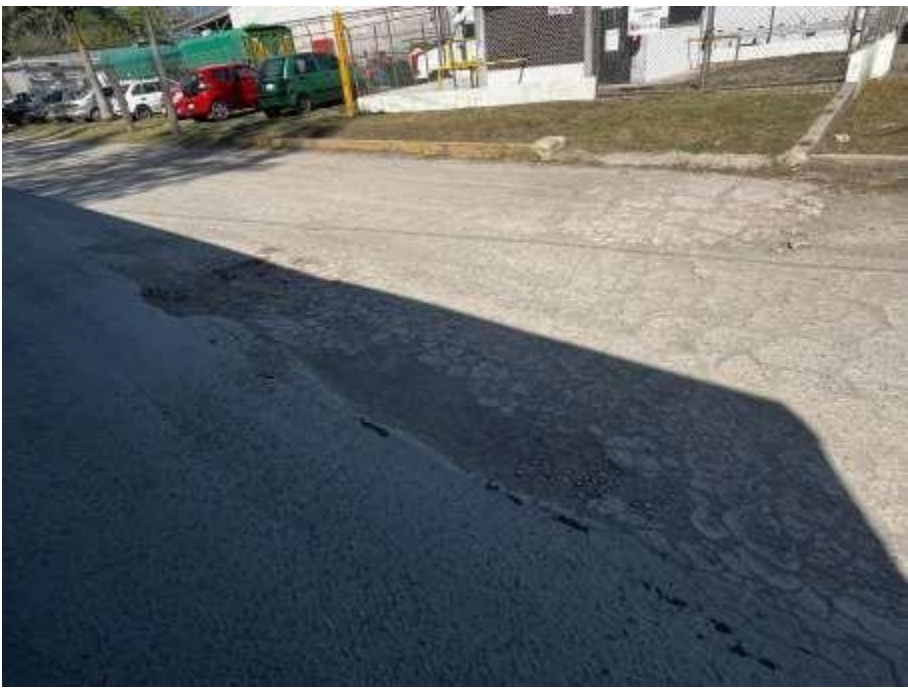
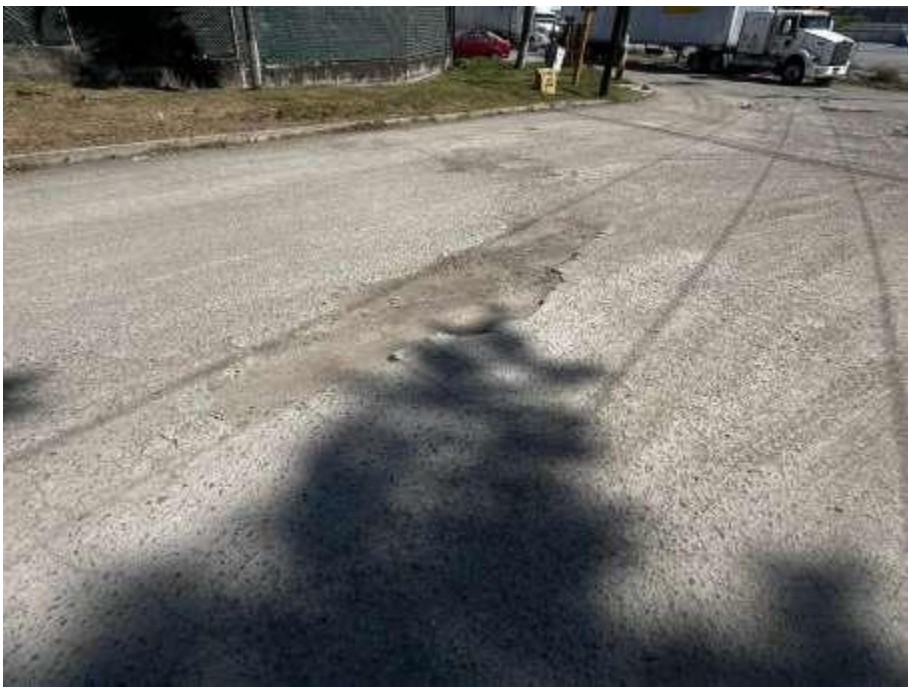
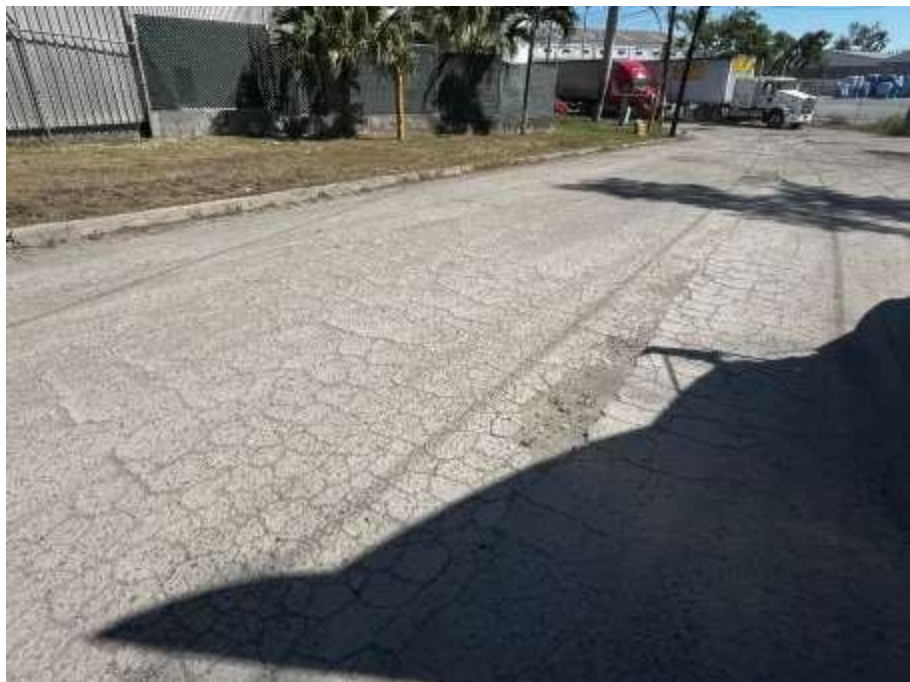
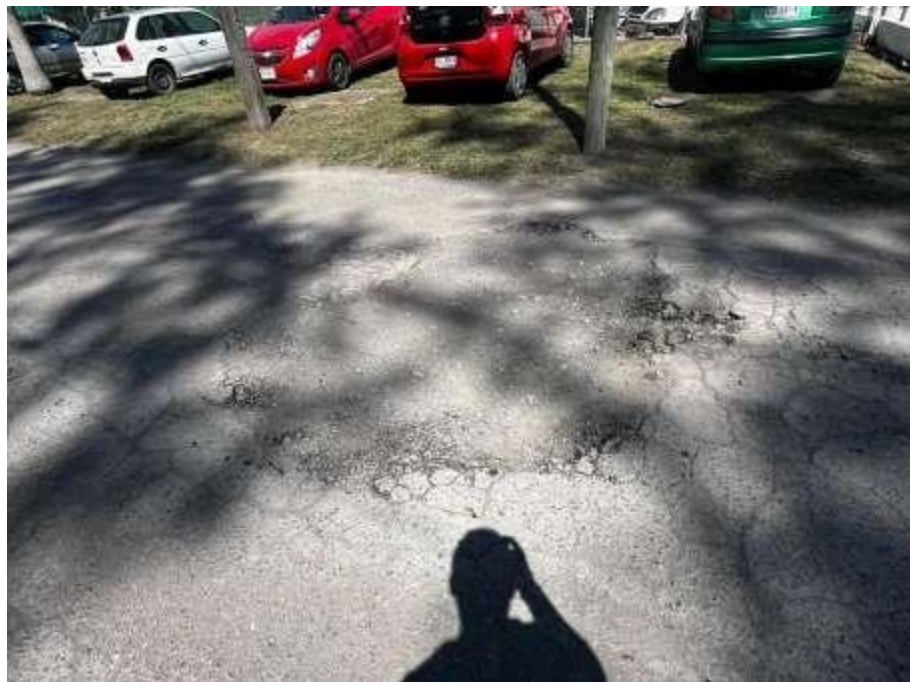
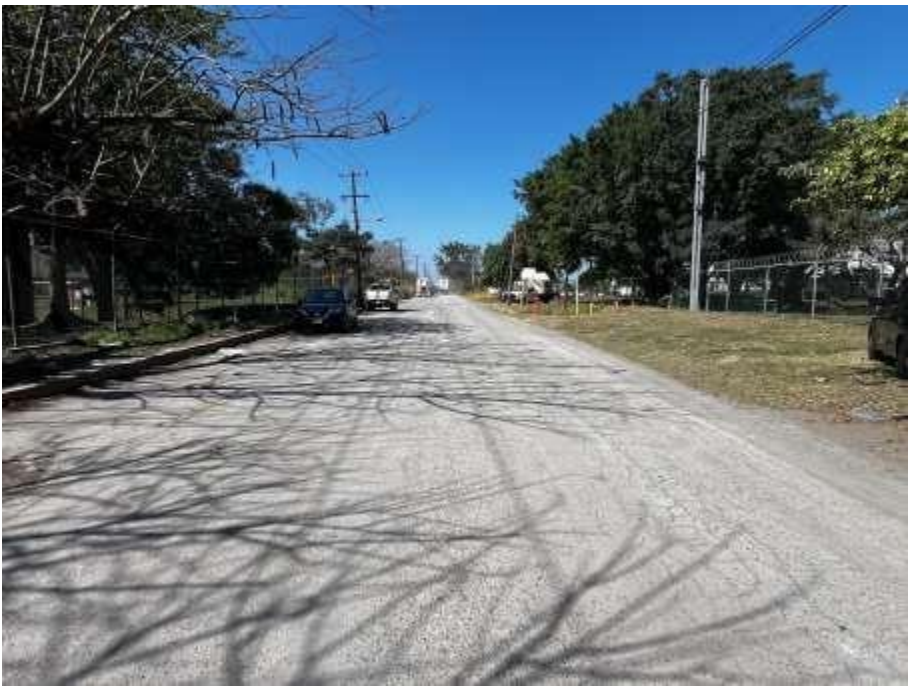
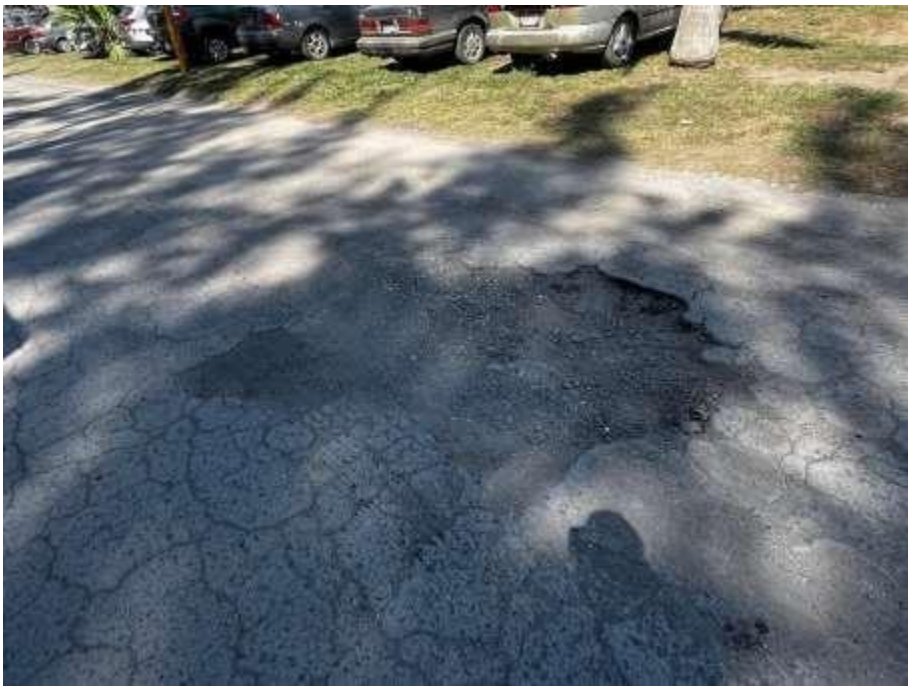
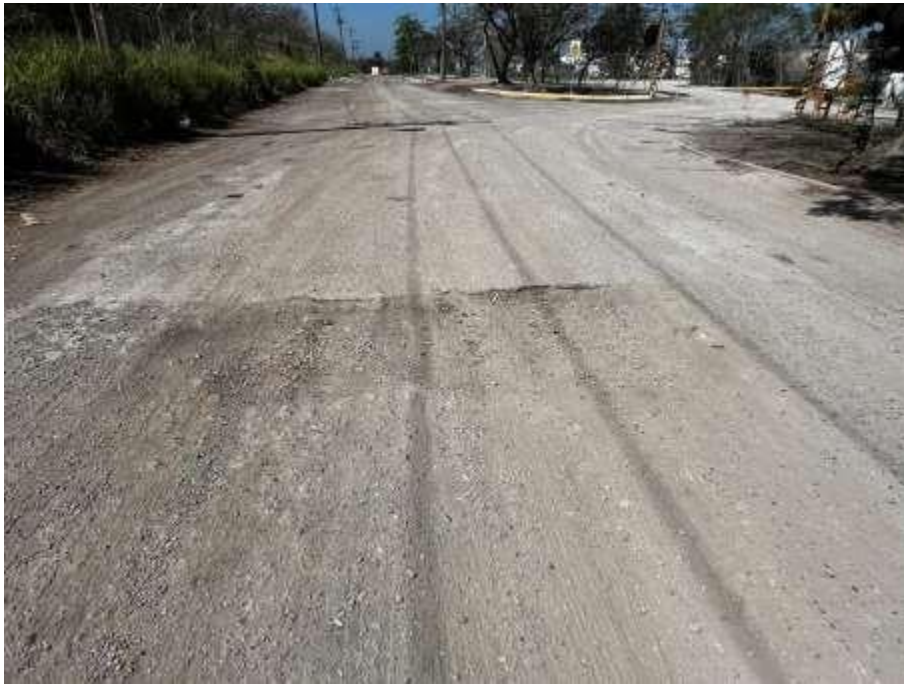
CALLE UNO ENTRE CALLE FRAMBOYANES Y  
ESPUELA F.F.C.C CD. INDUSTRIAL.  
ESPUELA F.F.C.C CD. INDUSTRIAL.

- En esta cuadra es mínimo lo que se encuentra deteriorada, es utilizada principalmente por CEMEX, al ser una calle secundaria que no hay mucha circulación con un poco de bacheo considero que quedaría en condiciones óptimas.
- Estado: **Naranja**

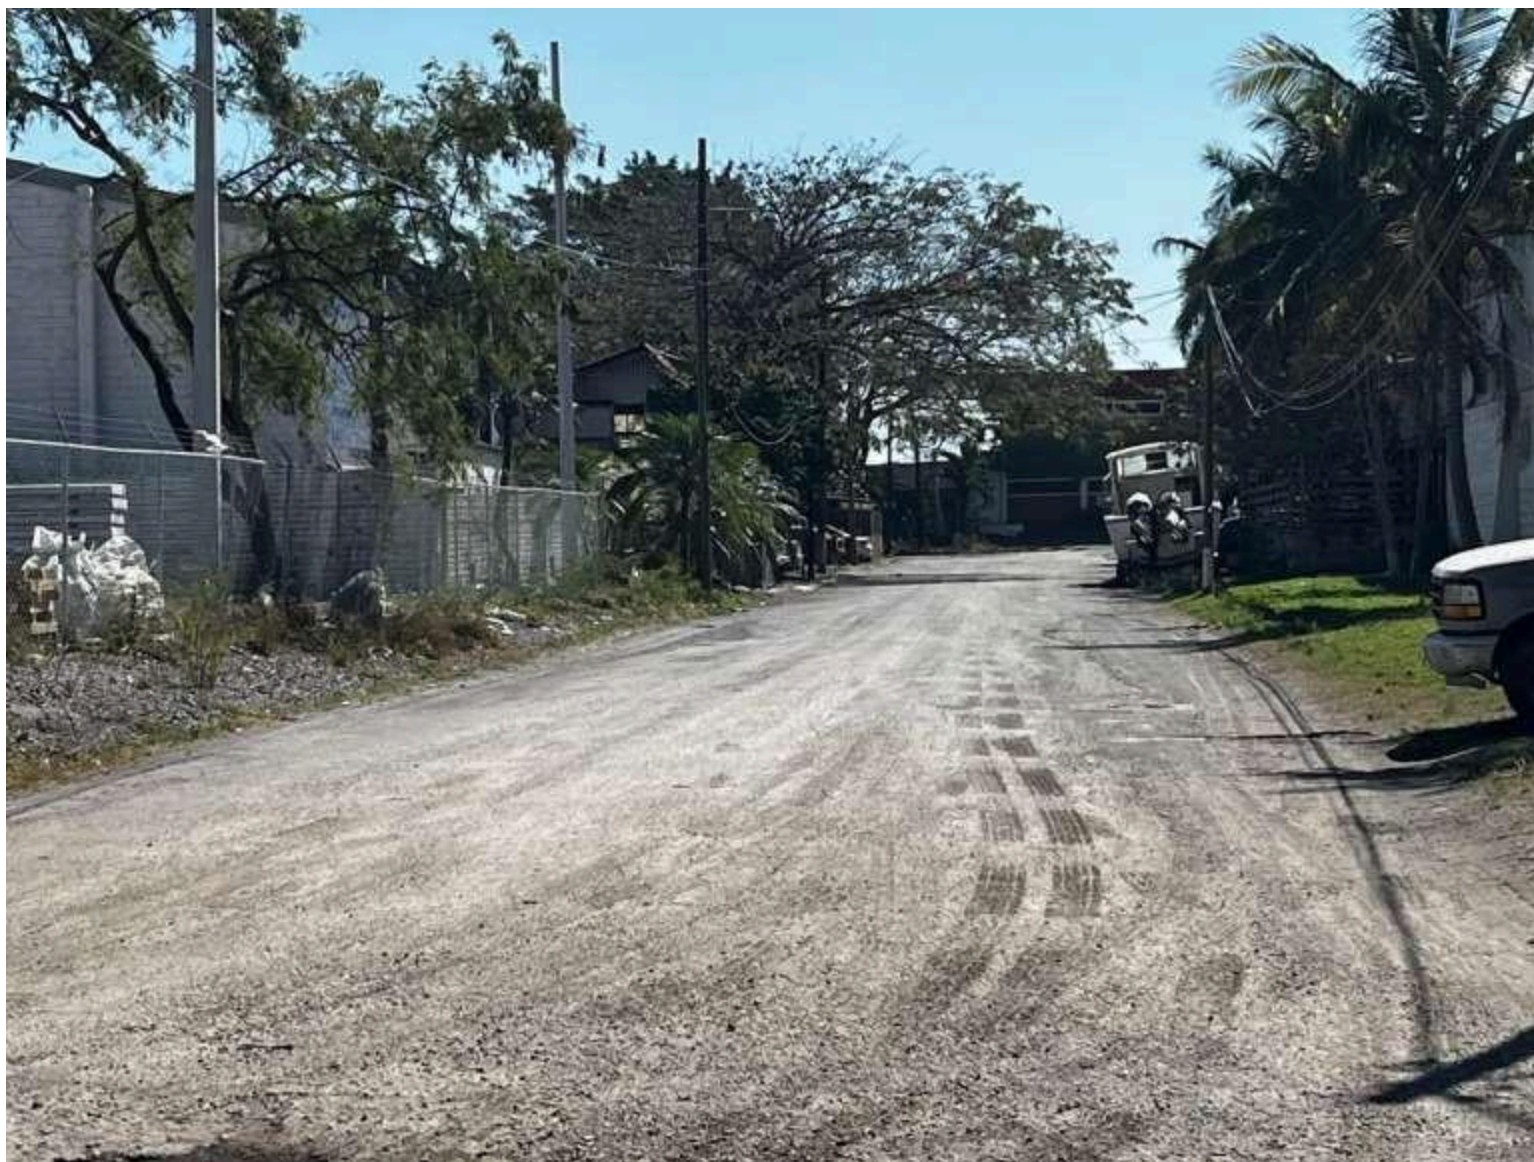
**CALLE ALMENDROS ENTRE CALLE  
FRAMBOYANES Y CALLE ACACIAS.  
FRAMBOYANES Y CALLE ACACIAS.**

- Esta cuadra se encuentra en buenas condiciones, no requiere intervención.

- Estado: Verde

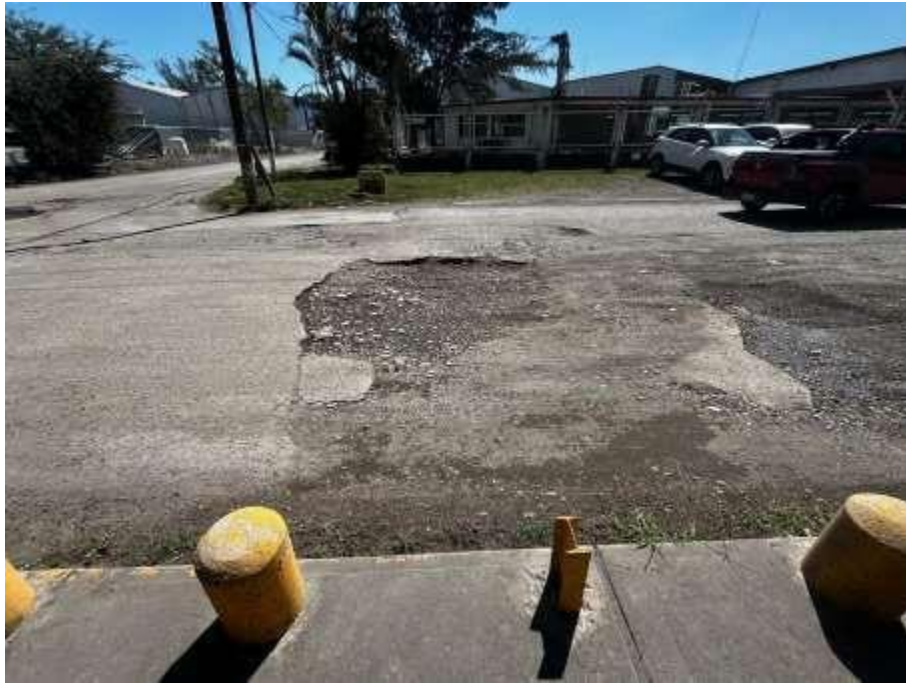
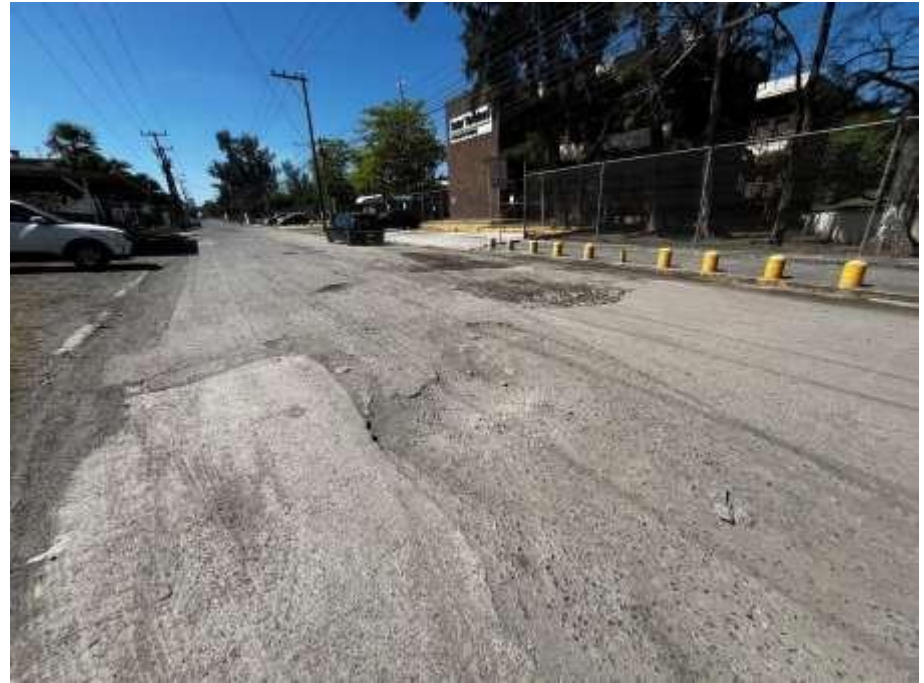
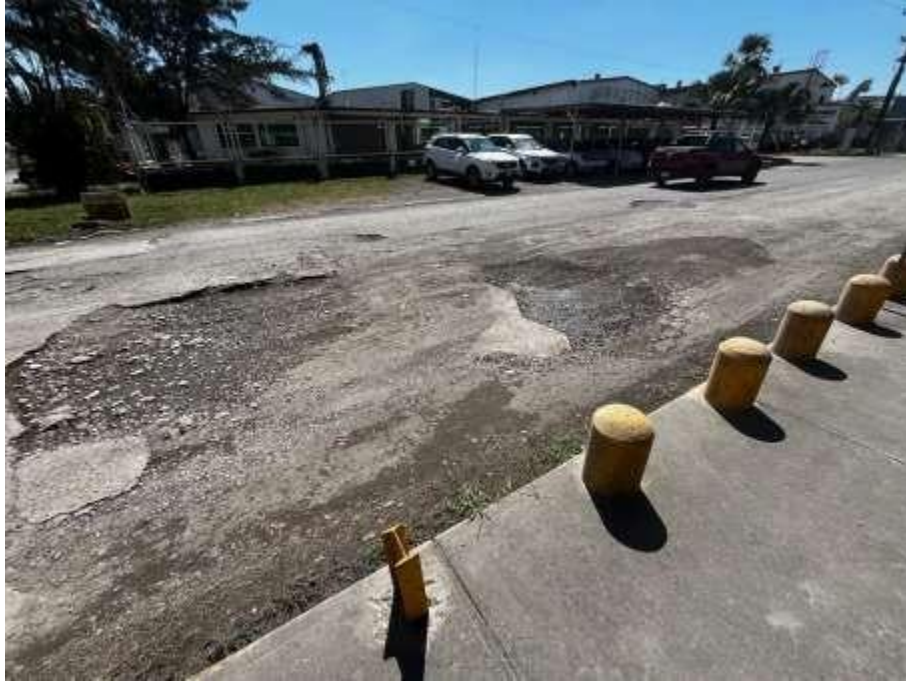
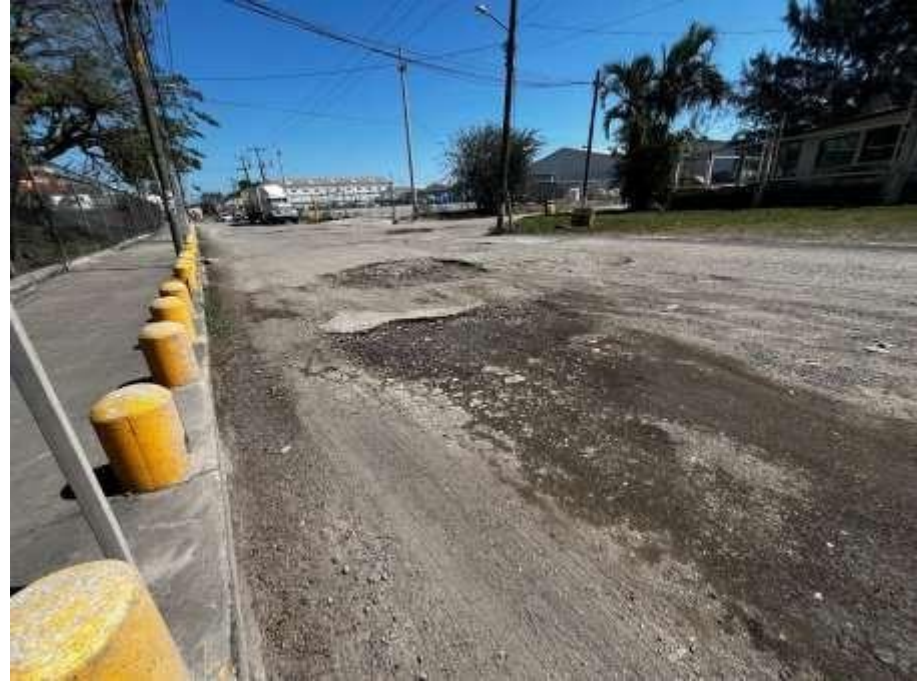
**CALLE FRAMBOYANES ENTRE CALLE  
ALMENDROS Y CALLE CIRUELOS.  
ALMENDROS Y CALLE CIRUELOS.**

- En esta sección de Framboyanes la sugerencia es únicamente bachear las partes de carpeta asfáltica más deterioradas, sería suficiente para una circulación más óptima.
- Estado: **Naranja**

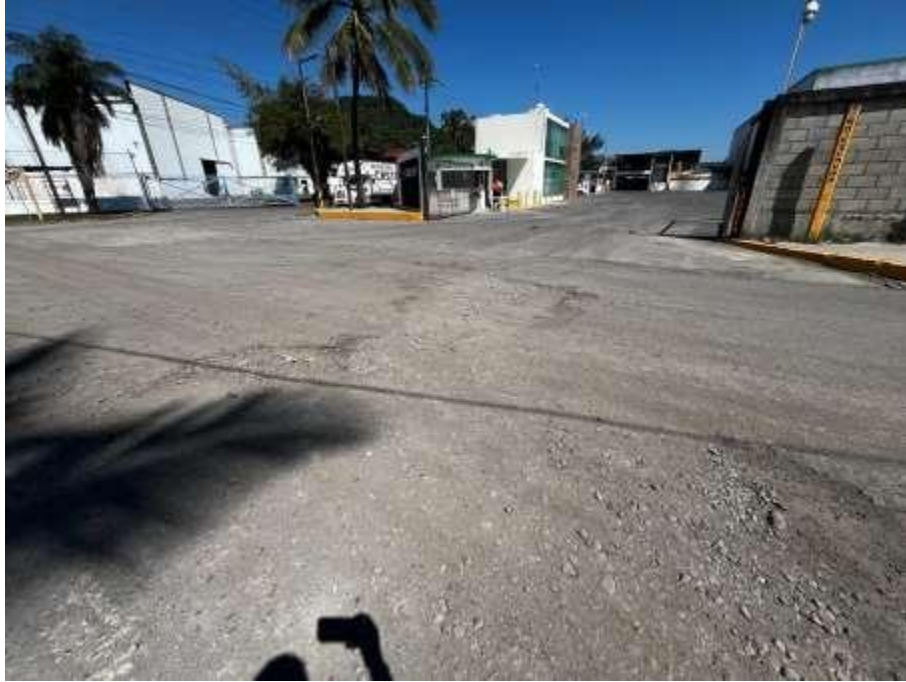
CALLE CIRUELOS ENTRE CALLE FRAMBOYANES Y  
CALLE ACACIAS.  
CALLE ACACIAS.

- Esta cuadra solo presenta deterioro en su carpeta asfáltica en esquina con calle framboyanes, solo se sugiere el bacheo del punto crítico en esta calle.
- Estado: **Naranja**

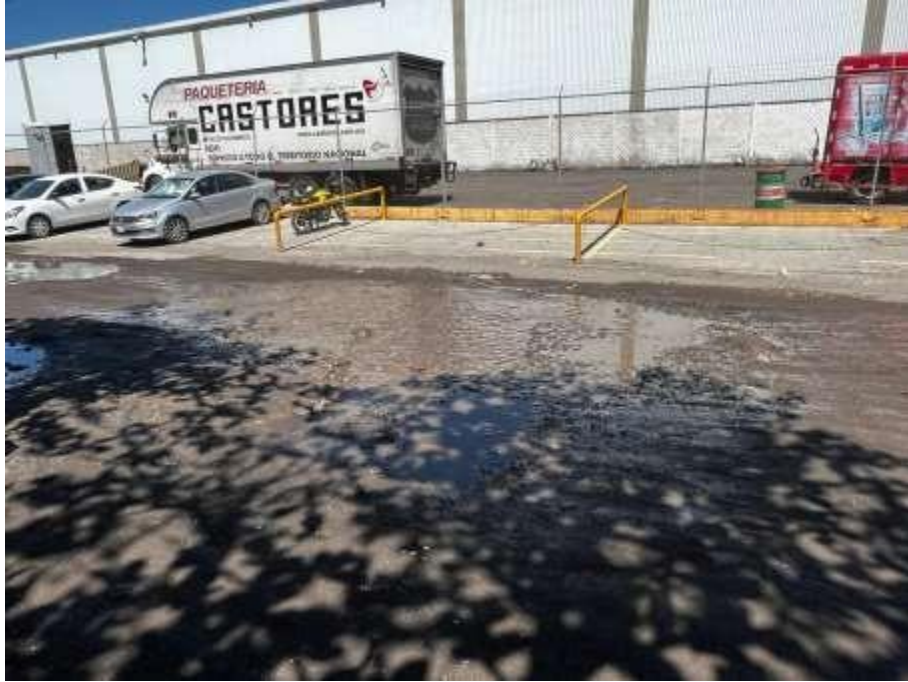
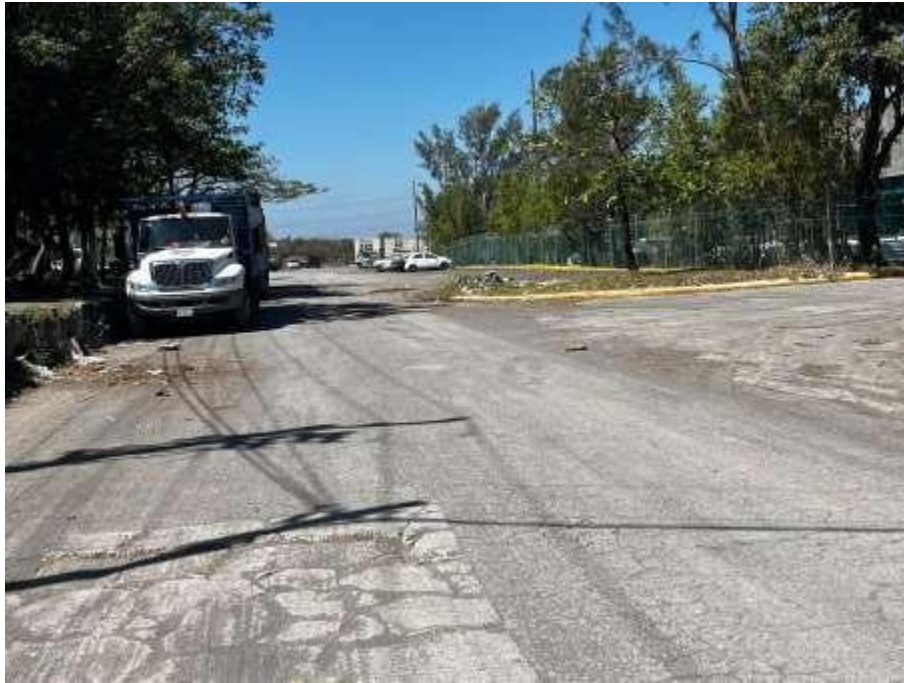
**CALLE DOS ENTRE CALLE FRAMBOYANES Y  
ESPUELA F.F.C.C CD. INDUSTRIAL.  
ESPUELA F.F.C.C CD. INDUSTRIAL.**

- Esta cuadra solo presenta deterioro en su carpeta asfáltica en esquina con calle framboyanes, solo se sugiere el bacheo del punto crítico en esta calle.
- Estado: **Naranja**

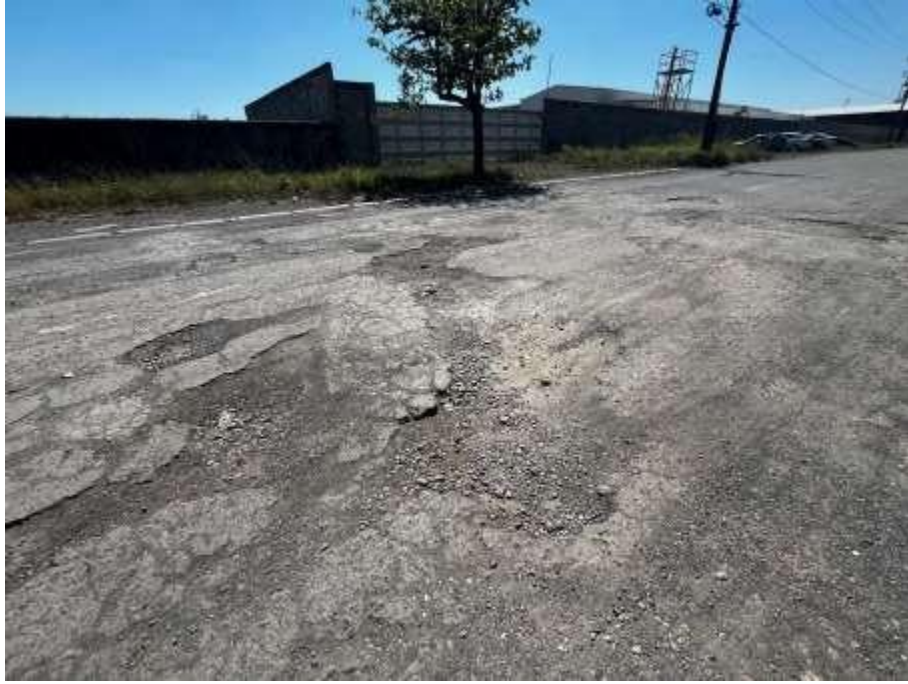
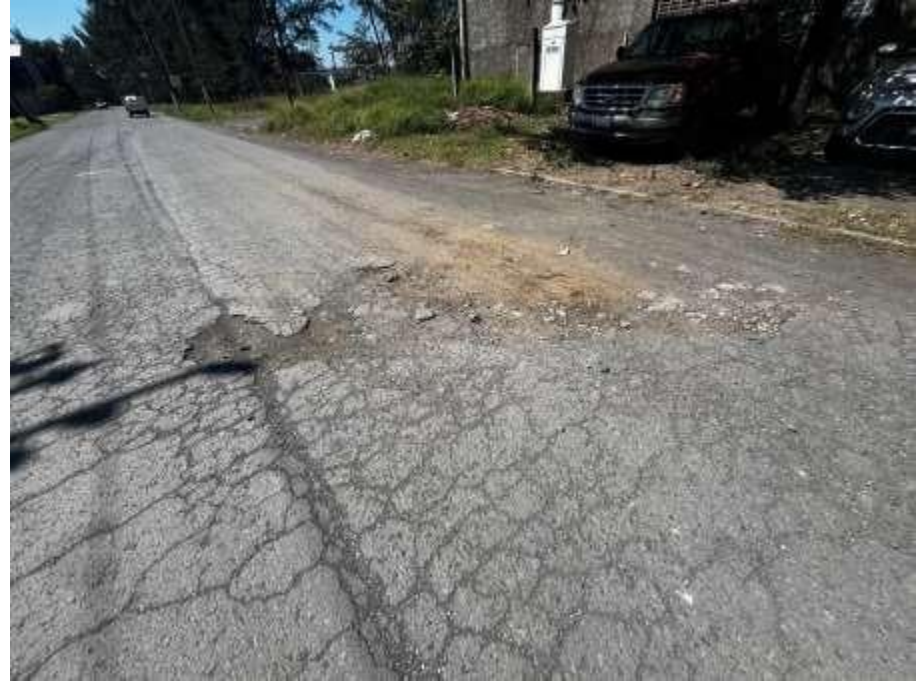
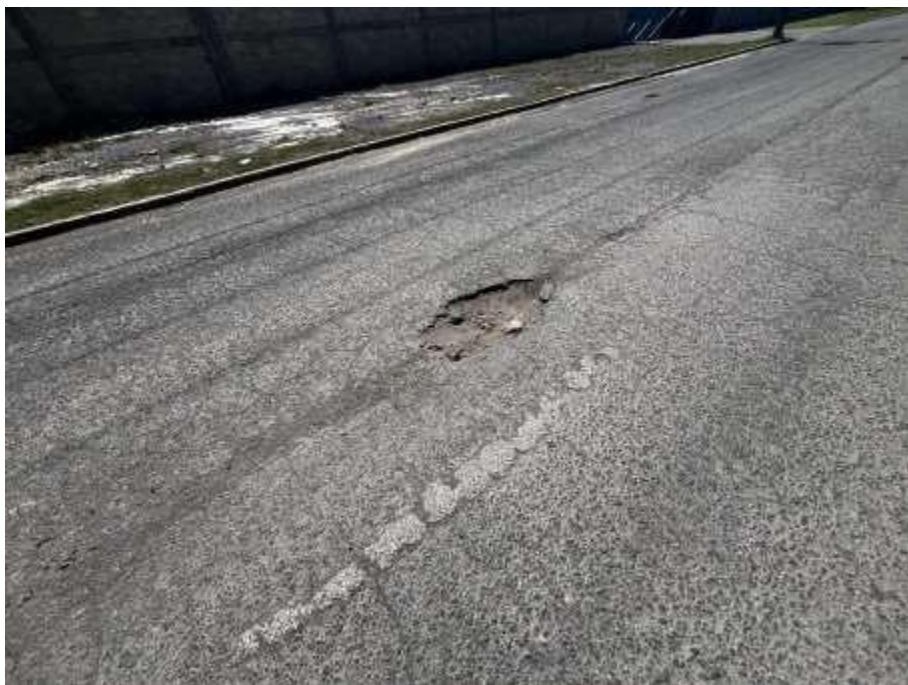
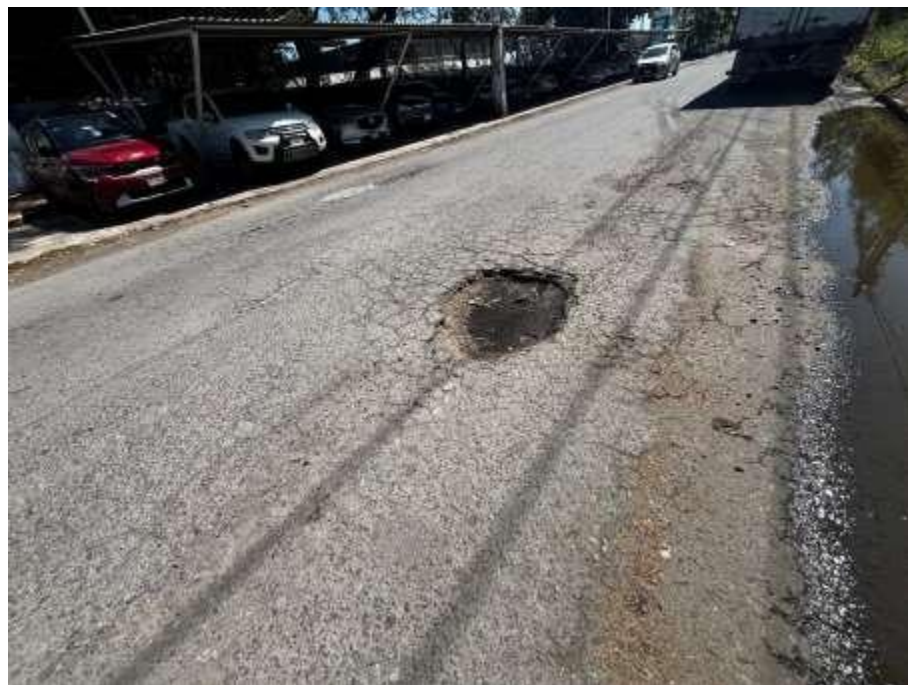
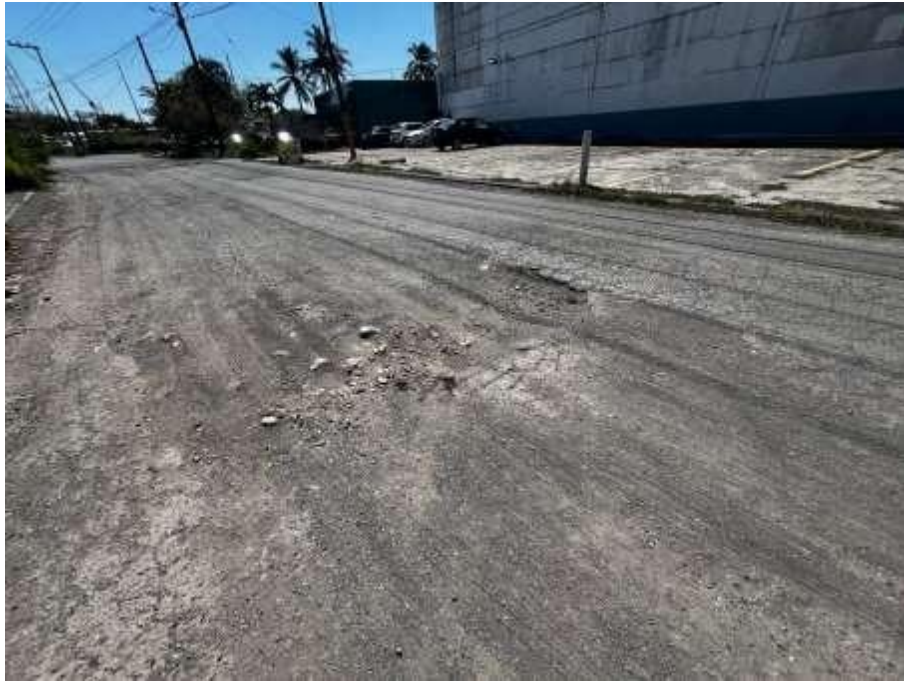
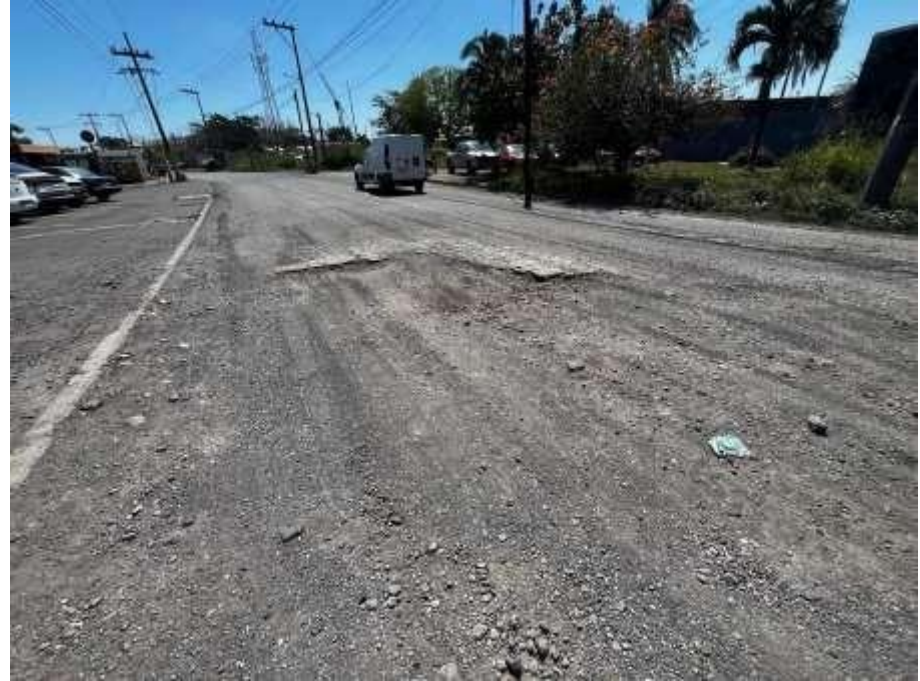
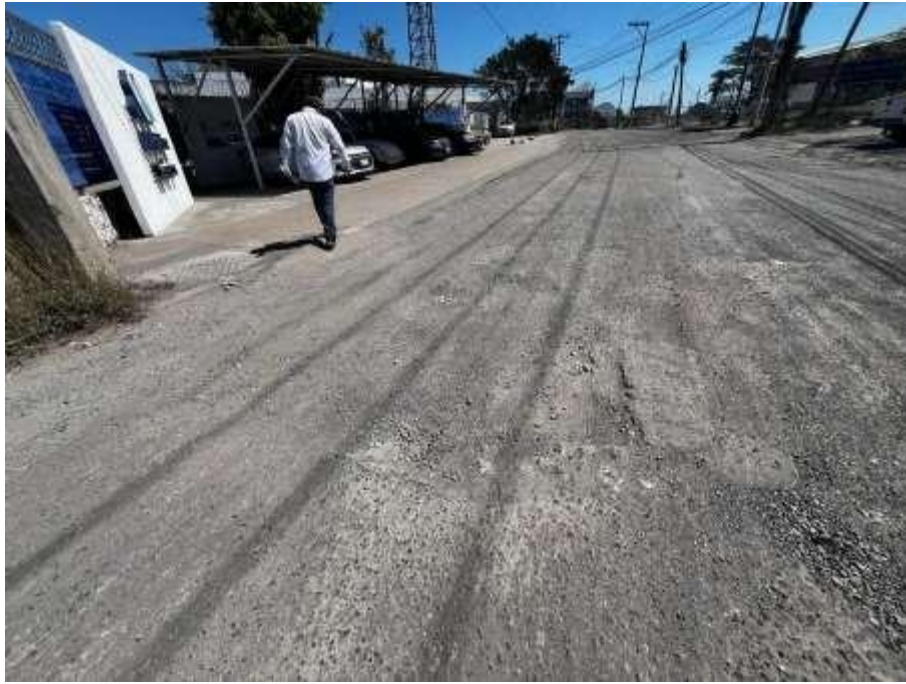
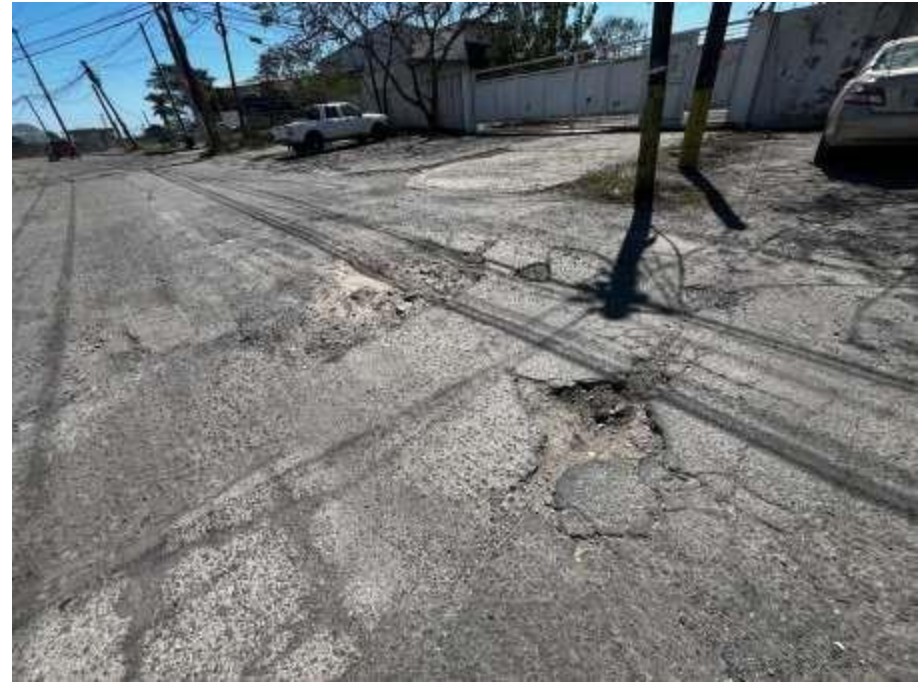
- En esta sección de la calle Framboyanes a pesar de ser una sección grande no presenta tantos problemas, requiere bacheo en ciertas zonas de su carpeta asfáltica para una circulación más óptima.
- Estado: **Naranja**

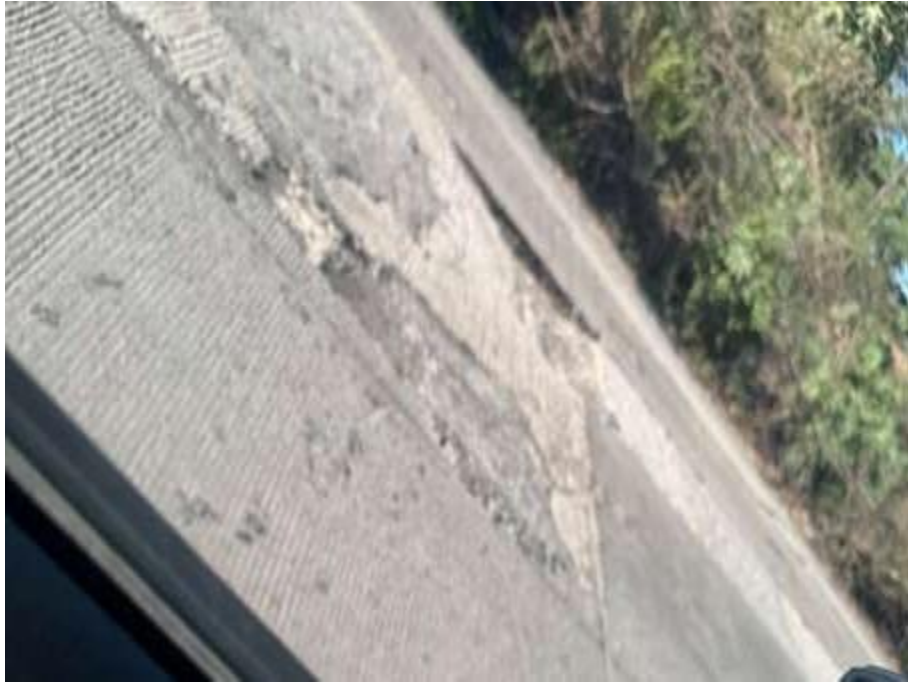
- En esta última cuadra de Framboyanes tiene una sección de baches y concreto en mal estado como se muestra en las imágenes, una tapa de registro sumida y baches rellenos de escombros y tierra, la sugerencia es el corte de la sección deteriorada y volver a colar para un mejor rendimiento del trabajo y circulación óptima.
- Estado: **Naranja**

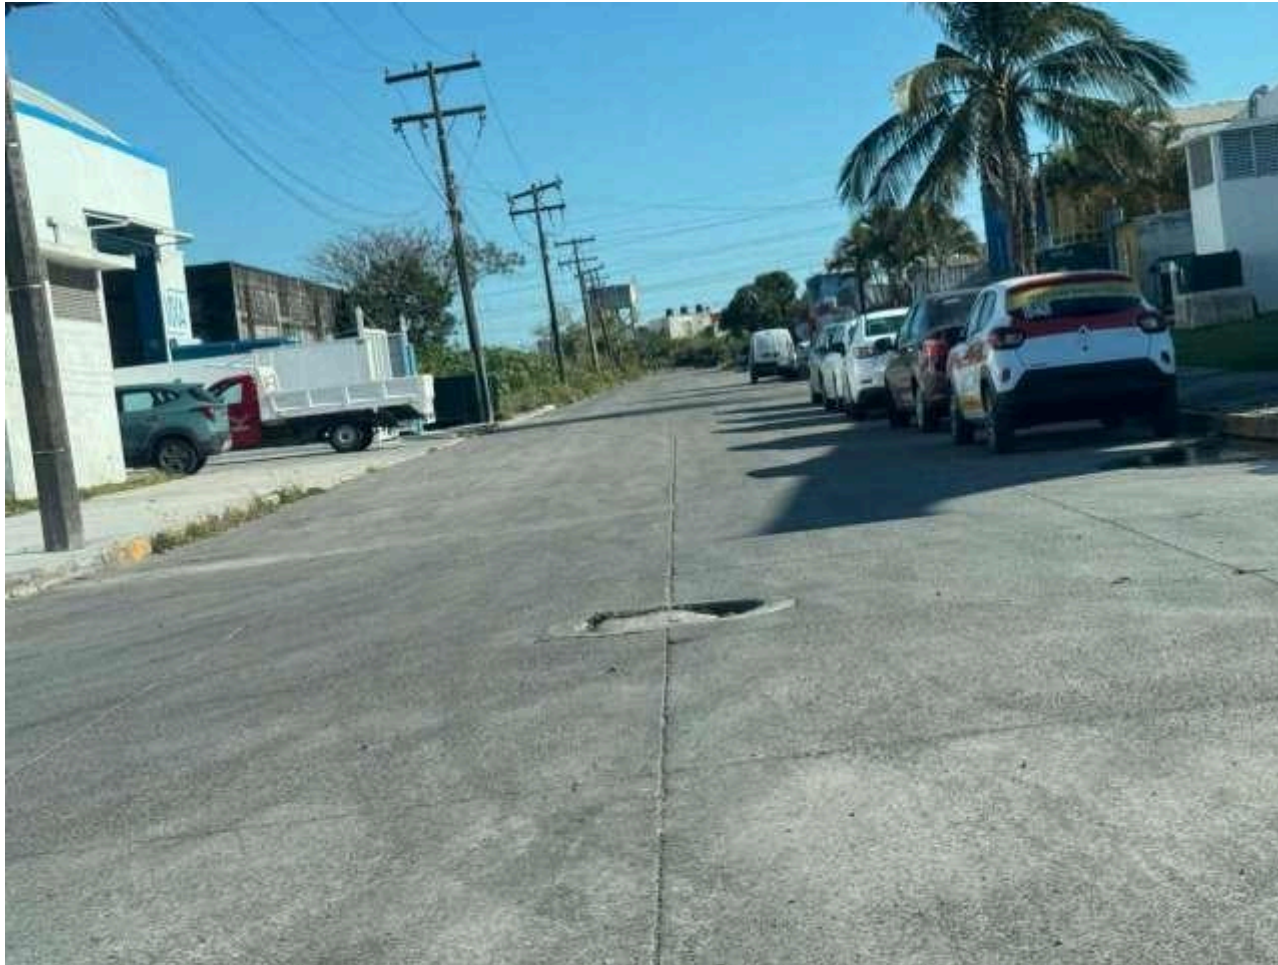
Calle Jacarandas esquina Calle Framboyanes.

- Calle en buen estado con excepción de una tapa de registro en malas condiciones.
- Estado: Verde

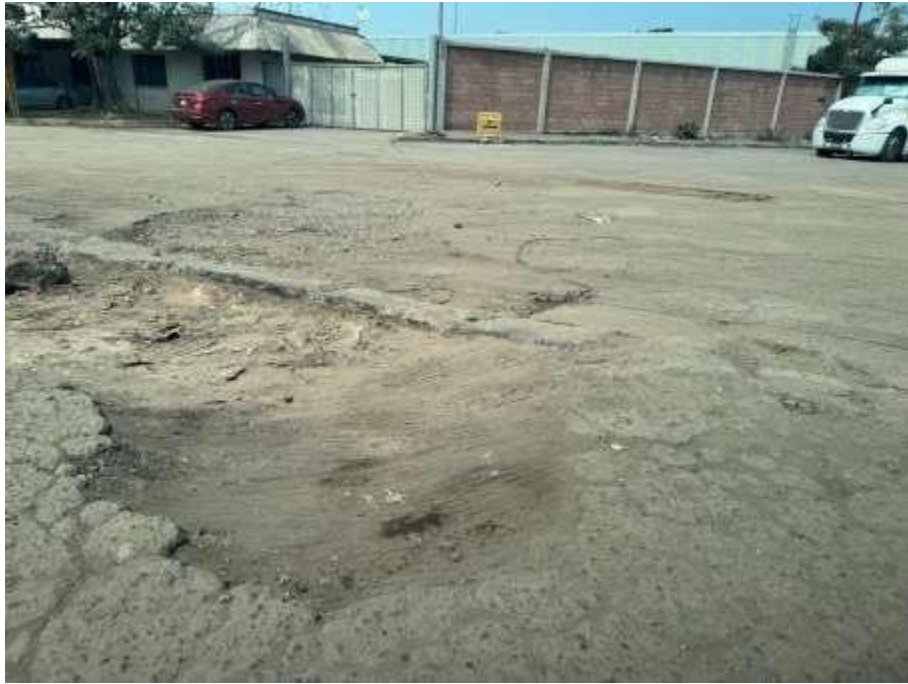
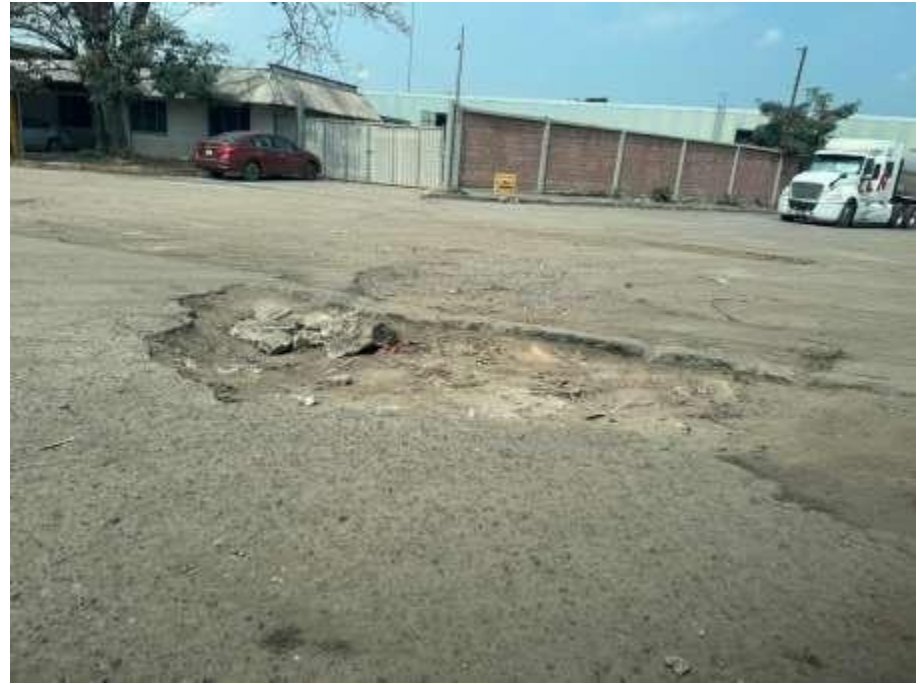
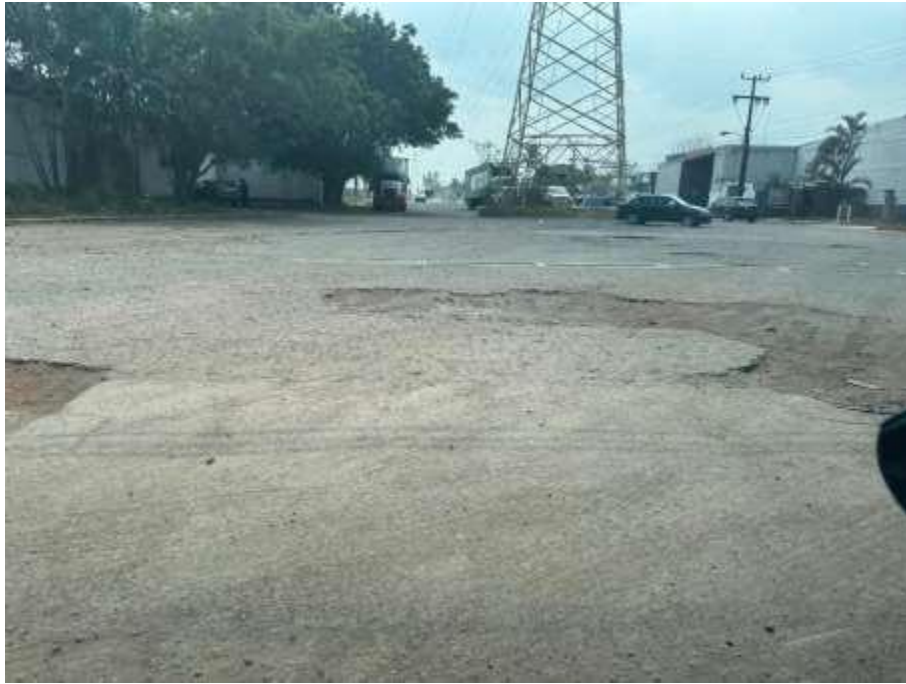
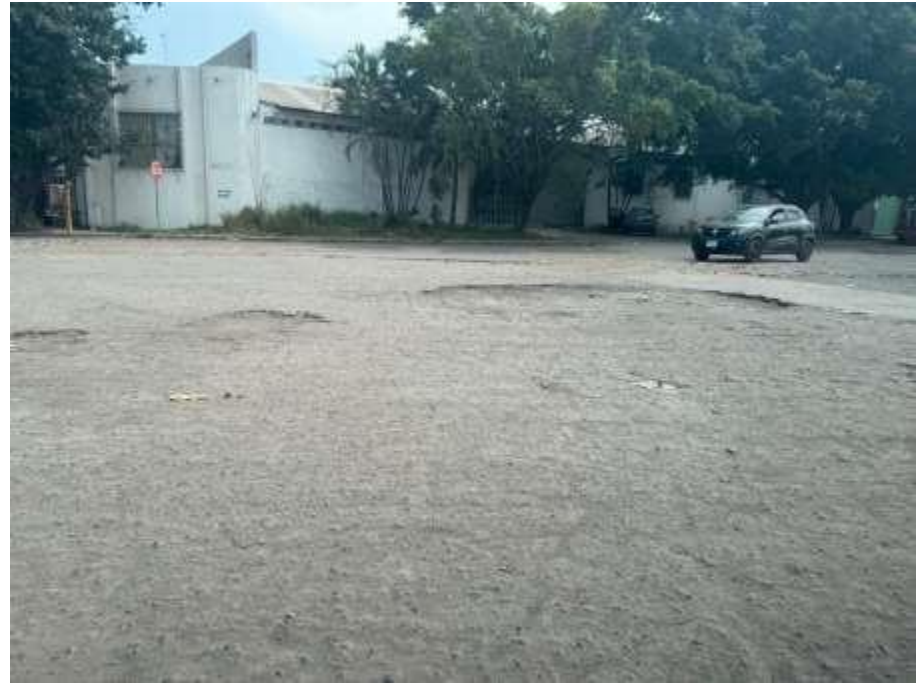
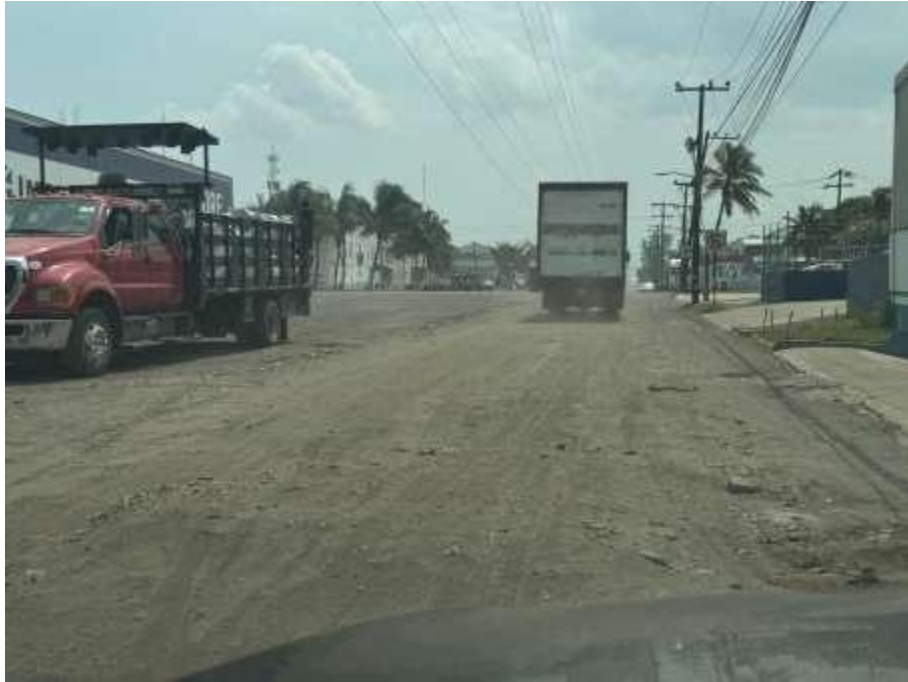
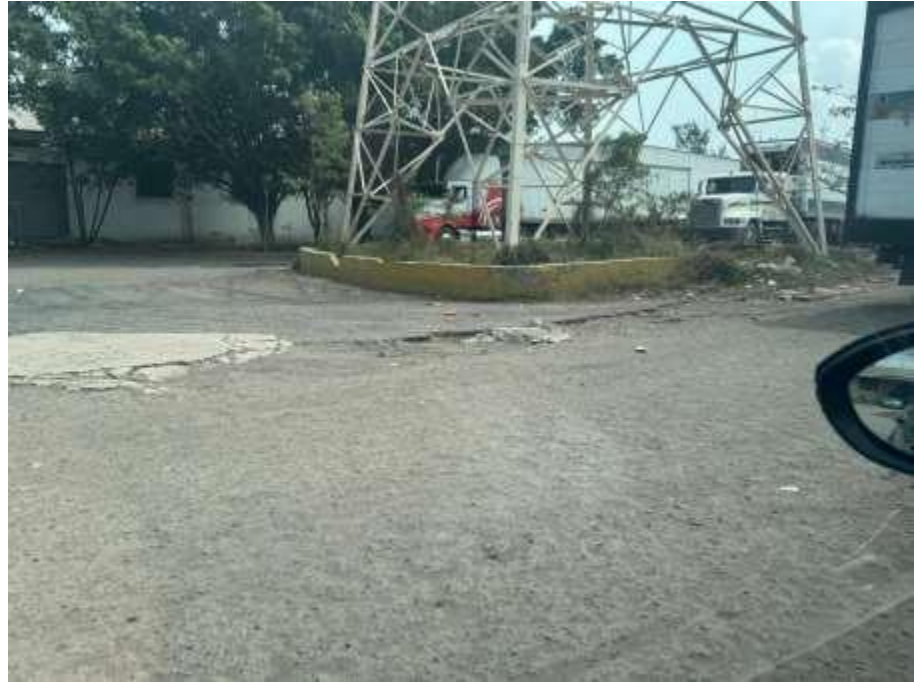
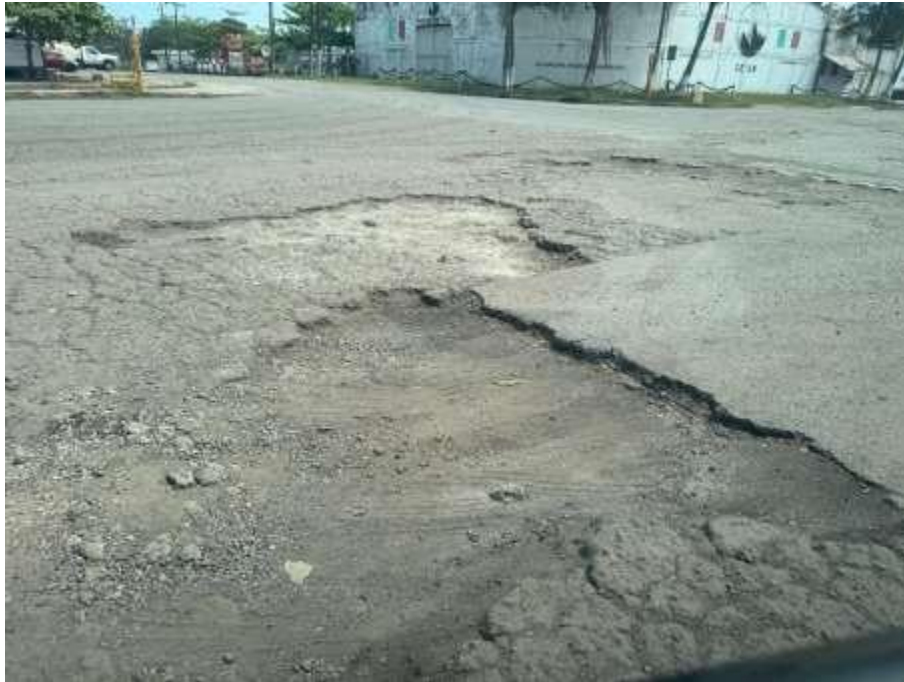
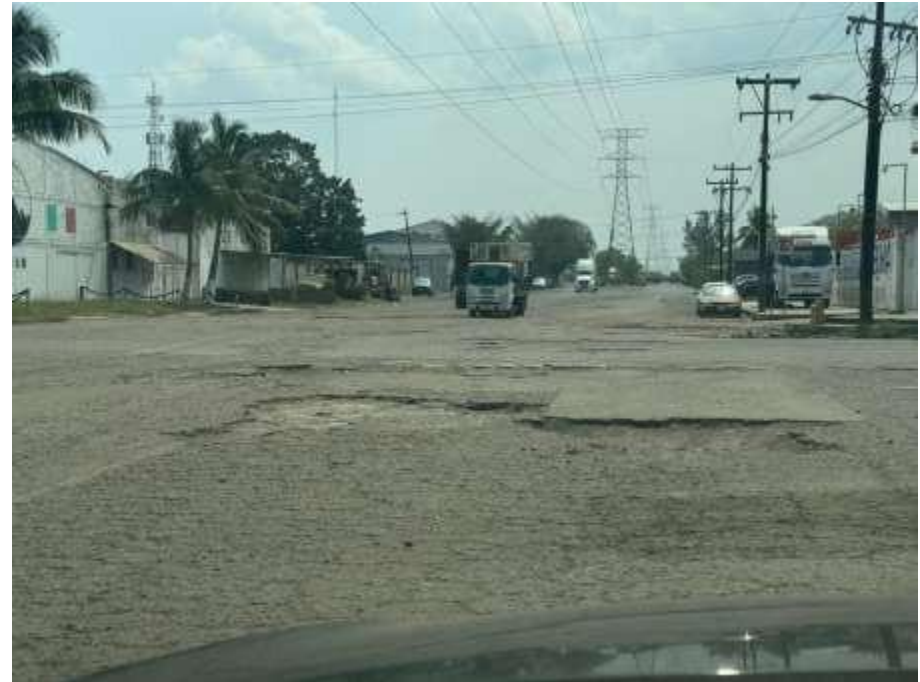
- En esta sección de Av. De las Torres se encuentra en su mayoría en muy malas condiciones por la cantidad de carpeta dañada y los numerosos baches que tiene considero como mejor opción el rehabilitado de la cuadra partiendo de la base,
- Estado: Rojo
