**REPORTE**

**CIUDAD INDUSTRIAL**

**LEVANTAMIENTO FOTOGRAFICO**

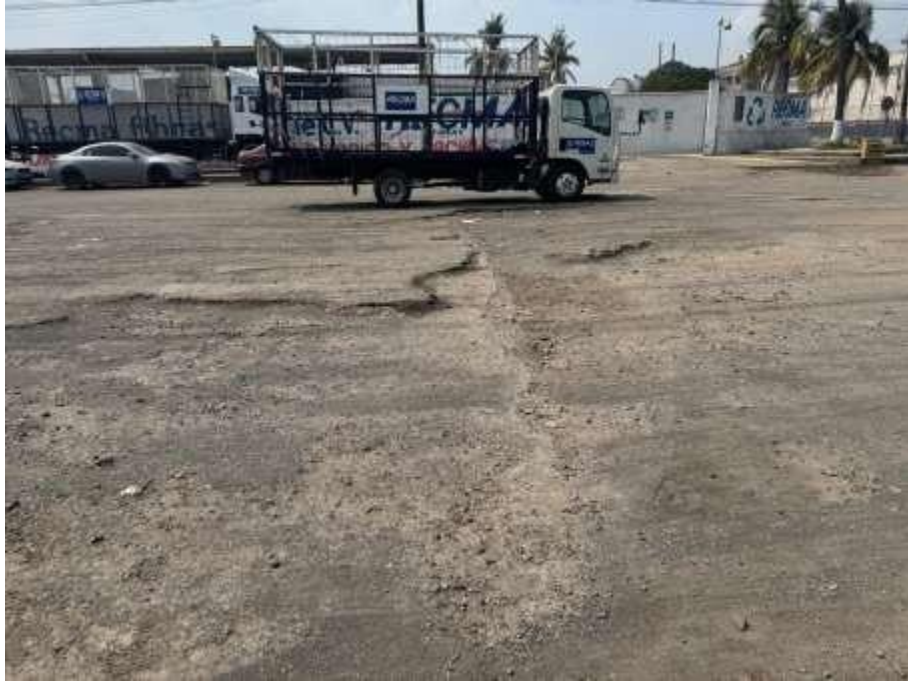
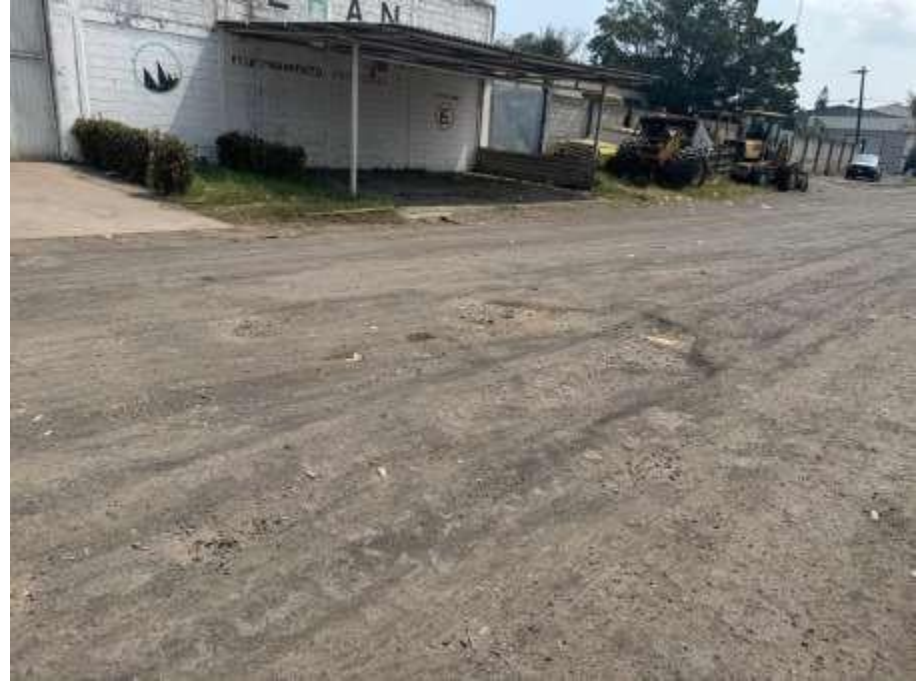
- En esta sección de Av. De las Torres el deterioro de la carpeta asfáltica es de igual forma considerable y la sugerencia es el rehabilitado de la cuadra partiendo desde la base al igual que se sugiere la limpieza de las laterales ya que hay basura obstruyendo el camino.
- Estado: Rojo

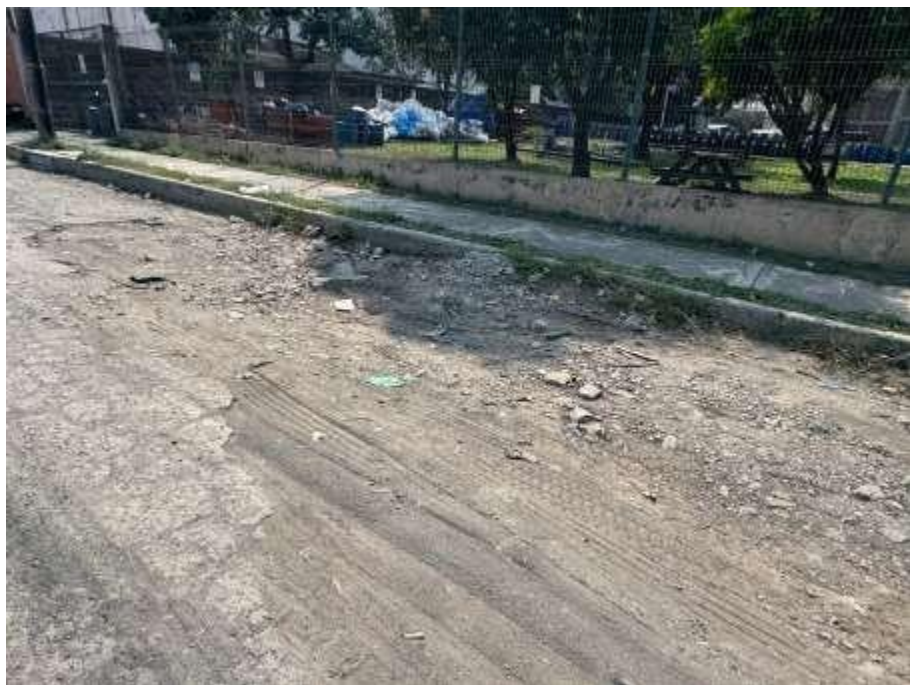
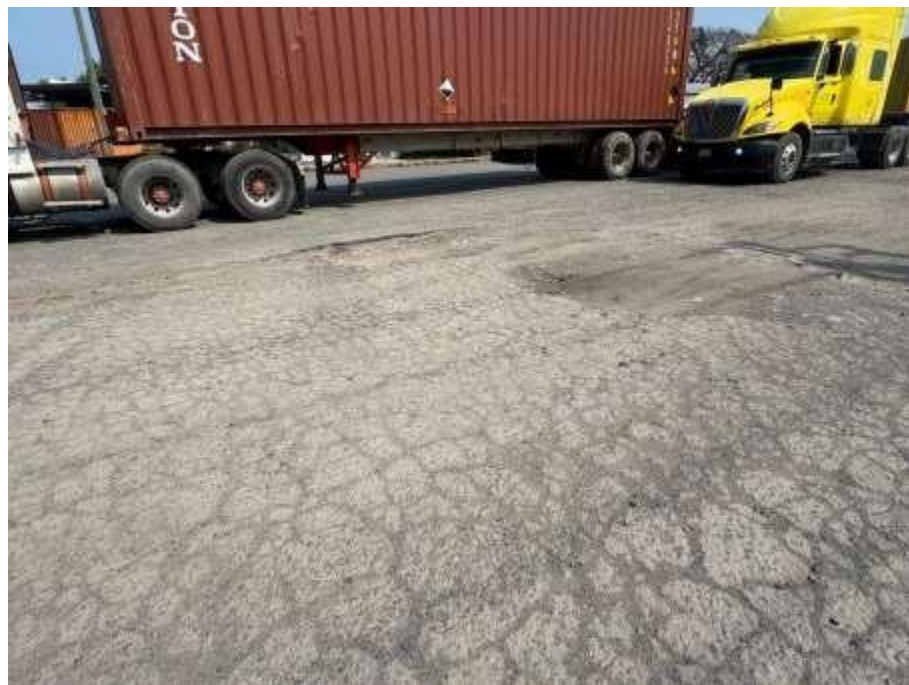
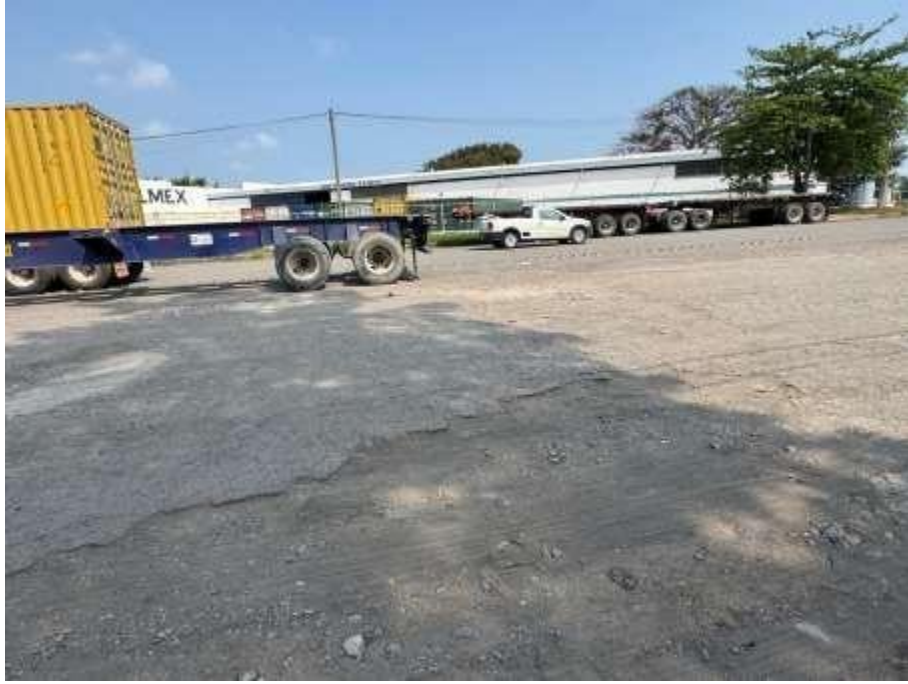
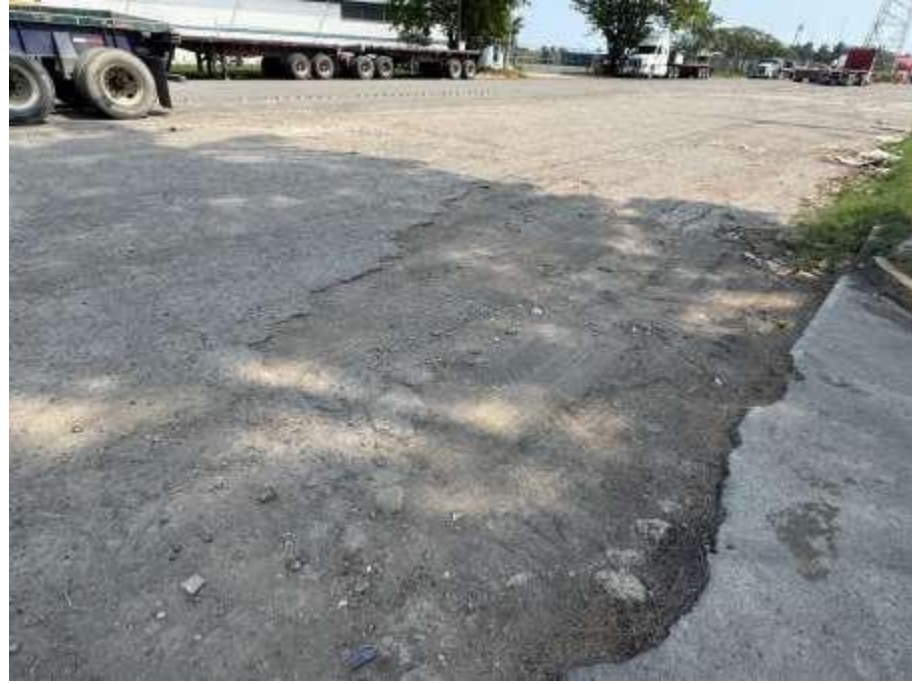
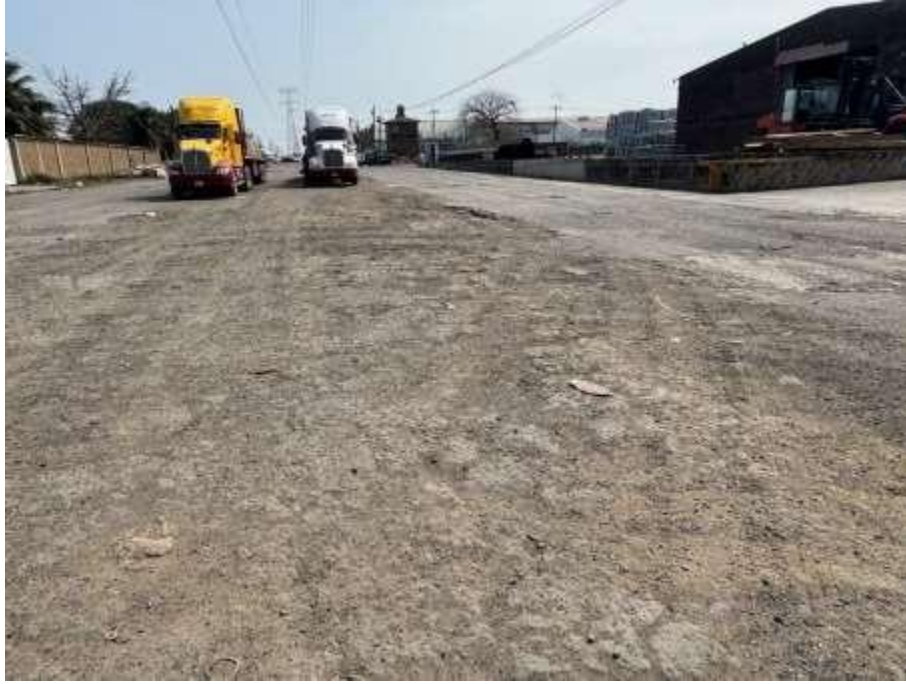
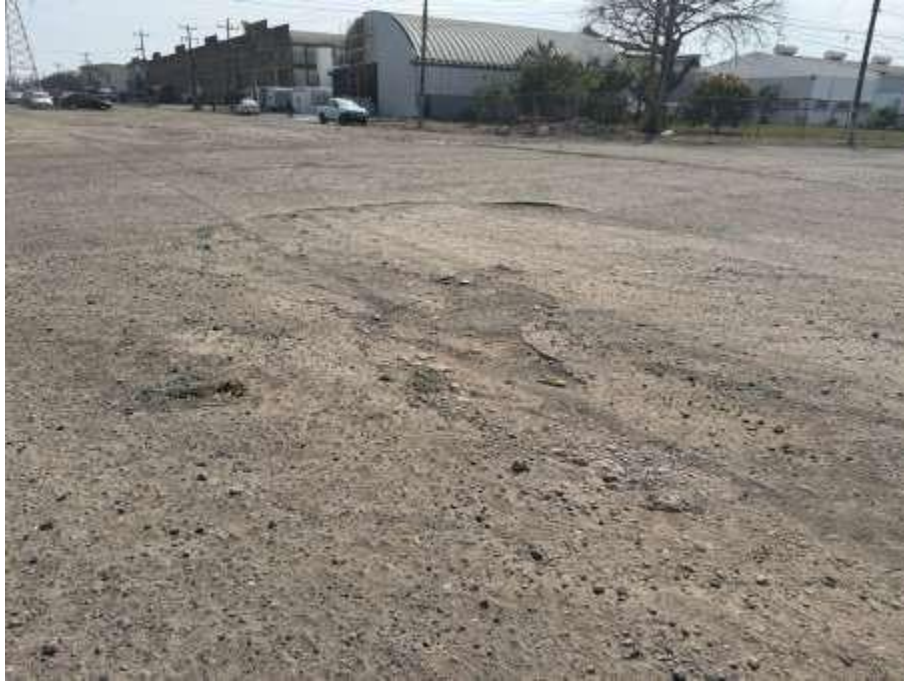
- En esta cuadra de Av. De las torres la carpeta asfáltica se encuentra deteriorada en su mayoría, con baches y una superficie irregular que ya es más terracería. Se sugiere por las condiciones tan malas, la rehabilitación de la cuadra partiendo desde la base.
- Estado: **Rojo**

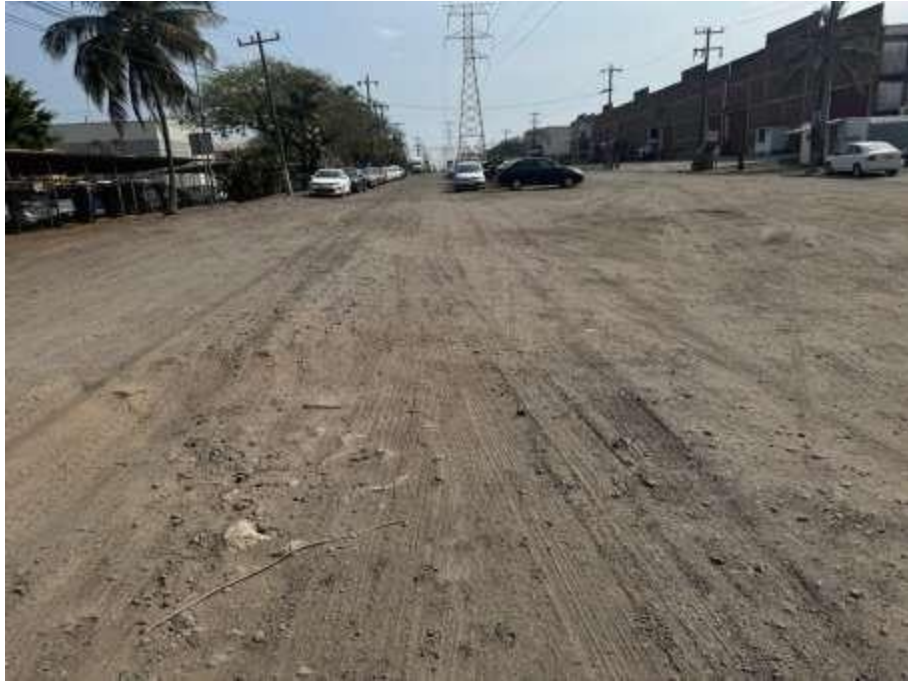
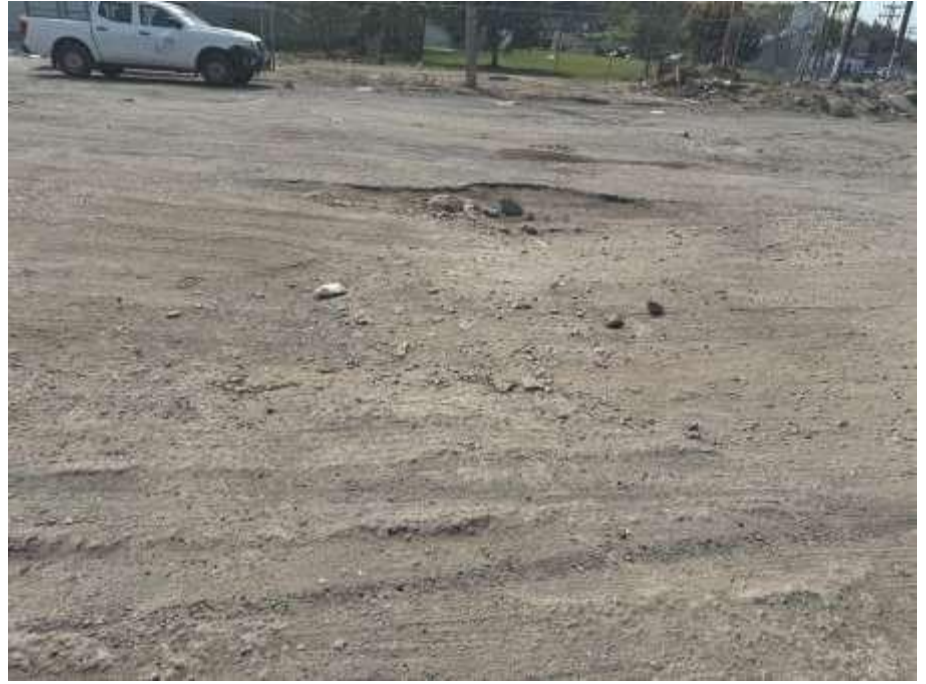
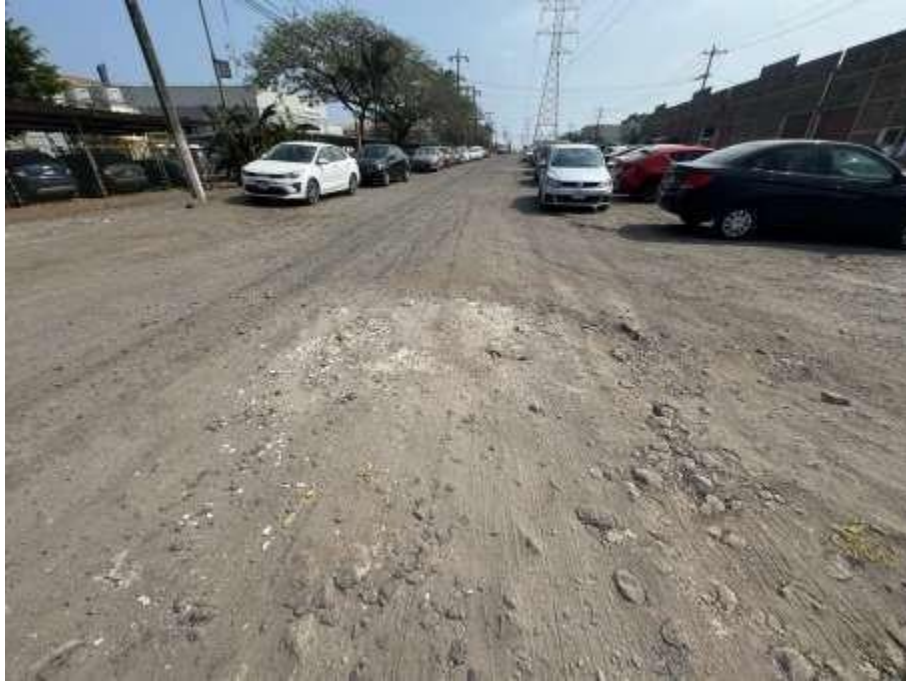
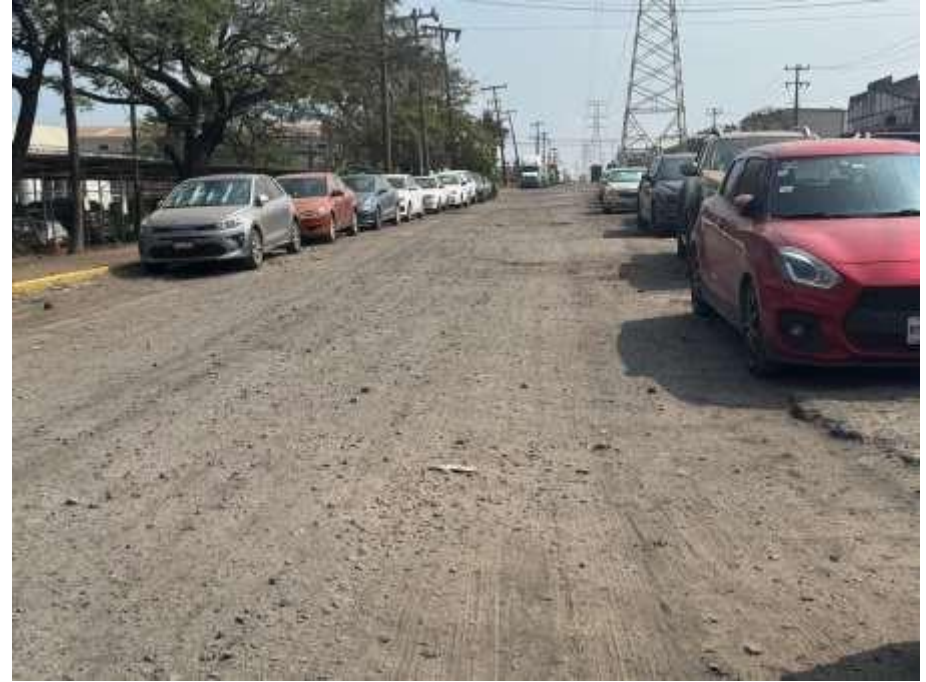
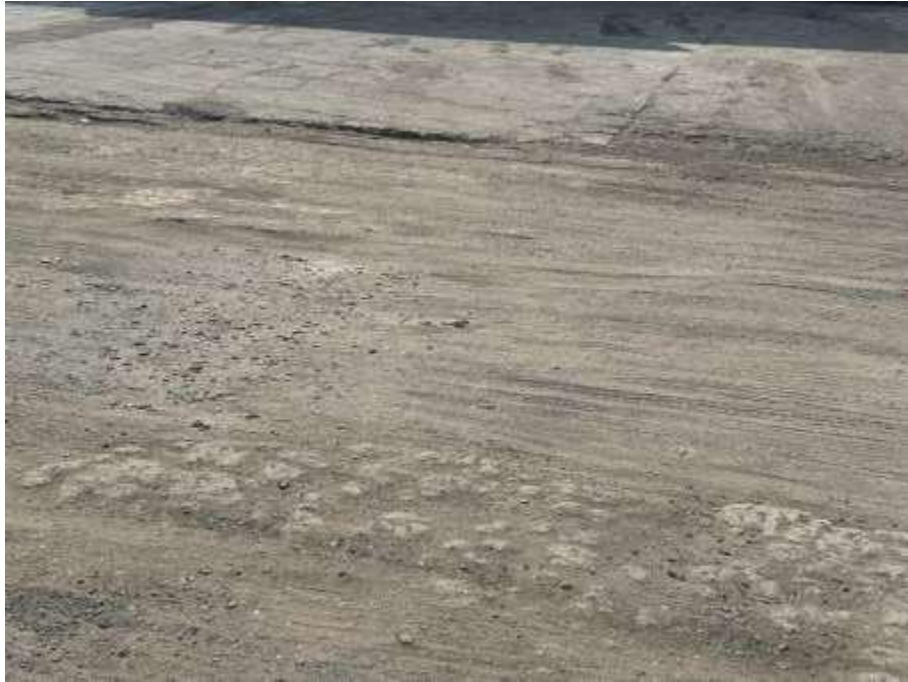
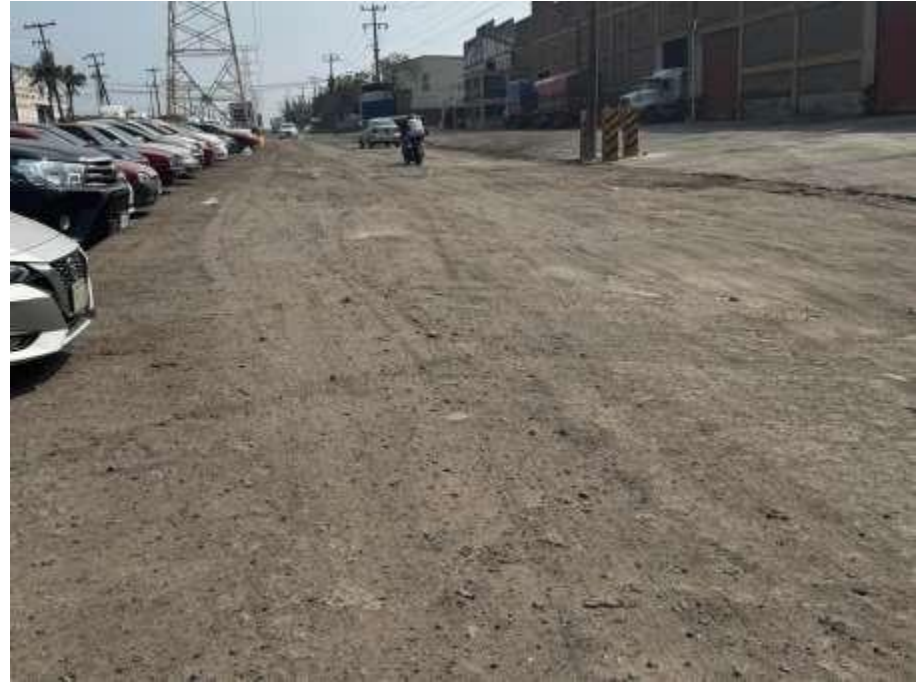
Av. de las Torres entre Calle Cocoteros y Calle  
Palmas.  
Calle  
Palmas.

- En esta sección de Av. De las Torres tiene un sentido con concreto hidráulico y otro sentido con carpeta asfáltica, el carril derecho con sentido a calle cocoteros

cuenta con la carpeta deteriorada ya no se aprecia la carpeta y la sugerencia es el rehabilitado de la misma partiendo desde la base, mientras que del lado izquierdo en sentido a calle palmas es concreto y se encuentra en estado óptimo, no requiere intervención.
- Estado: **Naranja**

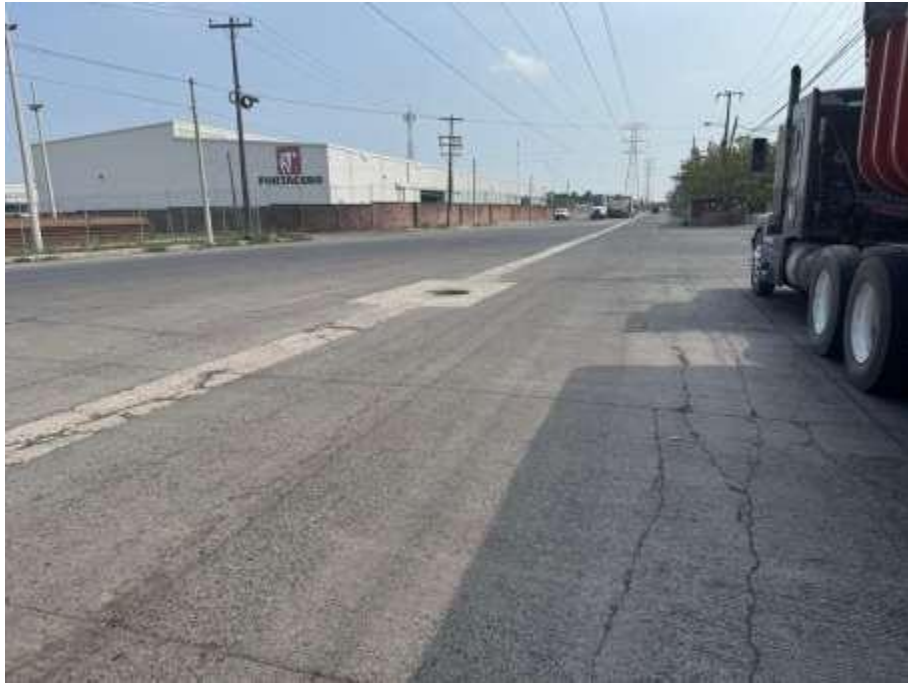
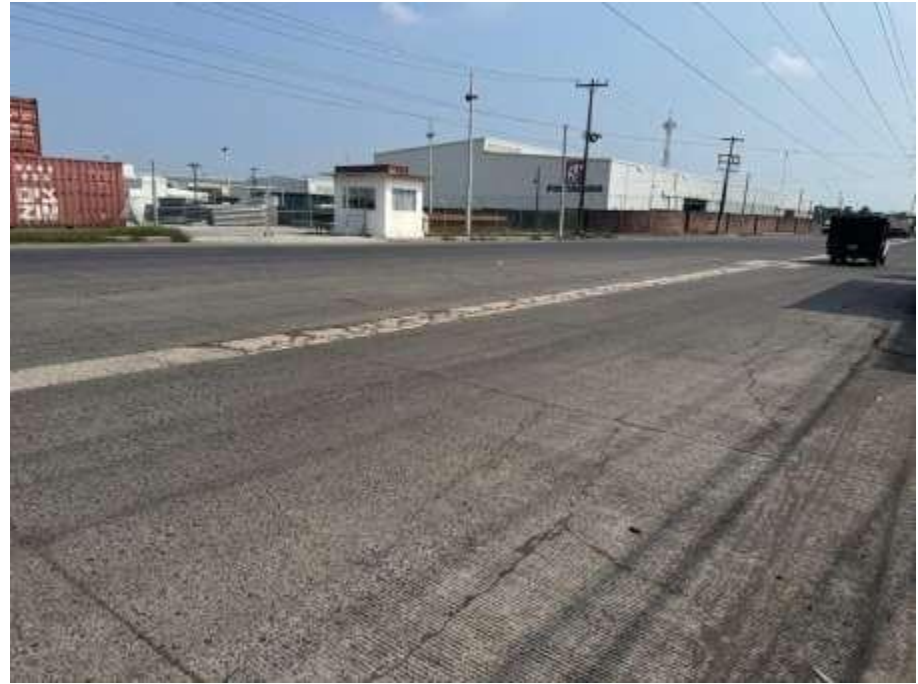
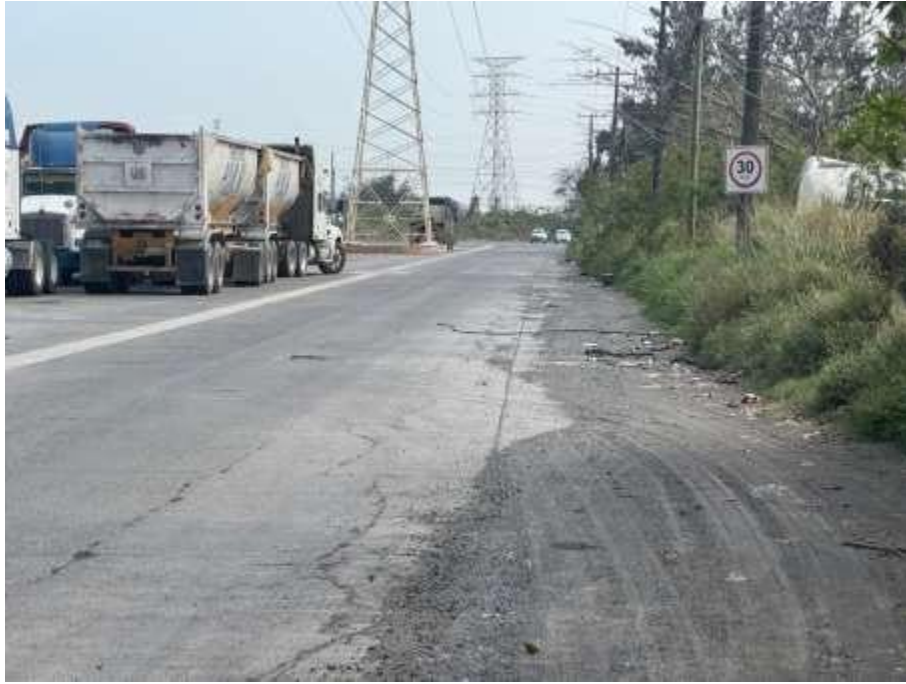
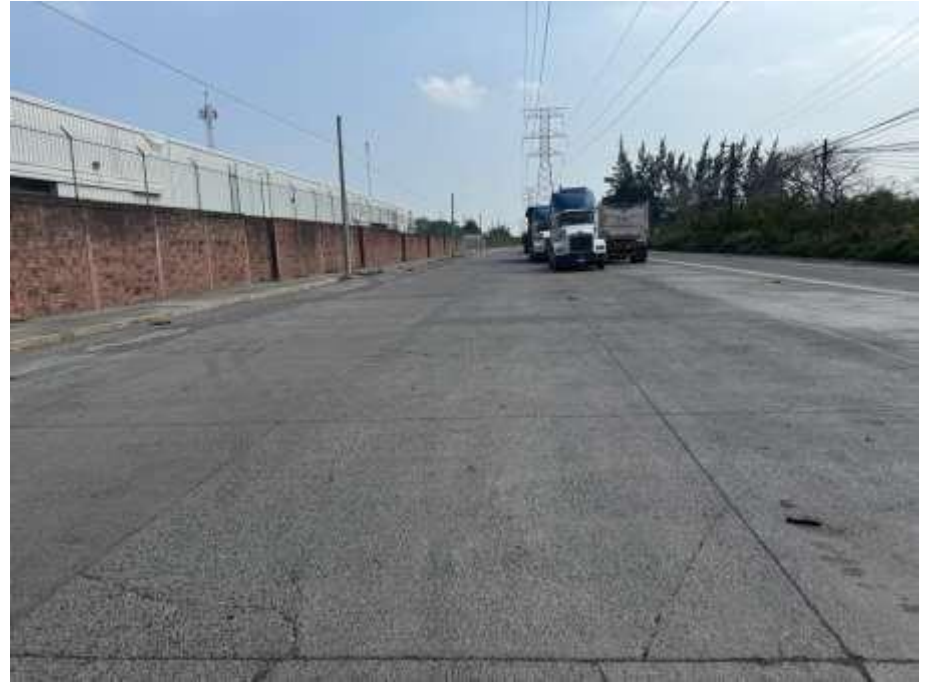
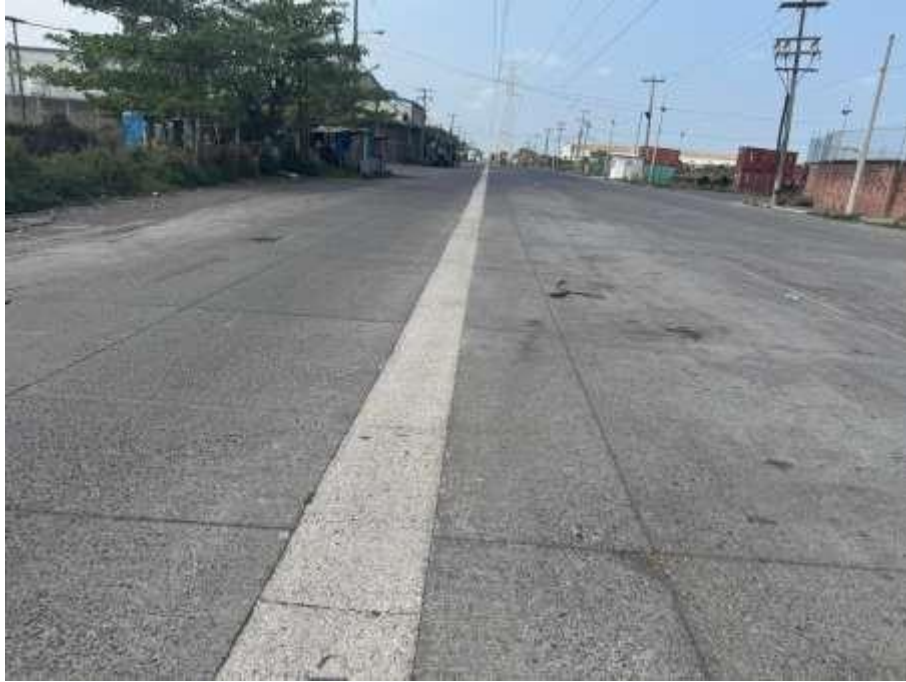
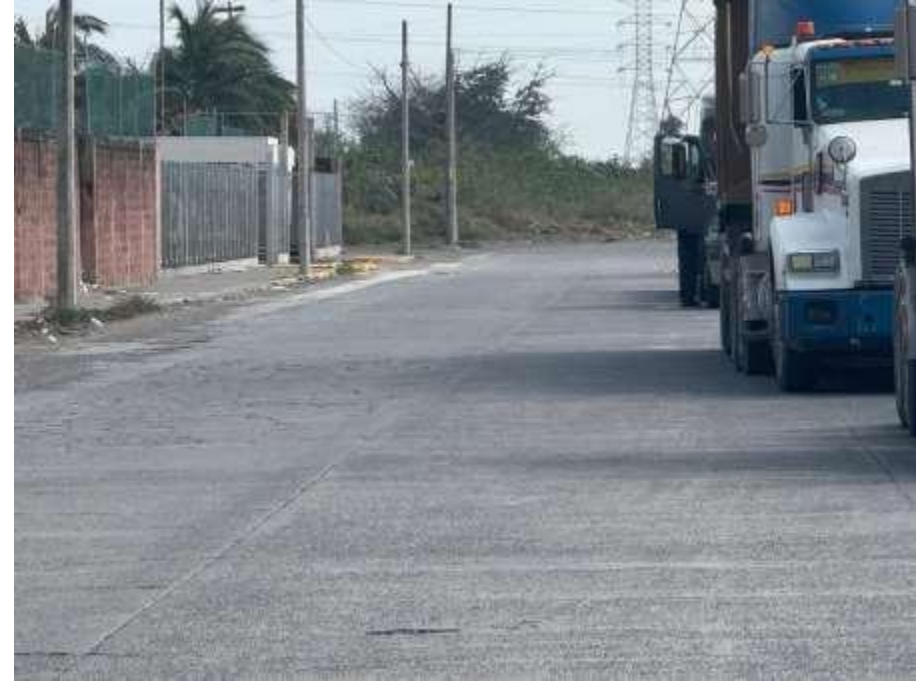
Av. de las Torres entre Calle Palmas  
y Calle Framboyanes.

- Estas dos cuadras no requieren intervención las condiciones del concreto son óptimas.
- Estado: Verde

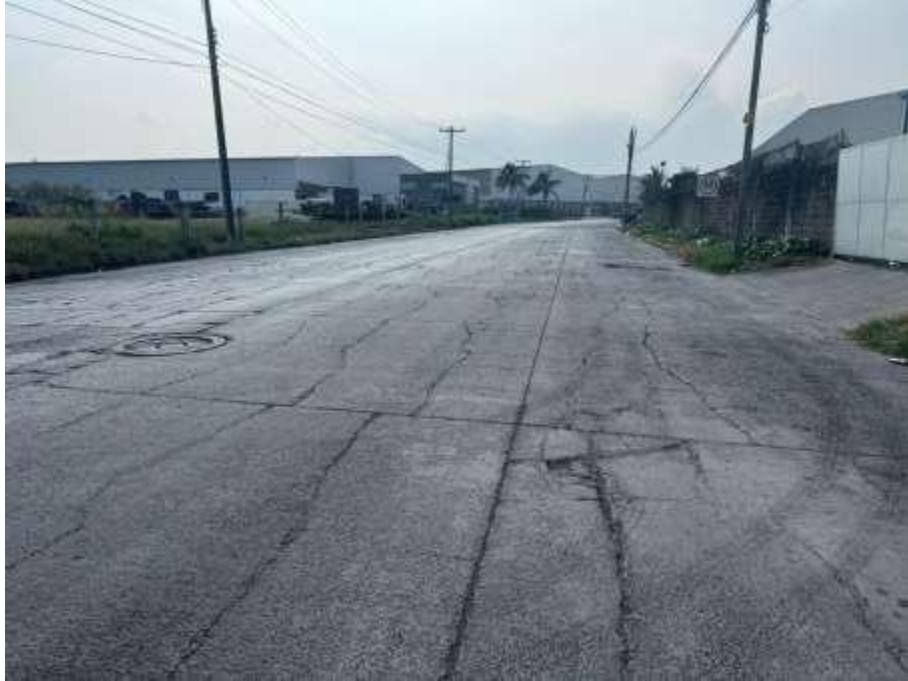
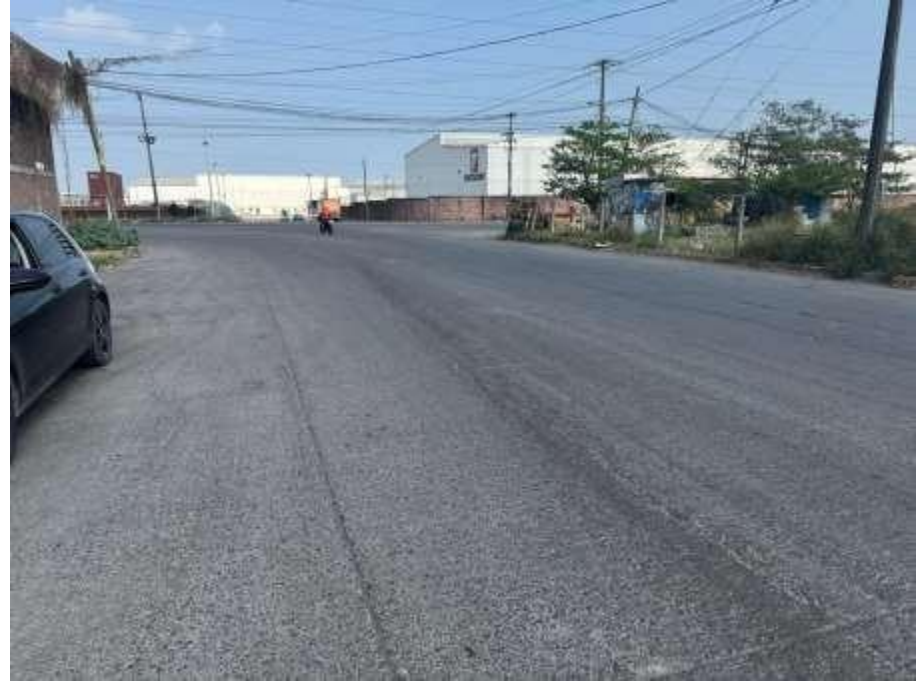
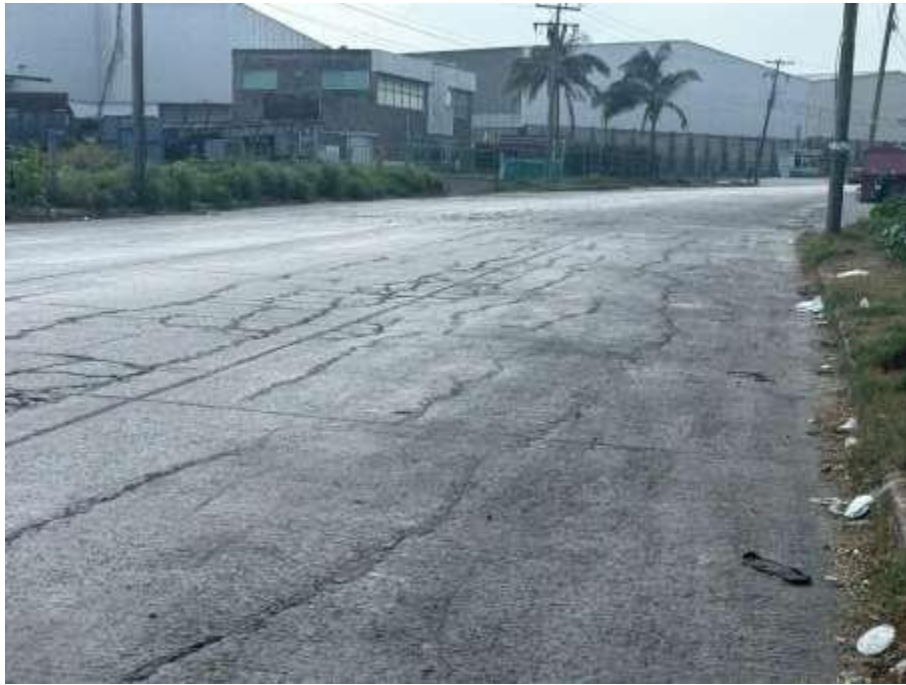
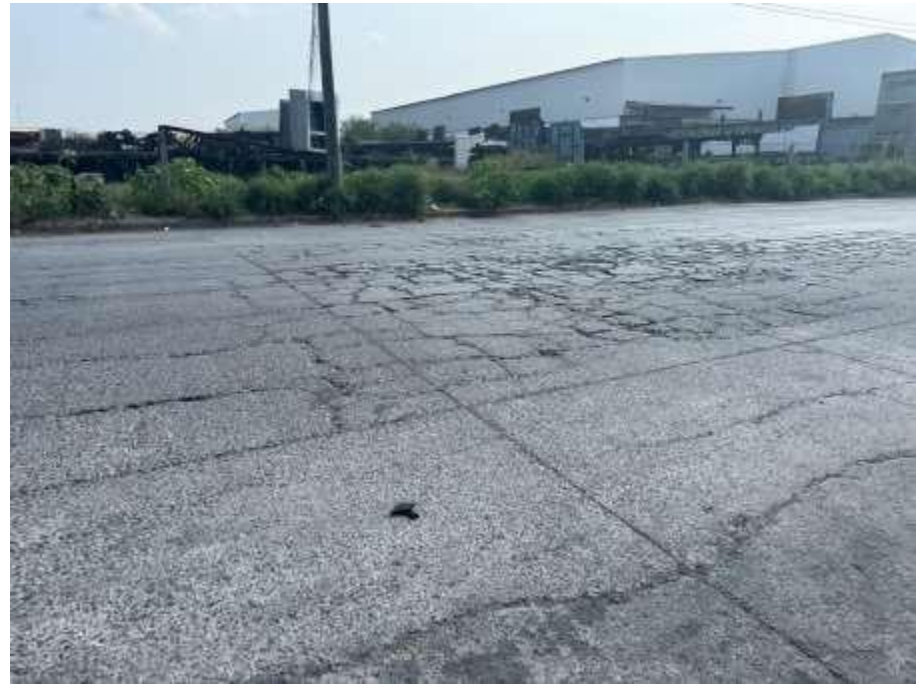
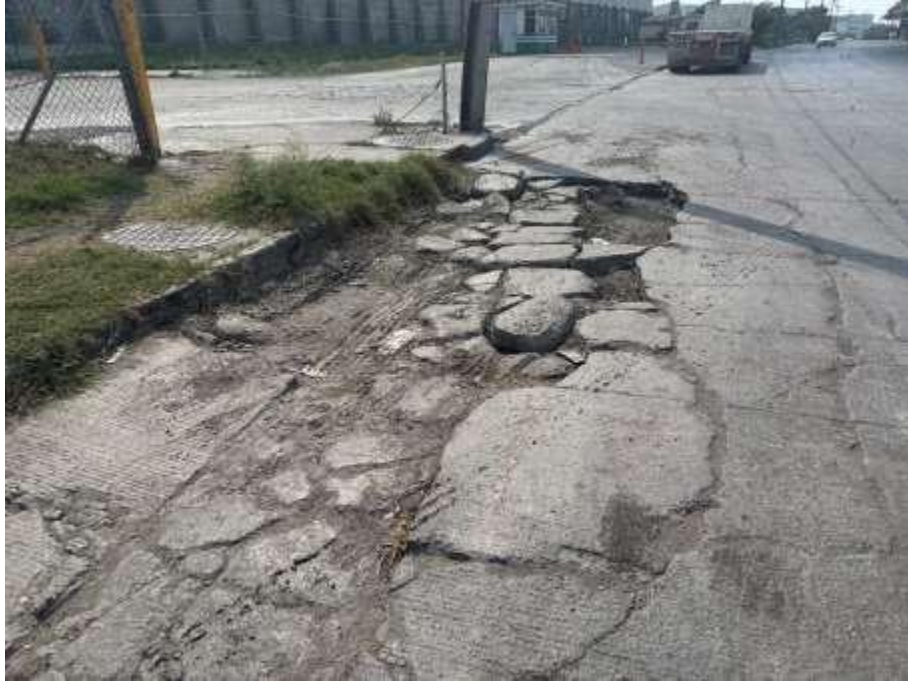
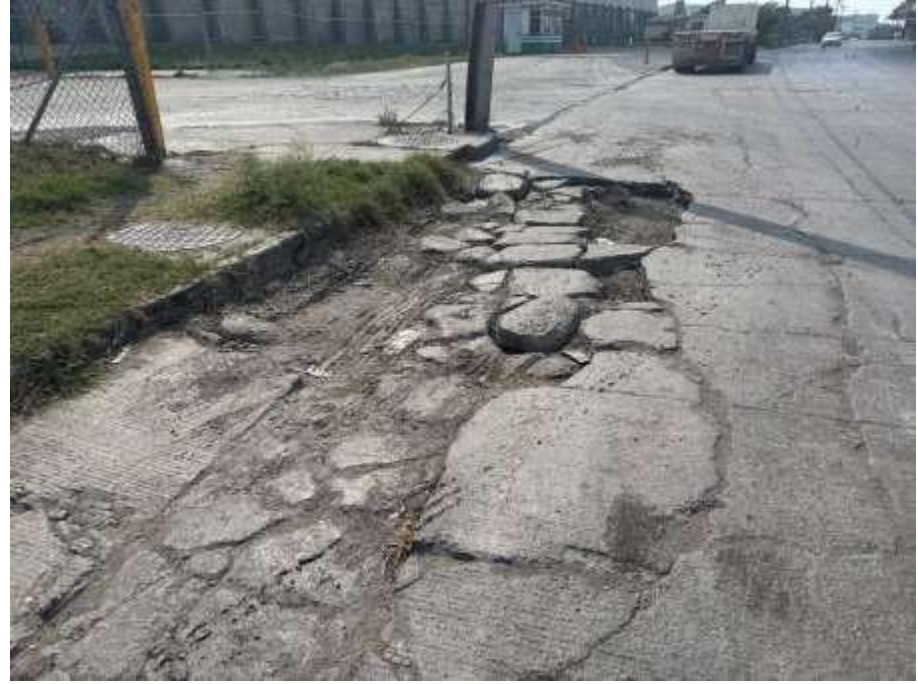
Av. Araucarias esquina con Av. De las Torres.  
Torres.

- Esta cuadra presenta algunas piedras de concreto resquebrajadas la mayor parte solo parece superficial, aunque algunas se muestran más deterioradas, sugiero el corte seccionado de esas piedras en particular o en su defecto solo bachear las zonas más afectadas.
- Estado: **Naranja**

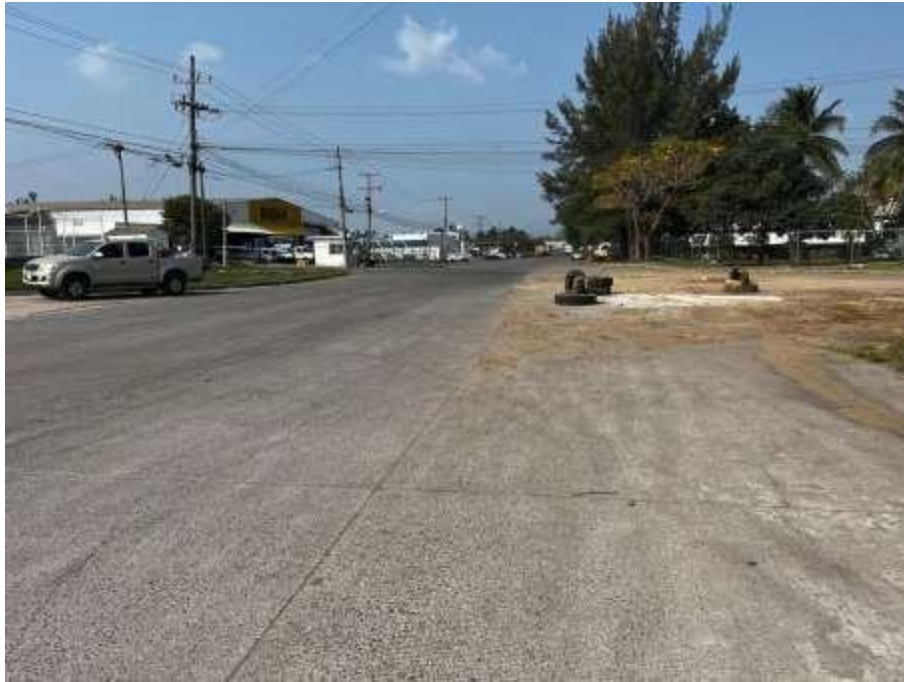
- Esta cuadra presenta grietas sobre el concreto y un par de baches, la sugerencia es el bacheo de esos puntos específicos únicamente.
- Estado: **Naranja**

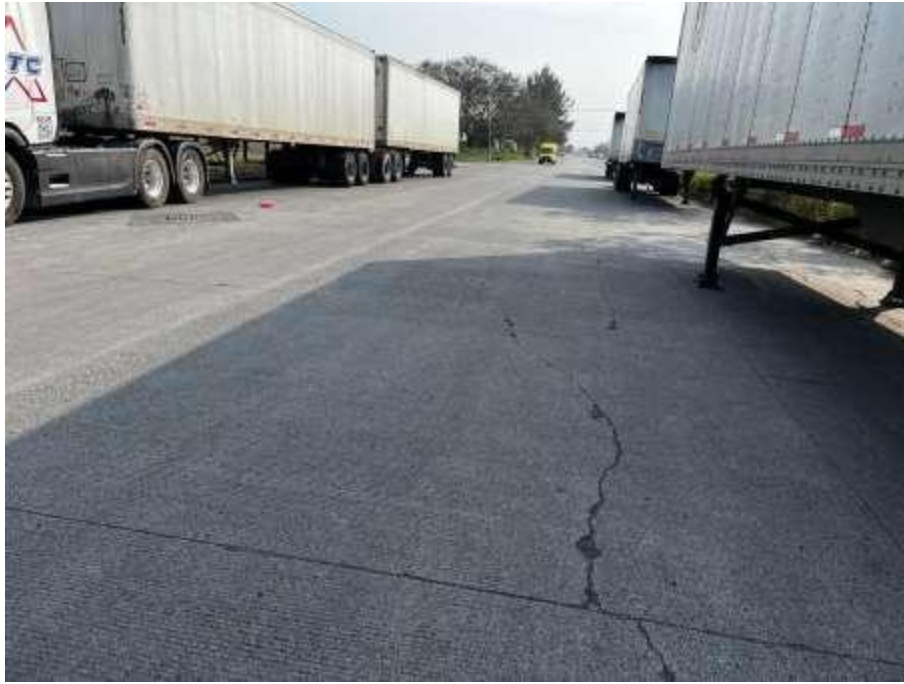
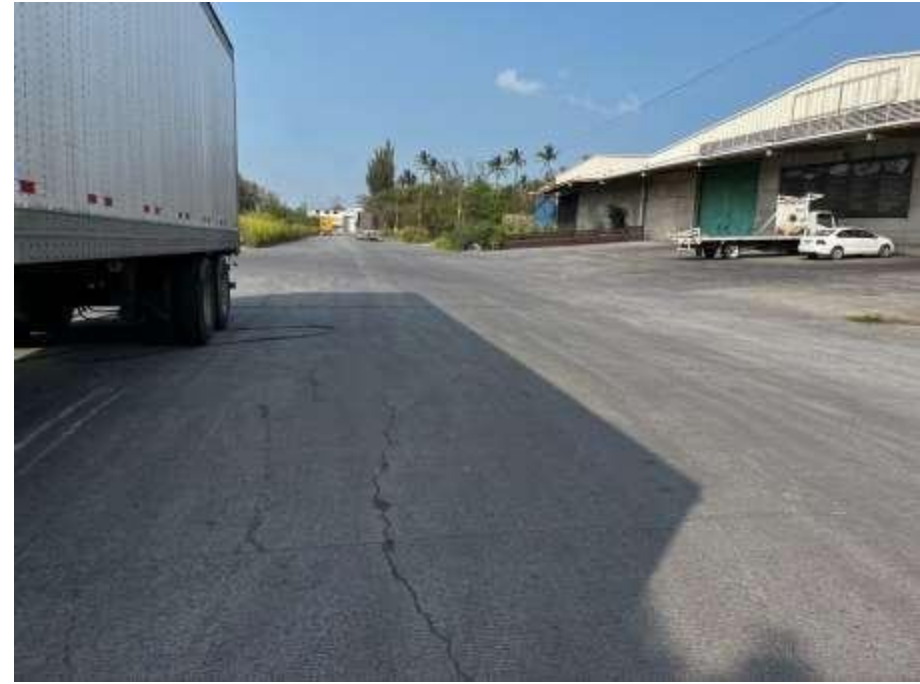
Cocoteros.

- Esta cuadra no requiere intervención es general se encuentra en condiciones óptimas.
- Estado: Verde

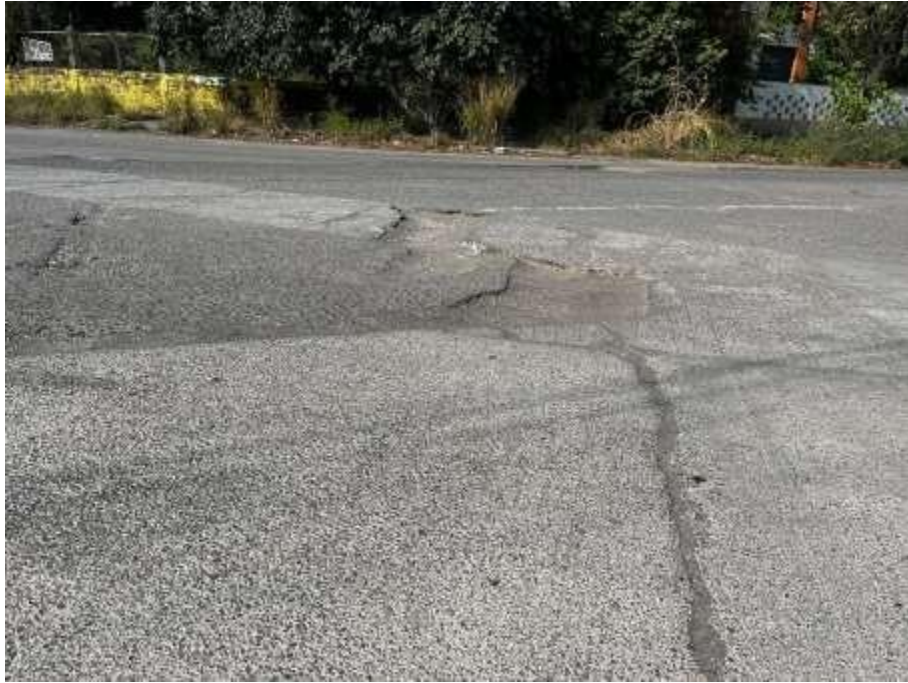
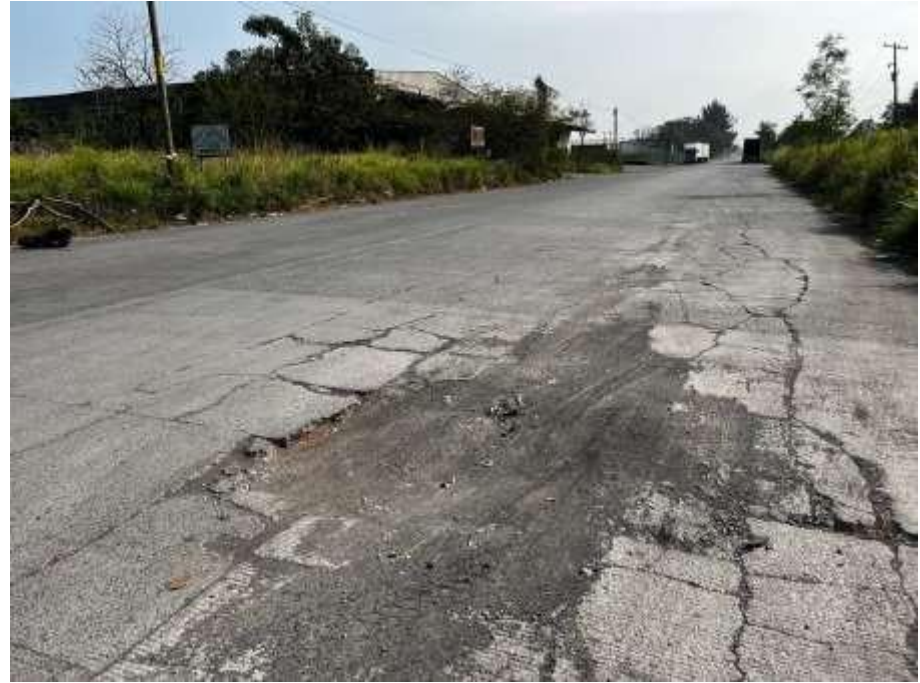
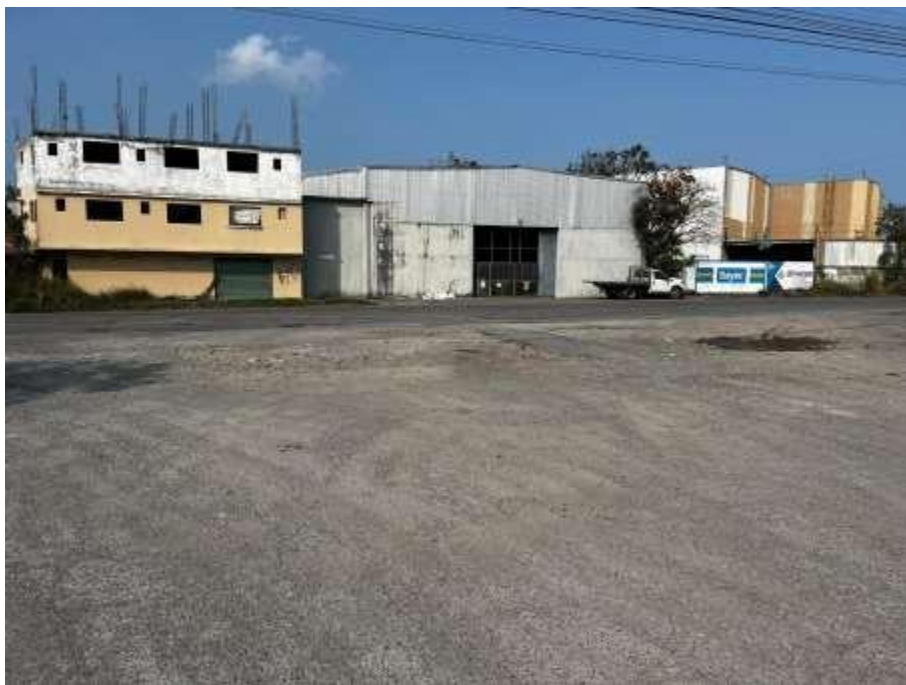
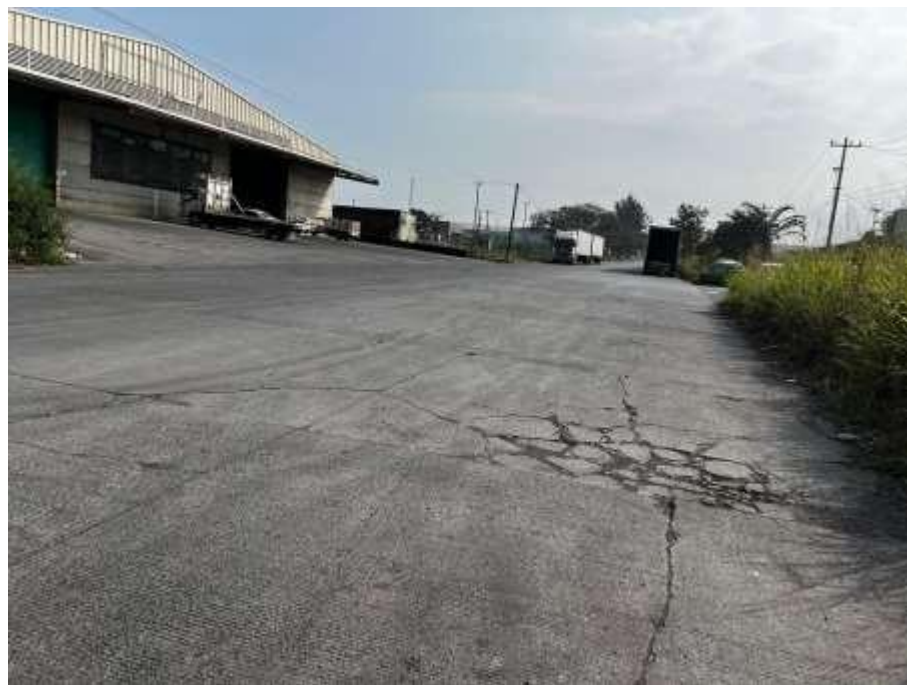
- Esta cuadra solo presenta un par de baches en puntos específico, solo requiere bachear ciertas zonas de concreto para una circulación más óptima.
- Estado: **Naranja**
