**REPORTE**

**CIUDAD INDUSTRIAL**

**LEVANTAMIENTO FOTOGRAFICO**

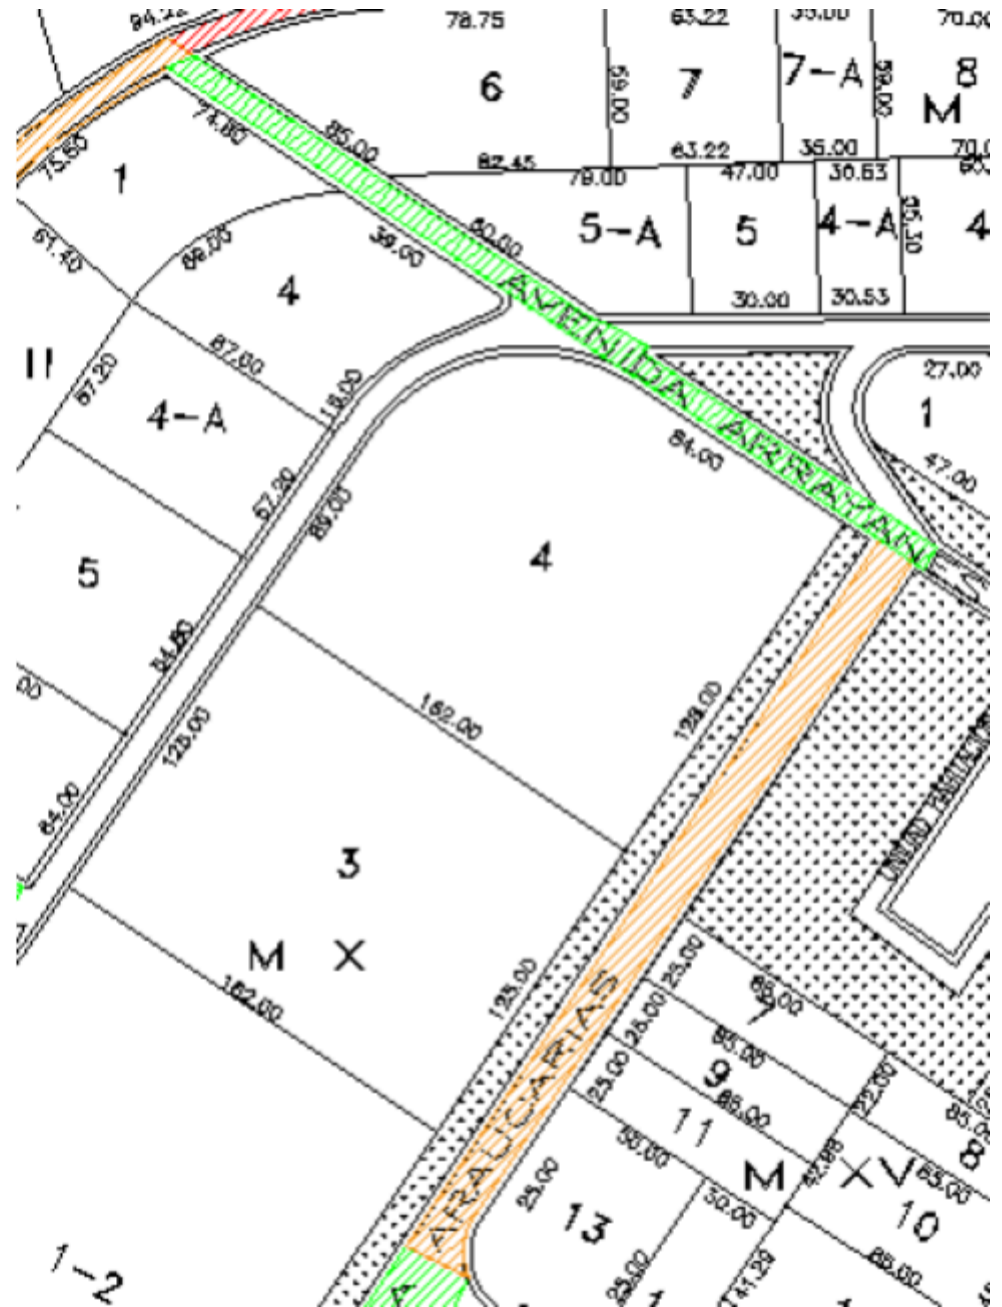
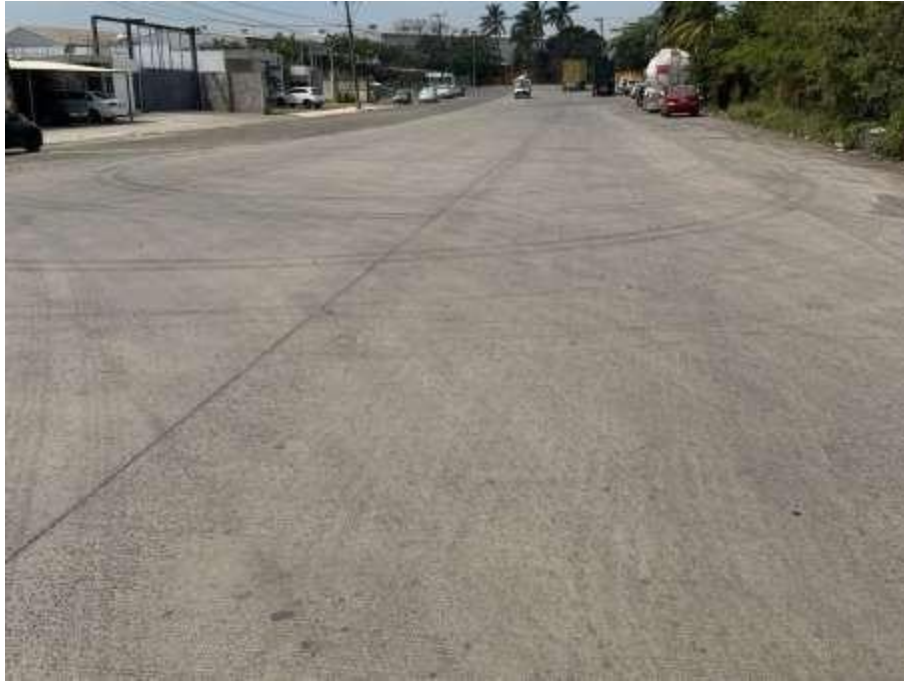
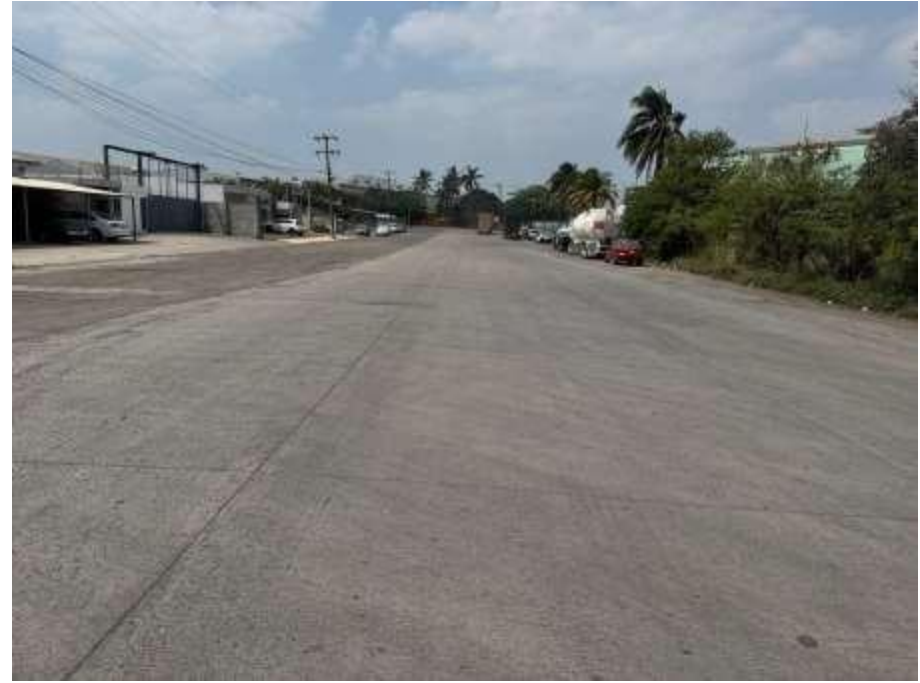
Av. Arrayanes entre Calle Framboyanes y  
Av. Araucarias.  
Av. Araucarias.

- Esta cuadra no requiere intervención.
- Estado: Verde

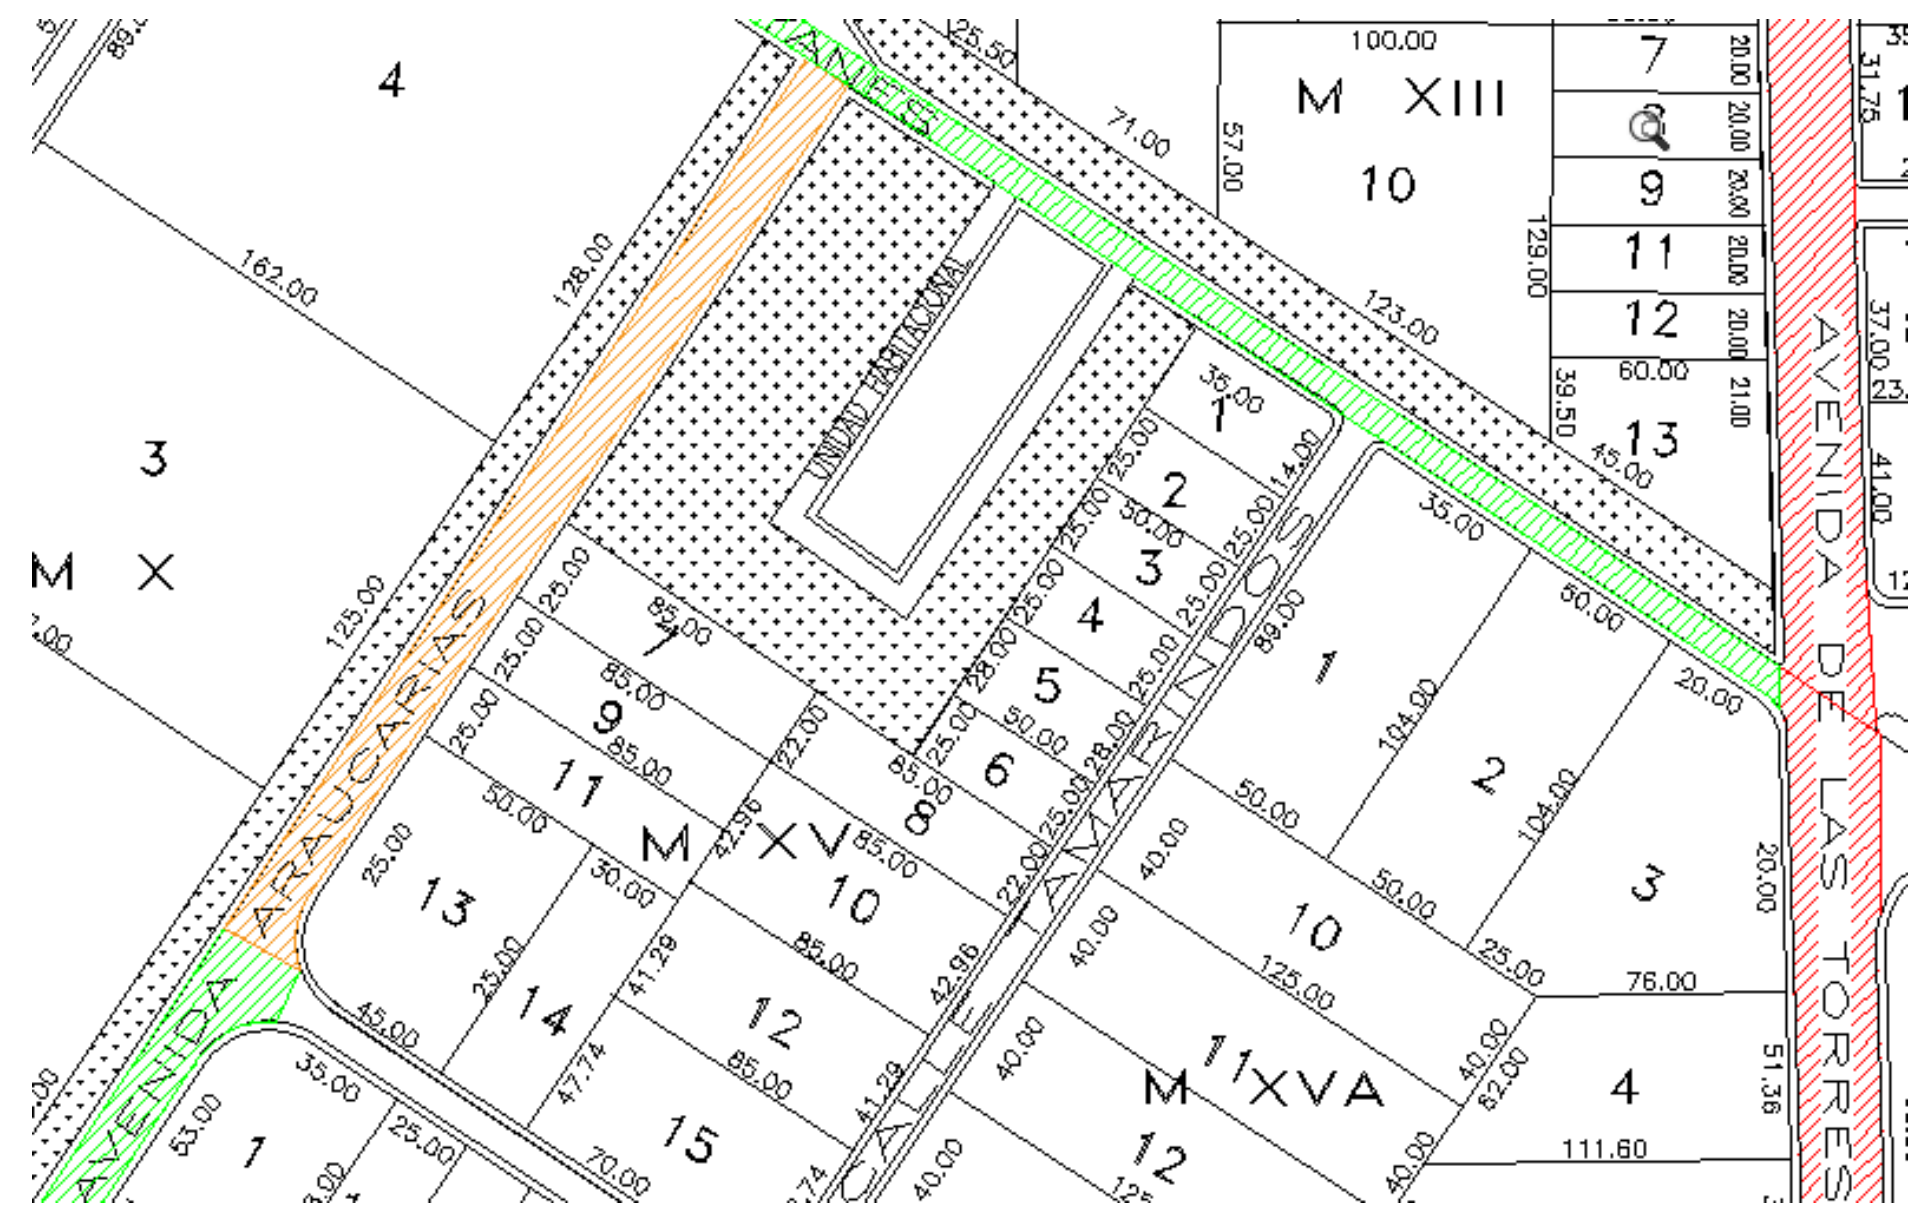
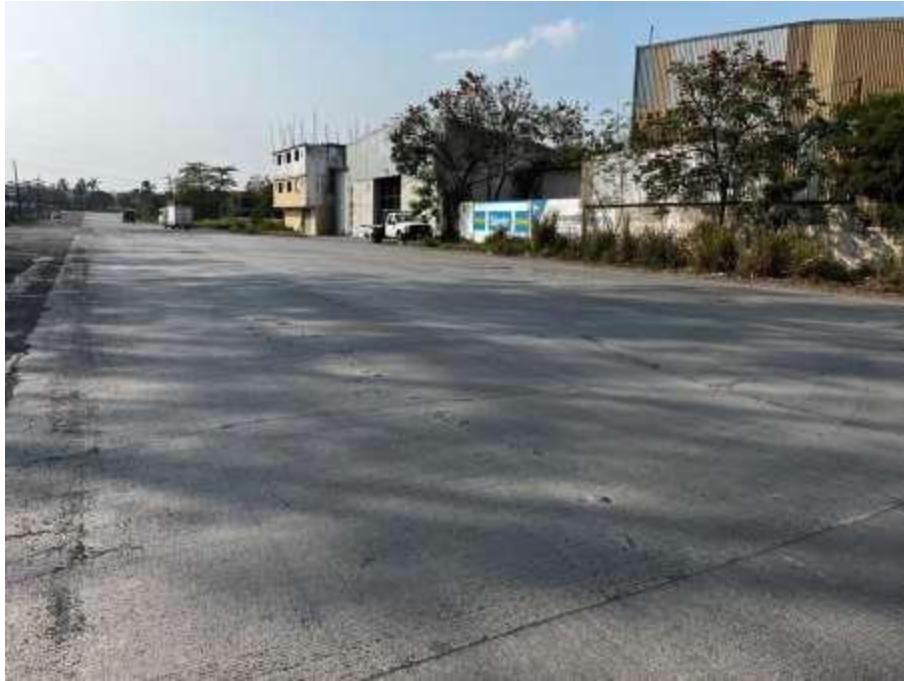
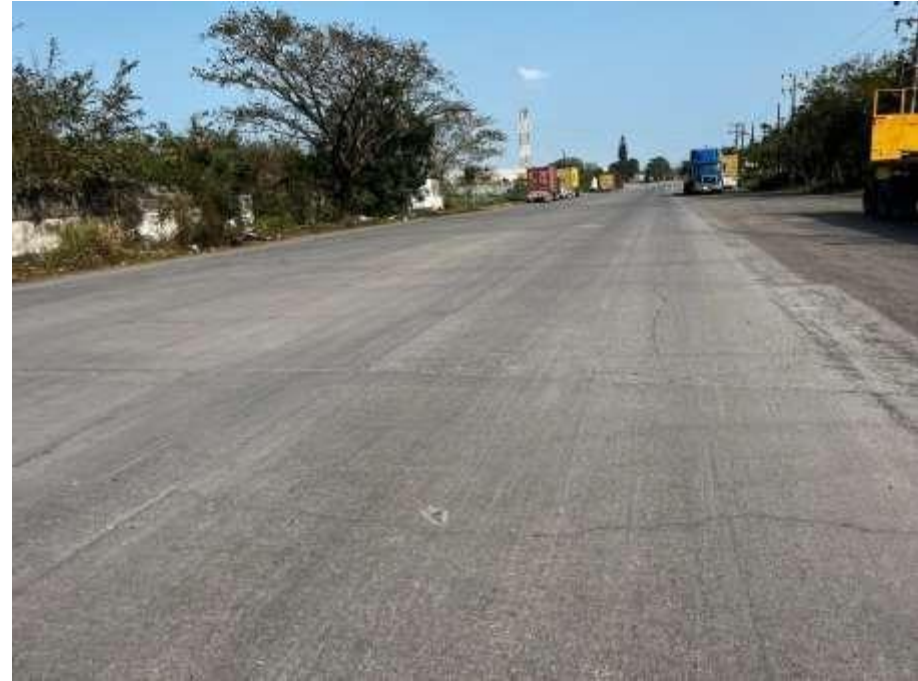
Av. Arrayanes entre Av. Araucarias y Av. De las  
Torres.  
Torres.

- Esta cuadra no requiere ninguna intervención.
- Estado: Verde

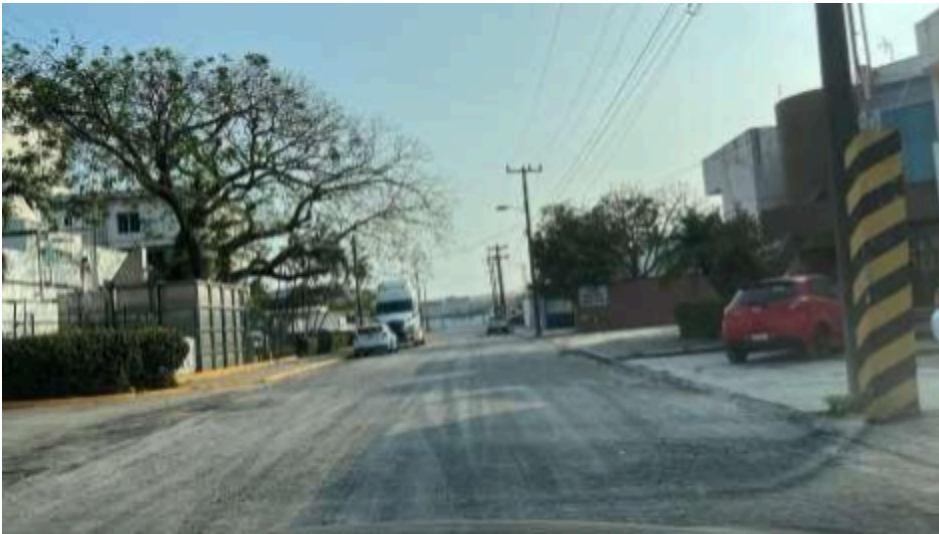
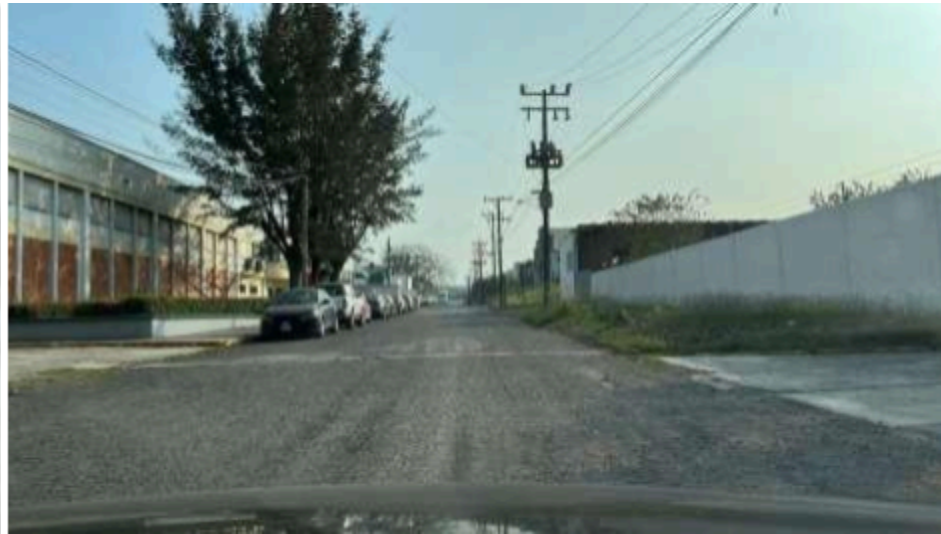
- Esta cuadra no requiere intervención.
- Estado: Verde

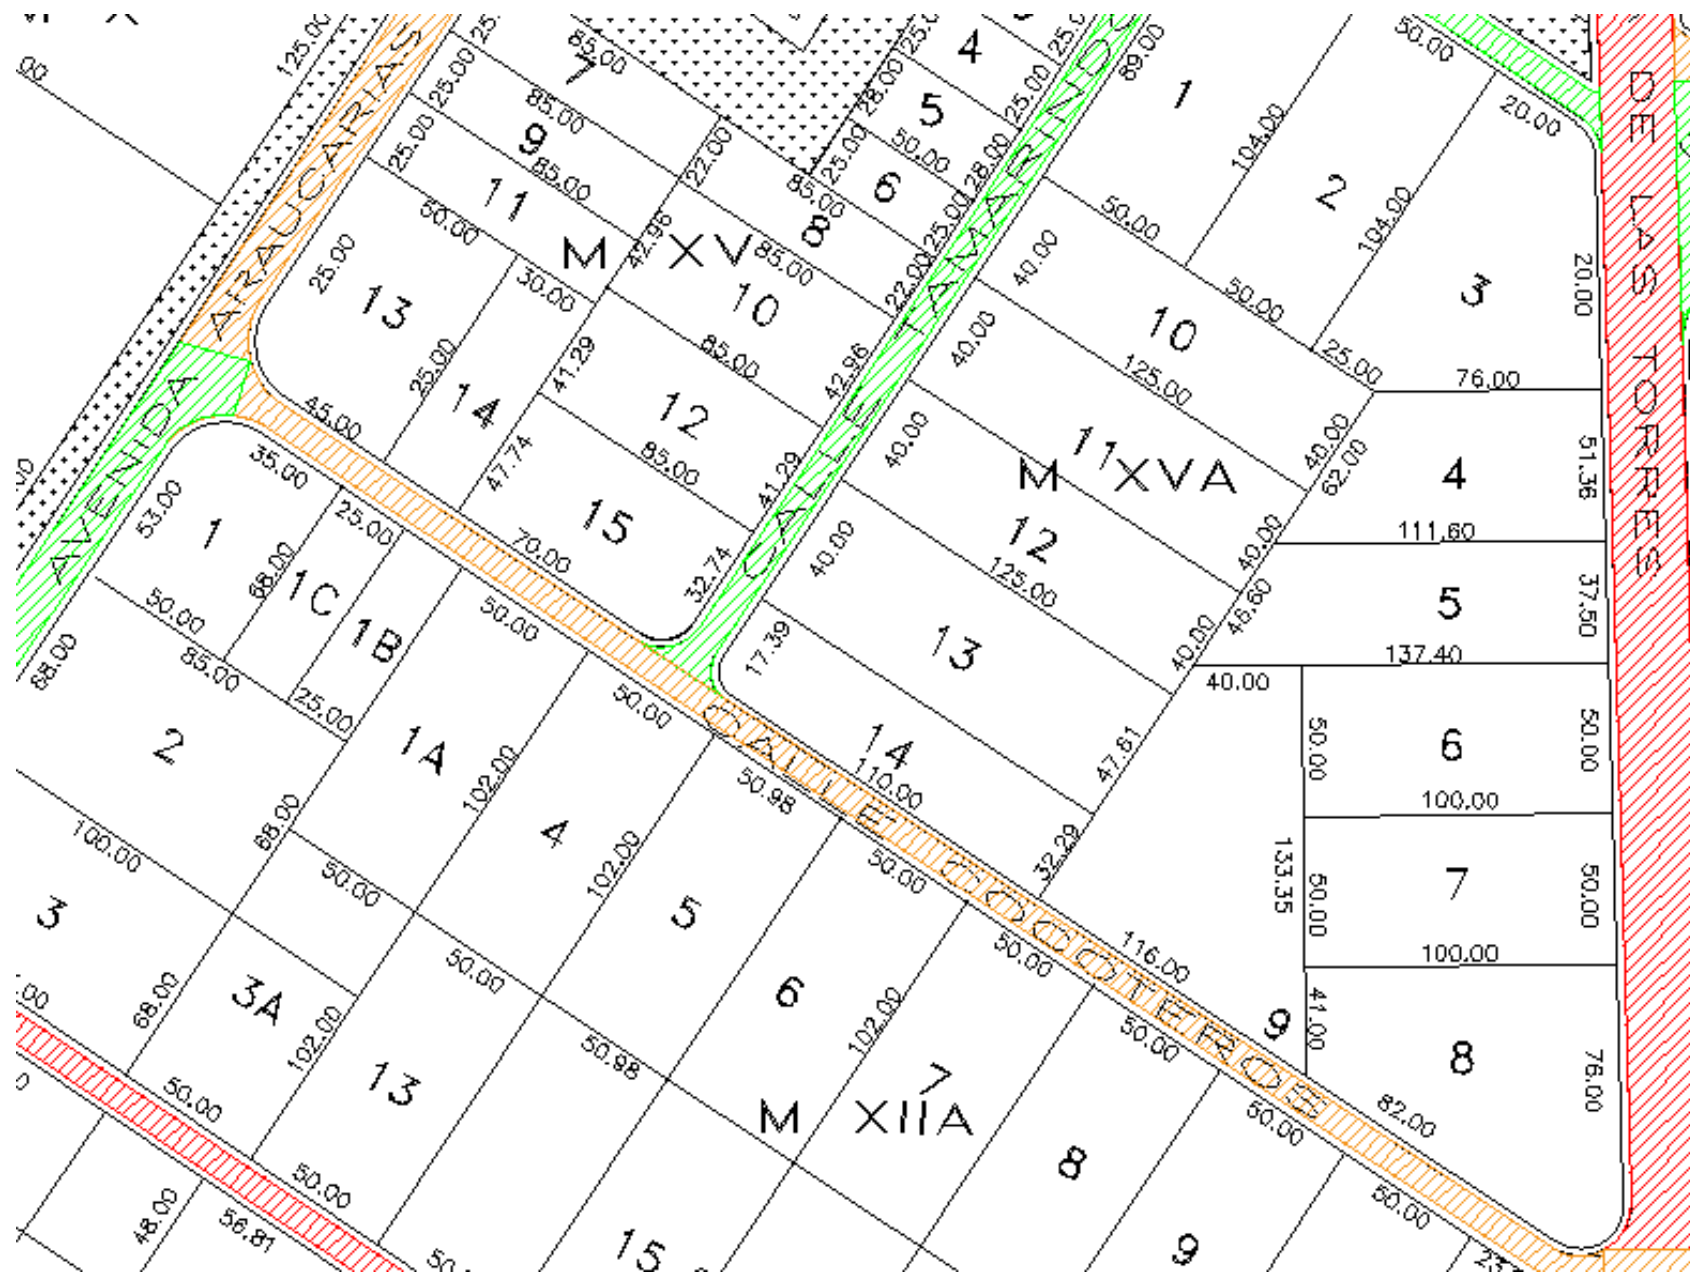
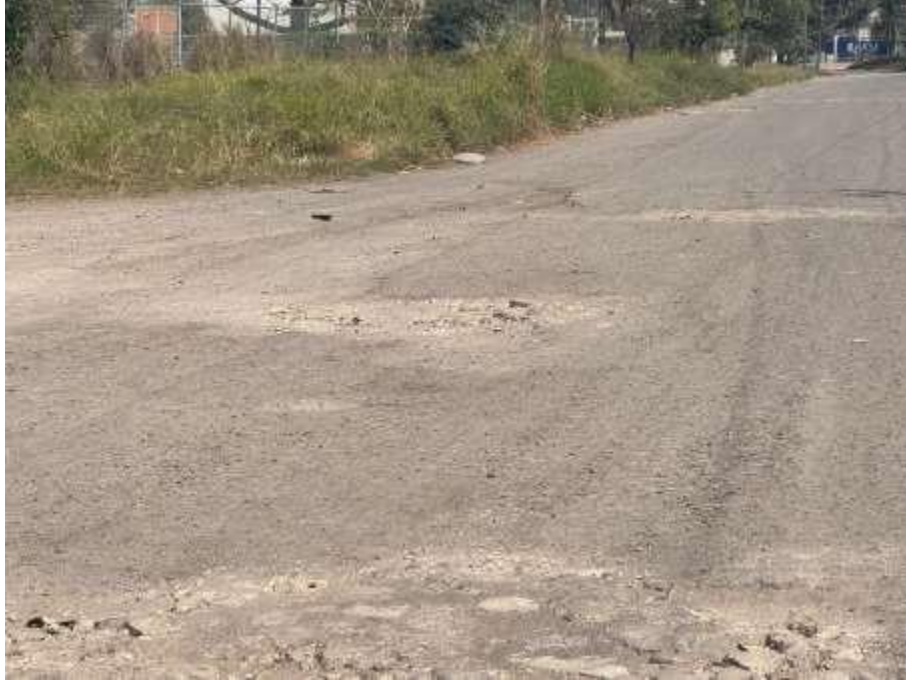
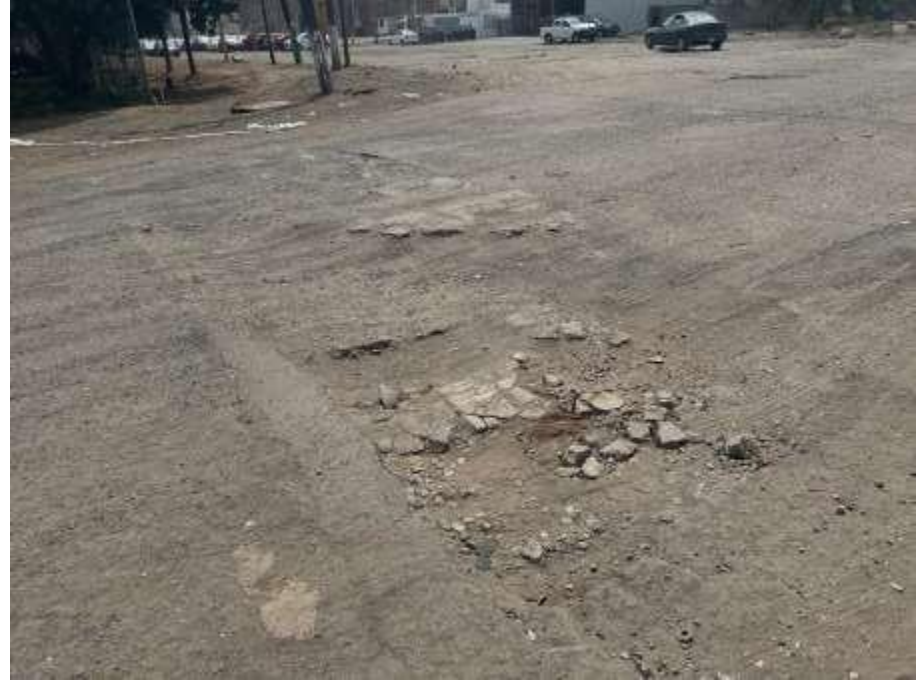
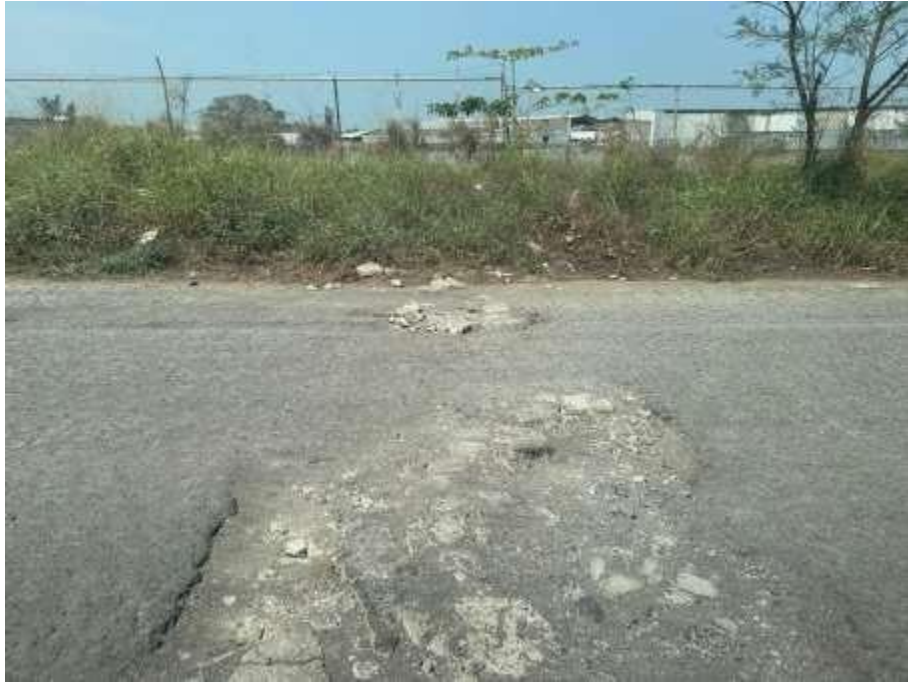
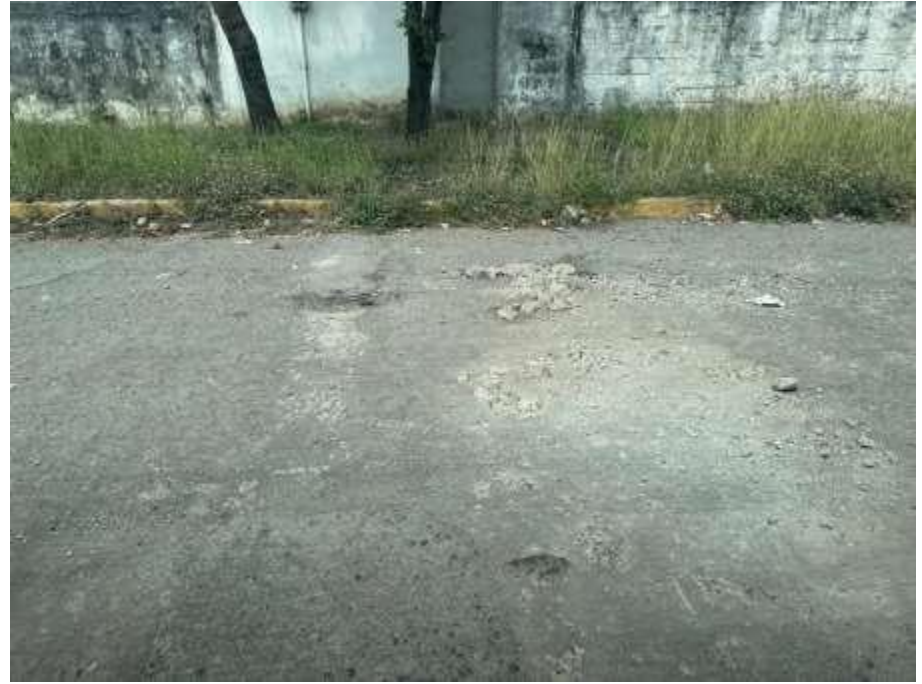
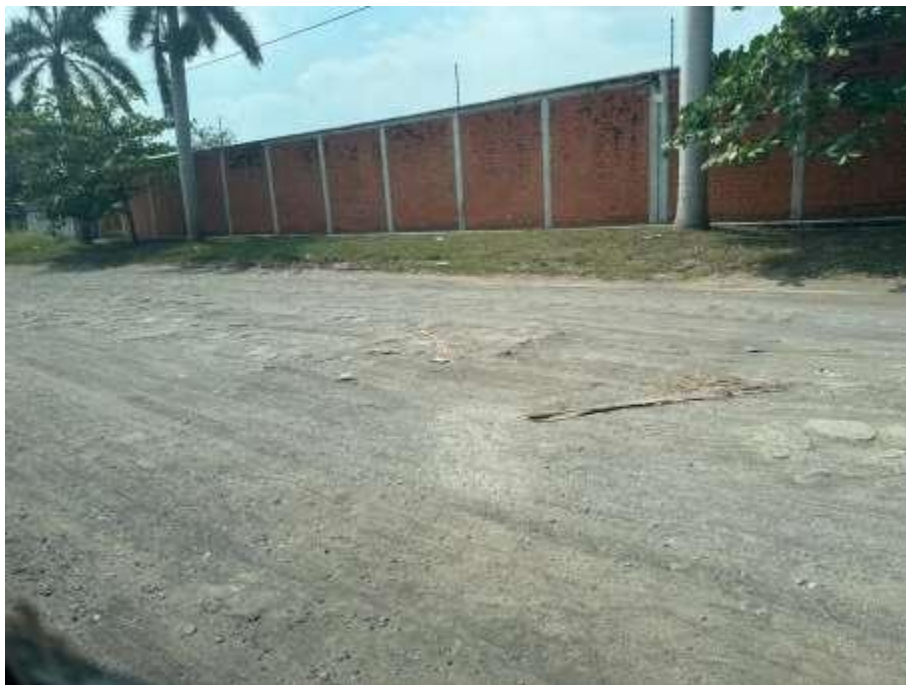
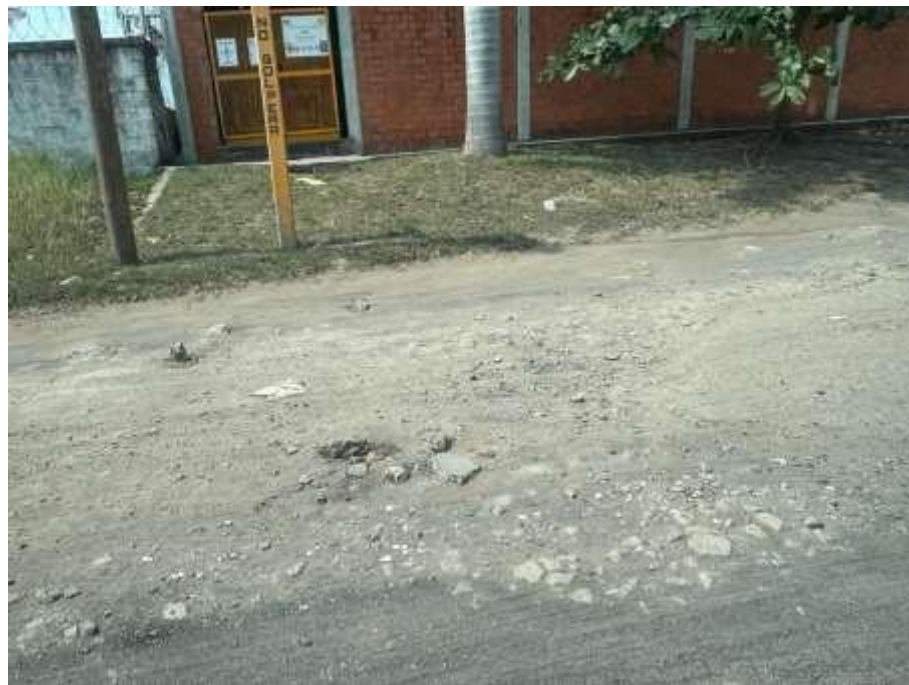
- Esta cuadra presenta distintos baches sobre su carpeta asfáltica, por lo cual la sugerencia es solo bachear la misma.
- Estado: **Naranja**

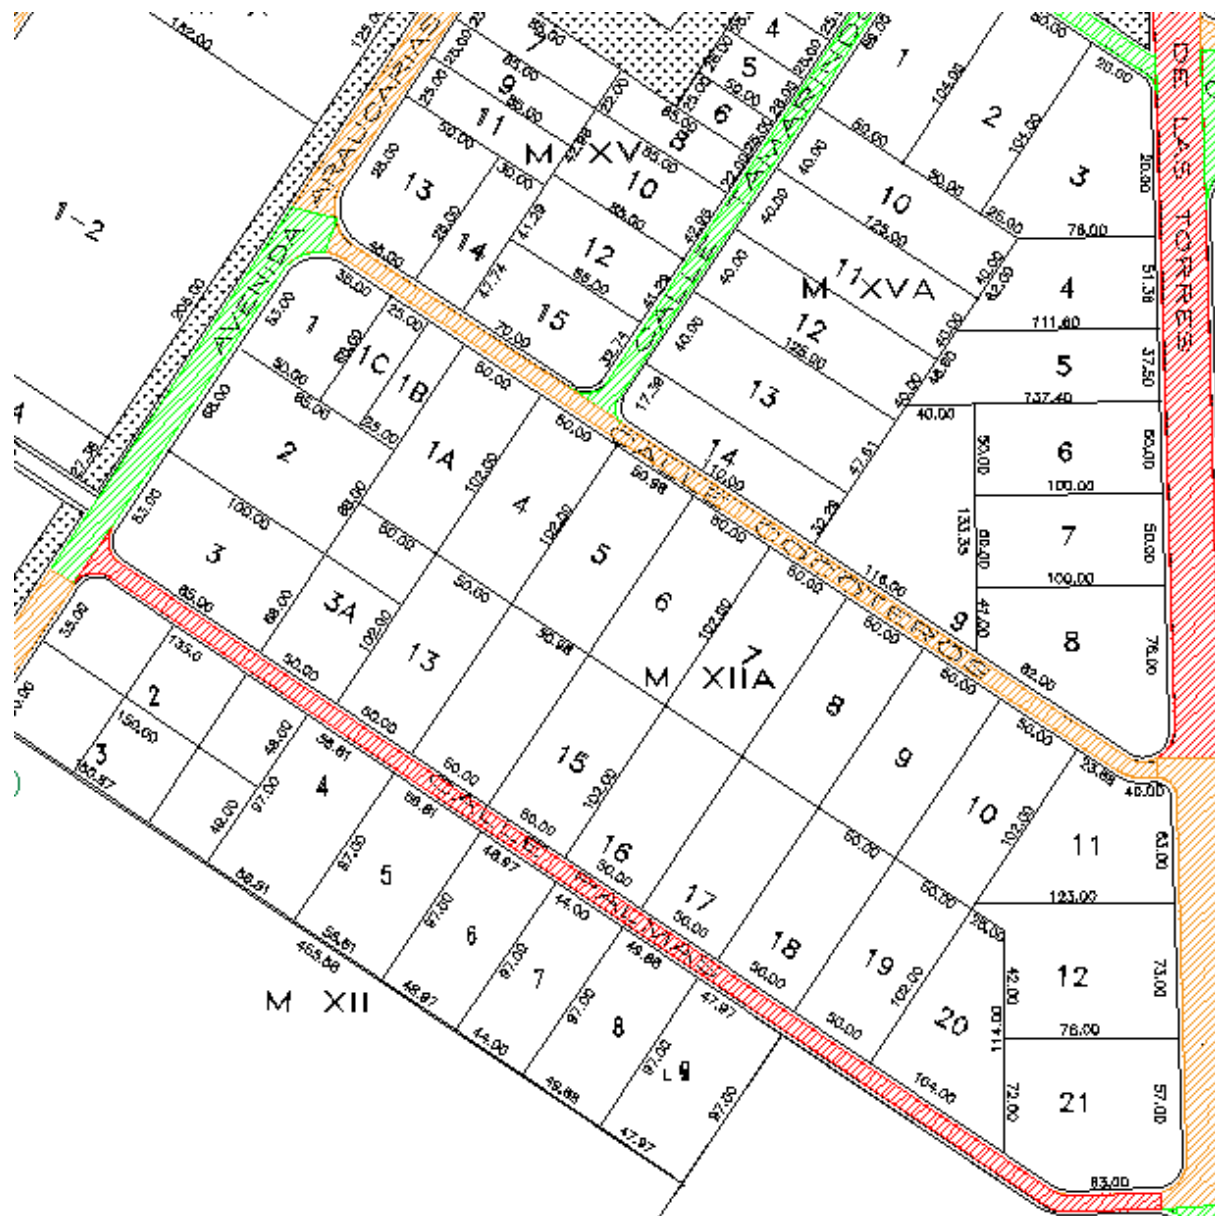
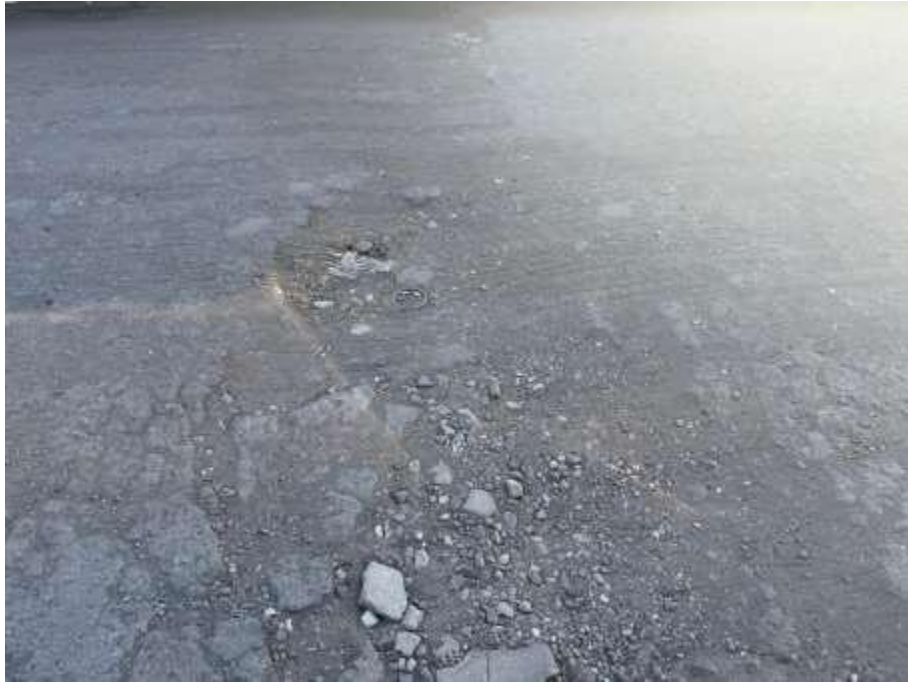
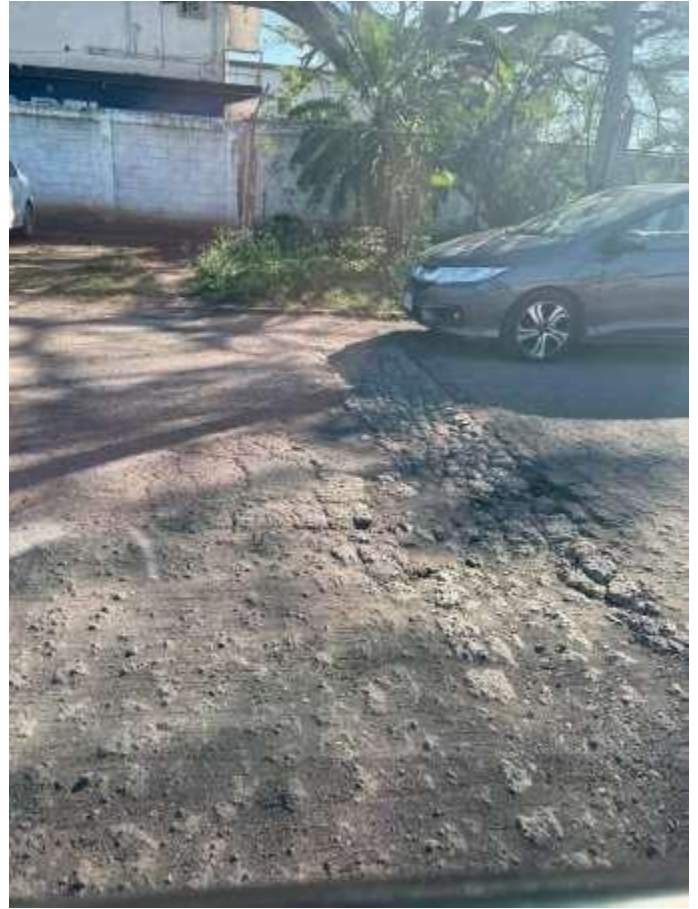
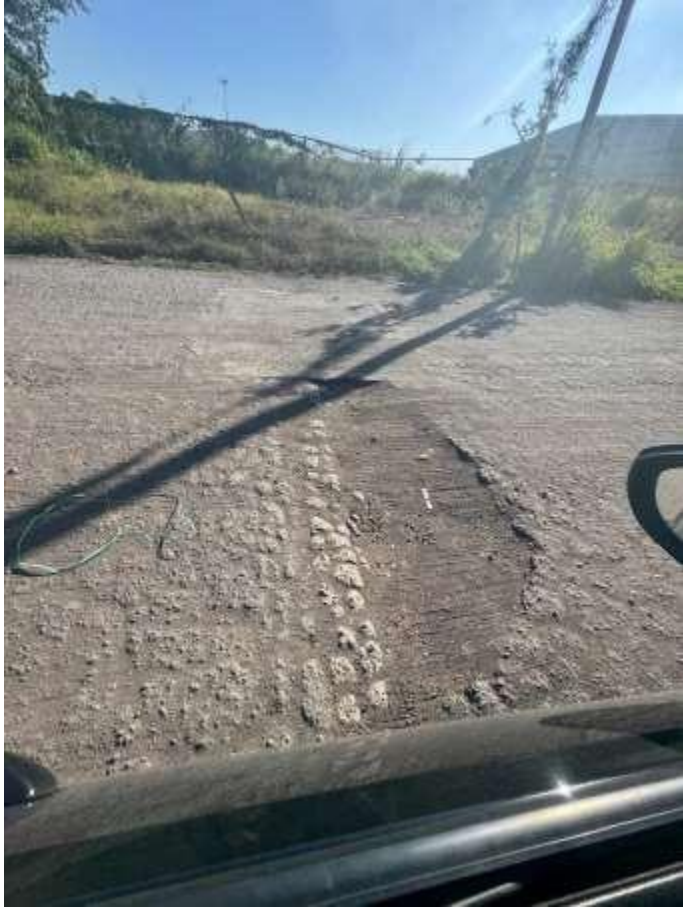
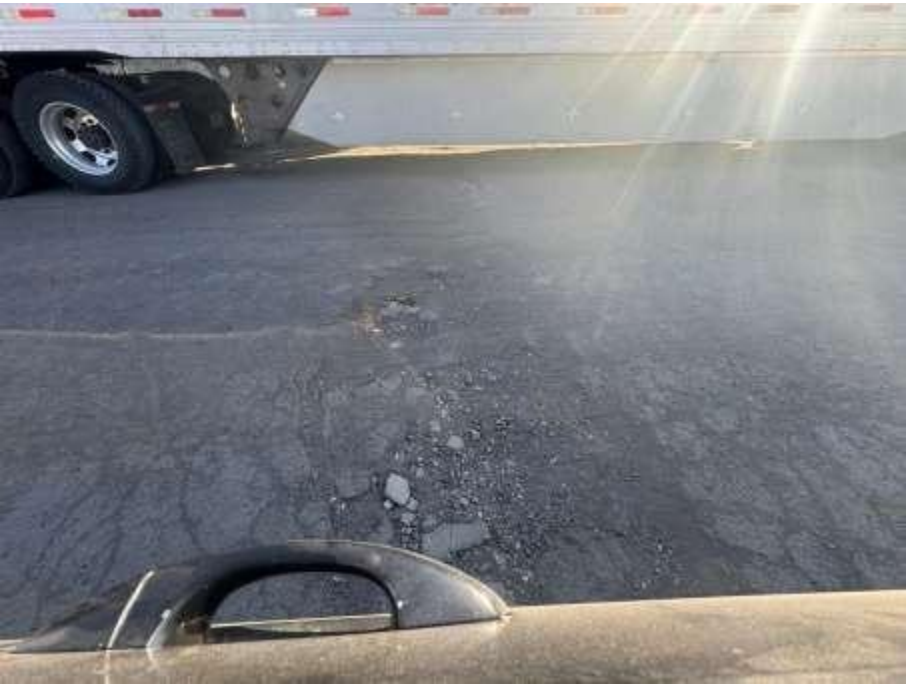
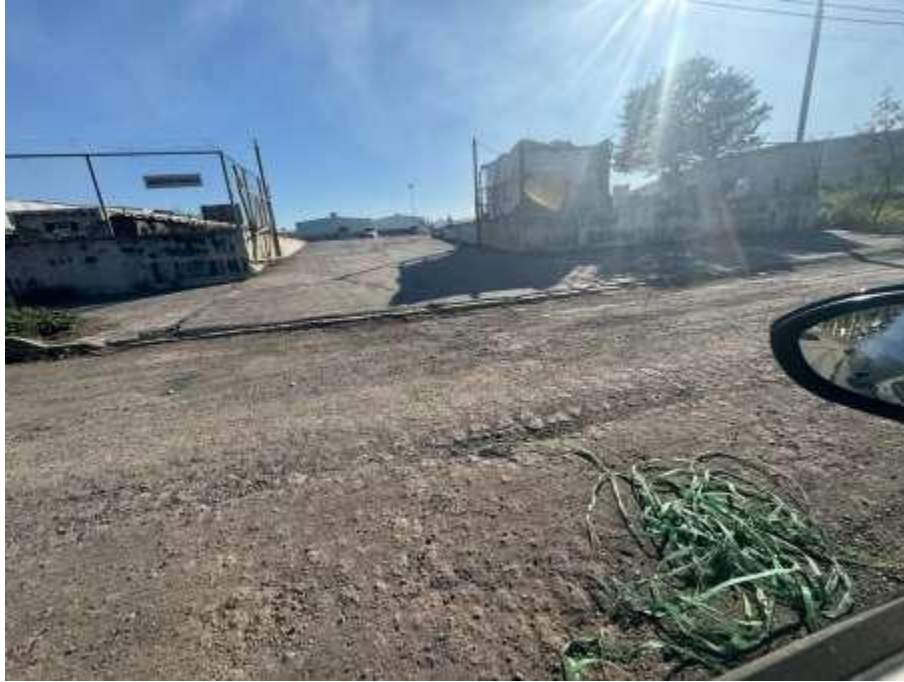
- Esta cuadra cuenta con secciones donde está muy deteriorada la carpeta asfáltica y otras partes solo cuenta con baches por lo cual la sugerencia es o bien rehabilitar la calle o rehabilitar las partes más deterioradas y bachear las menos afectadas.
- Estado: Rojo

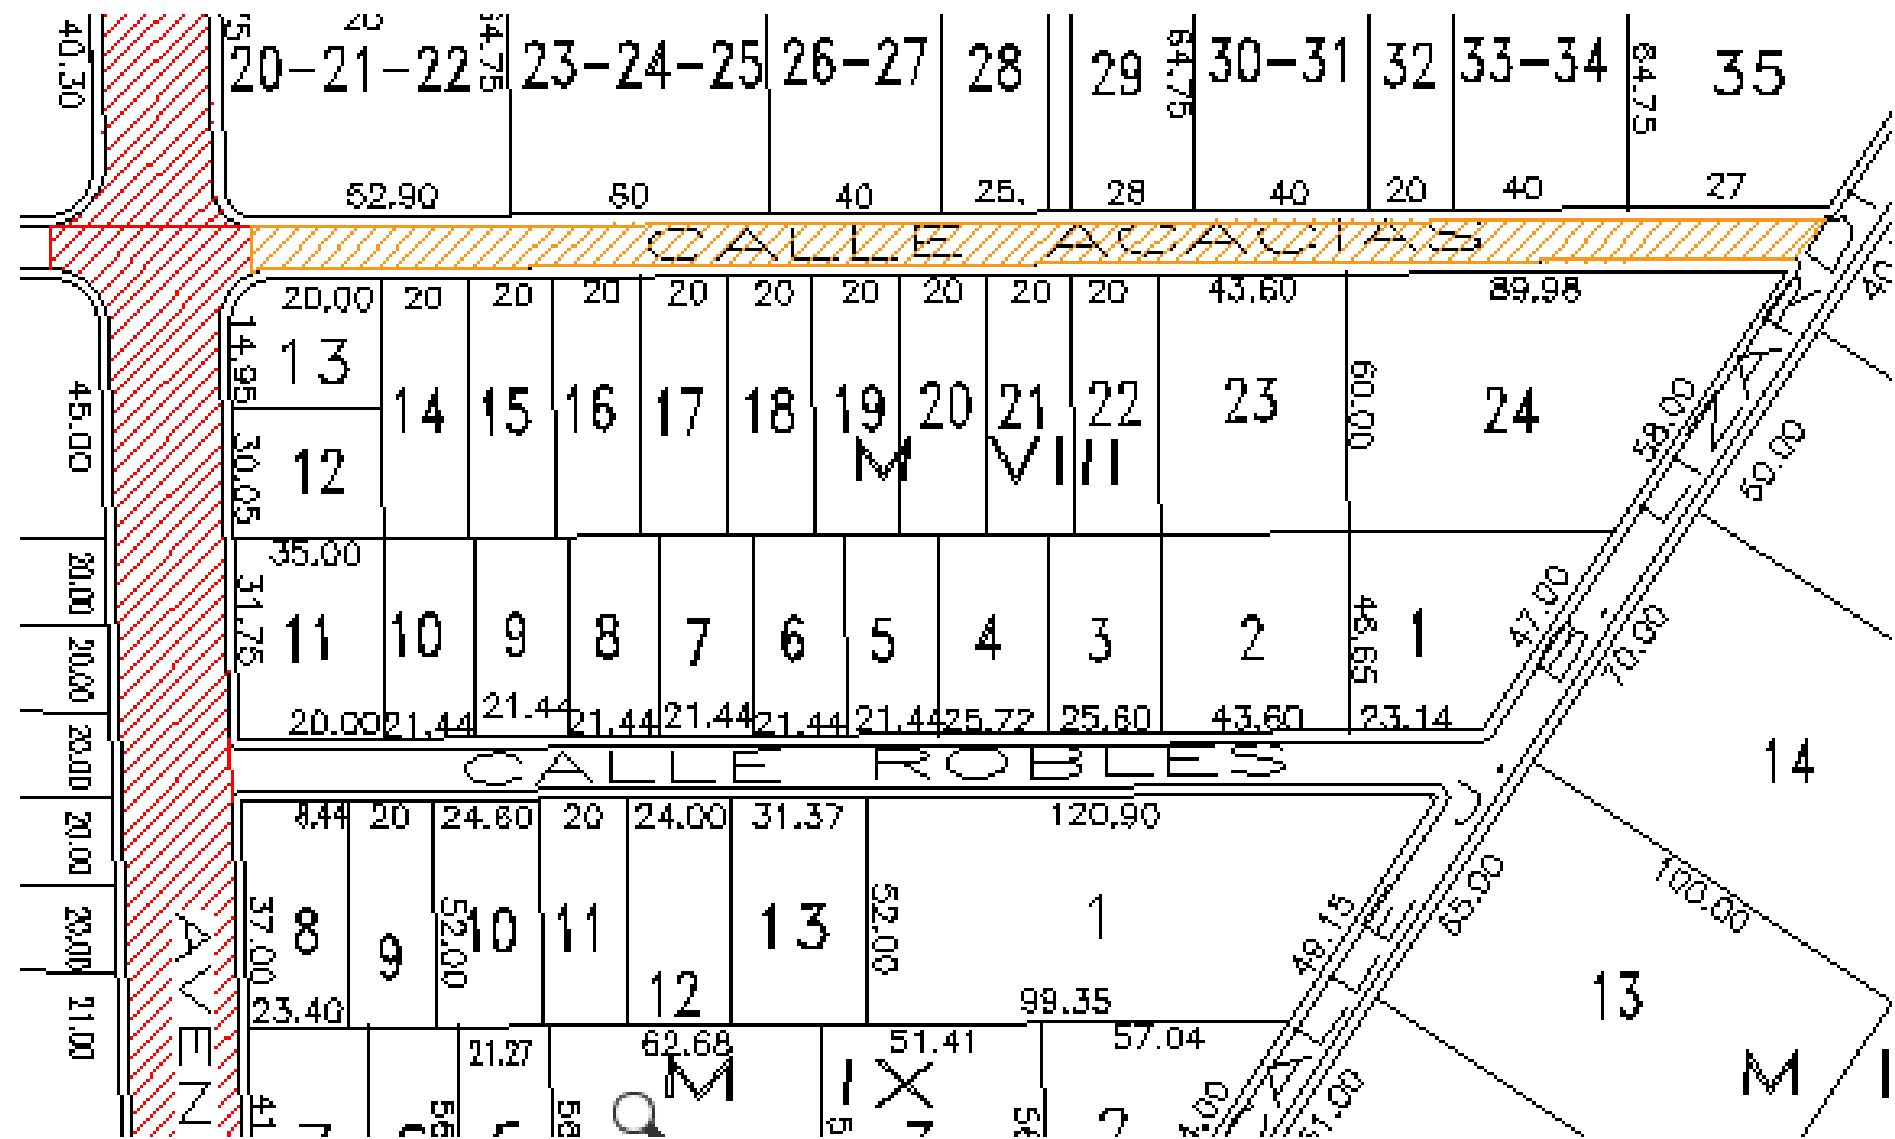
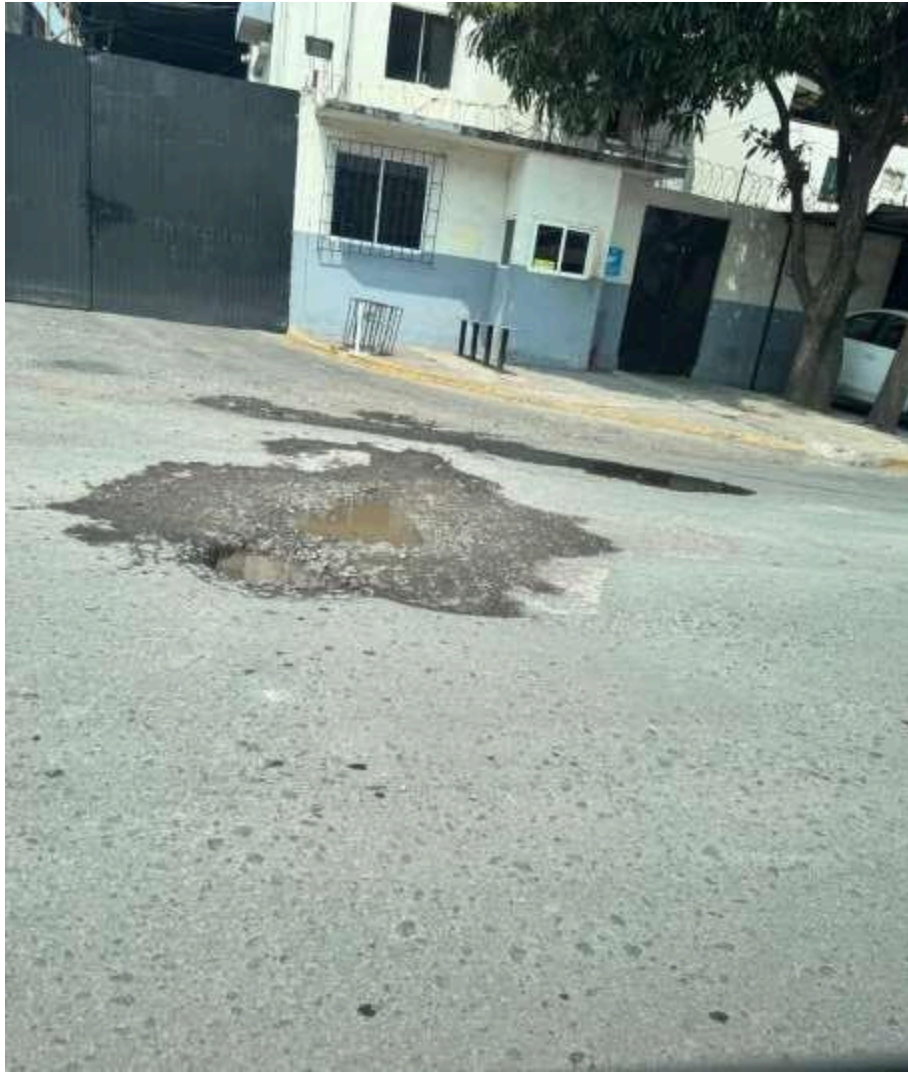
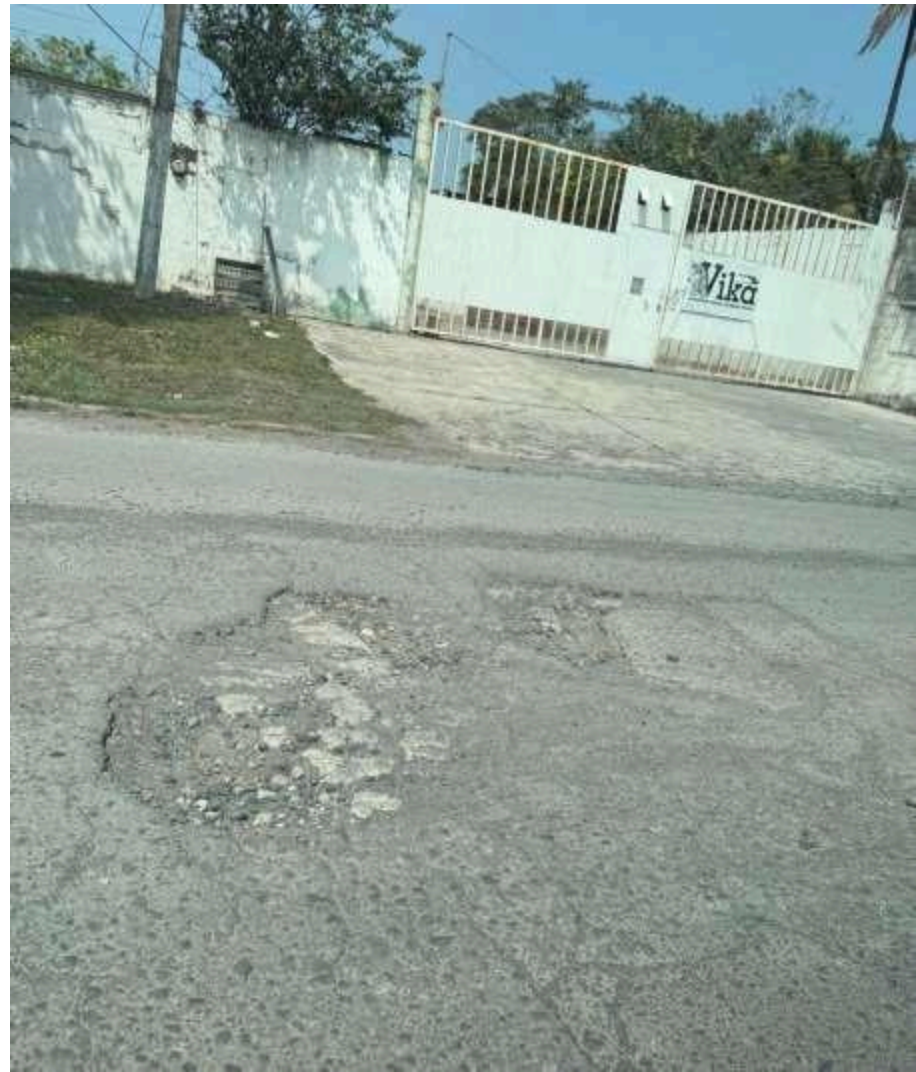
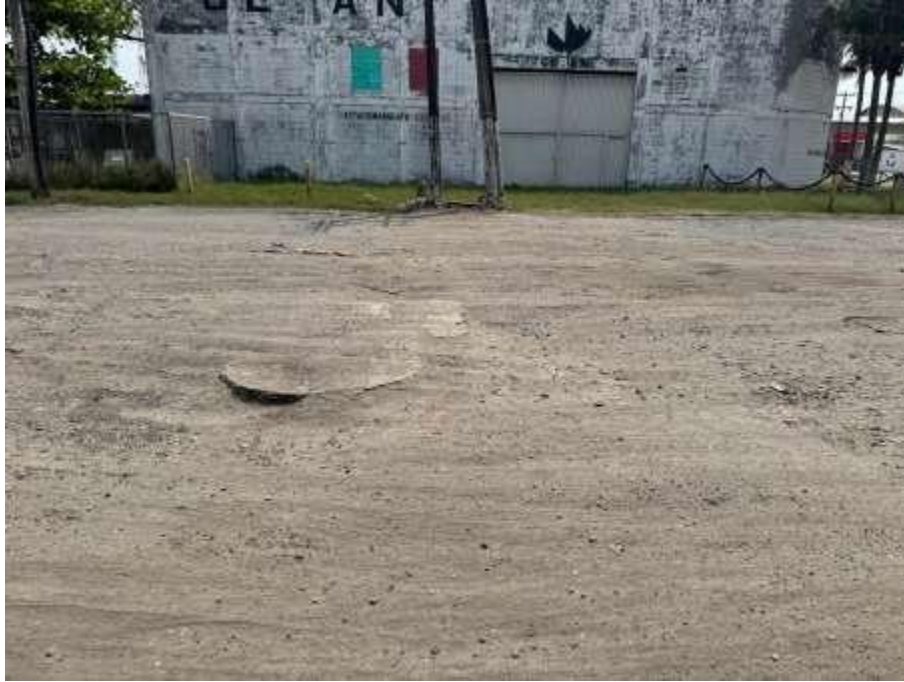
Calle Acacias entre Calle J.B. Lizardi y Av. De las  
las Torres.

- Esta Calle al inicio en esquina con Av. De las Torres es la más deteriorada, el resto de la calle solo requiere bacheo sobre su carpeta asfáltica para una circulación más óptima.
- Estado: **Naranja**
