**REPORTE**

**CIUDAD INDUSTRIAL**

**LEVANTAMIENTO FOTOGRAFICO**

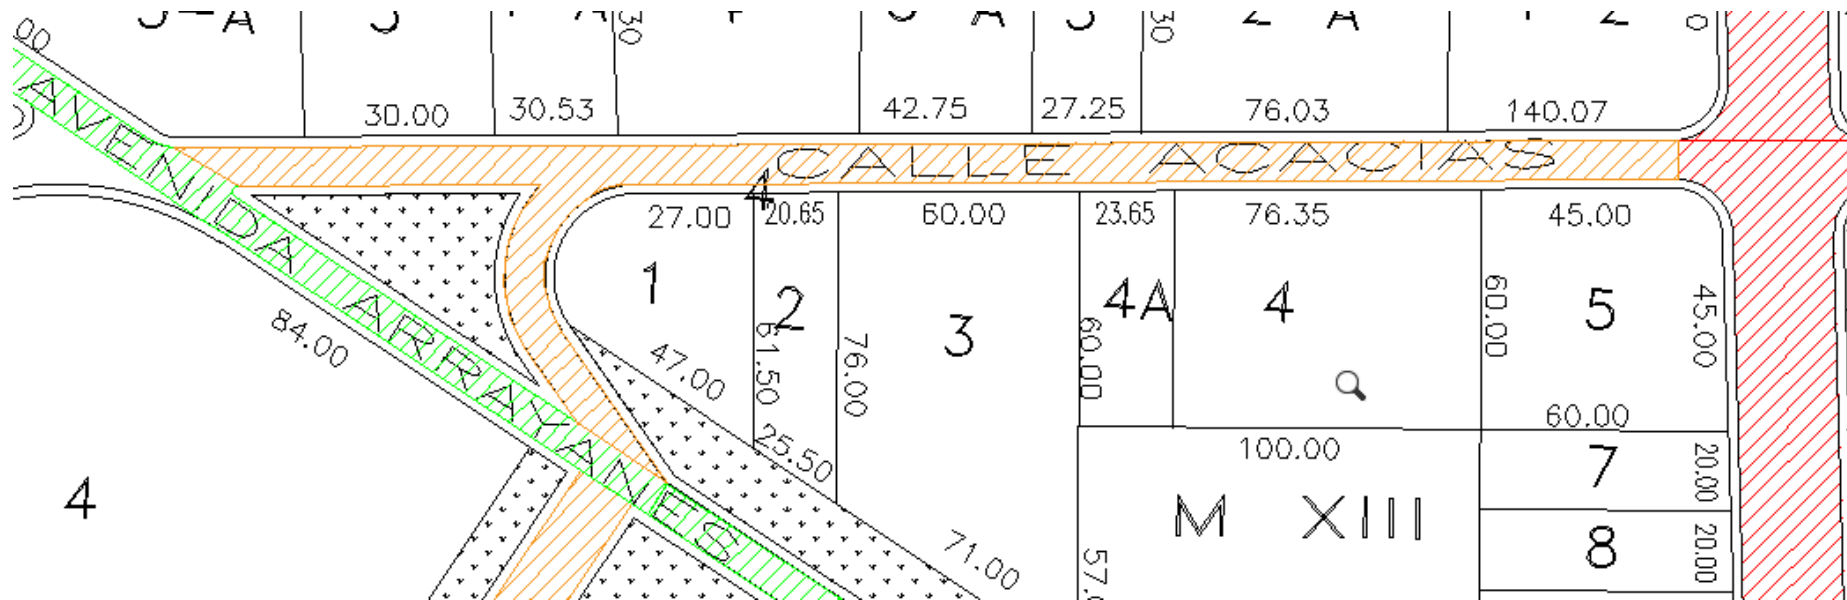
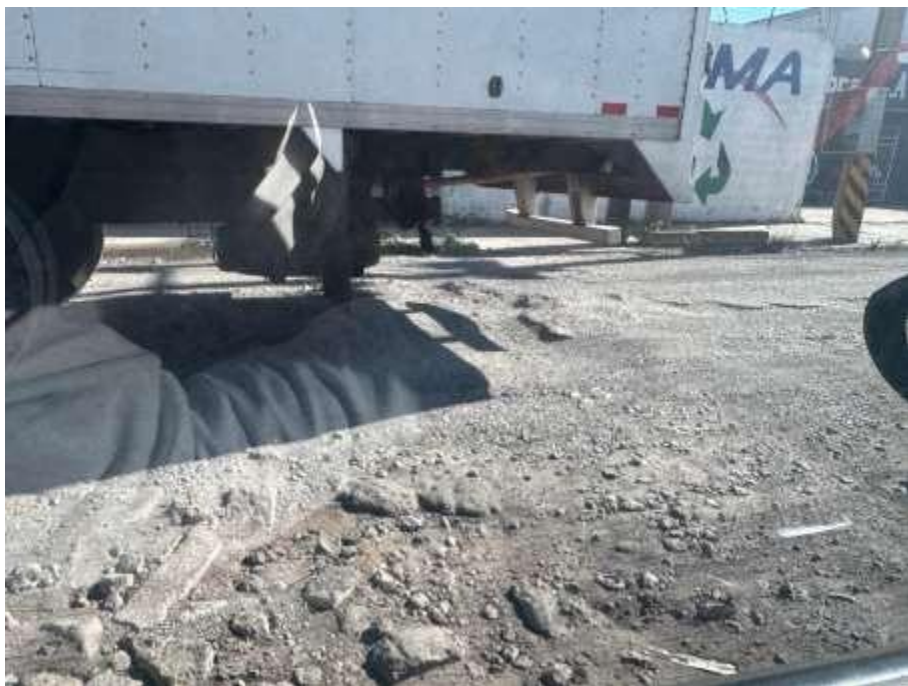
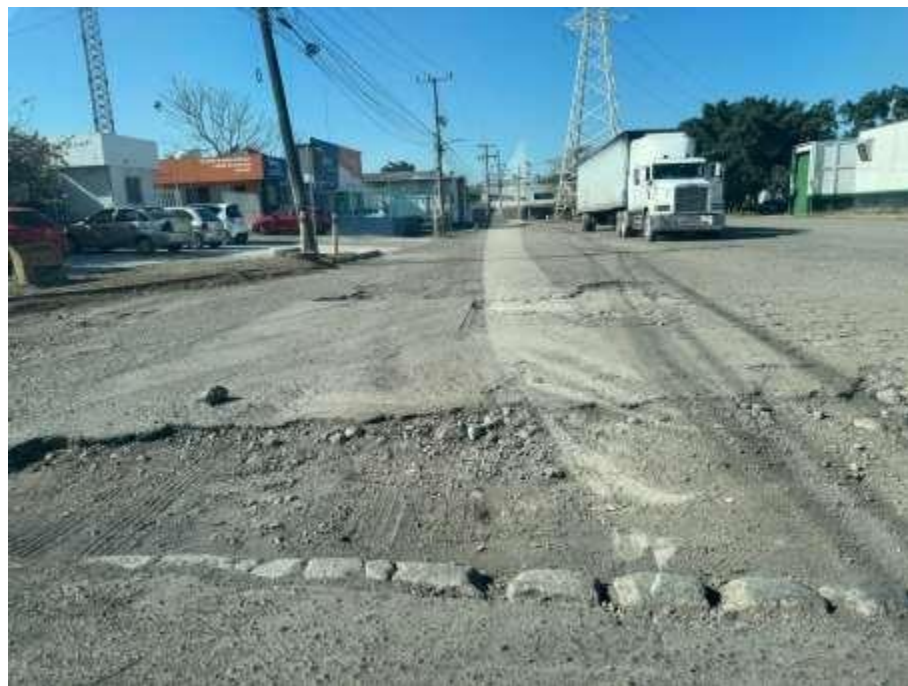
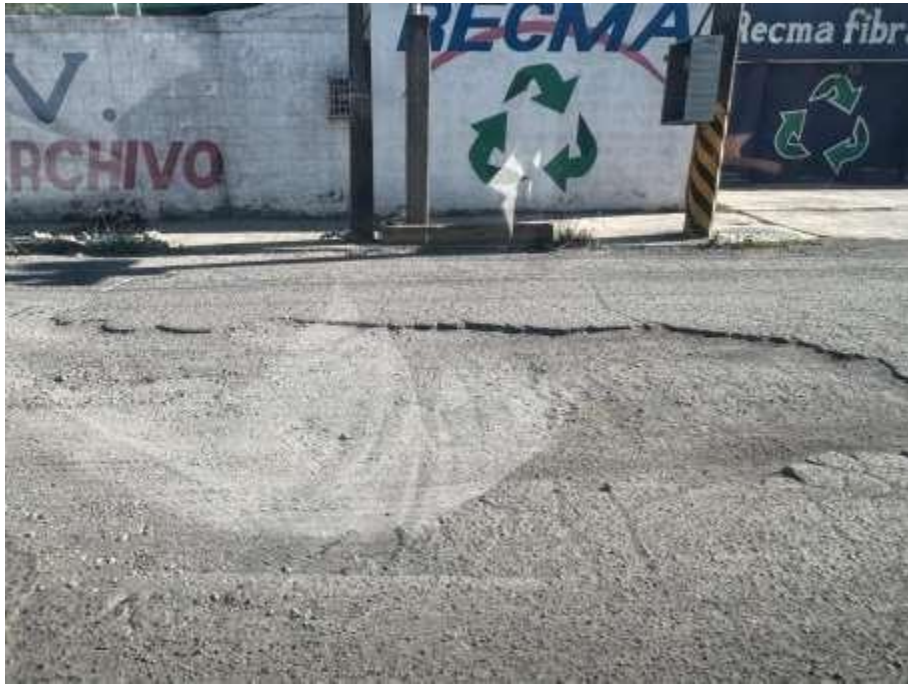
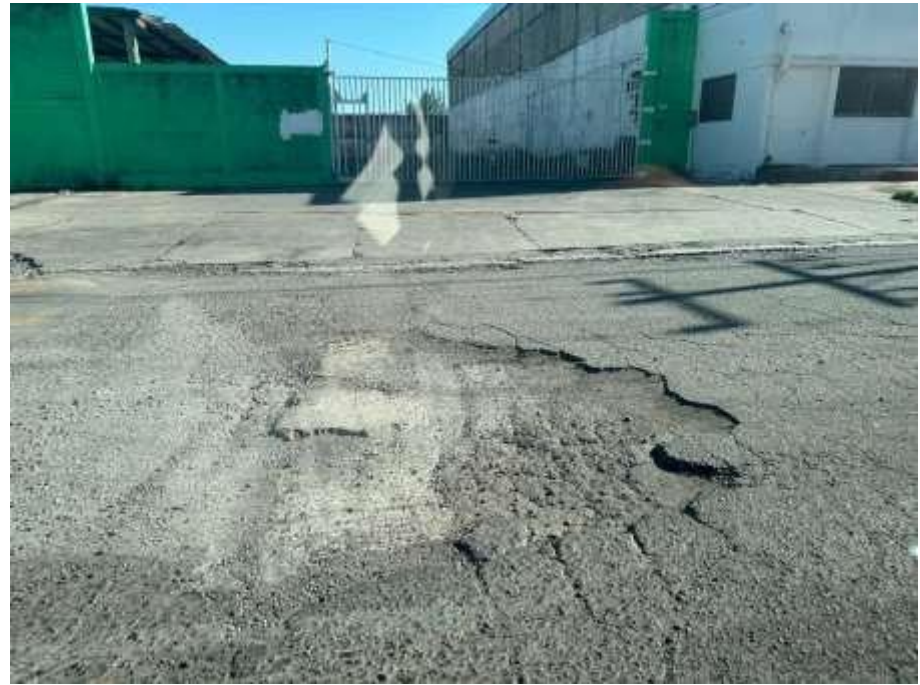
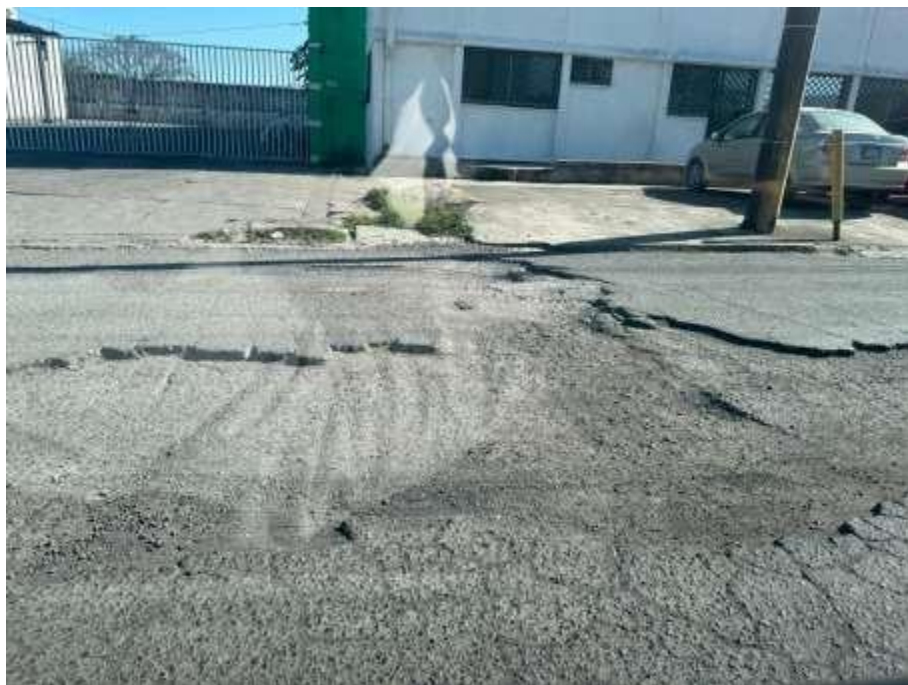
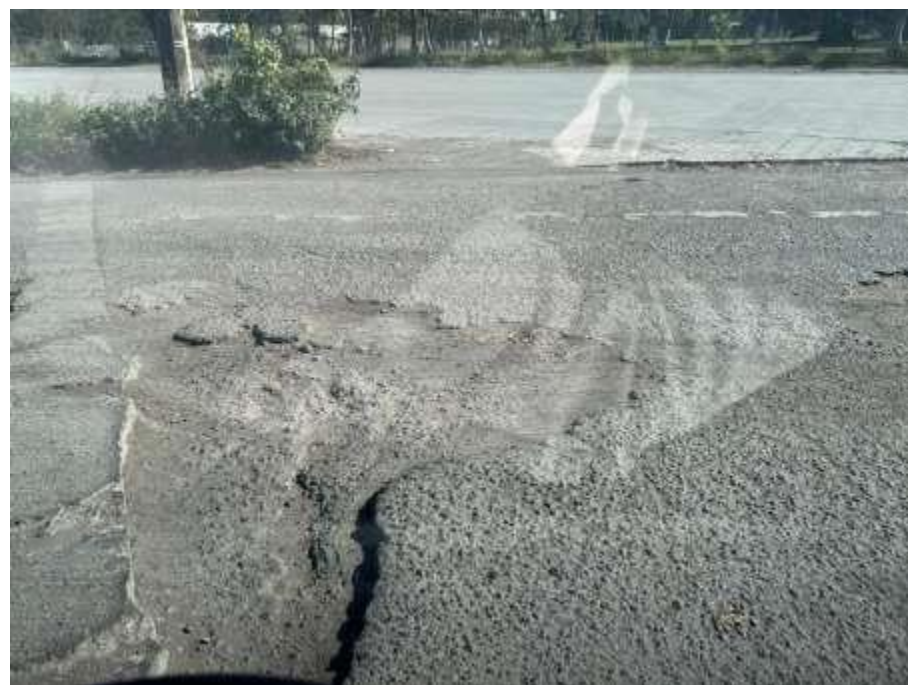
Calle Acacias entre Av. De las Torres y  
 Arrayanes.  
 Av.  
 Arrayanes.

- Esta cuadra presenta baches a lo largo de la cuadra requiere bacheo sobre su carpeta asfáltica.
- Estado: **Naranja**

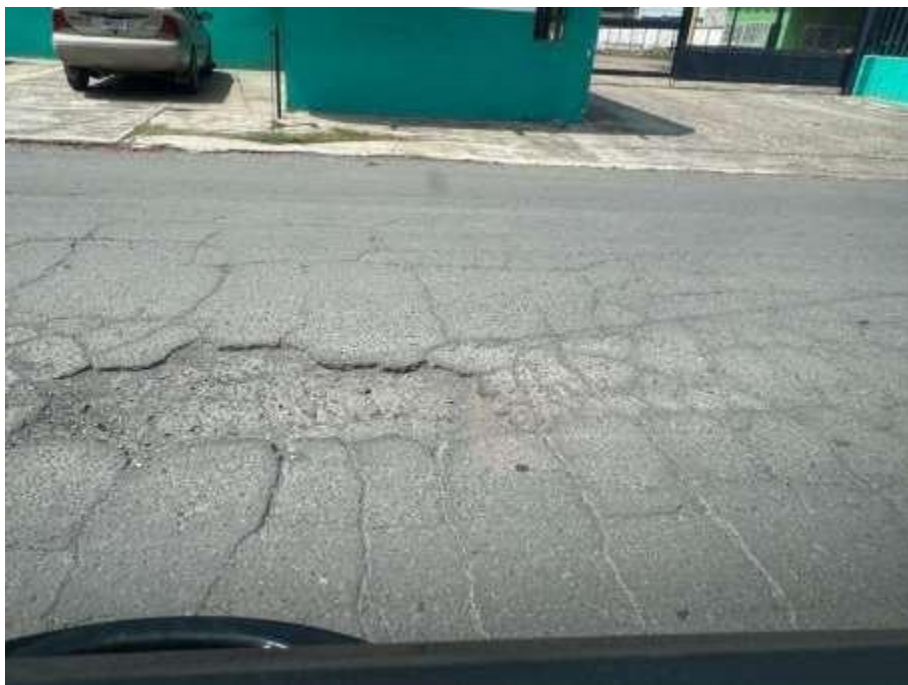
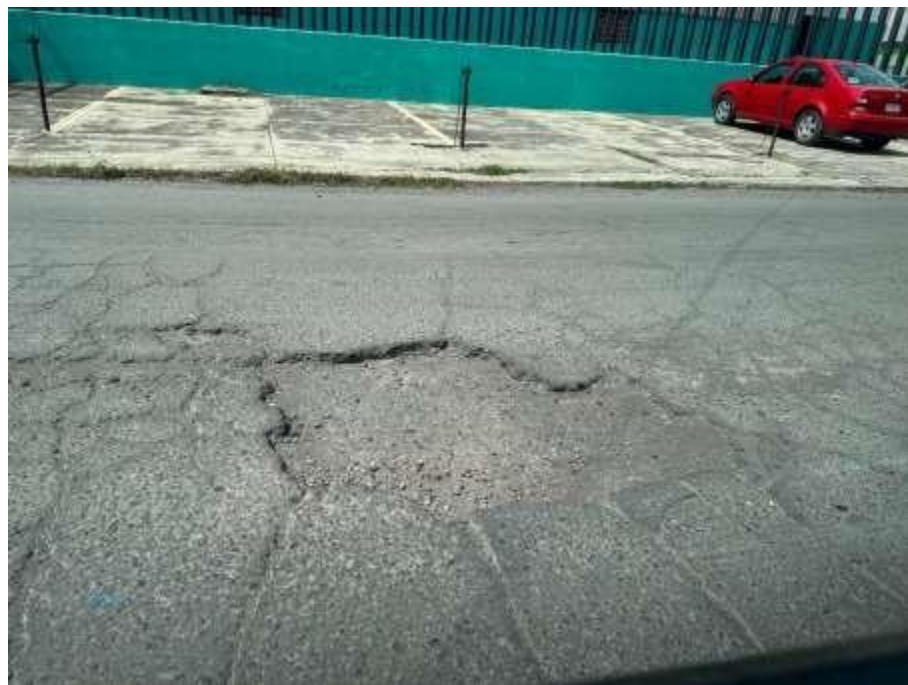
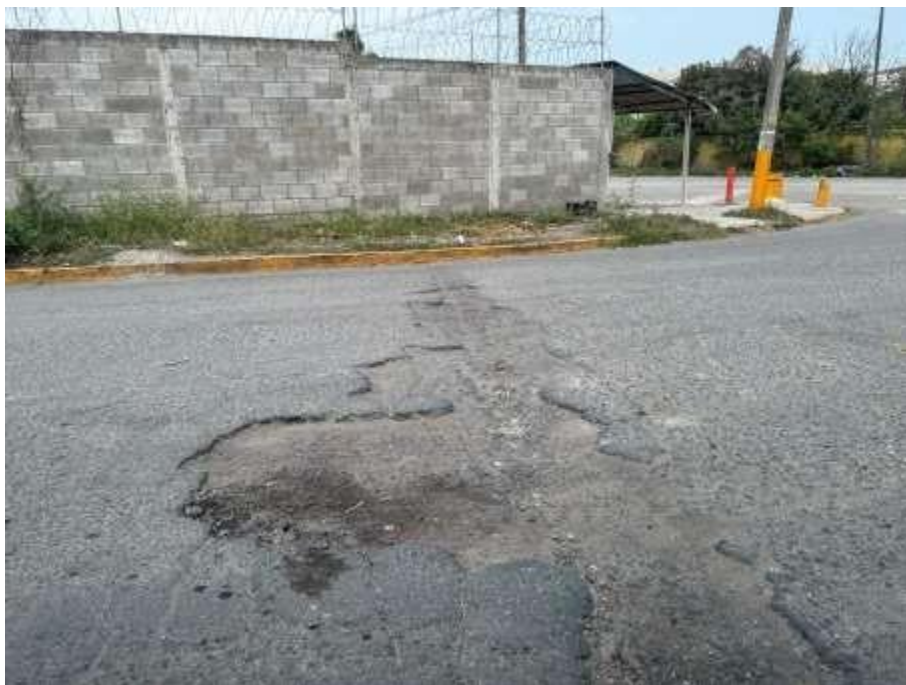
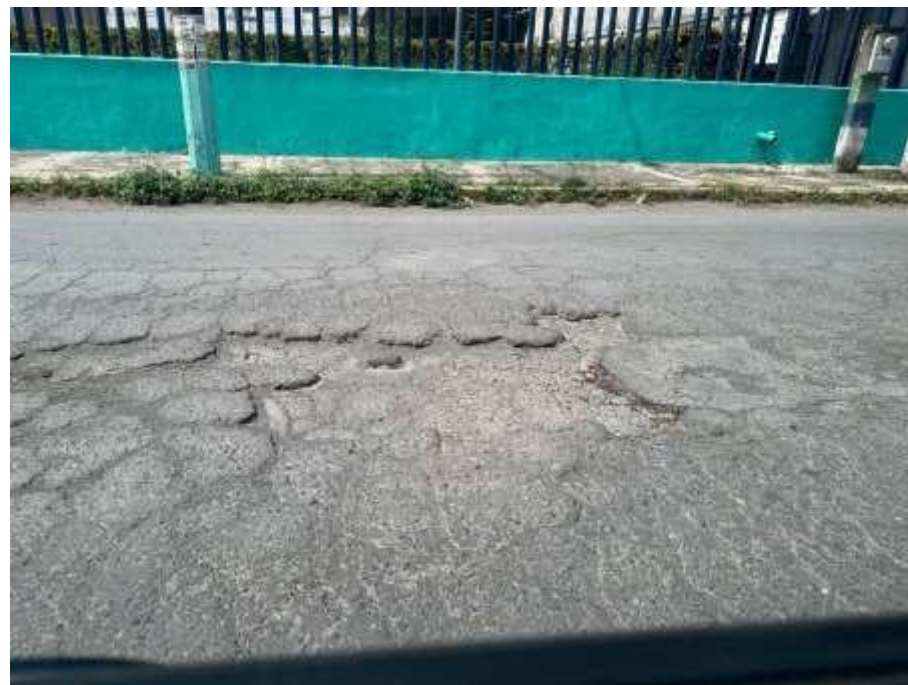
Calle Acacias entre Av. Arrayanes y  
 Almendros.  
 Calle  
 Almendros.

- Esta cuadra presenta diversos baches sobre su carpeta asfáltica, se sugiere solo el bacheo de los mismos.
- Estado: **Naranja**

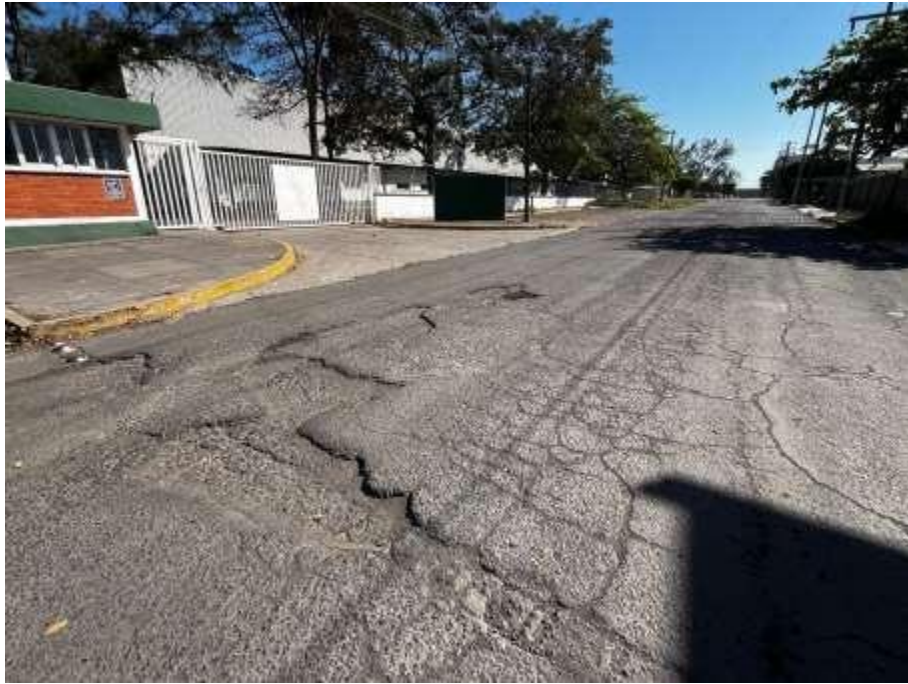
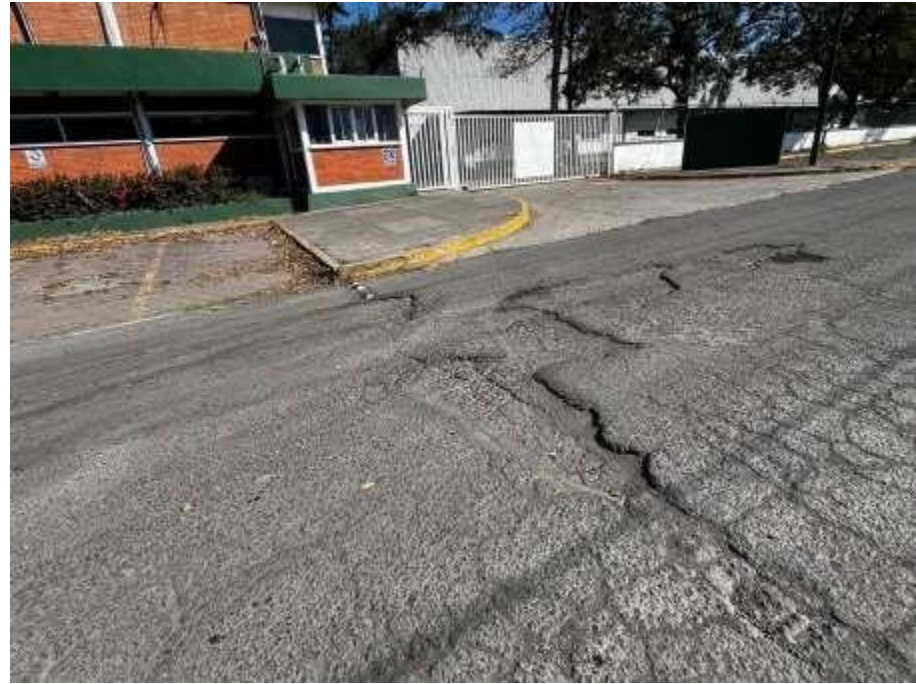
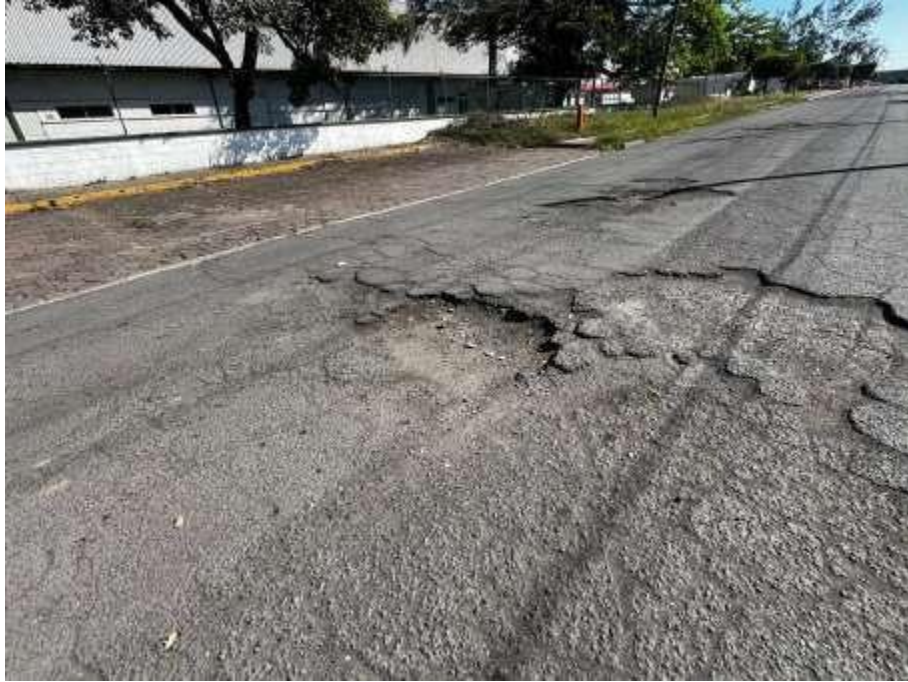
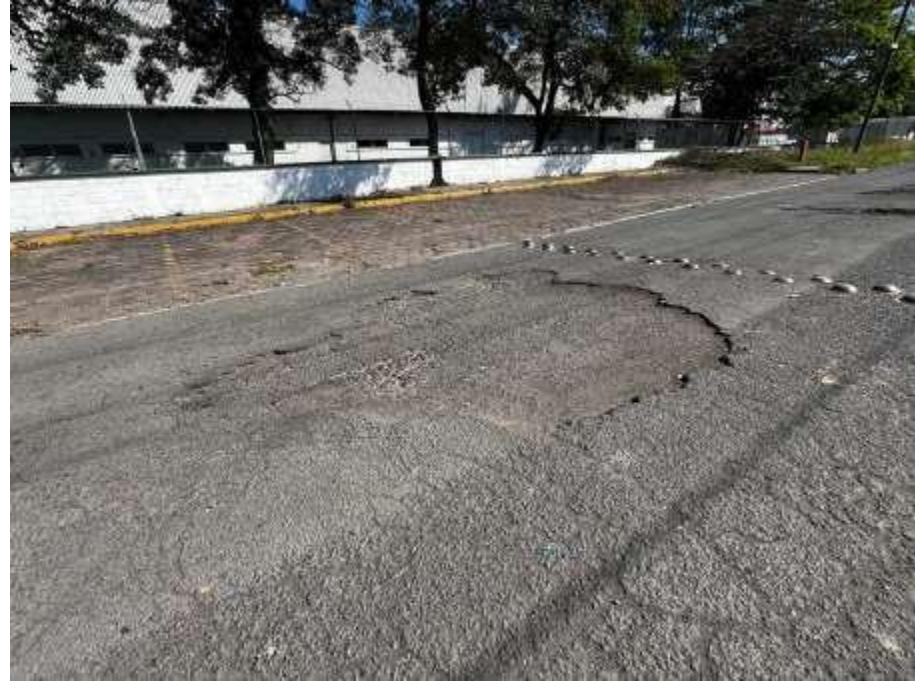
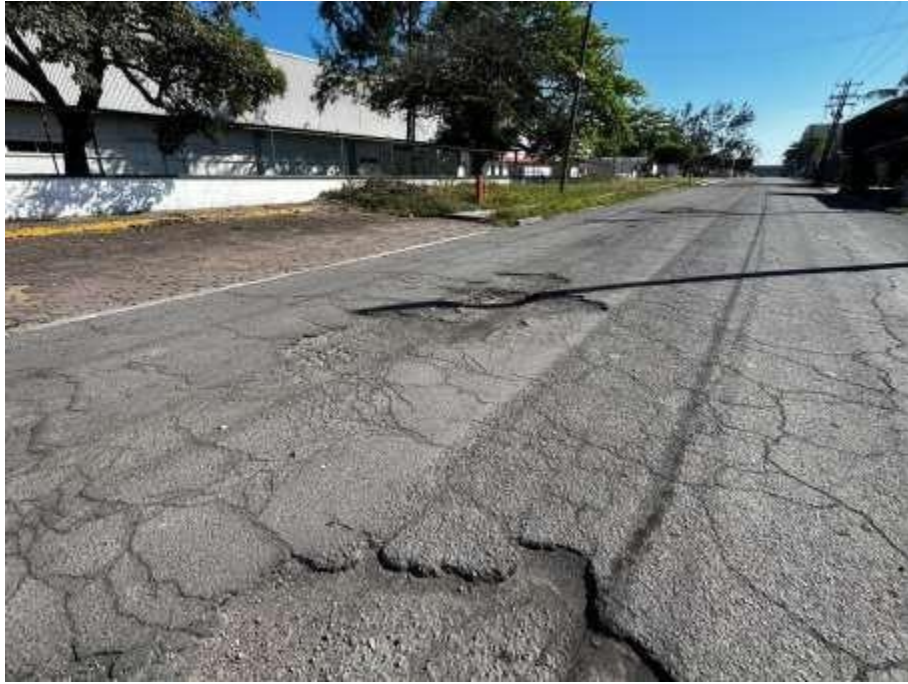
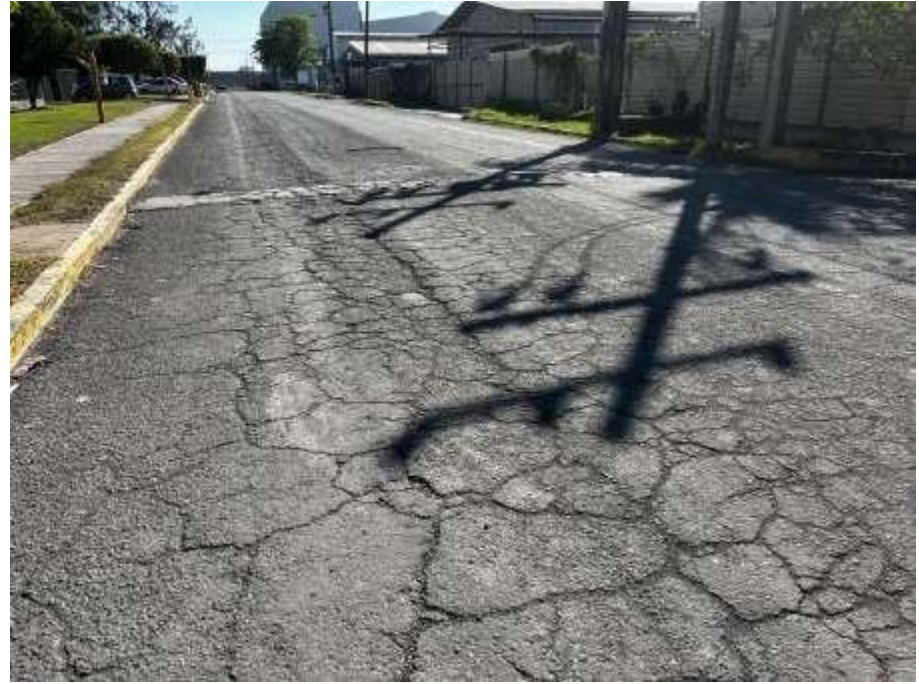
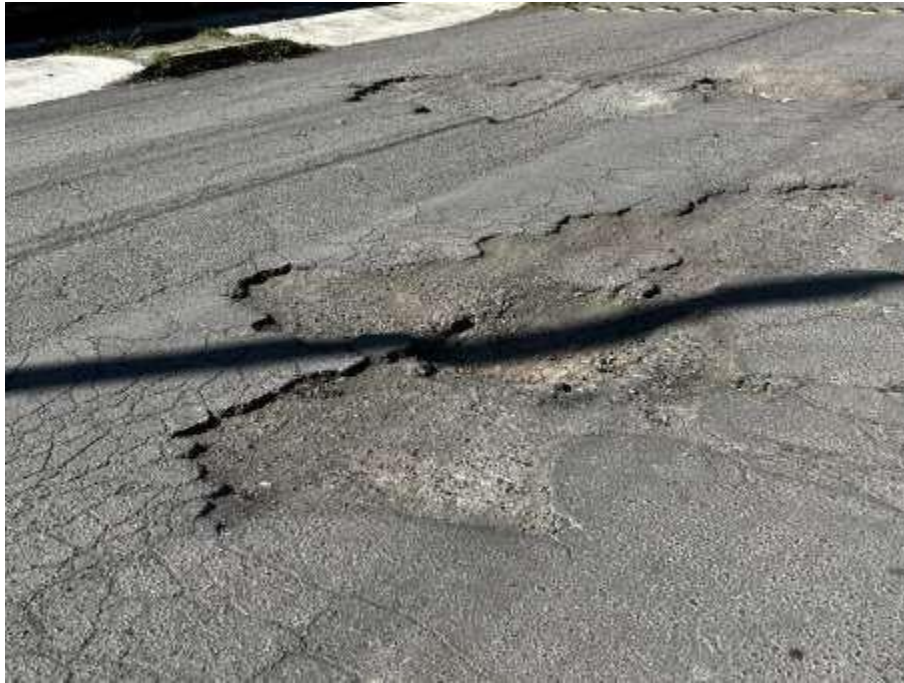
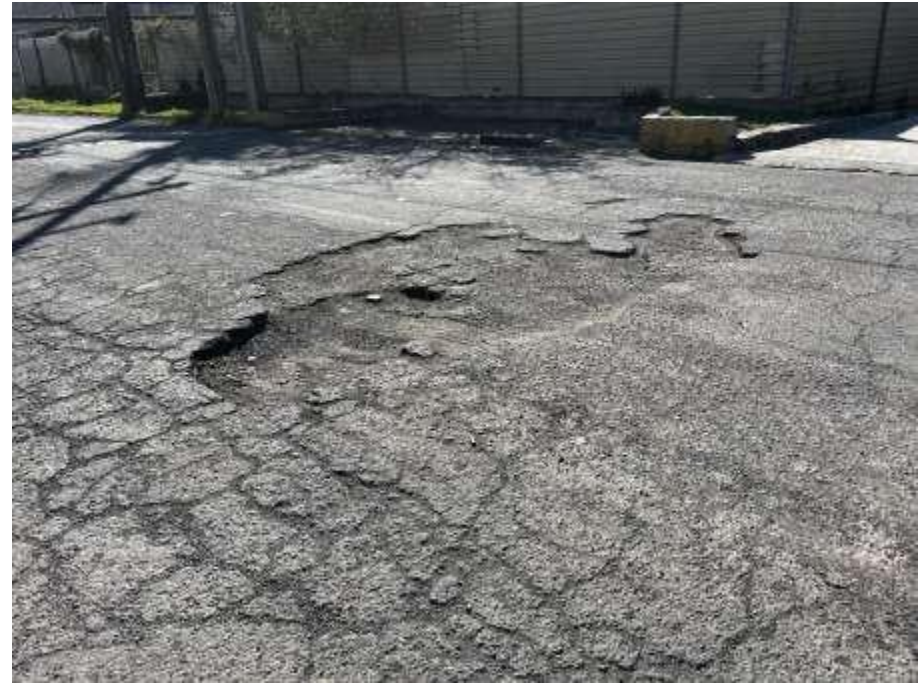
- Esta cuadra presenta diversos baches sobre su carpeta asfáltica, se sugiere solo el bacheo de los mismos.
- Estado: **Naranja**

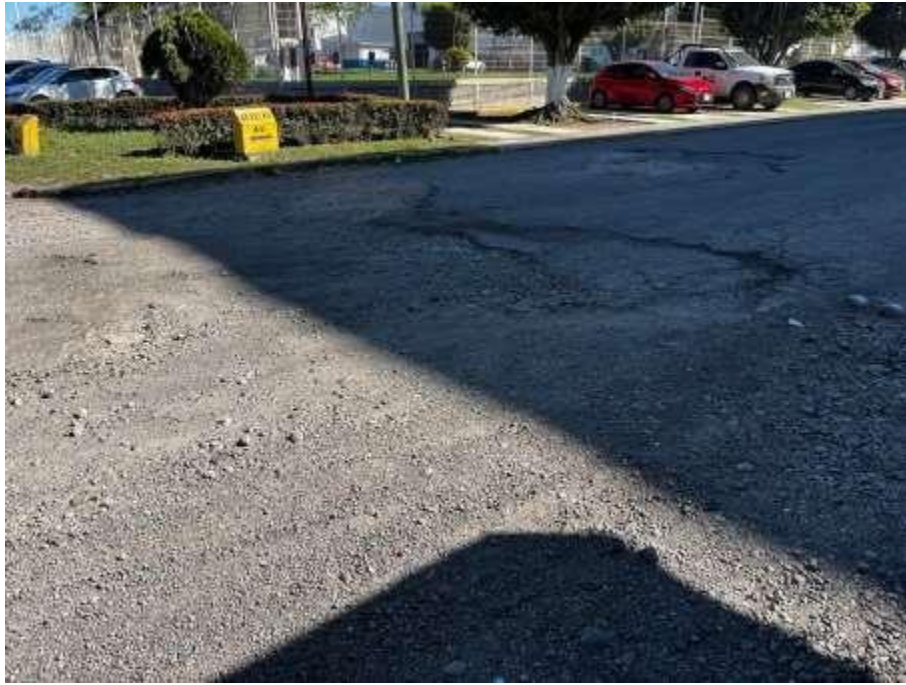
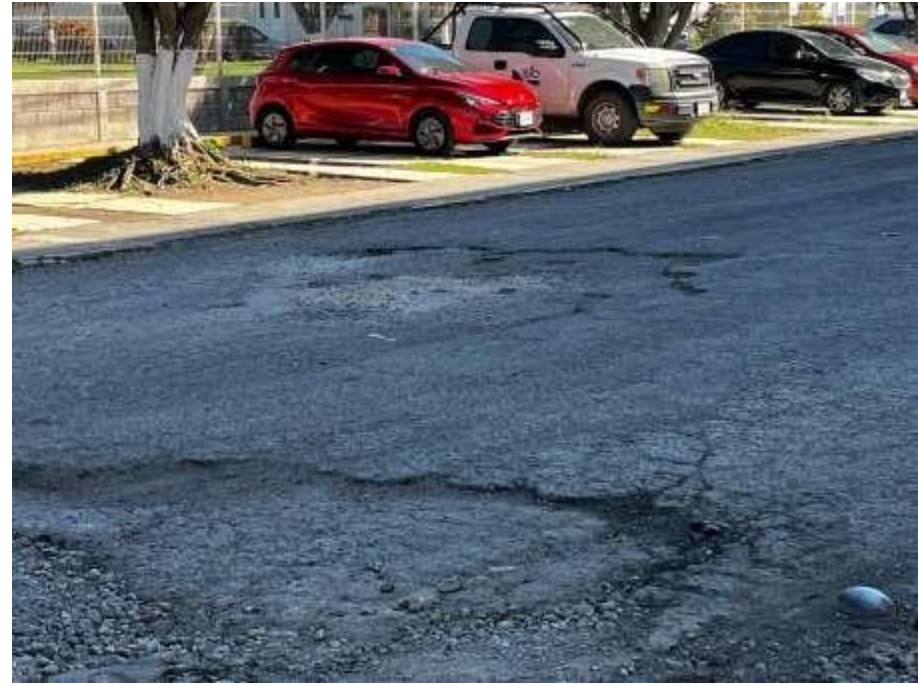
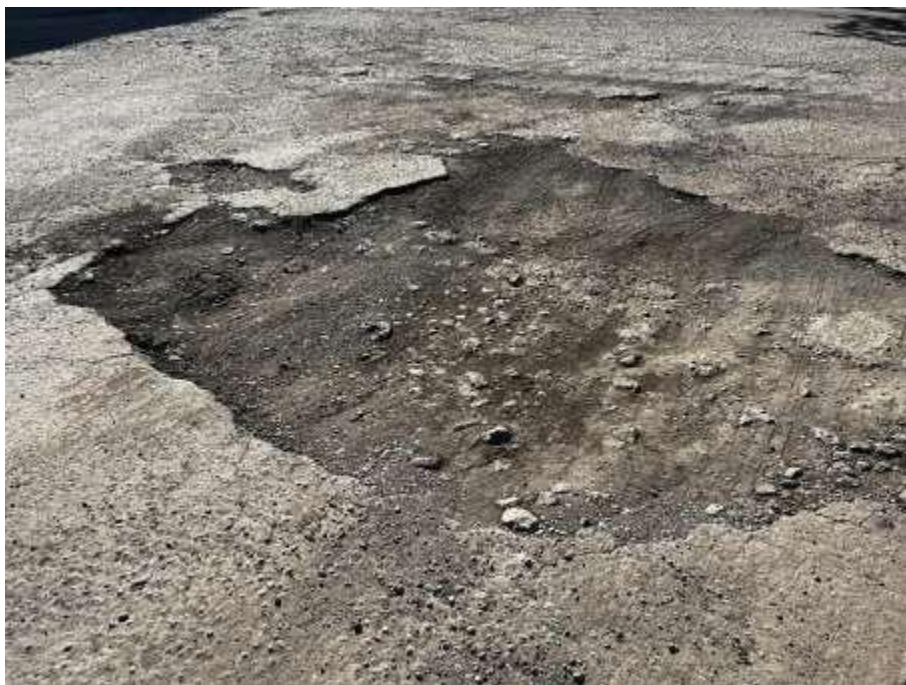
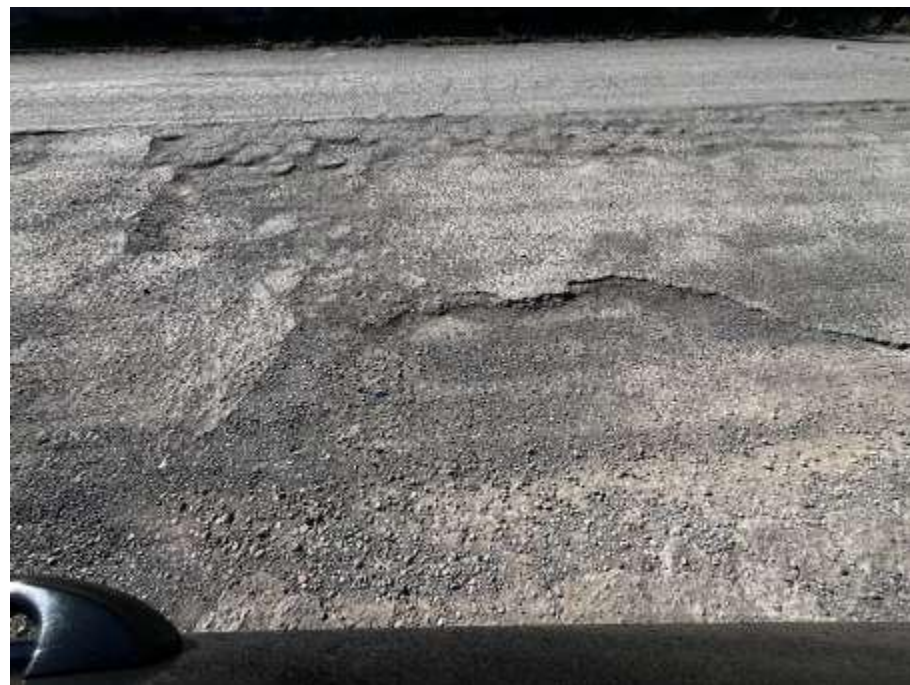
Calle Acacias entre Calle Pinos y Av. Araucarias.  
Araucarias.

- Esta cuadra presenta un par de baches sobre todo en esquina con Av. Araucarias, se sugiere el bacheo de los mismo sobre su carpeta asfáltica.
- Estado: **Naranja**

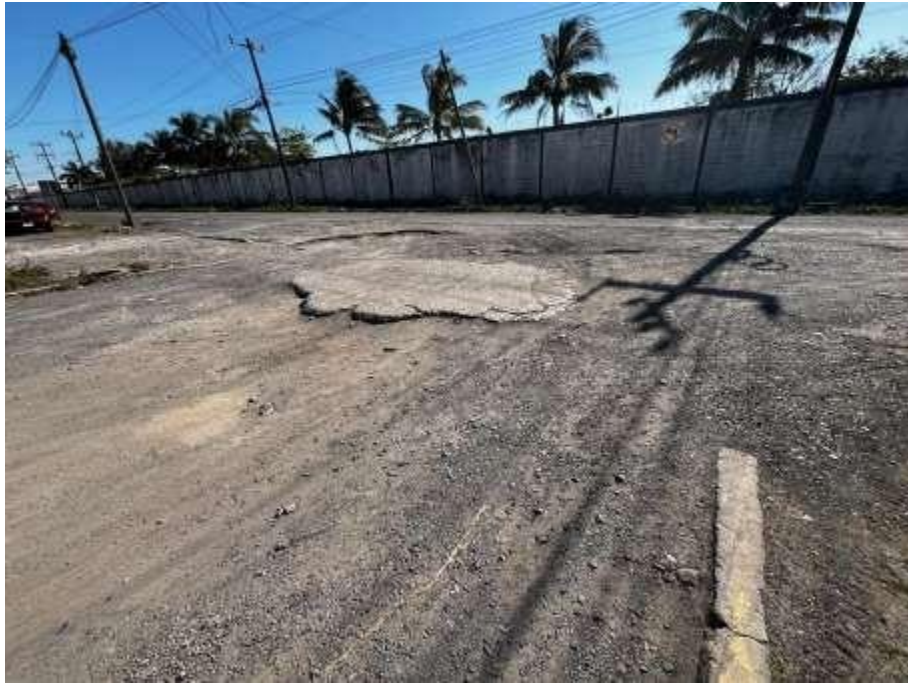
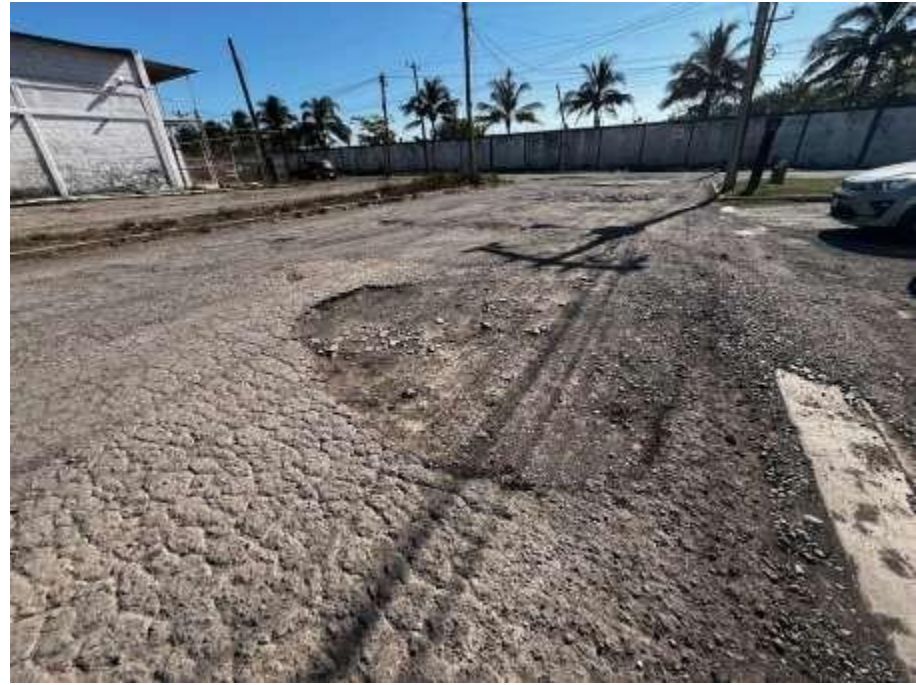
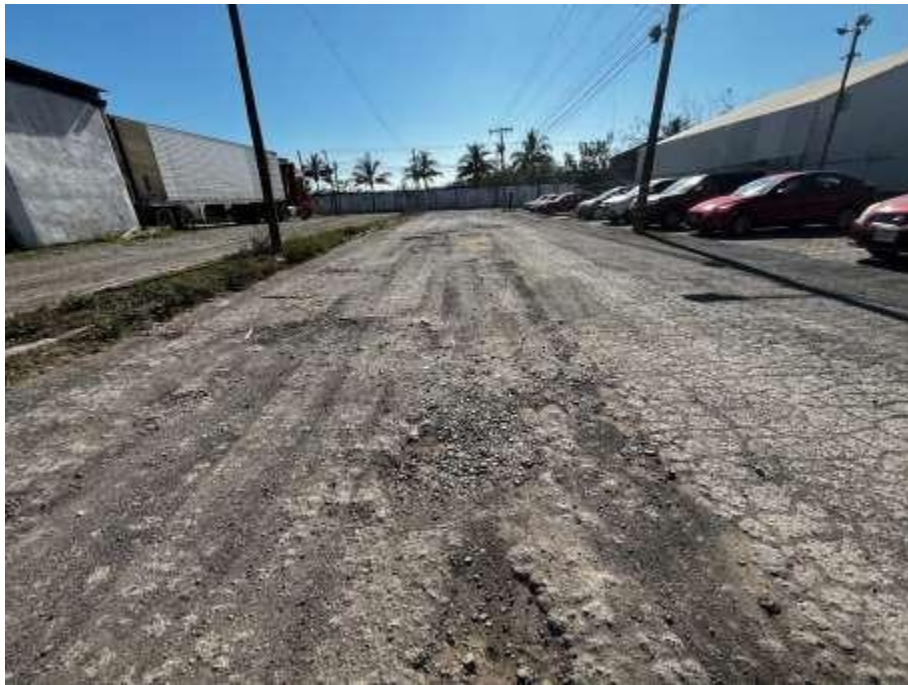
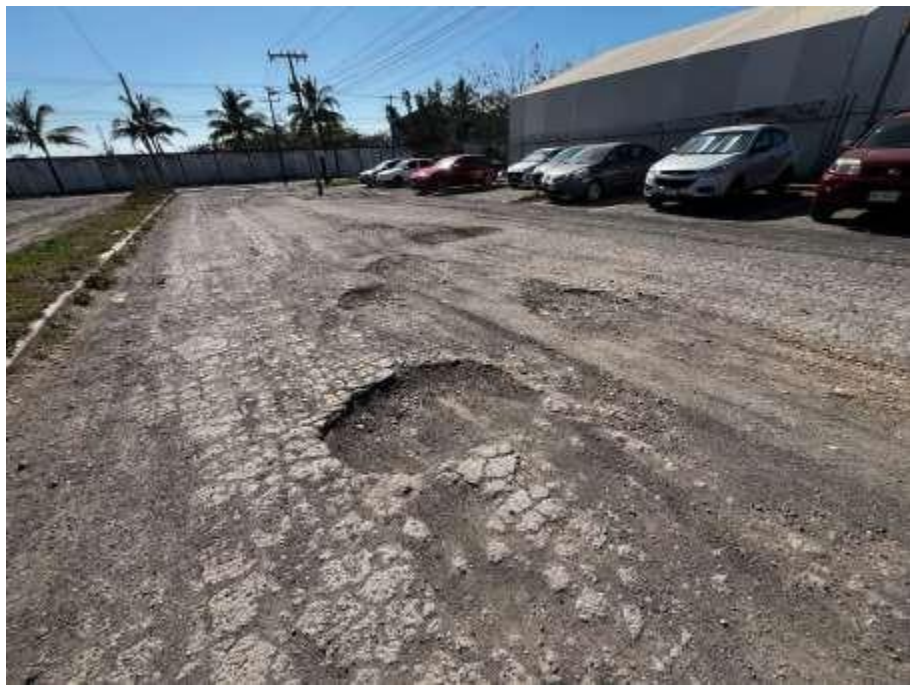
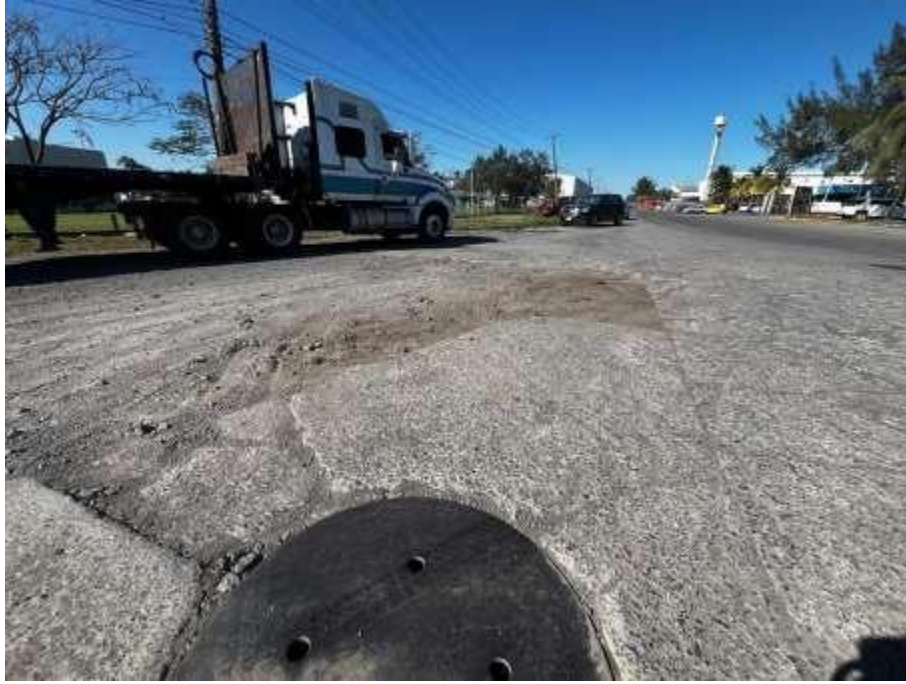
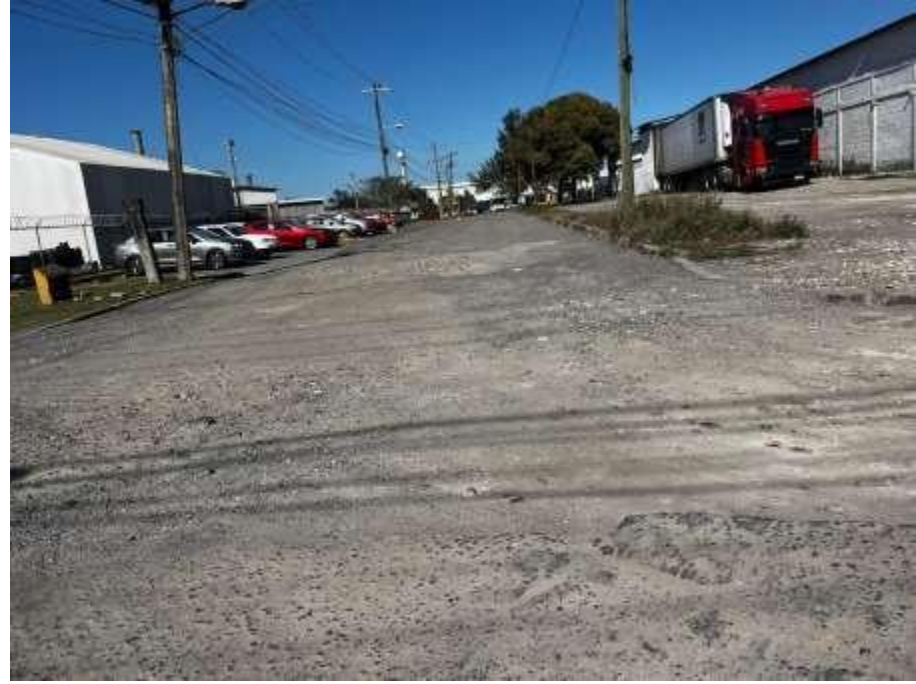
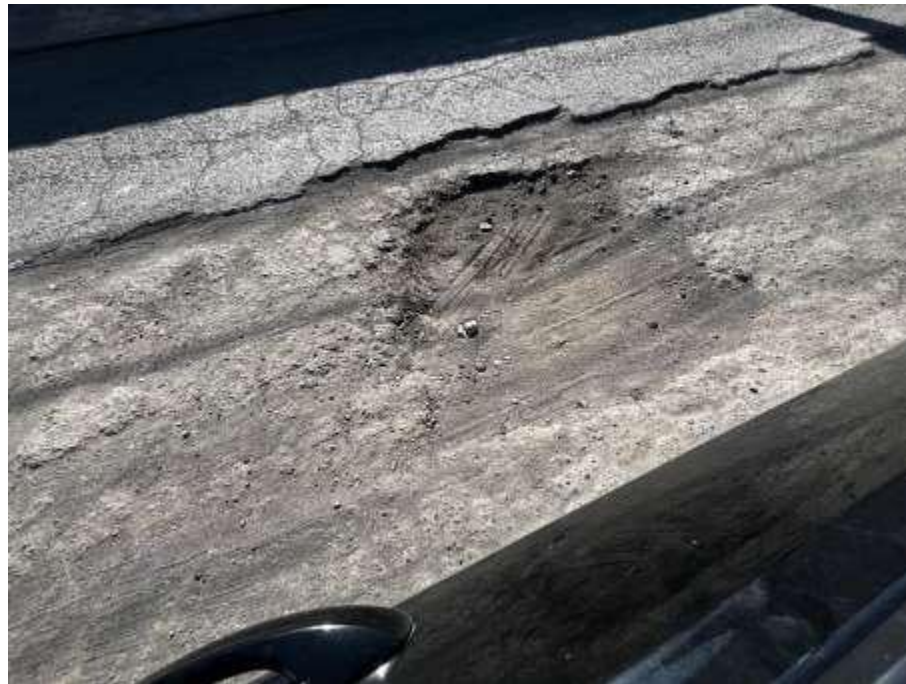
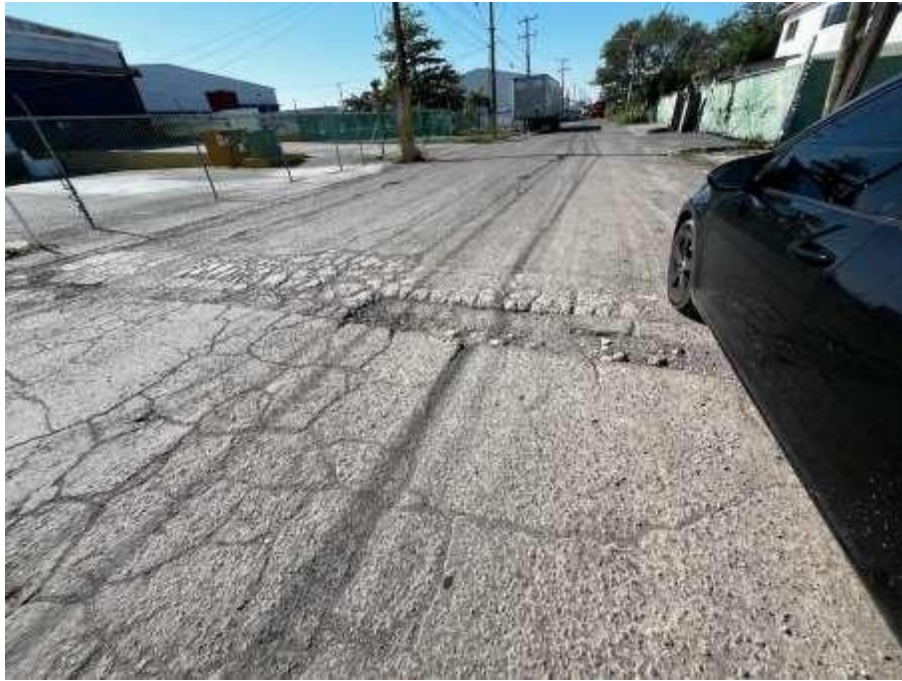
Calle Acacias entre Av. Araucarias y Calle  
Framboyanes.  
Framboyanes.

- Esta cuadra presenta un deterioro extenso y con baches que por su cantidad y las dimensiones que maneja se sugiere la rehabilitación al menos de la primera sección de la cuadra en esquina con Framboyanes los primeros 20m aproximadamente, el resto de la cuadra se puede bachear los distintos puntos sobre la carpeta asfáltica para una circulación más óptima.
- Estado: **Rojo**

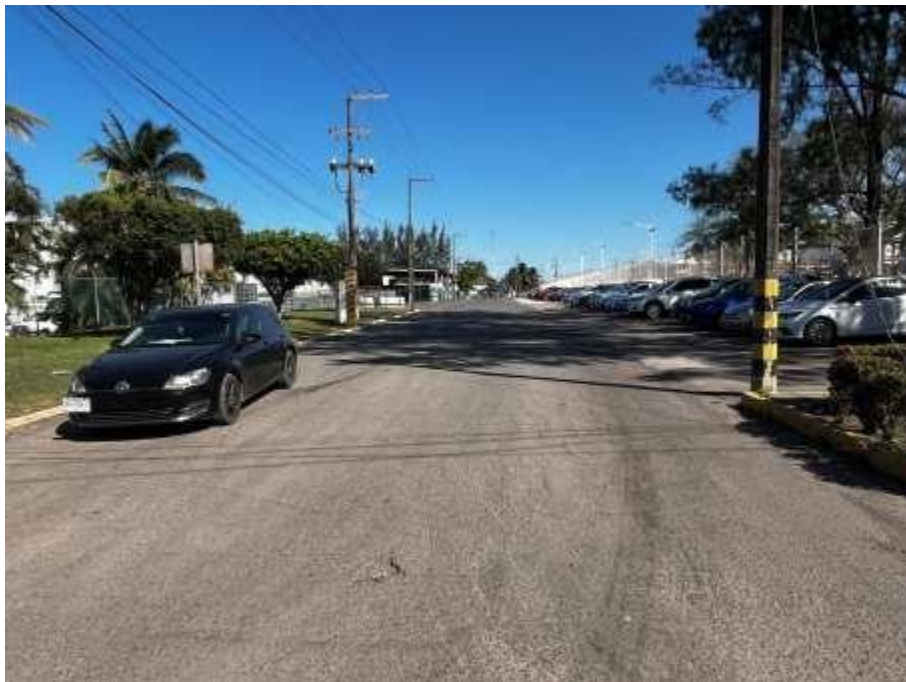
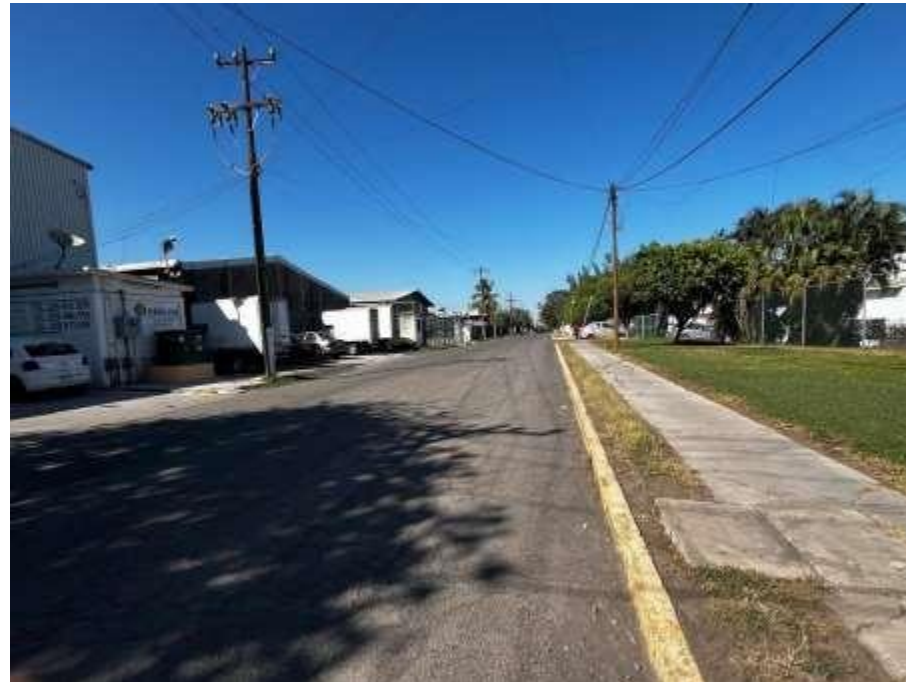
- Esta cuadra no requiere intervención.
- Estado: Verde
