**REPORTE**

**CIUDAD INDUSTRIAL**

**LEVANTAMIENTO FOTOGRAFICO**

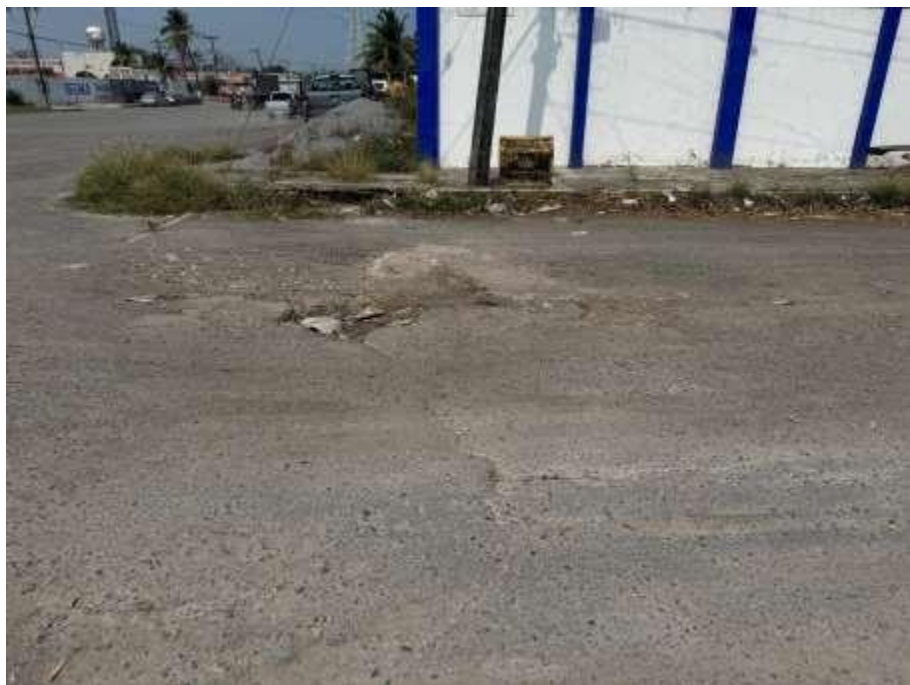
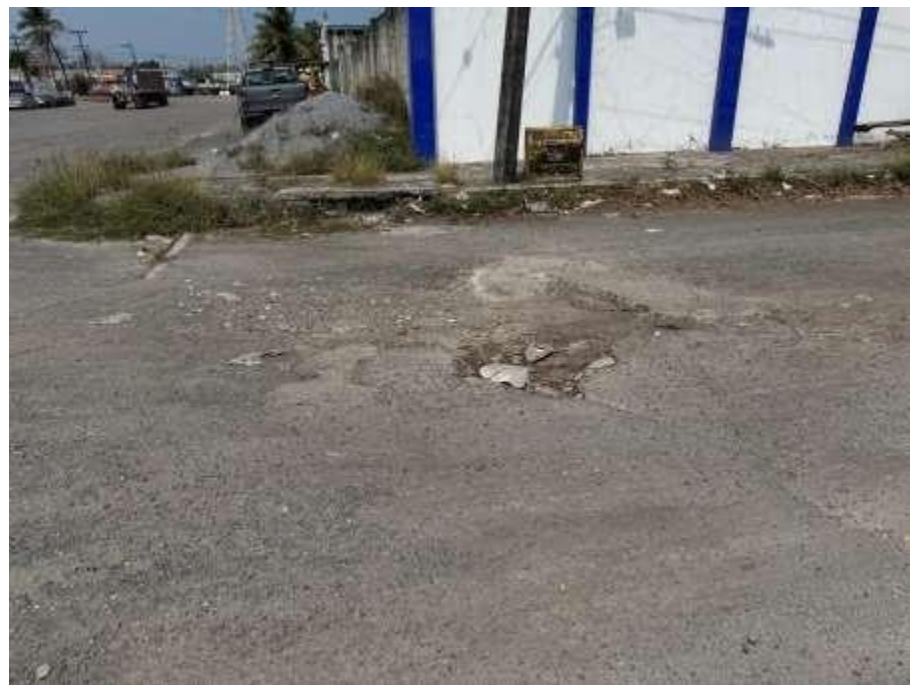
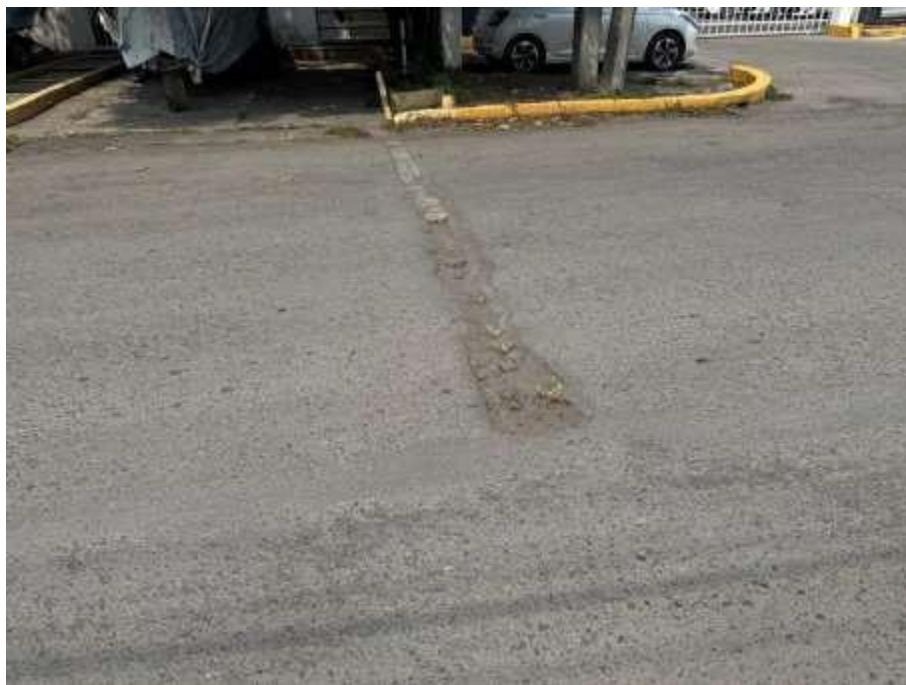
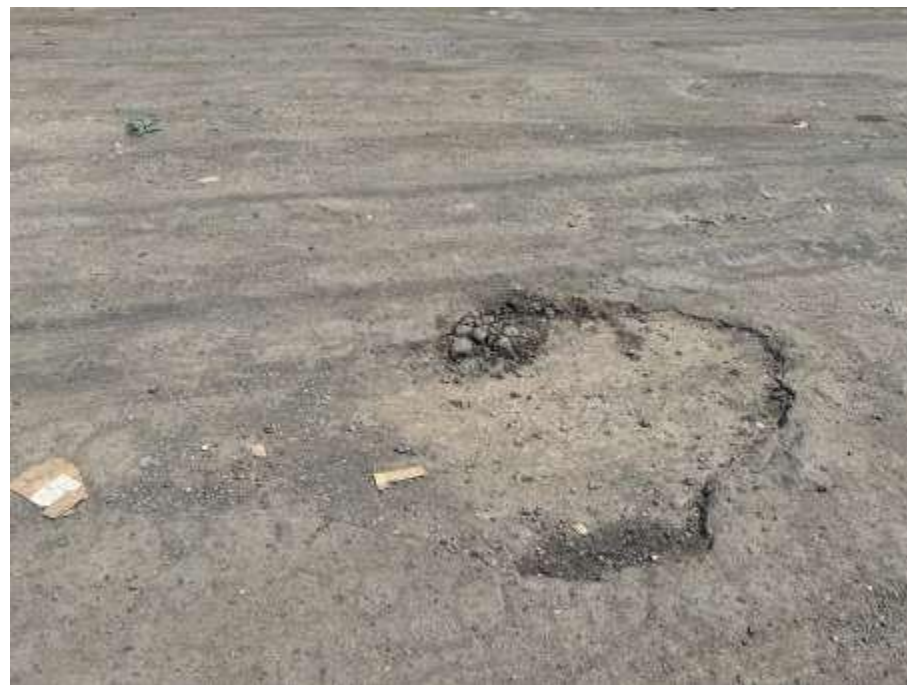
- Esta Calle solo presenta ligeros problemas de baches sobre su carpeta, principalmente en esquina con Av. De las Torres, se sugiere únicamente el bacheo de los mismos.
- Estado: **Naranja**

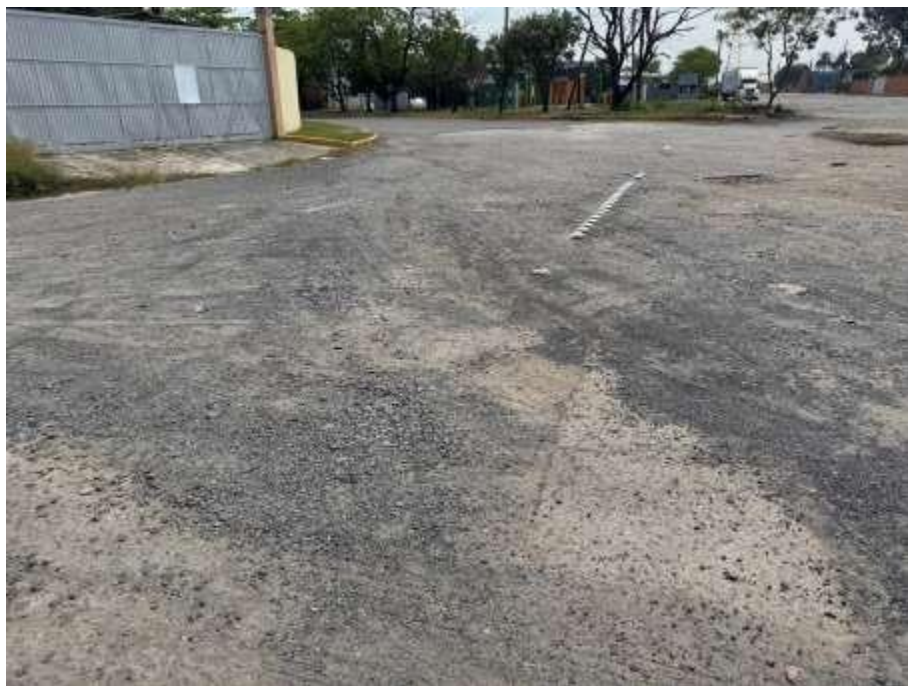
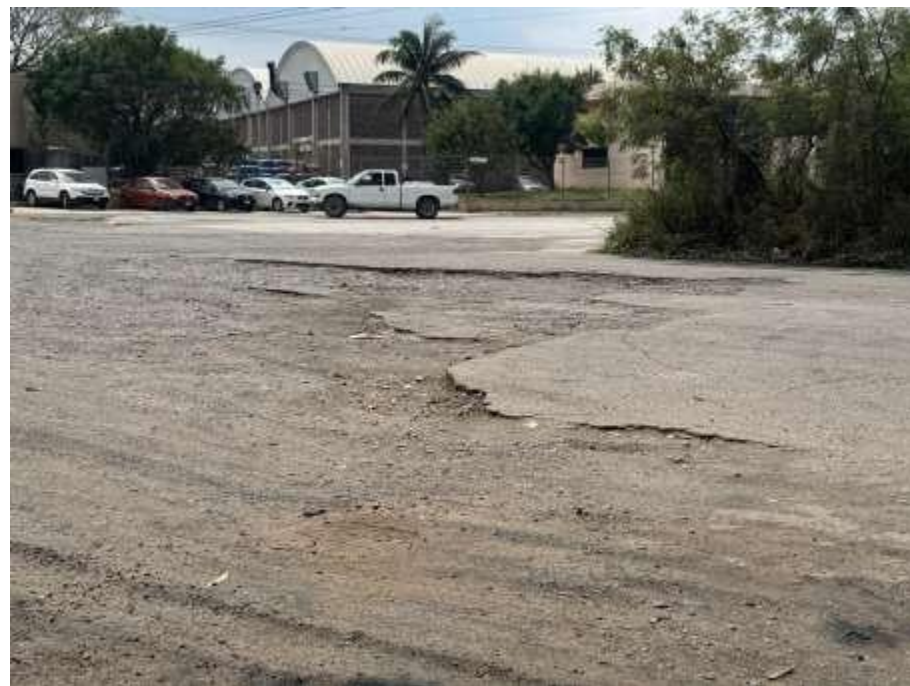
- En esta cuadra solo requiere bacheo de su carpeta asfáltica.
- Estado: **Naranja**

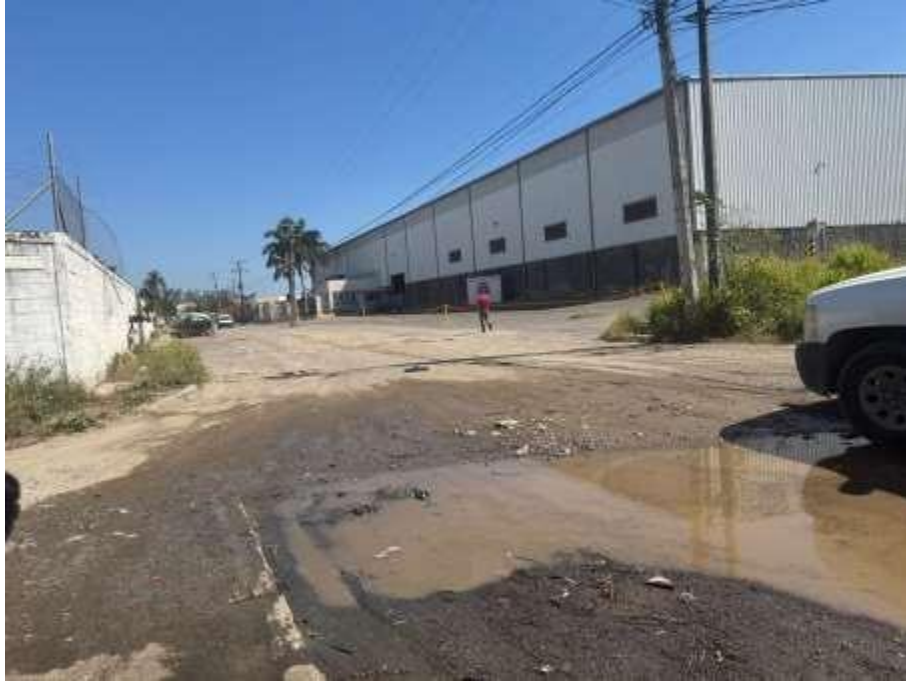
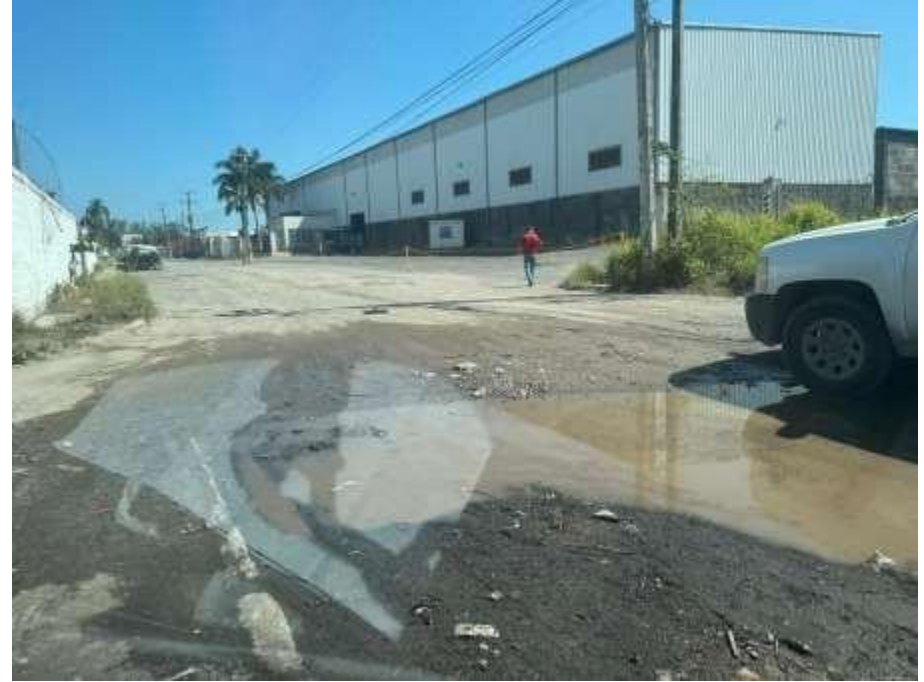
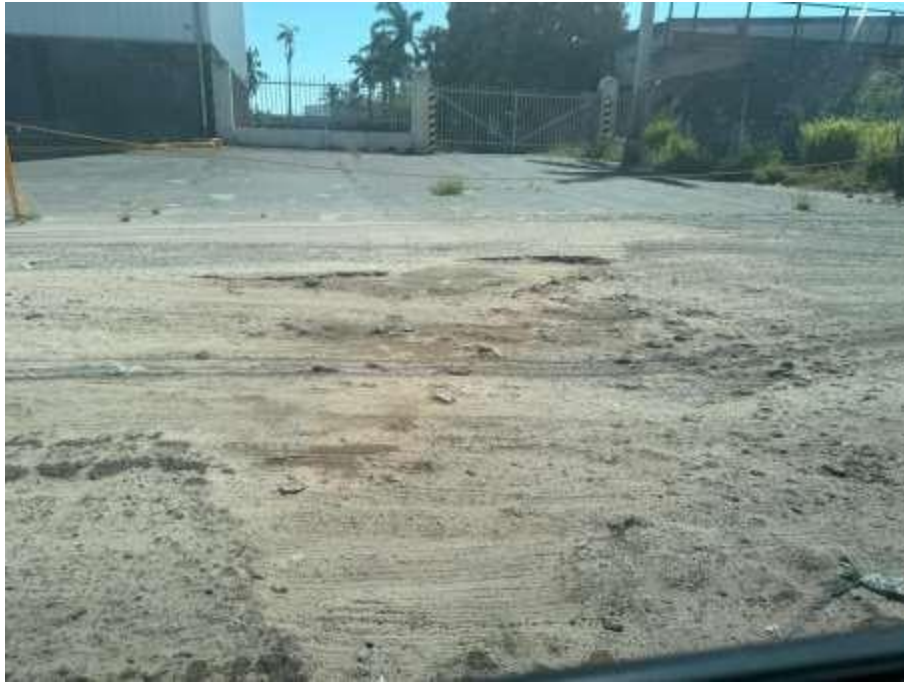
- Esta cuadra hasta la intersección con Calle Robles se encuentra deteriorada con una superficie bastante irregular, ya no se aprecia la carpeta asfáltica, sugiero la rehabilitación partiendo desde la base para recibir carpeta.
- Estado: Rojo

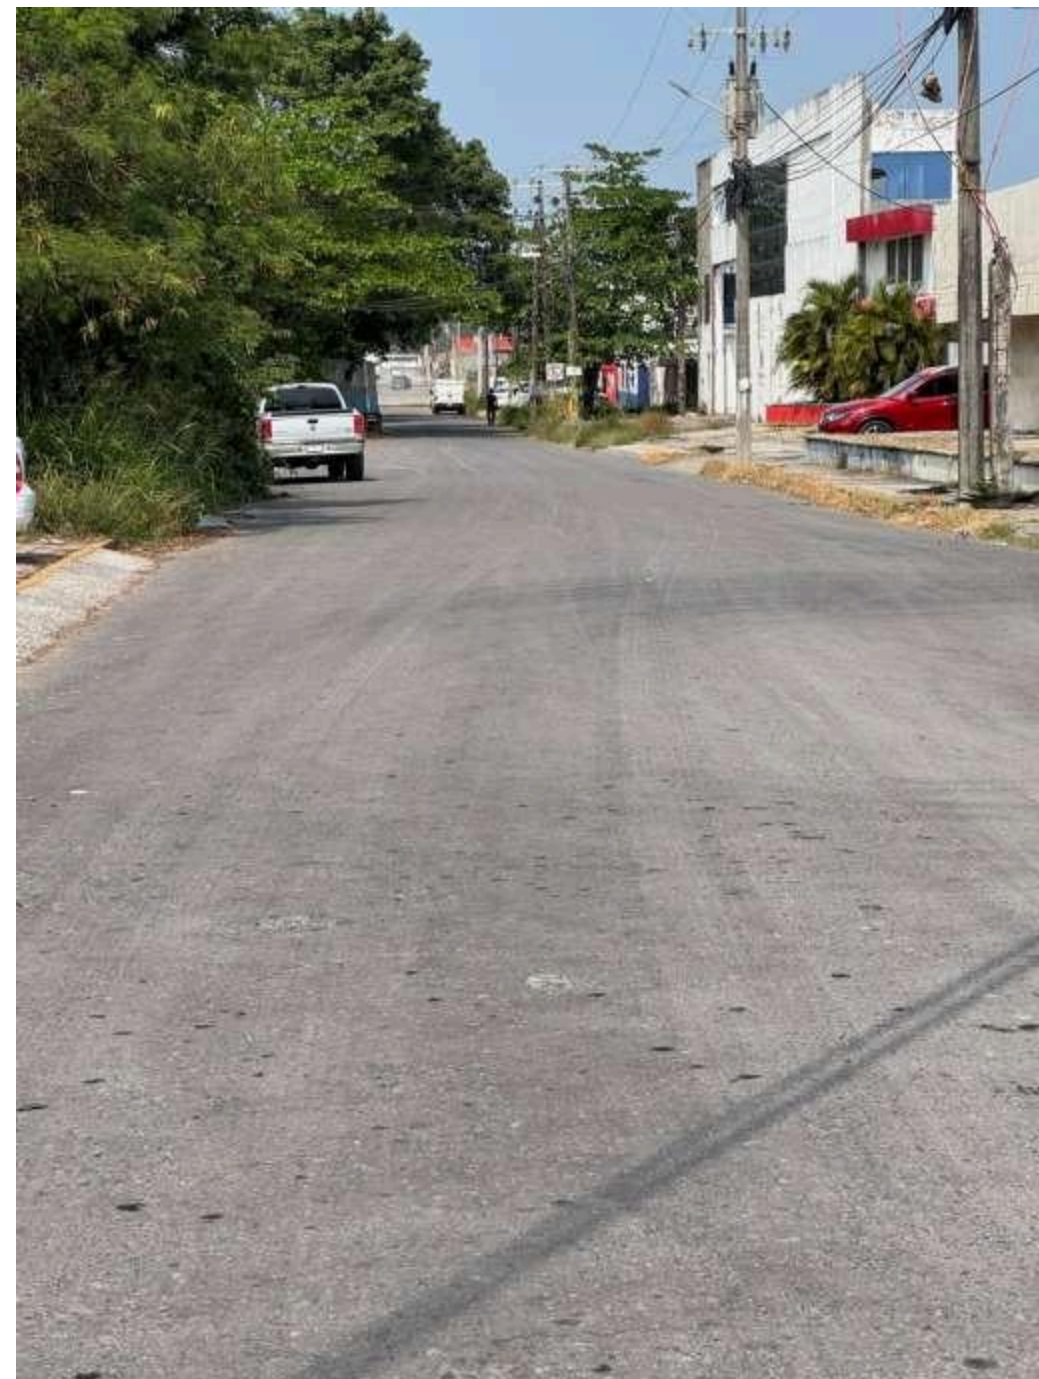
Calle J.B. Lizardi entre Calle Robles y Calle  
Arrayanes.  
Arrayanes.

- Esta cuadra de la calle no requiere intervención.
- Estado: Verde

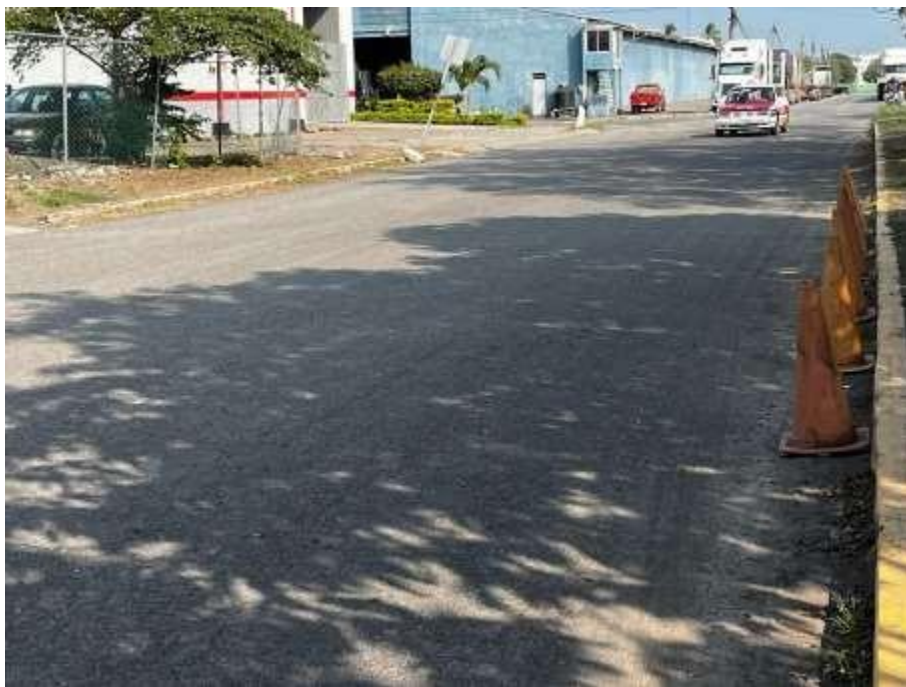
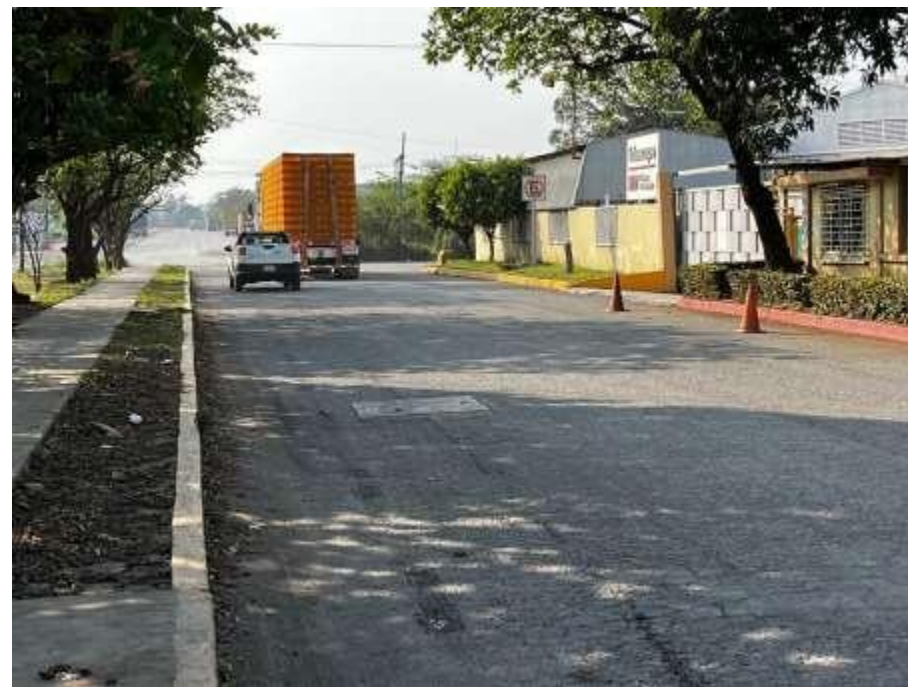
Calle Arrayanes entre Av. De las Torres y Calle Lizardi.  
Calle Lizardi.

- Esta cuadra no requiere intervención.
- Estado: Verde

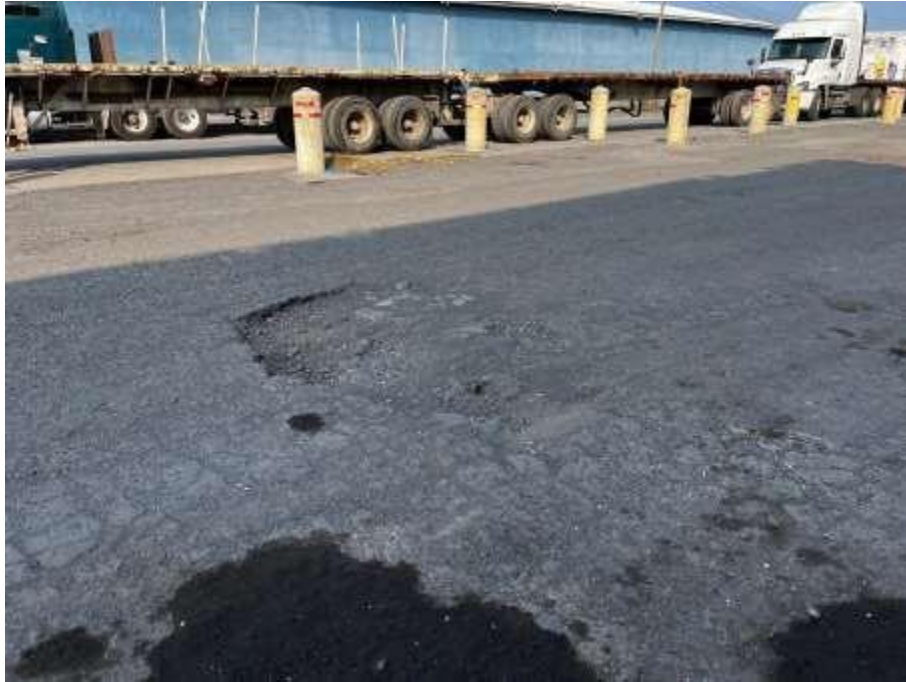
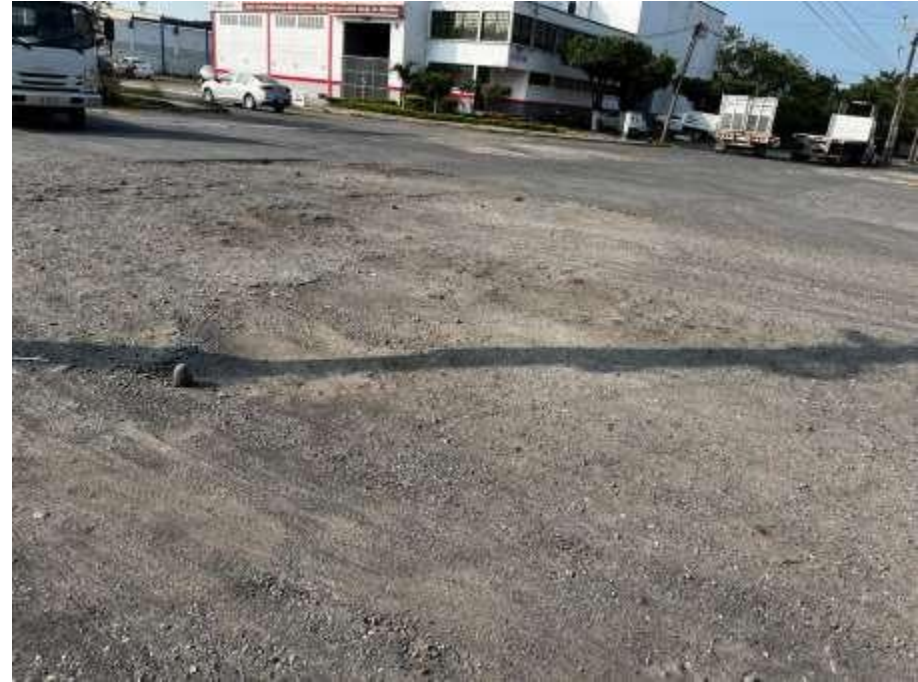
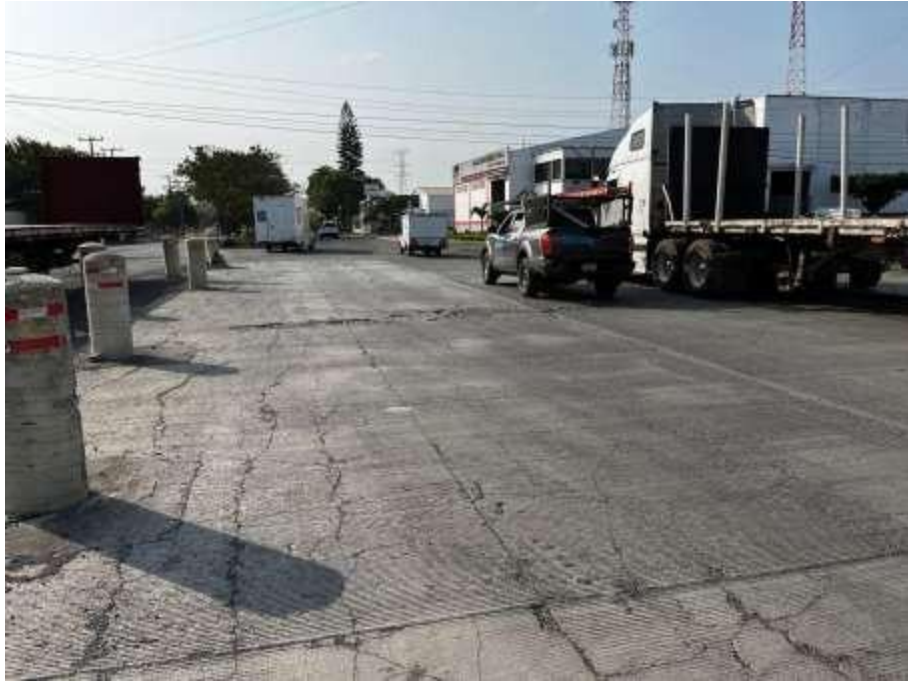
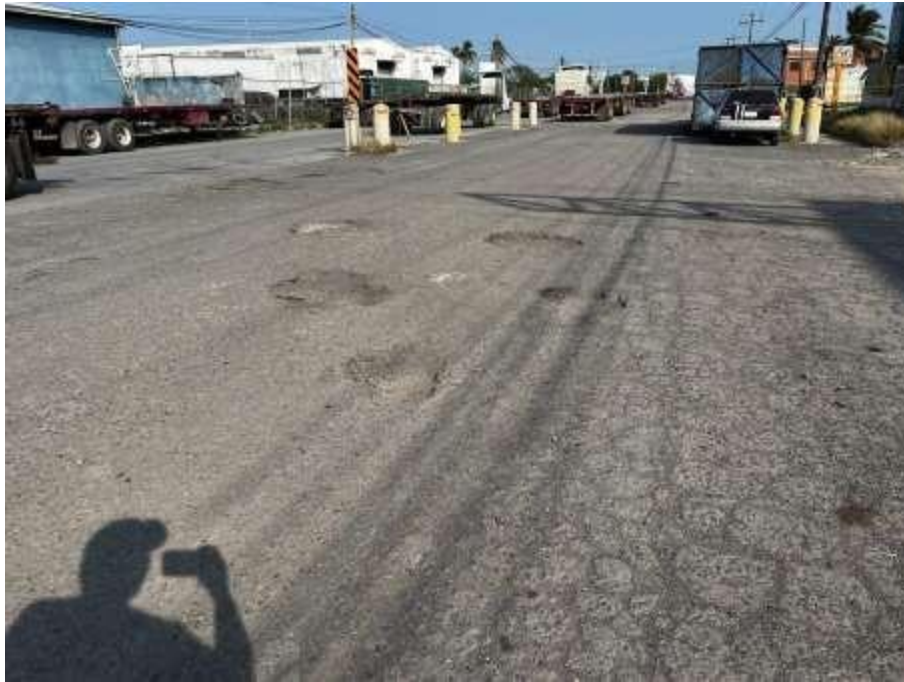
- Esta cuadra consta de un carril con concreto y otro carril con carpeta asfáltica, el carril con carpeta es el más deteriorado con baches y superficie irregular, mientras que del lado del carril con concreto cuenta con secciones resquebrajadas y un par de baches. La sugerencia es bachear ambos carriles con sus respectivos materiales.
- Estado: **Naranja**

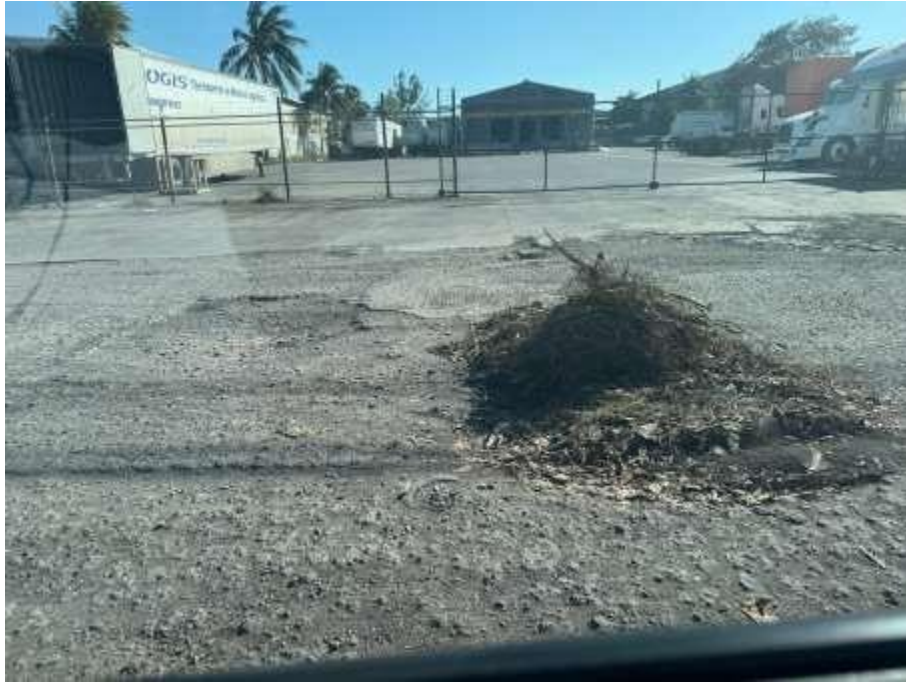
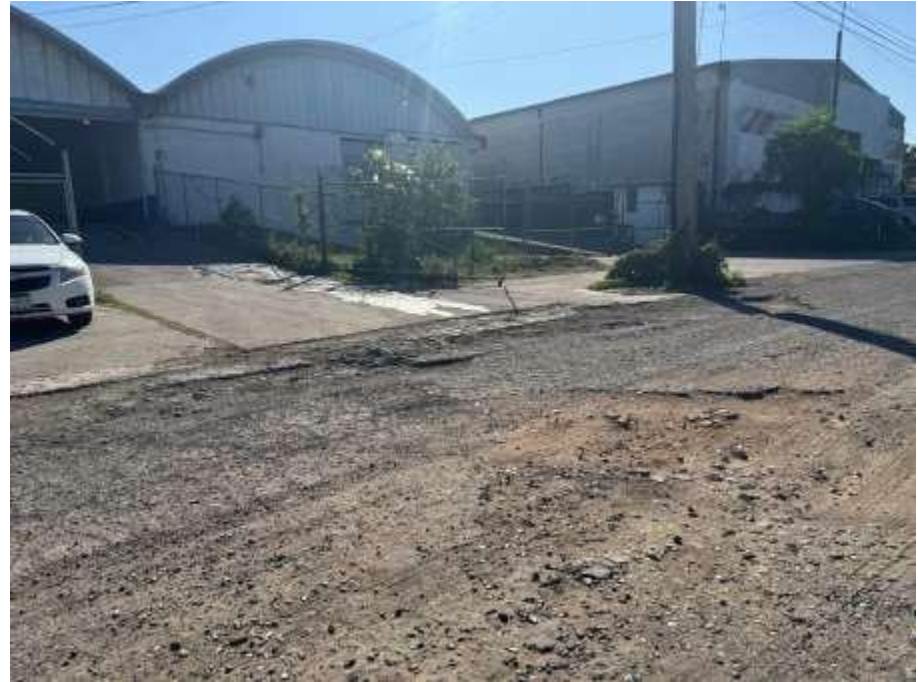
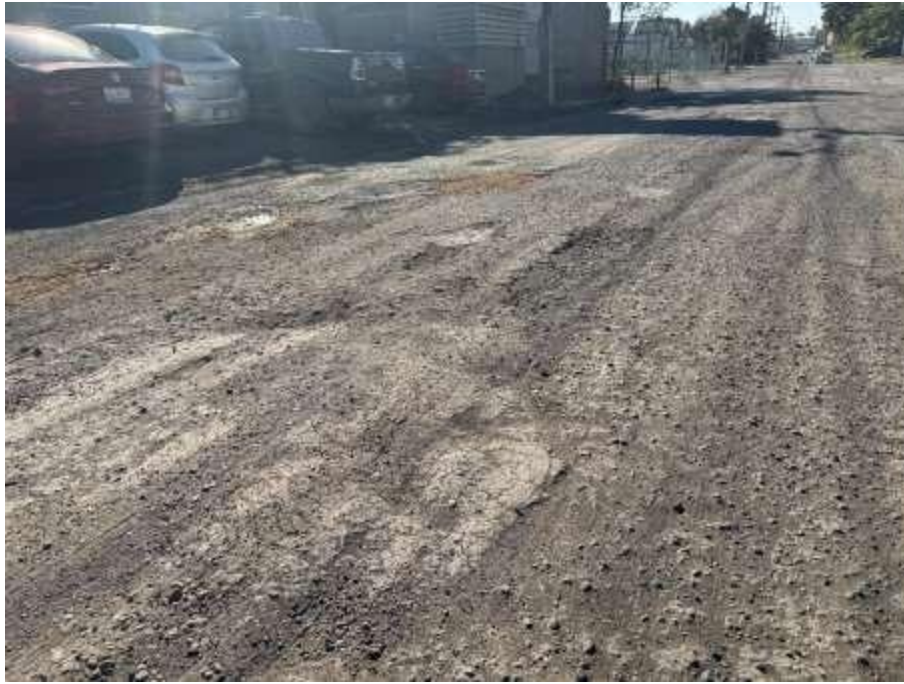
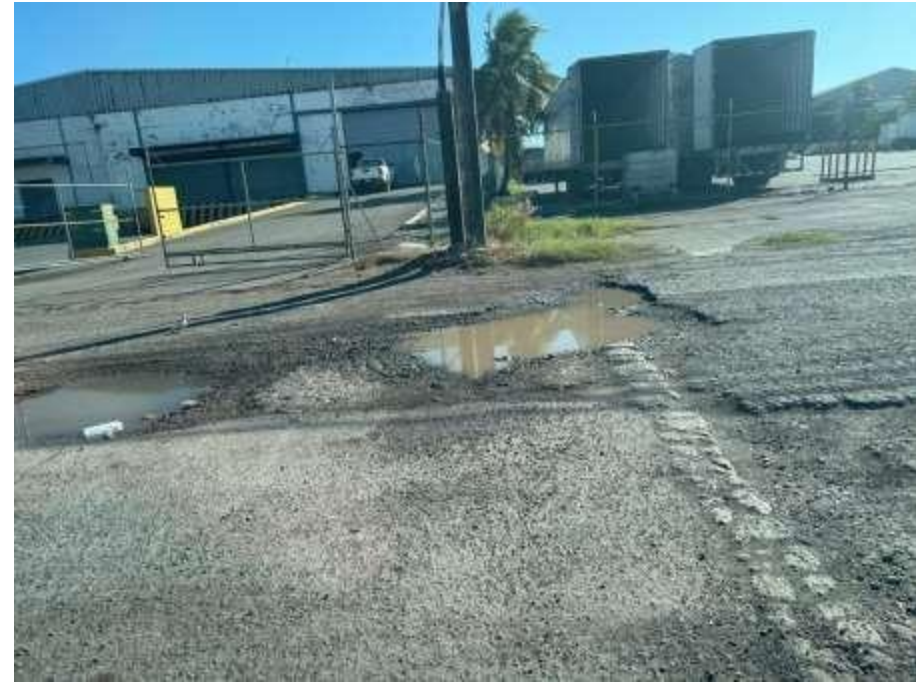
- En esta cuadra ya no se aprecia la carpeta asfáltica en su mayoría, tiene baches y su superficie es irregular, por lo cual se sugiere el rehabilitado de la calle partiendo desde la base.
- Estado: Rojo

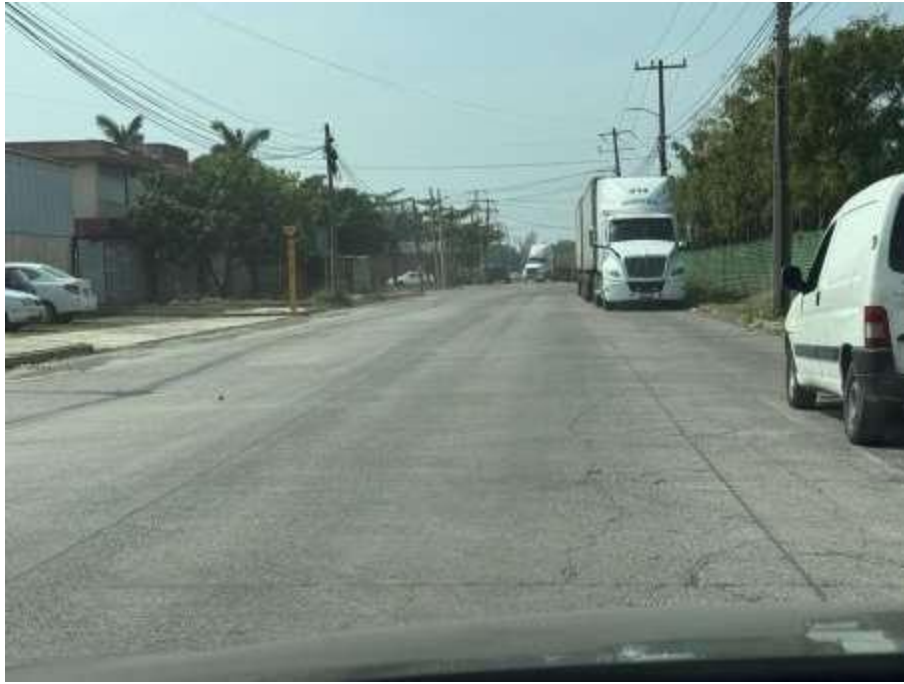
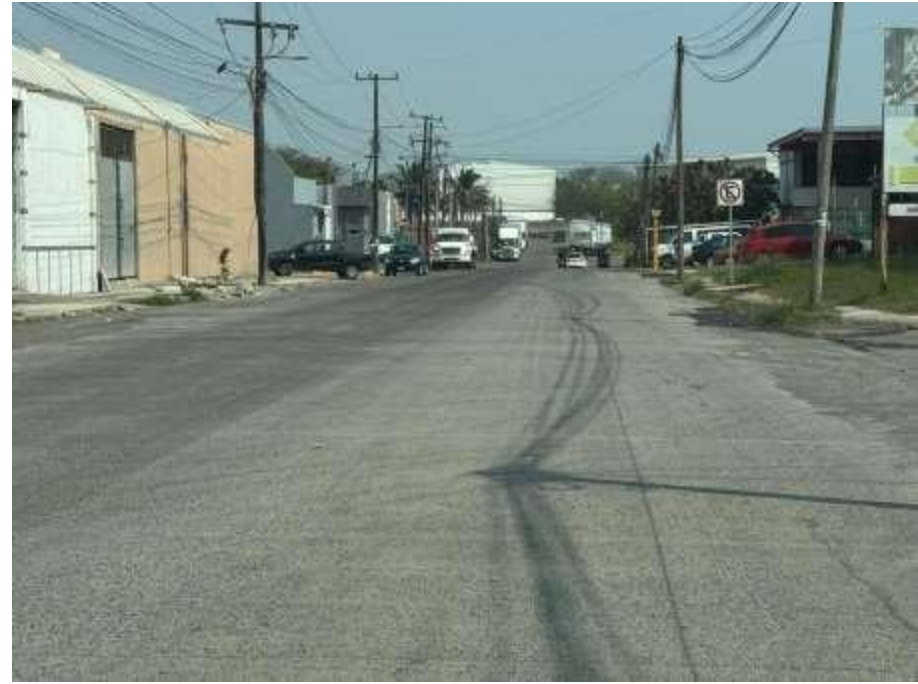
- Esta cuadra no requiere intervención.
- Estado: Verde

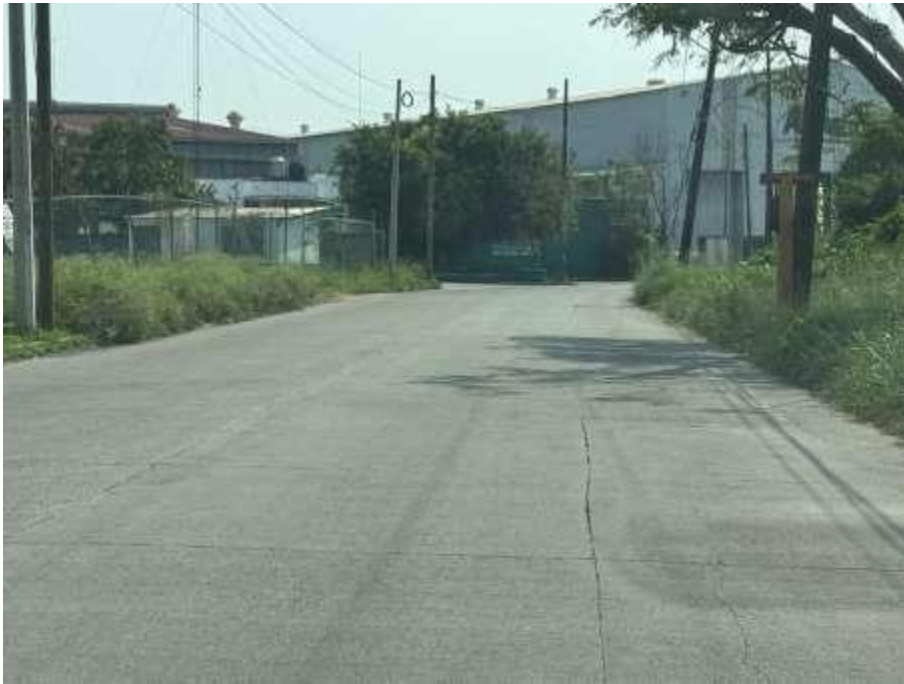
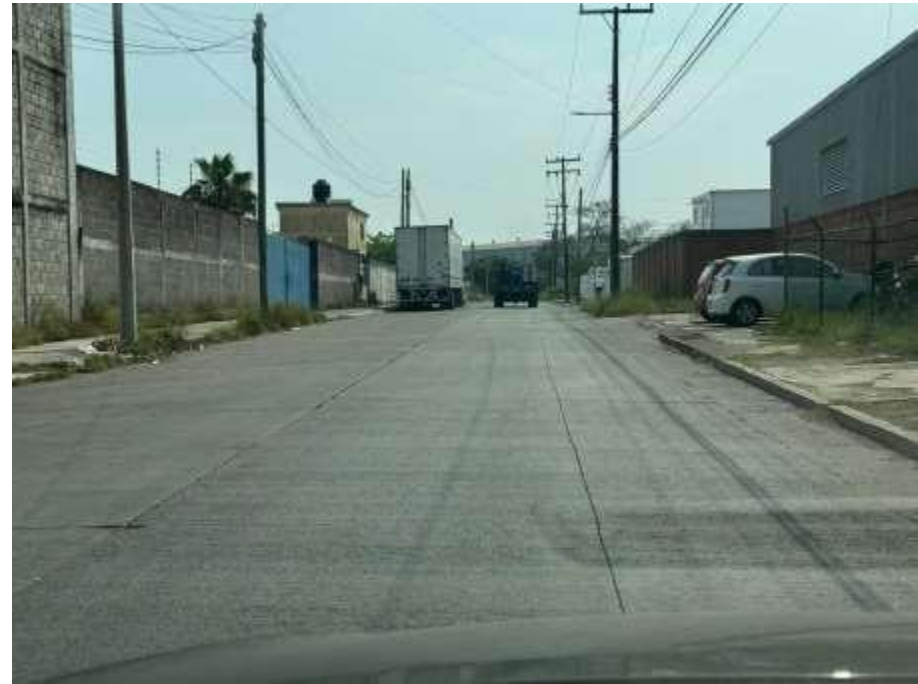
Calle Palmas entre Av. De las Torres y Calle  
 Arrayanes.  
 Calle  
 Arrayanes.

- Esta cuadra no requiere intervenir.
- Estado: Verde

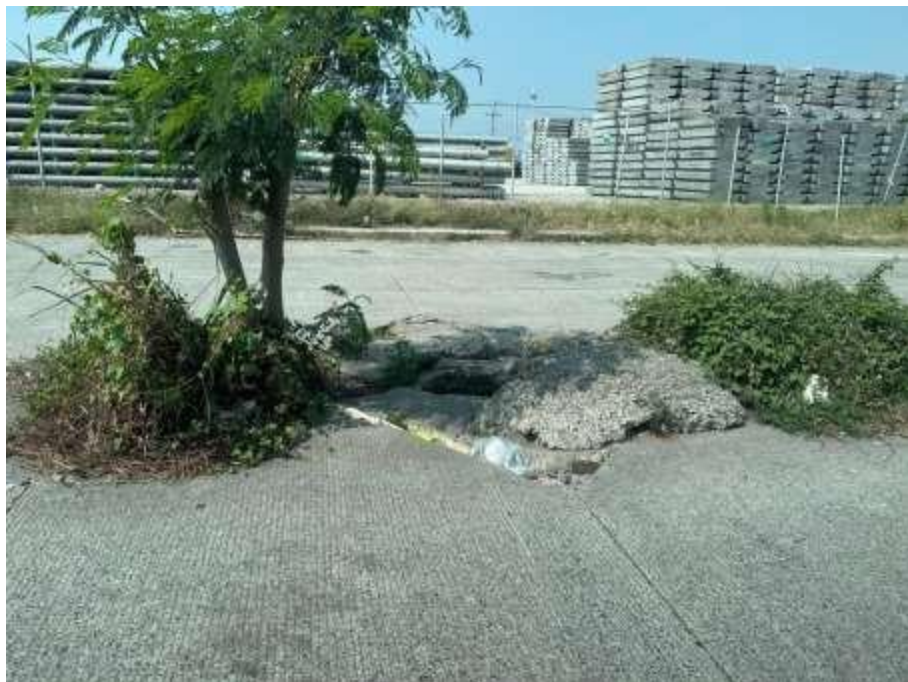
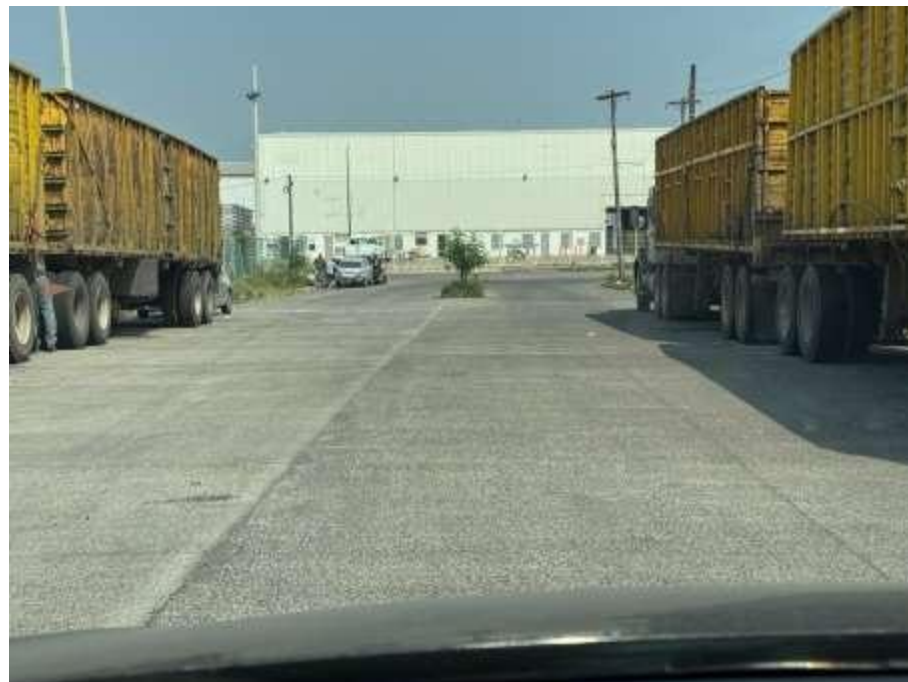
Av. Araucarias entre Av. De las Torres y Calle  
Colorines.  
Colorines.

- Esta cuadra solo presenta de problema el registro que se ve en las imágenes, no cuenta con tapa y ha crecido vegetación, se sugiere colar la tapa y realizar la limpieza necesaria.
- Estado: **Naranja**

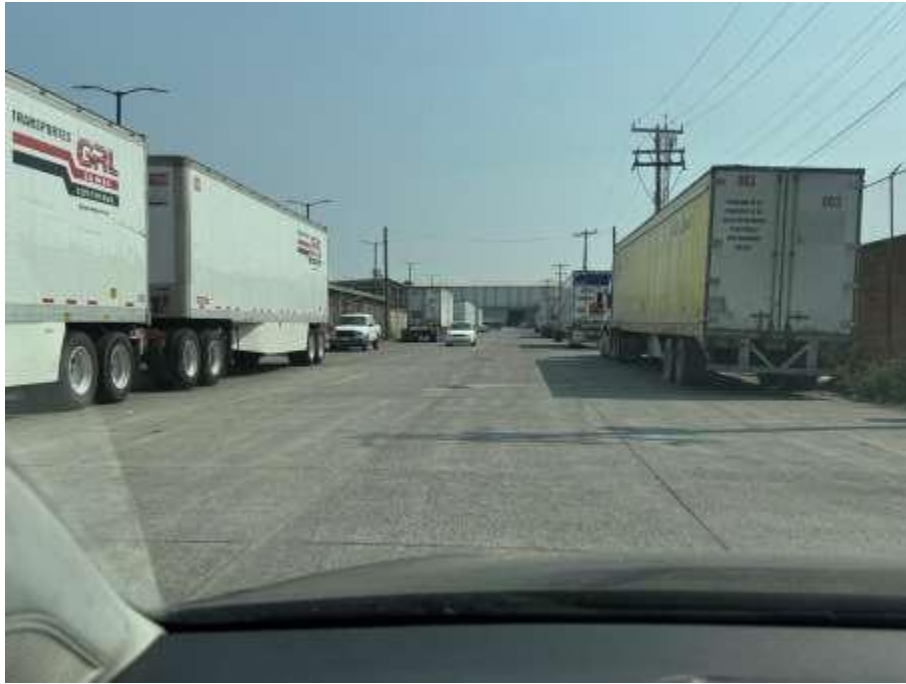
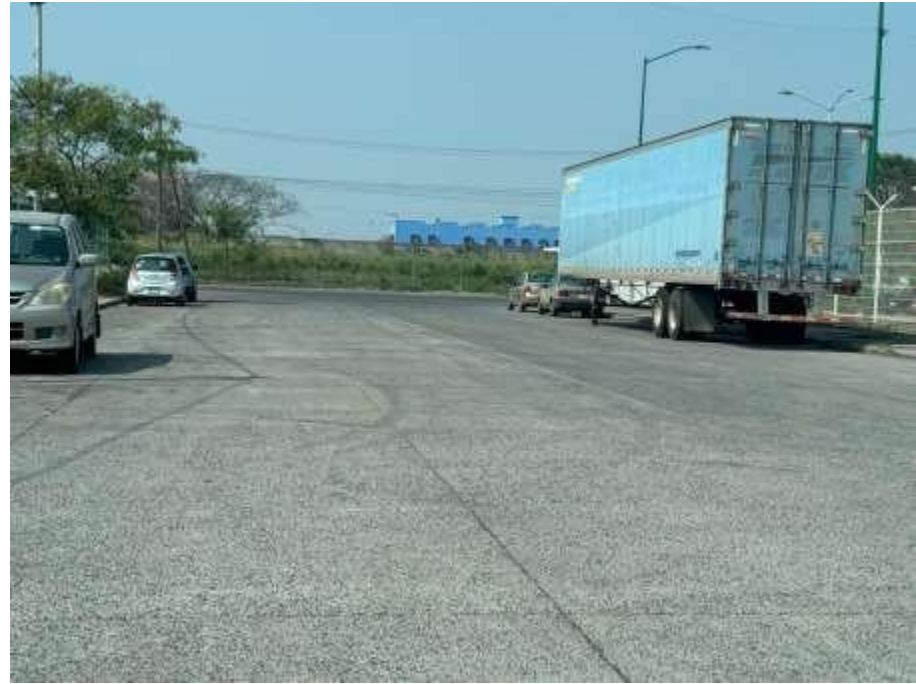
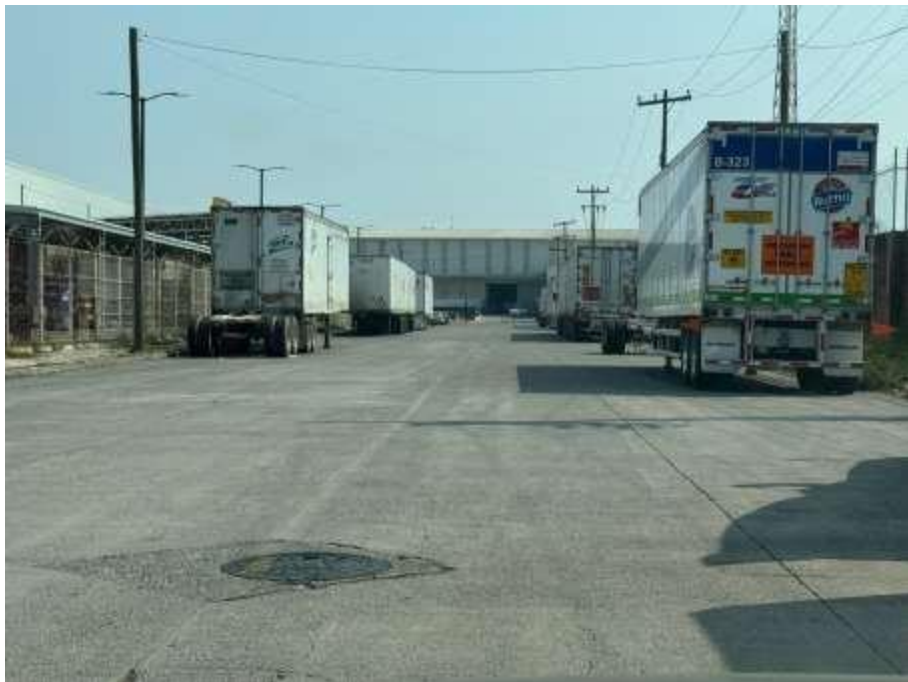
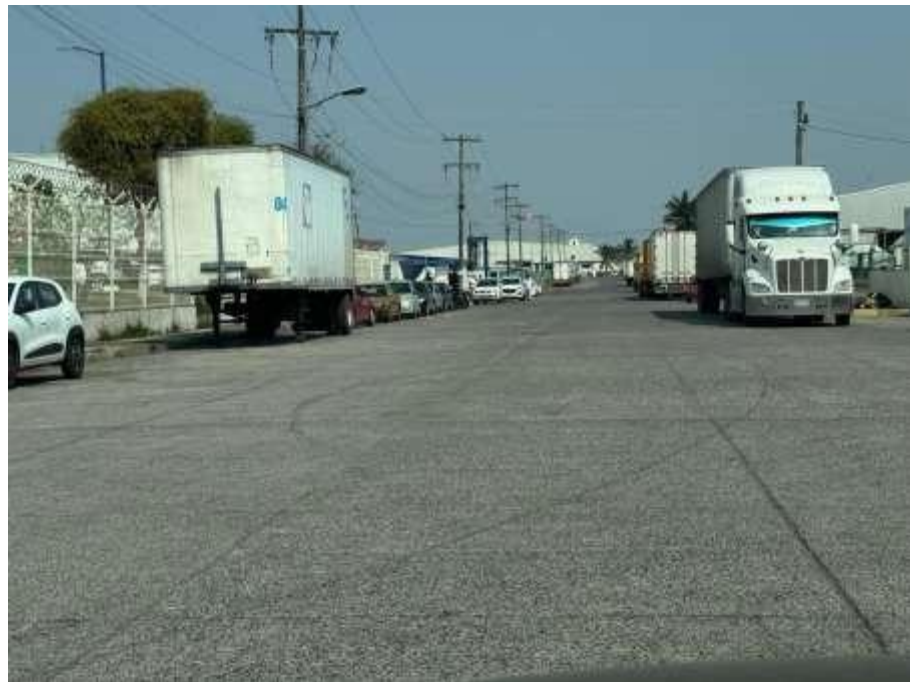
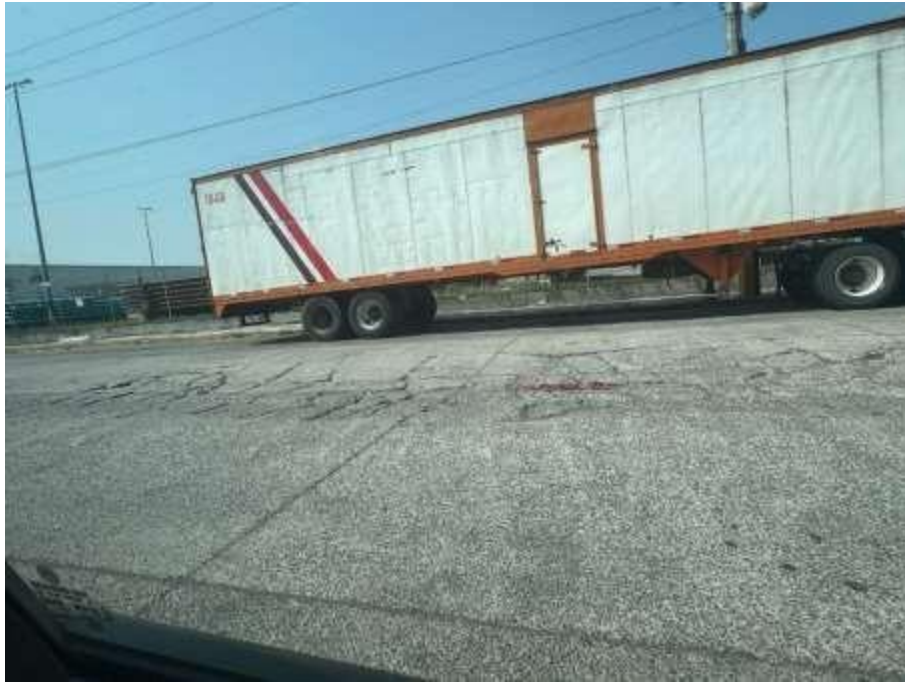
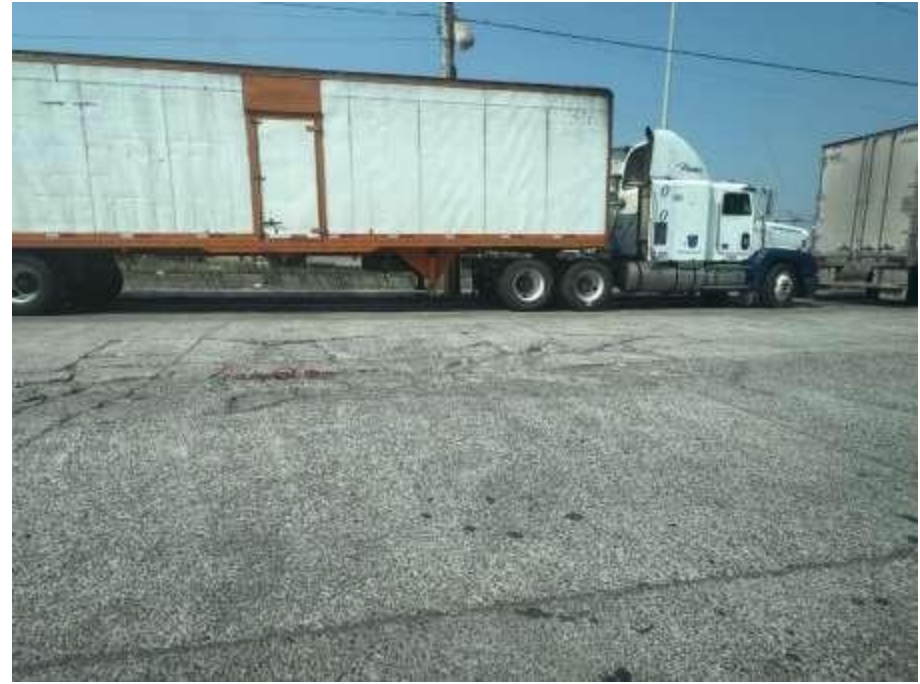
- Esta calle solo presenta una sección con hundimiento, la sugerencia es realizar el corte en el concreto, re-ajustar el nivel y volver a colar para una condición más óptima de la circulación.
- Estado: **Naranja**
