**REPORTE**

**CIUDAD INDUSTRIAL**

**LEVANTAMIENTO FOTOGRAFICO**

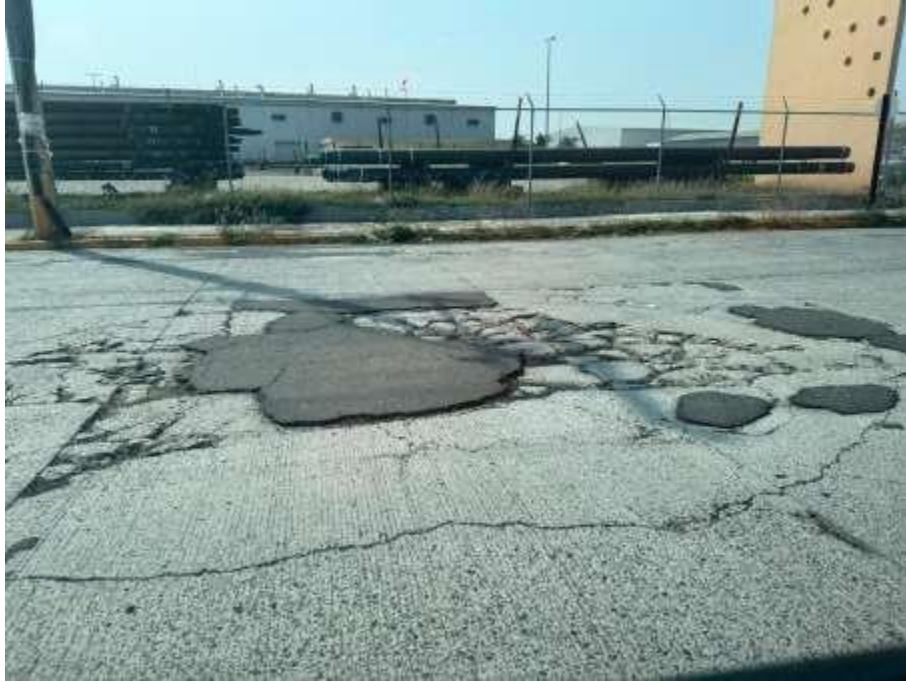
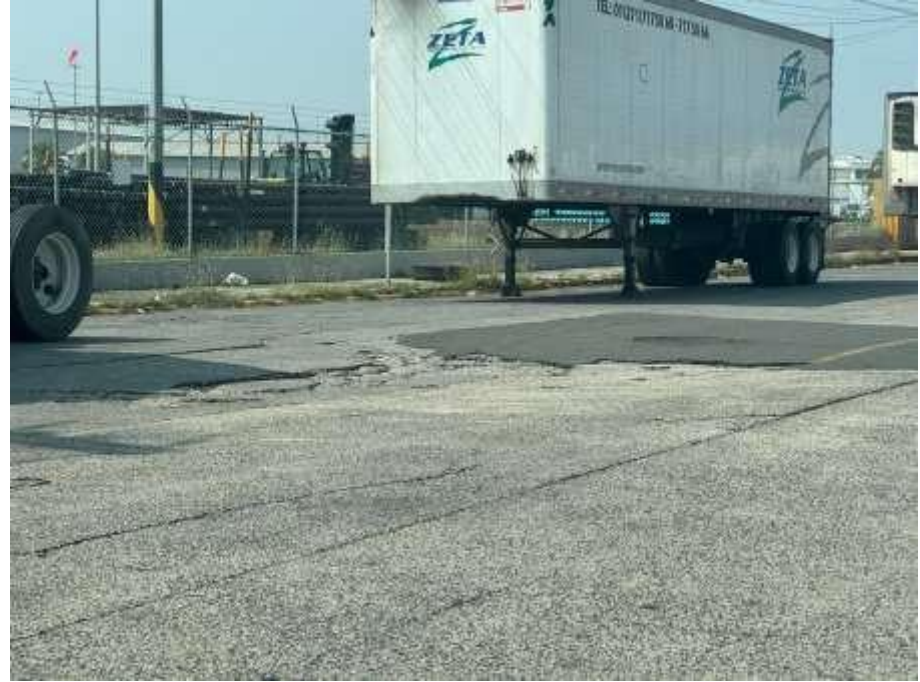
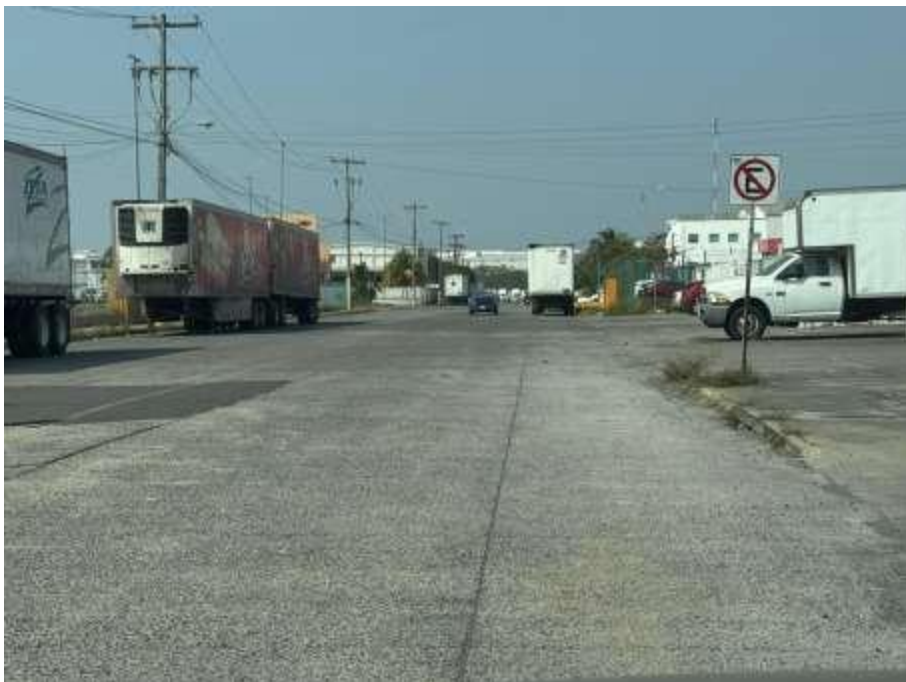
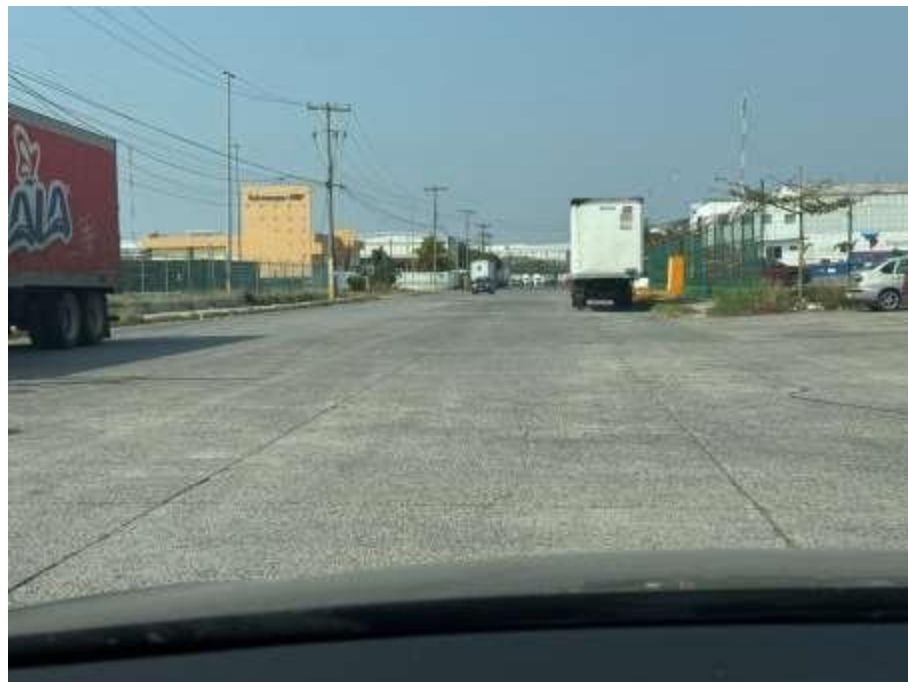
Calle Laurel entre Av. Araucarias y Calle Colorines.  
Calle Colorines.

- Esta calle solo presenta una sección con hundimiento, la sugerencia es realizar el corte en el concreto, re-ajustar el nivel y volver a colar para una condición más óptima de la circulación.
- Estado: **Naranja**

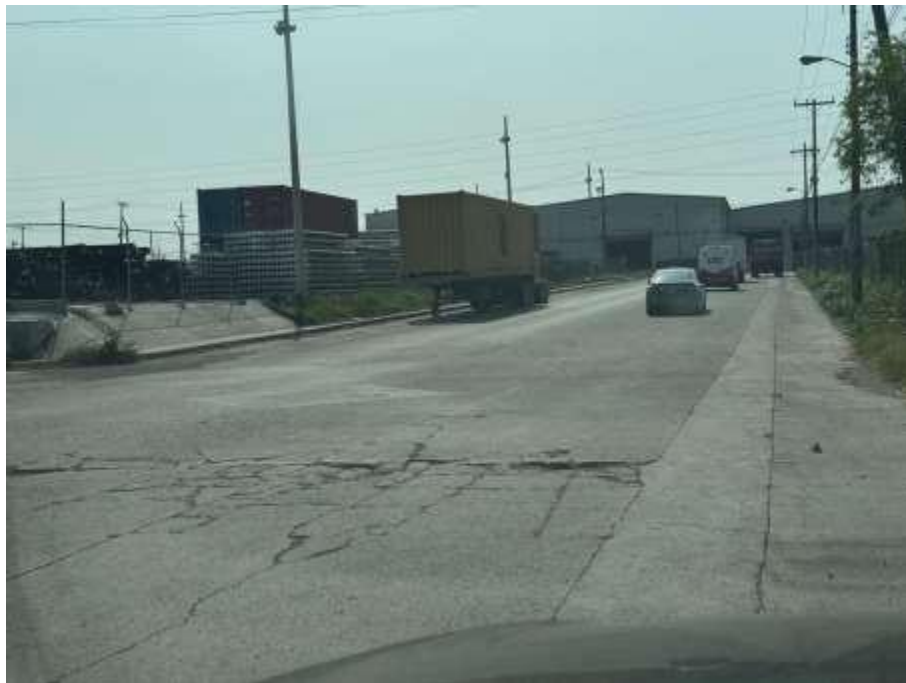
Av. Araucarias entre Calle Laurel y Av. De las Torres.  
las Torres.

- Esta cuadra solo presenta una sección con hundimiento, un corte que colaron y se ha deteriorado y una tapa de registro faltante, la sugerencia es colar la tapa faltante y el corte en el concreto hundido, re-ajustar el nivel de la calle y volver a colar.
- Estado: **Naranja**

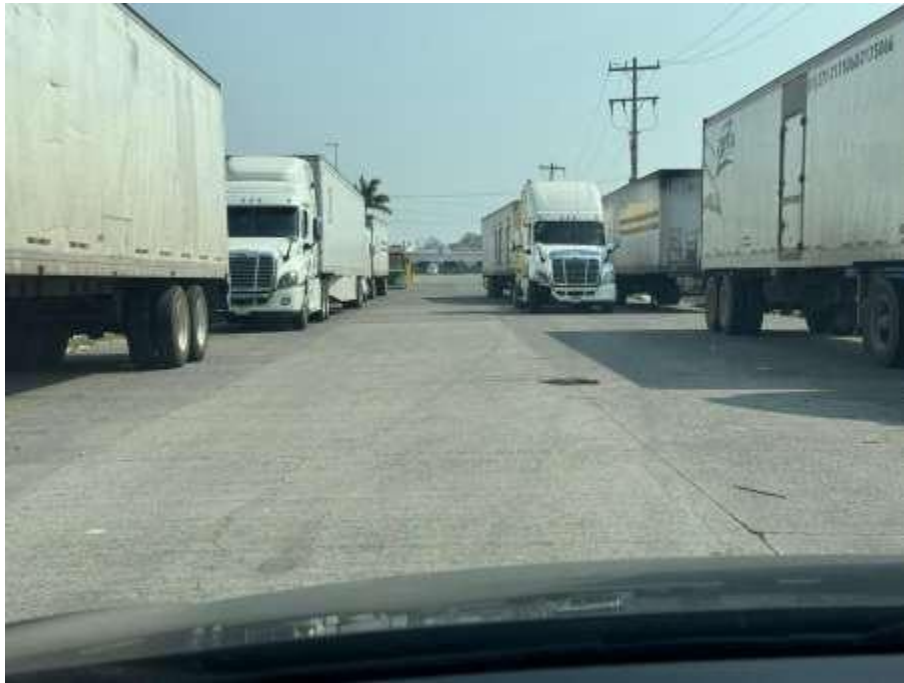
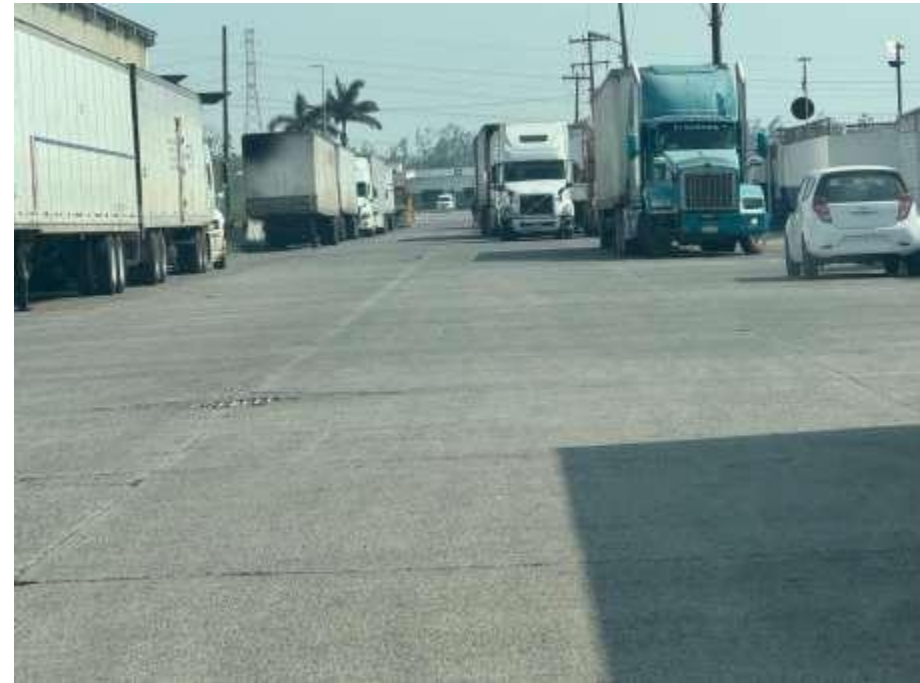
Ca Calle Pirul entre Av. Araucarias y lle  
Colorines.  
Calle

- Esta calle no requiere intervención.
- Estado: Verde

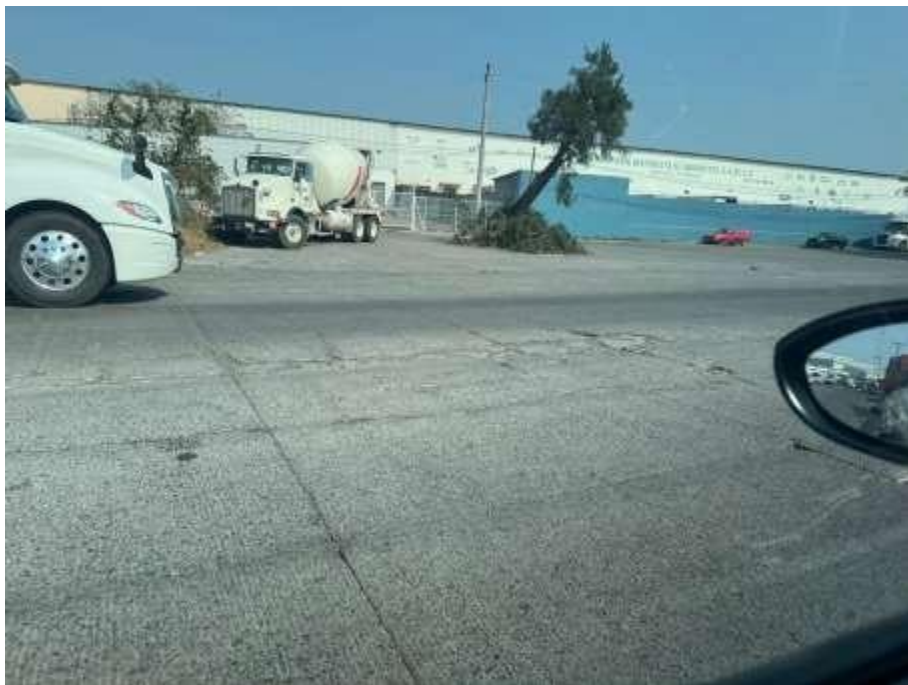
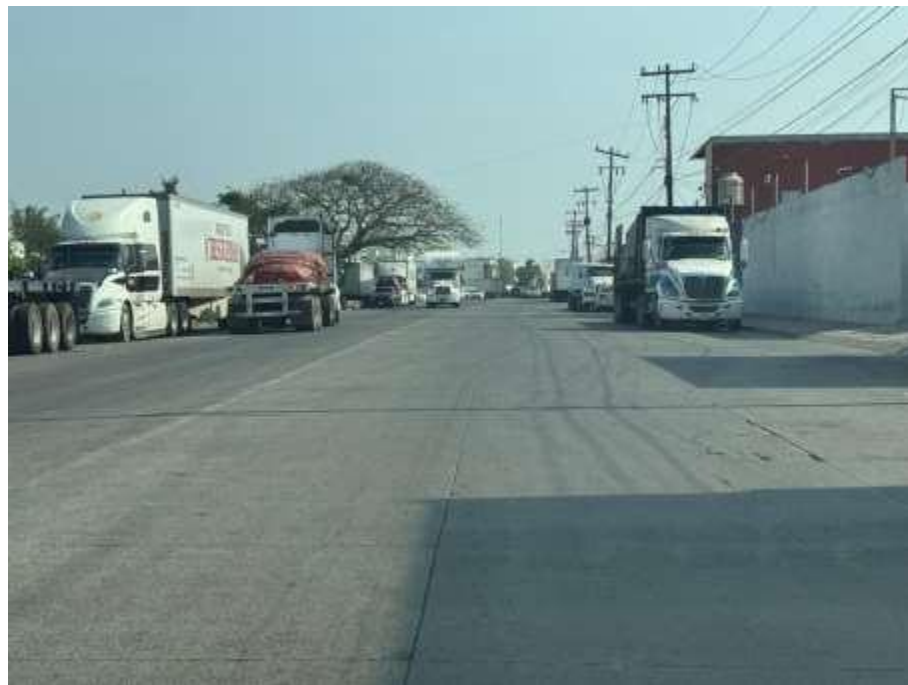
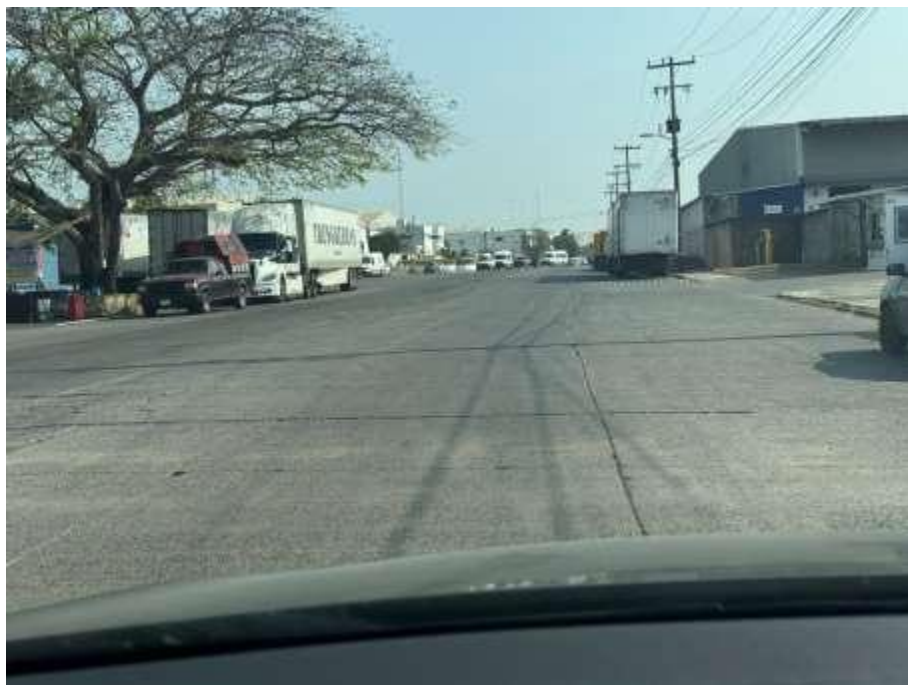
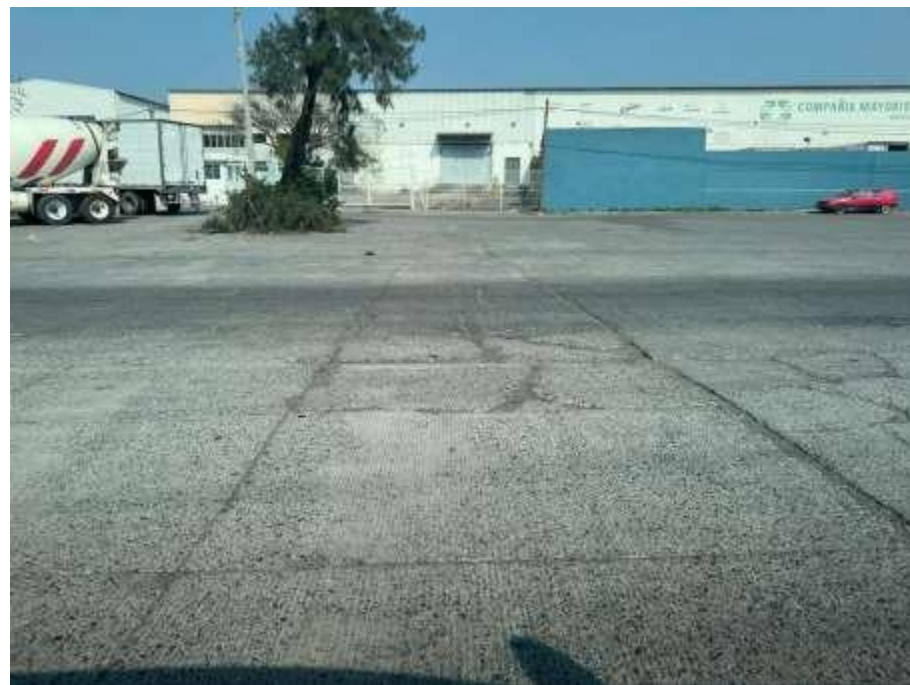
Calle Laurel entre Av. Araucarias y  
Av. Arrayanes.

- En estas cuadras solo presenta resquebrajamiento superficial en el concreto el cual no afecta en la circulación y una pequeña parte con hundimiento por lo que la sugerencia es el corte de la sección hundida, ajustar el nivel y volver a colar.
- Estado: **Naranja**

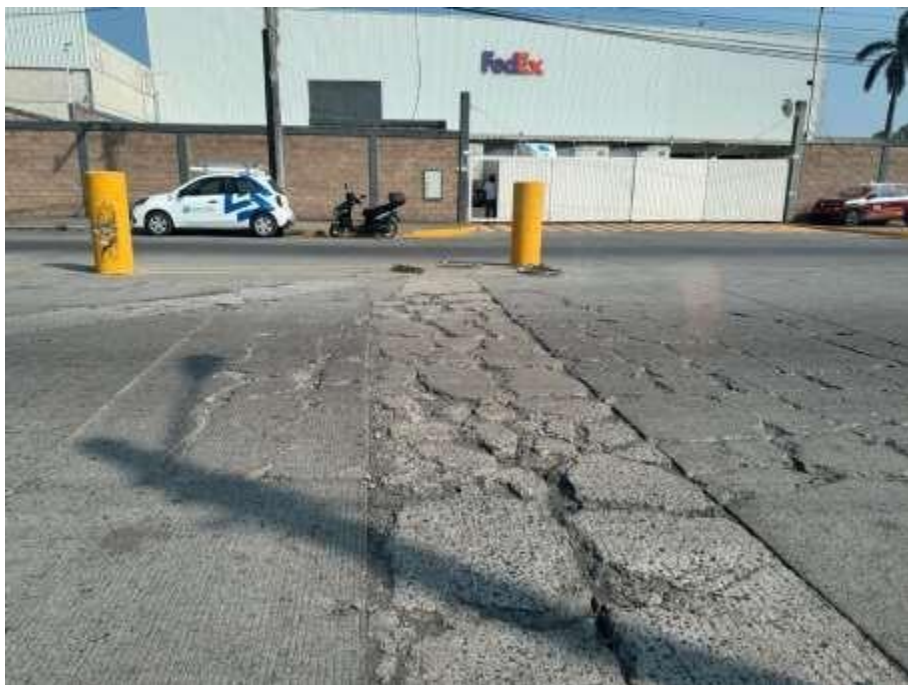
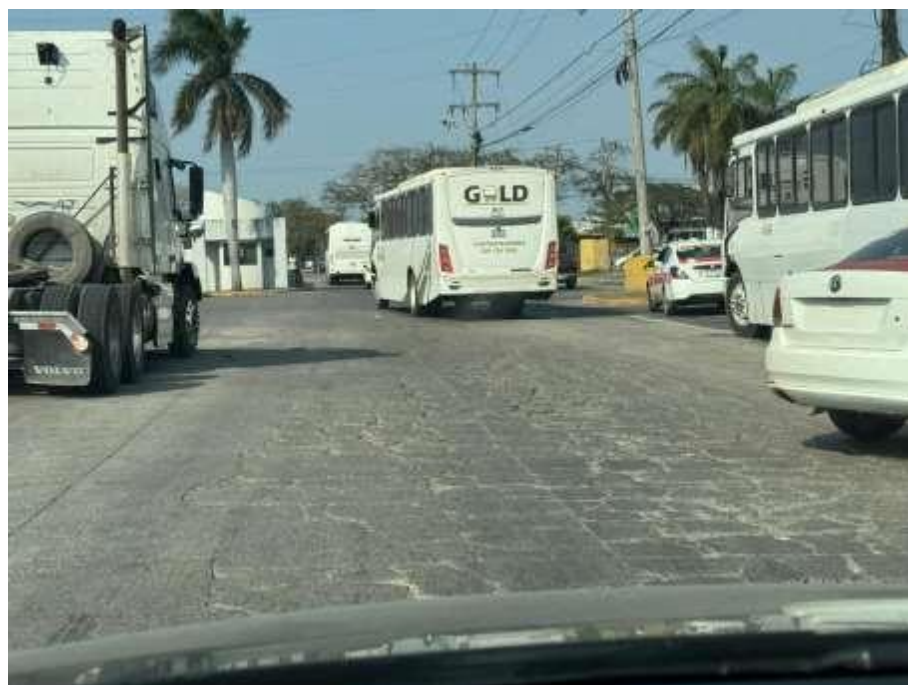
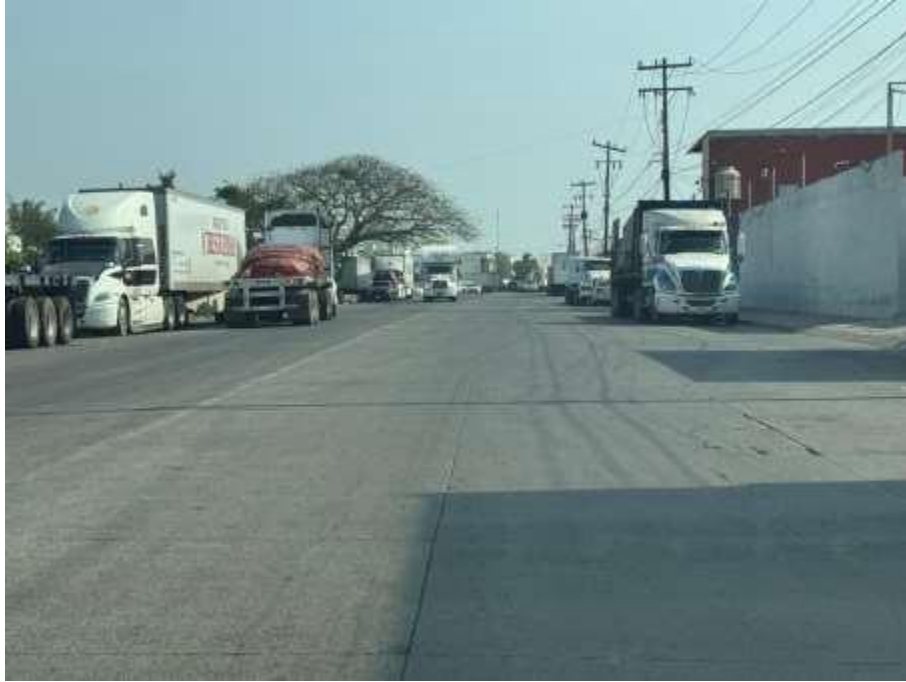
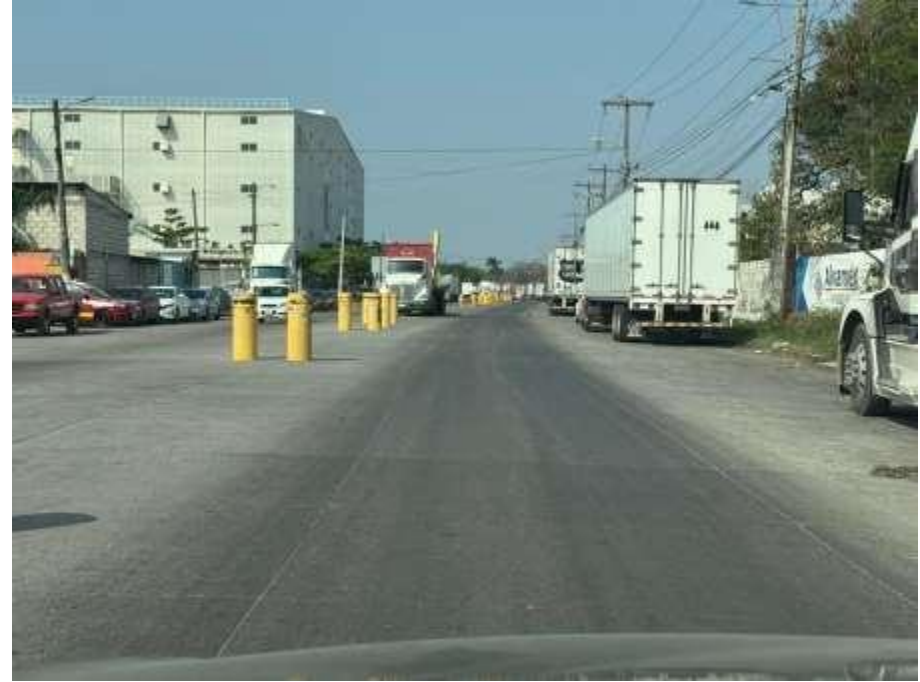
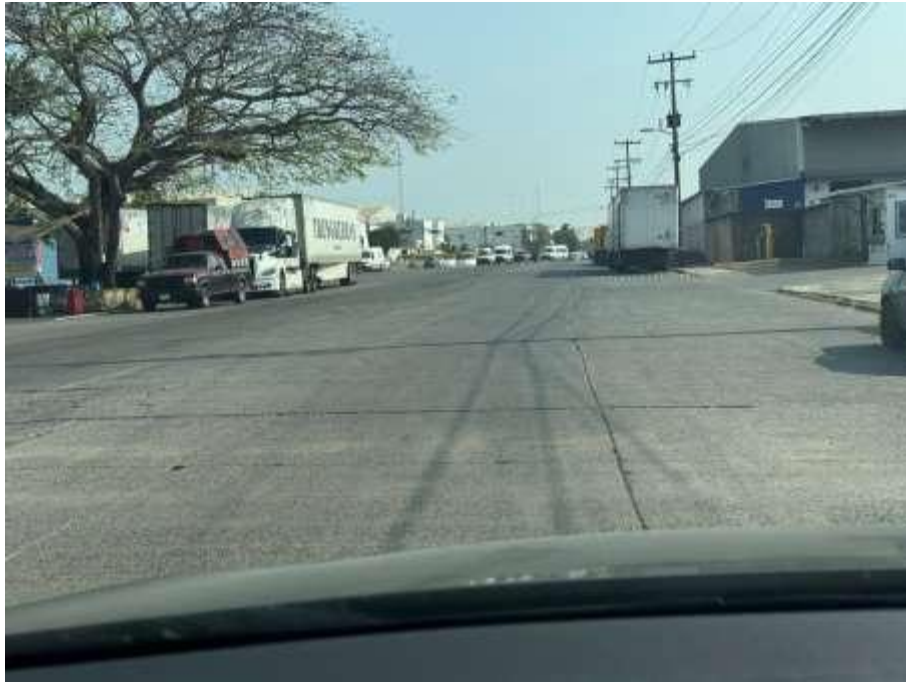
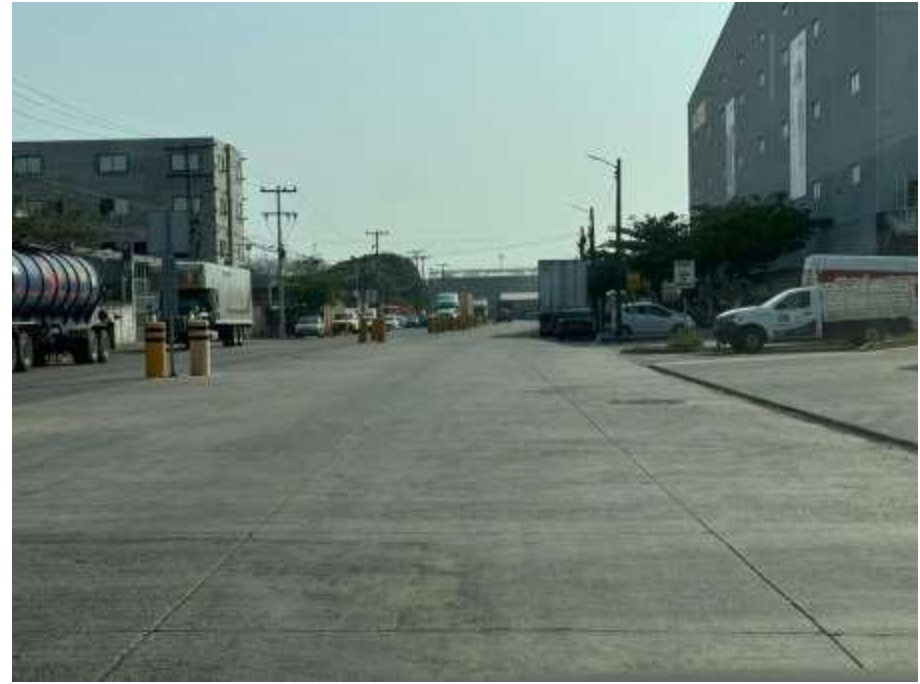
- Esta cuadra solo al ingresar por carretera federal Xalapa – Veracruz se encuentra resquebrajado el concreto que no interfieren con la circulación optima de la calle por lo que la sugerencia es no intervenir de momento.
- Estado: **Naranja**

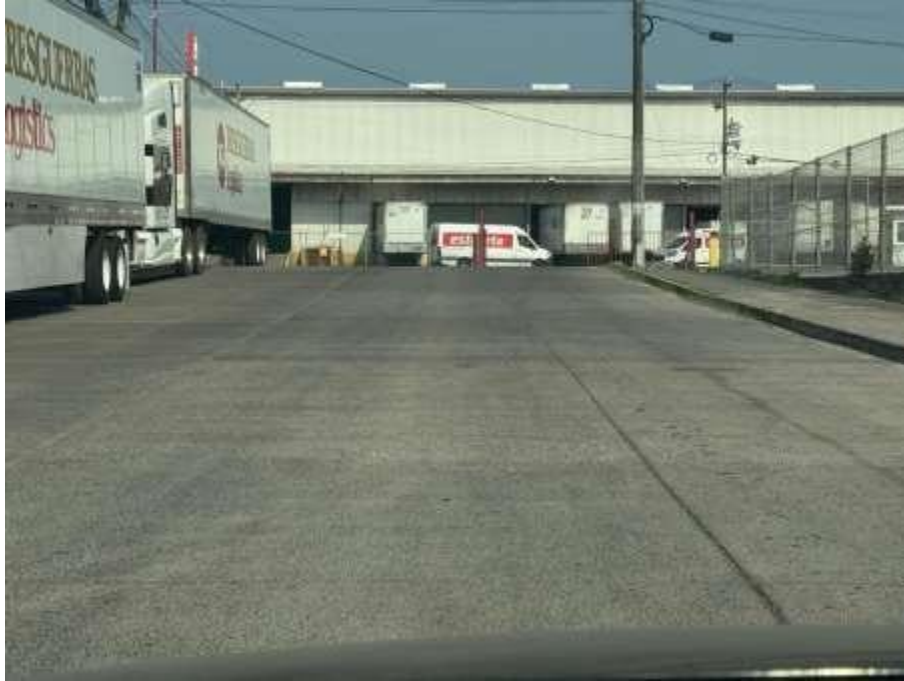
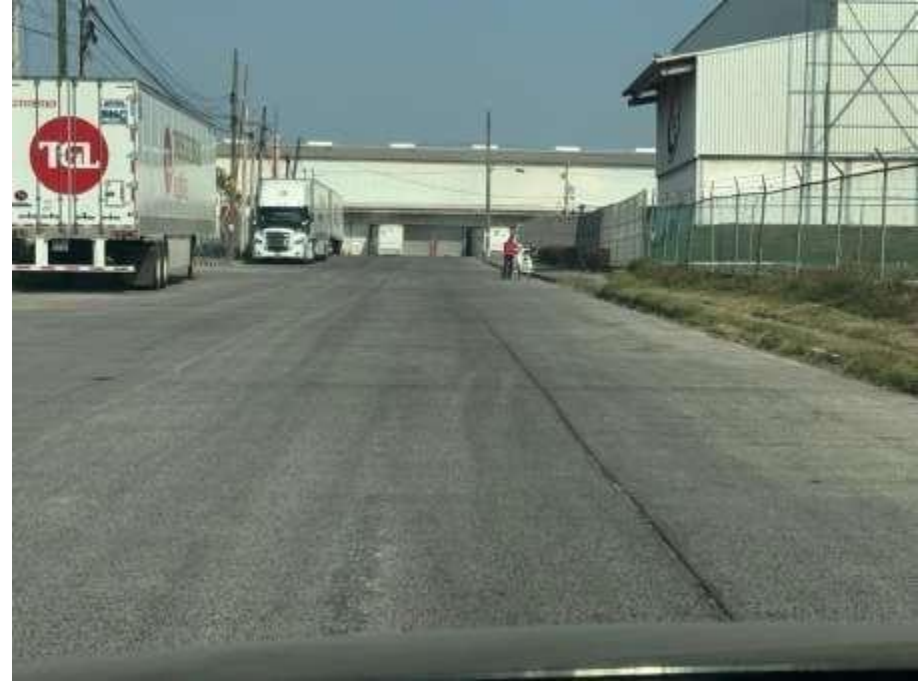
**Au. Arrayanes esquina con Calle Encino.**  
**Encino.**

- Esta cuadra no requiere intervención.
- Estado: Verde

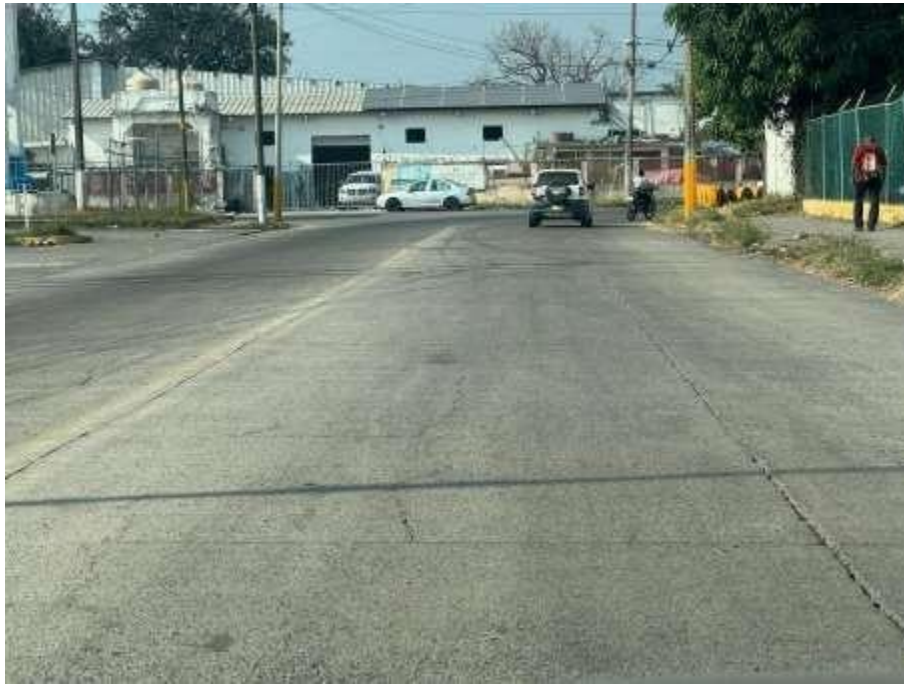
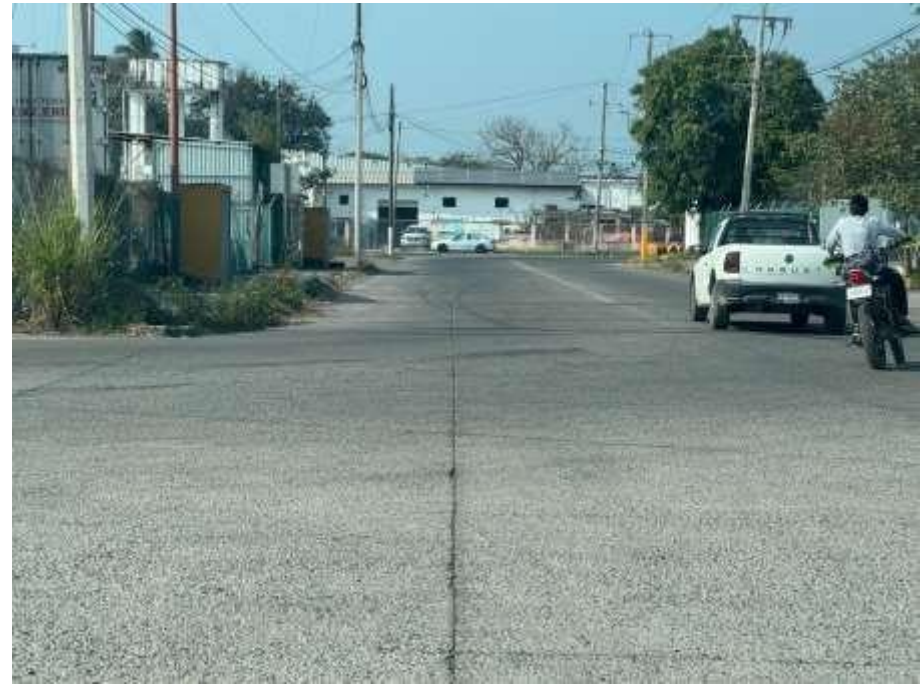
- Esta cuadra no requiere intervención.
- Estado: Verde

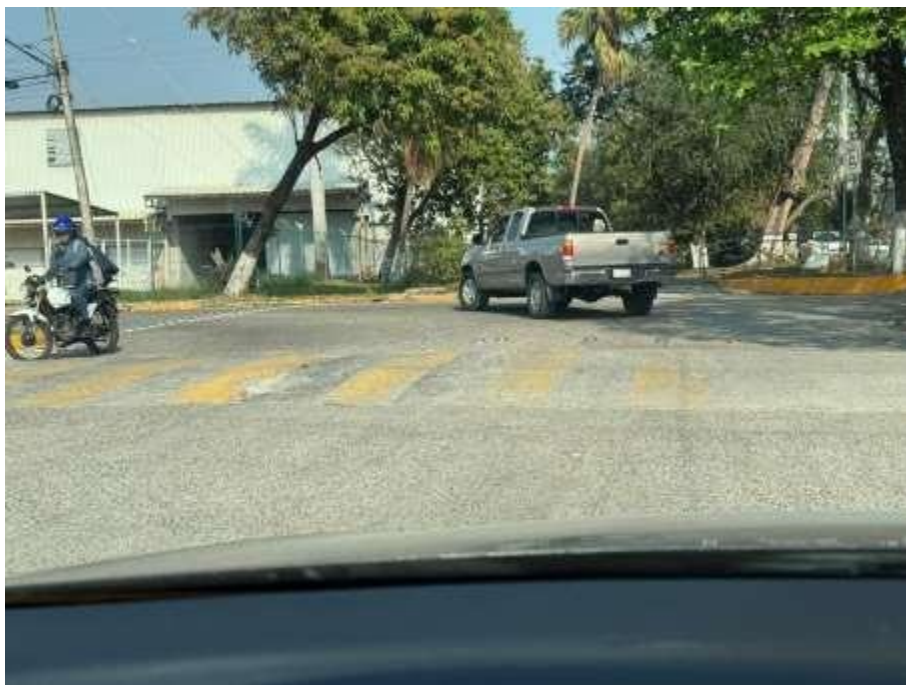
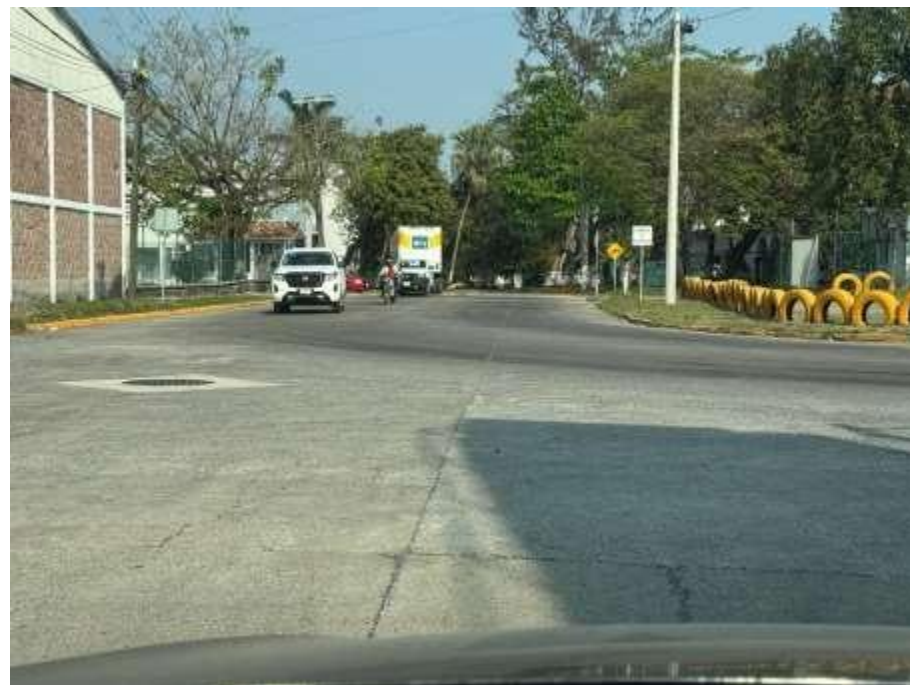
Calle Laurel esquina con Calle Encino.  
Oriente.

- Esta cuadra no requiere intervención.
- Estado: Verde

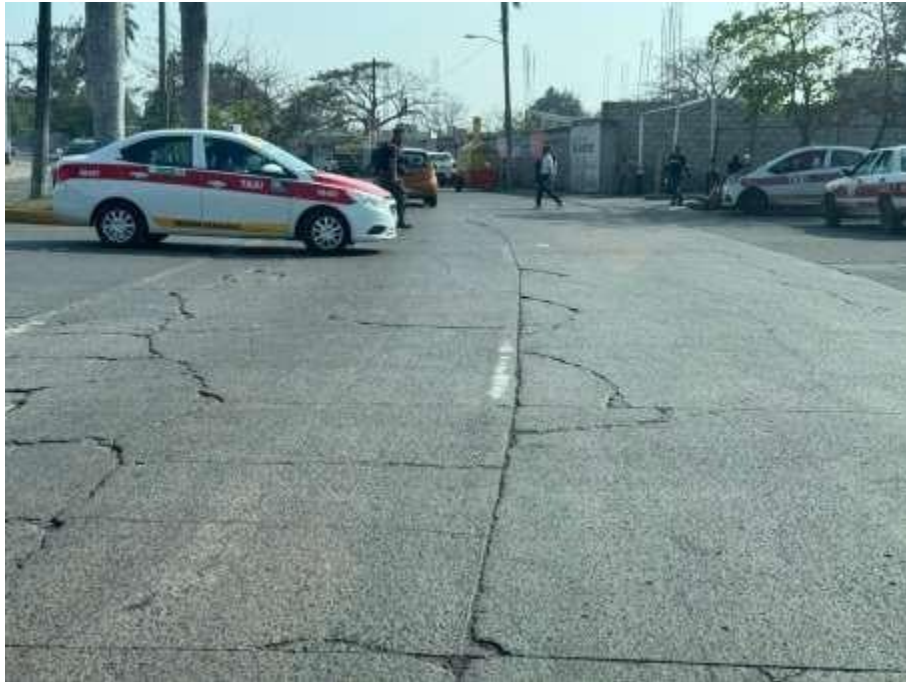
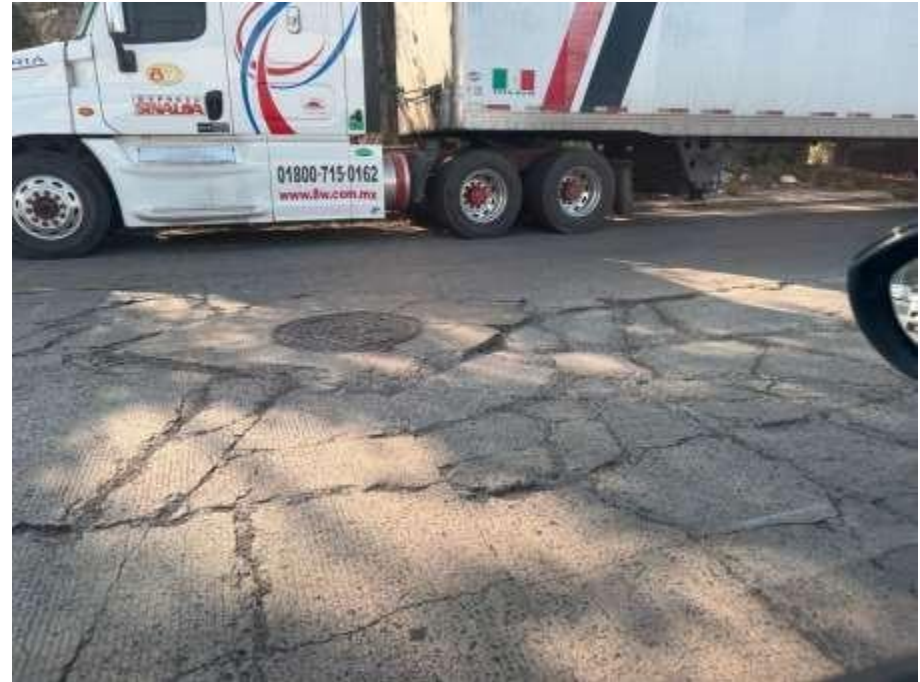
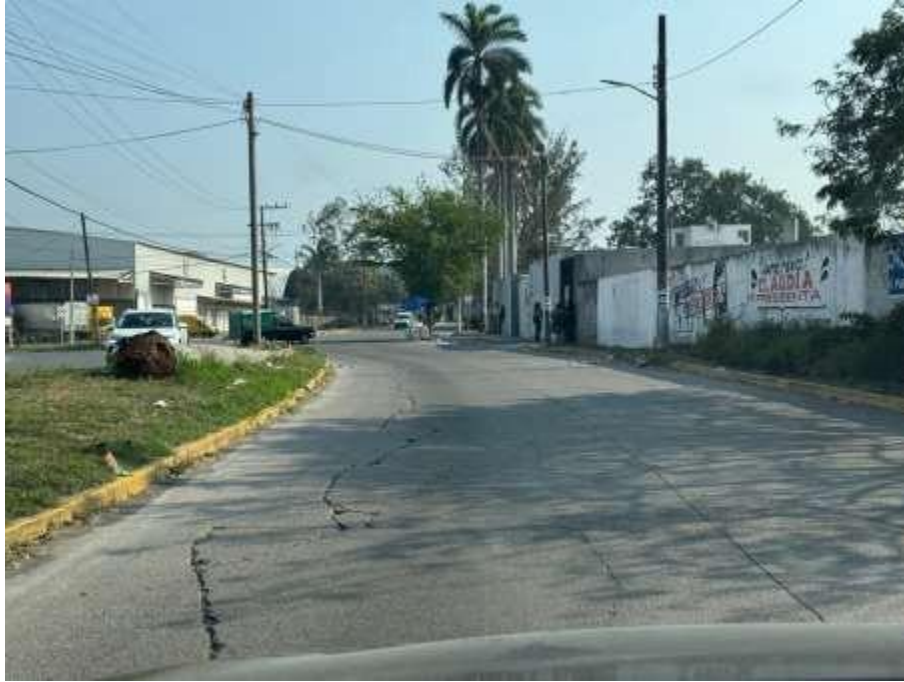
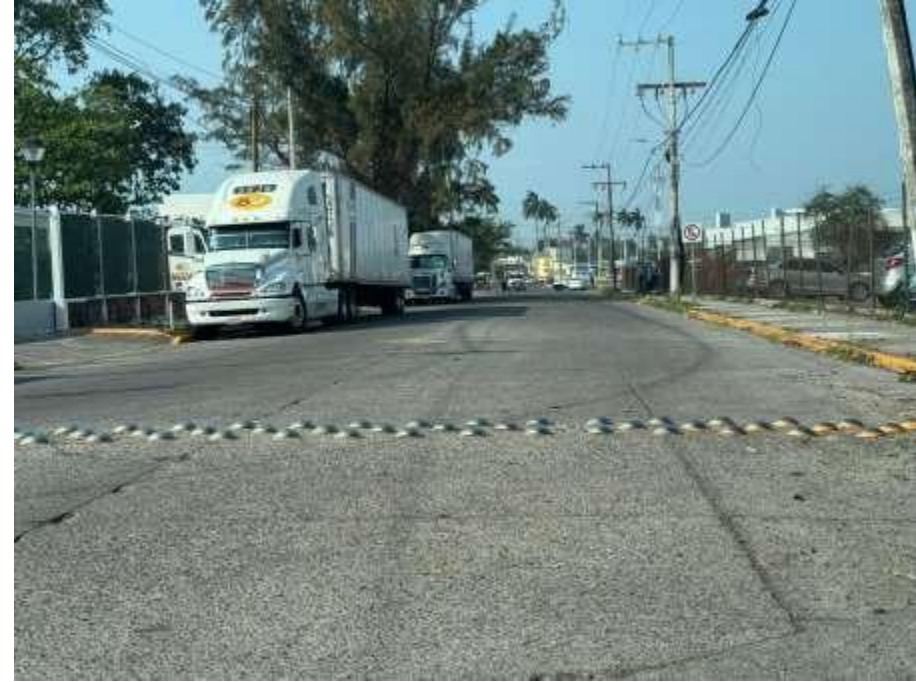
- En esta cuadra solo al ingresar por Carretera Federal el concreto se encuentra resquebrajado y con hundimiento en una sección, se sugiere cortar la piedra, re-nivelar y volver a colar la piedra.
- Estado: **Naranja**

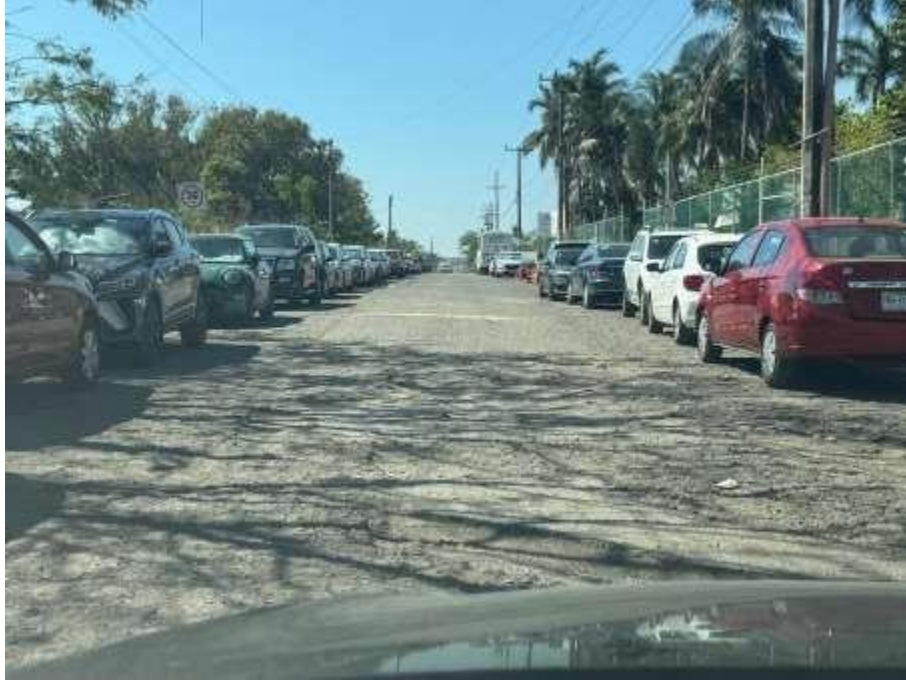
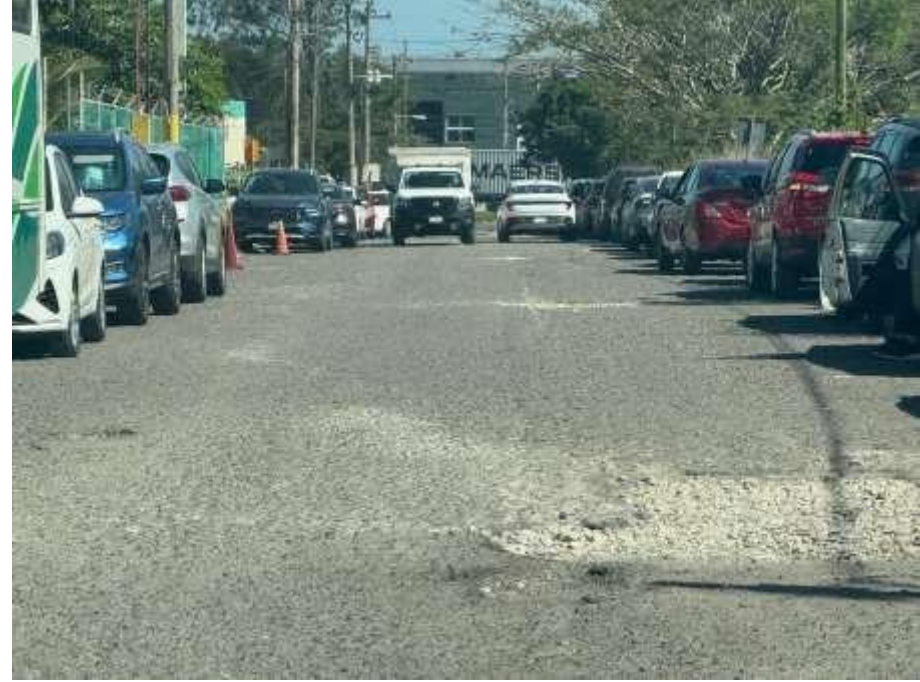
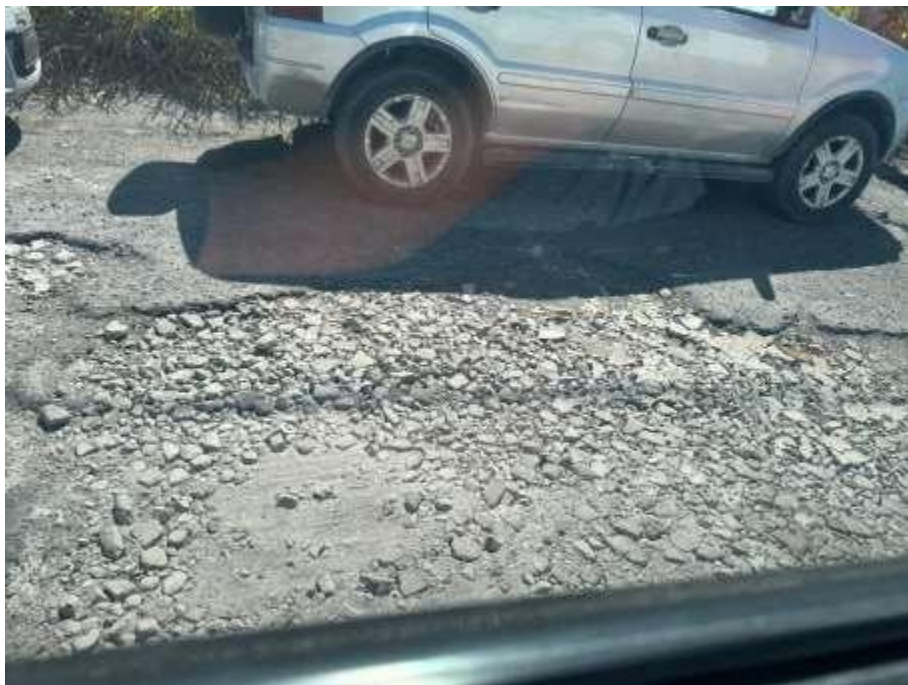
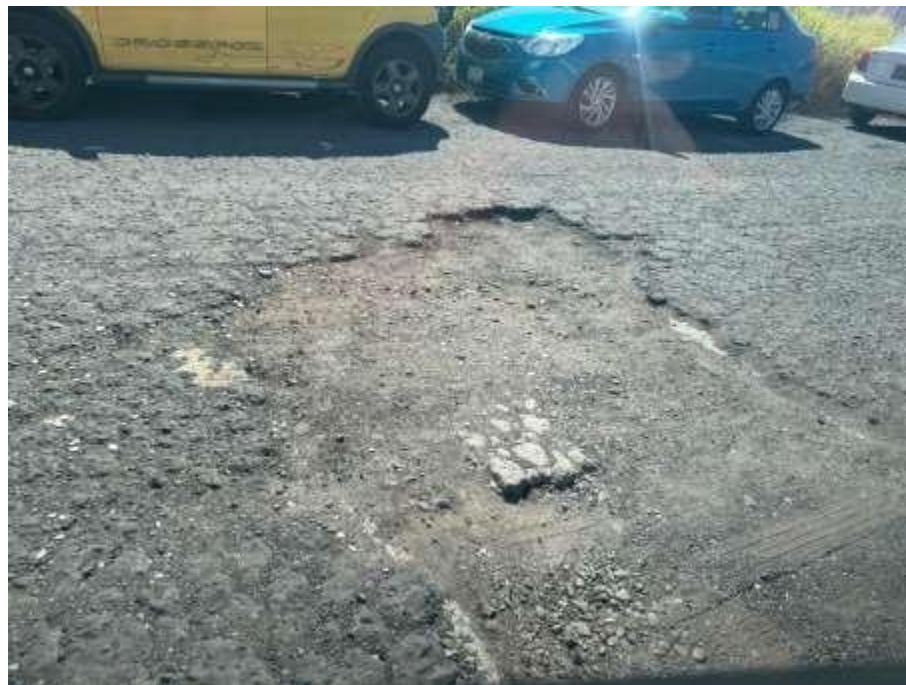
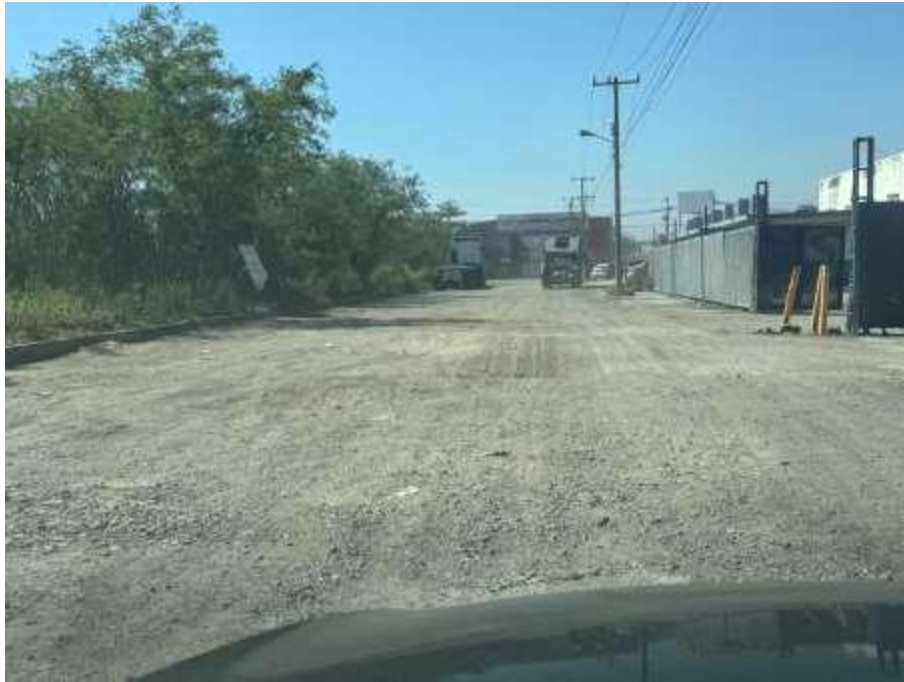
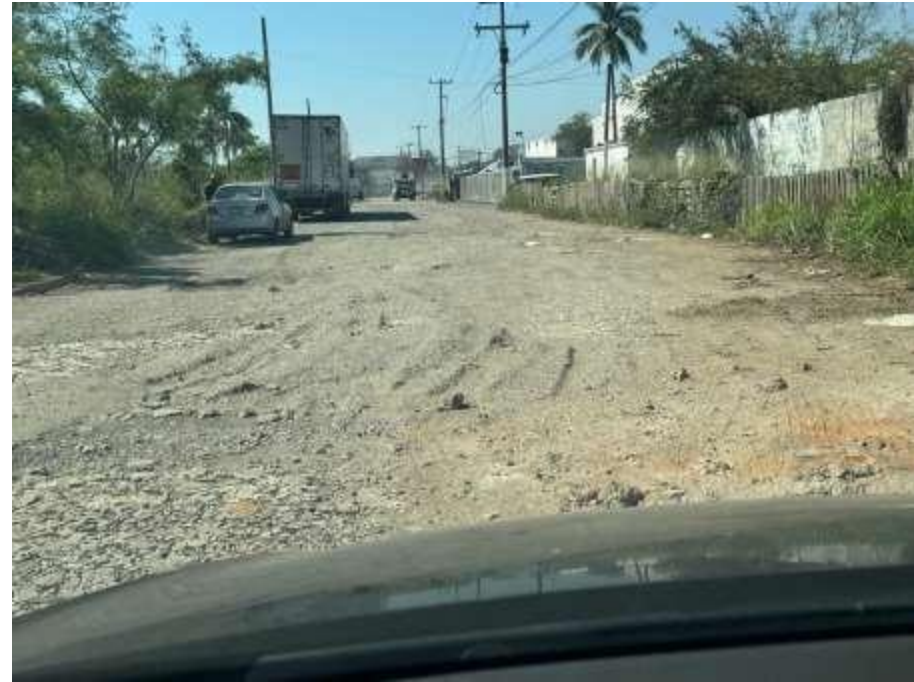
Calle Eucalipto entre Carretera  
Federal y Av. Arrayanes.  
Carretera

- Esta cuadra al ingresar por carretera federal cuenta con carpeta asfáltica con baches e irregular y hacia el fondo de la cuadra ya es terracería. Se sugiere el rehabilitado de la sección en terracería partiendo desde la base y el bacheo al inicio de la cuadra.
- Estado: Rojo

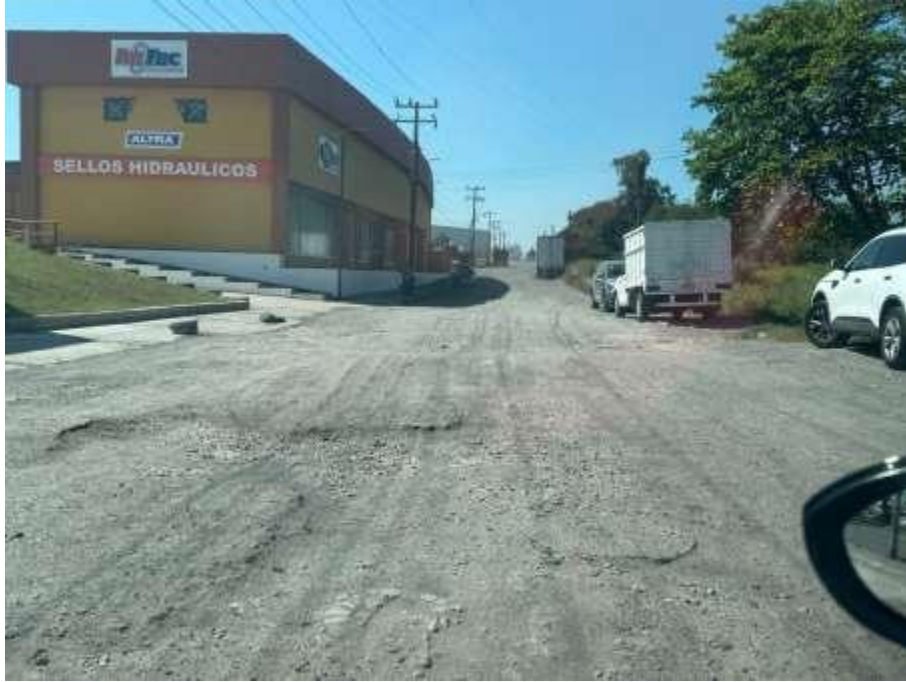
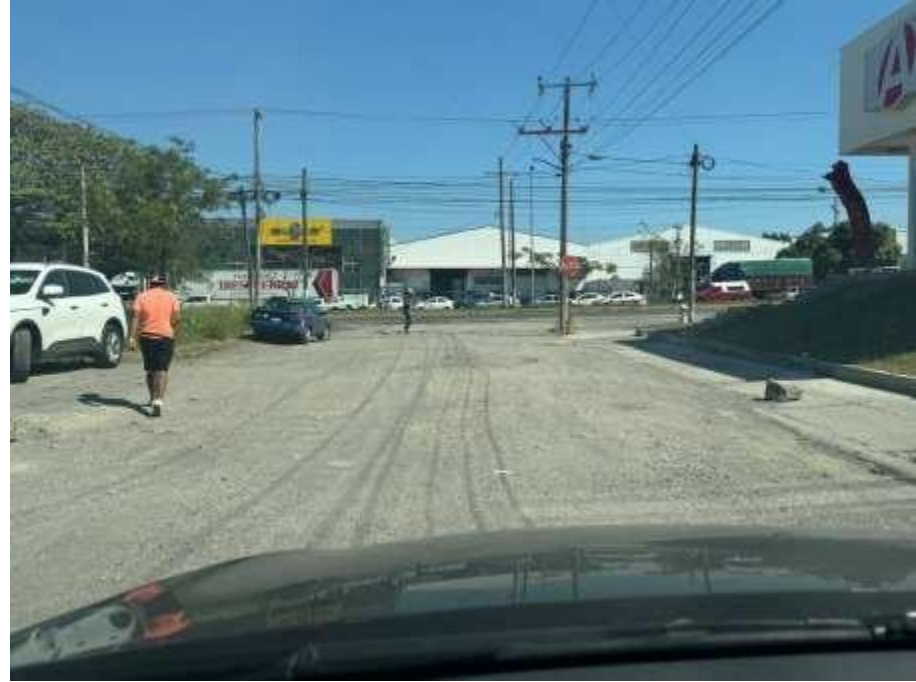
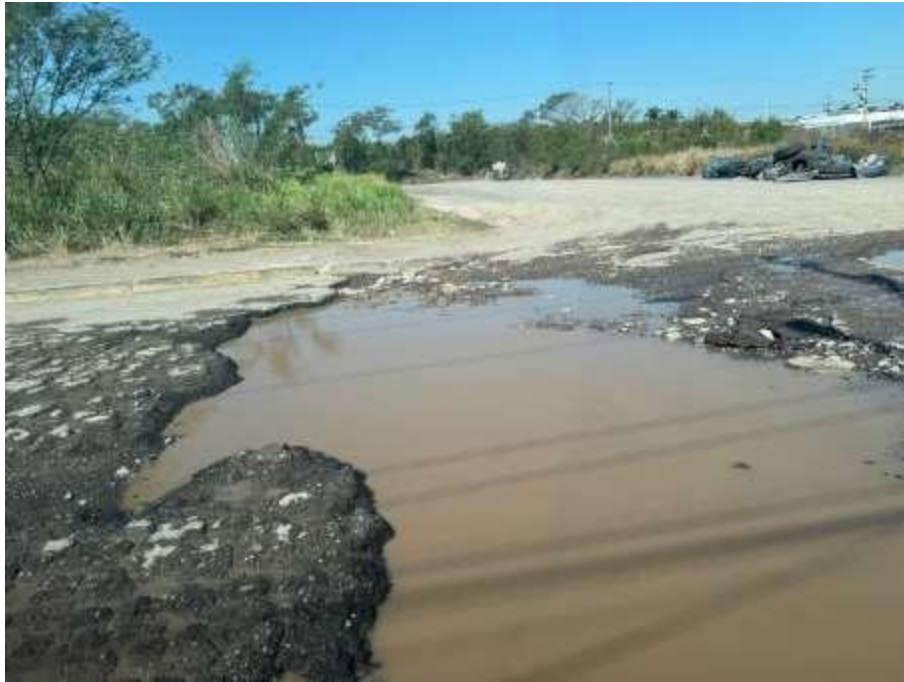
- Esta cuadra se encuentra bastante deteriorada con grandes baches y en una gran parte ya en terracería, se sugiere el rehabilitado de la sección más crítica que es al ingresar por el lado de carretera federal partiendo desde la base y el resto bacheo.
- Estado: Rojo
