# Informe de fallas en la Calle de la Reforma desde Blvd. Luis Encinas hasta Av. Mendoza después de su modernización realizada del 31 de octubre de 2022 al 04 de marzo de 2023.

Al día 5 de marzo de 2023, se presentan varias fallas en la capa de rodamiento, sobre todo en los tramos donde se utilizó carpeta asfáltica en caliente. De igual manera las transiciones entre carpeta asfáltica y losas de concreto son deficientes en los cruceros principales.

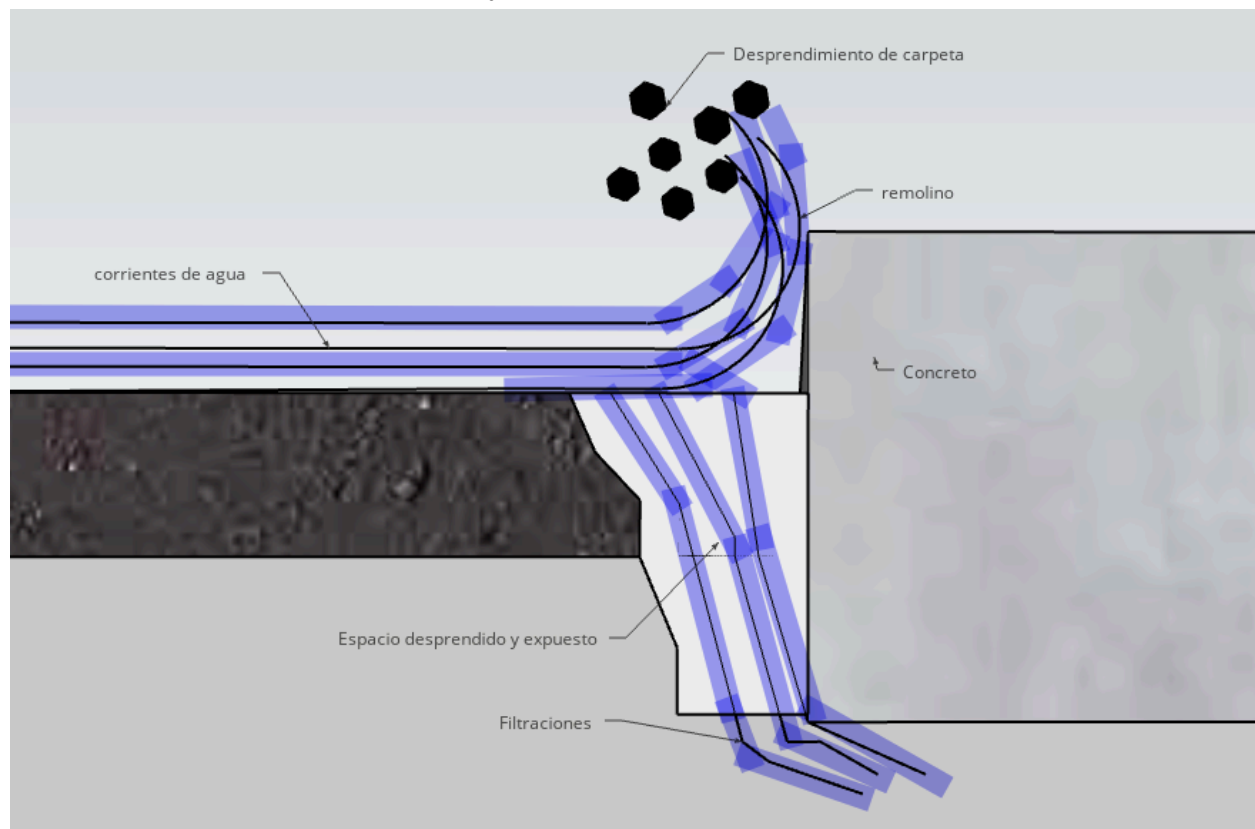
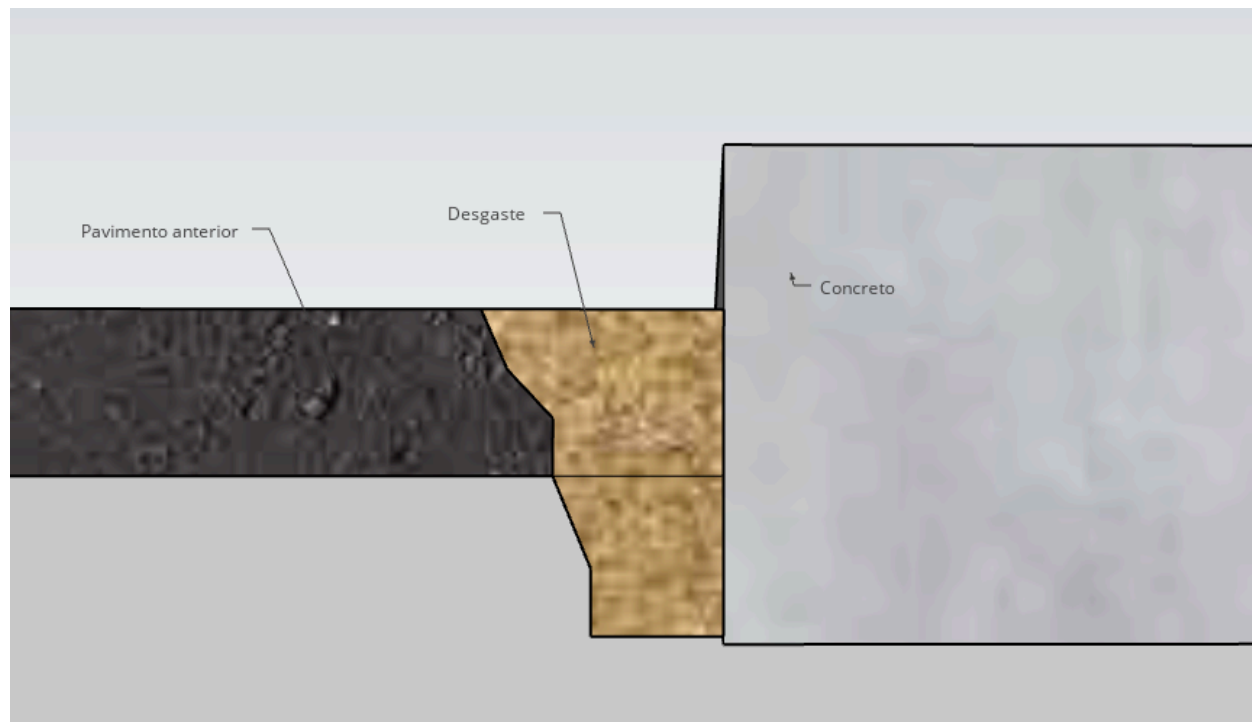
En las áreas donde se presenta una transición de carpeta asfáltica a concreto hidráulico, en cruceros de concreto, se presentan deficiencias.

En la mayoría de las transiciones se presentan desprendimientos de carpeta asfáltica, provocada por los mismos vehículos y precipitaciones recientes.

En la evidencia a presentar es clara la falta de calidad en los materiales utilizados, la compactación de la carpeta asfáltica y el nulo control de temperatura en su colocación.

La correcta construcción de una transición consiste en demoler completamente el pavimento (del lado de la carpeta asfáltica) anterior, desde el inicio de la losa de concreto hasta 1 metro después.

Después afinar y compactar el área expuesta para proceder con un riego de impregnación, riego de liga y por último la carpeta asfáltica en caliente, colocándola con una correcta temperatura mayor a los 110 grados celsius y compactada al 100%.
