Обновление модуля WI-FI

Обновление модуля WI-FI требуется для [работы Элвес-МФ в режиме ФР](#), а также при проблемах с адаптером WI-FI (Например ошибка 238). После прошивки можно будет пользоваться бесплатной кассовой программой [Торговля Онлайн](#).

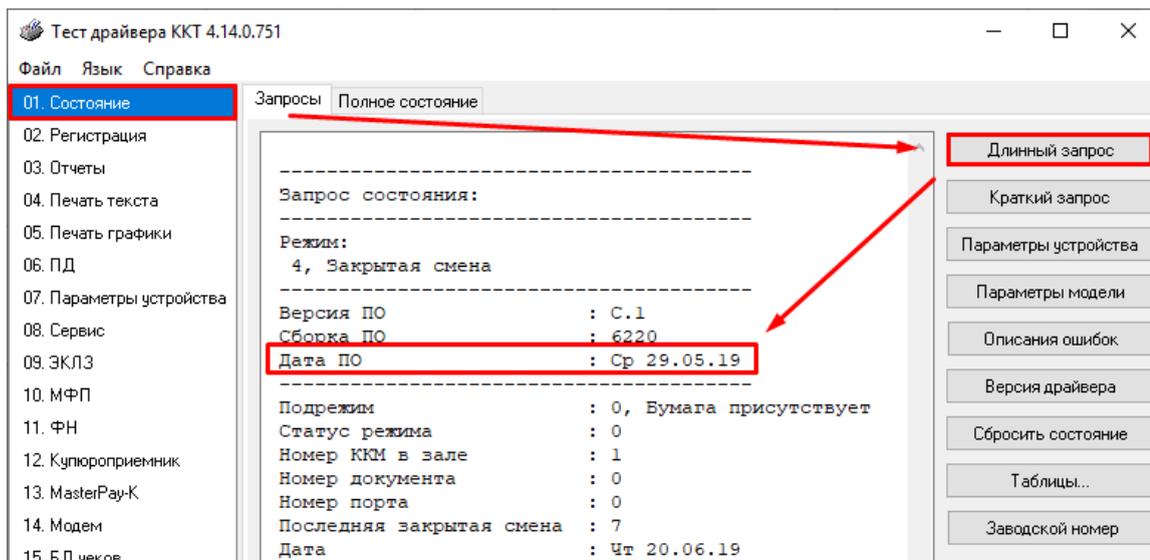
Посмотреть версию модуля WI-FI можно [установив связь с Тестом Драйвера ФР](#) и выполнив длинный запрос:

Дойдёт до 99% и кнопка “Прервать” погаснет. Прошивка завершена. Можно проверить версию через 01.Состояние - Длинный запрос. Версия ПО пишется модуля WI-FI, а не системной платы.

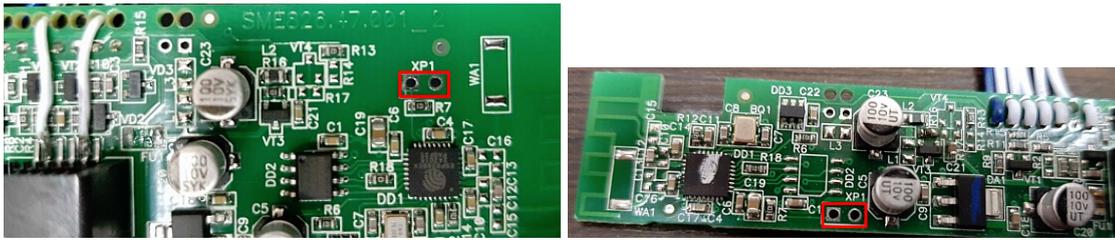
Замкните перемычку XP1 на плате WI-FI:

И только после этого включите Элвес. Элвес будет пытаться подключиться к точке доступа. Если при нажатии на PE он пропускает этот шаг, то значит не замкнута перемычка XP1. Замкните и попробуйте снова. Если при нажатии на [PE] Элвес продолжает пытаться подключиться к точке доступа, то значит всё делаете правильно. Подождите 30 секунд загрузки и следуйте инструкциям далее.

После прошивки снимите перемычку XP1.

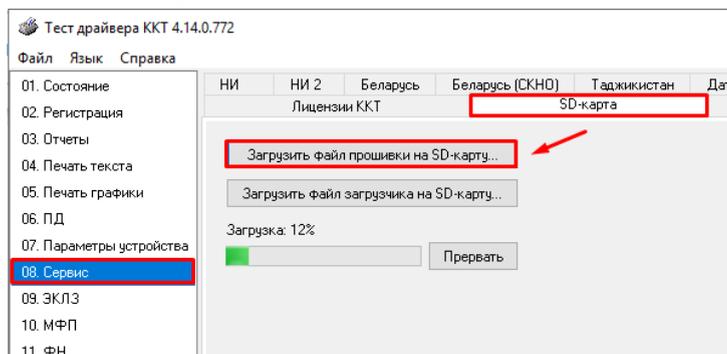
08.Сервис - SD-карта - Загрузить файл прошивки на SD-карту - выбрать файл прошивки.

Пойдет загрузка:
