APLIKACE INSPEKCE NEMOVITOSTÍ DEKSOFT S KNIHOVNOU NEMOPAS

POJMY

TECHNICKÝ PRŮKAZ NEMOVITOSTI - SHRnutí, ZávĚr

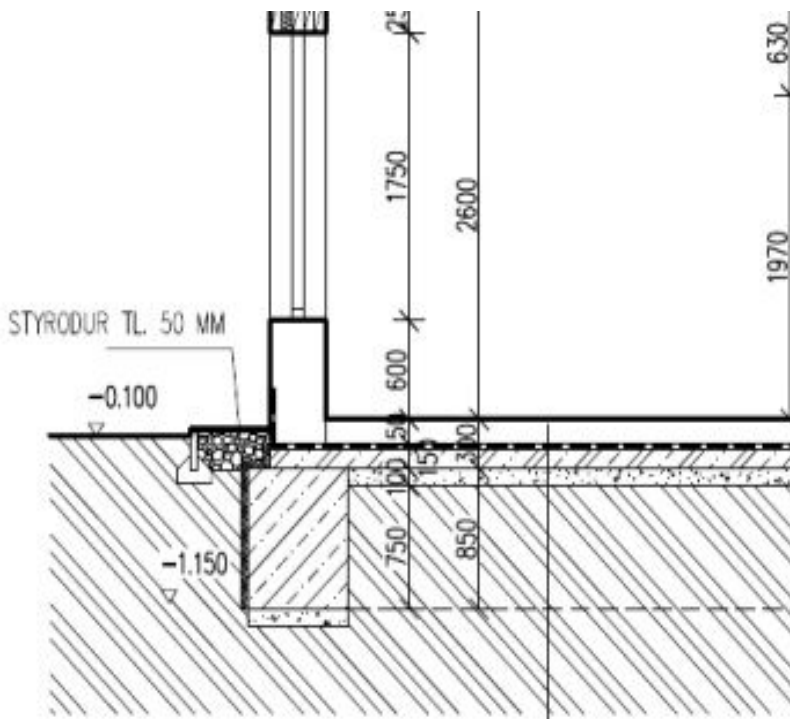
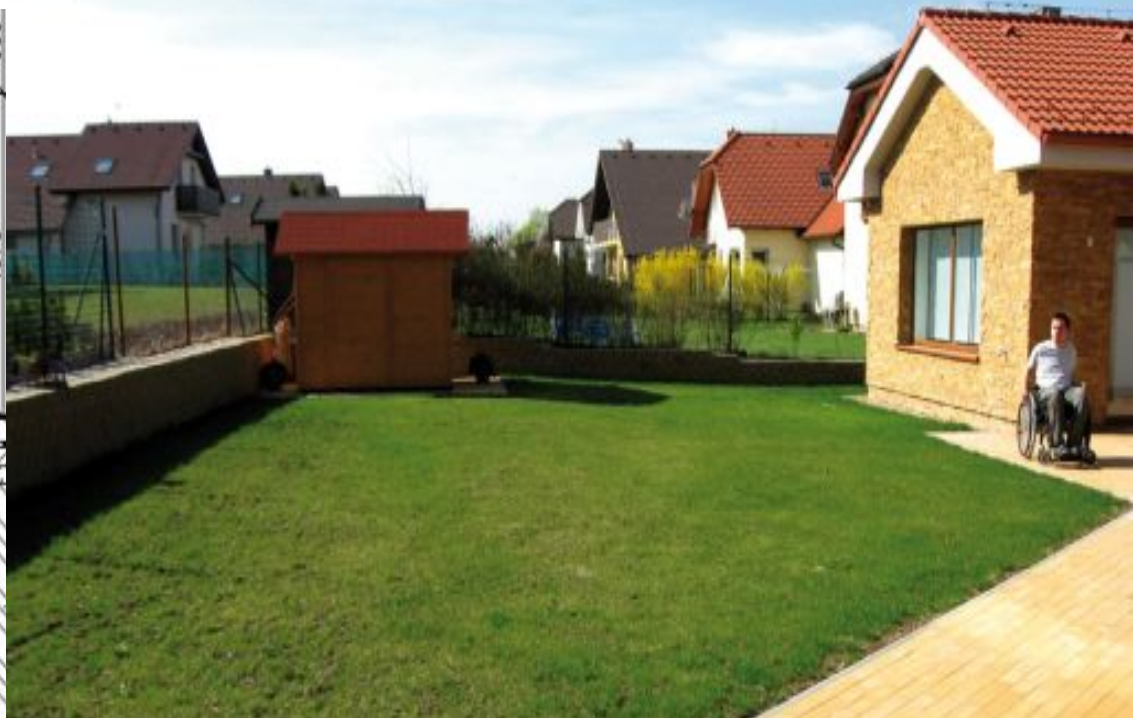
Riziko poruchy

Situace, při které může dojít vlivem kombinace rizikových faktorů a dalších podmínek ke vzniku poruchy. Pravděpodobně budoucí uplatnění rizikových faktorů vedoucí ke vzniku poruchy.

V případě na fotografii dojde po přivalovém dešti k zaplavení okolí domu, dům se octne v rybníčku, izolace není na tuto situaci „připravena“ a voda může proniknout do interiéru.

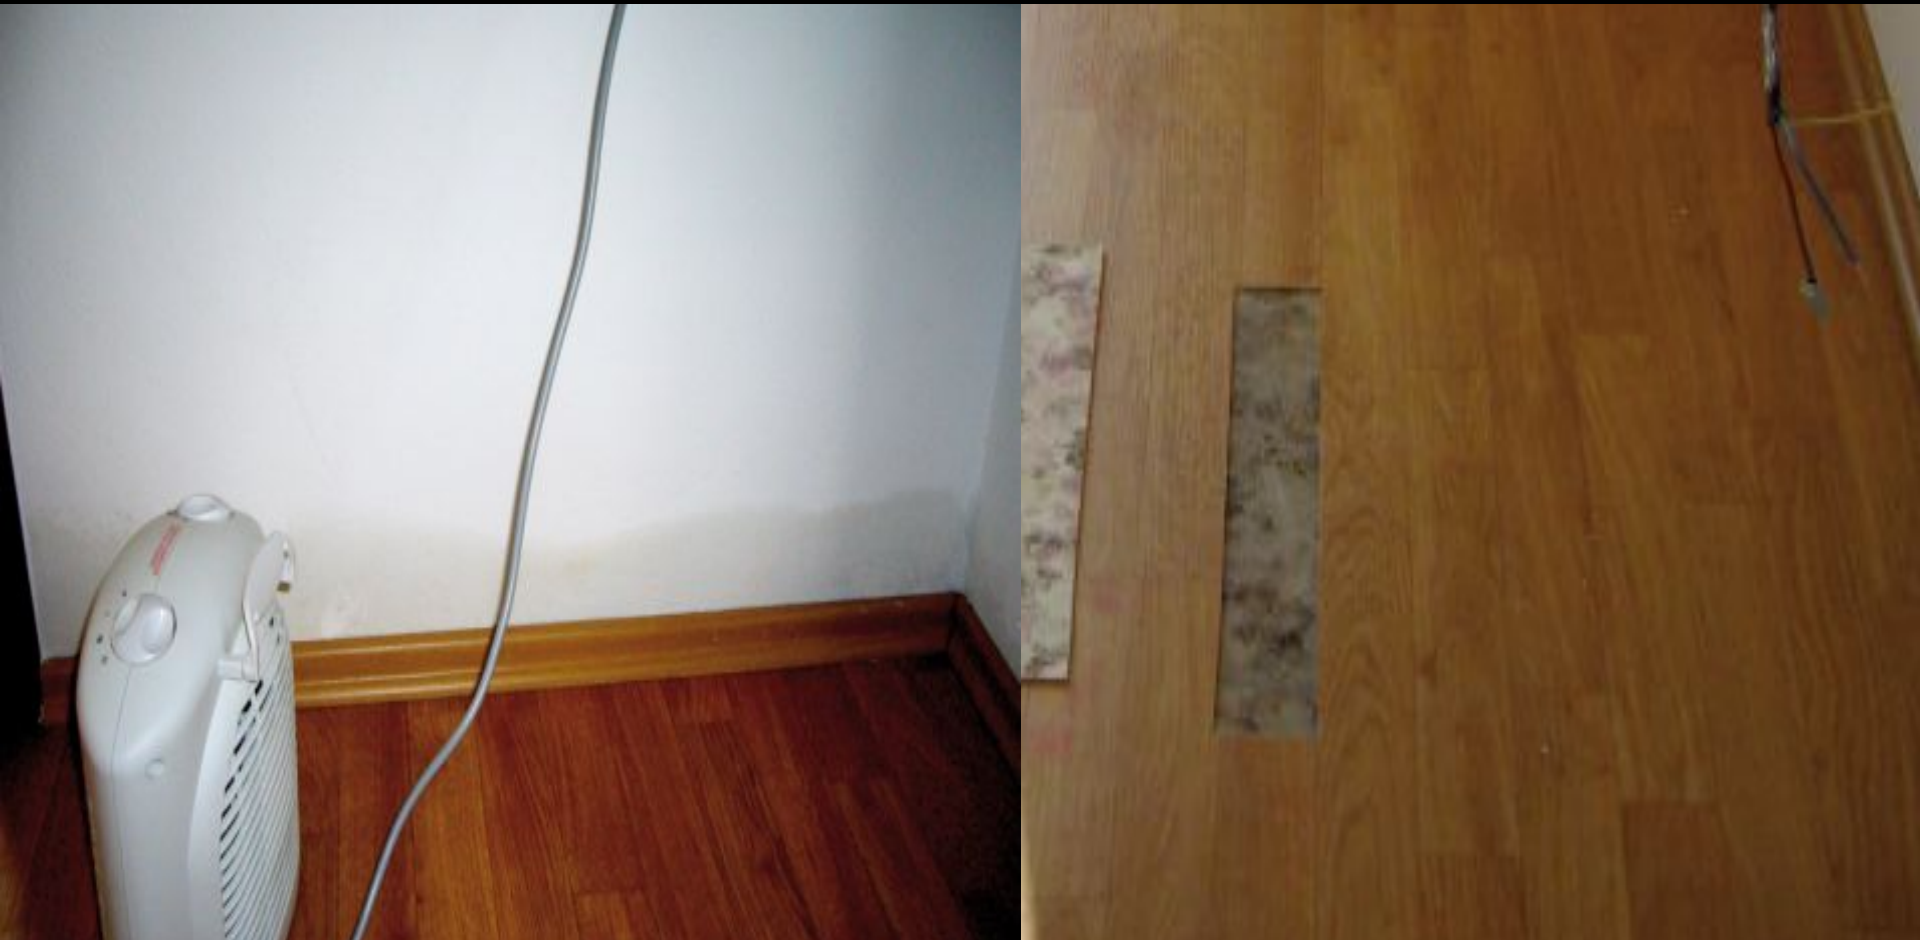
Projev poruchy

Zjevné poškození konstrukce nebo prostředí stavby ovlivňující bezpečnost, stabilitu, použitelnost, hygienické parametry.

V případě na fotografiích jsou projevem poruchy mokré vrstvy podlah a spodní části svislých zdí.

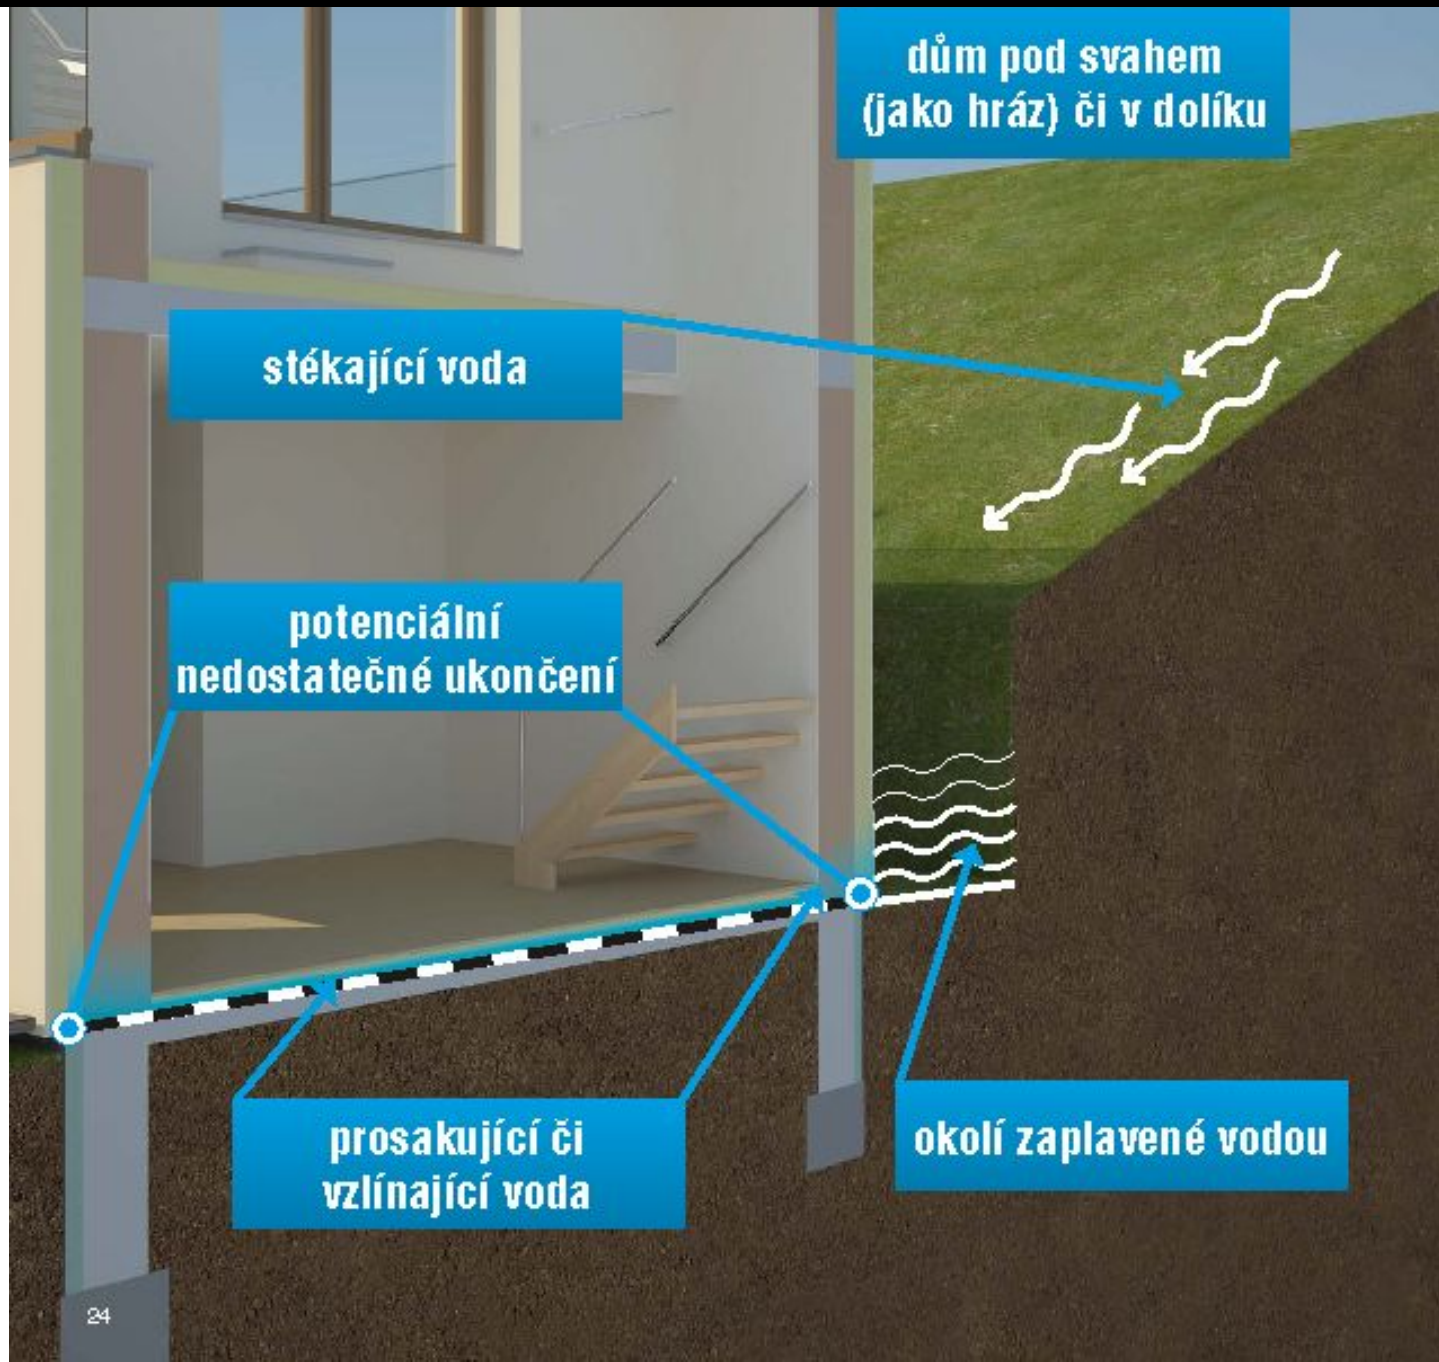
**ZAPLAVENÍ POVRCHU TERÉNU V OKOLÍ OBJEKTU A
PRONIKNUTÍ VODY DO KONSTRUKCÍ**

ROZBOR PROBLÉMU

RIZIKOVÉ FAKTORY

- a. dům v dolíku na málo propustných zeminách bez odvodnění povrchu terénu
- b. dům pod svahem tvoří překážku v toku povrchové vody (podélný půdorys delší stranou kolmo na spád svahu, L nebo U půdorys otevřený proti svahu)
- c. snížené vstupy nebo vjezdy do prostor domu pod úrovní terénu (podzemní garáž ...)
