## *Croix, rue principale 27.*

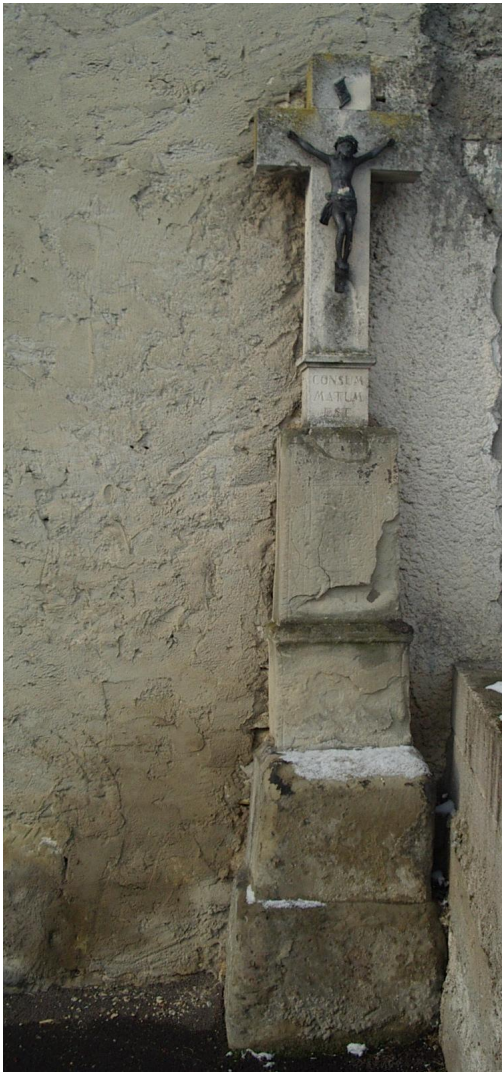
**Situation :** Au début du village, rue principale, à droite en direction de Faulquemont. Adossée à la façade du n° 27.

**Description:** Soubassement constitué de deux prismes de forme trapézoïdale superposés. Le piédestal est un bloc à base carrée, fines rainures aux arêtes et une corniche légèrement moulurée.

La stèle est un prisme à base carrée, de section légèrement inférieure au piédestal, plus haut que large, avec chanfrein et léger rainurage aux arêtes. Le tracé d'un grand rectangle encadre la face avant. En son centre on distingue le tracé d'un double rectangle qui renferme une inscription illisible. Cet ensemble en grès est en très mauvais état. On note des traces de peinture sur le haut de la stèle.

**Observations :** Aucune datation n'est possible. Il semble qu'elle ait été érigée par la famille TURCK Gustave ou Jean-Pierre. Cette croix en mauvais état paraît très ancienne et donne l'impression de ne pas avoir subi de restauration.

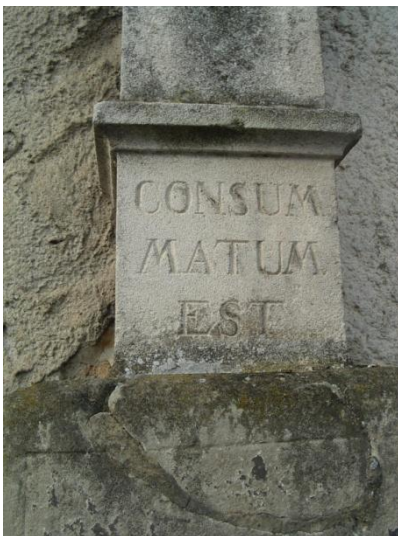
Sur les côtés droit et gauche du piédestal et de la stèle on remarque des trous rectangulaires. Ceux de gauche sont rebouchés au mortier. Peut-être d'anciens scellements de parties métalliques.

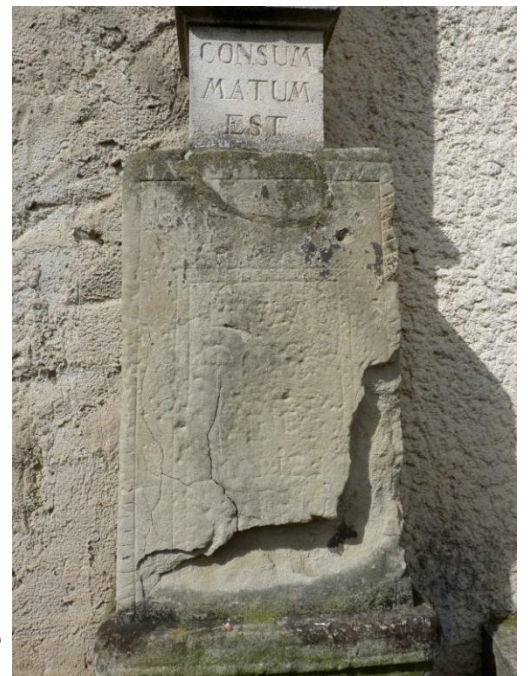
La stèle est surmontée d'un crucifix en forme de croix latine, en pierre blanche posé sur un dé portant l'inscription

"CONSUMATUM EST" - (Tout est consommé), dernières paroles du Christ sur la croix. Le crucifix massif simple et le Christ métallique sont manifestement d'une époque plus récente que le reste de l'édifice. Un titulus métallique est en forme de cédule enroulée aux extrémités.
