КАРТКА

безбар'єрності об'єкта фізичного оточення за результатами проведення оцінки ступеня безбар'єрності будівель і споруд

1. Найменування організації, установи, підприємства заклад дошкільної освіти (ясла-садок) №10 «Білочка» Первомайської міської ради Миколаївської області
2. Назва об'єкта фізичного оточення **заклад освіти**
3. Адреса розташування:  
тип населеного пункту (місто/селище/село) **місто**  
назва населеного пункту **Первомайськ**  
назва вулиці, бульвару, проспекту, провулку, площі тощо **Нова**  
номер будинку **17**
4. Кількість поверхів **два**
5. Форма власності (державна/комунальна/приватна) **комунальна**
6. Номер телефону, адреса електронної пошти для звернень громадян, посилання на веб-сайт управителя об'єкта (у разі наявності) **05161 757 66, [zdo\\_10@ukr.net](mailto:zdo_10@ukr.net) <https://bilochka10.org.ua>**
7. Посилання на фото- та відеоматеріали (**посилання на гугл-диск**)
8. Дата проведення оцінки **16 вересня 2025 року**

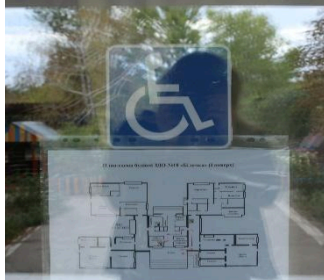
16) на вході/виході встановлено план-схему будівлі, що містить	висока	так	Фото 3.16.

Критерії безбар'єрності для маломобільних груп населення	Критичність *	Відповідність критеріям**	Фотоматеріали та коментарі
<p>інформацію про розташування приміщень, де надаються послуги, на висоті 1,2—1,6 метра від підлоги</p>
