**Đắk Nông: Đập thủy lợi gần 138 tỷ đồng, chưa nghiệm thu đã có nguy cơ... vỡ**

**Đề nghị Đắk Nông công bố tình huống khẩn cấp**

07/8/2023

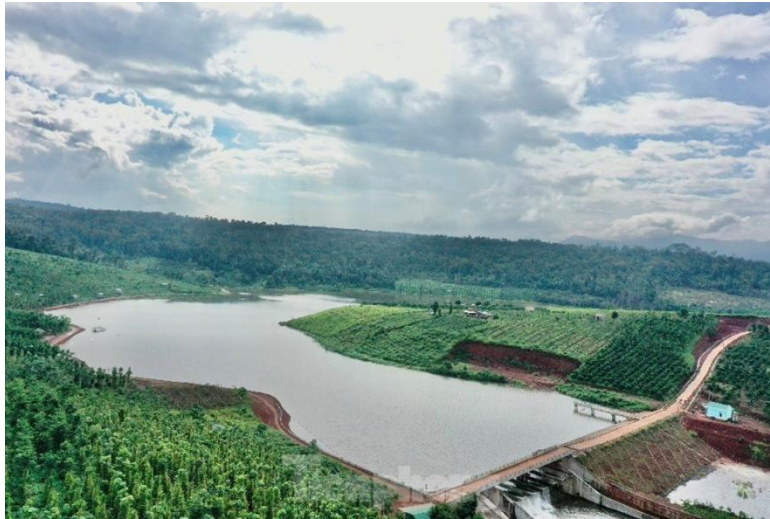
Hồ chứa nước Đắk N'Ting có sức chứa 1,2 triệu m<sup>3</sup> nước. Hiện nay, hồ đang bị nứt thân đập, nhiều vị trí trên cầu qua tràn bằng bê tông bị xô lệch, nứt gãy – Ảnh: Tiền Phong

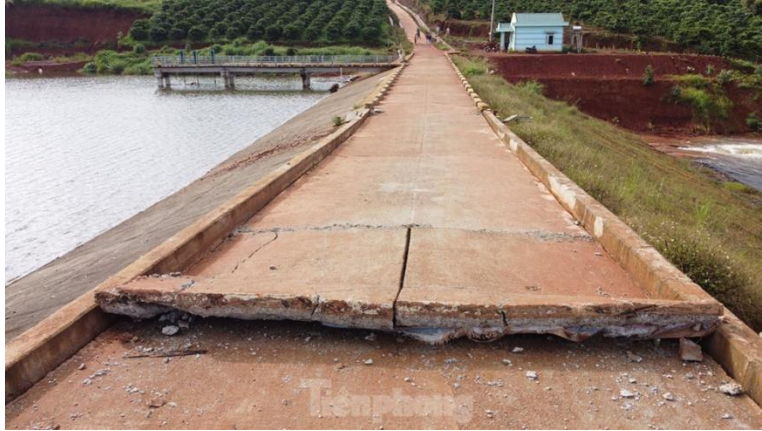
Các vết nứt đường trên bờ đập thủy lợi Đắk N'ting nứt toác, xô lệch – Ảnh: Tiền Phong

Hiện phần thân đập Đắk N'Ting xuất hiện nhiều vết nứt lớn, có vết nứt rộng từ 10-20cm. Đoạn đường trên thân đập bị nứt gãy, đội toàn bộ phần bê tông lên trên. Nếu đập không vỡ thì chắc cũng bị hư hại nặng.

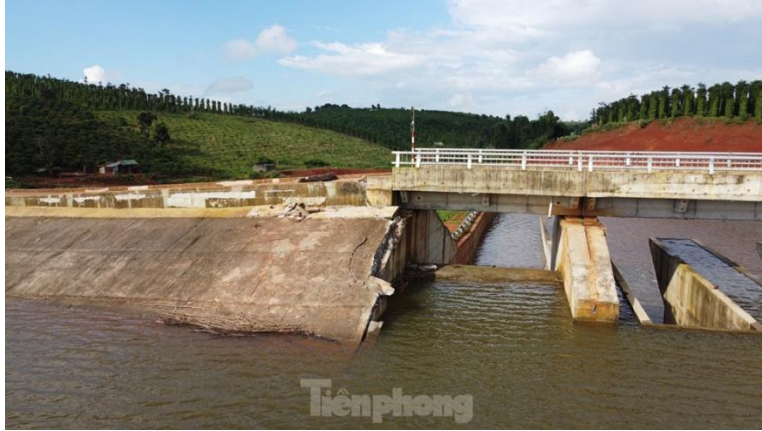
Phần thân đập bị xô, đứt gãy từng mảng bê tông – Ảnh: Tiên Phong

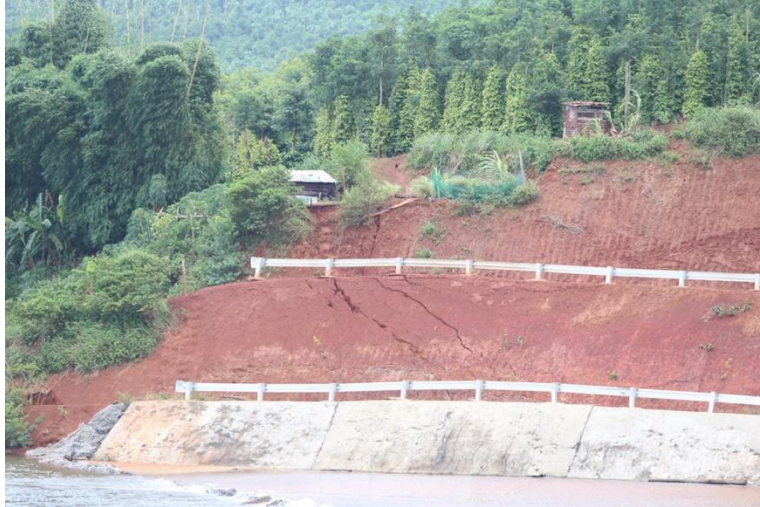
Bờ ta luy hạ du hồ chứa nước Đăk N'Ting bị nứt toác – Ảnh: Tiền Phong

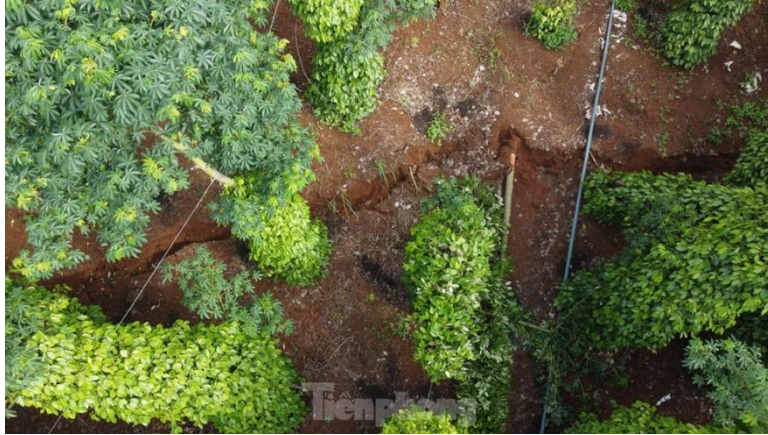
Ông Nguyễn Văn Nghĩa, Giám đốc Ban quản lý các dự án đầu tư xây dựng tỉnh Đắk Nông cho biết, vết nứt ở khu vực đồi gần chân đập đã kéo dài khoảng 500 mét, sâu khoảng 150 mét. Các vết nứt chưa có dấu hiệu dừng lại.

Ông Lê Đình Tuấn, Chủ tịch UBND xã Quảng Sơn, cho biết, phần đồi bên phải đập hiện nay đang bị sụt lún nghiêm trọng với diện tích khoảng 10 hecta. Phần đất bị sạt trượt là đất hoa màu của người dân. Ngoài ra, tại khu vực rẫy của người dân xuất hiện nhiều vết nứt, có lượng nước lớn chảy từ trong lòng đất đi ra hướng hồ thủy lợi.

Vết nứt to, kéo dài qua khu vực rẫy của người dân trên khu vực quả đồi – Ảnh: Tiền Phong
